Bourgogne-Franche-Comté, Nièvre  
Saint-Honoré-les-Bains  
20 ter rue des Caves

## Café du Parc

Numéro de dossier : IA58001281  
Date de l'enquête initiale : 2019  
Date(s) de rédaction : 2019  
Cadre de l'étude : enquête thématique régionale thermalisme en Bourgogne-Franche-Comté (1e)  
Degré d'étude : étudié

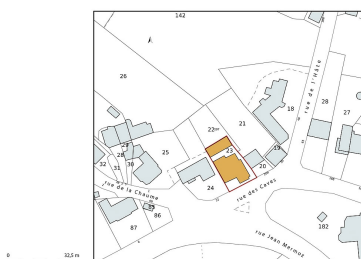
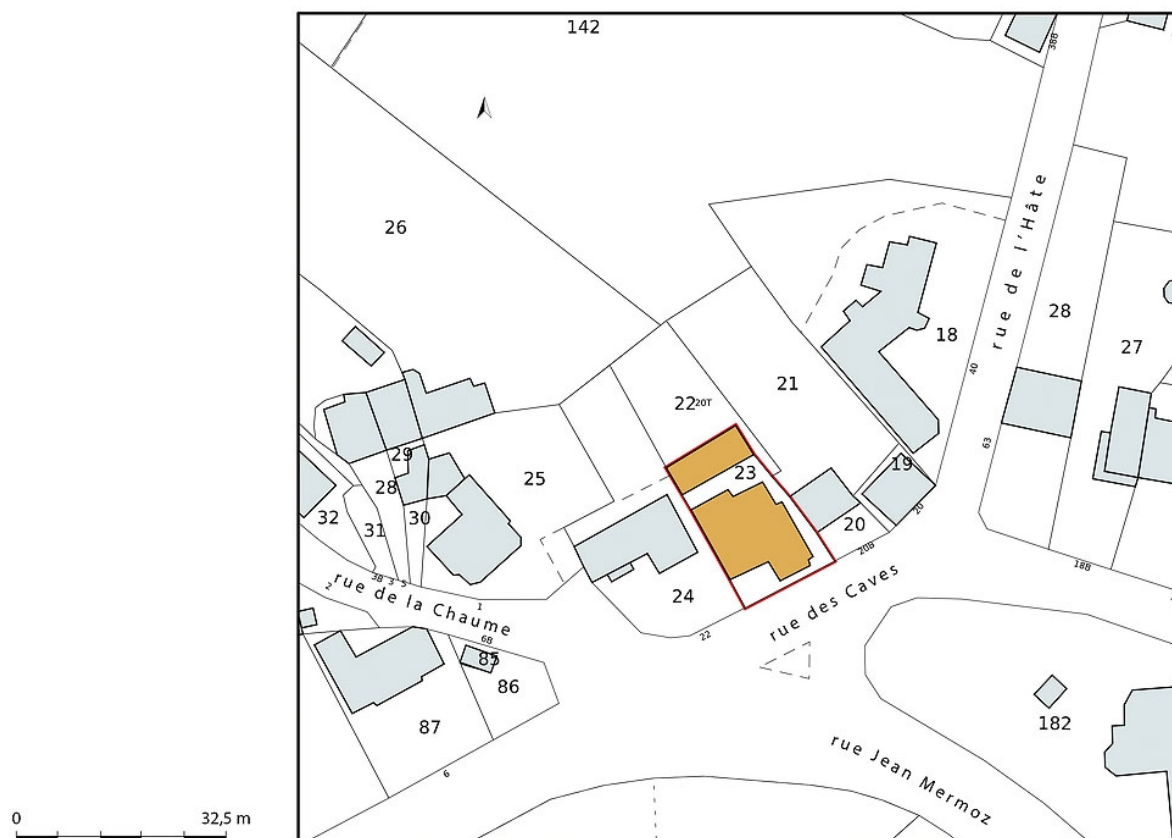
Plan-masse et de situation,  
extrait du plan cadastral (2020).  
Dess. Pierre-Marie Barbe-Richaud  
IVR26\_20205800677NUDA

Plan-masse et de situation, extrait du plan cadastral (2020).

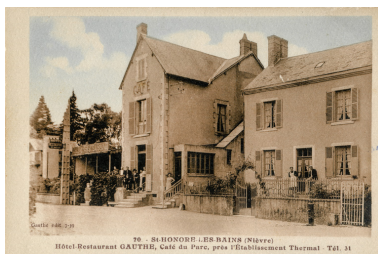
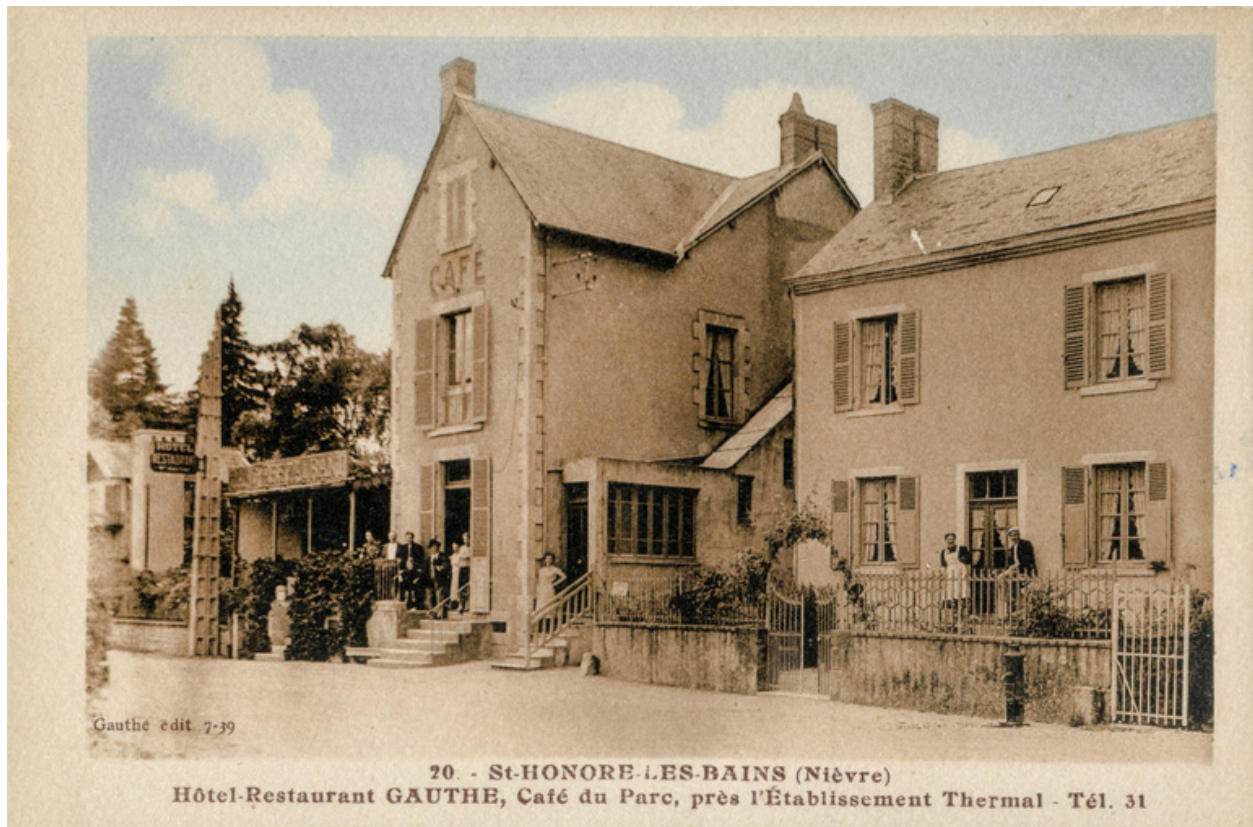
Façade principale sur la  
rue des Caves, état ancien.  
Autr. auteur inconnu  
IVR26\_20195800272NUC4A

Façade principale sur la rue des Caves, état ancien.

L'édifice est construit par Franc Nicolas Gauthey, charpentier à Saint-Honoré-les-Bains, en 1902. Il devient la propriété de Léon Paul Gauthey, également charpentier, et Marie Gauthey, institutrice, vers 1914. Il abrite le Café du Parc, comme l'indiquent plusieurs cartes postales anciennes.

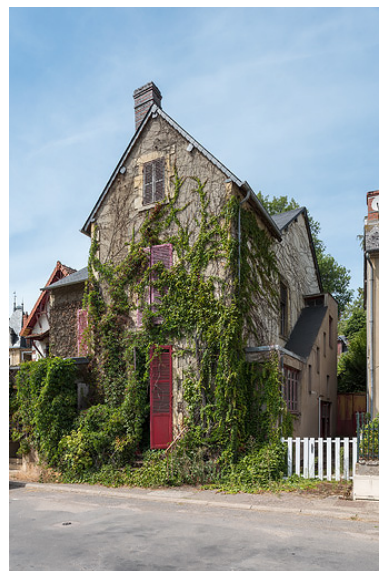
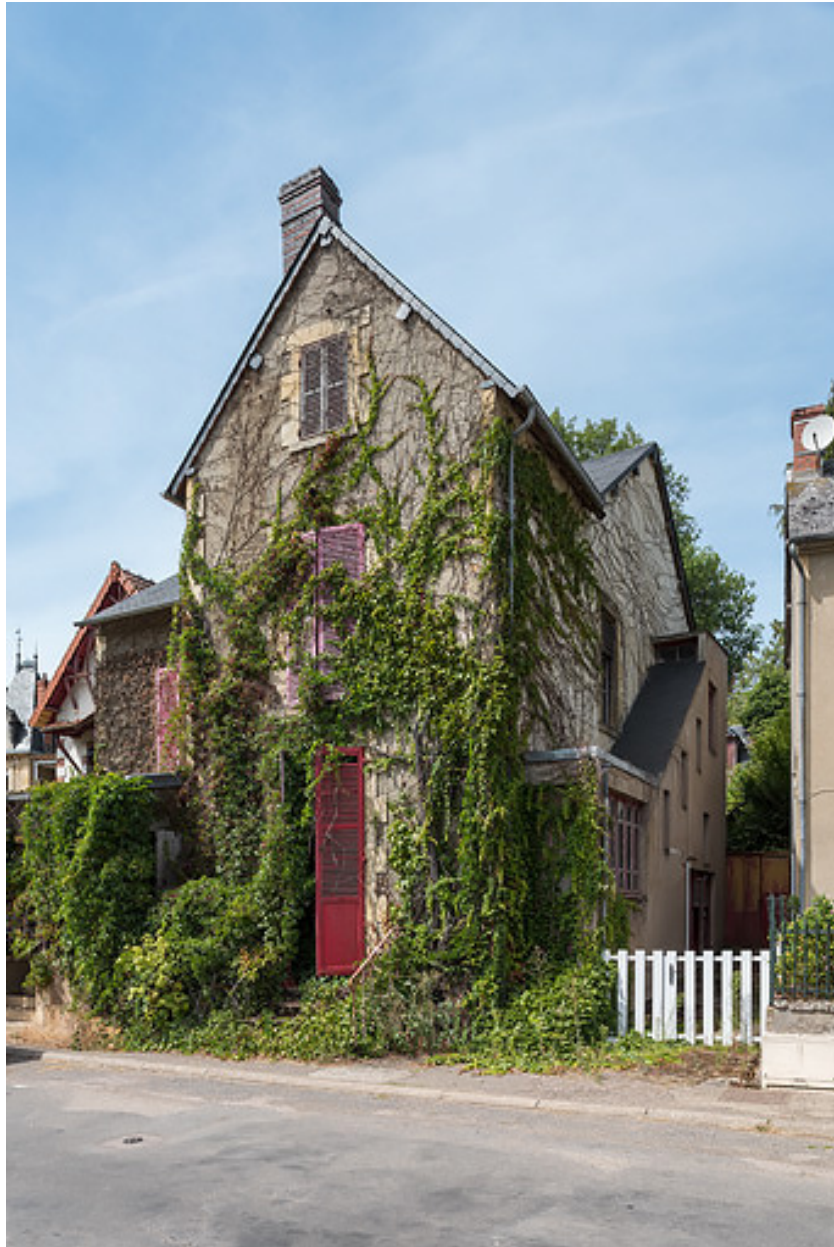
Façade principale sur la  
rue des Caves, état actuel.  
Phot. Pierre-Marie Barbe-Richaud  
IVR26\_20195800681NUC4A

Façade principale sur la rue des Caves, état actuel.

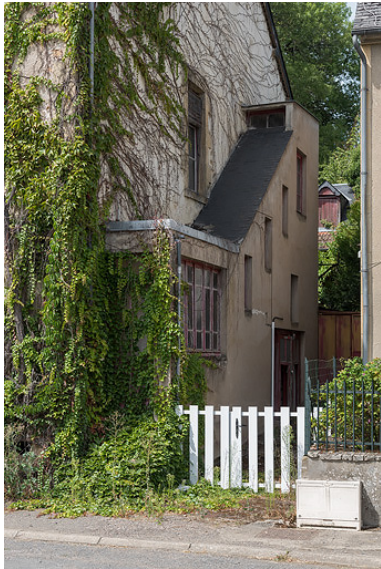
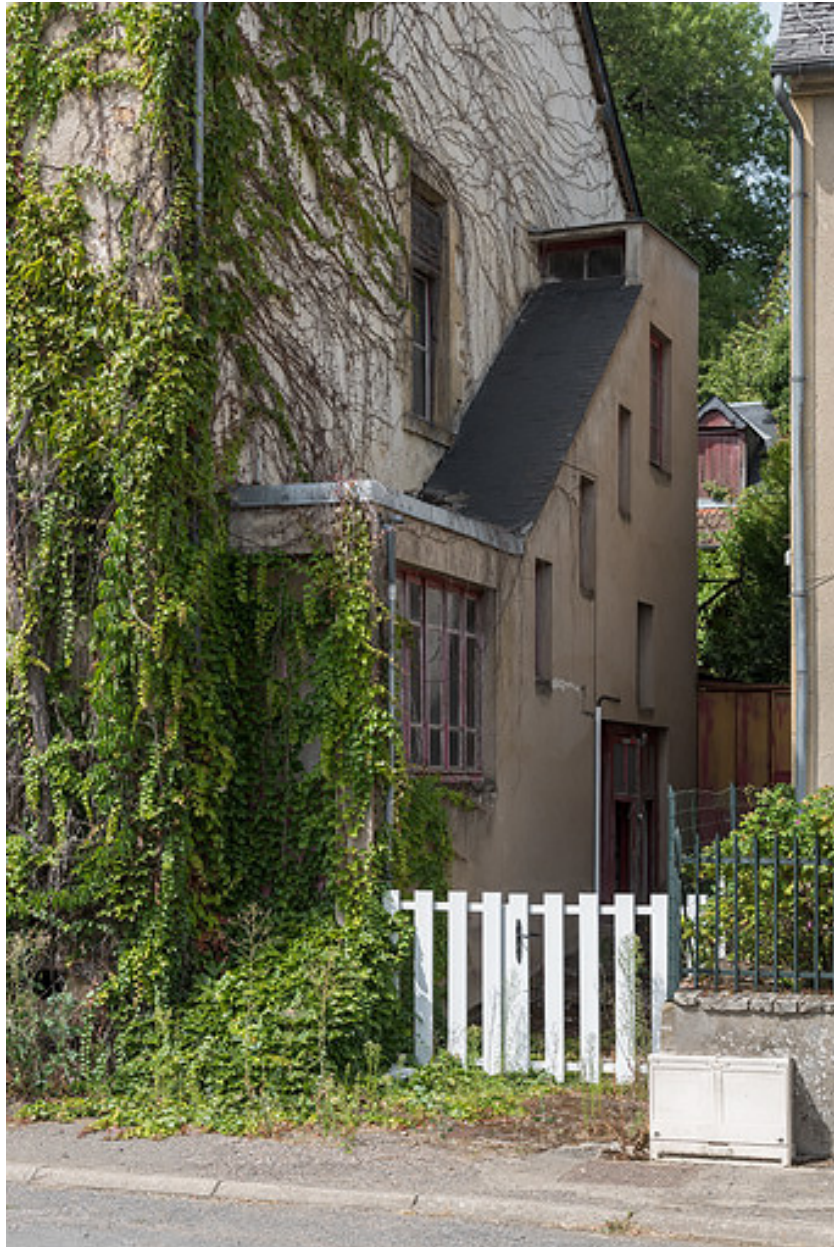
Escalier droit hors-œuvre  
construit contre le pignon nord  
permettant d'accéder à l'étage.  
Phot. Pierre-Marie Barbe-Richaud  
IVR26\_20195800680NUC4A

Escalier droit hors-œuvre construit contre le pignon nord permettant d'accéder à l'étage.

L'édifice se compose principalement de deux corps de bâtiments disposés en L. Ils sont couverts de toit à longs pans en ardoise. La salle du café est située en rez-de-chaussée, à l'angle des deux corps. Un escalier droit hors-œuvre construit contre le pignon nord permet d'accéder à l'étage carré. Cette disposition, que l'on retrouve notamment à la [Villa Les Charmilles](#), suggère que cet étage abritait des logements pour curistes.
