Bourgogne-Franche-Comté, Jura  
Champagney  
rue du Château

## **tuilerie Vuillermot, actuellement maison**

Numéro de dossier : IA00125795  
Date de l'enquête initiale : 1988  
Date(s) de rédaction : 1988  
Cadre de l'étude : patrimoine industriel patrimoine industriel du Jura  
Degré d'étude : étudié

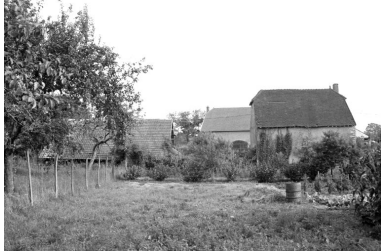
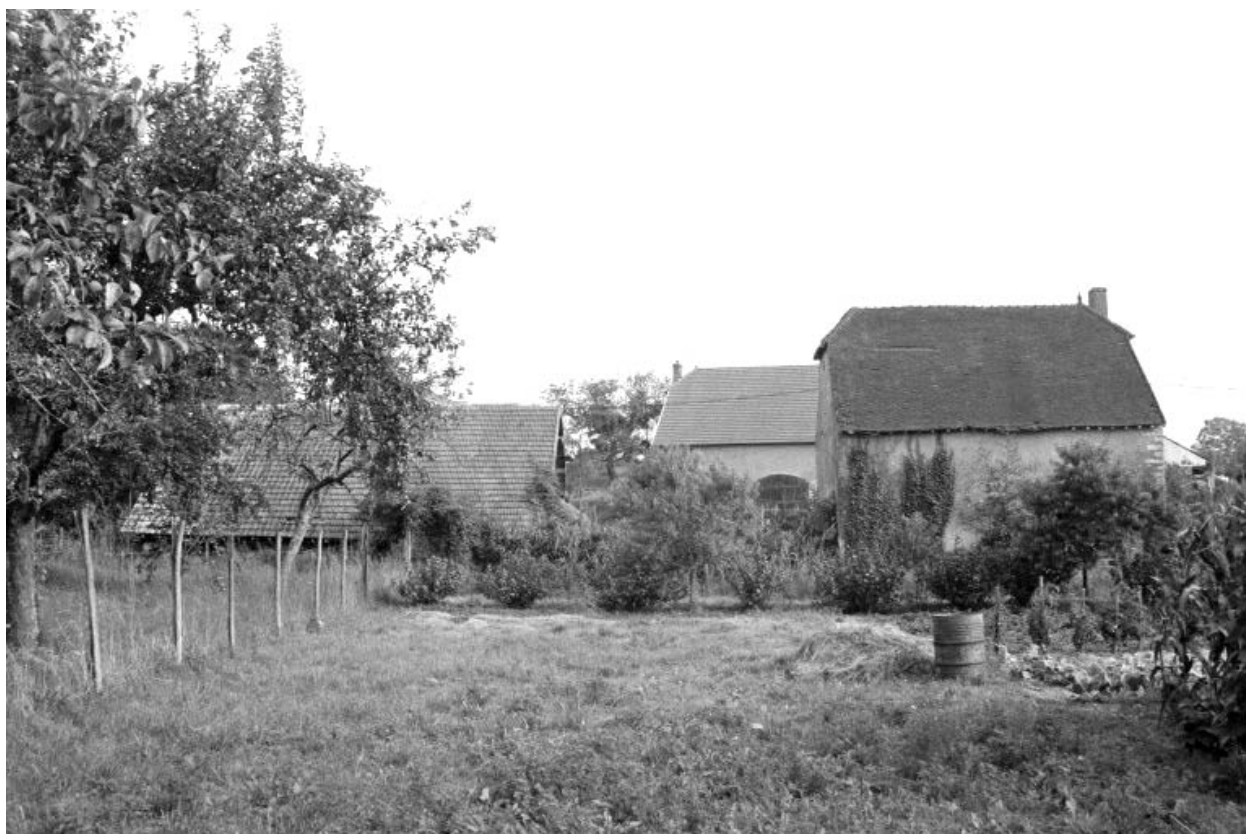
Vue d'ensemble, depuis le nord.  
Phot. Laurent Poupard  
IVR43\_19883900564Z

Vue d'ensemble, depuis le nord.

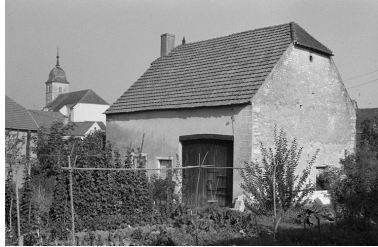
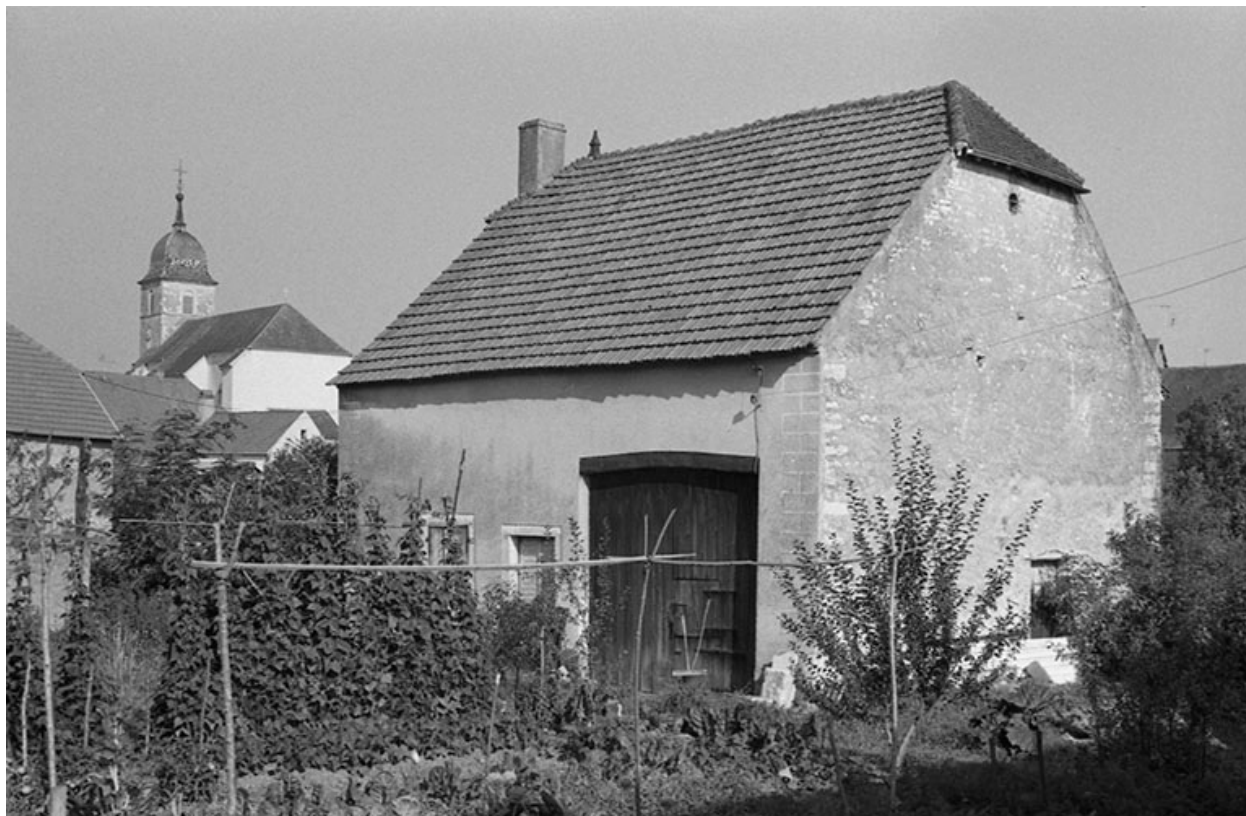
Murs en moellon calcaire. Logement patronal ouest : toit à demi-croupes couvert en tuile plate et tuile mécanique. Croupe orientale de la halle de séchage remplacée par un appentis, tuiles plates changées pour des tuiles mécaniques. Logement patronal sud : accès au sous-sol par une porte couverte d'un arc surbaissé. ; surface du site en m2 : 1 670

Logement patronal (A).  
Phot. Laurent Poupard  
IVR43\_19883900565Z

Logement patronal (A).

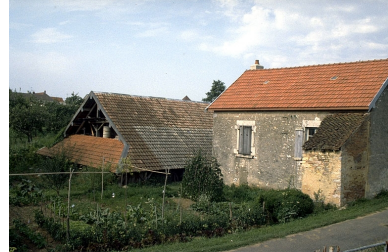
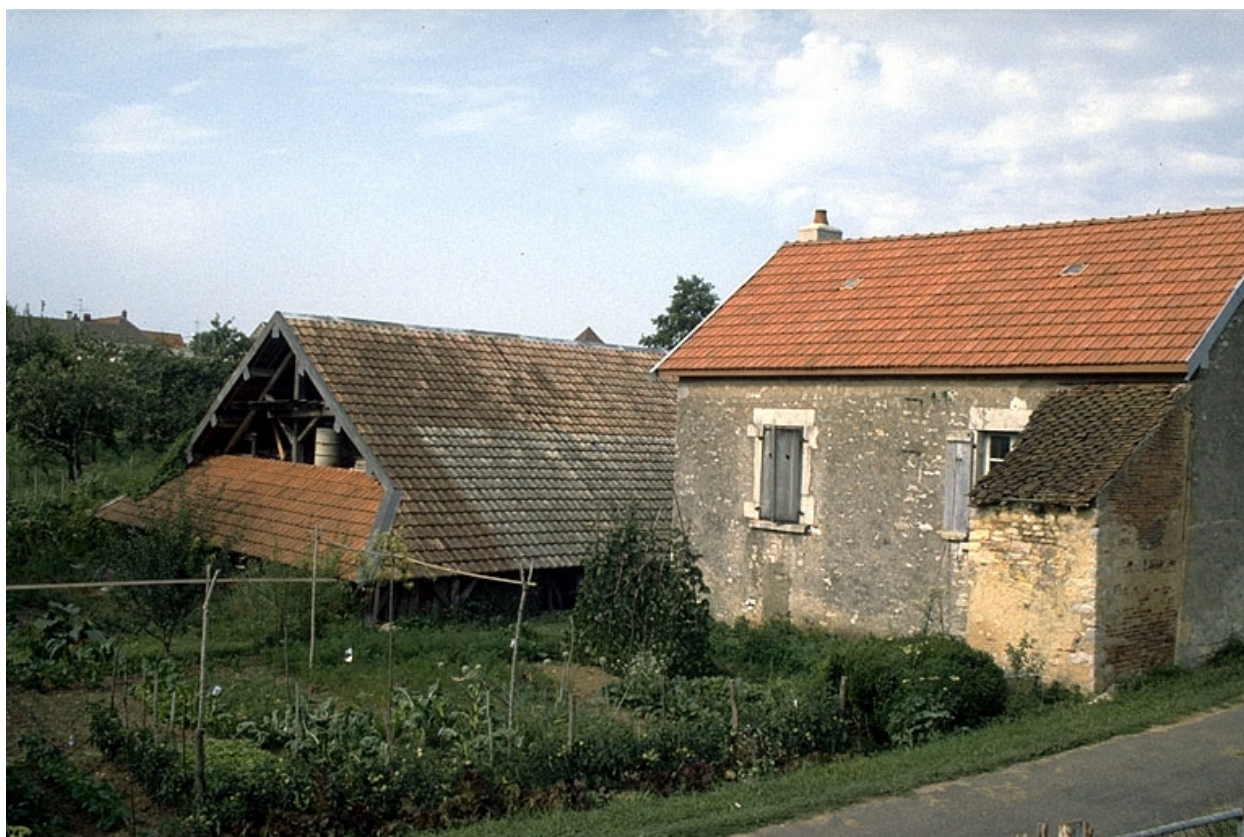
Halle de séchage (B) et  
logement patronal (C).  
Phot. Laurent Poupard  
IVR43\_19883900566ZA

Halle de séchage (B) et logement patronal (C).

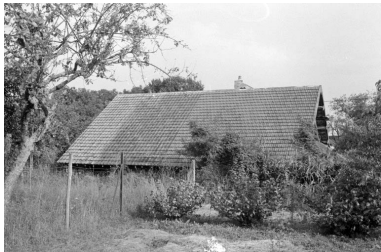
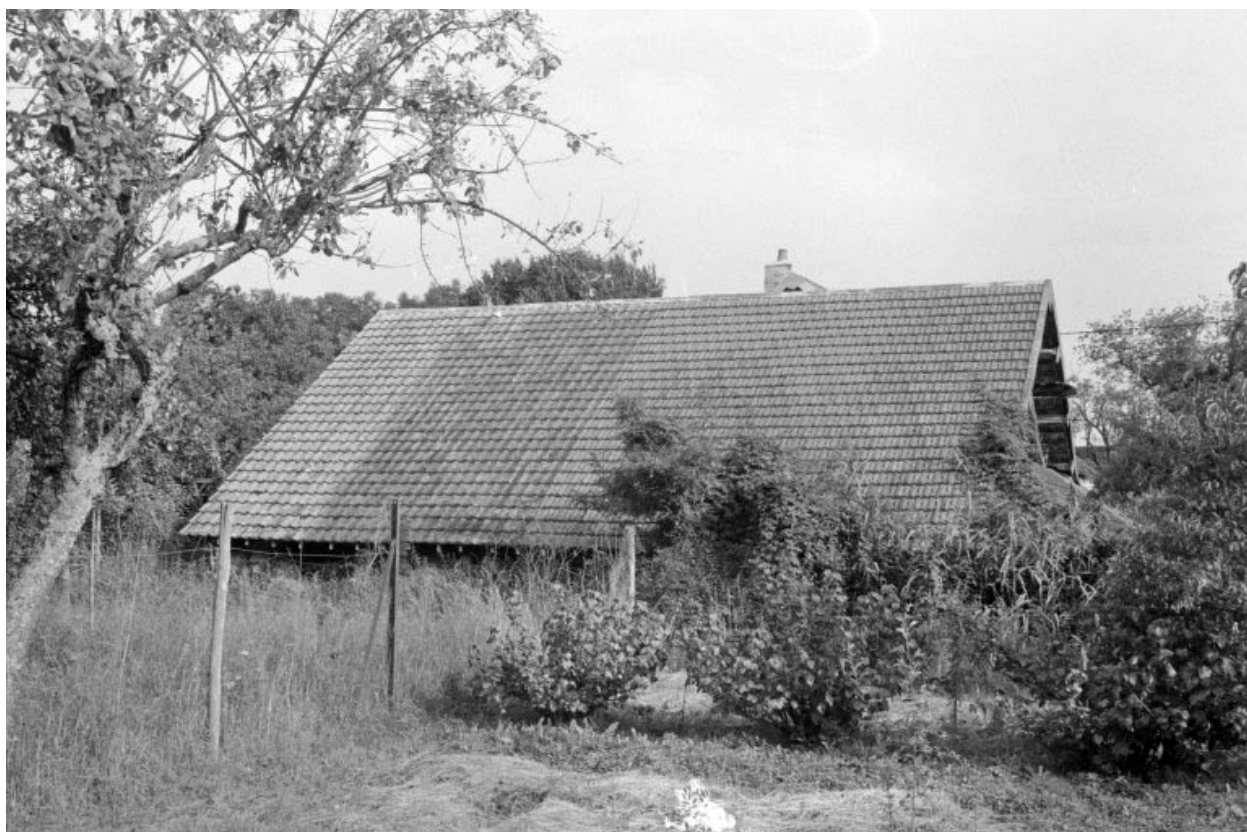
Halle de séchage (C), depuis le nord.  
Phot. Laurent Poupard  
IVR43\_19883900567Z

Halle de séchage (C), depuis le nord.
