Bourgogne-Franche-Comté, Jura  
Desnes  
Croix du Moulin

## **moulin à farine, usine de produits pour l'alimentation animale de la société Jolivet Aliments**

Numéro de dossier : IA39000011  
Date de l'enquête initiale : 1995  
Date(s) de rédaction : 1995  
Cadre de l'étude : patrimoine industriel patrimoine industriel du Jura  
Degré d'étude : étudié

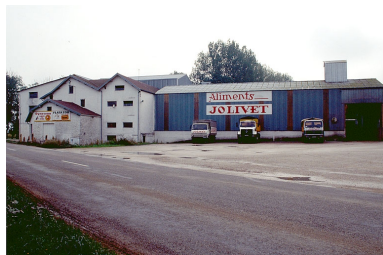
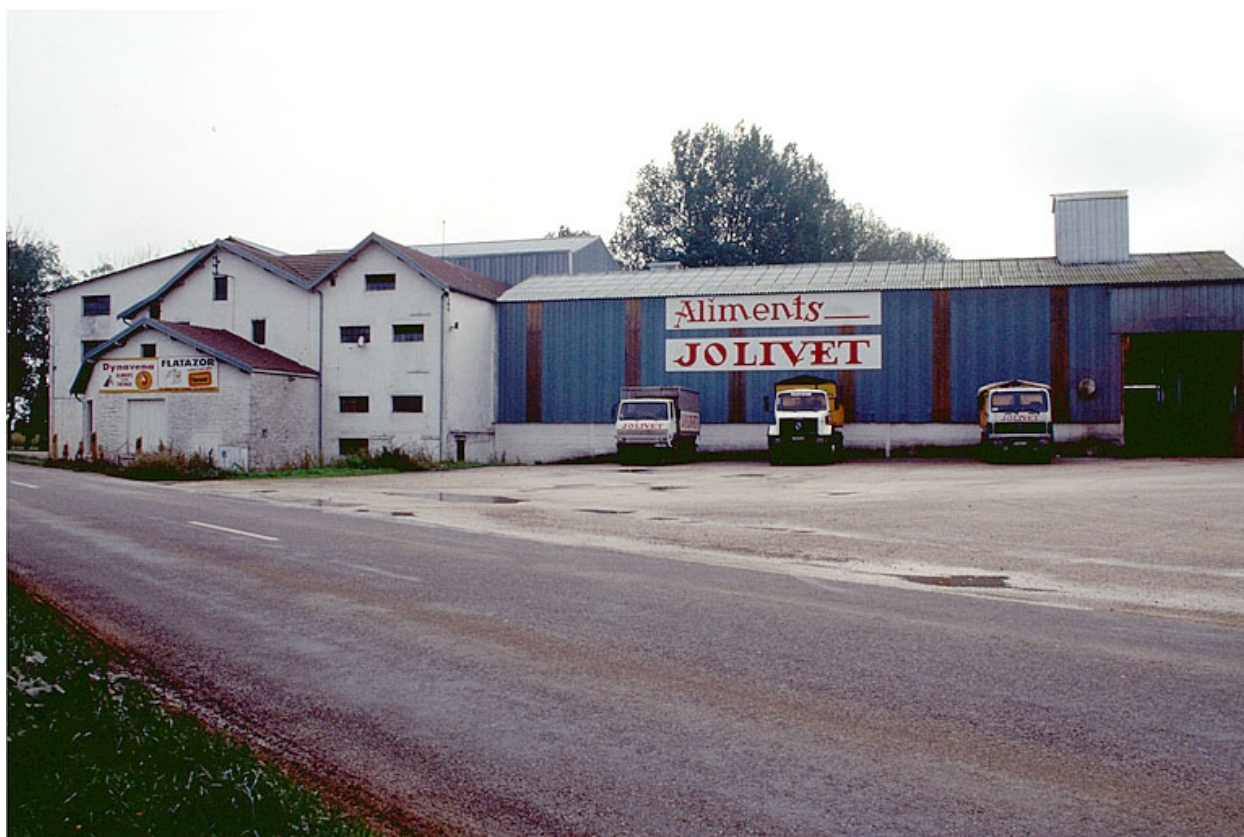
Vue d'ensemble depuis l'ouest.  
Phot. Jérôme Mongreville  
IVR43\_19953900526ZA

Vue d'ensemble depuis l'ouest.

Atelier de fabrication (mouture et ensachage) en rez-de-chaussée surélevé : parpaings de béton, charpente métallique et essentage de tôle. Magasin industriel au sud : moellons calcaires enduits, charpente en bois, et au nord : 2 étages carrés en moellons calcaires enduits, toits à longs pans en tuiles mécaniques. Bâtiment des silos, magasin industriel et atelier de réparation à essentage de tôle couverts en ciment-amianté. Bureau en rez-de-chaussée : parpaings de béton, ciment-amianté en couverture.

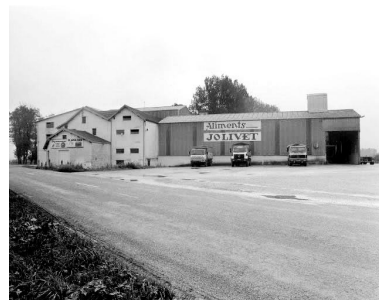
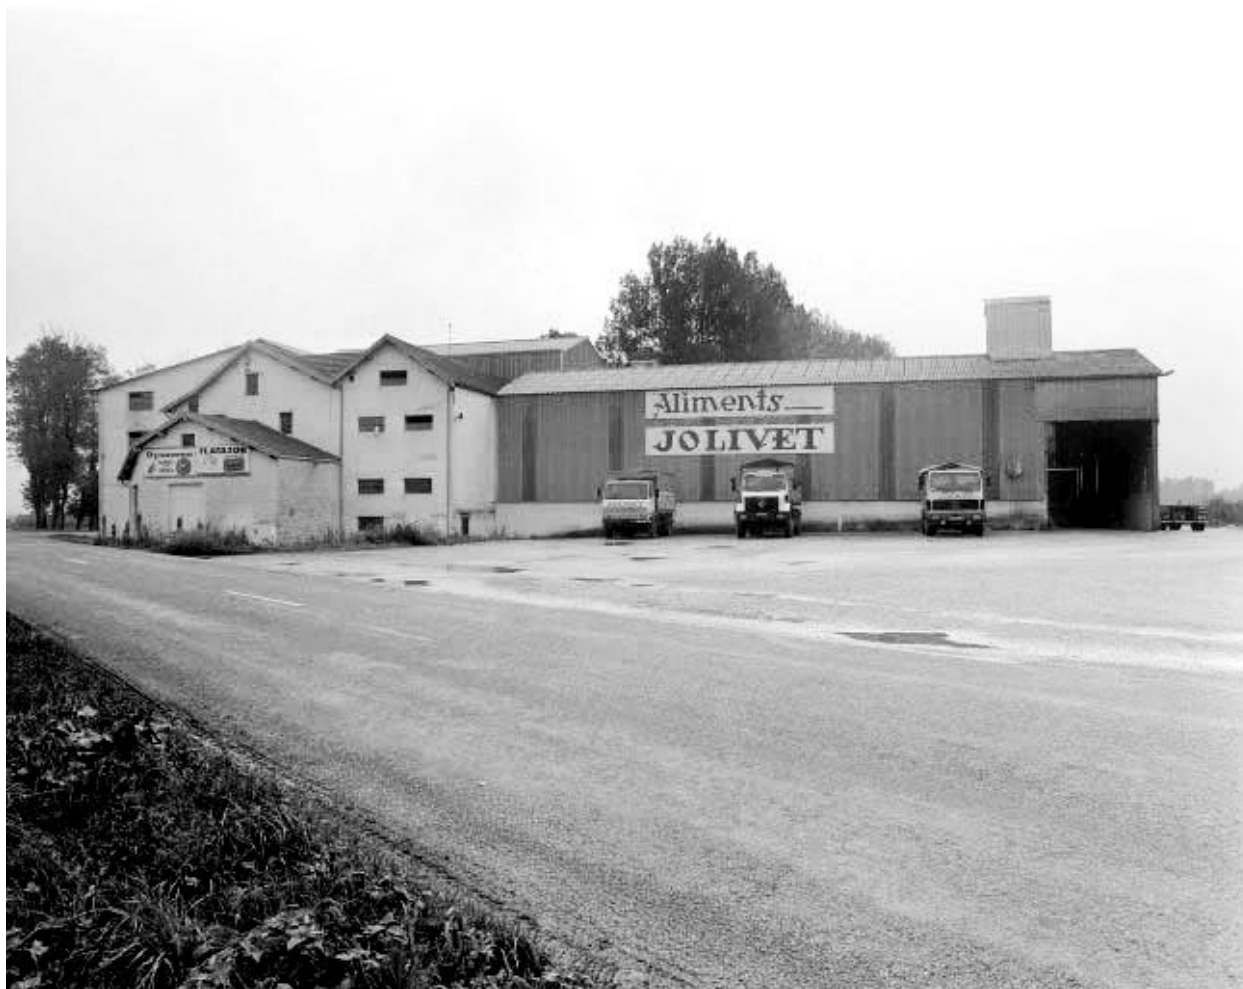
Vue d'ensemble depuis l'ouest.  
A droite : bâtiment des silos.  
Phot. Jérôme Mongreville  
IVR43\_19953900525X

Vue d'ensemble depuis l'ouest. A droite : bâtiment des silos.

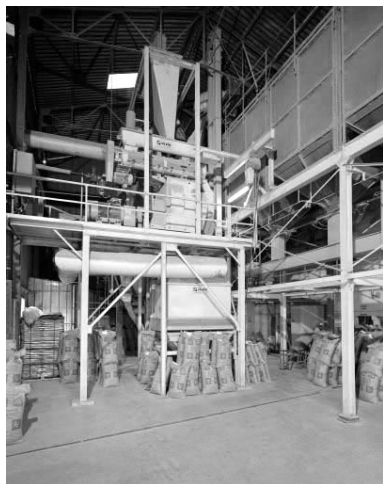
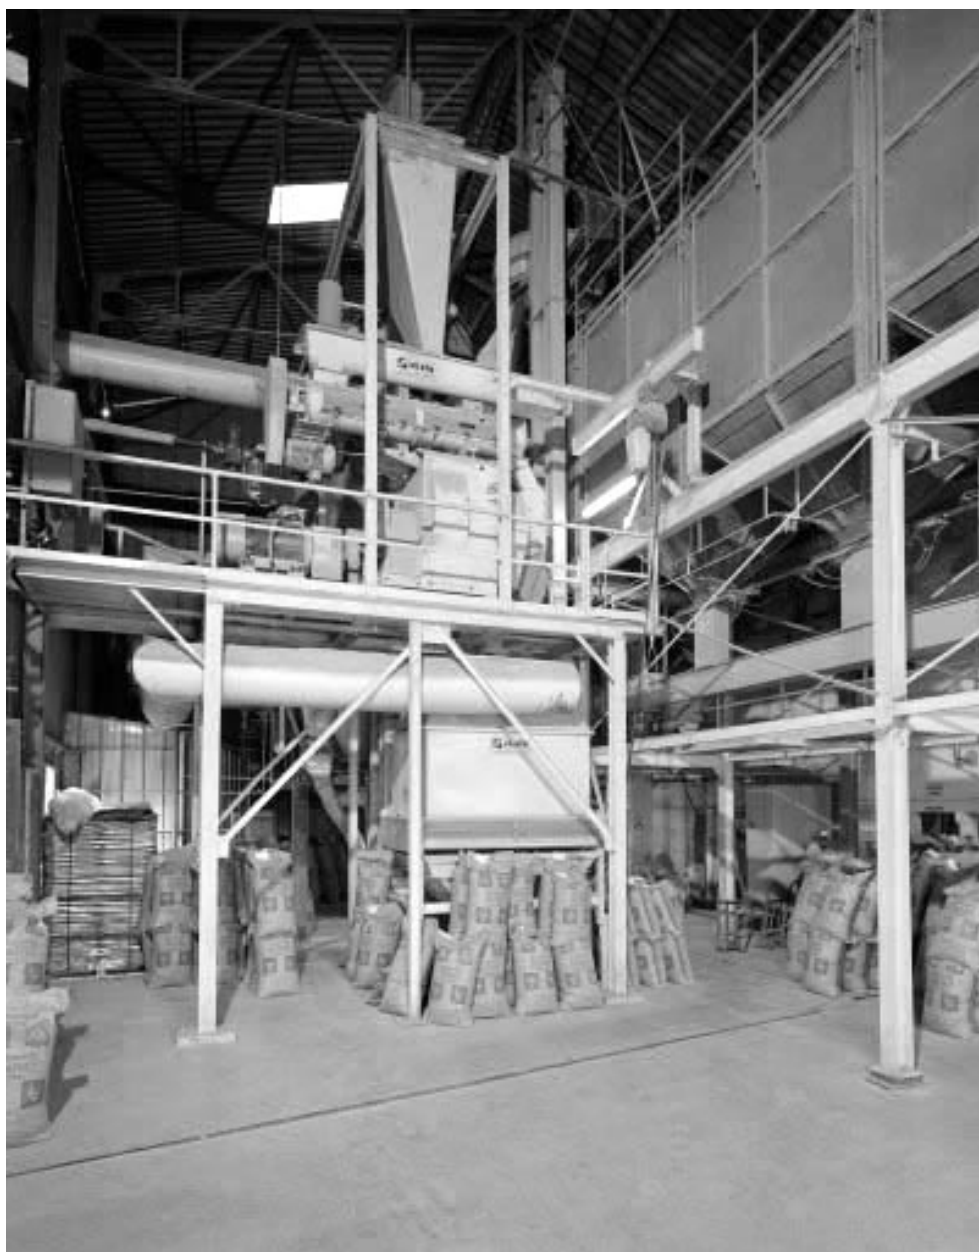
Atelier de fabrication. Broyeur Stolz.  
Phot. Jérôme Mongreville  
IVR43\_19953900529V

Atelier de fabrication.Broyeur Stolz.

Moulin à farine attesté sur la carte de Cassini en 1762 et figurant sur le plan cadastral napoléonien de 1811 sous forme de deux bâtiments situés de part et d'autre du cours d'eau. En 1846, le moulin compte une huilerie (bâtiment rive gauche) et une scierie. Dans la première moitié du 20<sup>e</sup> siècle, le moulin se spécialise dans la production d'aliments pour le bétail et modernise ses bâtiments et ses installations : extension verticale en parpaings de béton et adoption d'appareils à cylindres. Dans l'après guerre, Jolivet rachète l'entreprise et fait construire des bureaux. Entre 1970 et 1980, l'usine connaît une nouvelle extension : construction de silos et d'un bâtiment renfermant un magasin industriel et un atelier de réparation (commune de Ruffey-sur-Seille, 1983 ZC 1). La société Jolivet produit annuellement 20 000 tonnes d'aliments pour le bétail. 1846 : 6 roues hydrauliques et 4 paires de meules. 1934 : 1 turbine, 1 moteur à huile lourde, 4 paires de meule et 2 broyeurs. 1995 : 1 broyeur Stolz. 24 personnes en 1995.

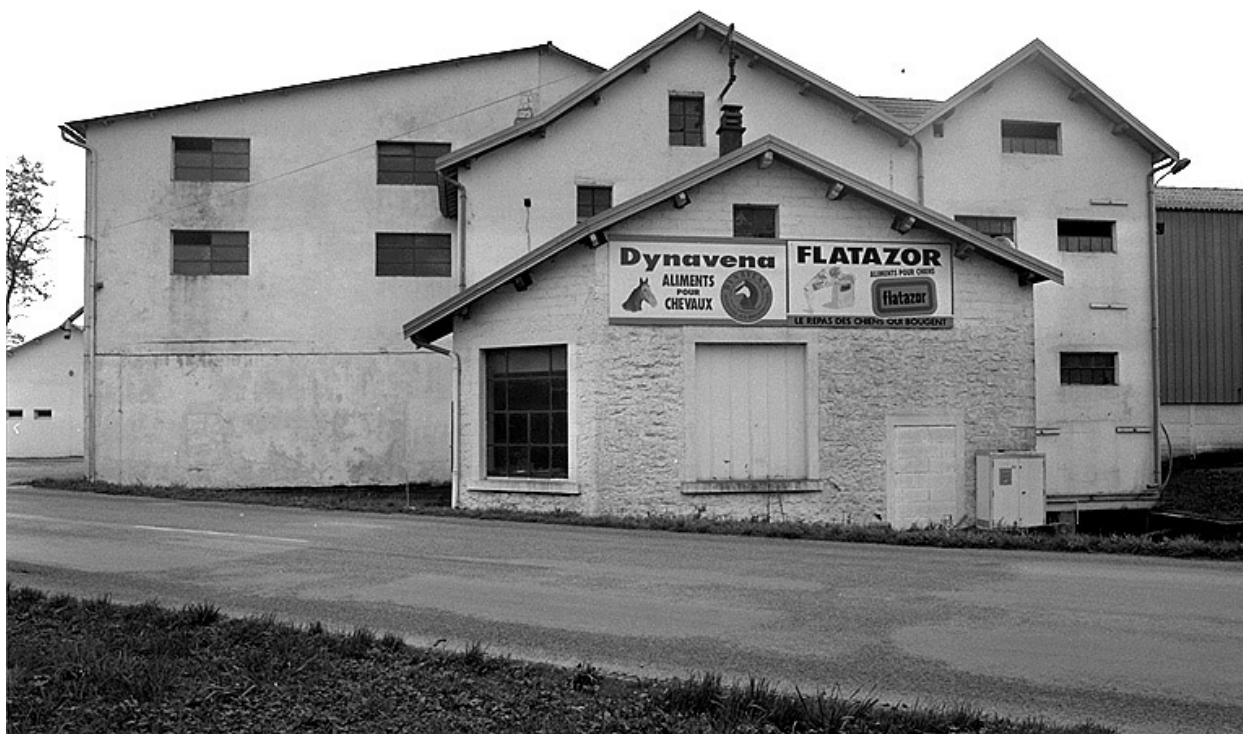
Pignons nord. Anciens bureaux au premier plan et anciennes salles de mouture.  
Phot. Jérôme Mongreville  
IVR43\_19953900527X

Pignons nord. Anciens bureaux au premier plan et anciennes salles de mouture.
