Bourgogne-Franche-Comté, Jura  
Longchaumois  
le Rosset  
rue Rosset

## fromagerie, actuellement maison

Numéro de dossier : IA39000610  
Date de l'enquête initiale : 1999  
Date(s) de rédaction : 2000  
Cadre de l'étude : inventaire topographique  
Degré d'étude : étudié

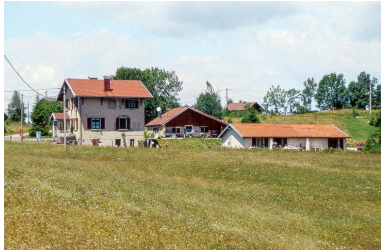
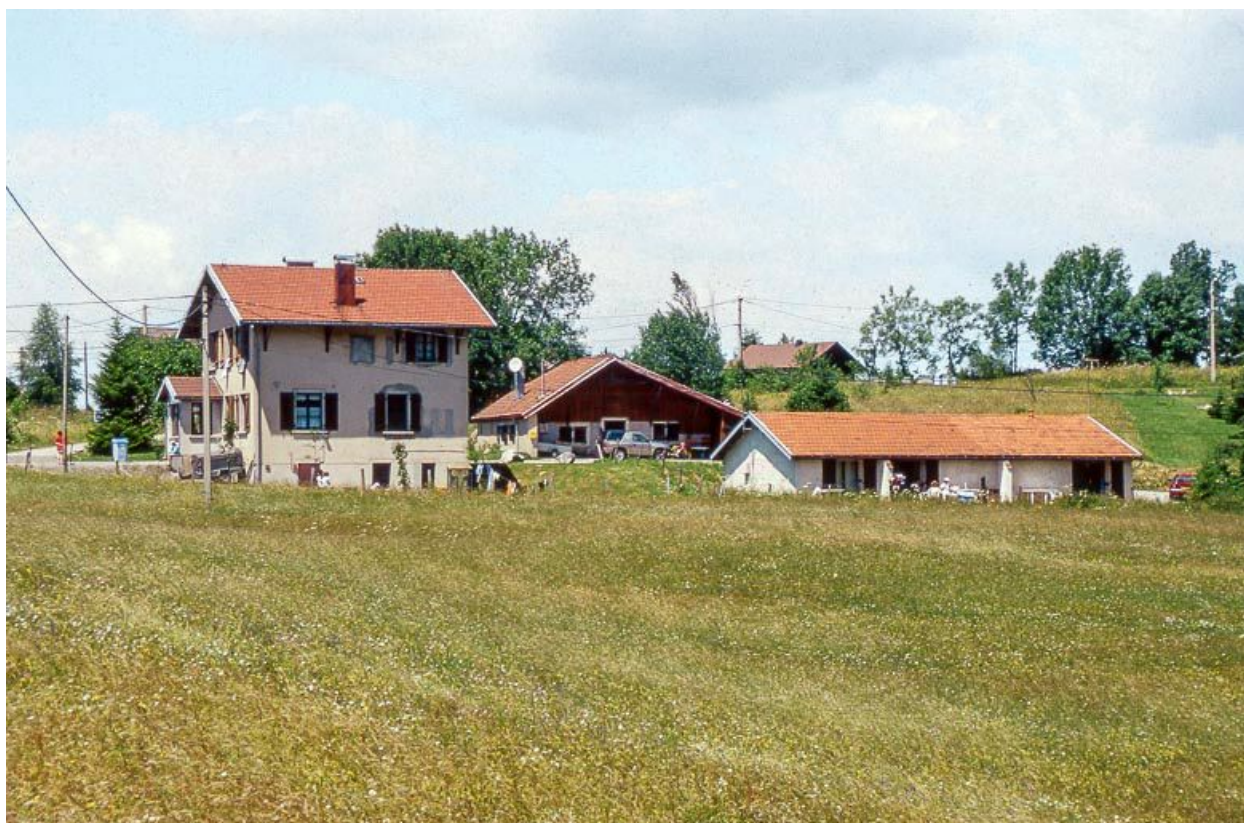
Vue éloignée de la fromagerie  
ancienne (au centre) et  
de la porcherie (à droite).  
Phot. Yves Sancey  
IVR43\_19993900359ZA

Vue éloignée de la fromagerie ancienne (au centre) et de la porcherie (à droite).

L'essentage de planches est présent sur le pignon de la façade antérieure, abrité par un avant toit. Les baies fromagères se situent sur le côté sud-ouest. La porcherie, en rez-de-chaussée, se trouve en face de la fromagerie.

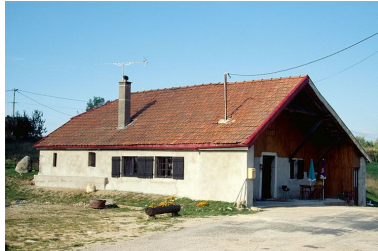
Vue de trois quarts de la façade  
antérieure et de la face gauche.  
Phot. Laurent Poupard  
IVR43\_19903900622ZA

Vue de trois quarts de la façade antérieure et de la face gauche.

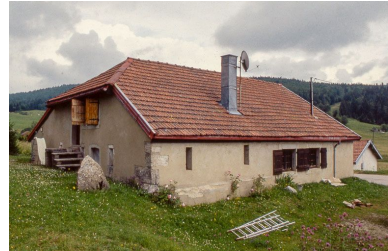
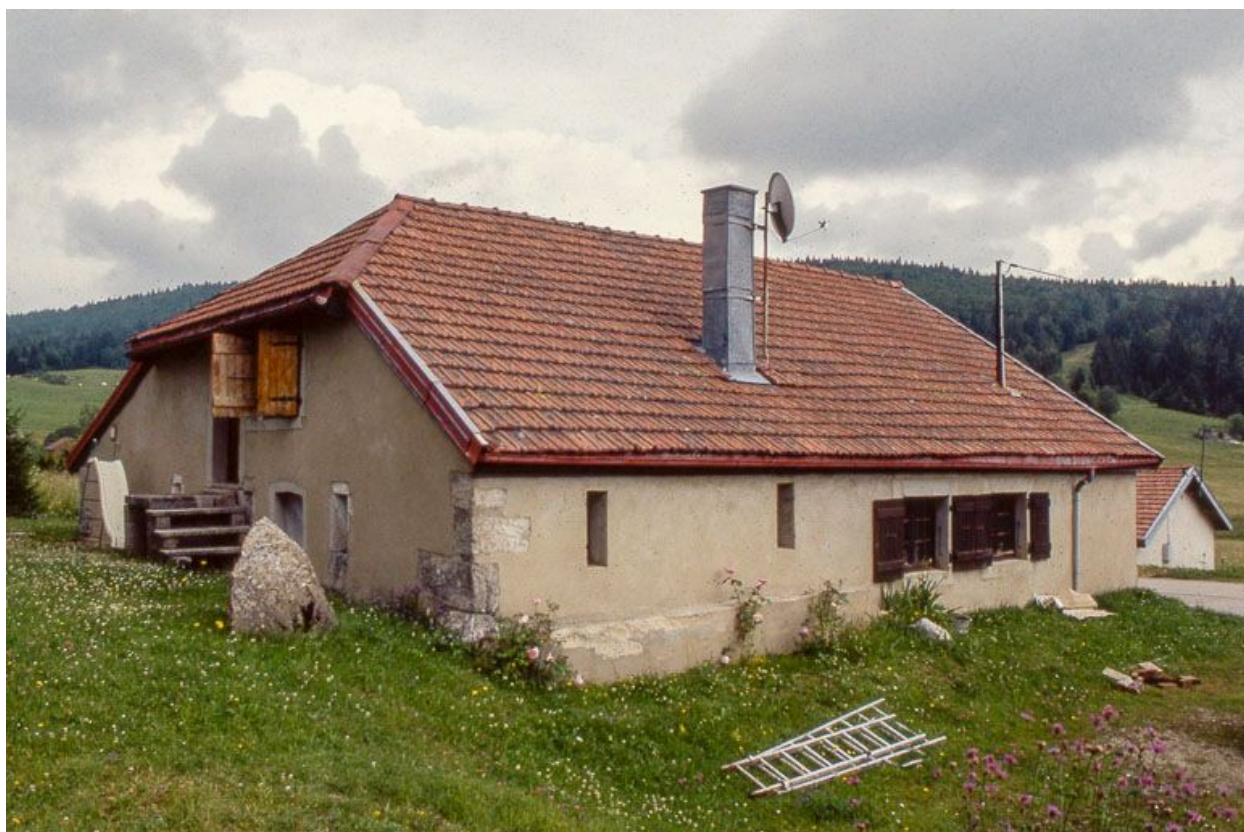
Vue de trois quarts de la façade  
postérieure et de la face gauche.  
Phot. Yves Sancey  
IVR43\_19993900362ZA

Vue de trois quarts de la façade postérieure et de la face gauche.

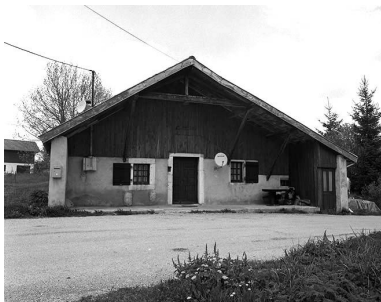
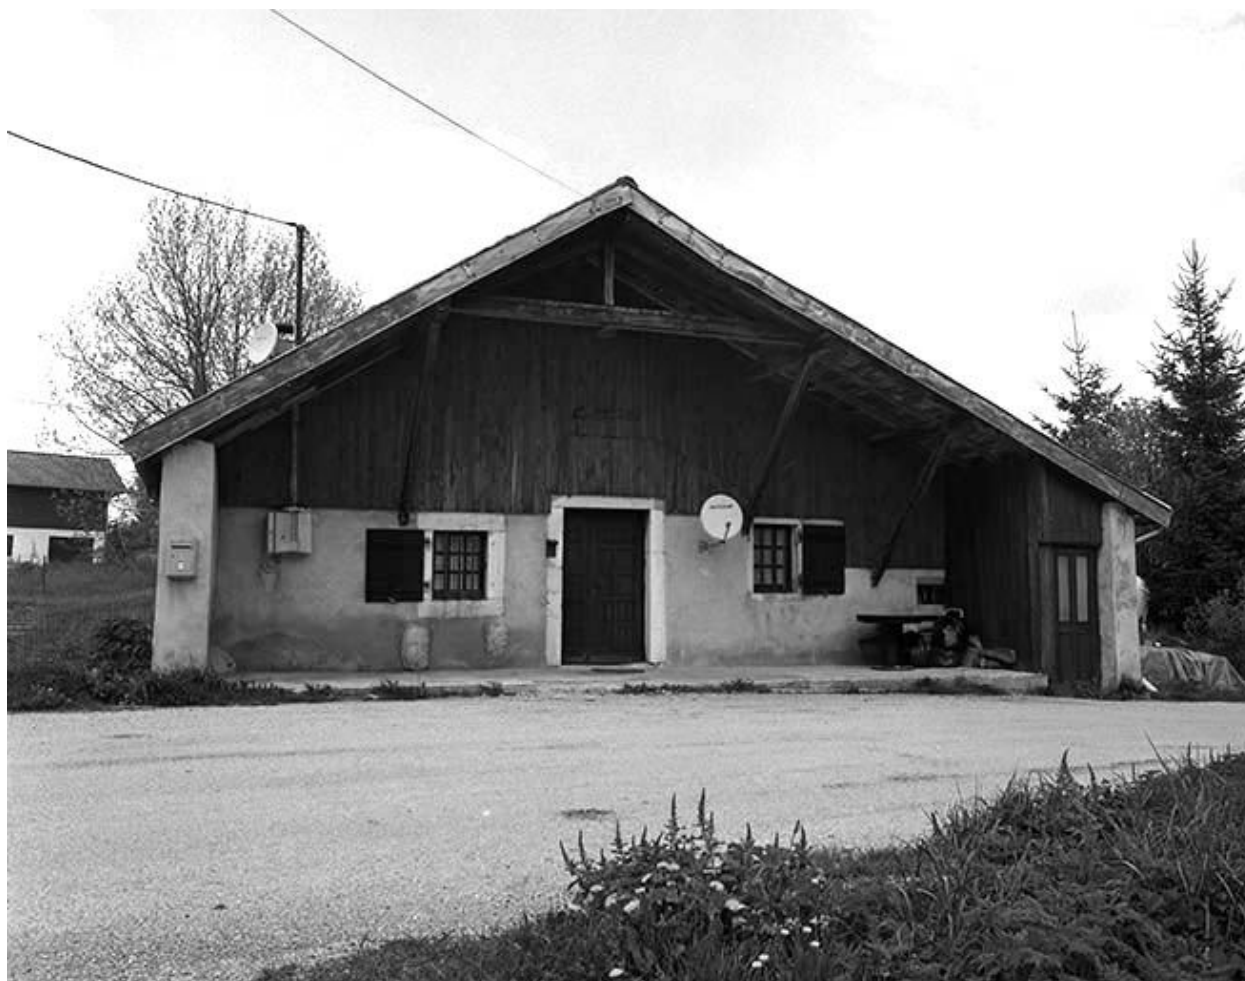
Façade antérieure.  
Phot. Jérôme Mongreville  
IVR43\_20013900561X

Façade antérieure.

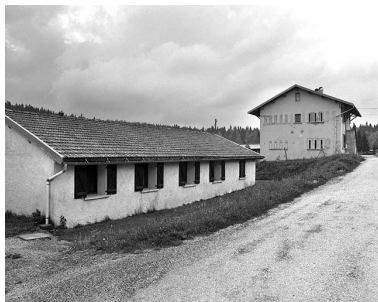
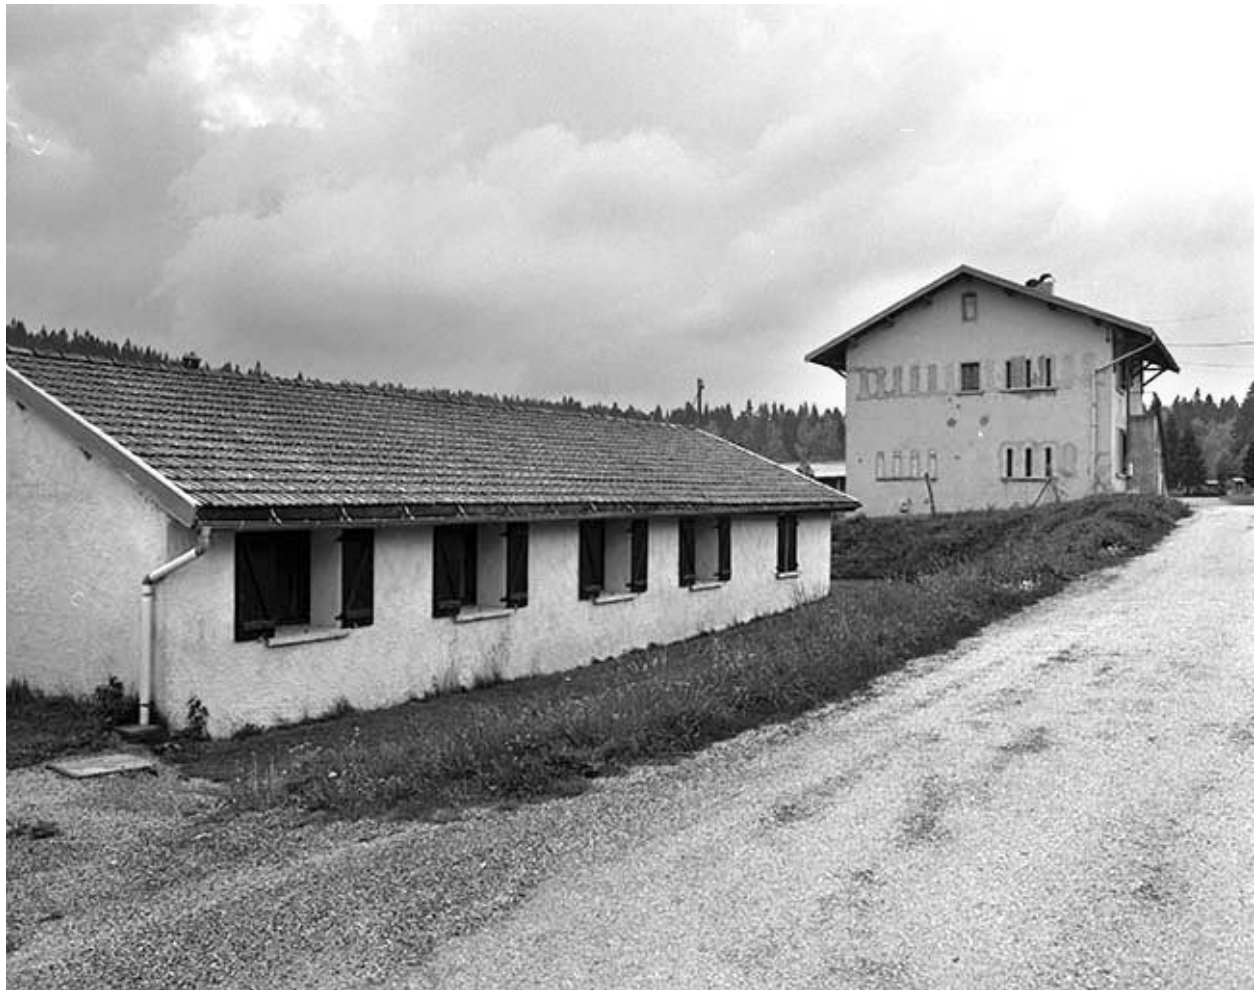
La porcherie et la 2e fromagerie.  
Phot. Jérôme Mongreville  
IVR43\_20013900562X

La porcherie et la 2e fromagerie.
