Bourgogne-Franche-Comté, Saône-et-Loire  
Anzy-le-Duc  
le Lac

## Château et ferme du Lac

Numéro de dossier : IA71003536  
Date de l'enquête initiale : 2018  
Date(s) de rédaction : 2018  
Cadre de l'étude : opération ponctuelle architecture rurale du Charolais-Brionnais  
Degré d'étude : étudié

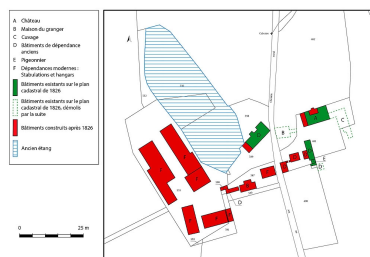
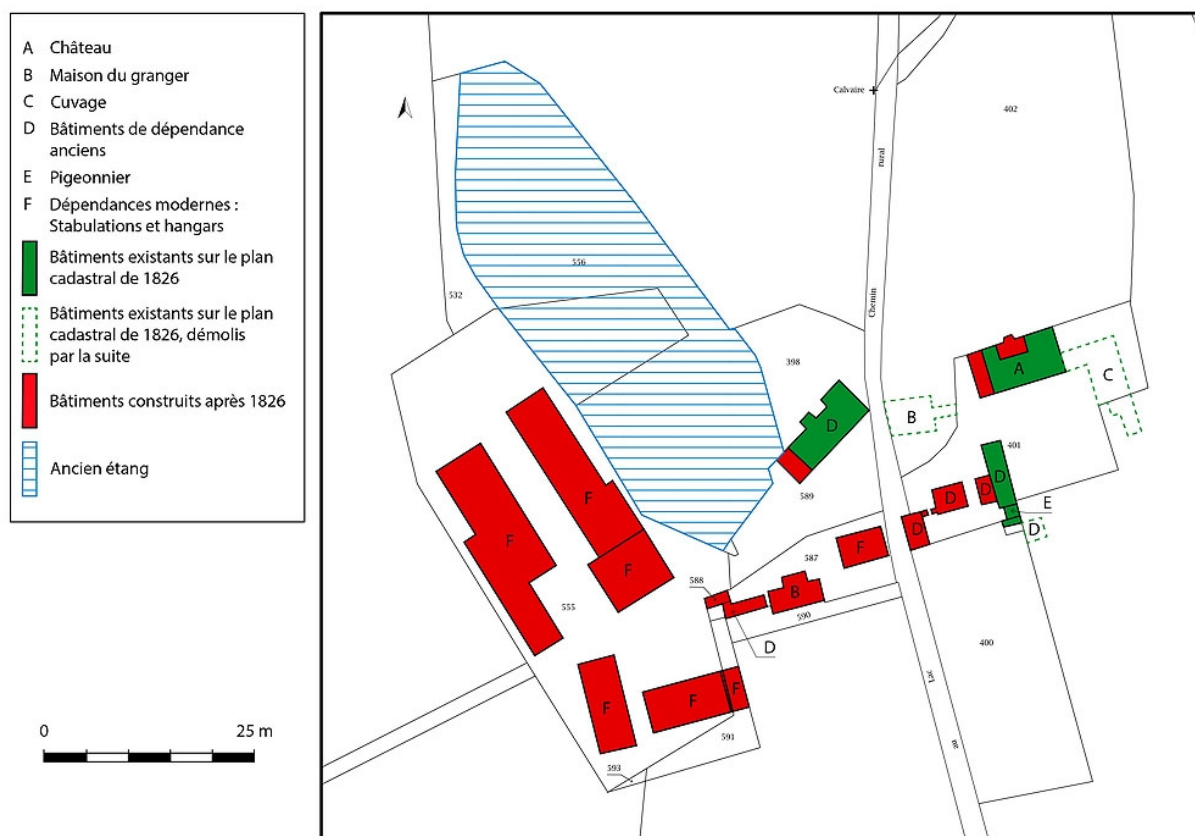
Plan de masse et de situation, présentant l'évolution des bâtiments.

Plan de masse et de situation, présentant l'évolution des bâtiments. Extrait du plan cadastral, 2020, section E, échelle 1/2500.

Le château était une construction relativement modeste à l'origine, désignée, sous le nom de « maison seigneuriale » ou « bâtiment de maître ». Un dénombrement de seigneurie de 1673 mentionne un « château et maison basse composé de plusieurs membres de bâtiments flanqués de tours ». Le corps de logis principal, qui constitue toujours le noyau de l'édifice actuel, était flanqué sur la façade nord de deux tours carrées. Au XVIII<sup>e</sup> siècle, on lui ajoute un étage (avec mention de « chambres hautes » dans le terrier de 1748), ainsi qu'un corps de logis latéral, à l'est, abritant un escalier. De nouveaux agrandissements sont effectués au XIX<sup>e</sup> siècle. En 1863, un nouveau corps de bâtiment, avec un nouvel escalier, est construit entre les deux tours carrées, agrémenté d'une tour ronde, coiffée en poivrière. Un décor de style néo-médiéval (linteau de fenêtres orné d'une accolade, créneaux au niveau de la corniche) est également ajouté sur l'ensemble de la façade nord. En 1871, l'aile latérale du XVIII<sup>e</sup> siècle, à l'origine mansardée, est couverte d'un toit à 4 pans. Deux ans plus tard, un autre corps de logis latéral est ajouté à l'ouest pour redonner sa symétrie à l'édifice.

Plusieurs dépendances sont mentionnées dans l'acte de vente de 1817, date à laquelle Antoine Goin devient propriétaire : la maison du granger, un premier bâtiment abritant la grange, l'étable et le colombier (attesté dès 1673), un second bâtiment abritant le cuvage (avec deux cuves), des caves et le pressoir. Le bâtiment du cuvage est détruit en 1999. La dépendance avec le colombier a été transformée en hébergement touristique. A l'arrière de celle-ci, un garage pour les voitures à cheval et des écuries ont été ajoutés dans les années 1860. Les Goin font également construire de nouveaux bâtiments d'exploitation de l'autre côté du chemin ; une grande dépendance, présente sur le plan cadastral de 1839, qui abritait à l'origine deux étables et une grange, avant d'être agrandie dans la seconde moitié du XIX<sup>e</sup> siècle d'une étable supplémentaire (sans doute pour l'hivernage des animaux), une nouvelle maison pour le métayer et sa famille, en remplacement de la précédente qui se trouvait dans l'enclos du château, et un bâtiment pour les cochons et volailles dans son prolongement. Ainsi, la résidence des maîtres et l'espace d'exploitation se trouvent bien différenciés. Des bâtiments modernes (stabulations et hangars) ont été ajoutés à la fin des années 1970, puis au début des années 1990.

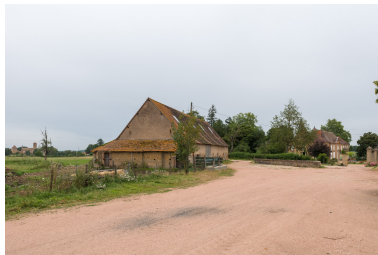
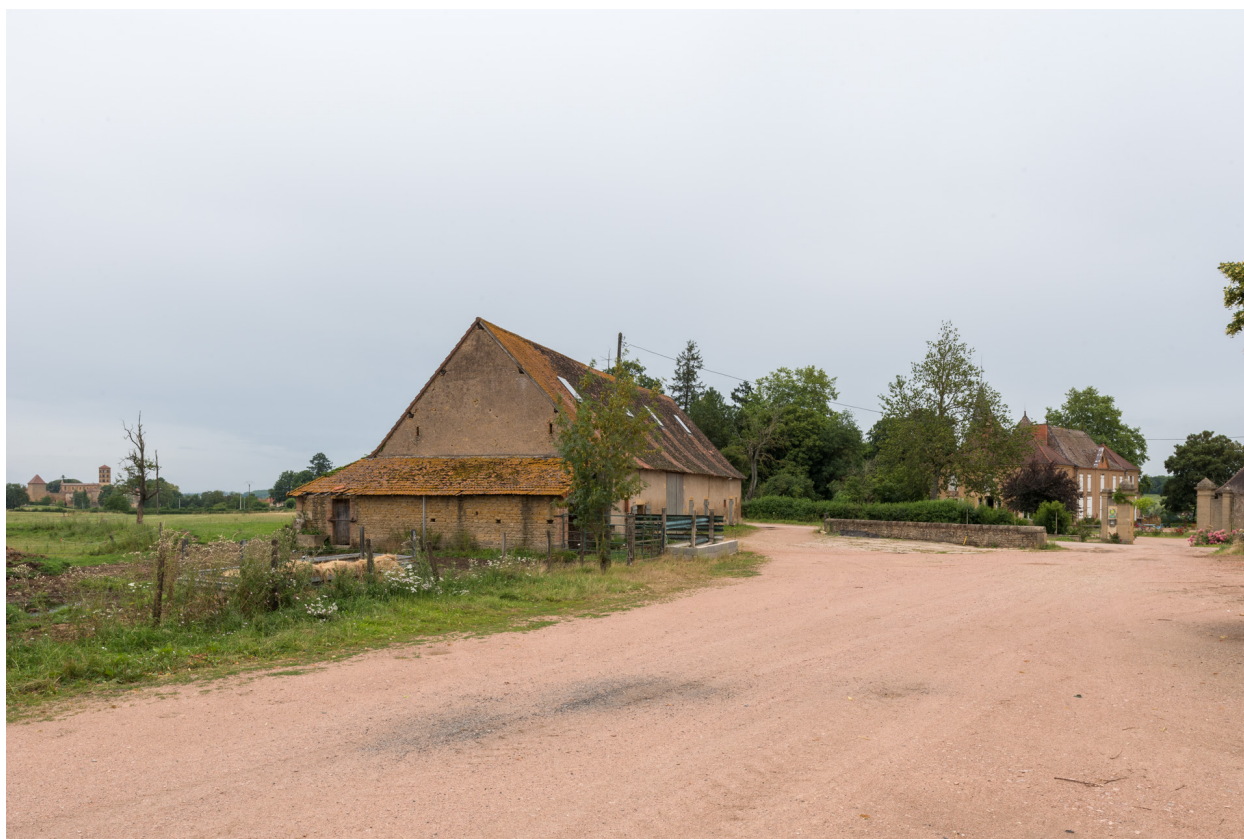
Le bâtiment agricole et le château depuis le sud-ouest.  
Phot. Pierre-Marie Barbe-Richaud  
IVR26\_20187100210NUC4A

Le bâtiment agricole et le château depuis le sud-ouest.

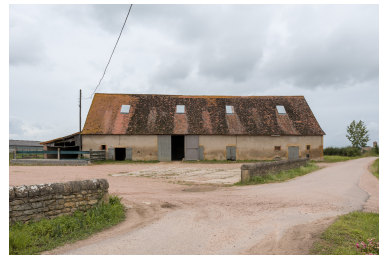
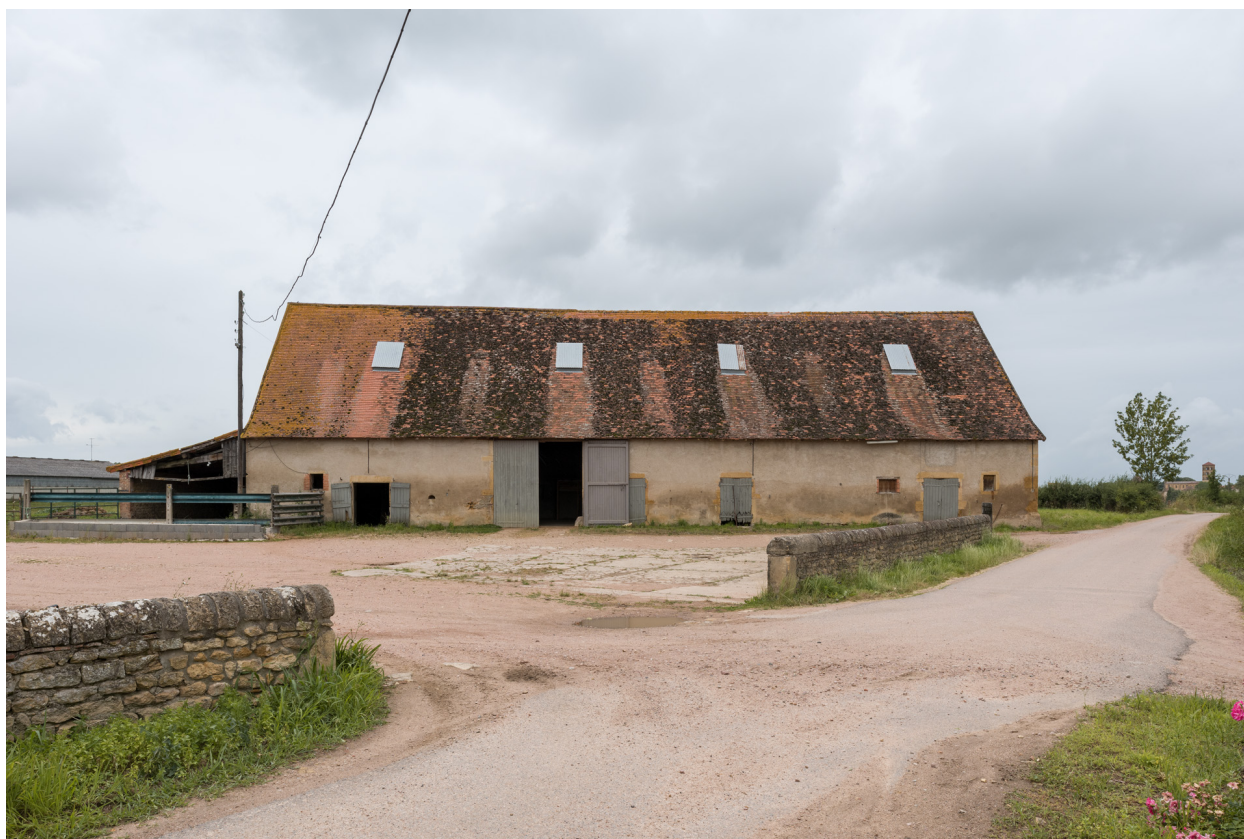
Façade antérieure du bâtiment agricole.  
Phot. Pierre-Marie Barbe-Richaud  
IVR26\_20187100211NUC4A

Façade antérieure du bâtiment agricole.

Construit en moellons enduits, le bâtiment agricole est pourvu d'une charpente en bois et couvert d'un toit à longs pans en tuiles plates. Il devait abriter quatre étables. La maison de maître, appelée château du Lac, comprend différents corps de bâtiments, pourvus d'un étage carré et construits en moellons de calcaire enduits. Le corps principal et les deux ailes sont couvertes de toits à longs pans et à croupes en tuiles plates. La toiture du corps central est ornée d'un fronton triangulaire en brique percé d'un oculus. Une tourelle en brique coiffée d'un toit conique en ardoise, abritant un escalier demi-hors-oeuvre, et deux pavillons à un étage carré, couverts d'un toit en pavillon, ont été construits sur la façade postérieure. Fortement modifié, un bâtiment situé au sud abritait la remise et un logement secondaire. Il est flanqué du pigeonnier, bâti en moellons enduits sur un plan carré, couvert d'un toit en pavillon en tuiles plates.

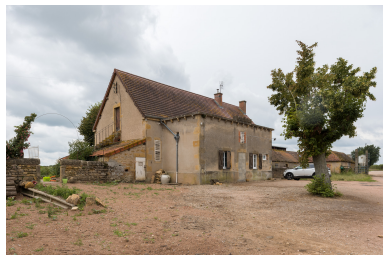
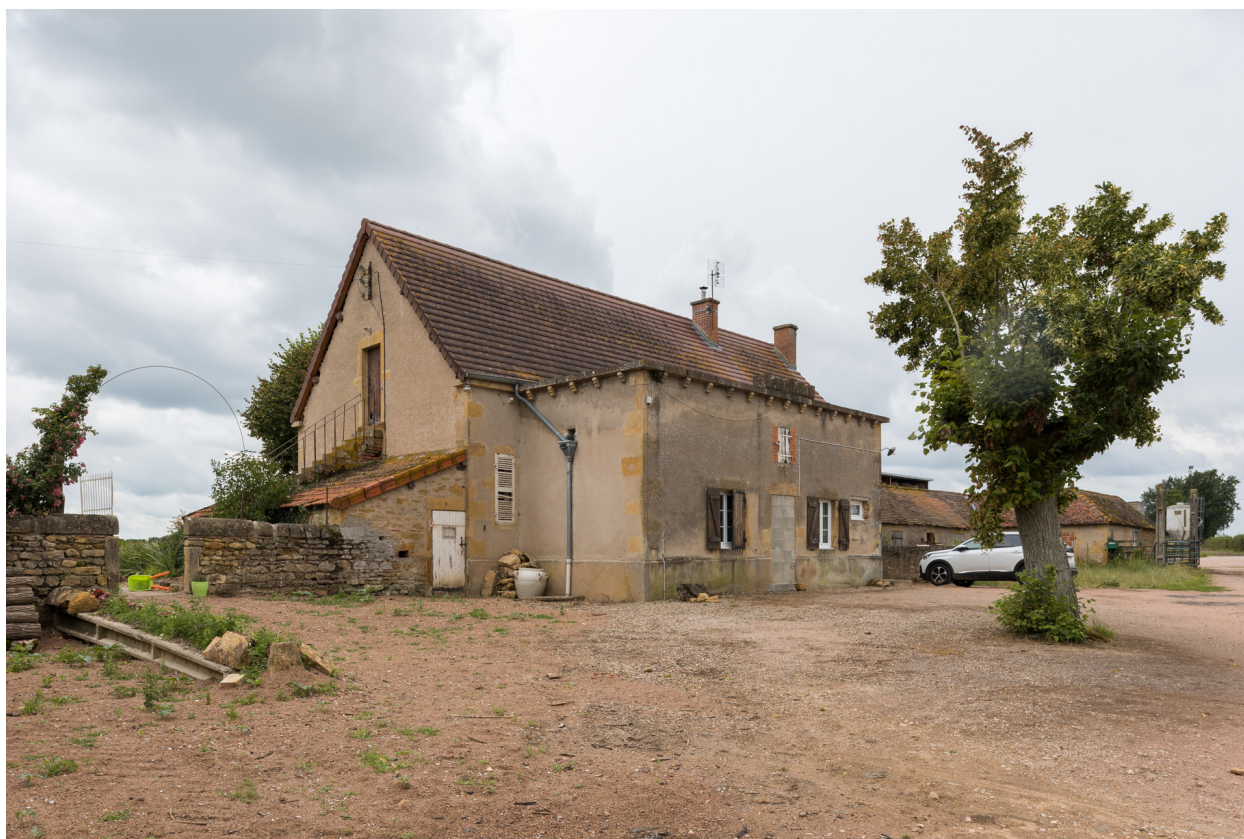
Logement et dépendances agricoles.  
Phot. Pierre-Marie Barbe-Richaud  
IVR26\_20187100212NUC4A

Logement et dépendances agricoles.

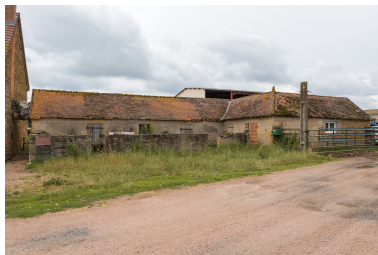
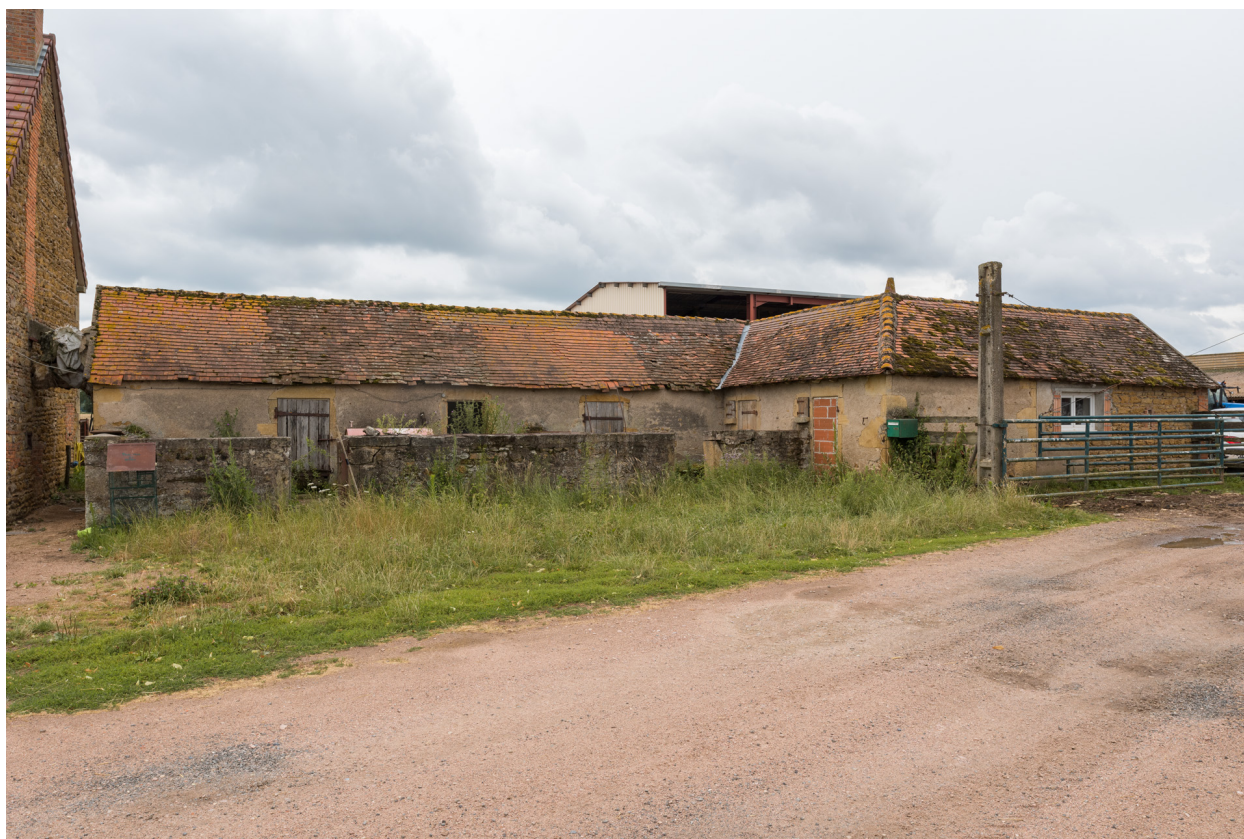
Dépendances (soue, etc.).  
Phot. Pierre-Marie Barbe-Richaud  
IVR26\_20187100213NUC4A

Dépendances (soue, etc.).

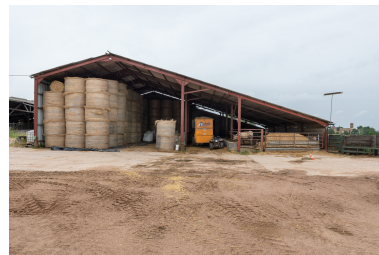
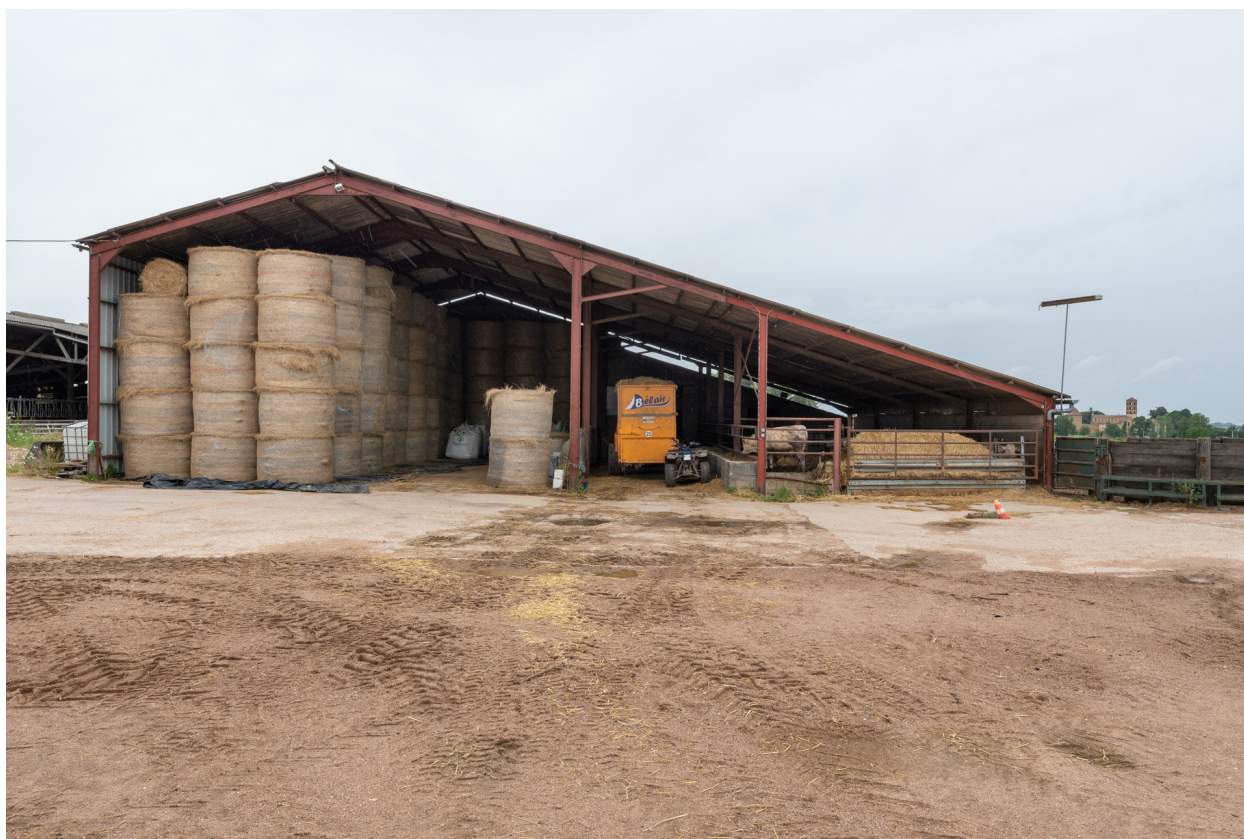
Hangar agricole.  
Phot. Pierre-Marie Barbe-Richaud  
IVR26\_20187100214NUC4A

Hangar agricole.

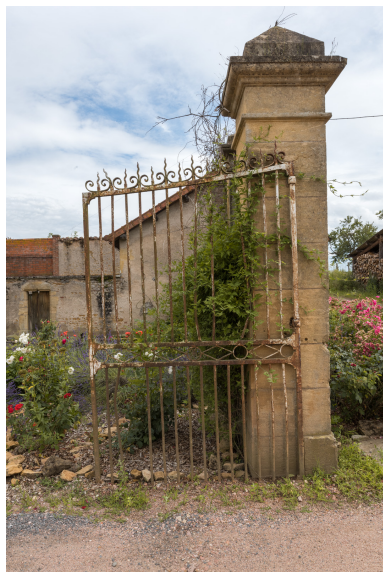
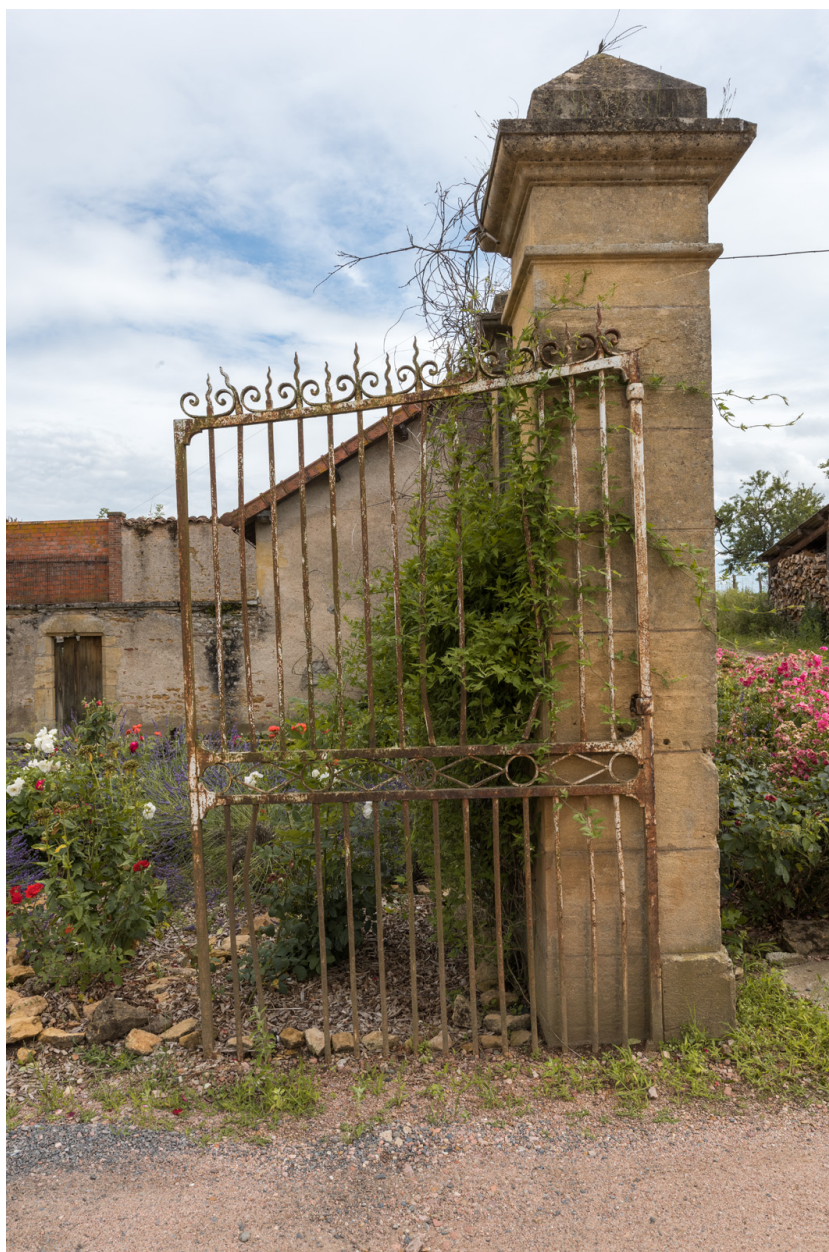
Détail du portail  
d'entrée de la demeure.  
Phot. Pierre-Marie Barbe-Richaud  
IVR26\_20187100216NUC4A

Détail du portail d'entrée de la demeure.

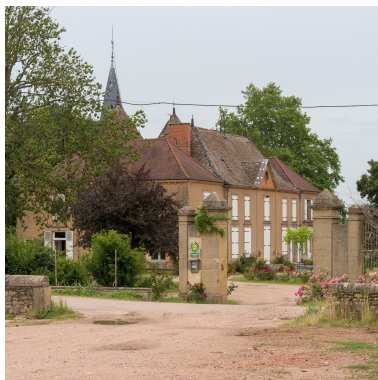
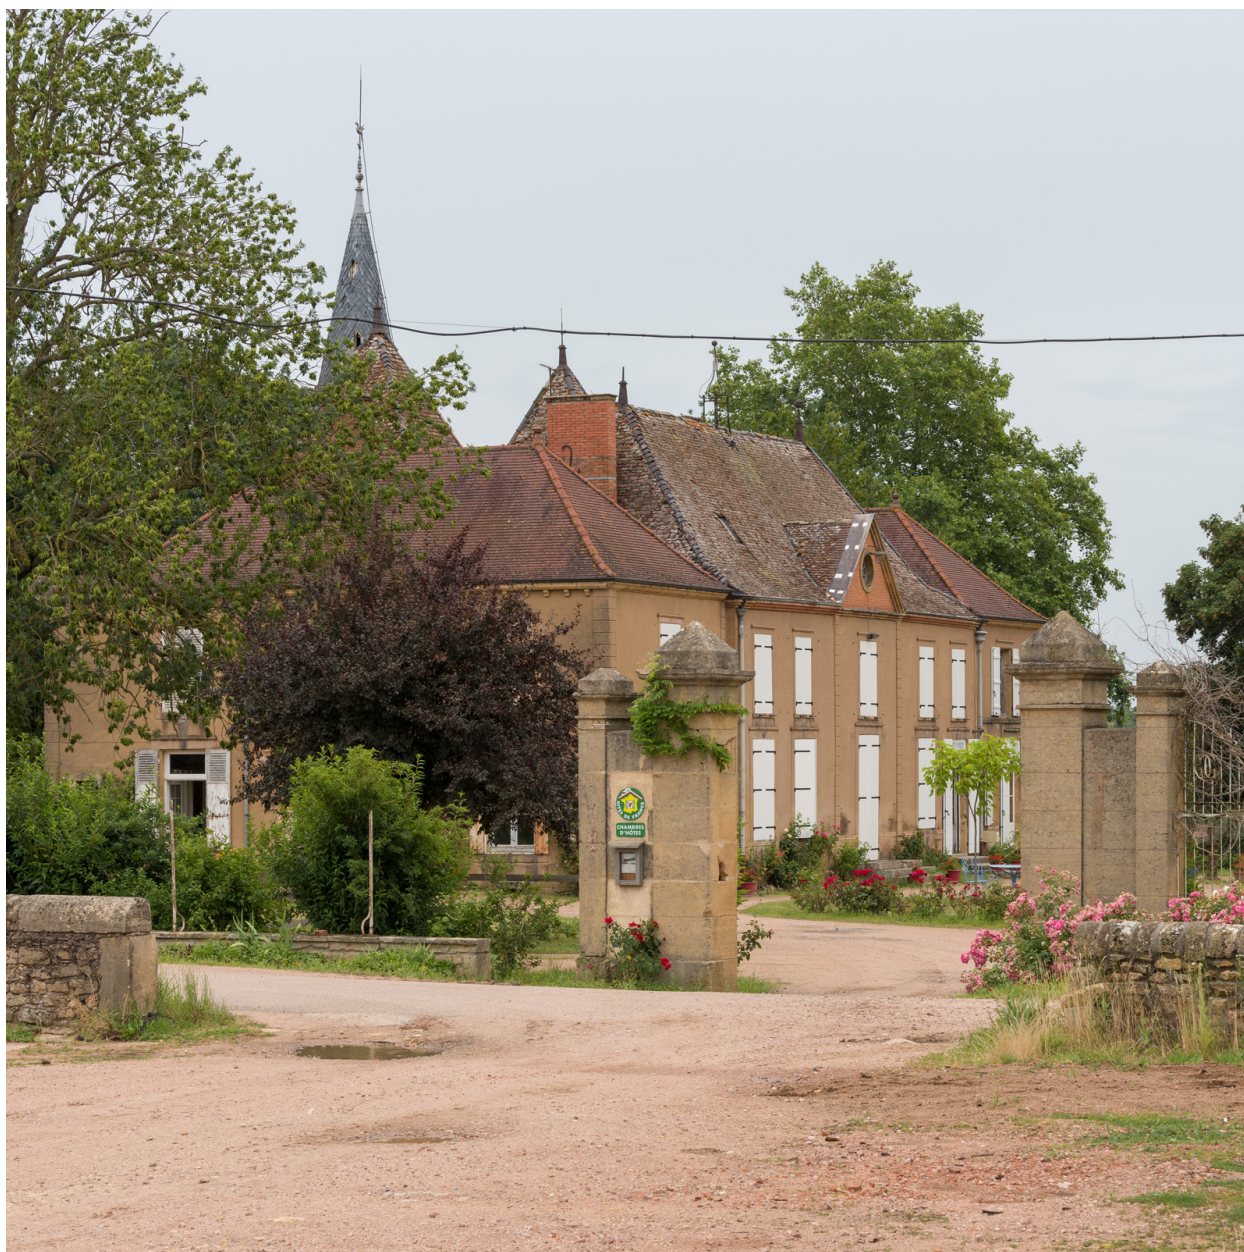
La demeure, ou "château", vue  
de trois quarts, depuis l'entrée.  
Phot. Pierre-Marie Barbe-Richaud  
IVR26\_20187100215NUC4A

La demeure, ou "château", vue de trois quarts, depuis l'entrée.

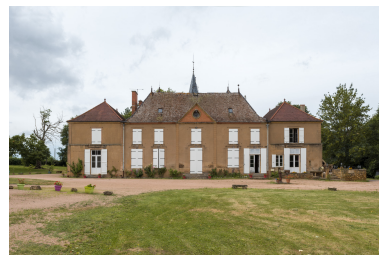
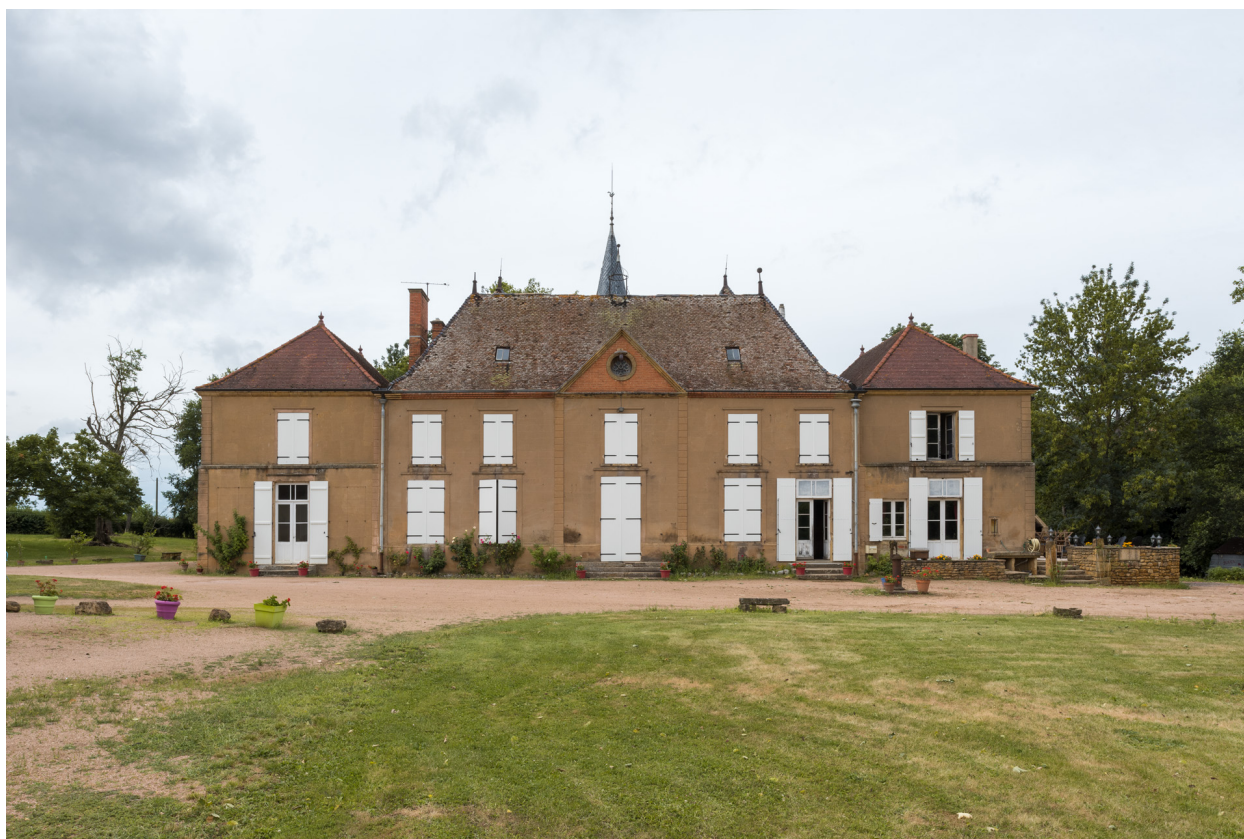
Façade antérieure de la demeure.  
Phot. Pierre-Marie Barbe-Richaud  
IVR26\_20187100217NUC4A

Façade antérieure de la demeure.

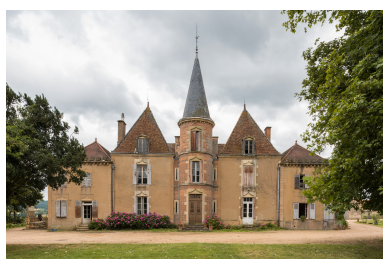
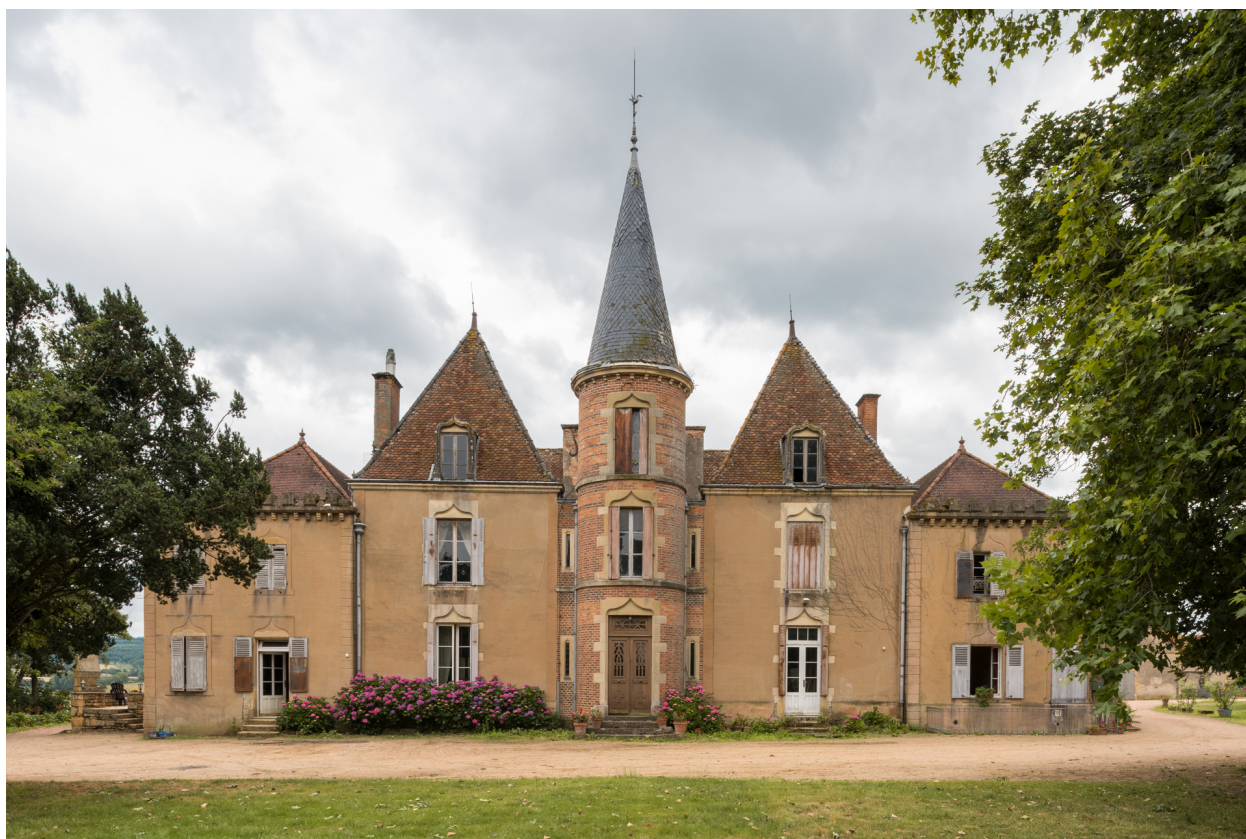
Façade postérieure de la demeure.  
Phot. Pierre-Marie Barbe-Richaud  
IVR26\_20187100218NUC4A

Façade postérieure de la demeure.

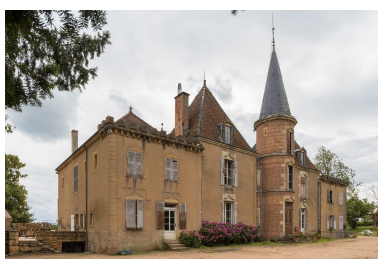
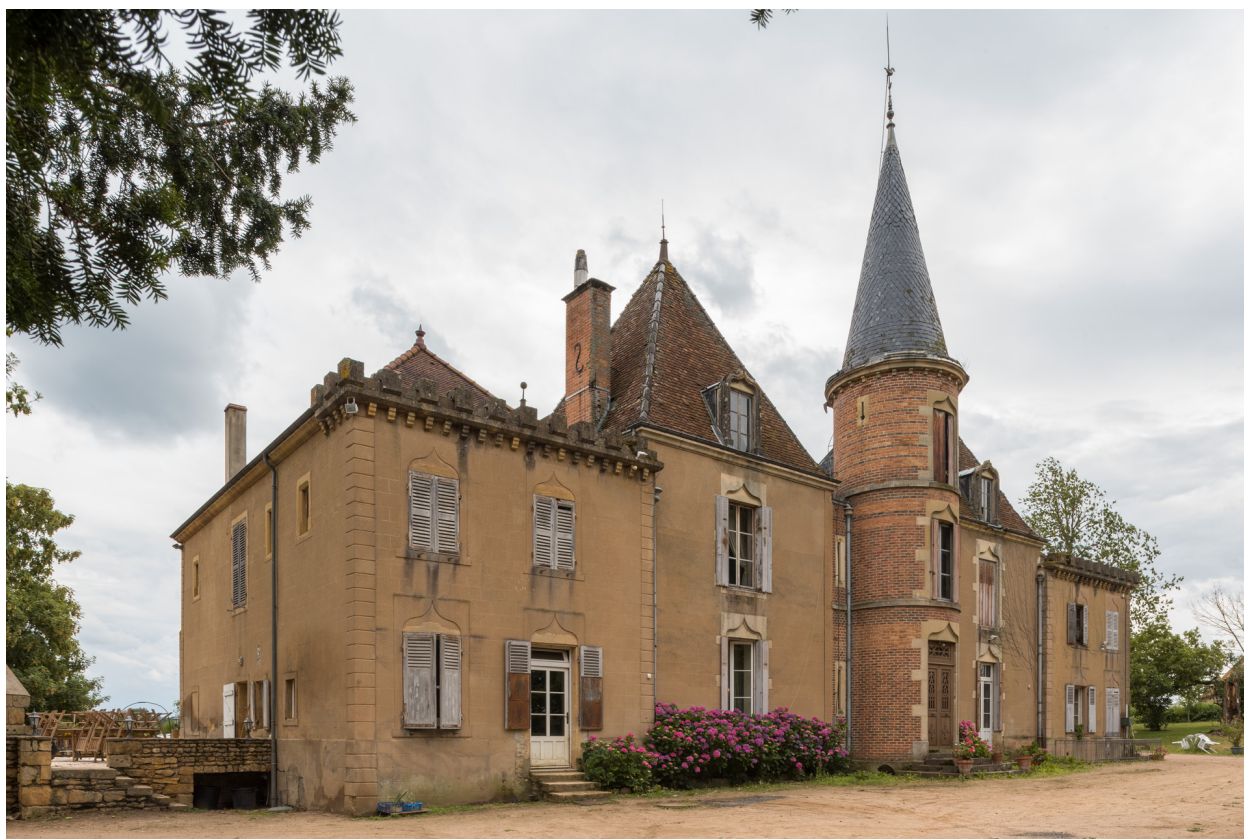
La demeure vue depuis le nord.  
Phot. Pierre-Marie Barbe-Richaud  
IVR26\_20187100219NUC4A

La demeure vue depuis le nord.

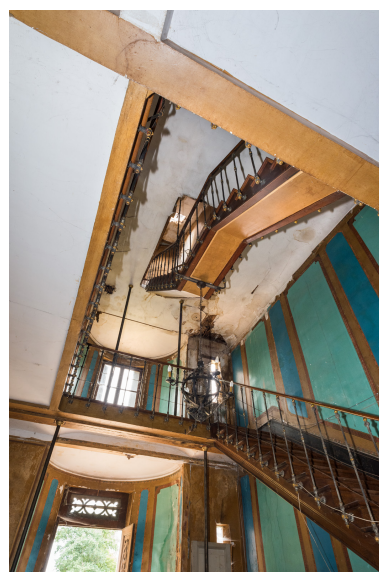
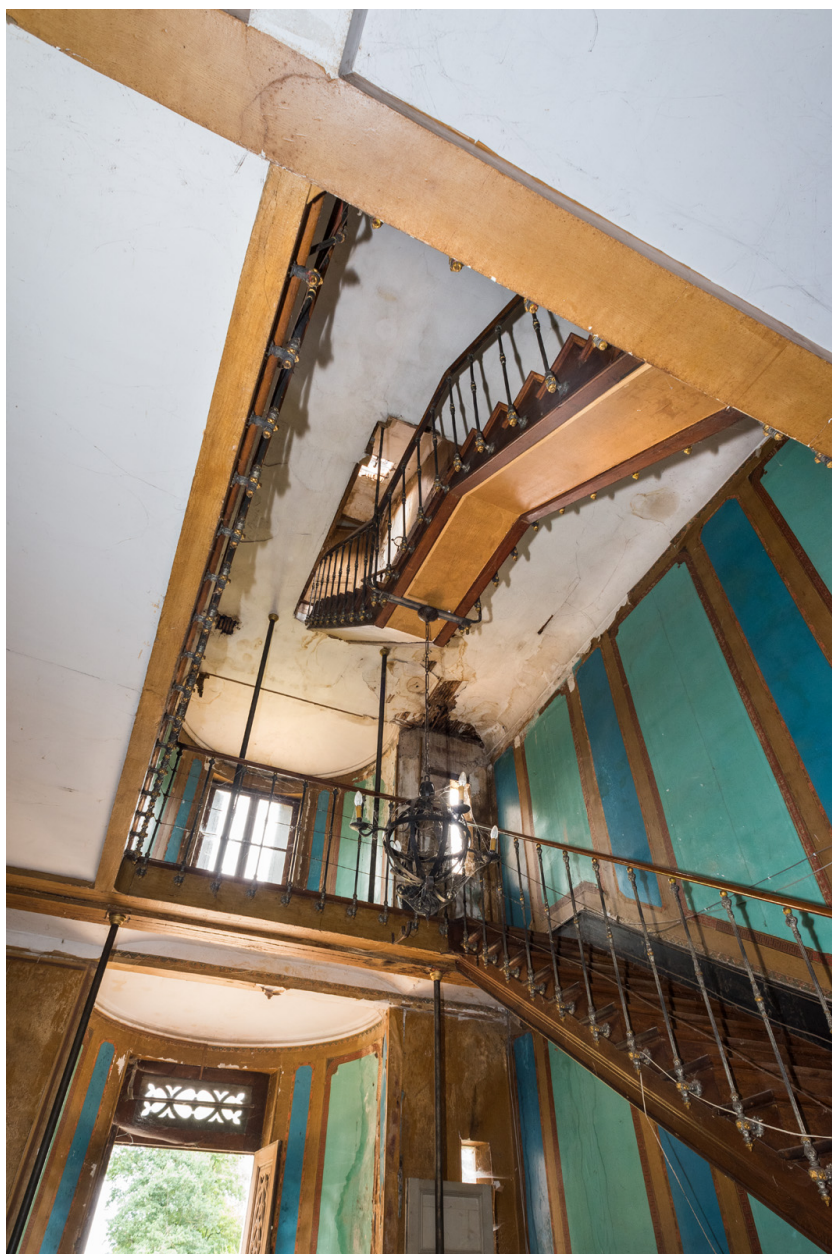
Escalier d'accès à la tourelle  
(extension nord fin 19e siècle).  
Phot. Pierre-Marie Barbe-Richaud

Escalier d'accès à la tourelle (extension nord fin 19e siècle).

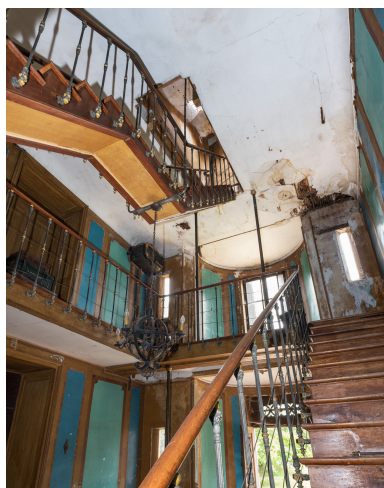
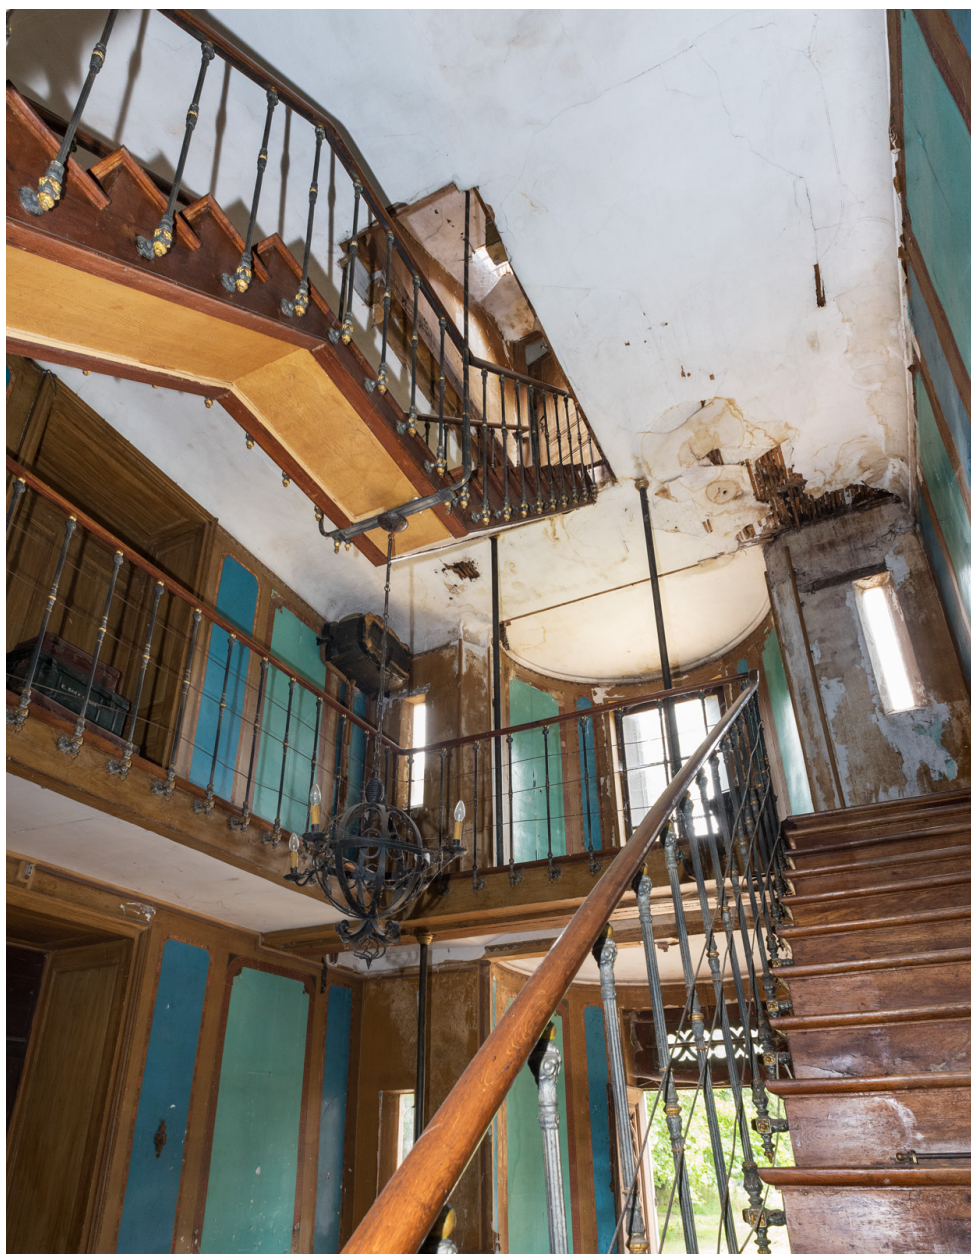
Escalier d'accès à la tourelle  
(extension nord fin 19e siècle).  
Phot. Pierre-Marie Barbe-Richaud  
IVR26\_20187100221NUC4A

Escalier d'accès à la tourelle (extension nord fin 19e siècle).

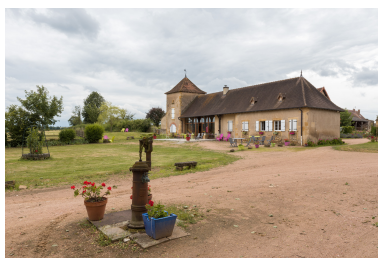
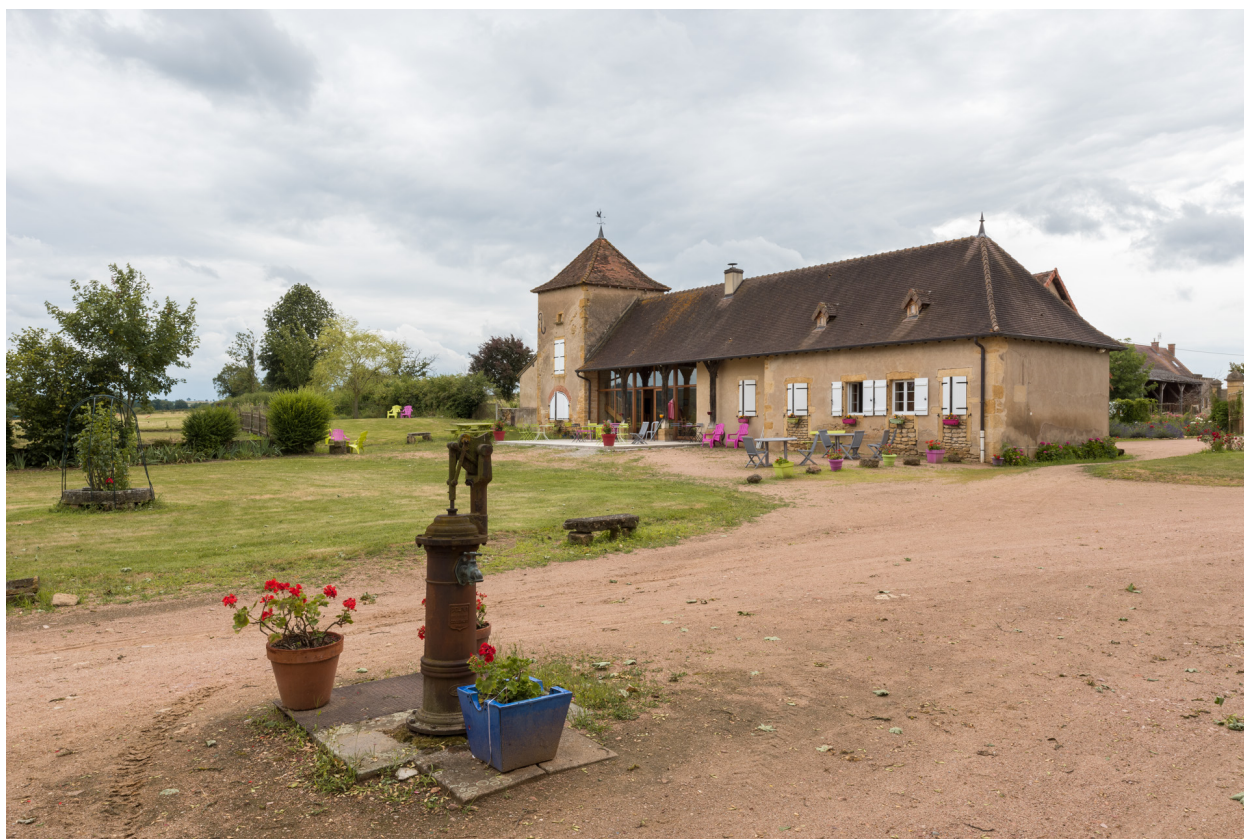
Remise et pigeonier  
vus depuis le nord-est.  
Phot. Pierre-Marie Barbe-Richaud  
IVR26\_20187100223NUC4A

Remise et pigeonier vus depuis le nord-est.

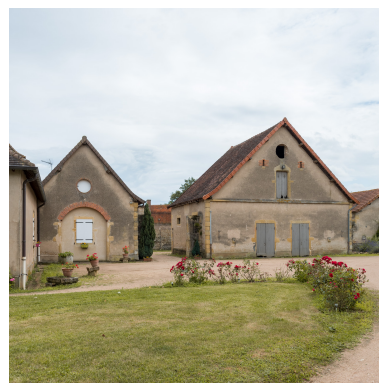
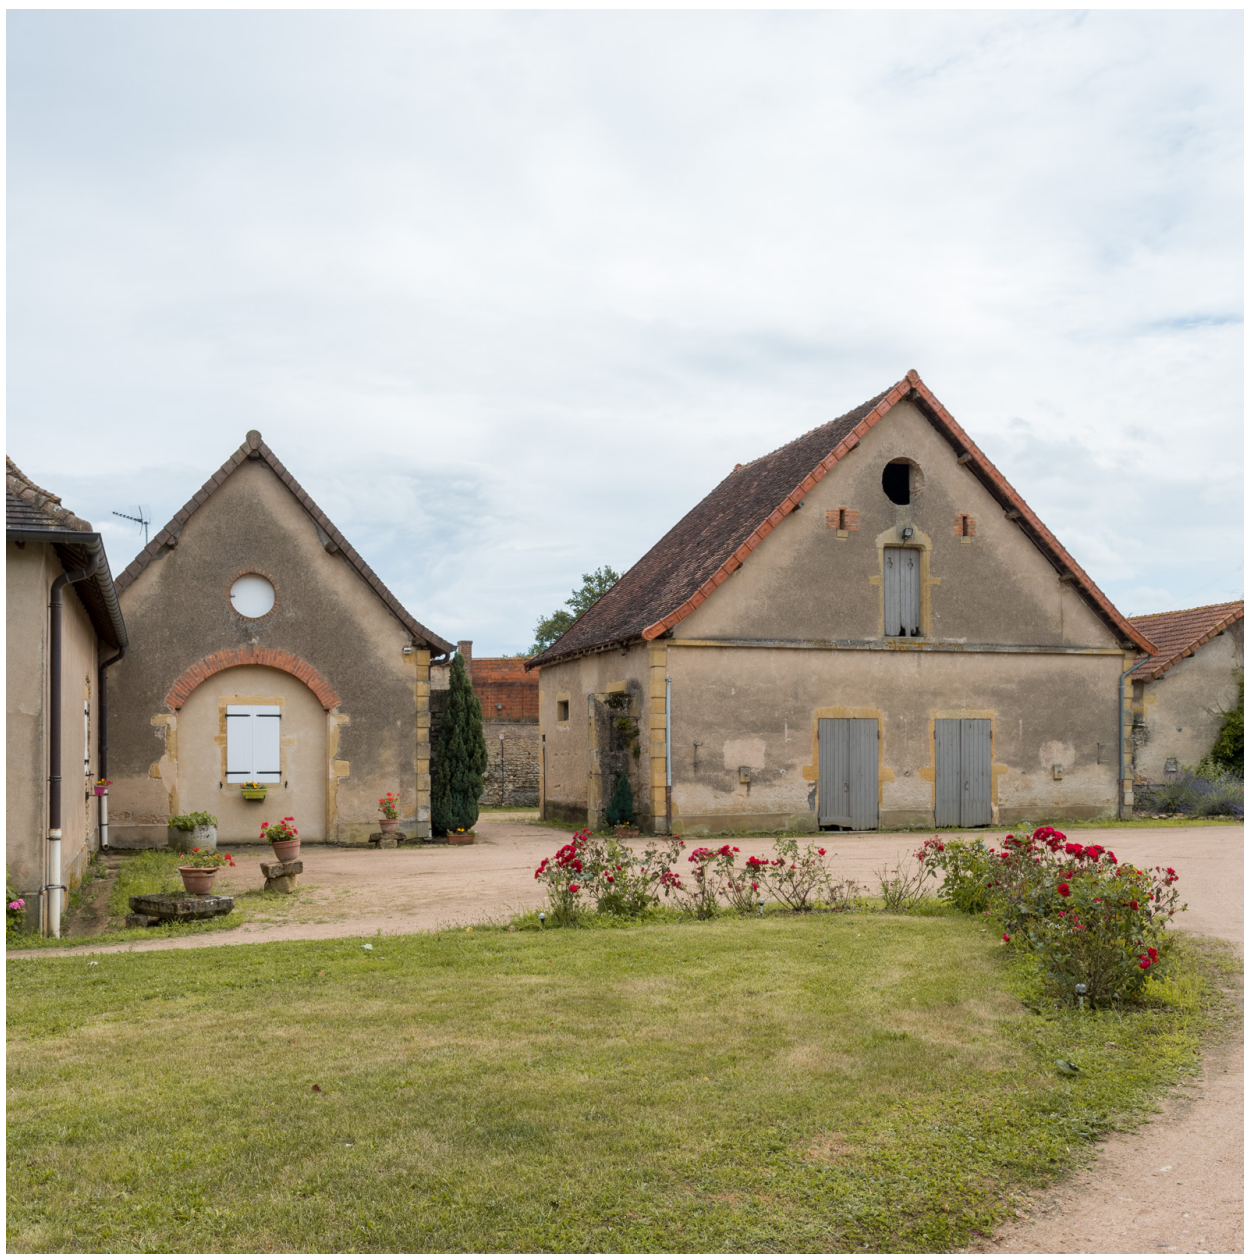
Dépendances agricoles.  
Phot. Pierre-Marie Barbe-Richaud  
IVR26\_20187100224NUC4A

Dépendances agricoles.

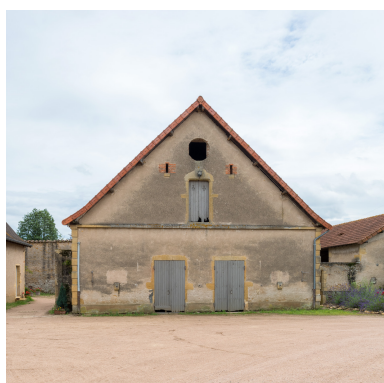
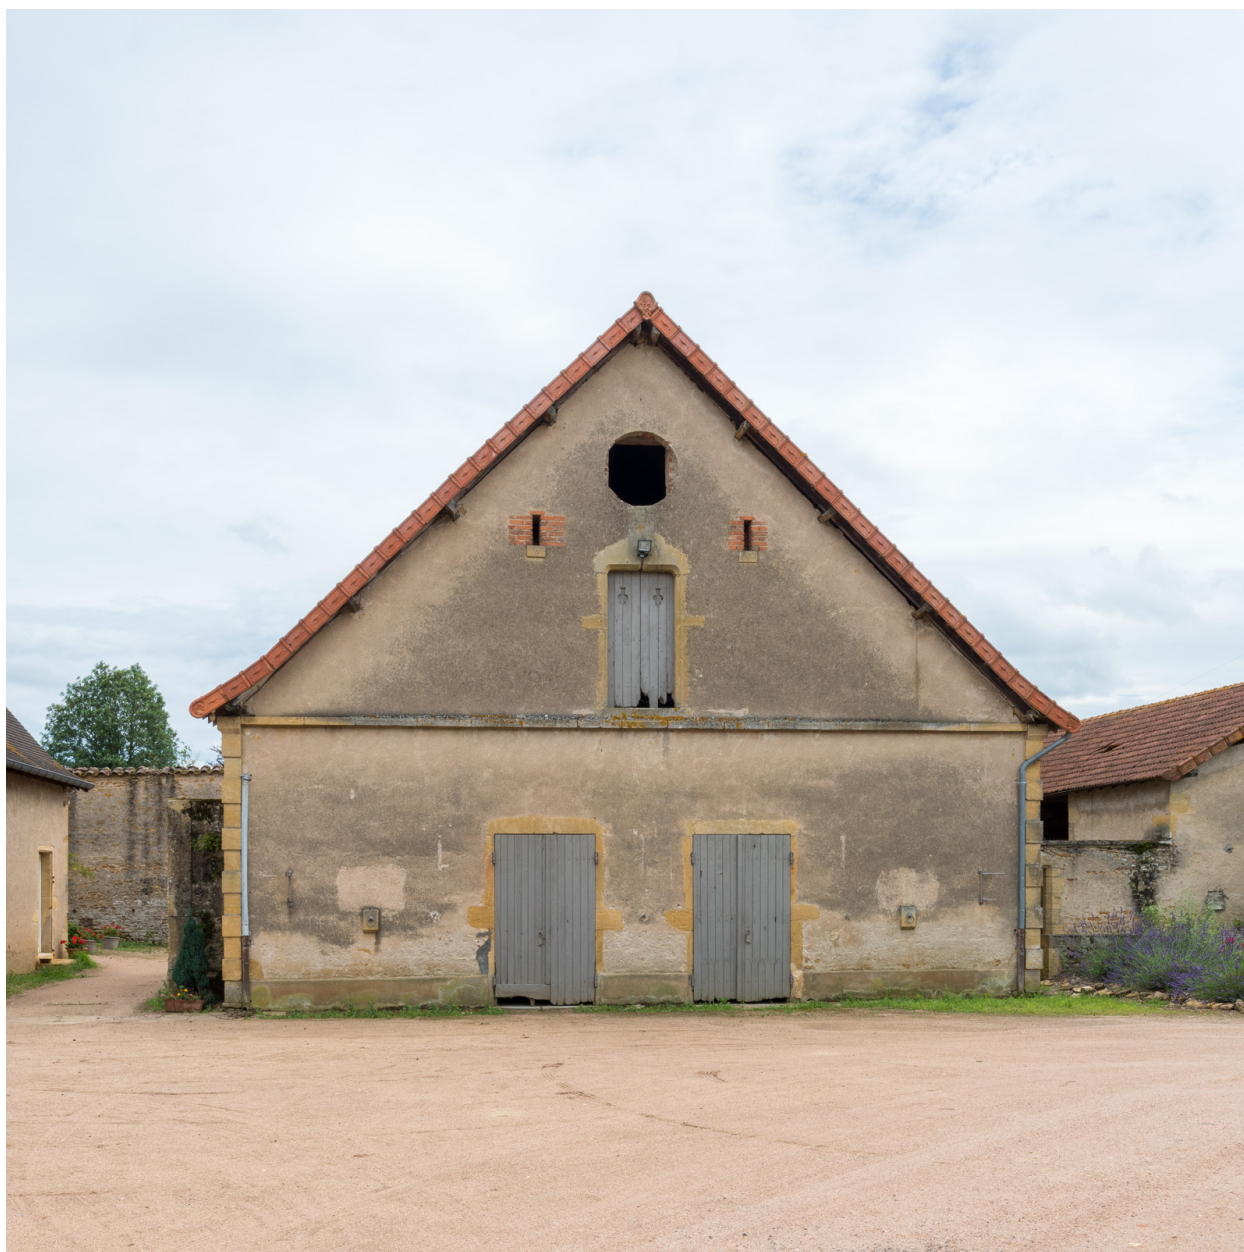
Pignon d'une dépendance agricole.  
Phot. Pierre-Marie Barbe-Richaud  
IVR26\_20187100225NUC4A

Pignon d'une dépendance agricole.
