Bourgogne-Franche-Comté, Saône-et-Loire  
Anzy-le-Duc  
le Lac

## Château et ferme du Lac

Numéro de dossier : IA71003536  
Date de l'enquête initiale : 2018  
Date(s) de rédaction : 2018  
Cadre de l'étude : opération ponctuelle architecture rurale du Charolais-Brionnais  
Degré d'étude : étudié

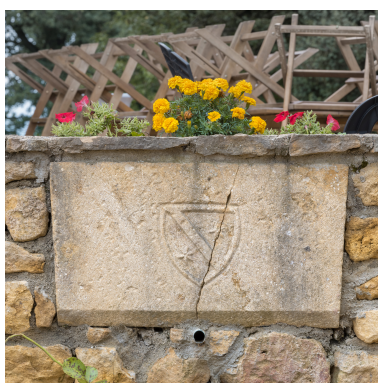
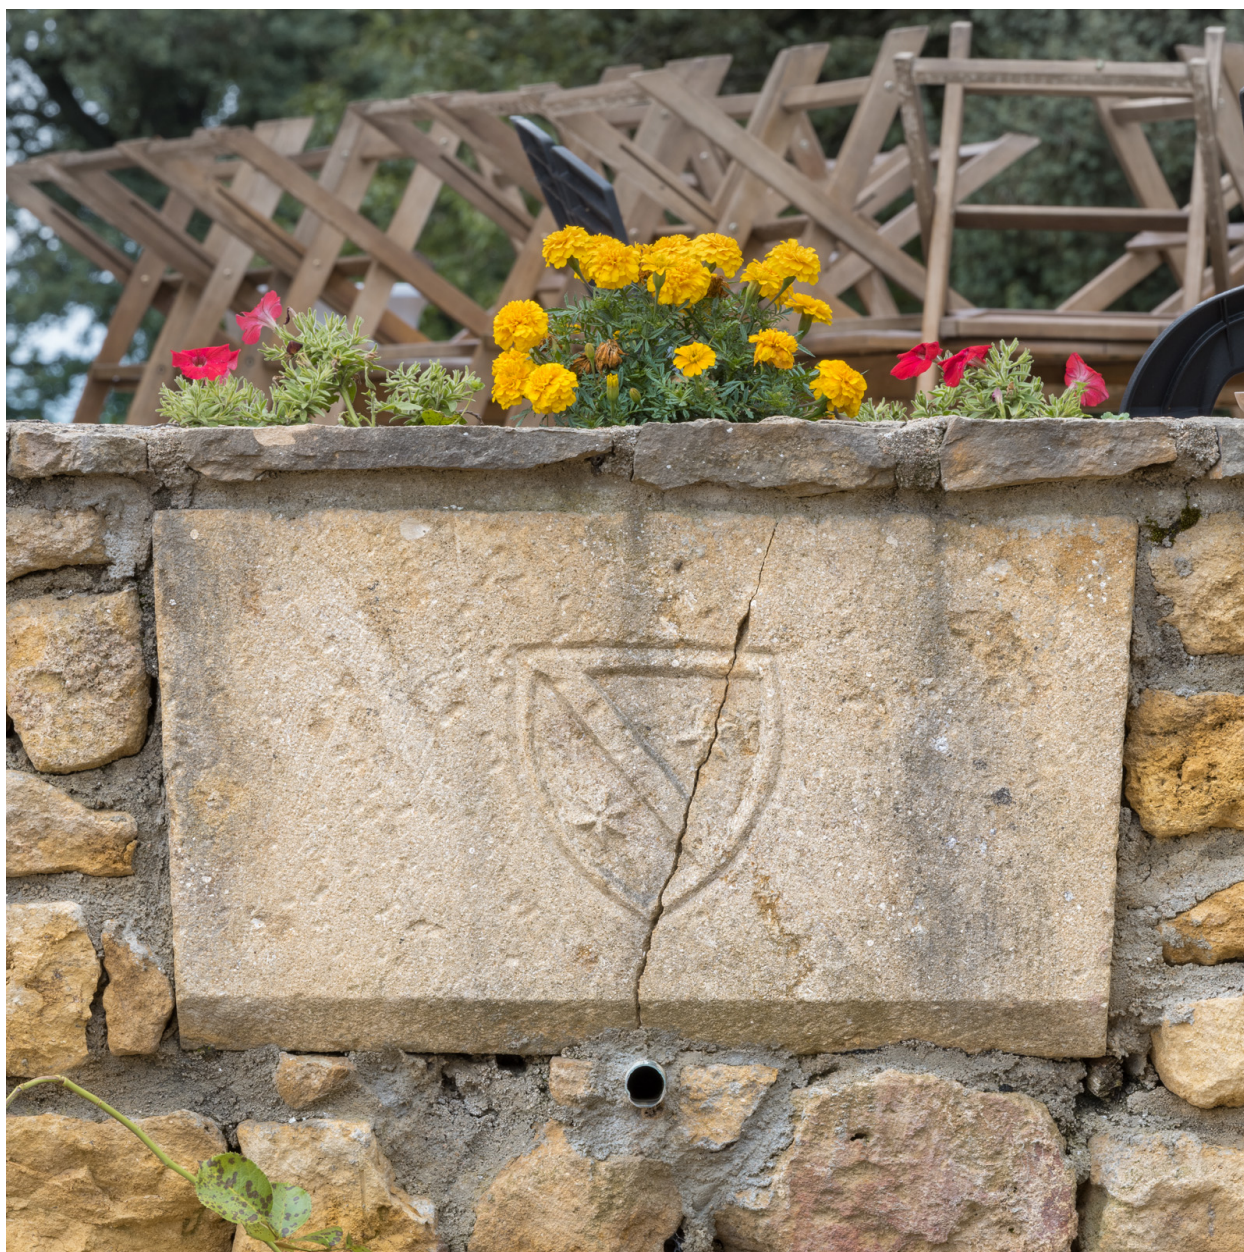
Pierre gravée de remploi.  
Phot. Pierre-Marie Barbe-Richaud  
IVR26\_20187100222NUC4A

Pierre gravée de remploi.
