Bourgogne-Franche-Comté, Doubs  
Charquemont  
19 rue des Cités

## maison et atelier d'horlogerie puis de décolletage Gillet

Numéro de dossier : IA25001309  
Date de l'enquête initiale : 2014  
Date(s) de rédaction : 2014  
Cadre de l'étude : patrimoine industriel patrimoine industriel du Doubs  
Degré d'étude : étudié

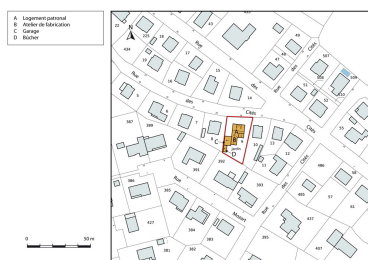
Plan-masse et de situation. Extrait du plan cadastral, 2015, section AB.  
Dess. Mathias Papigny  
IVR43\_20152500697NUDA

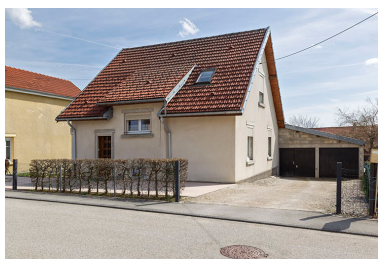
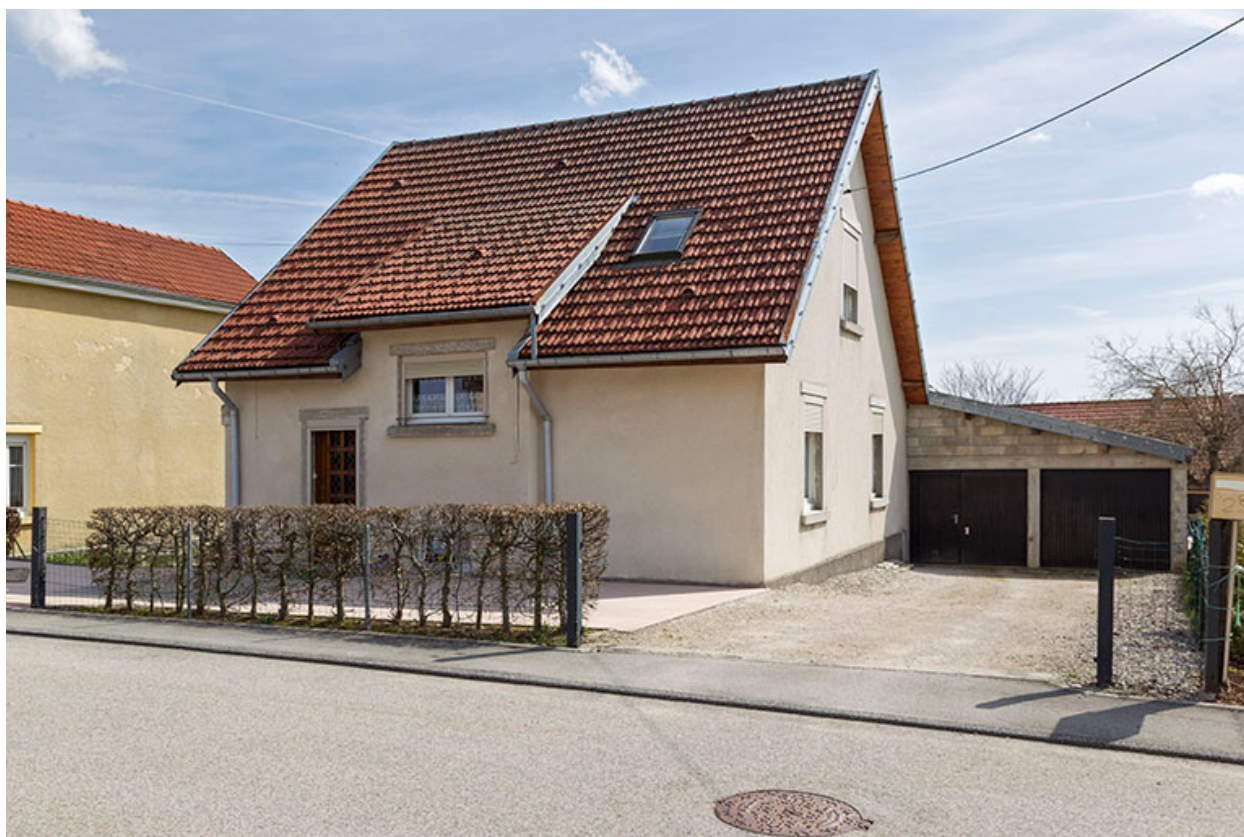
Vue d'ensemble, depuis le nord (façades antérieure et latérale droite).  
Phot. Sonia Dourlot  
IVR43\_20152500730NUC2A

Vue d'ensemble, depuis le nord (façades antérieure et latérale droite).

Bâtie sur un modèle très répandu dans la cité, la maison a des murs de moellons calcaires enduits. Dotée d'un sous-sol, elle est en rez-de-chaussée avec étage en surcroît. Le toit à longs pans et pignons couverts a une couverture en tuiles mécaniques. L'atelier à l'arrière, en rez-de-chaussée et avec des murs peut-être en béton, est éclairé par une fenêtre horlogère sur le mur pignon sud et une fenêtre multiple à quatre baies sur sa façade orientale. Autres extensions plus récentes au sud-ouest : un garage en parpaings de béton, prolongé au sud par un bûcher en pan de bois et essentage de planches.

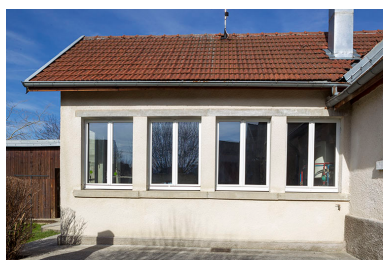
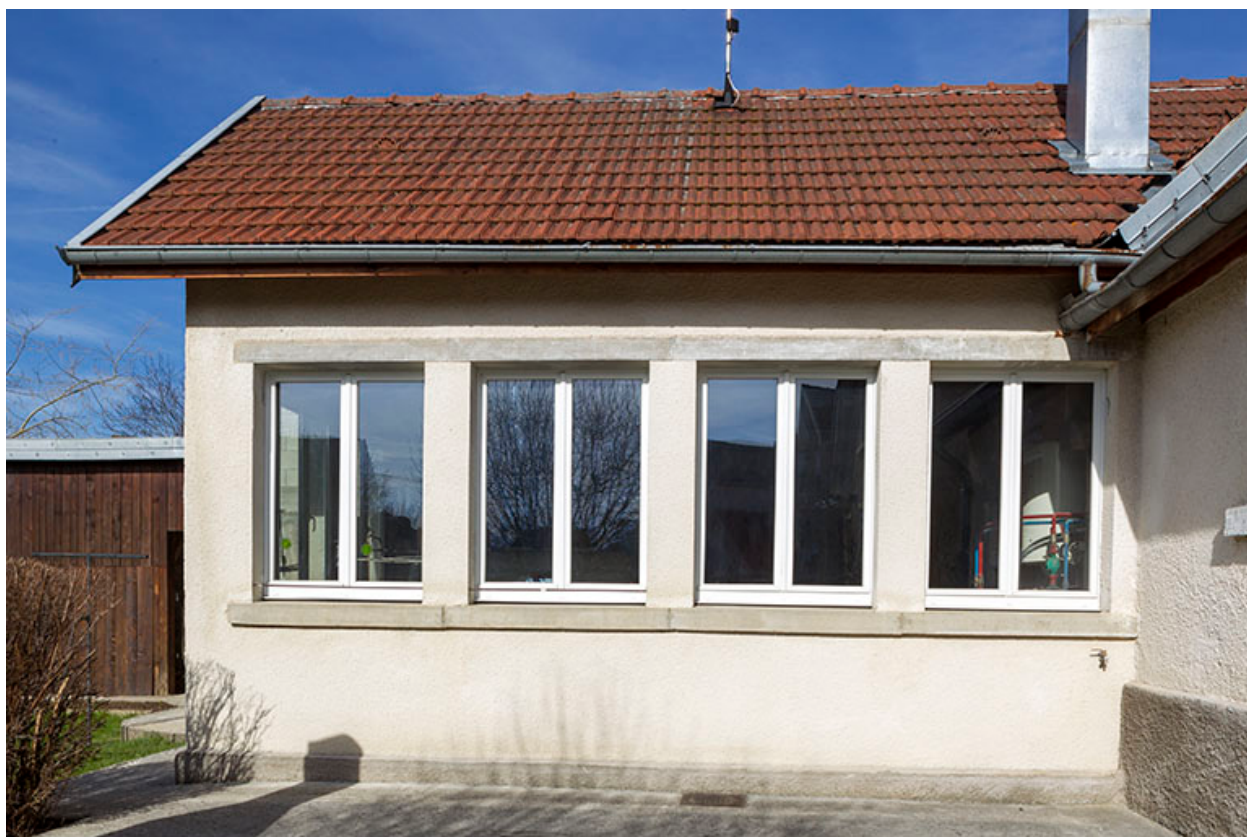
Atelier de fabrication :  
baies multiples à l'est.  
Phot. Sonia Dourlot  
IVR43\_20152500729NUC2A

Atelier de fabrication : baies multiples à l'est.

Typologies : baie horlogère ; baie multiple

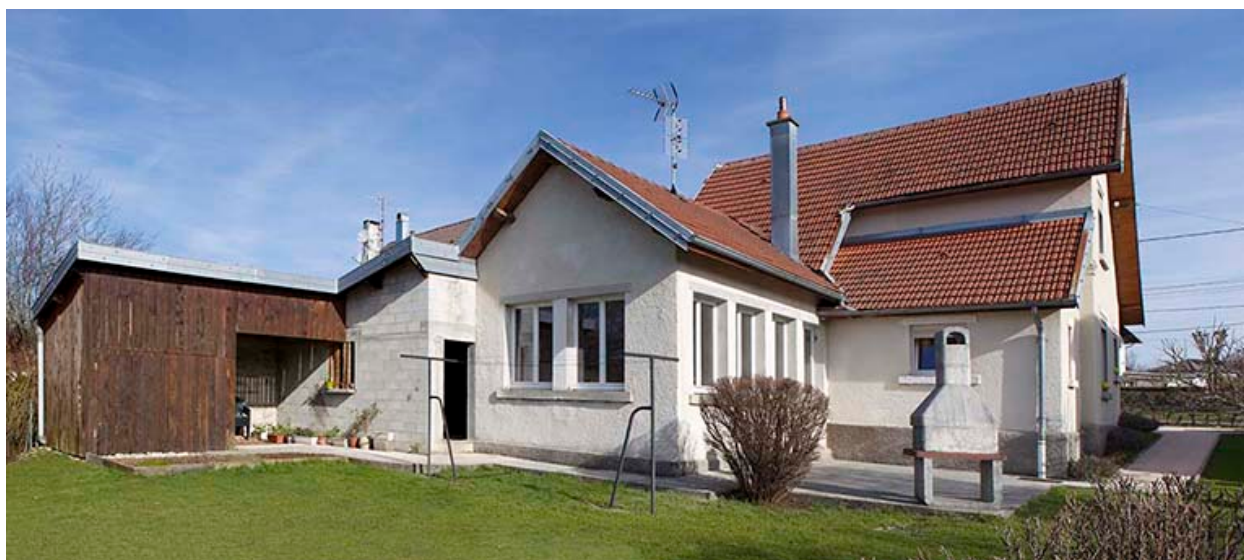
Vue d'ensemble, depuis le sud (bûcher, garage, atelier et façade postérieure de la maison).  
Phot. Sonia Dourlot  
IVR43\_20152500728NUC4AQ

Vue d'ensemble, depuis le sud (bûcher, garage, atelier et façade postérieure de la maison).
