Bourgogne-Franche-Comté, Territoire de Belfort  
Beaucourt  
7 rue Frédéric Japy

## demeure d'industriel dite château Pierre Japy

Numéro de dossier : IA90000080  
Date de l'enquête initiale : 2000  
Date(s) de rédaction : 1982, 2000  
Cadre de l'étude : patrimoine industriel patrimoine industriel du Territoire de Belfort  
Degré d'étude : étudié

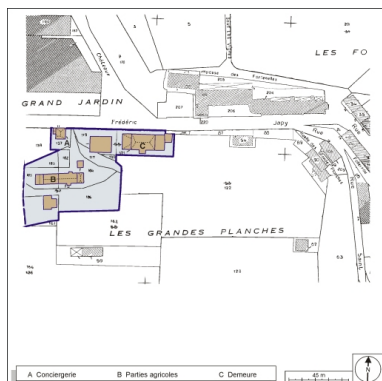
Plan-masse et de situation. Extrait du plan cadastral, 1984, section AL, 1:1000 réduit à 1:1500.  
Dess. André Céréza  
IVR43\_20039000011NUDA

Plan-masse et de situation. Extrait du plan cadastral, 1984, section AL, 1:1000 réduit à 1:1500.

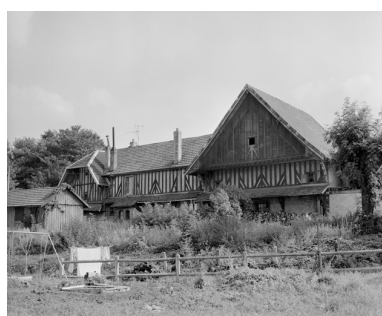
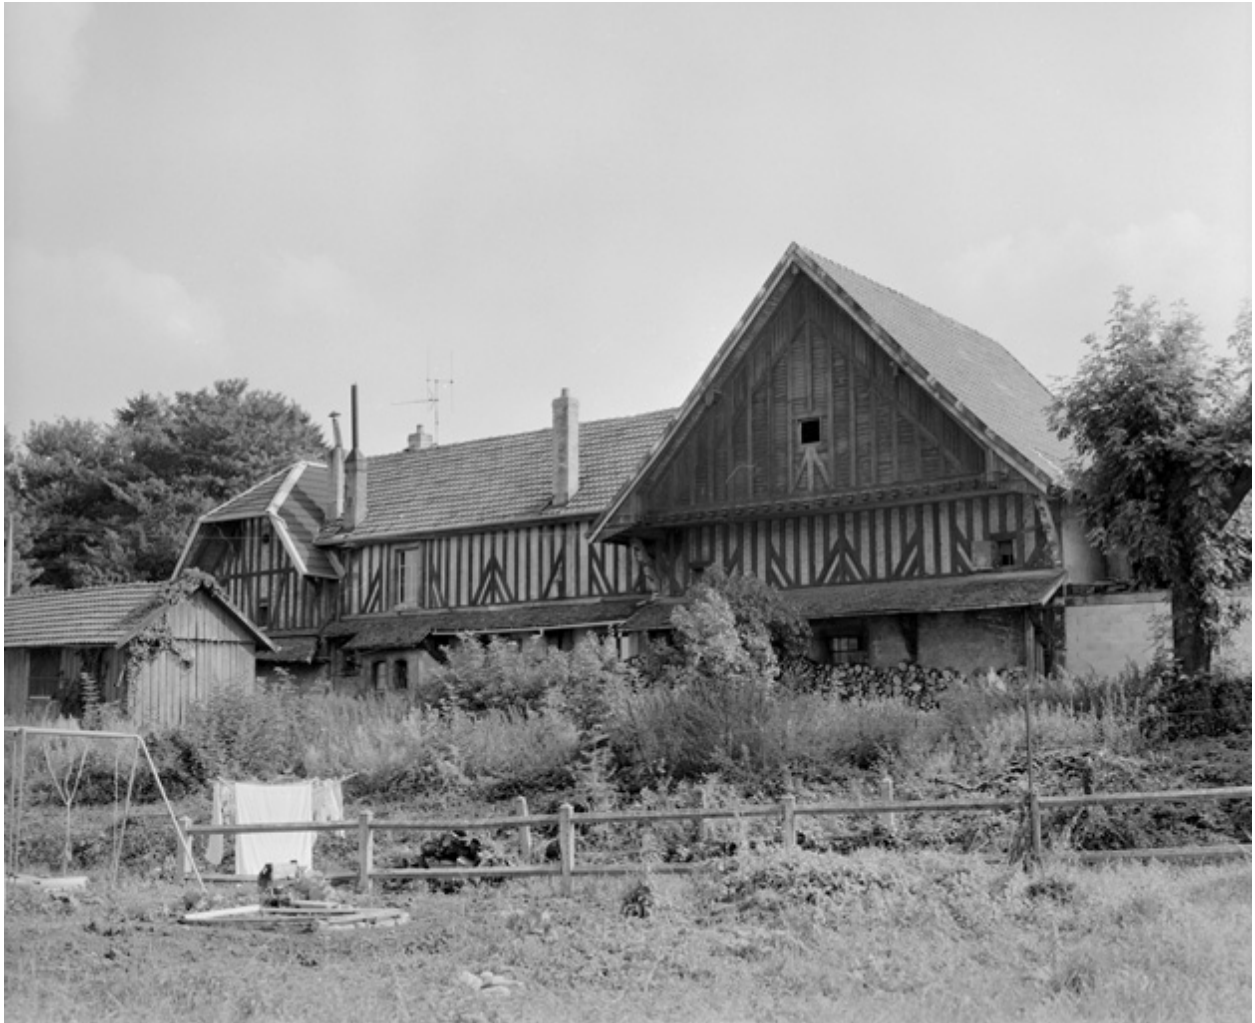
Dépendances : ferme des Grandes Planches. Façade antérieure en 1981.SRI. Enquête régionale sur les bâtiments industriels (1979-1981).  
Phot. Yves Sancey  
IVR43\_19819000022X

Dépendances : ferme des Grandes Planches. Façade antérieure en 1981.SRI. Enquête régionale sur les bâtiments industriels (1979-1981).

La demeure est construite en moellon de calcaire enduit et comprend un étage de soubassement, deux étages carrés et un étage de comble. Elle est couverte d'un toit à longs pans et croupe, avec terrasse sur l'adjonction orientale. La conciergerie - comprenant un étage de soubassement, un rez-de-chaussée surélevé et un étage en surcroît - est couverte d'un toit à croupe et d'appentis, en tuile plate vernissée. La ferme est en pan de bois et en moellon de calcaire enduit ; elle possède un étage carré.

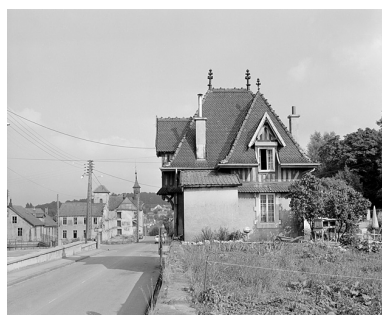
Conciergerie. Façade ouest en 1981.SRI. Enquête régionale sur les bâtiments industriels (1979-1981).  
Phot. Yves Sancey  
IVR43\_19819000018X

Conciergerie. Façade ouest en 1981.SRI. Enquête régionale sur les bâtiments industriels (1979-1981).

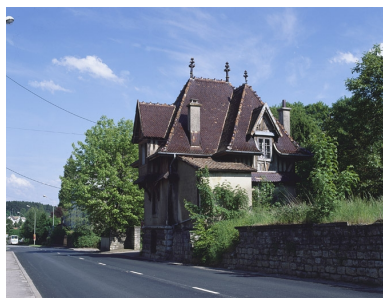
La conciergerie depuis l'ouest.

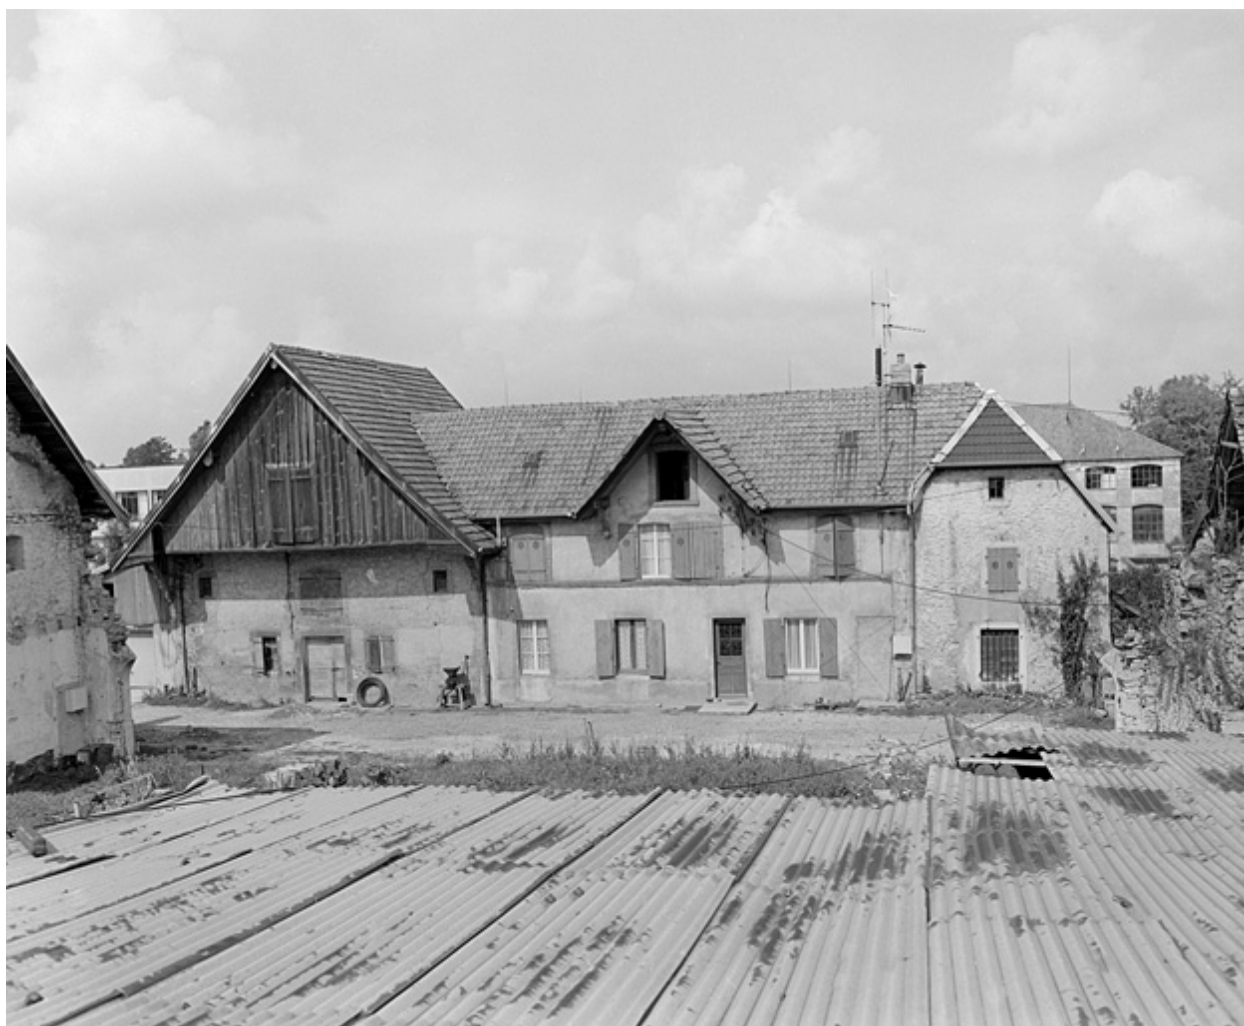
Dépendances : ferme des Grandes Planches. Façade postérieure en 1981.SRI. Enquête régionale sur les bâtiments industriels (1979-1981).  
Phot. Yves Sancey  
IVR43\_19819000023X

Dépendances : ferme des Grandes Planches. Façade postérieure en 1981.SRI. Enquête régionale sur les bâtiments industriels (1979-1981).

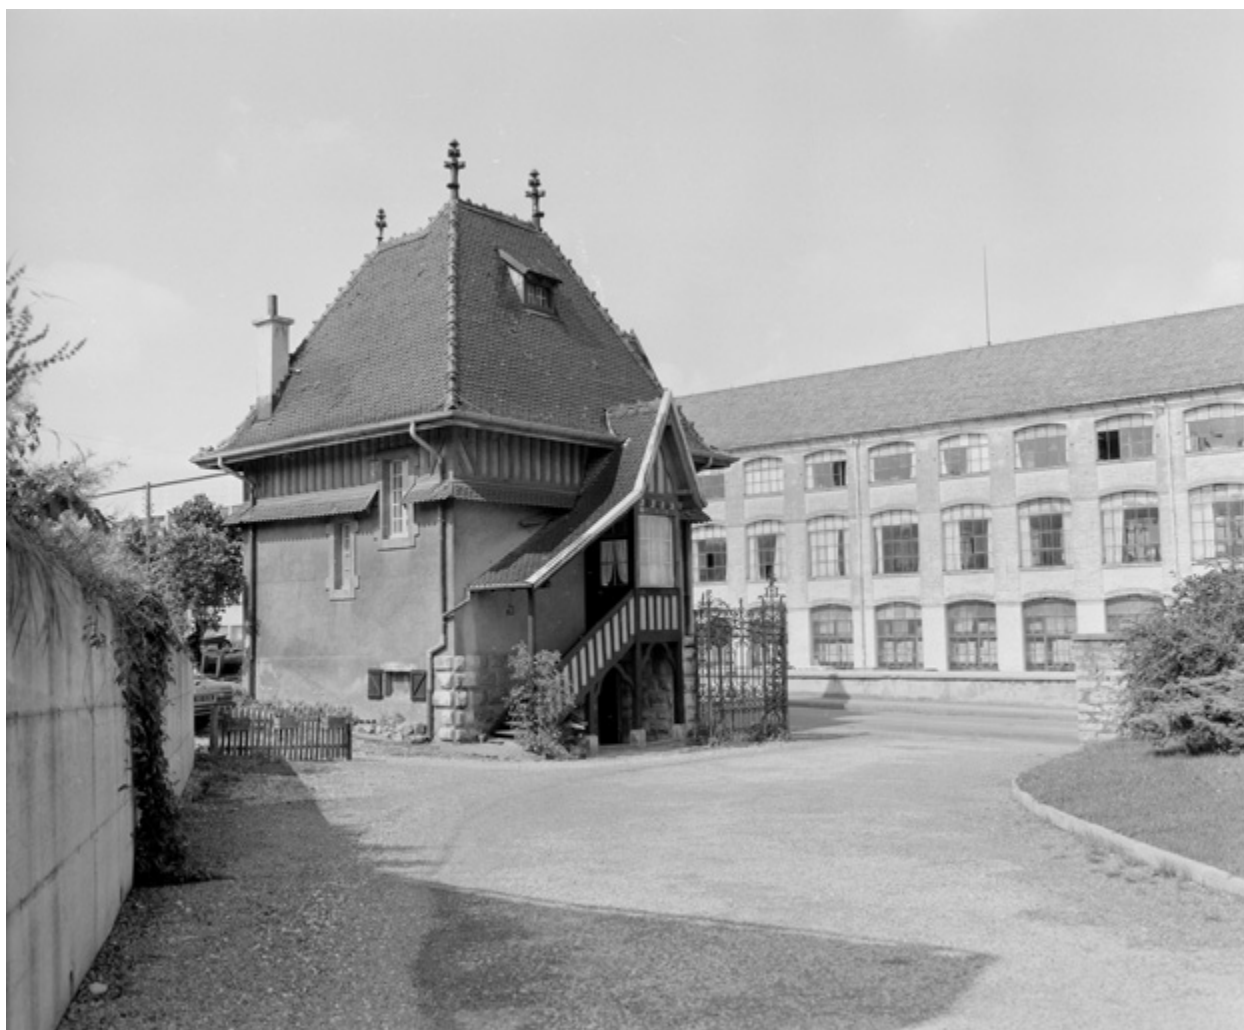
Conciergerie. Vue depuis le sud-est en 1981.SRI. Enquête régionale sur les bâtiments industriels (1979-1981).  
Phot. Yves Sancey  
IVR43\_19819000019X

Conciergerie. Vue depuis le sud-est en 1981.SRI. Enquête régionale sur les bâtiments industriels (1979-1981).
