Bourgogne-Franche-Comté, Jura  
Hauts de Bienne  
15 rue Wladimir Gagneur

## maison et usine de taille de pierre pour la joaillerie et l'industrie Buffard

Numéro de dossier : IA39001264  
Date de l'enquête initiale : 2000  
Date(s) de rédaction : 2009  
Cadre de l'étude : inventaire topographique  
Degré d'étude : étudié

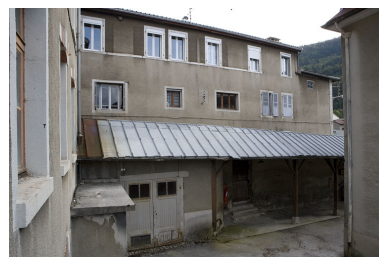
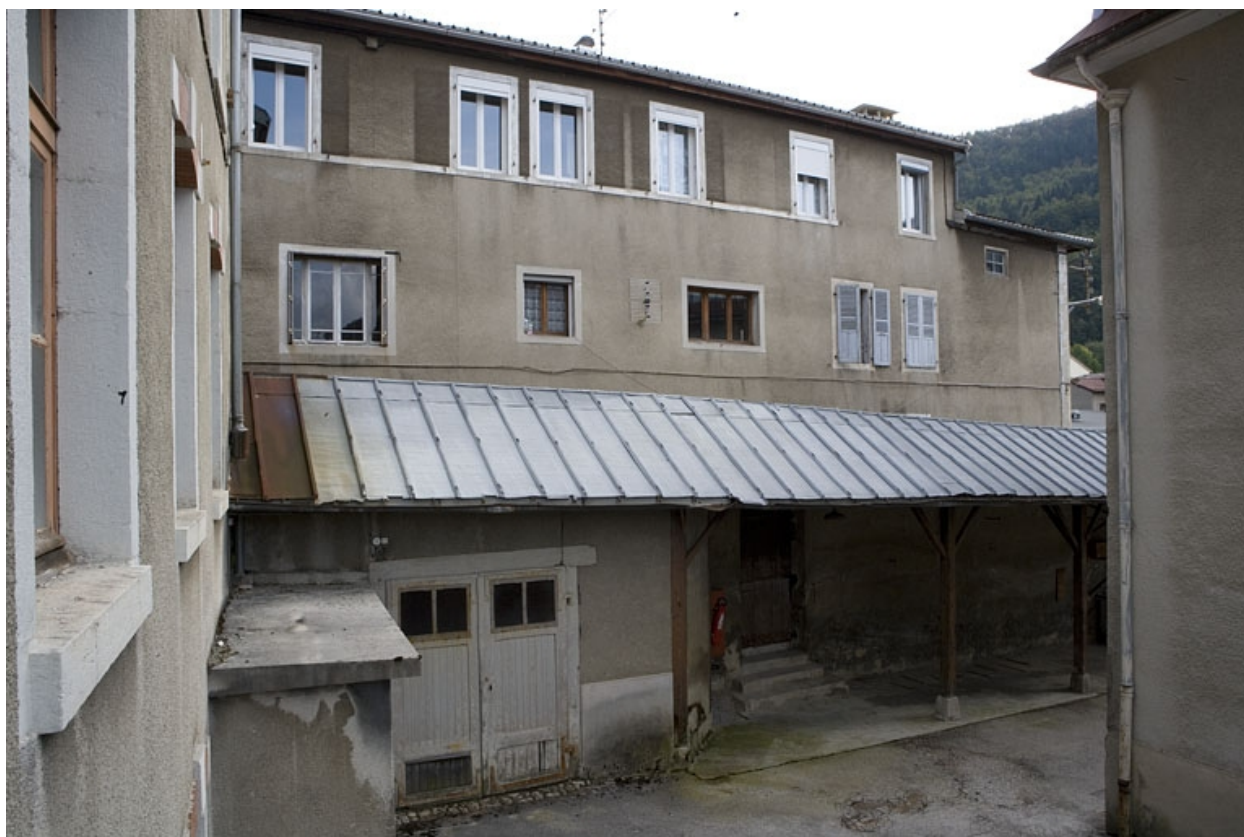
Aile nord, depuis la  
cour de l'usine voisine.  
Phot. Yves Sancey  
IVR43\_20093900118NUC2A

Aile nord, depuis la cour de l'usine voisine.

Étagés au long de la pente, les corps de bâtiment ont des murs en moellons calcaires enduits et des toitures métalliques. La maison compte deux étages carrés et un comble à surcroît, desservis par un escalier droit en bois. Elle présente une façade à quatre travées, percées de fenêtres à linteau délardé en arc segmentaire. Les corps en retour à l'est ont trois étages carrés. Ils servaient de logement et d'atelier, ce qu'indiquent les baies du troisième étage du corps nord (étage accessible à l'aide d'une coursière en béton) et les fenêtres jumelées du deuxième étage du corps sud. Entre les deux prennent place un logement récent en rez-de-chaussée, en béton enduit et couvert d'une terrasse, et un escalier extérieur en équerre conduisant au corps fermant la cour à l'est. Ce dernier, à usage de logement, compte trois niveaux et précède une seconde cour bordée d'un bâtiment (également en béton) servant de bûchers, débarras, etc. Des jardins en terrasse, avec escalier droit indépendant, occupent la parcelle plus à l'est. Les toits sont à longs pans et pignons couverts (avec croupe au nord pour la maison) ou en appentis (ailes sud et est, bûchers). La première cour est voûtée d'arêtes avec, pour chacune des deux voûtes, un puits de lumière central. Plus haut sur la pente, le rez-de-chaussée du corps oriental est lui aussi voûté d'arêtes : il servait de cave pour le marchand de vin (sa porte en arc plein cintre donnant sur le passage au nord a été partiellement murée).

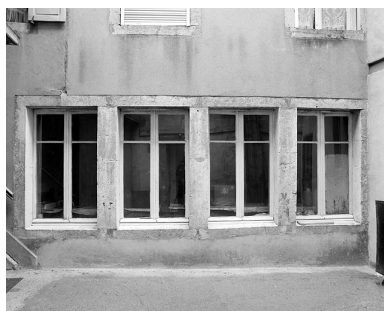
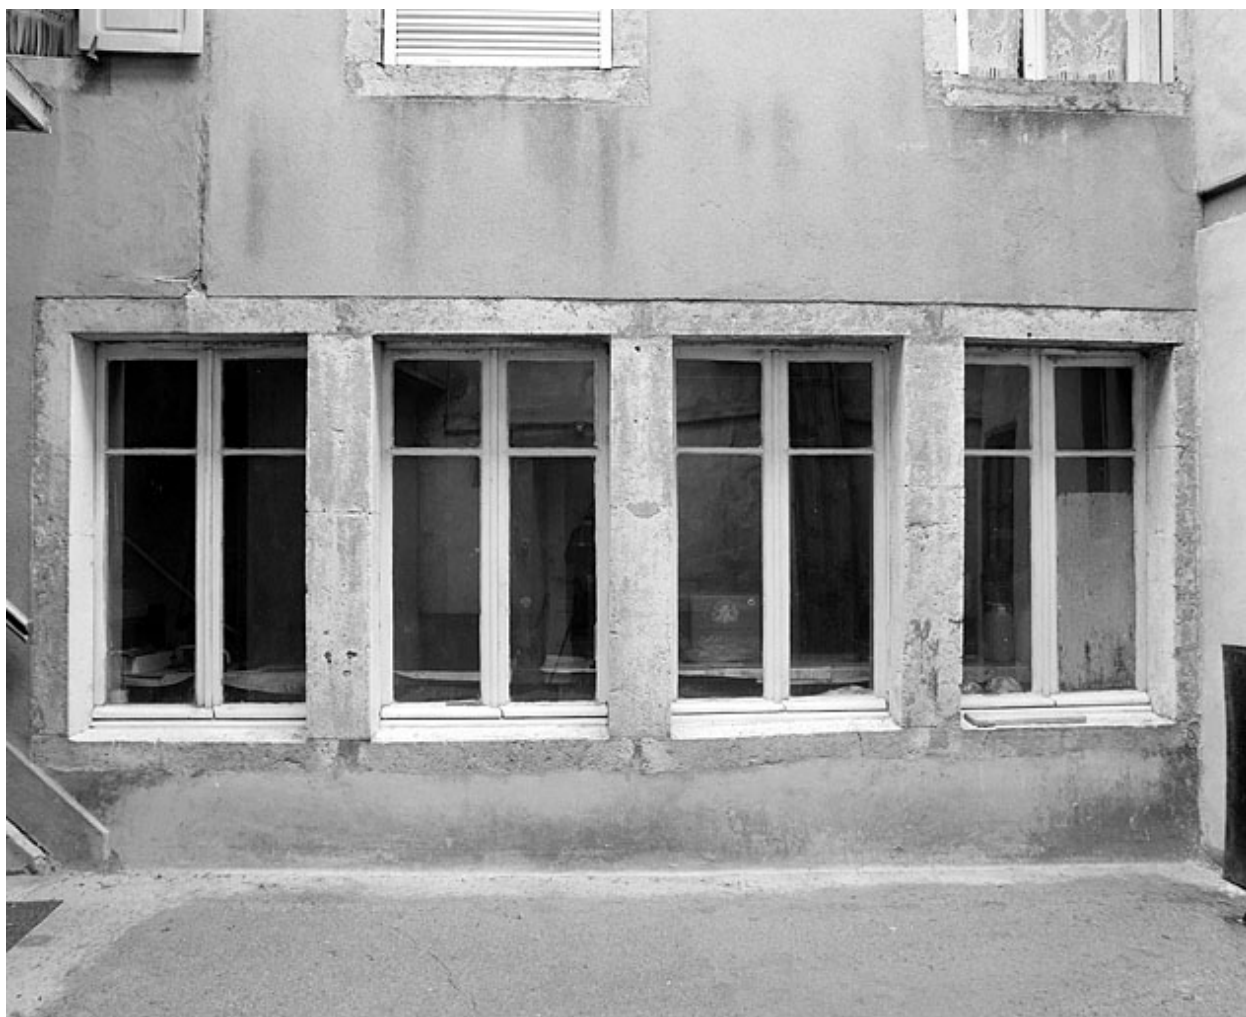
Aile sud : fenêtres jumelées.  
Phot. Yves Sancey  
IVR43\_20033900382X

Aile sud : fenêtres jumelées.

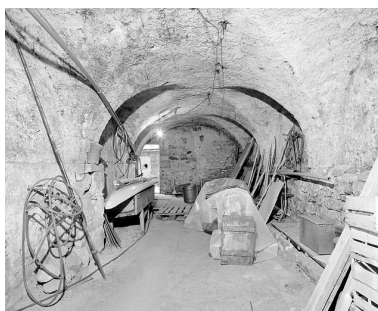
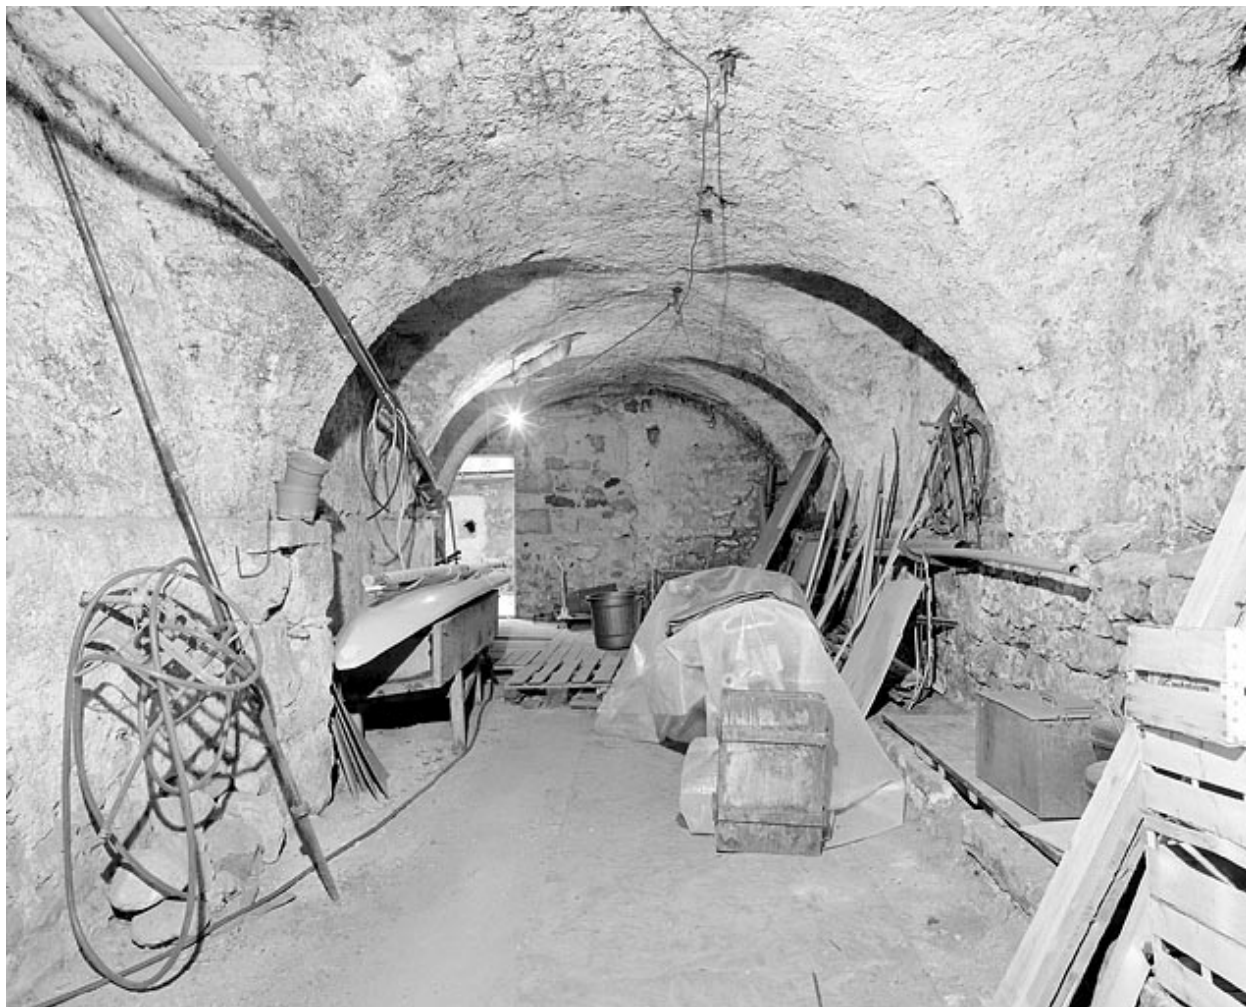
Aile est : rez-de-chaussée voûté.  
Phot. Yves Sancey  
IVR43\_20033900385X

Aile est : rez-de-chaussée voûté.

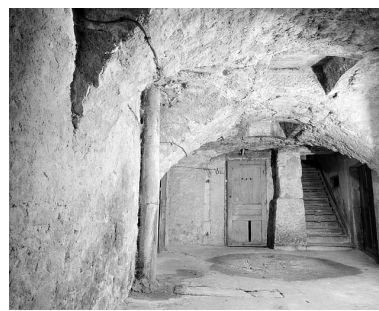
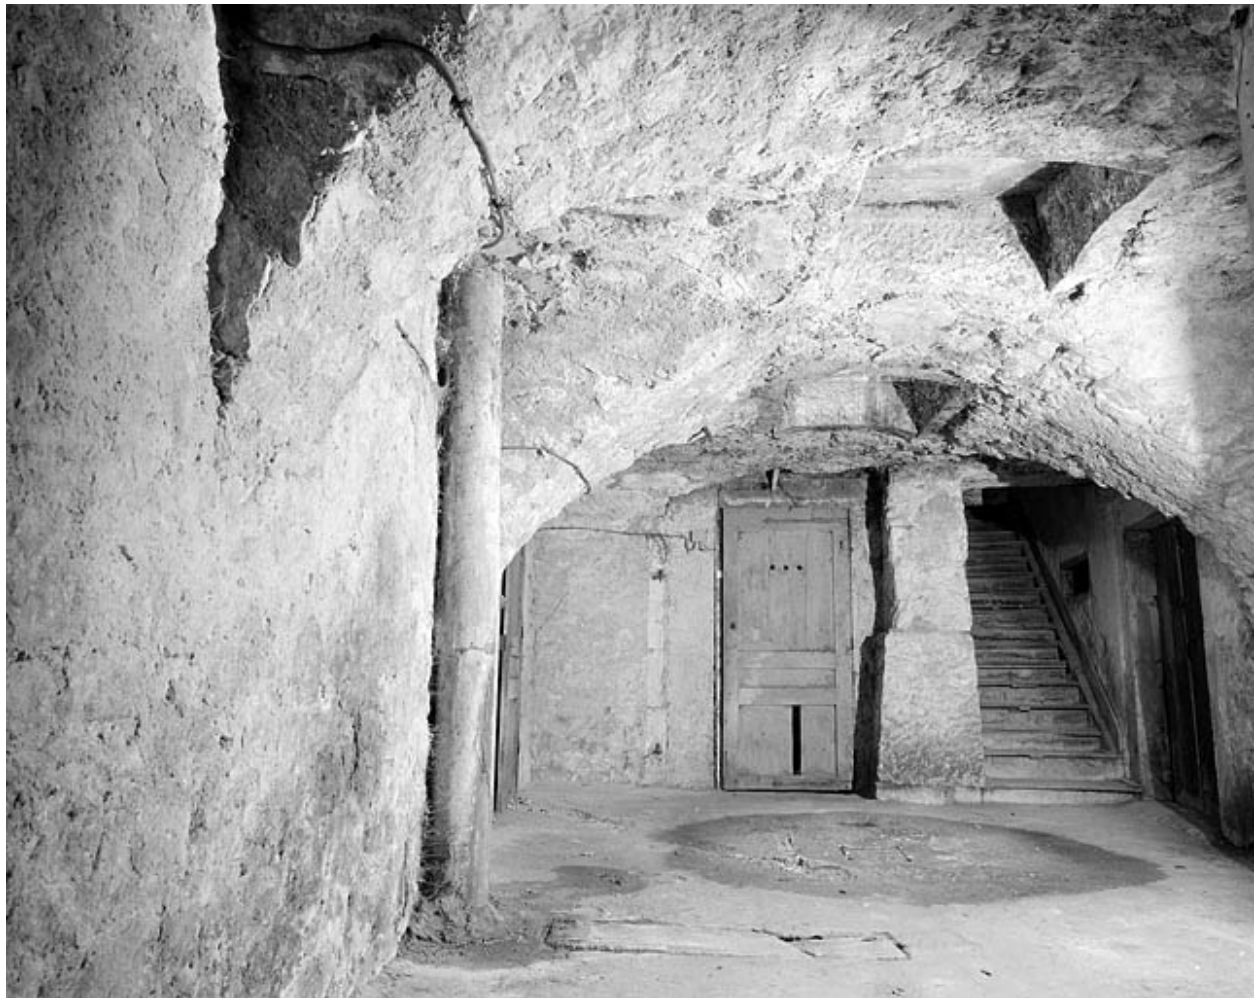
Cour : vue d'ensemble des voûtes.  
Phot. Yves Sancey  
IVR43\_20033900383X

Cour : vue d'ensemble des voûtes.

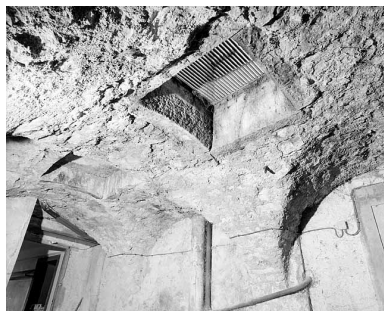
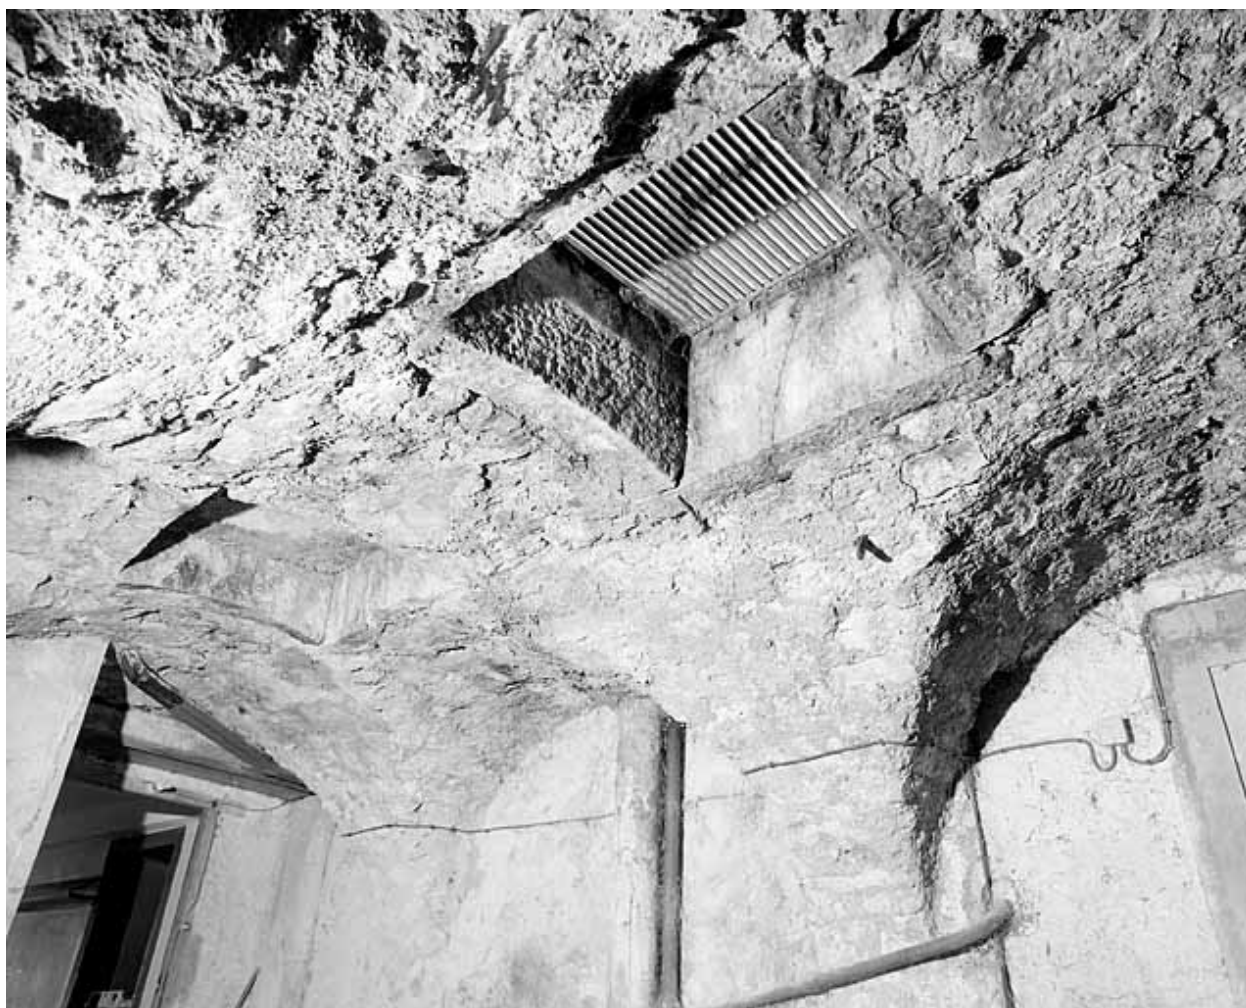
Cour : puits de lumière.
