Bourgogne-Franche-Comté, Côte-d'Or  
Jallanges  
C.V.O. 4

## **séchoir à houblon**

Numéro de dossier : IA00070986  
Date de l'enquête initiale : 1985  
Date(s) de rédaction : 1987  
Cadre de l'étude : inventaire topographique  
Degré d'étude : étudié

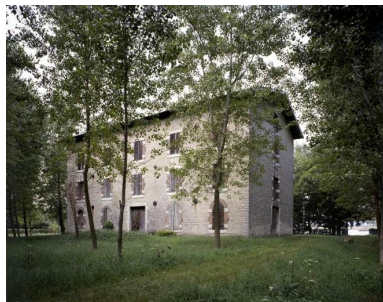
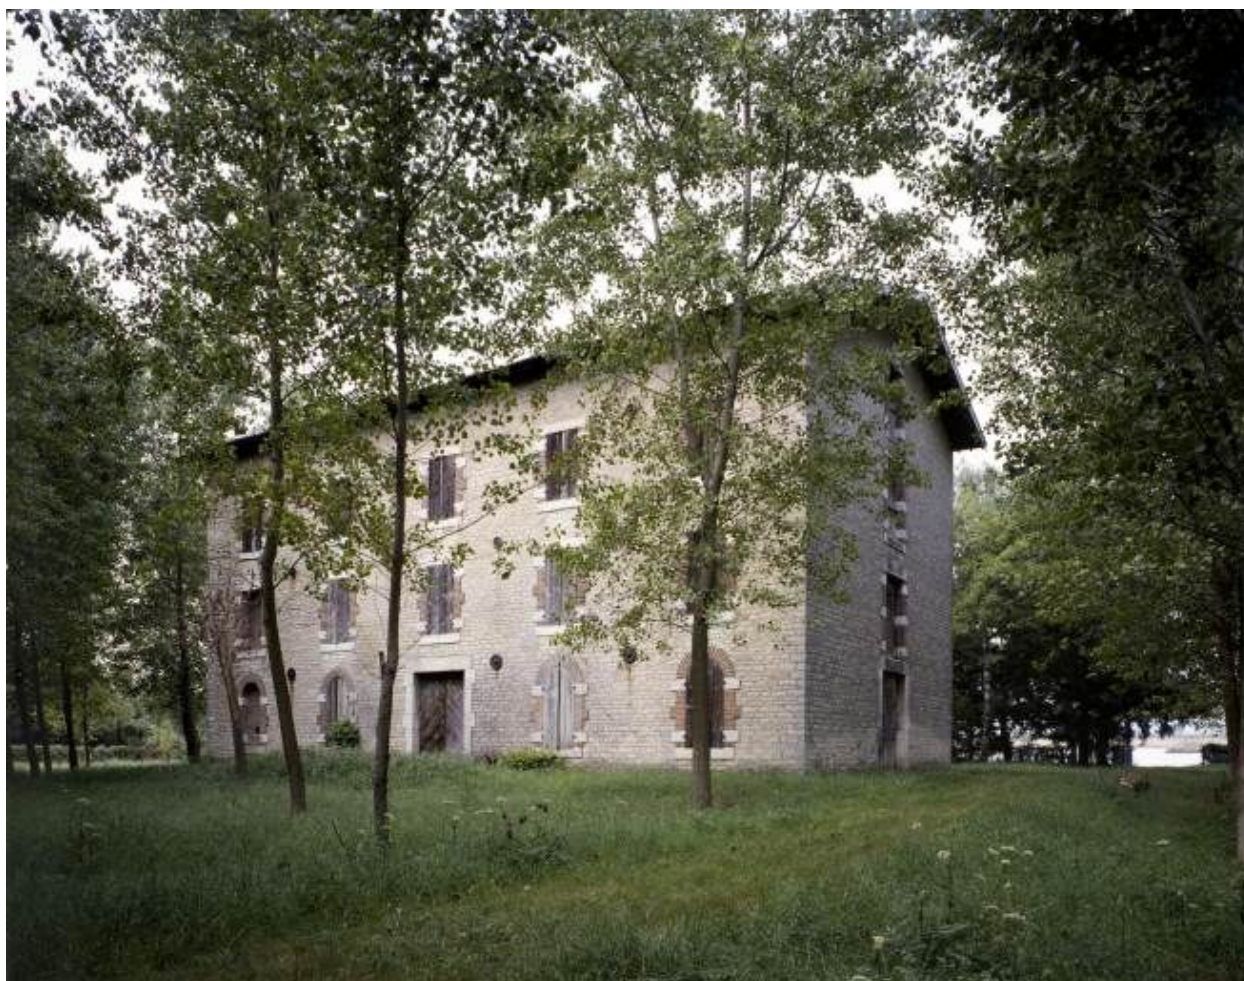
Elévations antérieure et droite.  
Phot. Michel Rosso  
IVR26\_19882102771VA

Elévations antérieure et droite.

Bâtiment de plan rectangulaire, murs en moellons équarris de pierre calcaire à joints rubannés, encadrements des ouvertures à alternance de pierre et de brique, fenêtres du rez-de-chaussée en plein-cintre

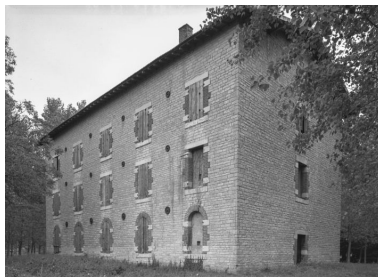
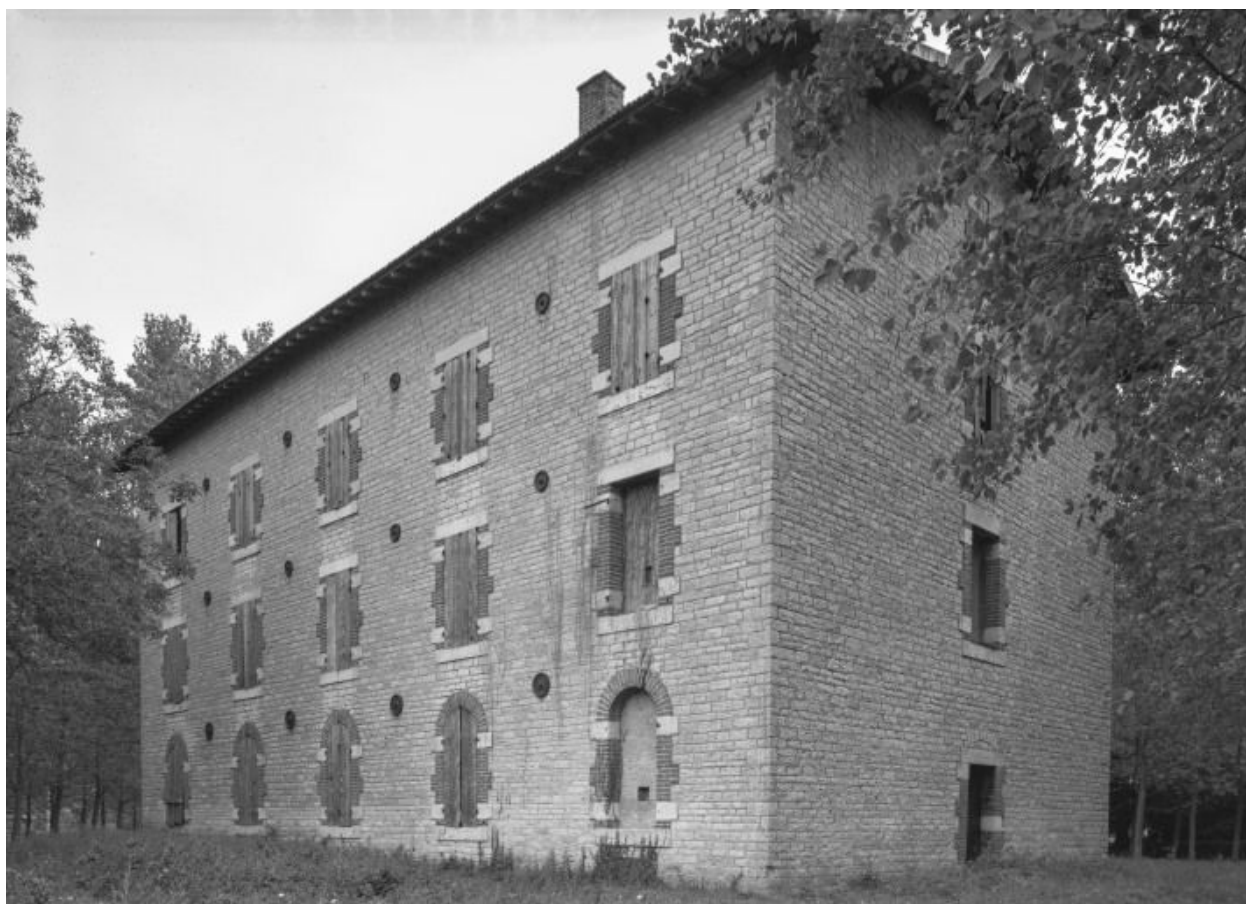
Elévations postérieure et droite.  
Phot. Michel Rosso  
IVR26\_19882102772V

Elévations postérieure et droite.

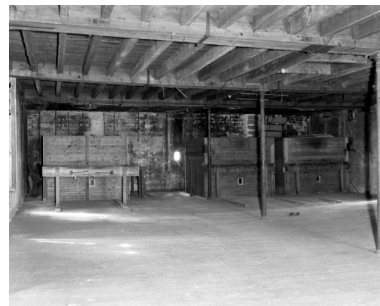
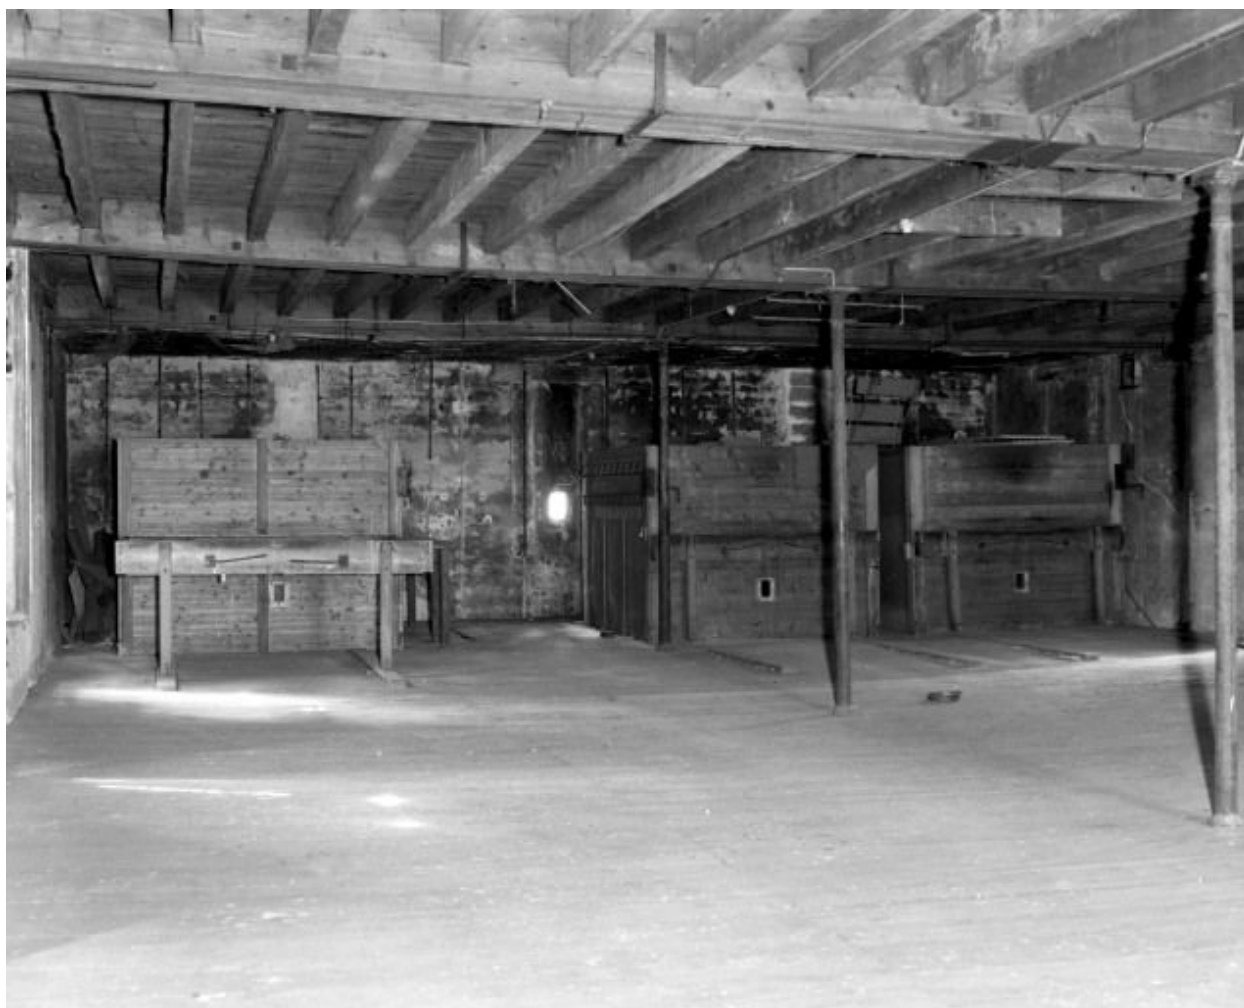
Séchoirs au 1er étage.  
Phot. Michel Rosso  
IVR26\_19882102773X

Séchoirs au 1er étage.

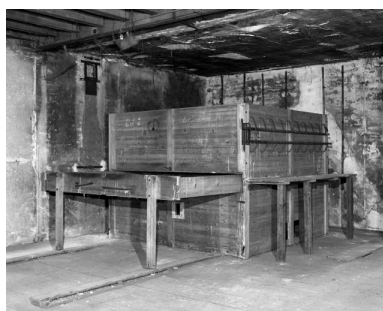
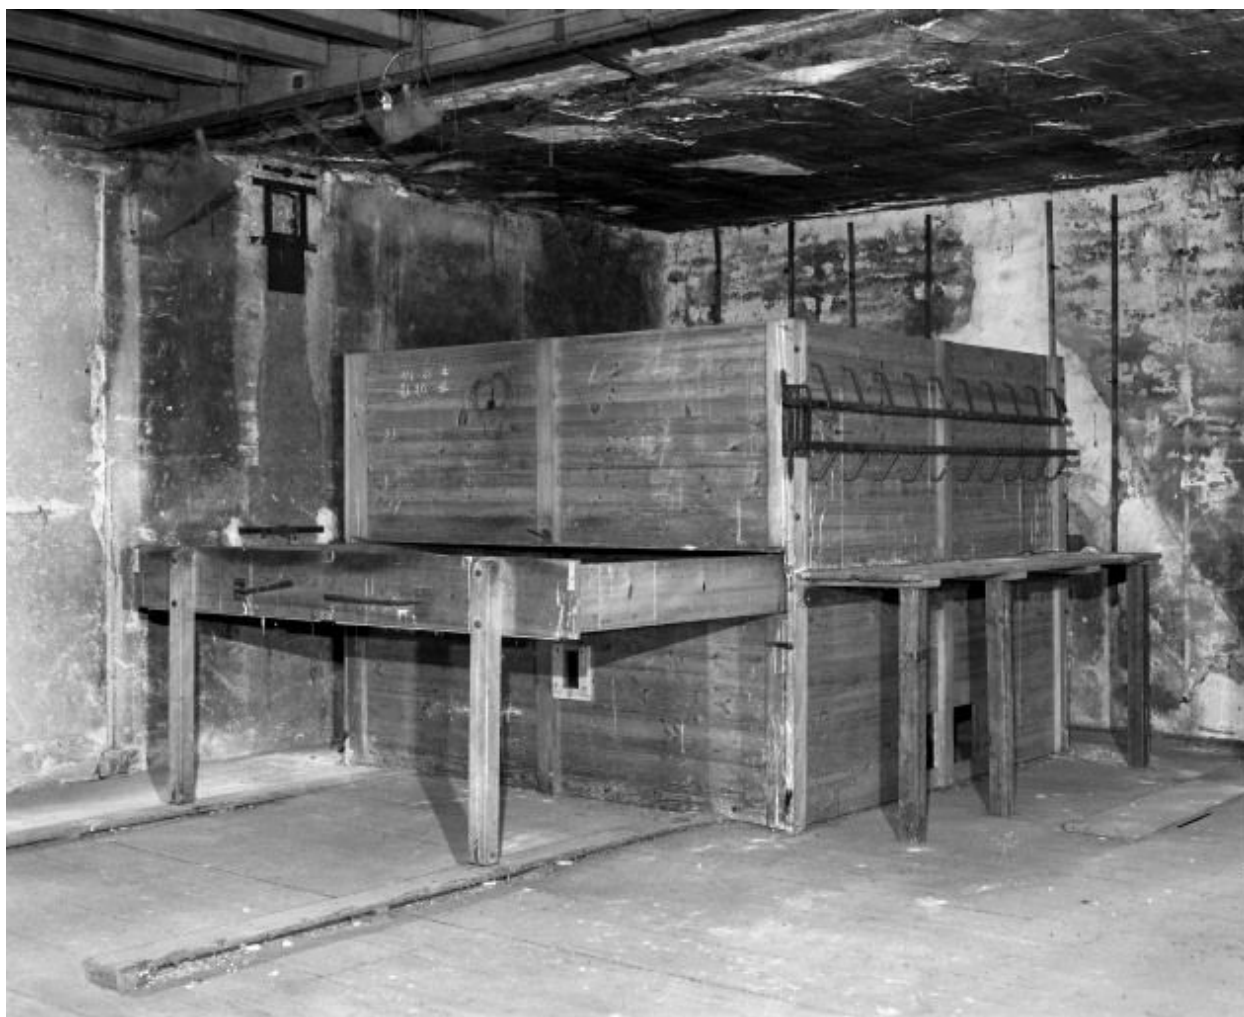
Vue d'un séchoir.  
Phot. Michel Rosso  
IVR26\_19882102774X

Vue d'un séchoir.
