Bourgogne-Franche-Comté, Doubs  
Besançon  
îlot Saint-Maurice  
121 Grande Rue

## immeuble

Numéro de dossier : IA25000433  
Date de l'enquête initiale : 1996  
Date(s) de rédaction : 2006  
Cadre de l'étude : enquête thématique régionale demeures bisontines  
Degré d'étude : étudié

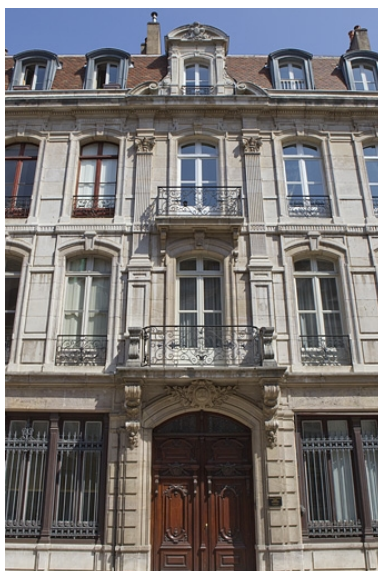
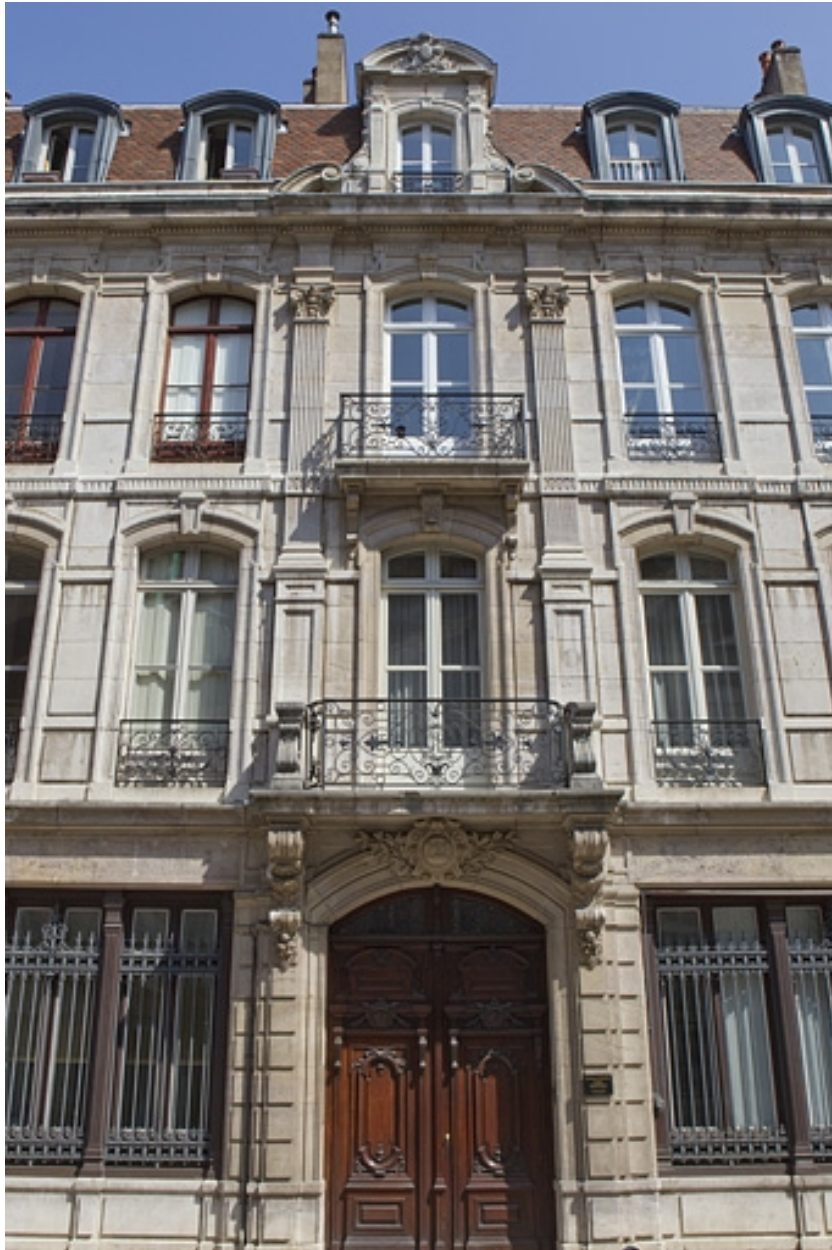
Détail de la travée centrale de la façade antérieure avec le portail d'entrée.  
Phot. Yves Sancey  
IVR43\_20102500839NUC2A

Détail de la travée centrale de la façade antérieure avec le portail d'entrée.

Des pilastres corinthiens scandent les façades sur rue ; quatre colonnes cannelées ioniques sont situées de part et d'autre du passage cocher ; certaines fenêtres du comble sont ornées de frontons triangulaires ou en arc de cercle ; les balcons en ferronnerie des premier et deuxième étages sont décorés d'arabesques, de palmettes et de feuillages, deux d'entre eux au premier étage comportent le monogramme JB (Jules de Buyer) ; une baie du rez-de-chaussée est fermée par une verrière représentant deux griffons, des arabesques de feuillages et le monogramme ER situé dans l'imposte.

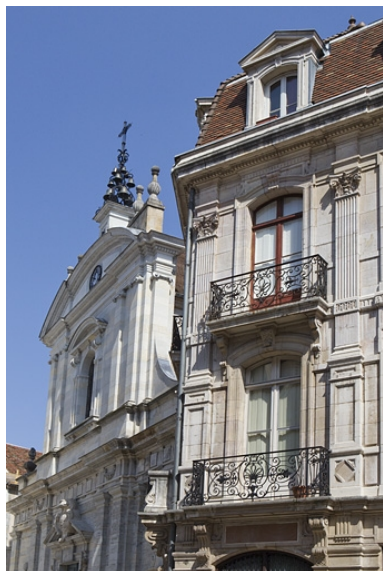
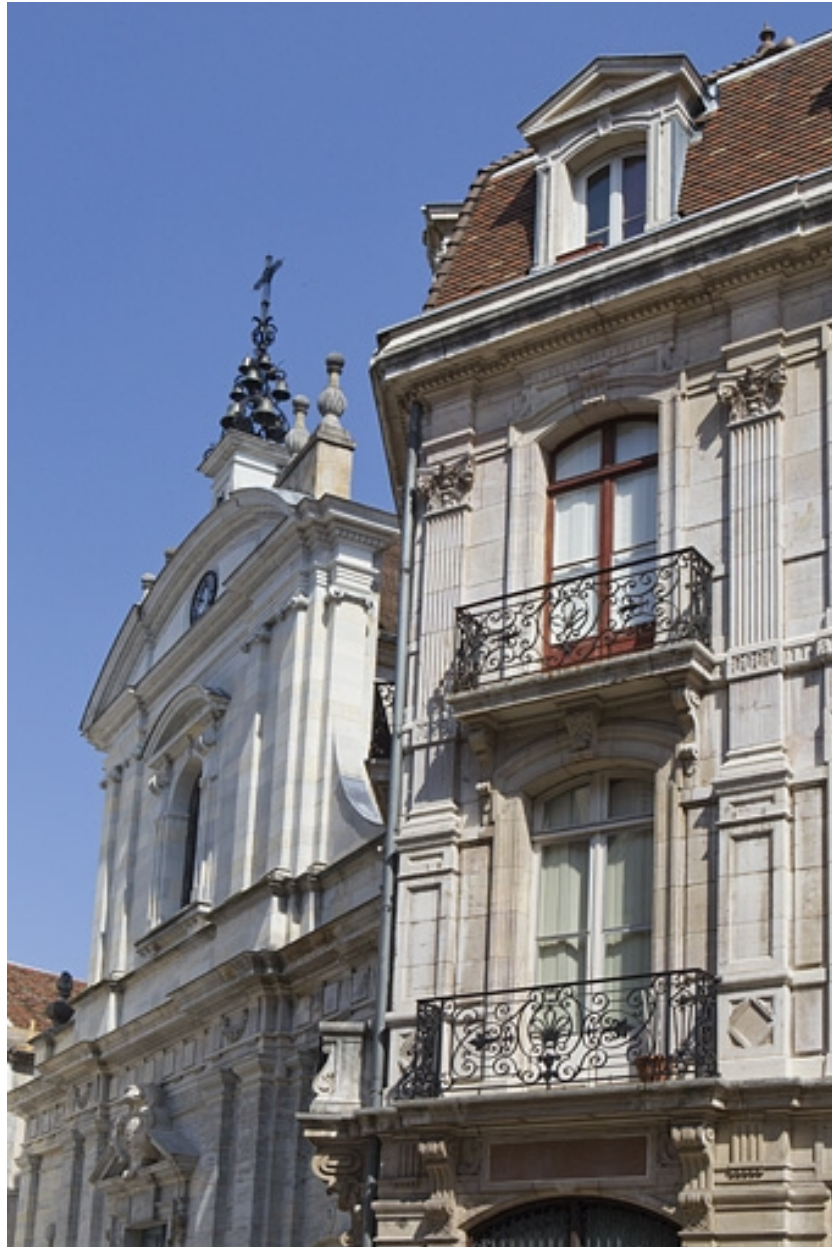
Détail de de deux balcons à gauche de la façade antérieure.  
Phot. Yves Sancey  
IVR43\_20102500841NUC2A

Détail de de deux balcons à gauche de la façade antérieure.

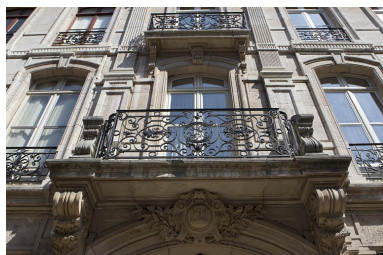
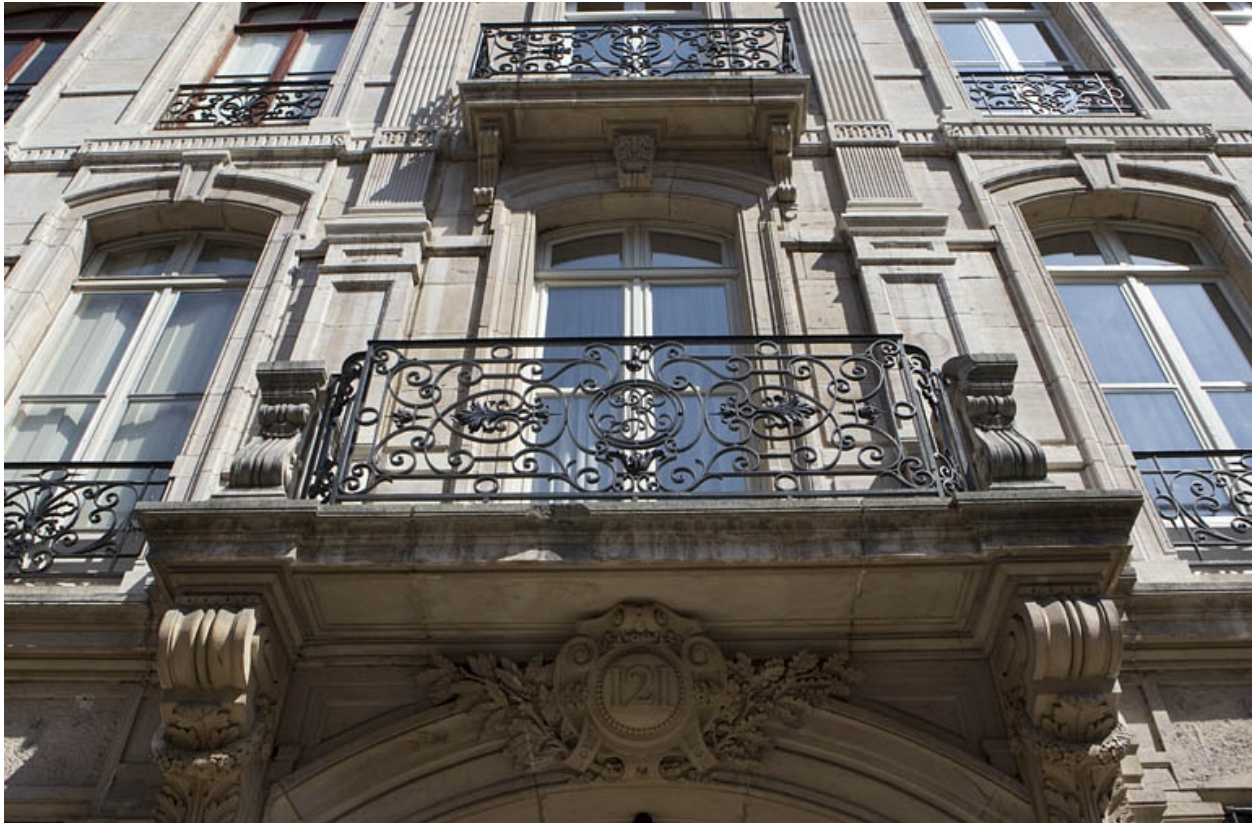
Détail de de deux balcons au dessus du portail d'entrée.  
Phot. Yves Sancey  
IVR43\_20102500842NUC2A

Détail de de deux balcons au dessus du portail d'entrée.

L'immeuble a été construit pour Jules de Buyer, dans les années 1870, à l'emplacement de quatre anciennes maisons dont l'une aurait servi, sous l'Ancien Régime, de presbytère pour l'église Saint-Maurice voisine. Le monogramme JB est inscrit dans la ferronnerie des deux balcons du premier étage et l'inscription latine "Paix sur cette maison" sur le fronton d'une fenêtre du comble. Dès l'origine, l'édifice a été conçu pour abriter des locaux professionnels en rez-de-chaussée, occupés dans le 4e quart du 19e siècle par un établissement (c'est-à-dire un fabricant de montres réalisant le montage complet à partir de pièces détachées), puis par la banque Schlumberger dans la 1ère moitié du 20e siècle. Un vitrail signé A. Gorgeon (Alphonse Gorgeon), situé dans un des bureaux du rez-de-chaussée, daté des environs de 1900, comprend le monogramme ER, peut-être celui d'Elisabeth de Raincourt, épouse de Jules de Buyer. L'appartement du premier étage, scindé en deux parties dans le courant du 20e siècle, était à l'origine occupé par le propriétaire, les autres étant laissés en location. Des décors intérieurs d'origine subsistent encore dans la plupart de ces appartements : lambris, parquets, cheminées. L'architecte pourrait être Etienne Bernard Saint-Ginest, élève de Labrousse et de Questel et collaborateur de Baltard à Paris. Il a en effet signé, en 1874, le plan accompagnant la convention établie entre Jules de Buyer et la fabrique de l'église Saint-Maurice réglant les questions de mitoyenneté entre l'église et l'immeuble projeté.

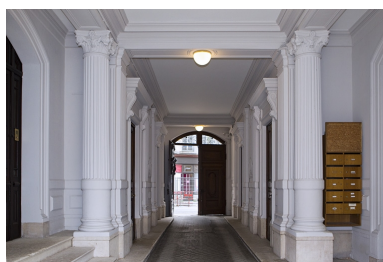
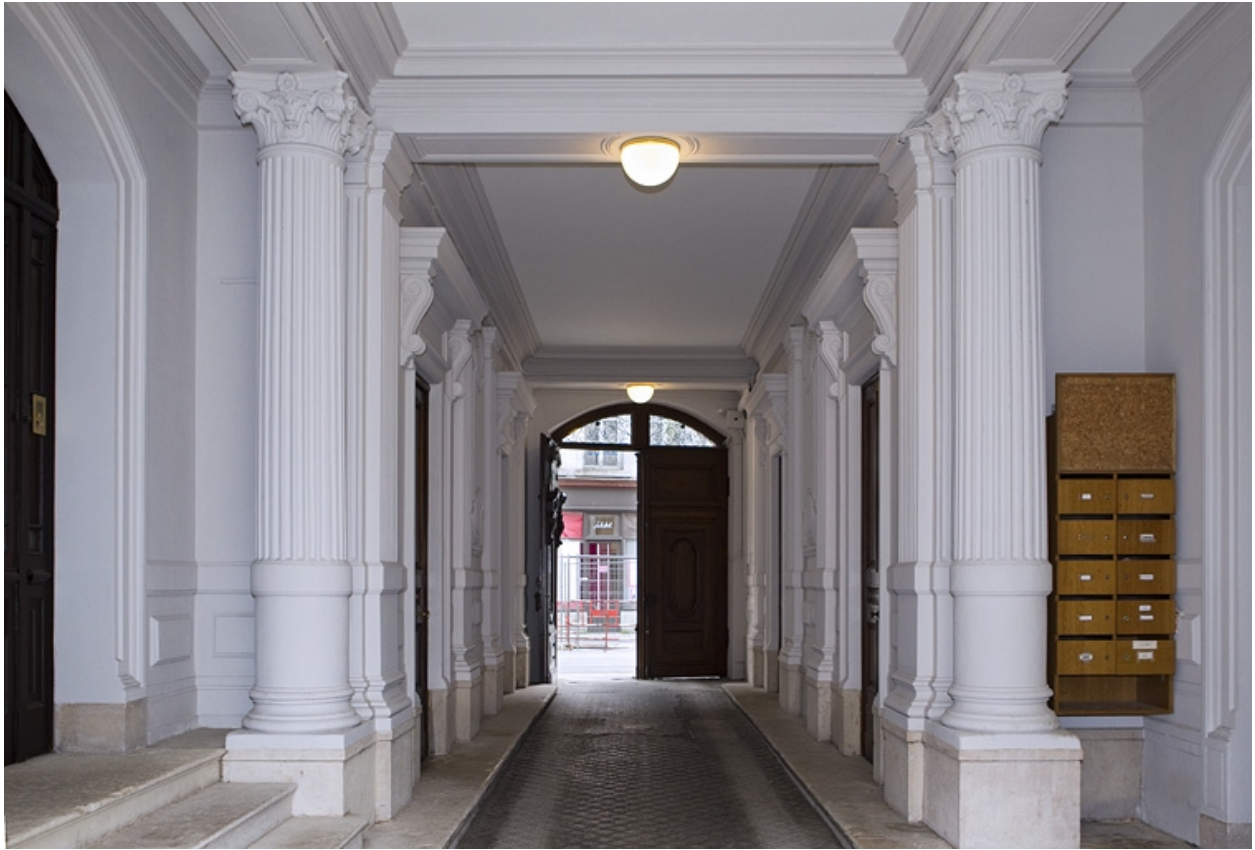
Passage cocher :vue d'ensemble rapprochée depuis la cour.  
Phot. Yves Sancey  
IVR43\_20102500854NUC2A

Passage cocher :vue d'ensemble rapprochée depuis la cour.

L'édifice, en pierre de taille sauf les façades sur cour en moellon, est construit sur une parcelle d'angle sur des caves voûtées en berceau dont trois sont perpendiculaires à la rue. L'accès s'effectue par un passage cocher en position centrale, à droite duquel est situé un escalier particulier en maçonnerie avec rampe en ferronnerie distribuant l'appartement du premier étage et à gauche une conciergerie. Deux escaliers secondaires en charpente et rampe en ferronnerie, situés aux angles droit et gauche de la cour, donnent accès aux appartements du deuxième étage et de l'étage de comble. Le rez-de-chaussée sur rue est occupé par des locaux professionnels, celui de l'aile droite par deux remises. Au fond de la cour est située une borne-fontaine en pierre de taille.

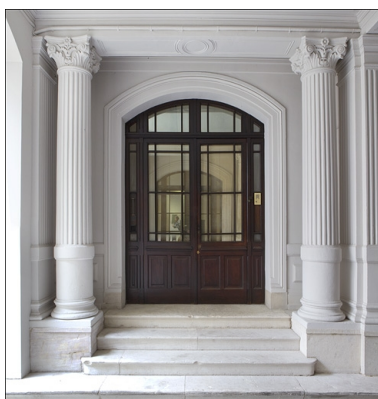
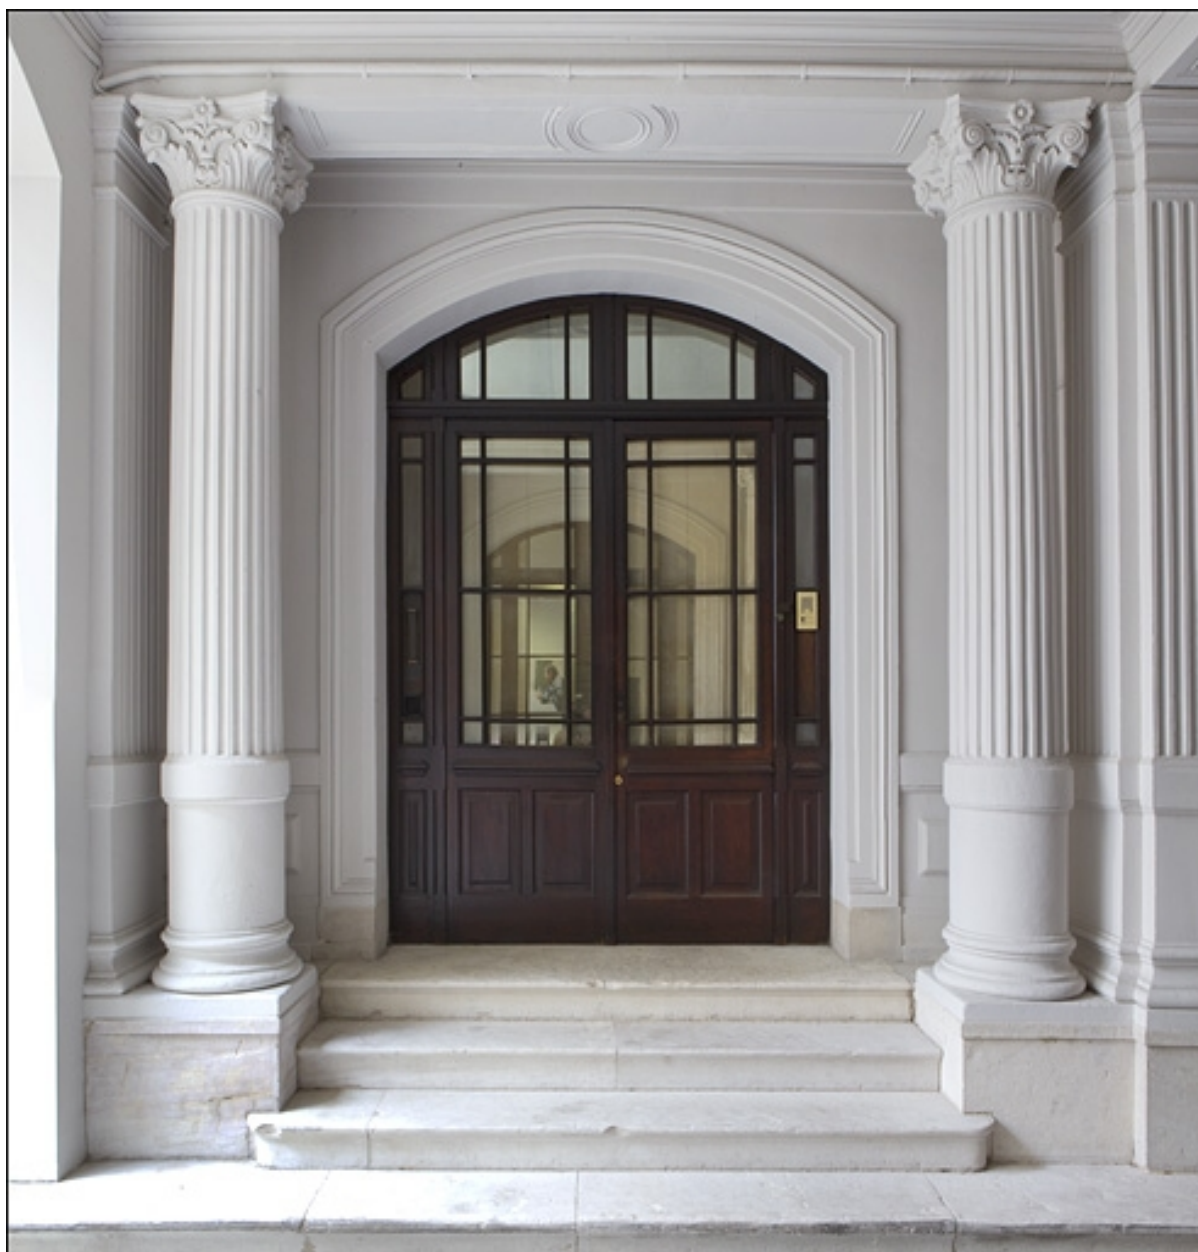
Détail de la porte d'entrée, à droite du  
passage cocher, permettant d'accéder  
à l'appartement du premier étage.  
Phot. Yves Sancey  
IVR43\_20102500836NUC2A

Détail de la porte d'entrée, à droite du passage cocher, permettant d'accéder à l'appartement du premier étage.

L'édifice a été conçu pour accueillir des locaux professionnels en rez-de-chaussée, l'appartement du propriétaire à l'étage noble et des appartements locatifs de différentes superficies. Il se signale par une architecture soignée, par l'ingéniosité de sa distribution intérieure (notamment un escalier particulier monumental dans vestibule pour desservir le premier étage), et par des décors intérieurs d'origine encore en place.

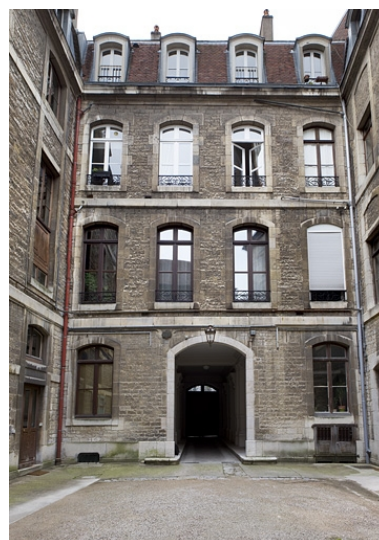
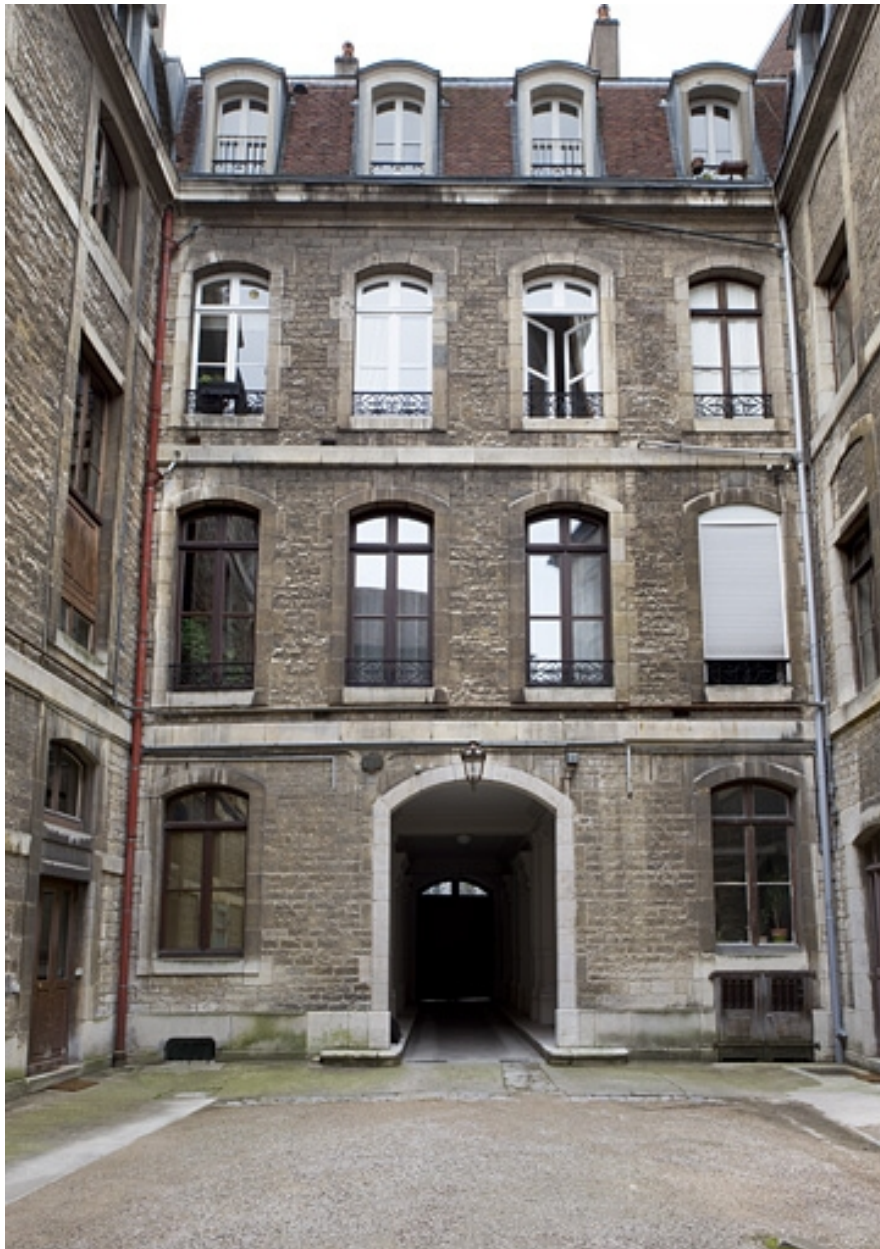
Façade postérieure sur cour :  
vue d'ensemble de face.  
Phot. Yves Sancey  
IVR43\_20102500866NUC2A

Façade postérieure sur cour : vue d'ensemble de face.

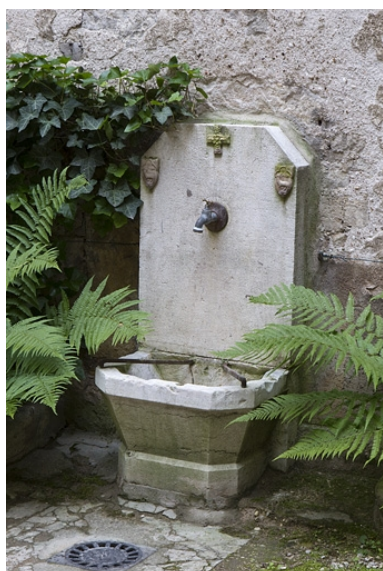
Cour : vue d'ensemble  
de la borne fontaine.  
Phot. Yves Sancey  
IVR43\_20102500845NUC2A

Cour : vue d'ensemble de la borne fontaine.

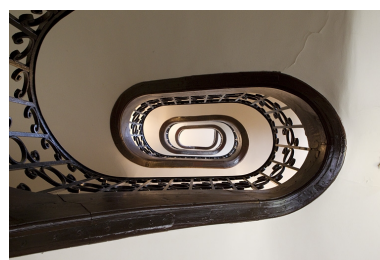
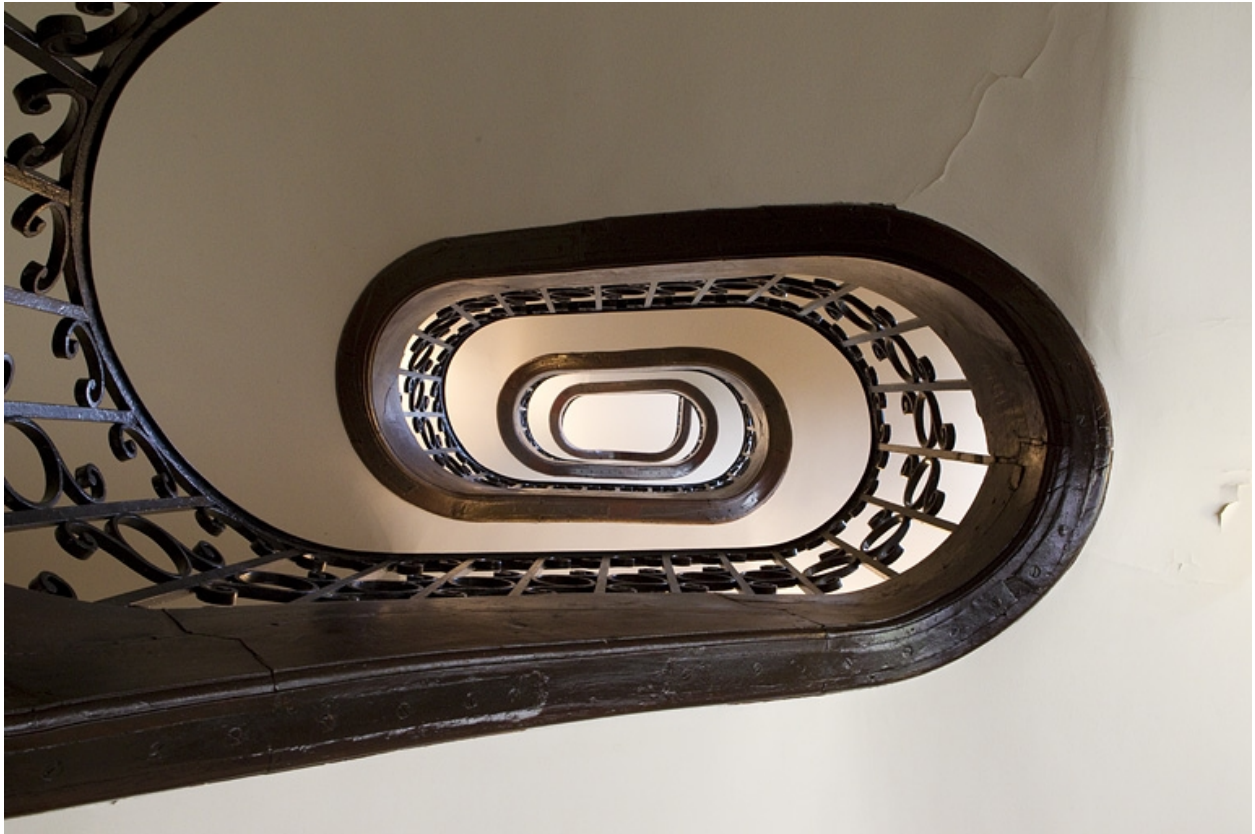
Intérieur, vue de l'escalier à  
jour central situé dans l'une  
des ailes, depuis le bas.  
Phot. Yves Sancey  
IVR43\_20102500861NUC2A

Intérieur, vue de l'escalier à jour central situé dans l'une des ailes, depuis le bas.

Escaliers : escalier dans-oeuvre : escalier tournant à retours avec jour, escalier en maçonnerie ; escalier dans-oeuvre : escalier tournant à retours avec jour, escalier en charpente

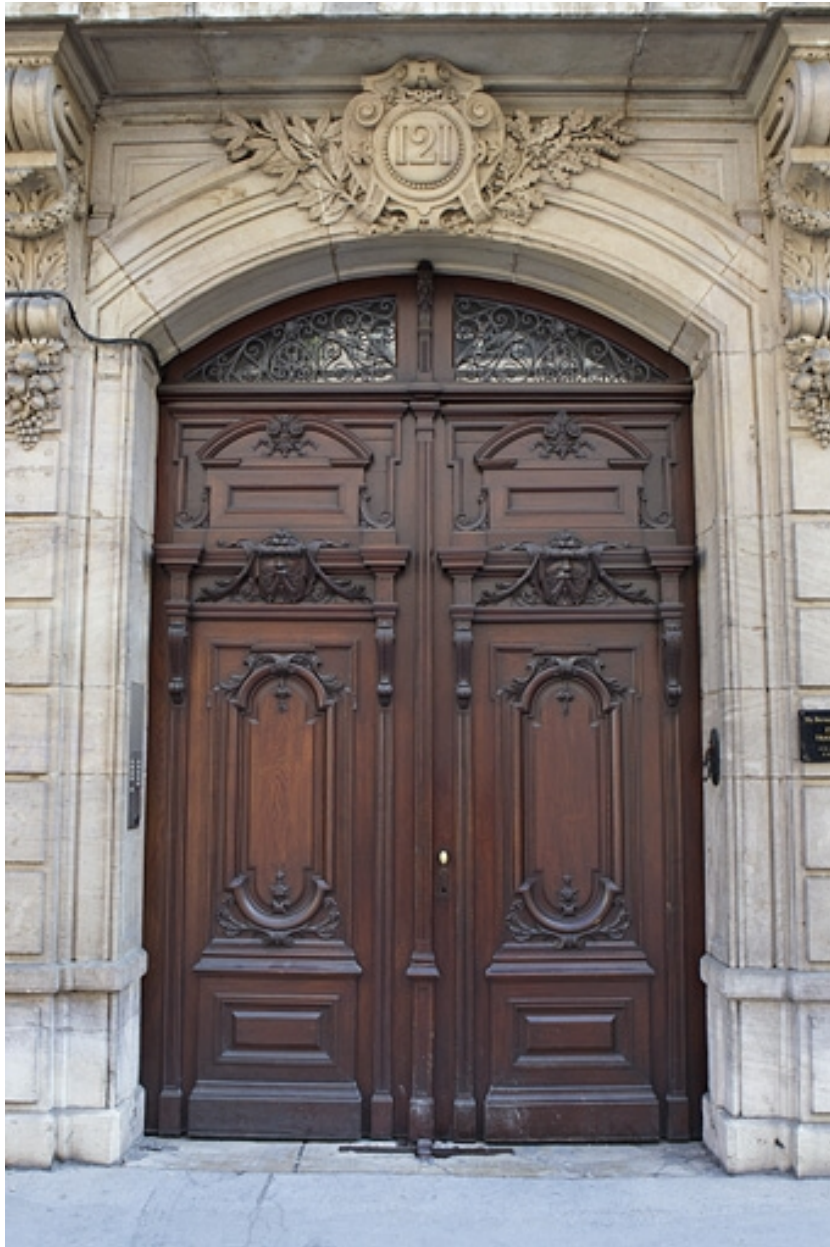
Façade antérieure, vue d'ensemble du portail d'entrée.  
Phot. Yves Sancey  
IVR43\_20102500865NUC2A

Façade antérieure, vue d'ensemble du portail d'entrée.
