Bourgogne-Franche-Comté, Doubs  
Les Fins  
1-3 route de Maîche

## scierie Boucard

Numéro de dossier : IA25001939  
Date de l'enquête initiale : 2018  
Date(s) de rédaction : 2018  
Cadre de l'étude : patrimoine industriel patrimoine industriel du Doubs  
Degré d'étude : étudié

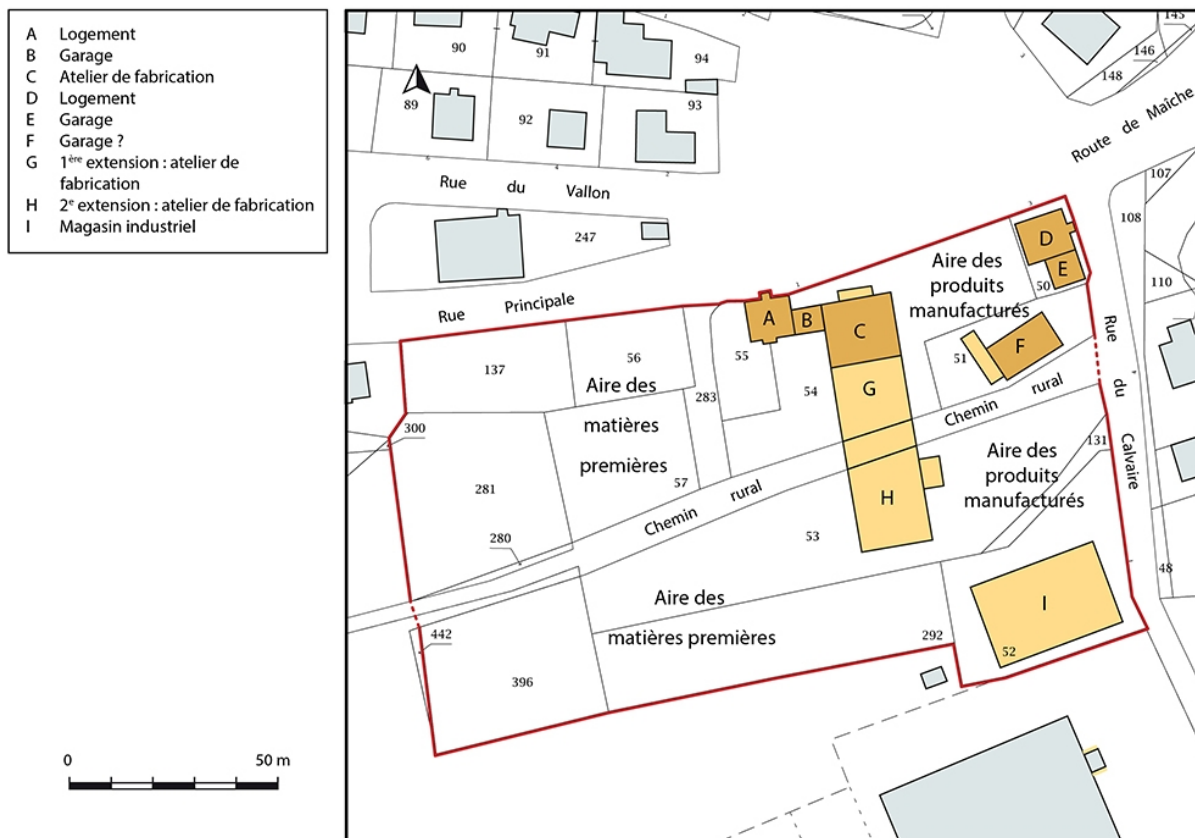
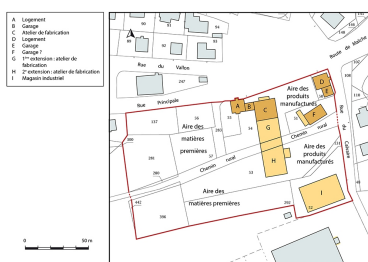
Plan-masse et de situation. Extrait du plan cadastral, 2018, section AD.  
Dess. Bertrand Turina  
IVR43\_20202500313NUDA

Plan-masse et de situation. Extrait du plan cadastral, 2018, section AD.

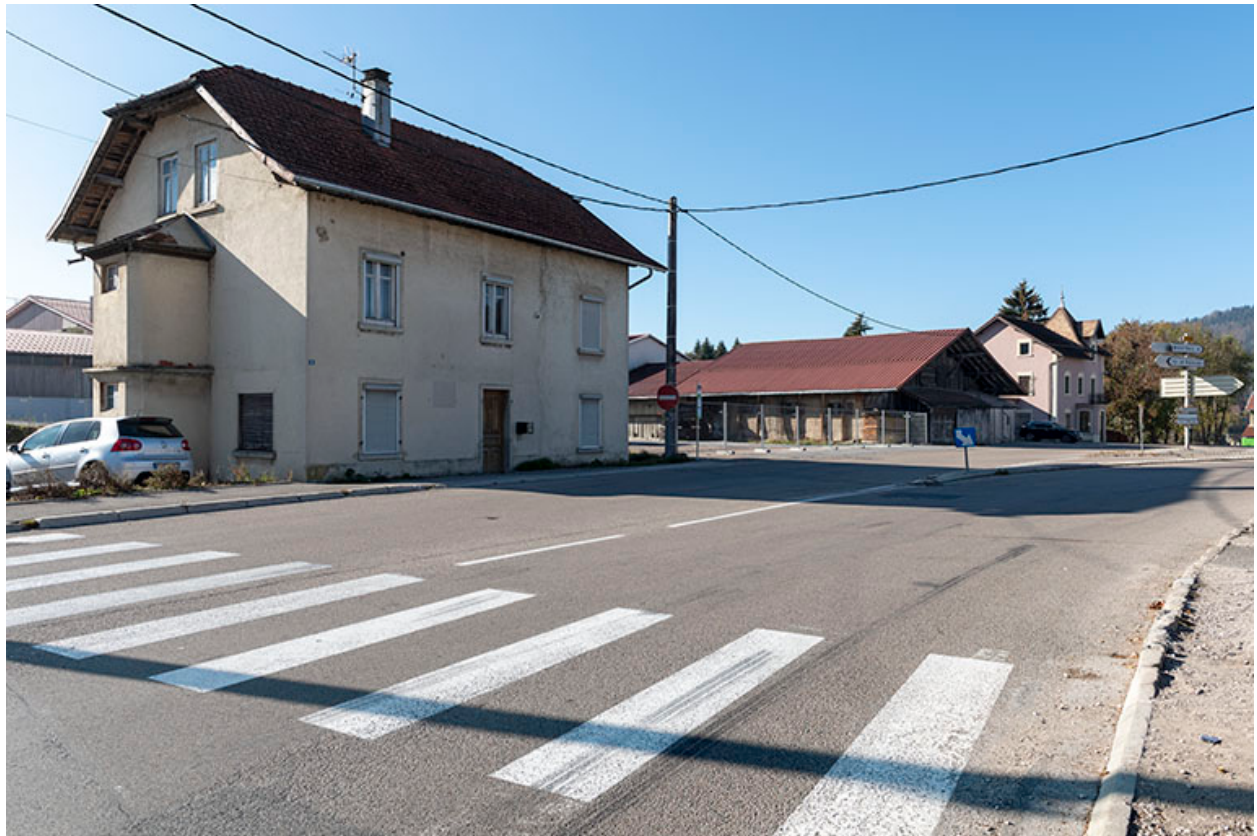
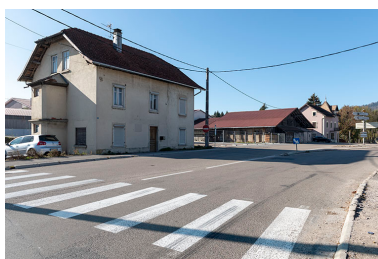
Vue d'ensemble du site, depuis l'est.  
Au premier plan, maison de 1919.  
Phot. Sonia Dourlot  
IVR43\_20182501727NUC4A

Vue d'ensemble du site, depuis l'est. Au premier plan, maison de 1919.

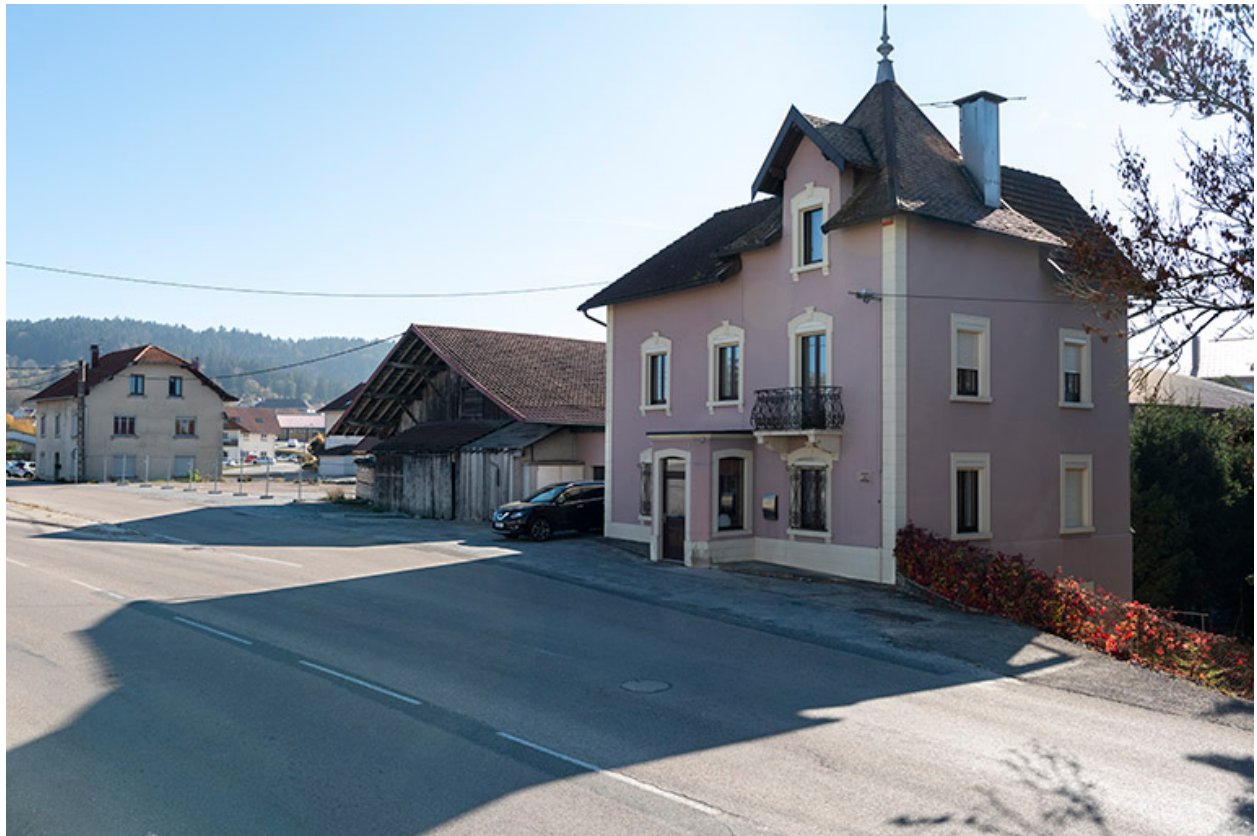
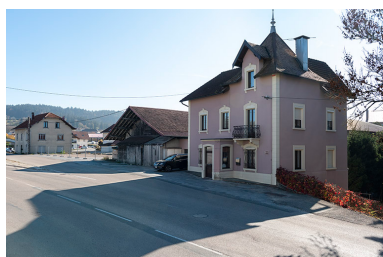
Vue d'ensemble du site, depuis l'ouest. Au premier plan, maison bâtie entre 1928 et 1938.  
Phot. Sonia Dourlot  
IVR43\_20182501730NUC4A

Vue d'ensemble du site, depuis l'ouest. Au premier plan, maison bâtie entre 1928 et 1938.

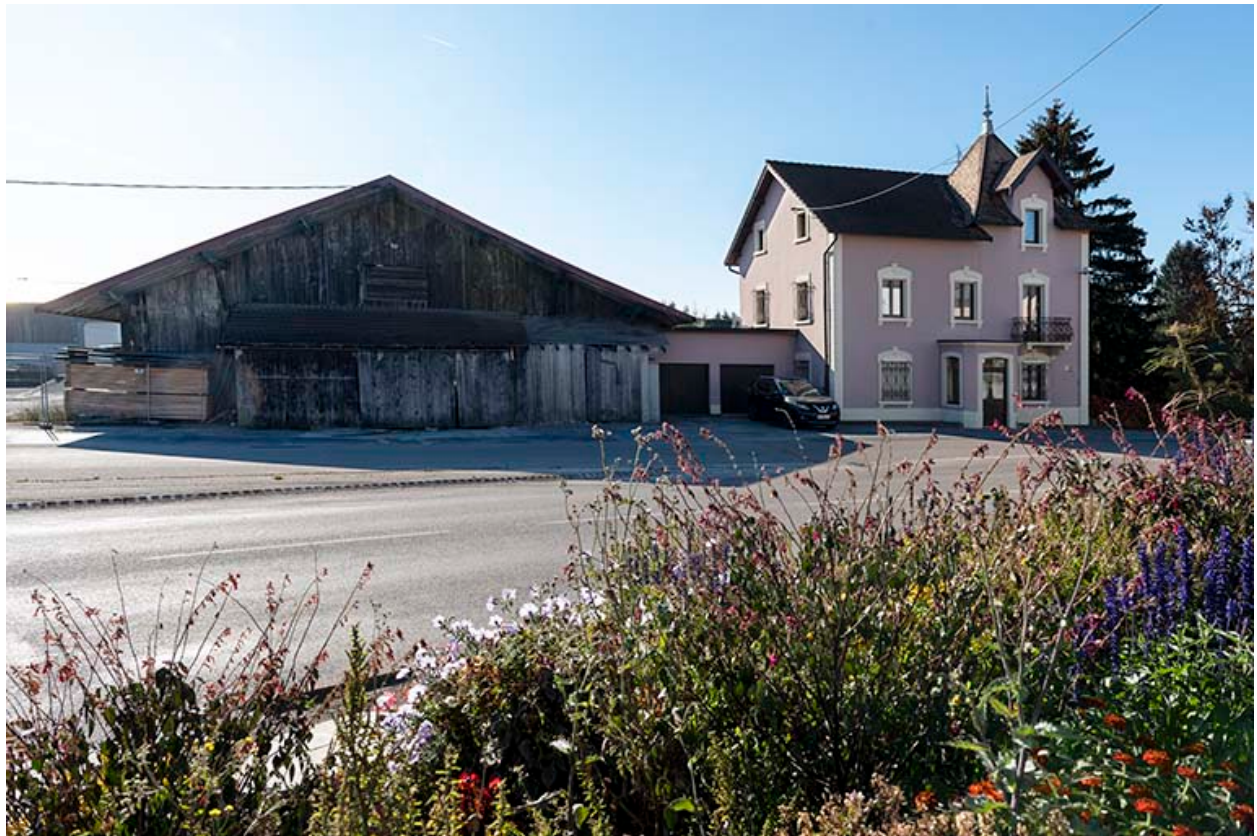
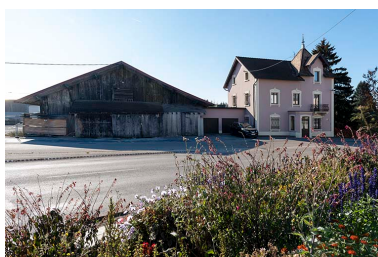
Atelier de 1919 et deuxième maison : façade antérieure (nord).  
Phot. Sonia Dourlot  
IVR43\_20182501731NUC4A

Atelier de 1919 et deuxième maison : façade antérieure (nord).

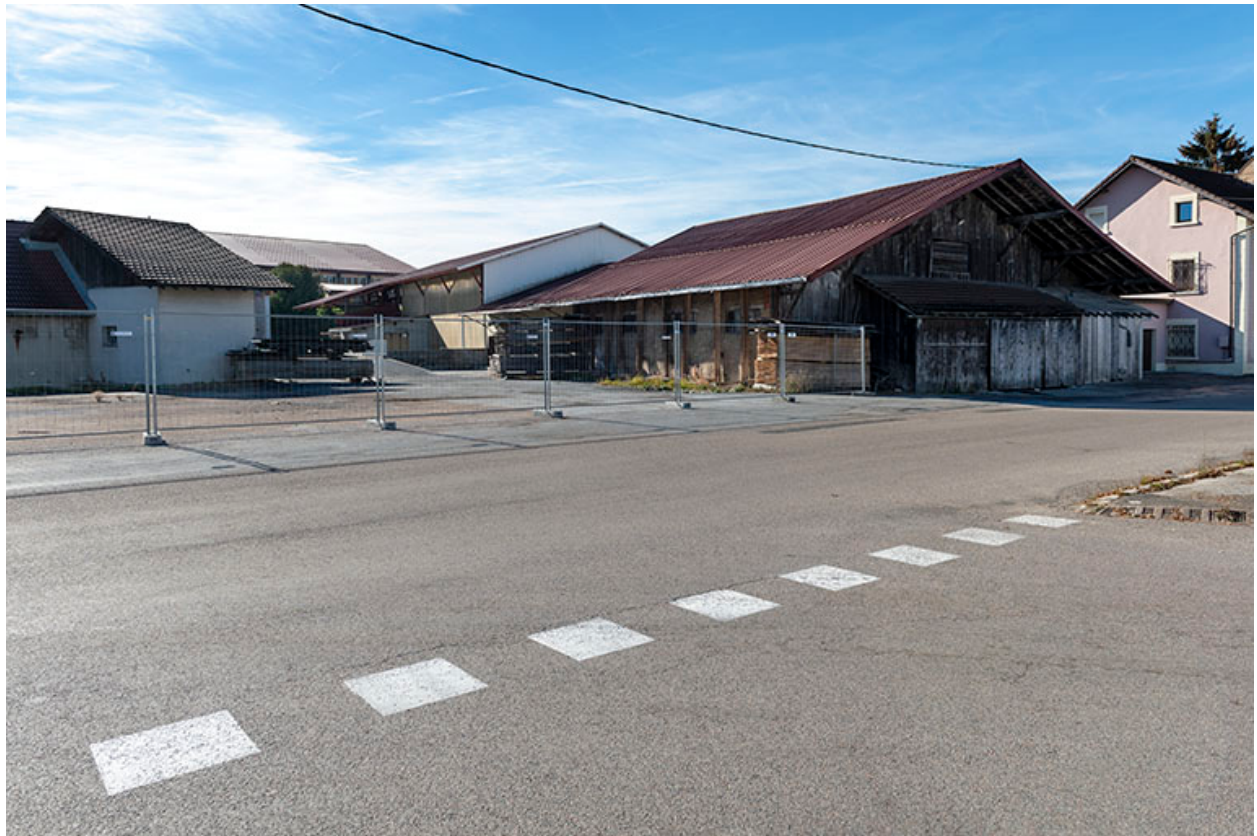
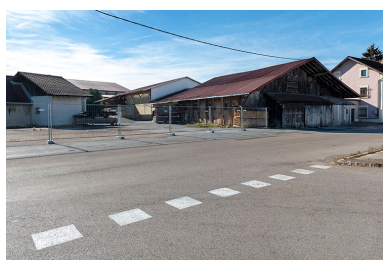
Ateliers de fabrication, depuis le nord-est.  
Phot. Sonia Dourlot  
IVR43\_20182501728NUC4A

Ateliers de fabrication, depuis le nord-est.

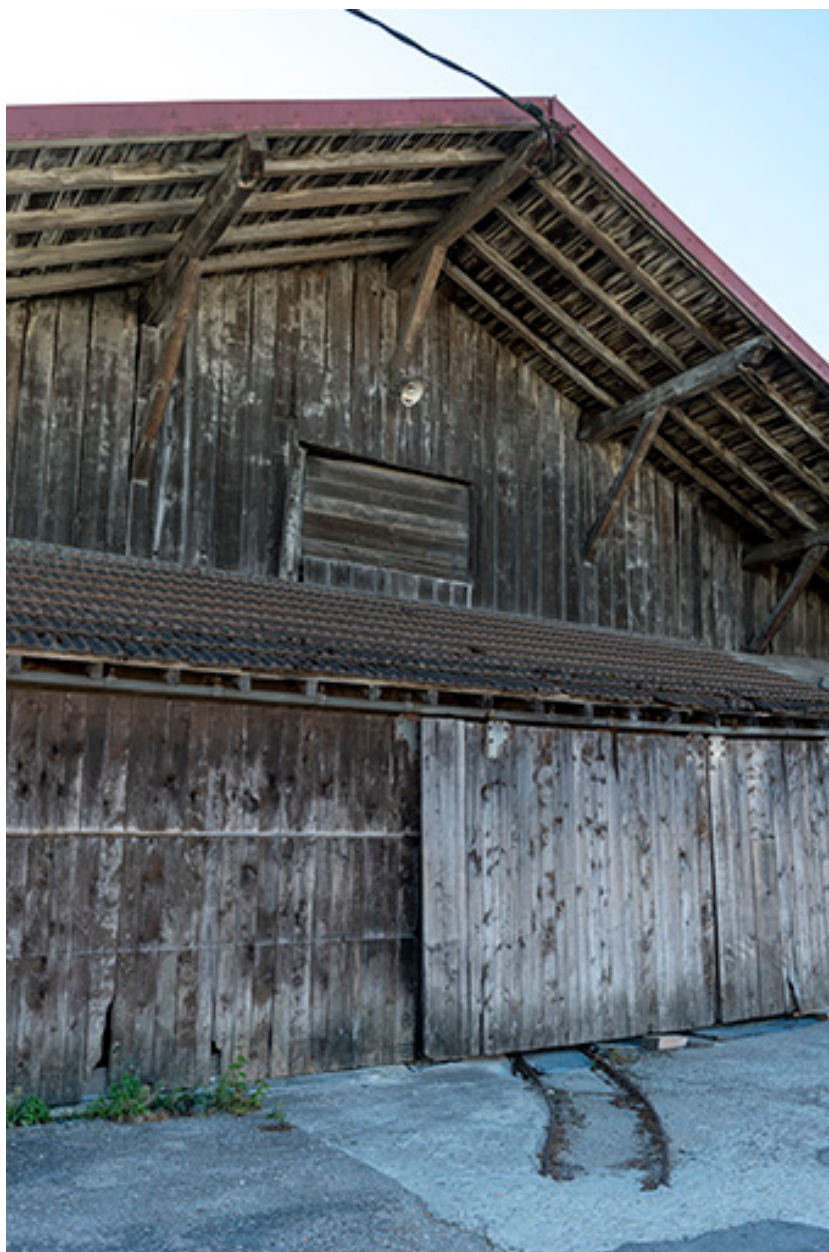
Atelier de 1919 : façade  
antérieure (nord).  
Phot. Sonia Dourlot  
IVR43\_20182501729NUC4A

Atelier de 1919 : façade antérieure (nord).

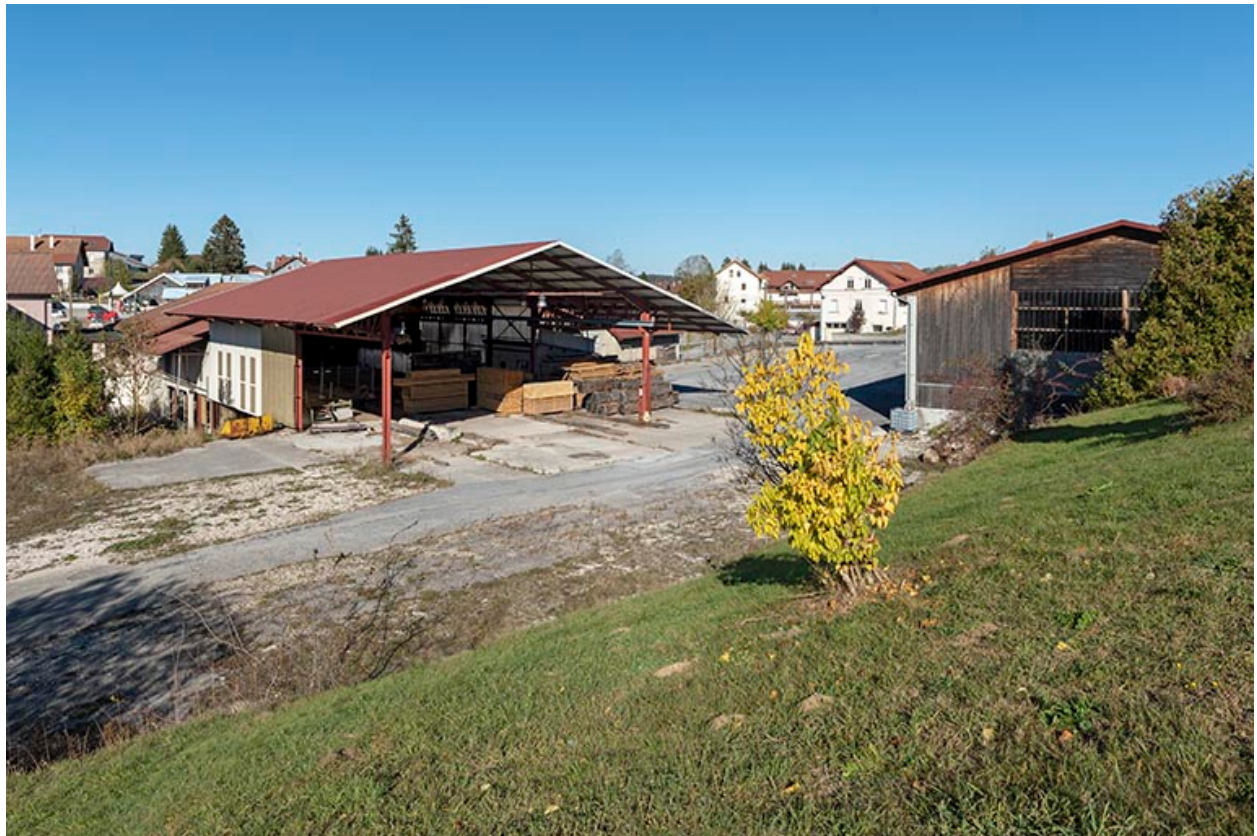
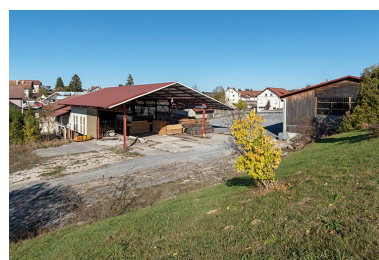
Ateliers de fabrication et magasin industriel, depuis le sud-ouest.  
Phot. Sonia Dourlot  
IVR43\_20182501738NUC4A

Ateliers de fabrication et magasin industriel, depuis le sud-ouest.

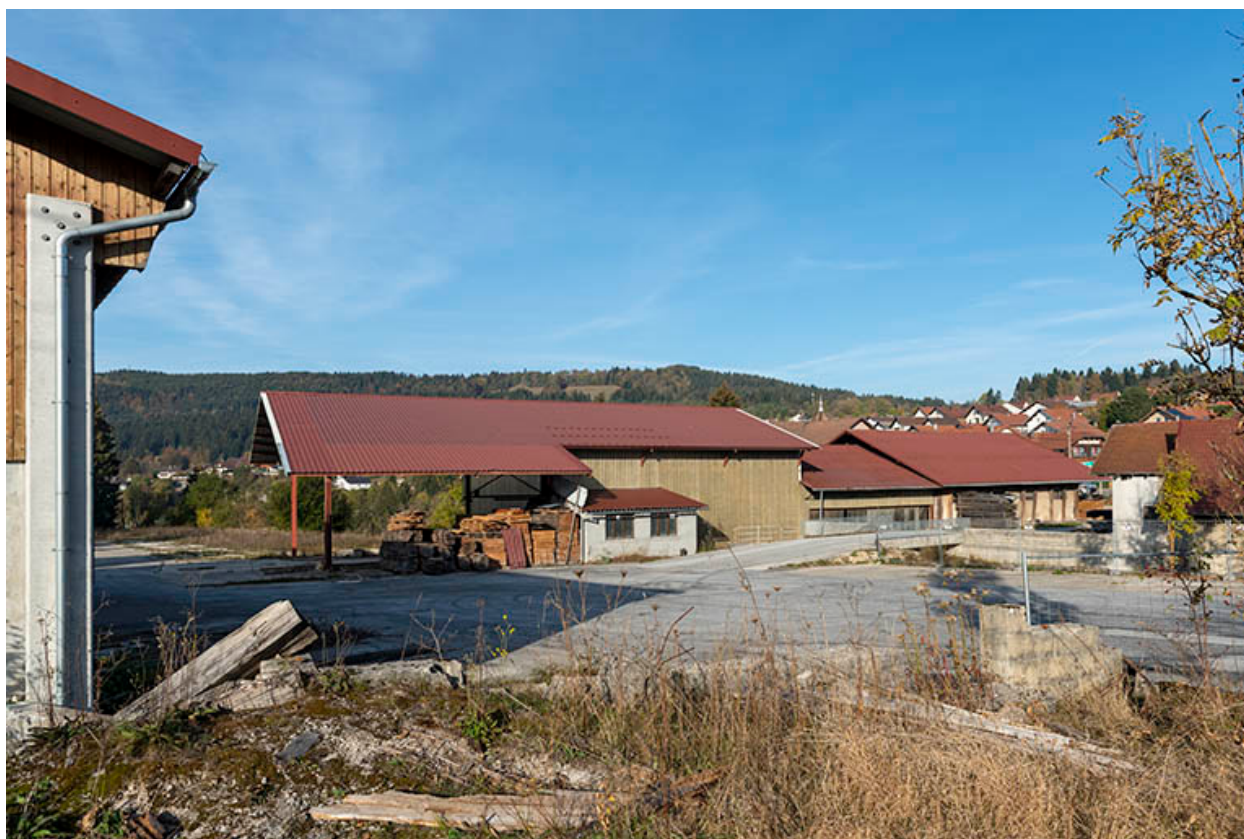
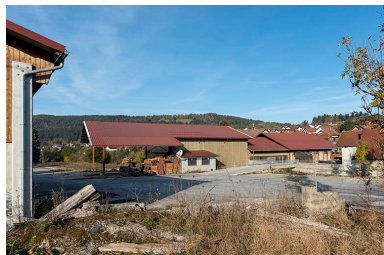
Ateliers de fabrication,  
depuis le sud-est.  
Phot. Sonia Dourlot  
IVR43\_20182501735NUC4A

Ateliers de fabrication, depuis le sud-est.

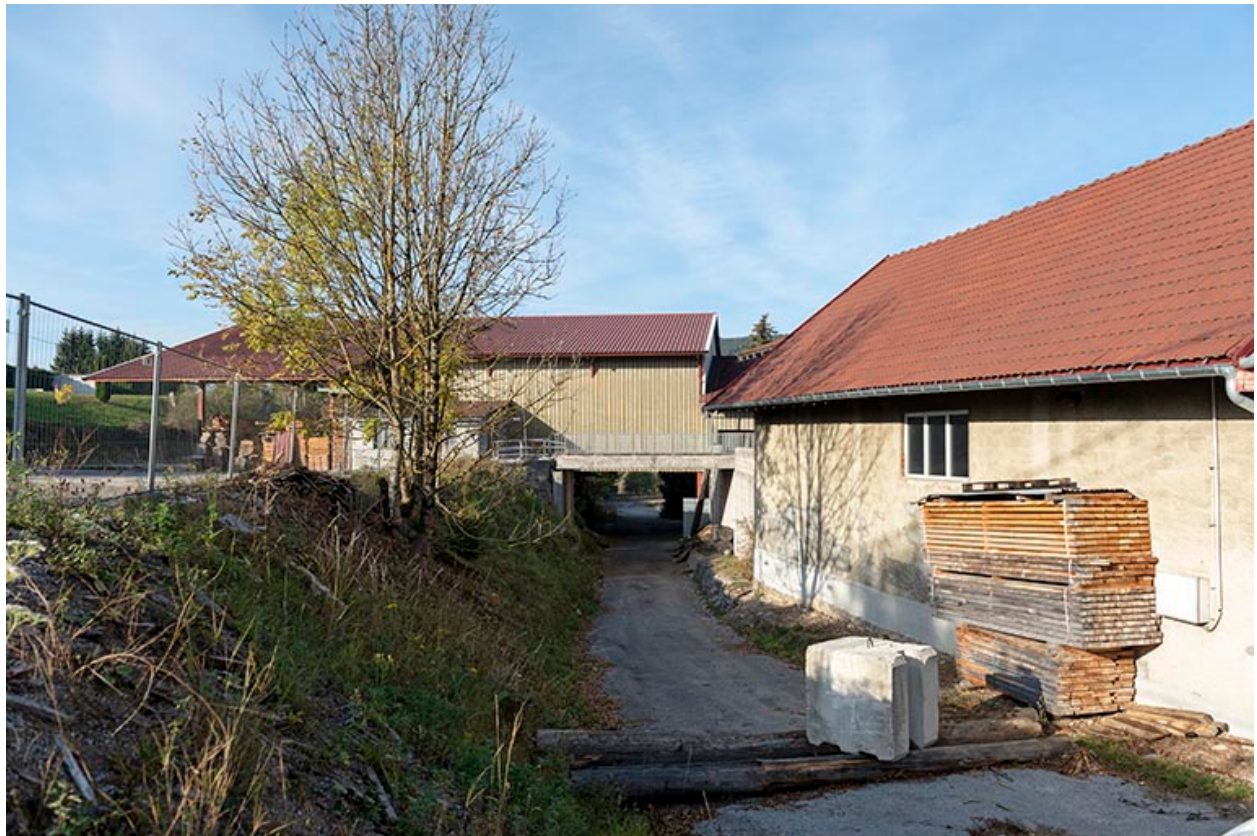
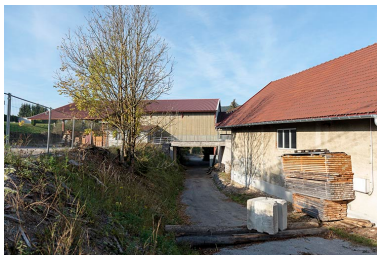
Atelier récent et chemin, depuis l'est.  
Phot. Sonia Dourlot  
IVR43\_20182501734NUC4A

Atelier récent et chemin, depuis l'est.

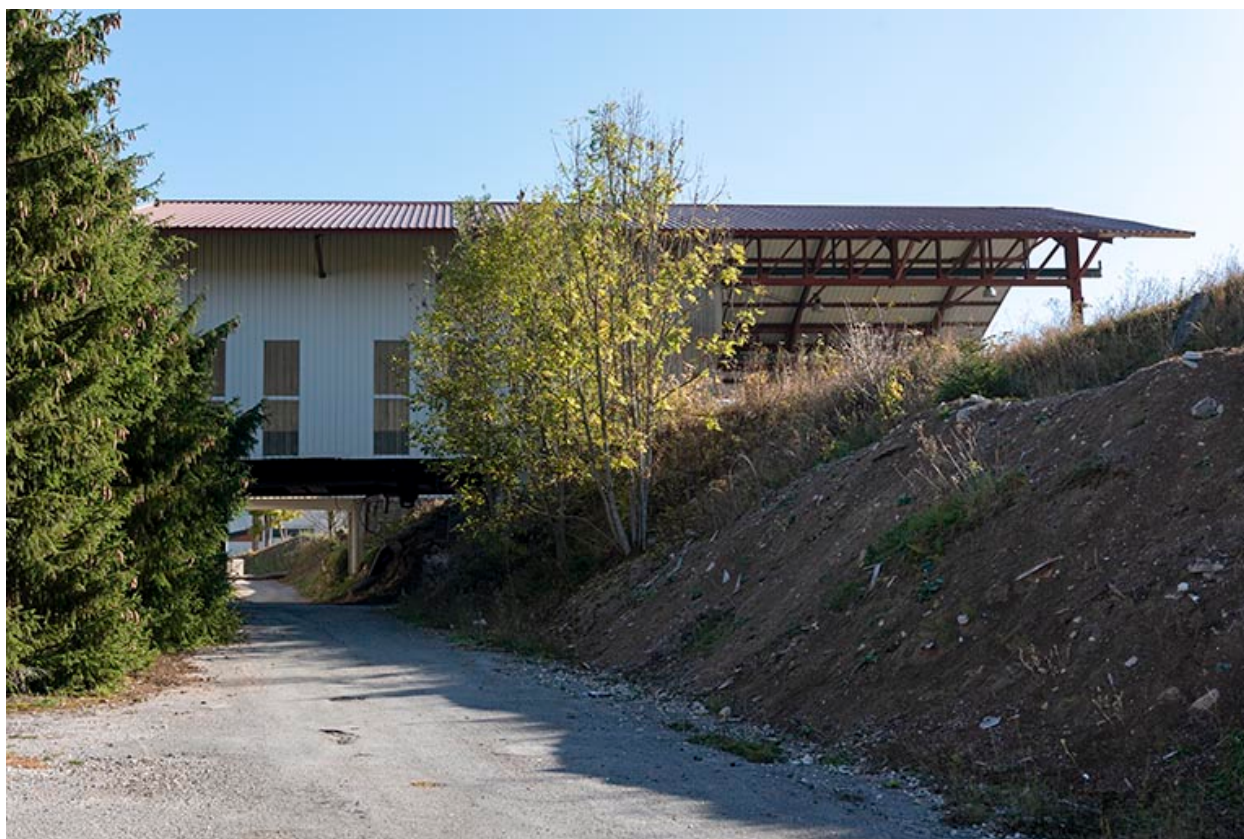
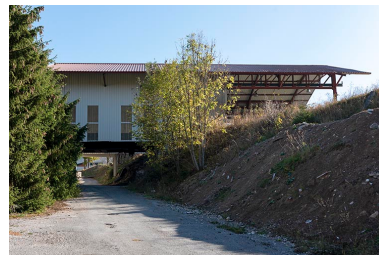
Atelier récent et  
chemin, depuis l'ouest.  
Phot. Sonia Dourlot  
IVR43\_20182501740NUC4A

Atelier récent et chemin, depuis l'ouest.

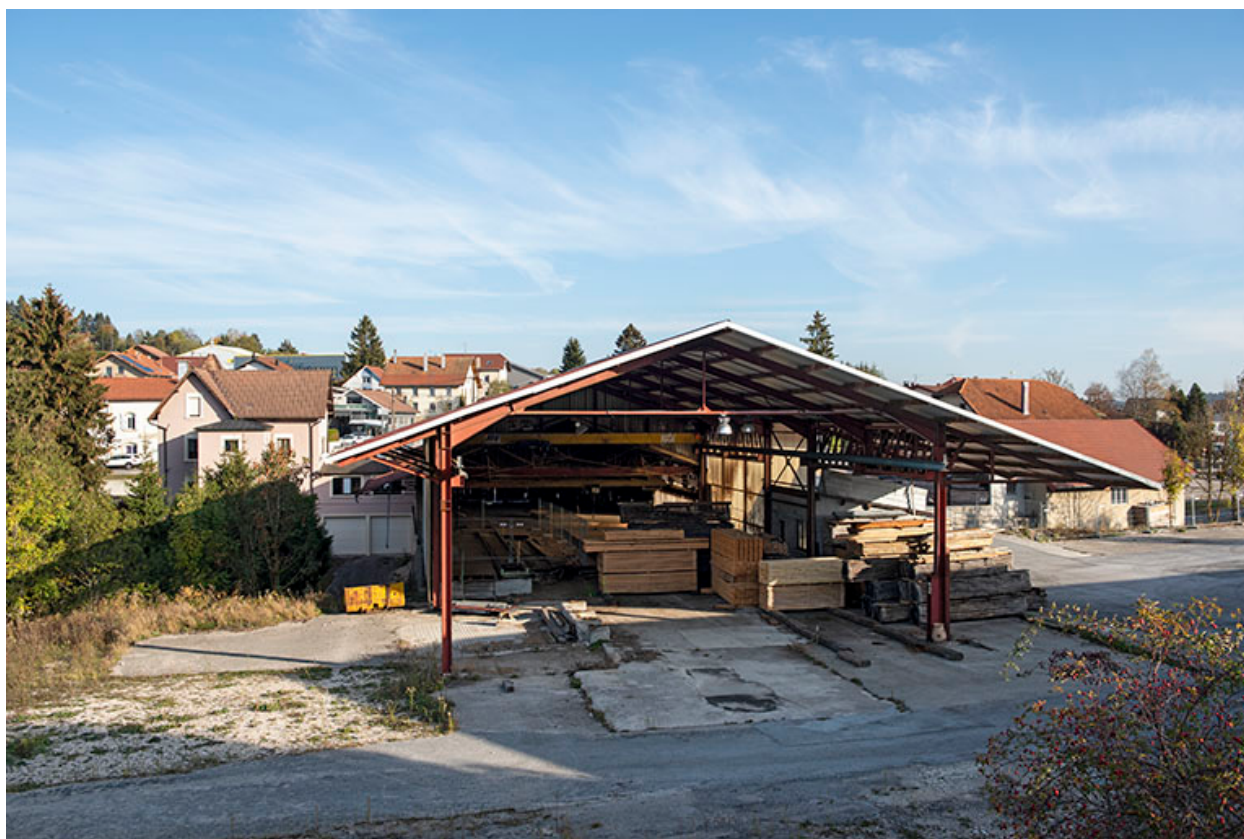
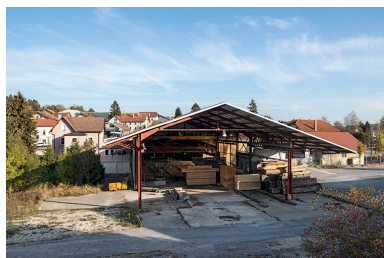
Atelier récent : façade sud.  
Phot. Sonia Dourlot  
IVR43\_20182501739NUC4A

Atelier récent : façade sud.

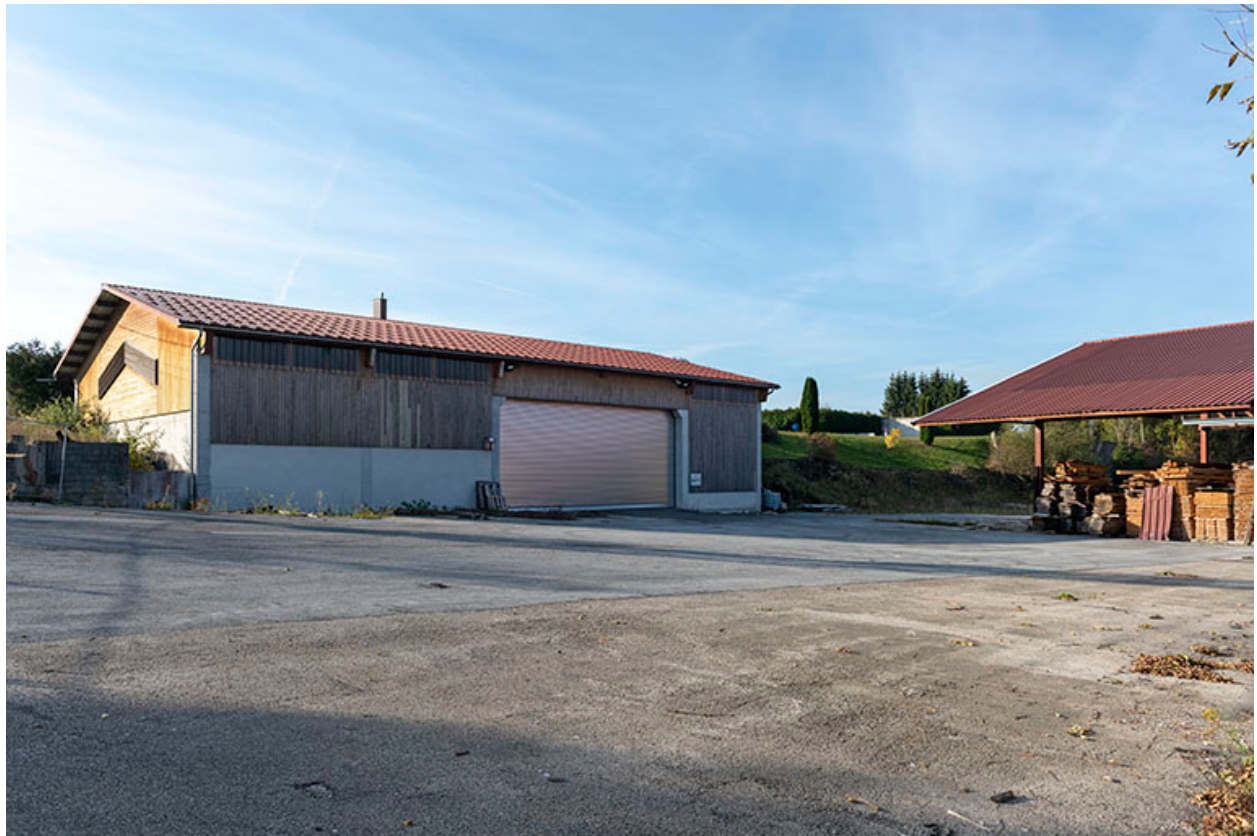
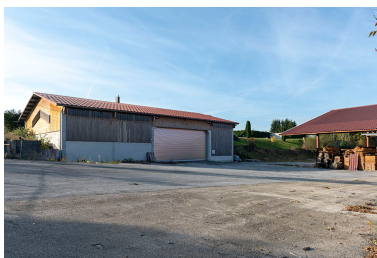
est appuyé contre son mur méridional. Le magasin industriel, au sud-est, est en pan de béton armé et plaques de béton coulé, avec essentage de planches partiel. En rez-de-chaussée, il a un toit à longs pans en acier.

Magasin industriel, de  
trois quarts gauche.  
Phot. Sonia Dourlot  
IVR43\_20182501736NUC4A

Magasin industriel, de trois quarts gauche.

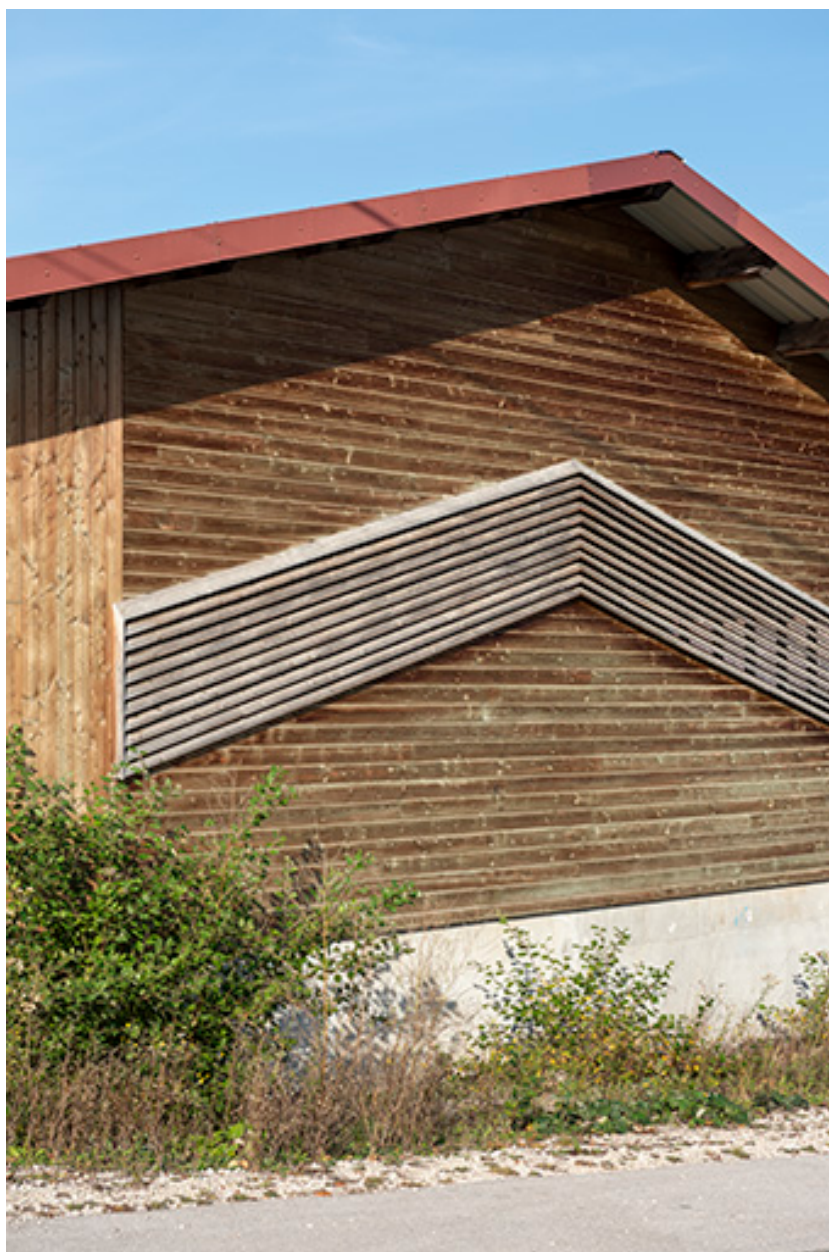
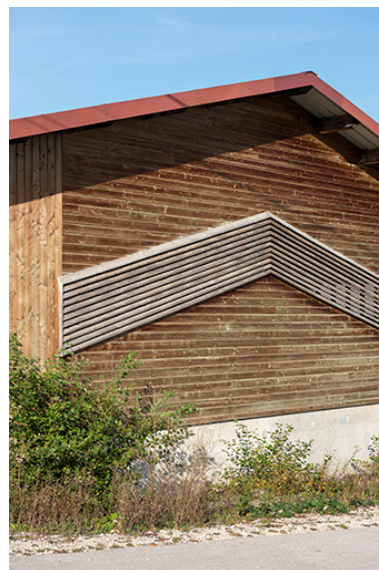
Magasin industriel : essentage  
de planches sur le mur est.  
Phot. Sonia Dourlot  
IVR43\_20182501737NUC4A

Magasin industriel : essentage de planches sur le mur est.
