Bourgogne-Franche-Comté, Doubs  
Villers-le-Lac  
les Pargots  
13 rue des Vieux Pargots

## ferme et atelier de mécanique de précision de Francis Baverel

Numéro de dossier : IA25001580  
Date de l'enquête initiale : 2016  
Date(s) de rédaction : 2016  
Cadre de l'étude : patrimoine industriel patrimoine industriel du Doubs  
Degré d'étude : étudié

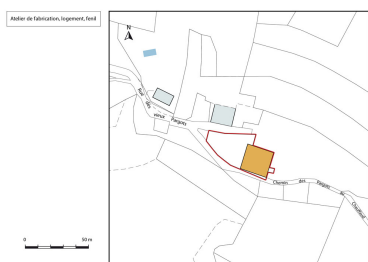
Plan-masse et de situation.  
Dess. Mathias Papigny  
IVR43\_20162501482NUDA

Plan-masse et de situation.

Technique de relevé : reprise de fond ; Échelle : 1/1 000

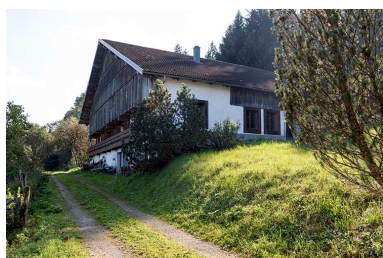
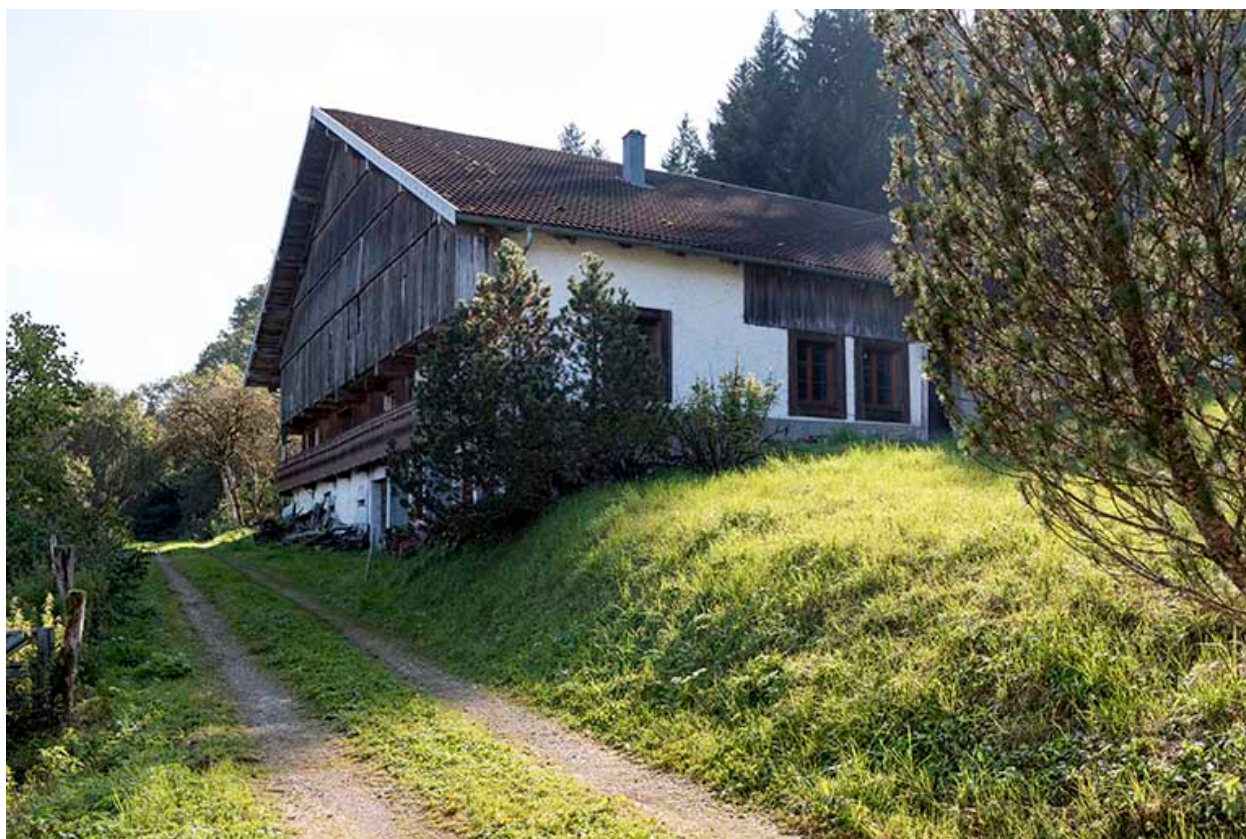
Vue d'ensemble, depuis  
l'ouest (façades postérieure  
et latérale gauche).  
Phot. Sonia Dourlot  
IVR43\_20162501405NUC4A

Vue d'ensemble, depuis l'ouest (façades postérieure et latérale gauche).

La ferme associe murs de moellons calcaires enduits et pan de bois essenté de planches ; ce dernier est notamment présent dans la lambrichure et le rang pendu du pignon nord, surmontant un balcon continu. Elle comporte un étage de soubassement, un rez-de-chaussée surélevé, un étage en surcroît et un comble, desservis par un escalier dans-oeuvre. Elle est coiffée par un toit à longs pans, pignons couverts et couverture de tuiles mécaniques.

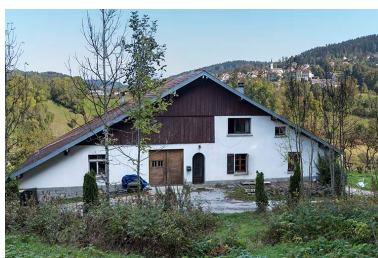
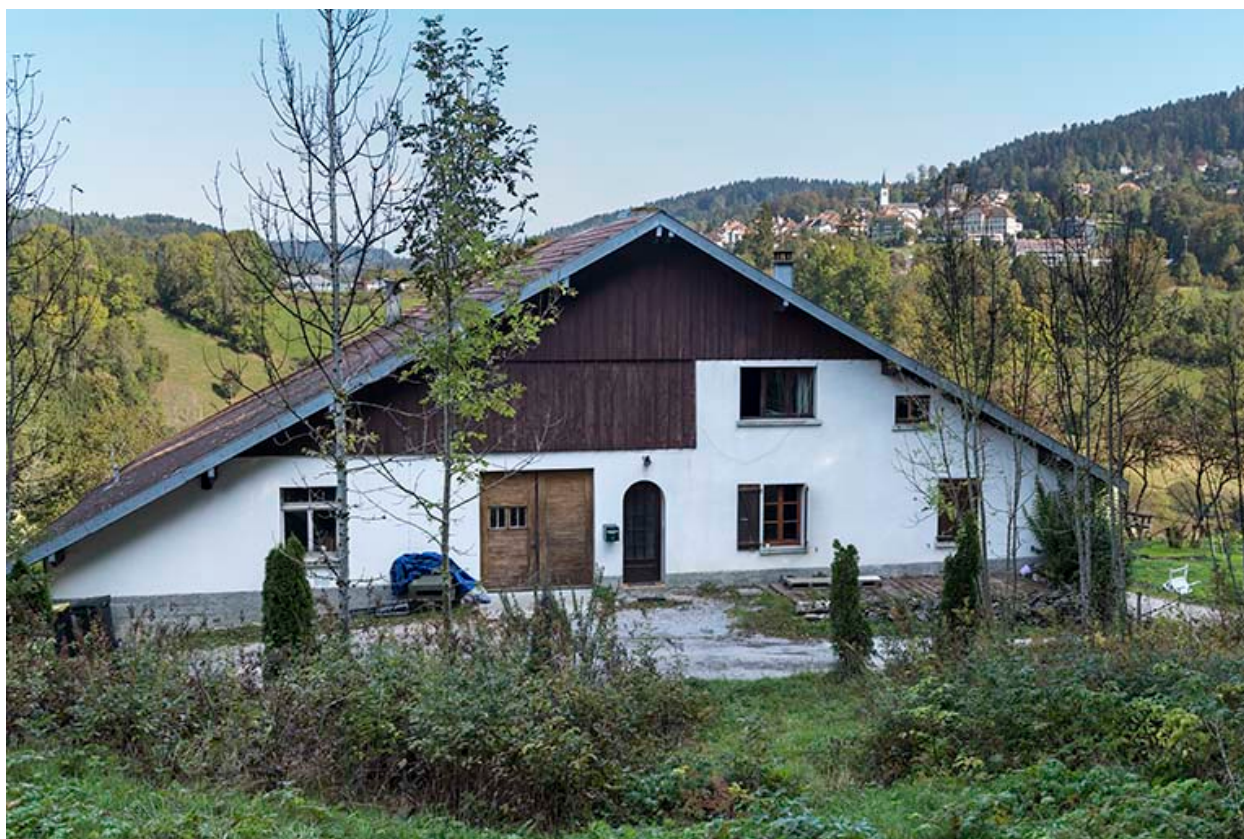
Façade antérieure.  
Phot. Sonia Dourlot  
IVR43\_20162501407NUC4A

Façade antérieure.

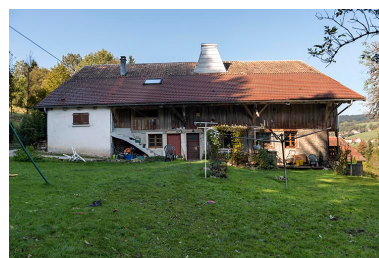
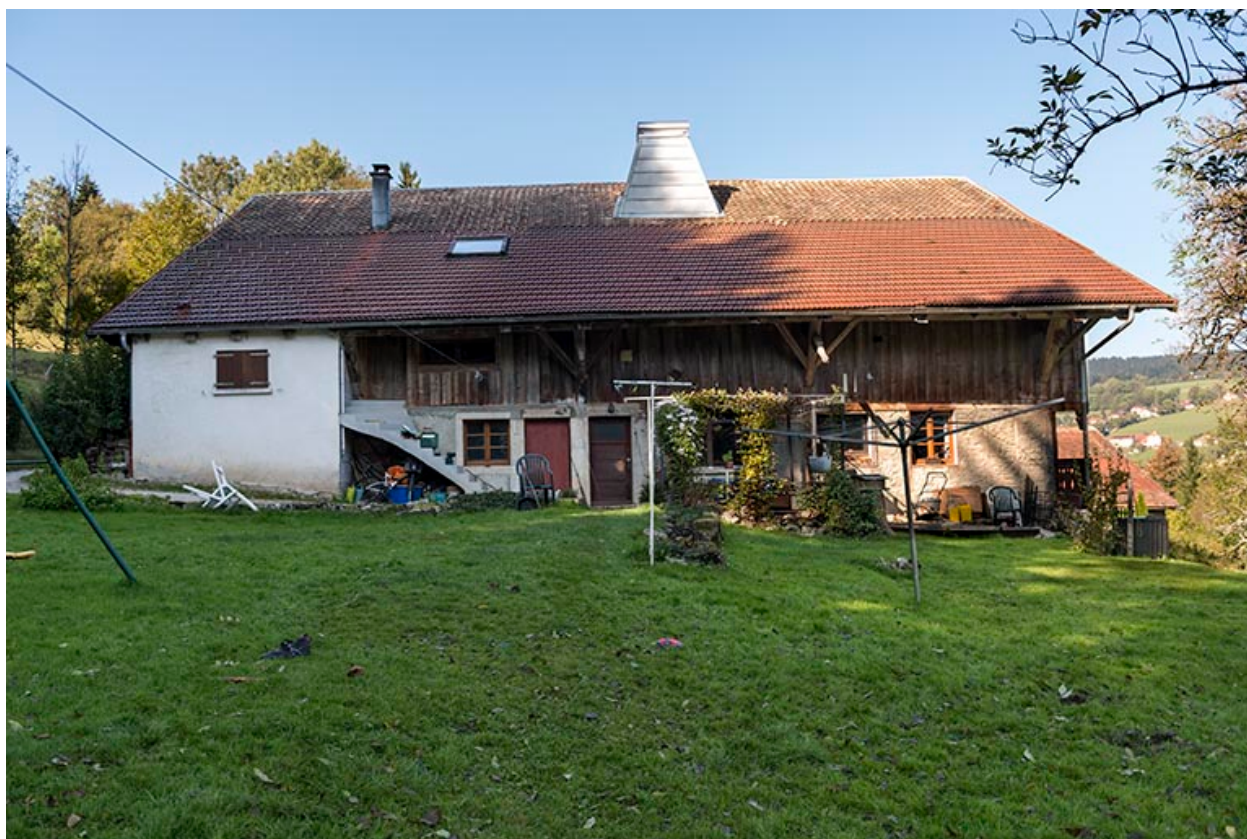
Façade latérale droite.  
Phot. Sonia Dourlot  
IVR43\_20162501406NUC4A

Façade latérale droite.

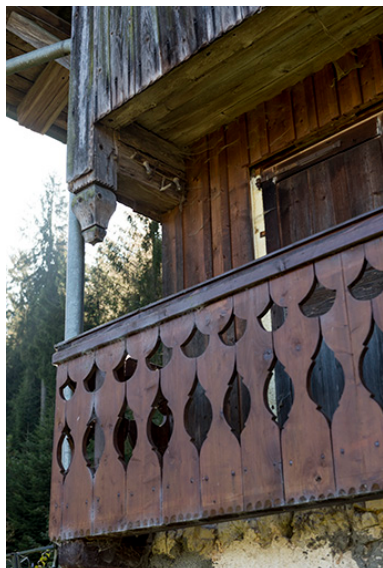
Façade postérieure :  
détail du garde-corps.  
Phot. Sonia Dourlot  
IVR43\_20162501408NUC4A

Façade postérieure : détail du garde-corps.

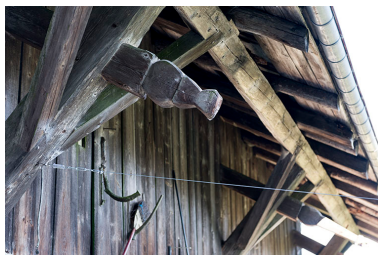
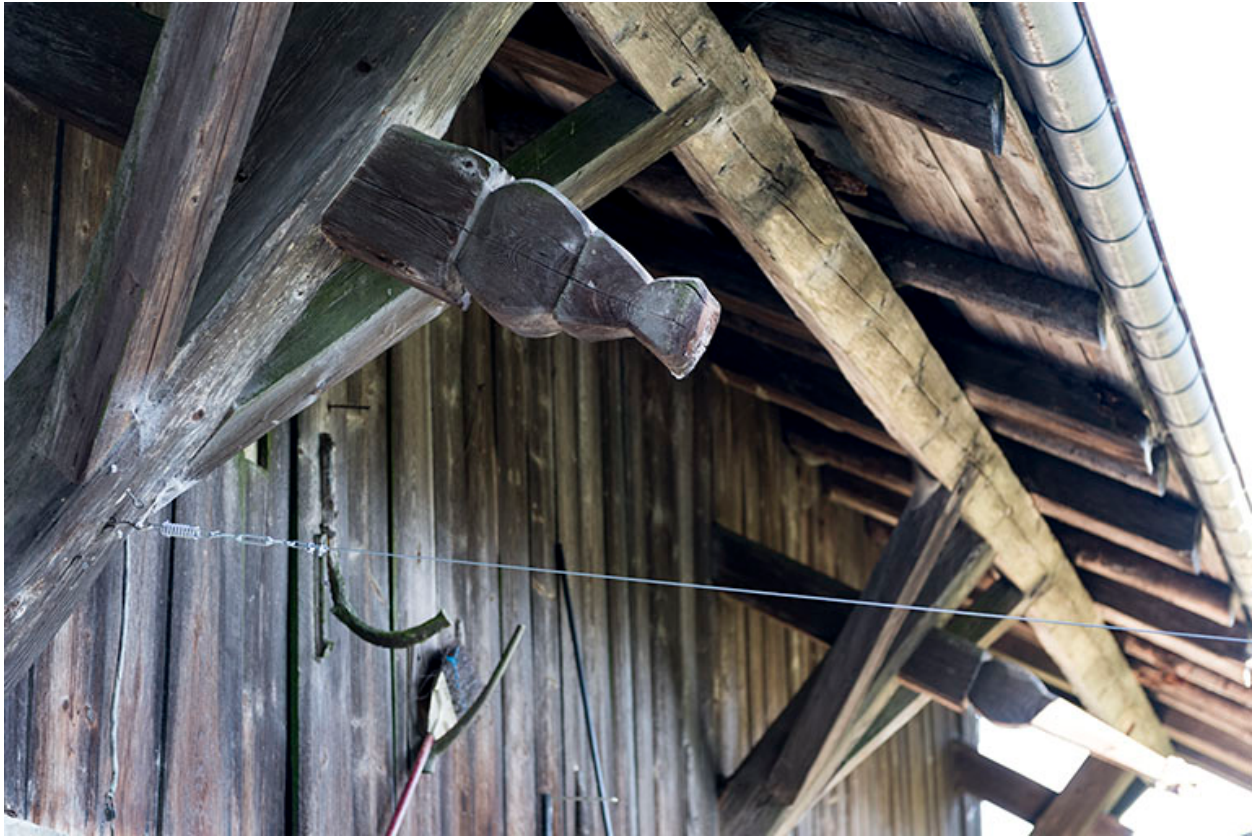
Façade latérale droite : extrémité  
de pièce de charpente sculptée.  
Phot. Sonia Dourlot  
IVR43\_20162501409NUC4A

Façade latérale droite : extrémité de pièce de charpente sculptée.

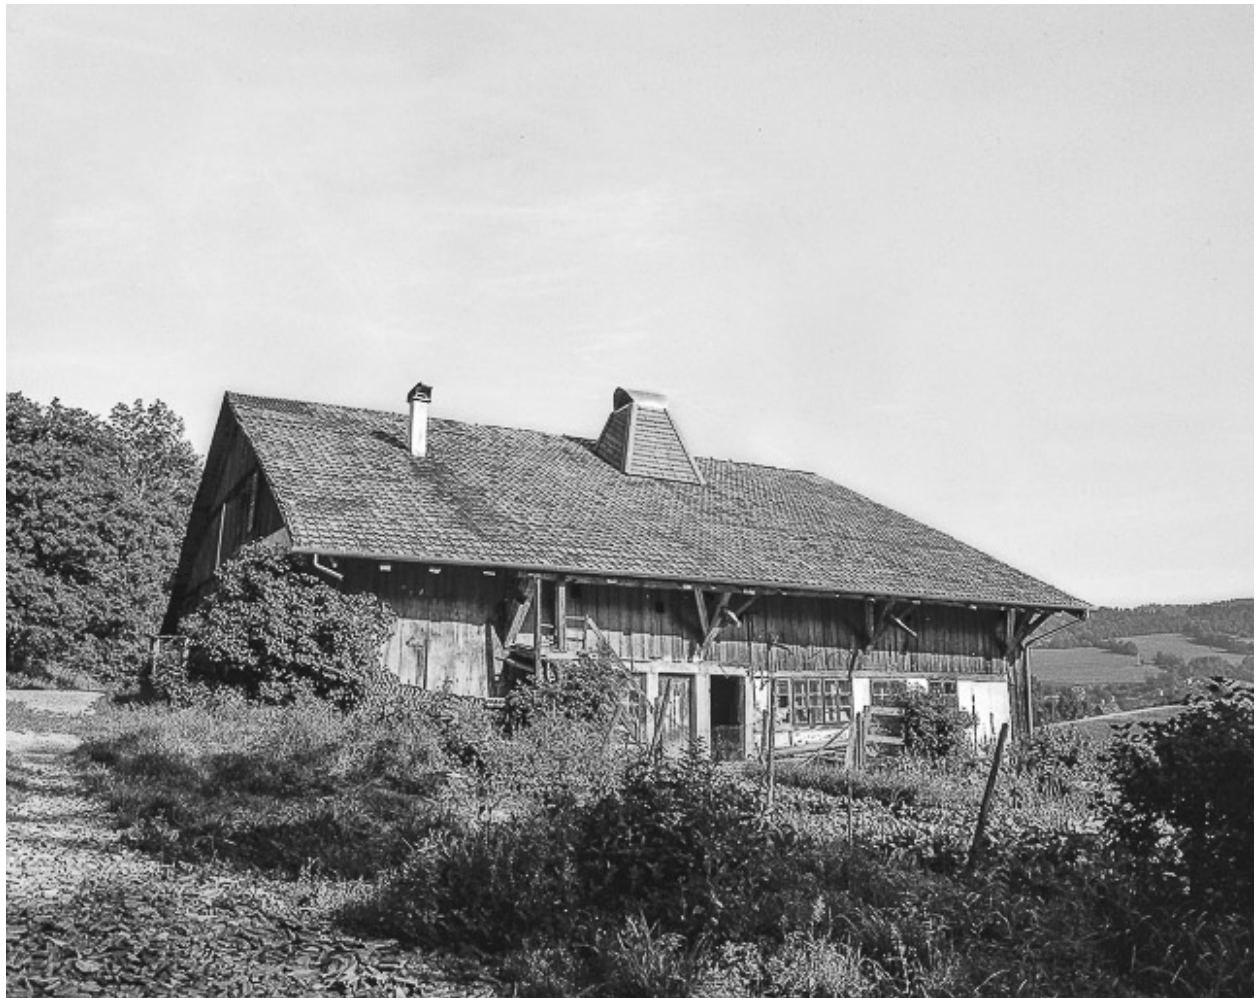
Façade latérale droite, en 1976.  
Phot. Dominique Humbert  
IVR43\_19762500447X

Façade latérale droite, en 1976.
