Bourgogne-Franche-Comté, Doubs  
Charquemont  
2 rue Mermoz

## maison et atelier de la société Horlogerie Comté-Savoie

Numéro de dossier : IA25001300  
Date de l'enquête initiale : 2013  
Date(s) de rédaction : 2014  
Cadre de l'étude : patrimoine industriel patrimoine industriel du Doubs  
Degré d'étude : étudié

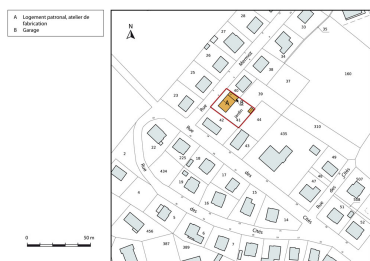
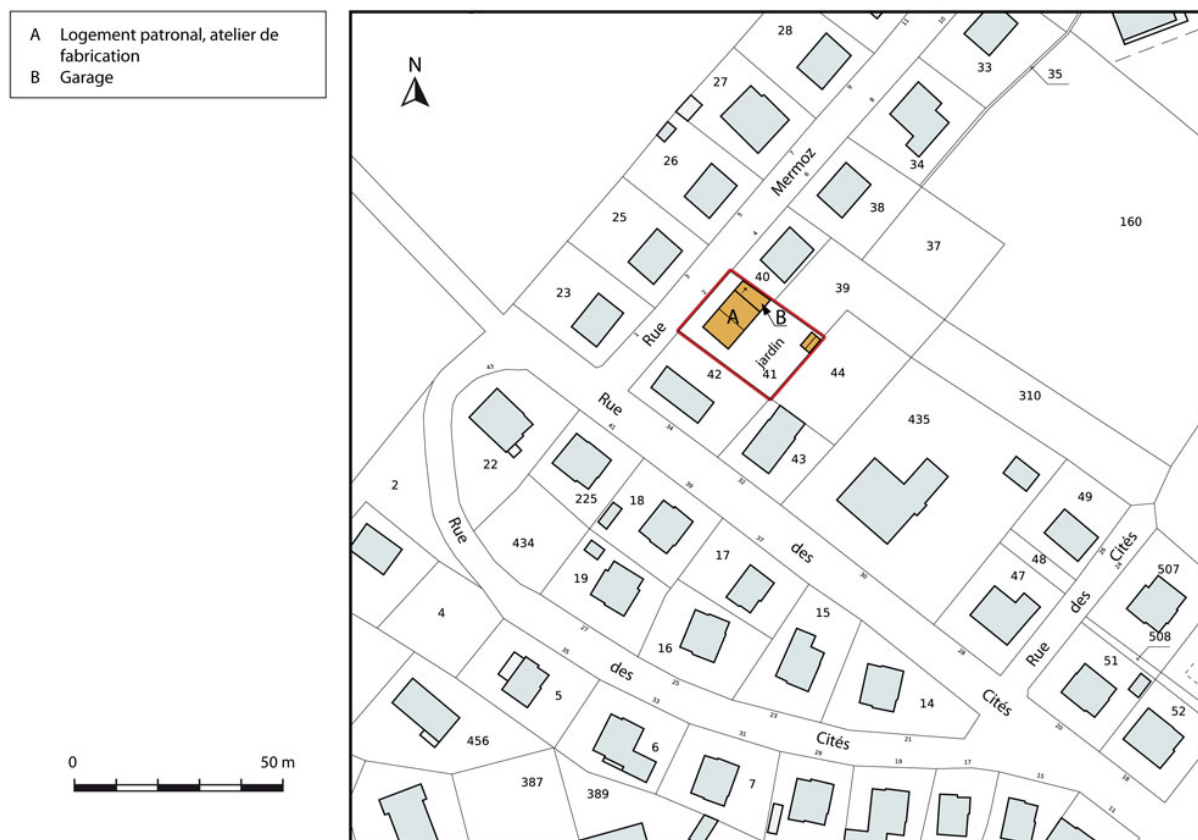
Plan-masse et de situation. Extrait du plan cadastral, 2015, section AB.  
Dess. Mathias Papigny  
IVR43\_20152500688NUDA

Plan-masse et de situation. Extrait du plan cadastral, 2015, section AB.

Technique de relevé : reprise de fond ; Échelle : 1/1 000

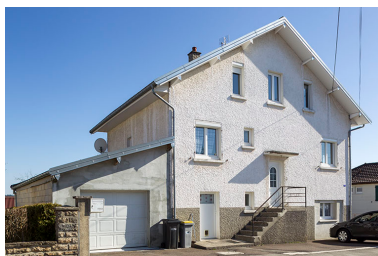
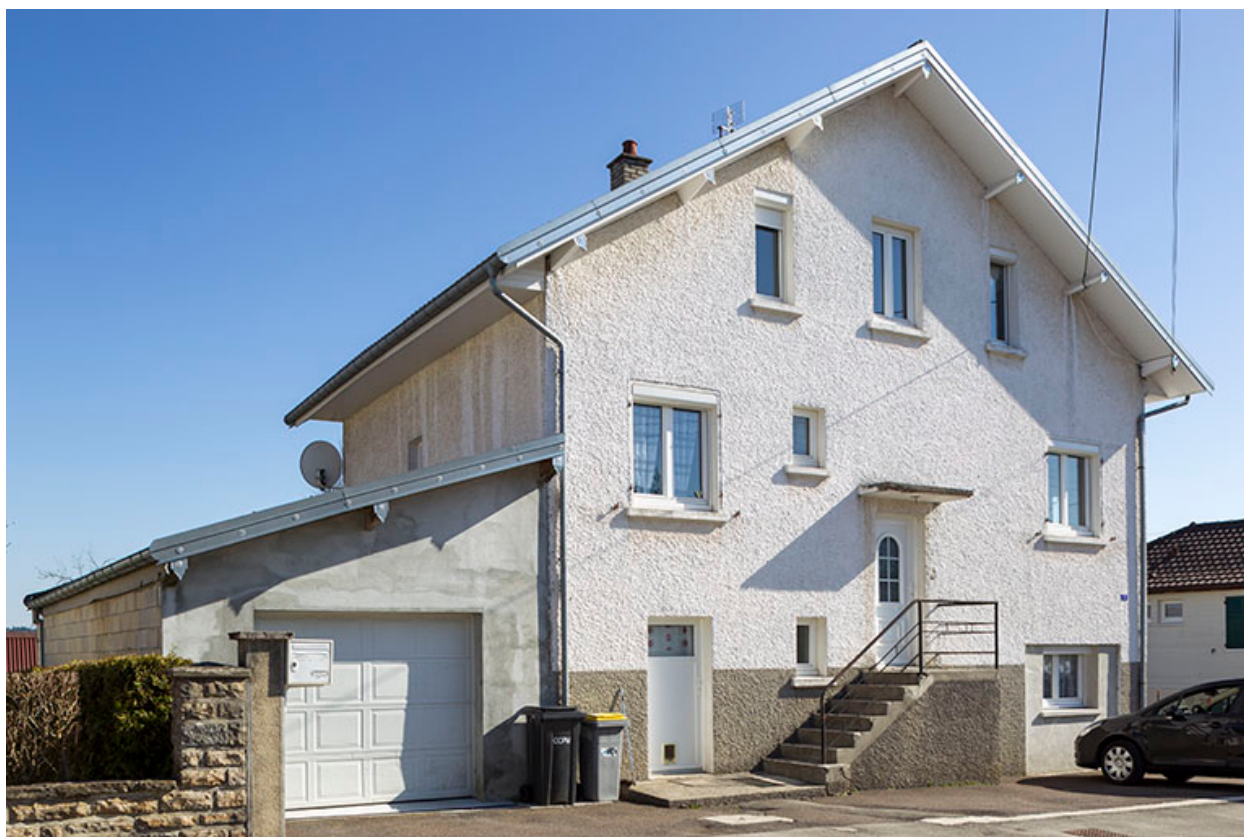
Façade antérieure, de trois quarts gauche.  
Phot. Sonia Dourlot  
IVR43\_20152500906NUC2A

Façade antérieure, de trois quarts gauche.

La maison a, comme le garage, des murs en parpaings de béton enduits et une couverture de tuiles mécaniques, supportée par un toit à longs pans et pignons couverts (en appentis sur le garage). Elle comporte un étage carré et un étage en surcroît, desservis par un escalier extérieur droit en maçonnerie et par un escalier dans-oeuvre.

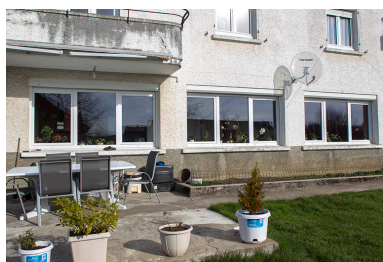
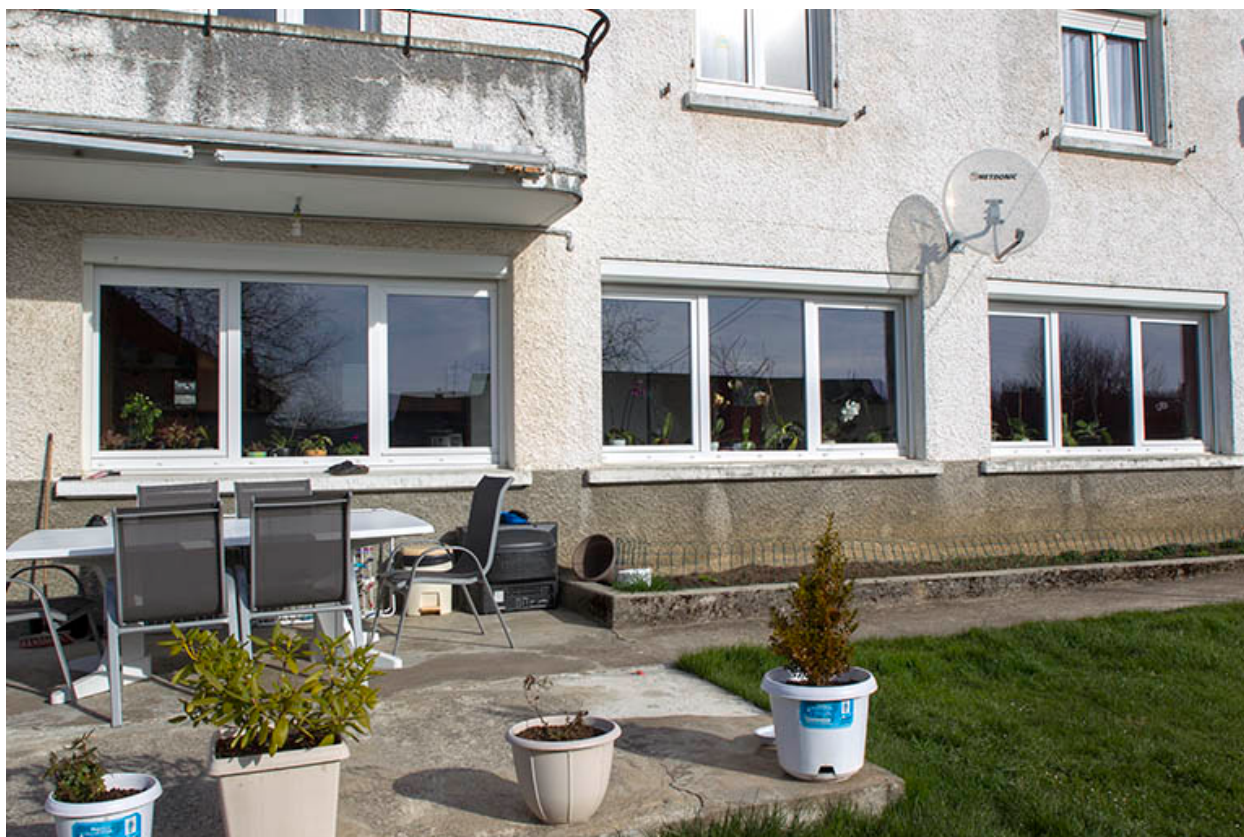
Façade postérieure :  
fenêtres de l'atelier.

Façade postérieure : fenêtres de l'atelier.

Typologies : baie d'atelier

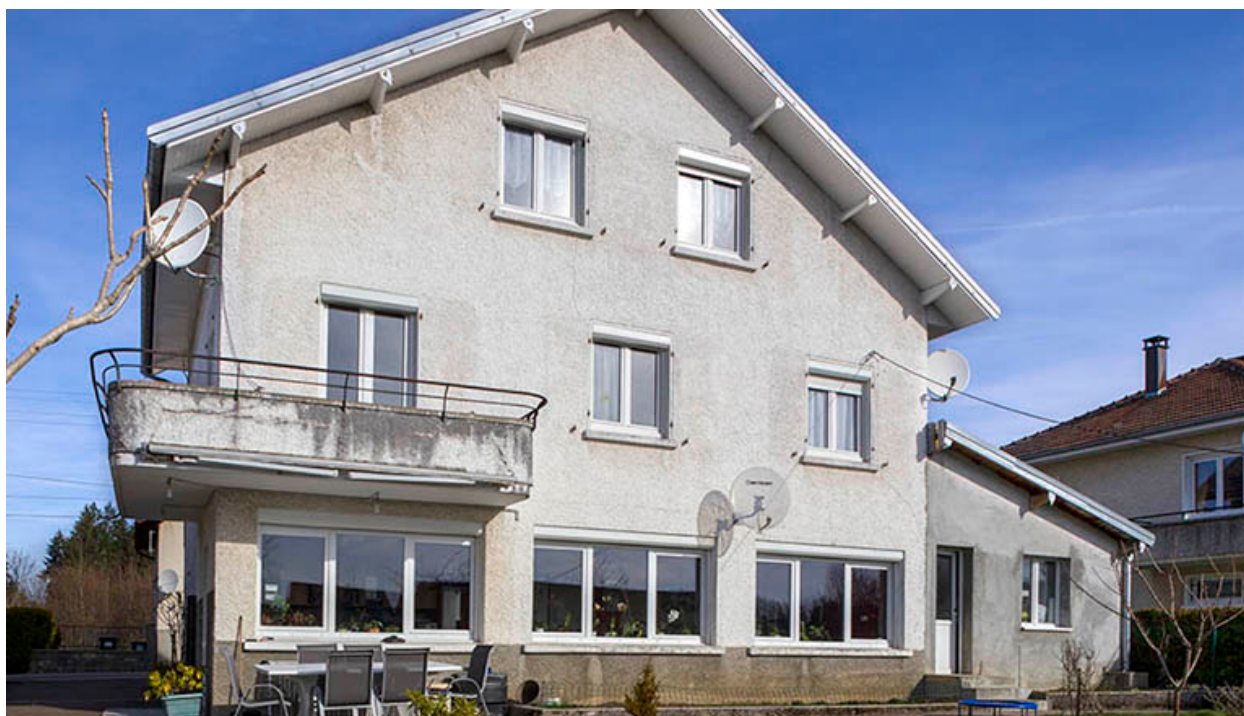
Façade postérieure.
