# église paroissiale Saint-Joseph

Numéro de dossier : IA25002007

Cadre de l'étude : enquête thématique régionale patrimoine religieux du 20e siècle en Bourgogne-Franche-Comté

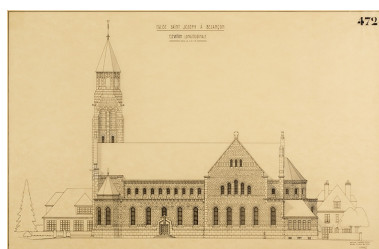
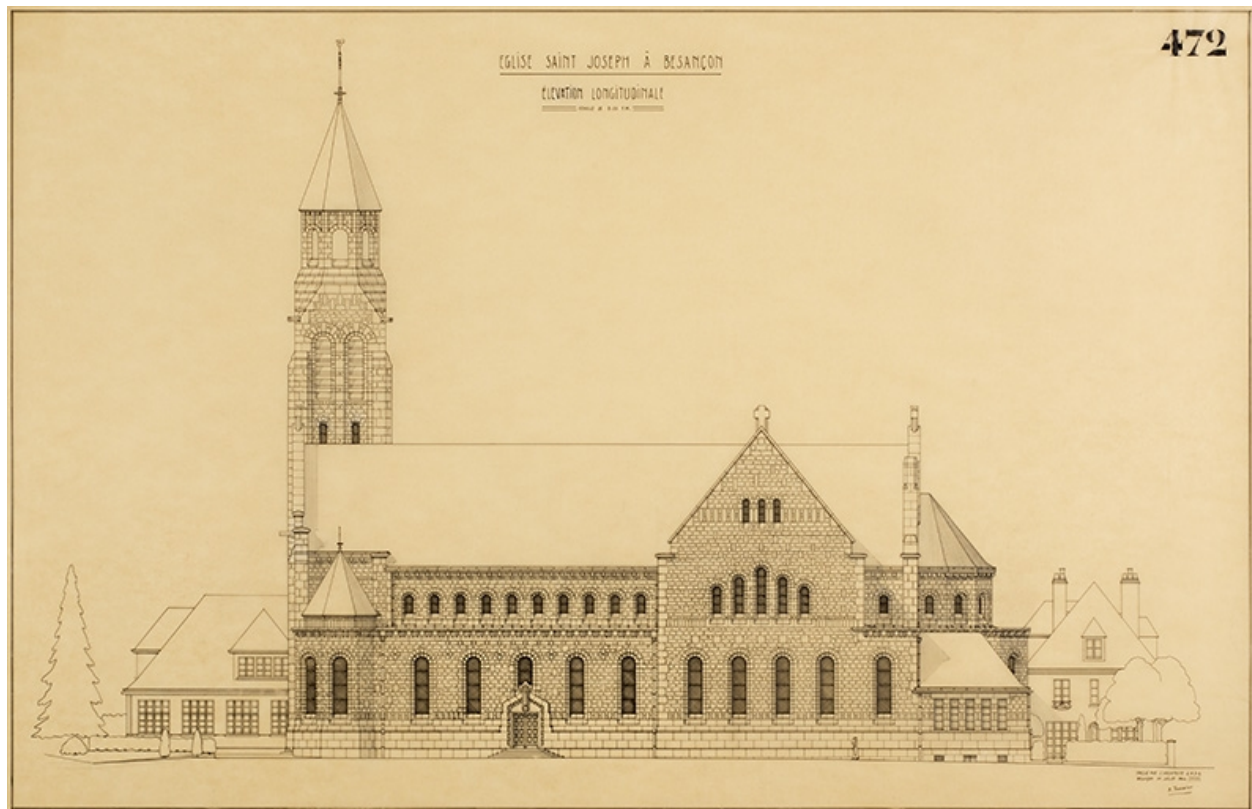
Élévation longitudinale de  
l'église Saint-Joseph à Besançon  
(projet non réalisé). Juillet 1944.  
Phot. Aline Thomas,  
Autr. René Tournier  
IVR43\_20212500164NUC4A

Élévation longitudinale de l'église Saint-Joseph à Besançon (projet non réalisé). Juillet 1944.

*Église Saint-Joseph à Besançon. Élévation longitudinale [projet non réalisé].* 472. Dessin sur calque / René Tournier. Juillet 1944. 69 x 103 cm. 1/100.

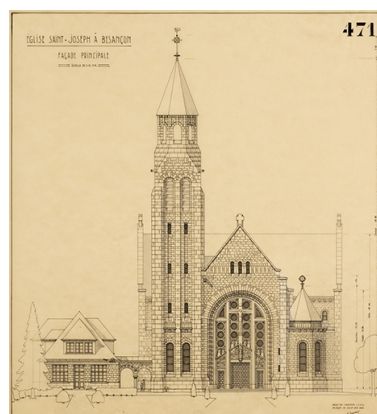
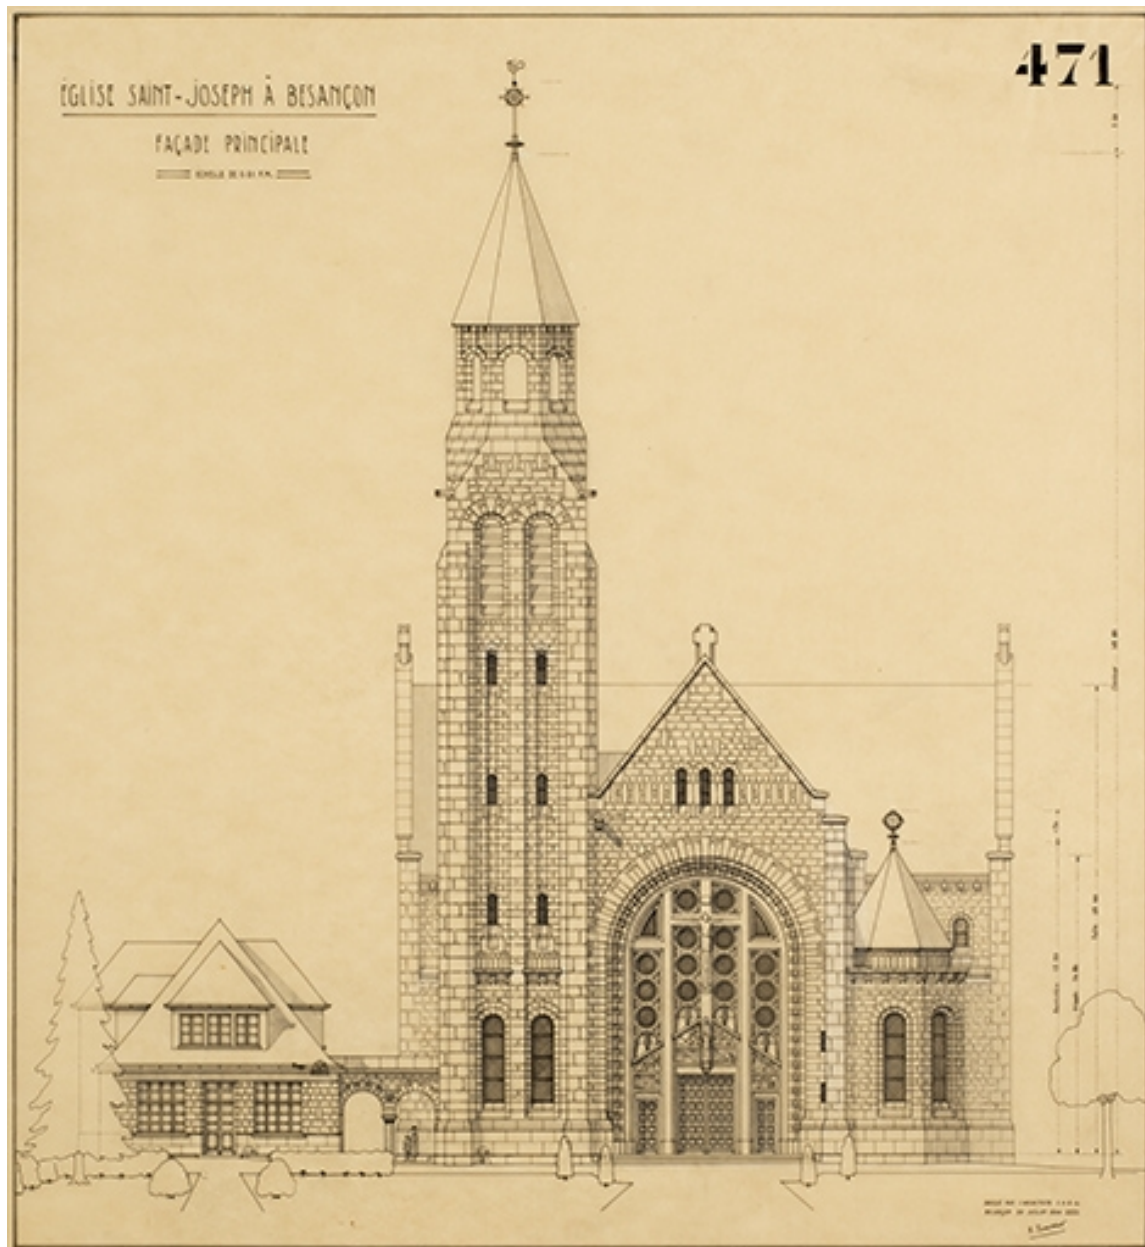
Façade principale de l'église  
Saint-Joseph à Besançon [projet  
non réalisé]. Juillet 1944.

Façade principale de l'église Saint-Joseph à Besançon [projet non réalisé]. Juillet 1944.

*Église Saint-Joseph à Besançon. Façade principale [projet non réalisé]. 471. Dessin sur calque / René Tournier. Juillet 1944. 63 x 68 cm. 1/100.*

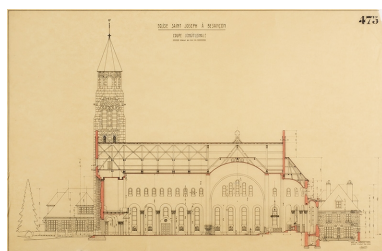
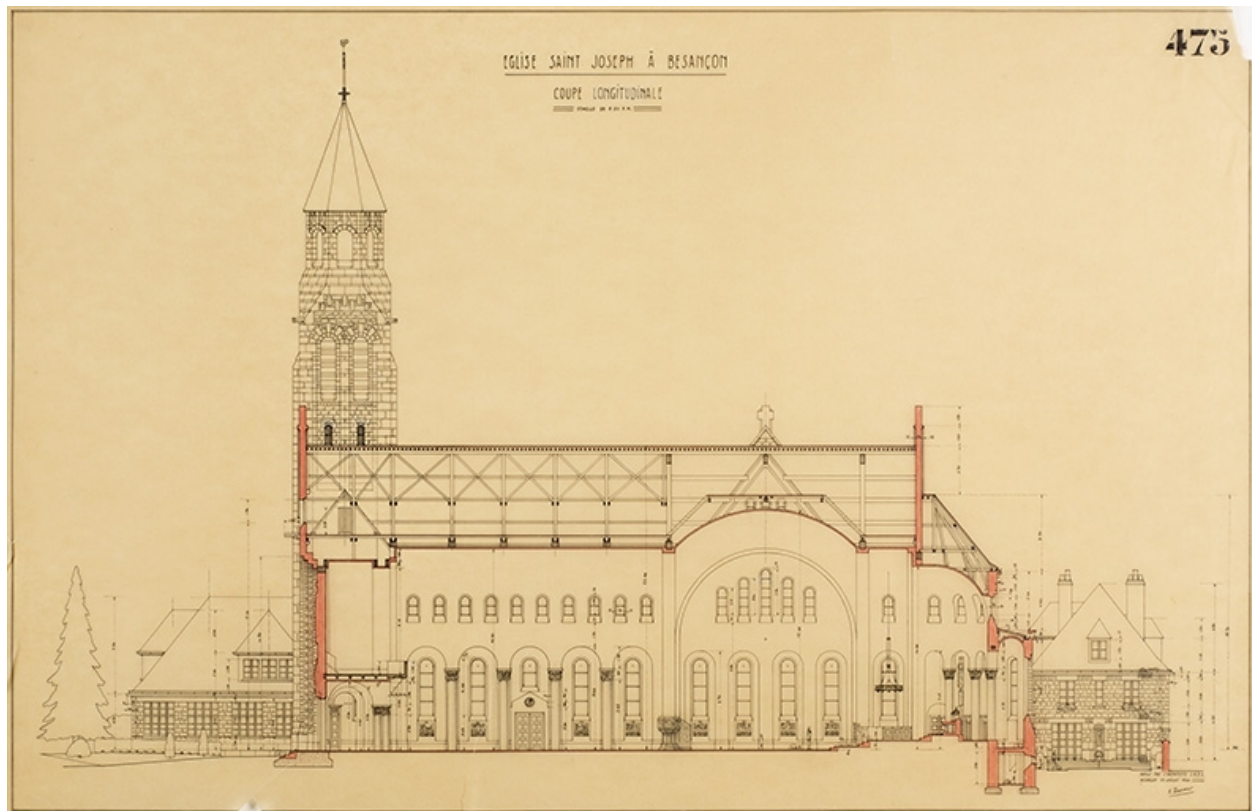
Coupe longitudinale de l'église Saint-Joseph à Besançon [projet non réalisé]. Juillet 1944.

*Église Saint-Joseph à Besançon. Coupe longitudinale. [Projet non réalisé].* 475. Dessin sur calque / René Tournier. 1944. 63 x 47 cm. 1/100.

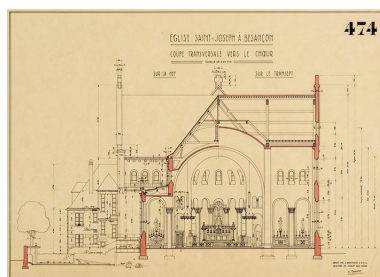
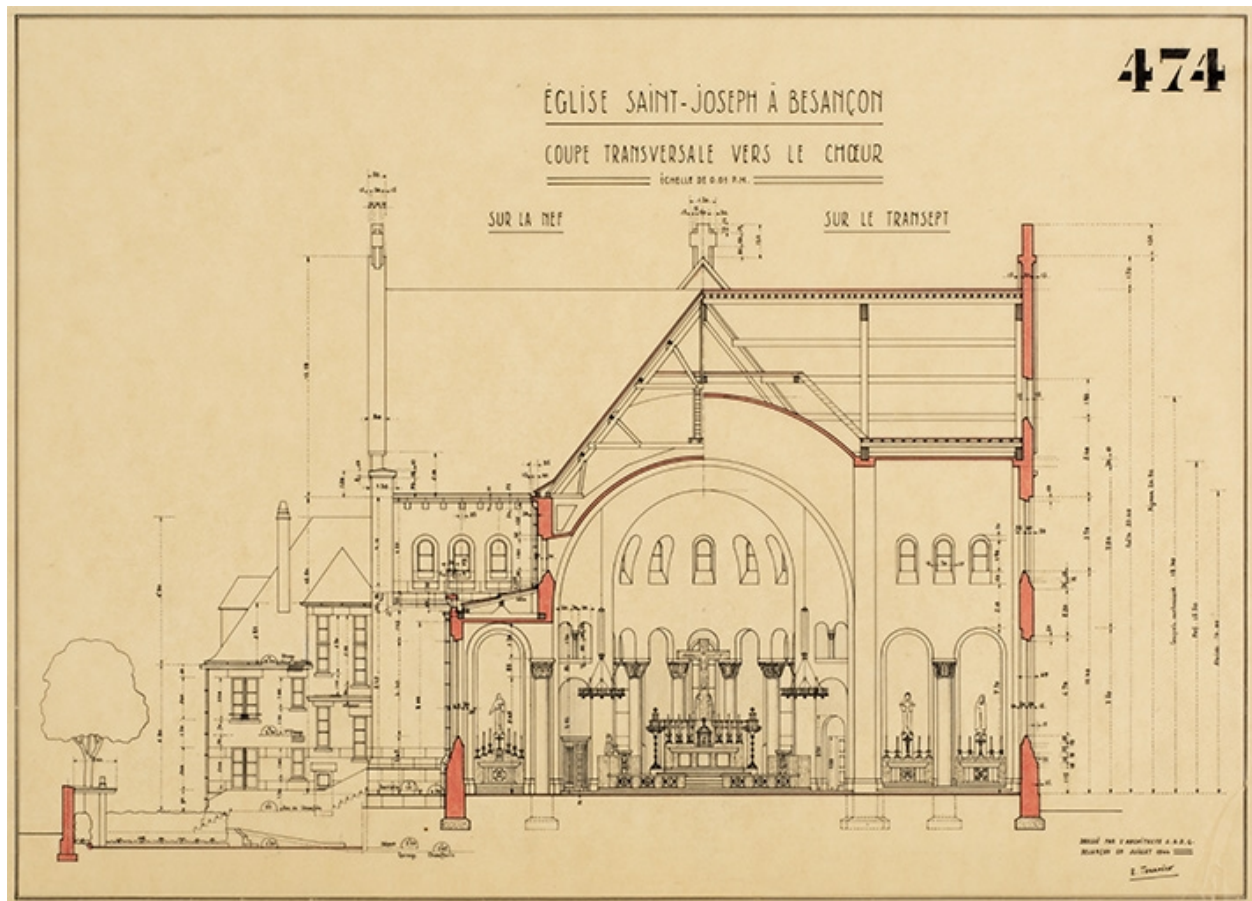
Église Saint-Joseph à Besançon. Coupe transversale vers le chœur [projet non réalisé]. Juillet 1944.

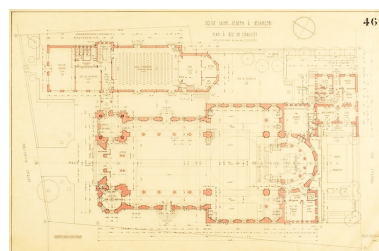
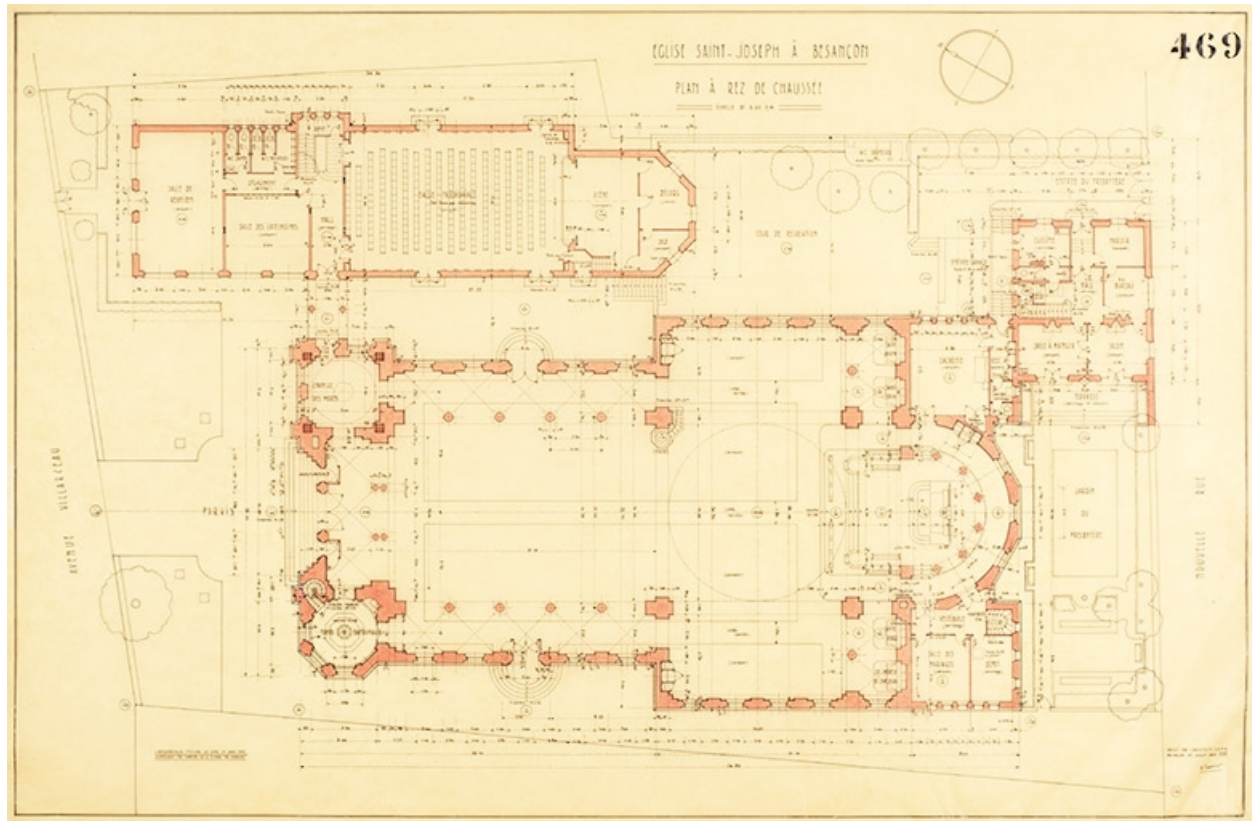
Plan du rez-de-chaussée du centre paroissial Saint-Joseph à Besançon [projet non réalisé], juillet 1944.

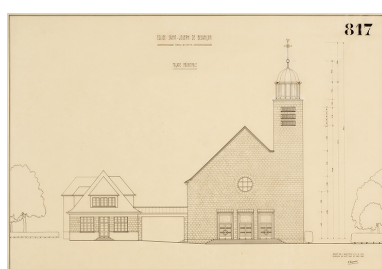
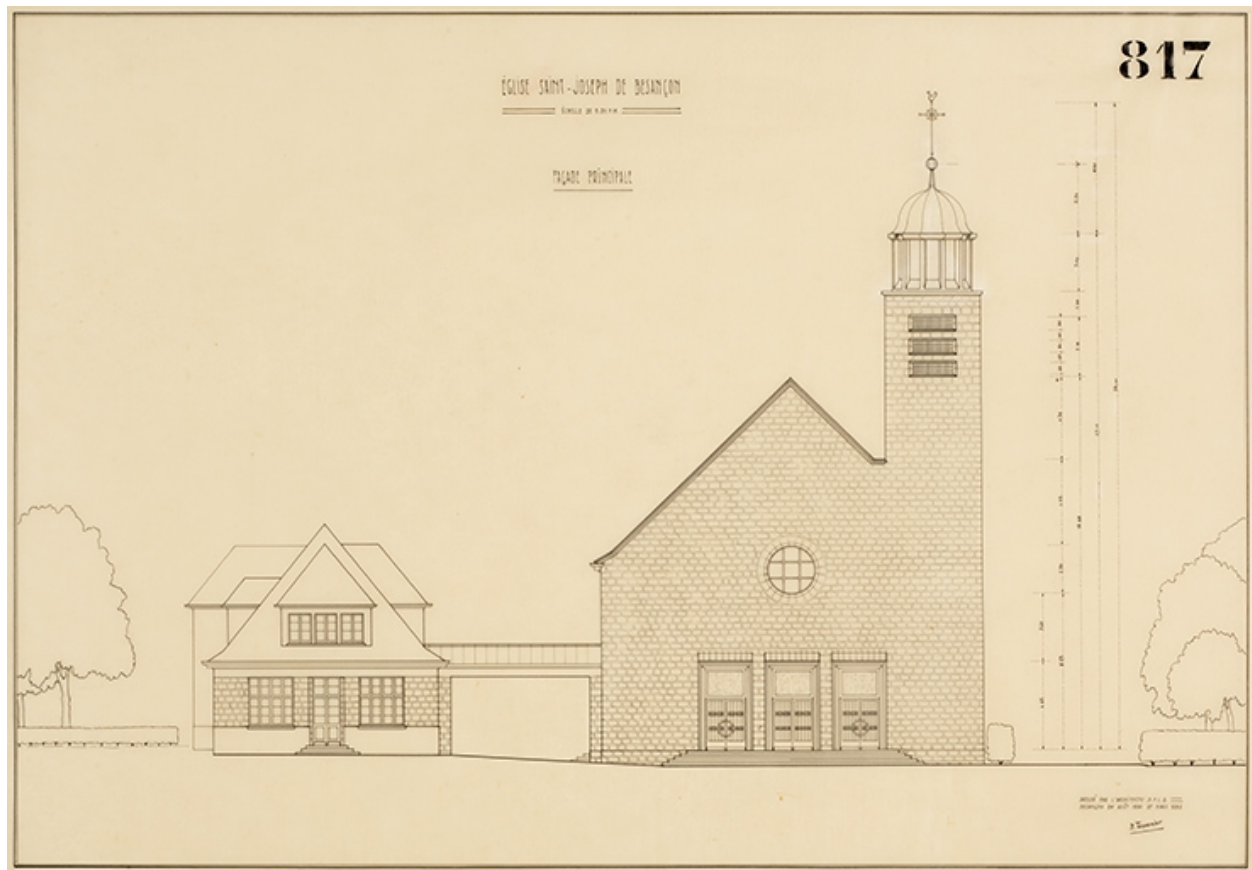
Église Saint-Joseph à Besançon. Façade principale. Août 1951 et mars 1952.

La façade nord est sobre, dotée d'un oculus en vitrail. Elle comporte trois portes rectangulaires à deux vantaux vitrés, dont les châssis de tympan sont ornés de motifs en métal repoussé. Sur la partie droite de la façade, un clocher haut de 50 mètres est ajouré par des abat-sons sur les murs est et ouest. Pour l'installation d'antennes de télécommunication, les murs nord et sud et le toit ont été percés et recouverts d'un panneau dont le motif imite les pierres et les tuiles. Le perron est élevé de cinq marches.

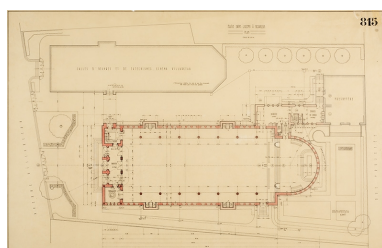
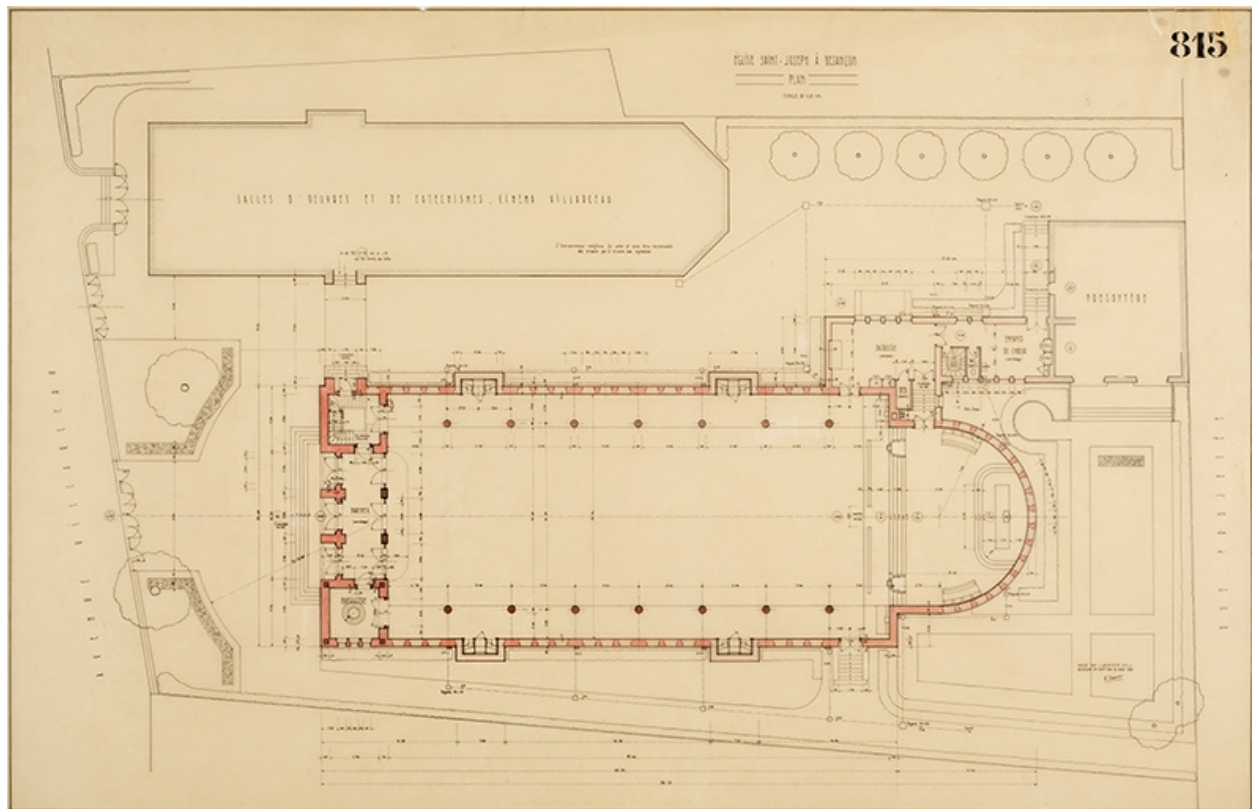
Plan du rez-de-chaussée de l'église Saint-Joseph à Besançon. Août 1951 et mars 1952.

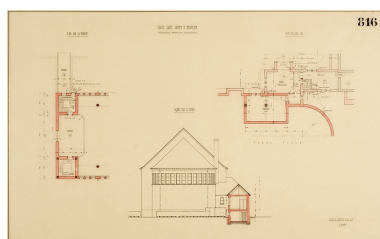
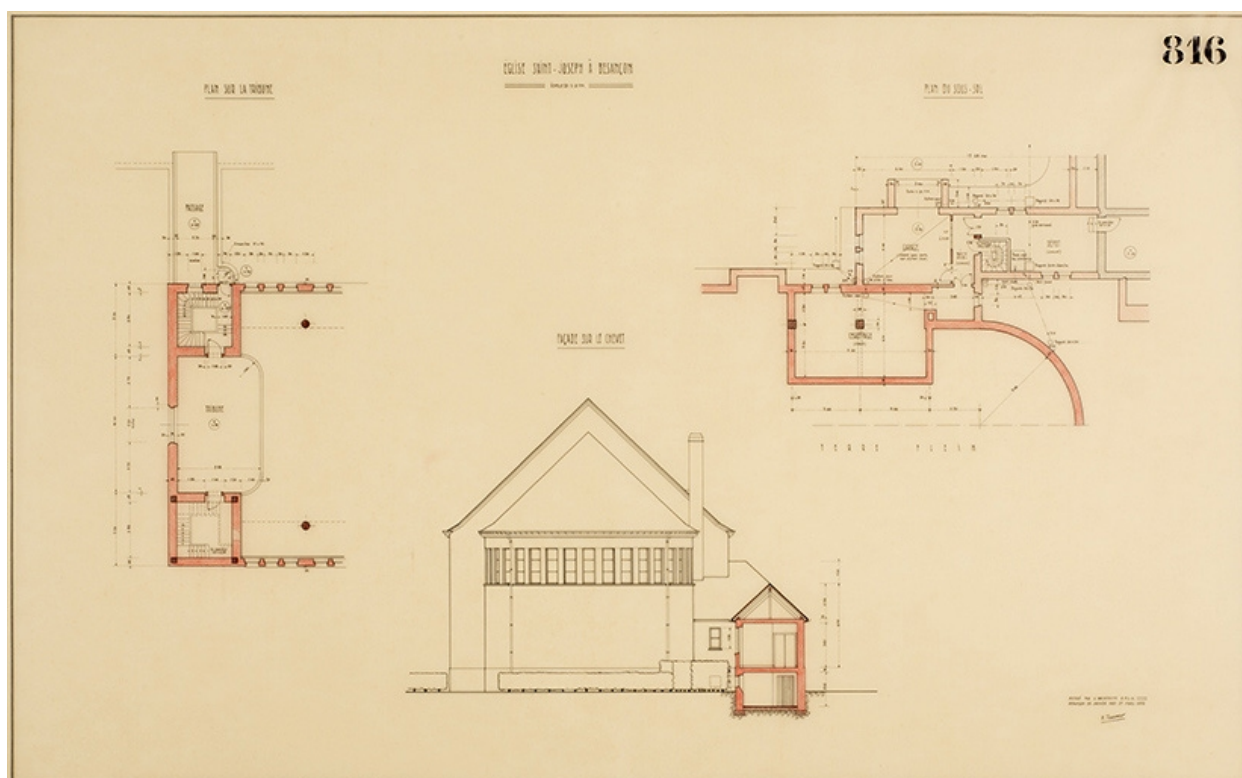
Église Saint-Joseph à Besançon. Plan de la tribune d'orgue. Façade sur le chevet. Plan du sous-sol. Janvier 1951 et mars 1952.

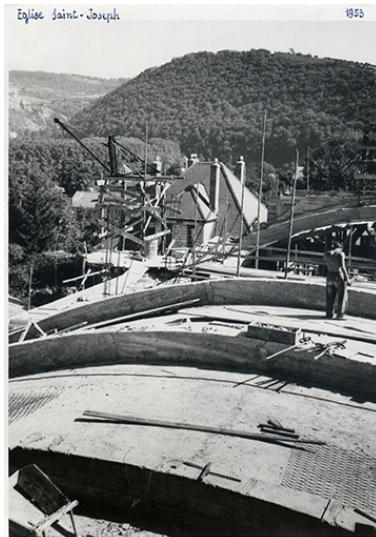
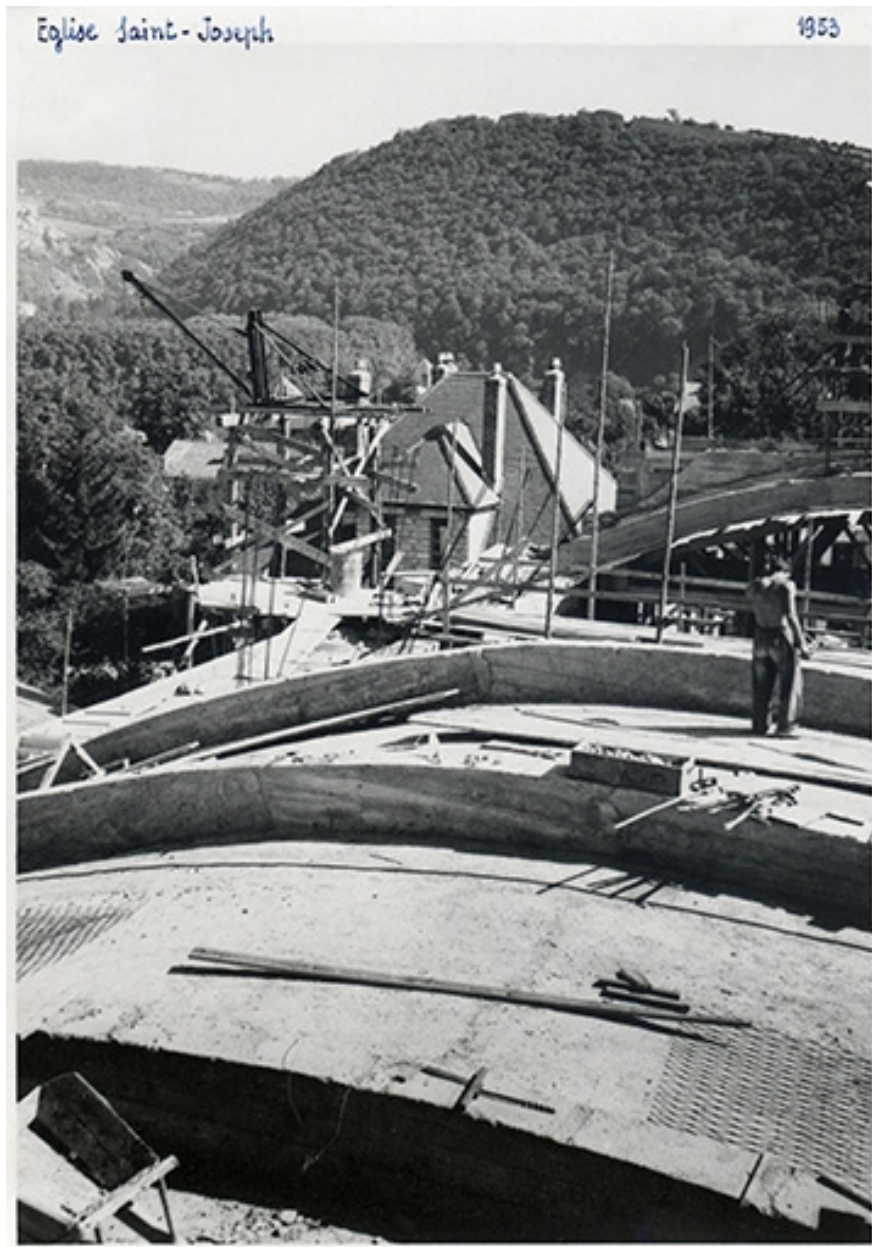
Chantier de l'église Saint-Joseph de Besançon : vue de la voûte en construction. 1953.  
Autr. René Tournier  
IVR43\_20212500153NUC4A

Chantier de l'église Saint-Joseph de Besançon : vue de la voûte en construction. 1953.

Couvrements : voûte en berceau segmentaire, en béton armé ; cul-de-four, en béton armé ;

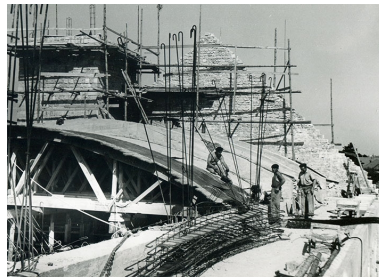
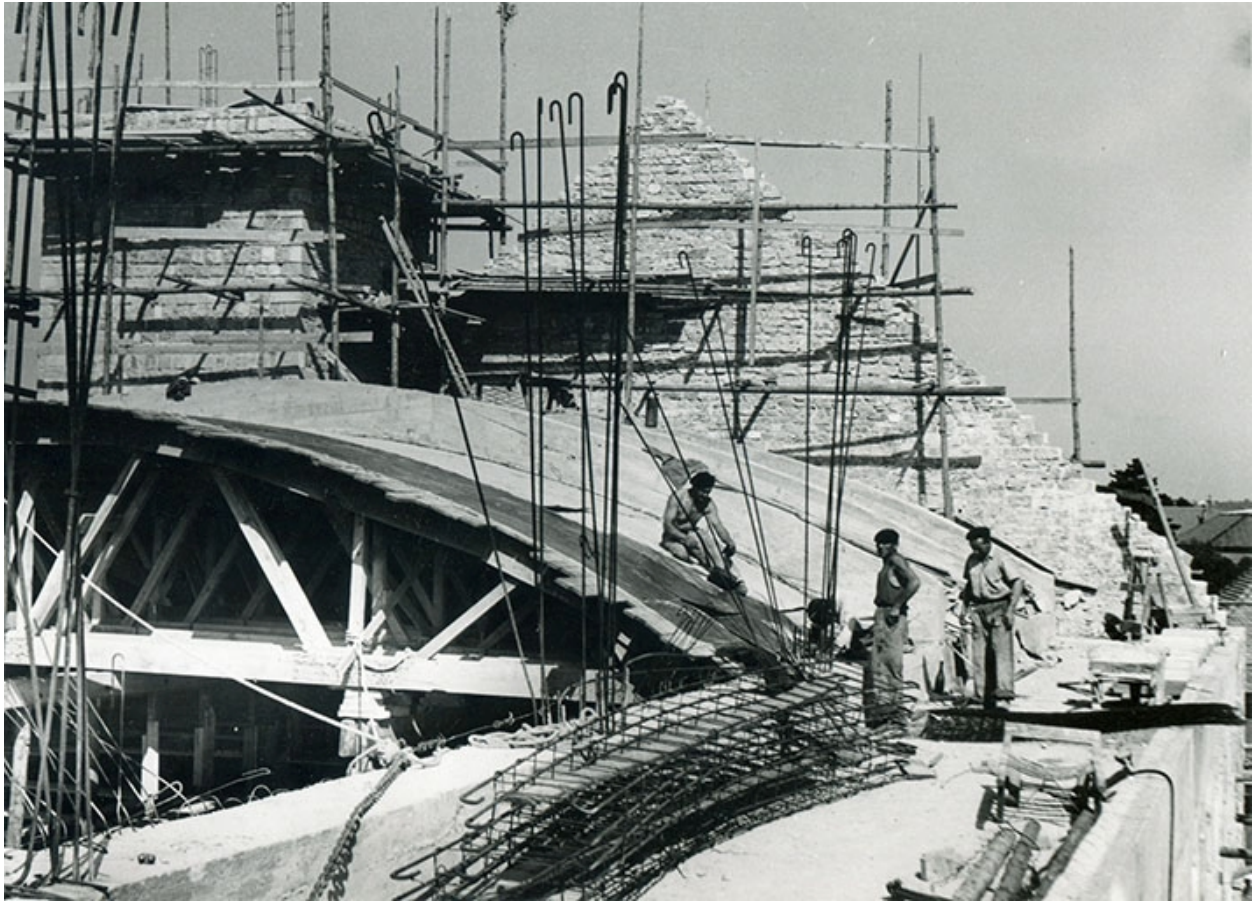
Chantier de l'église Saint-Joseph de Besançon : vue du coffrage en bois de la voûte. s.d. [1953].  
Autr. René Tournier  
IVR43\_20212500154NUC4A

Chantier de l'église Saint-Joseph de Besançon : vue du coffrage en bois de la voûte. s.d. [1953].

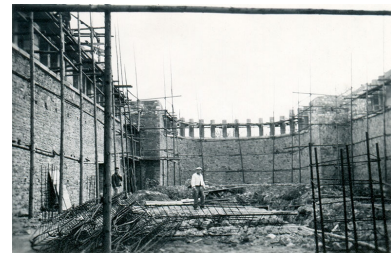
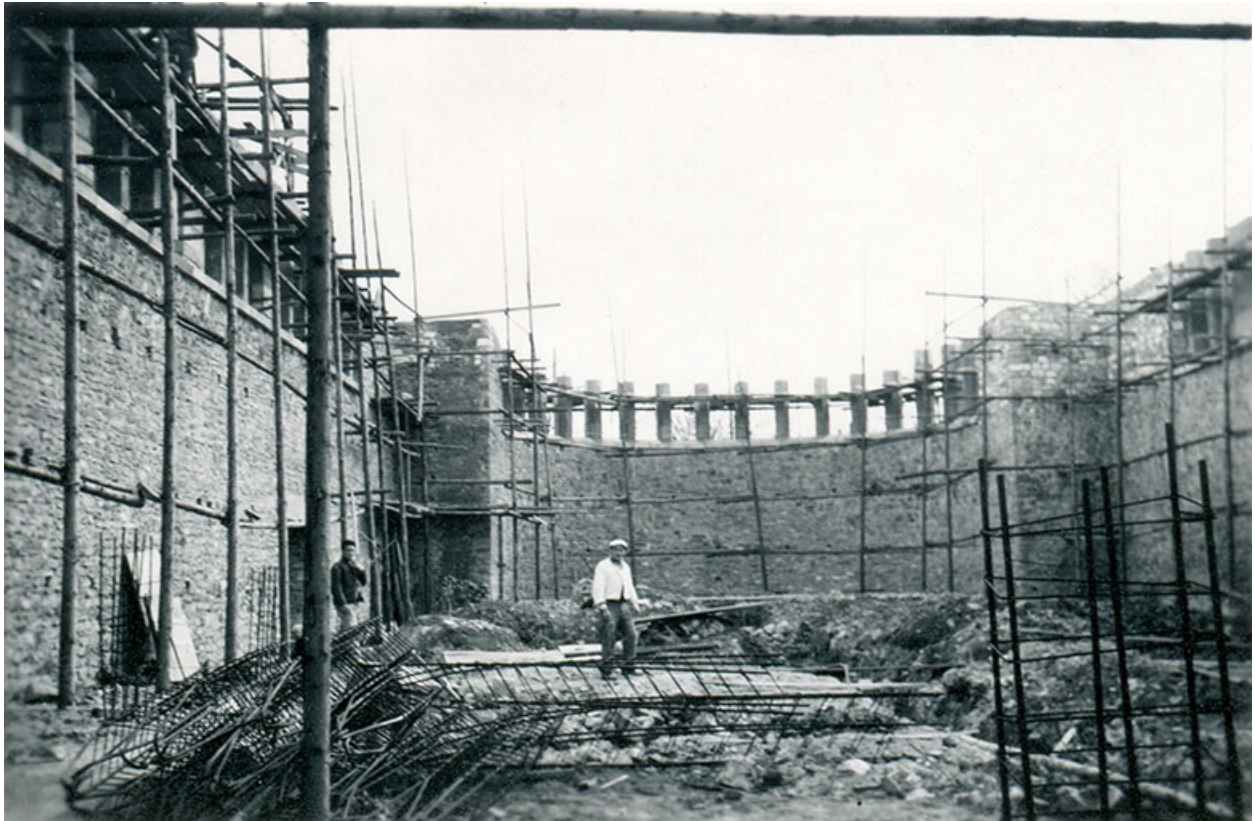
Chantier de l'église Saint-Joseph de Besançon : vue de la nef en construction s.d. [1952-1953].  
Autr. René Tournier  
IVR43\_20212500155NUC4A

Chantier de l'église Saint-Joseph de Besançon : vue de la nef en construction s.d. [1952-1953].

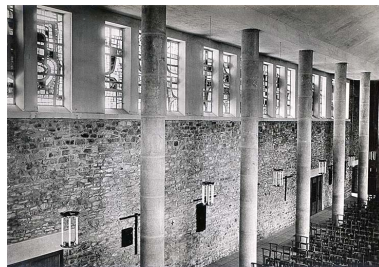
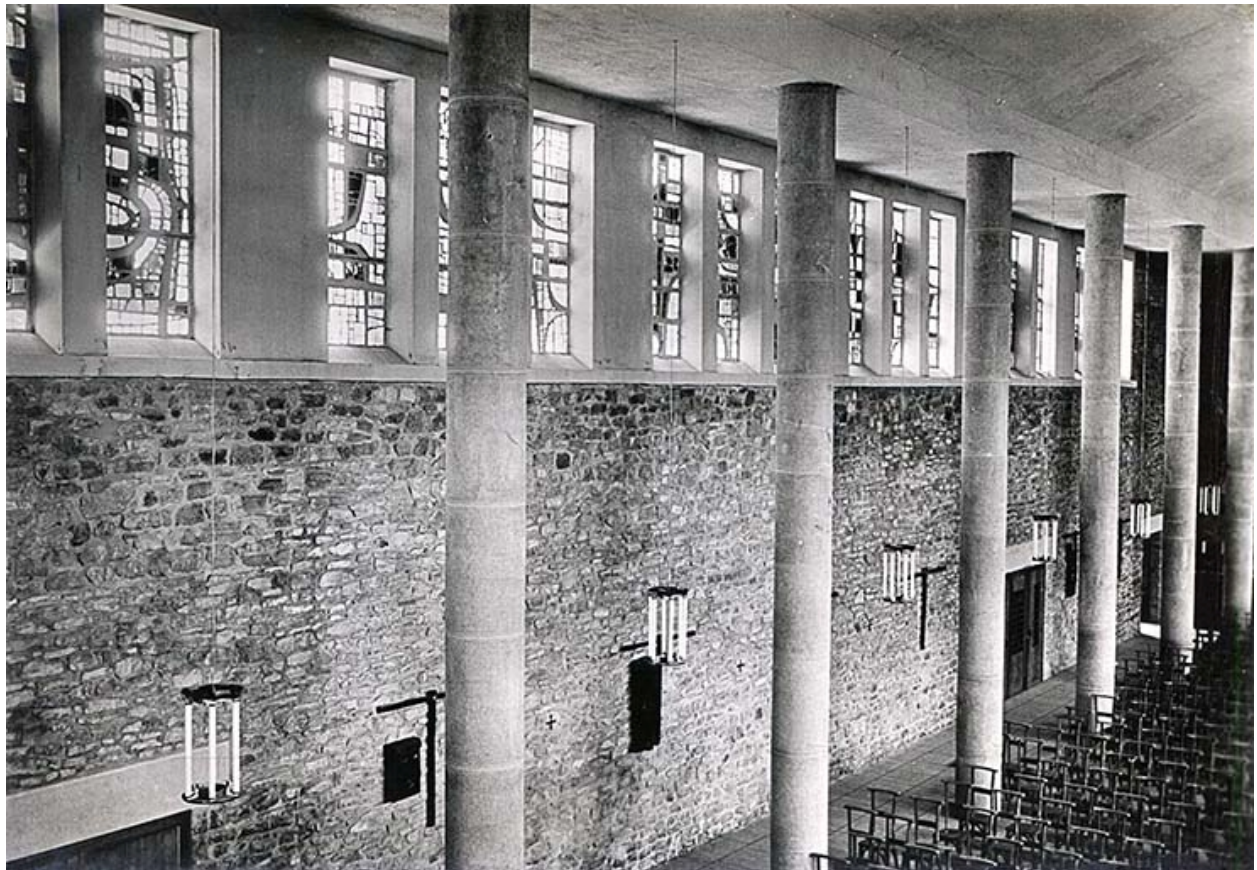
Nef de l'église Saint-Joseph de Besançon, verrières en dalle de verre et lustres dessinés par Jacques Le Chevallier.  
Carte postale ancienne. [s.d.]  
IVR43\_20222500092NUC4A

Nef de l'église Saint-Joseph de Besançon, verrières en dalle de verre et lustres dessinés par Jacques Le Chevallier. Carte postale ancienne. [s.d.]

Des ensembles de baies closes par des verrières en dalles de verres forment une claire-voie dans la nef et dans le chœur.

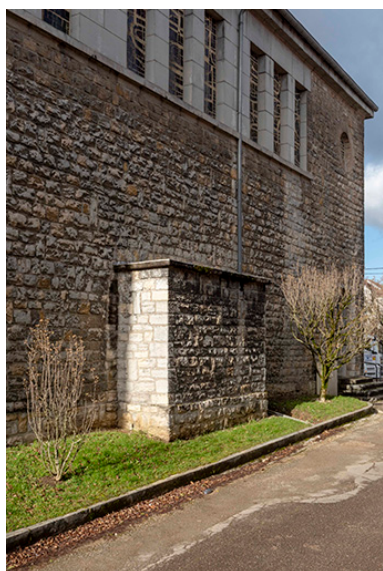
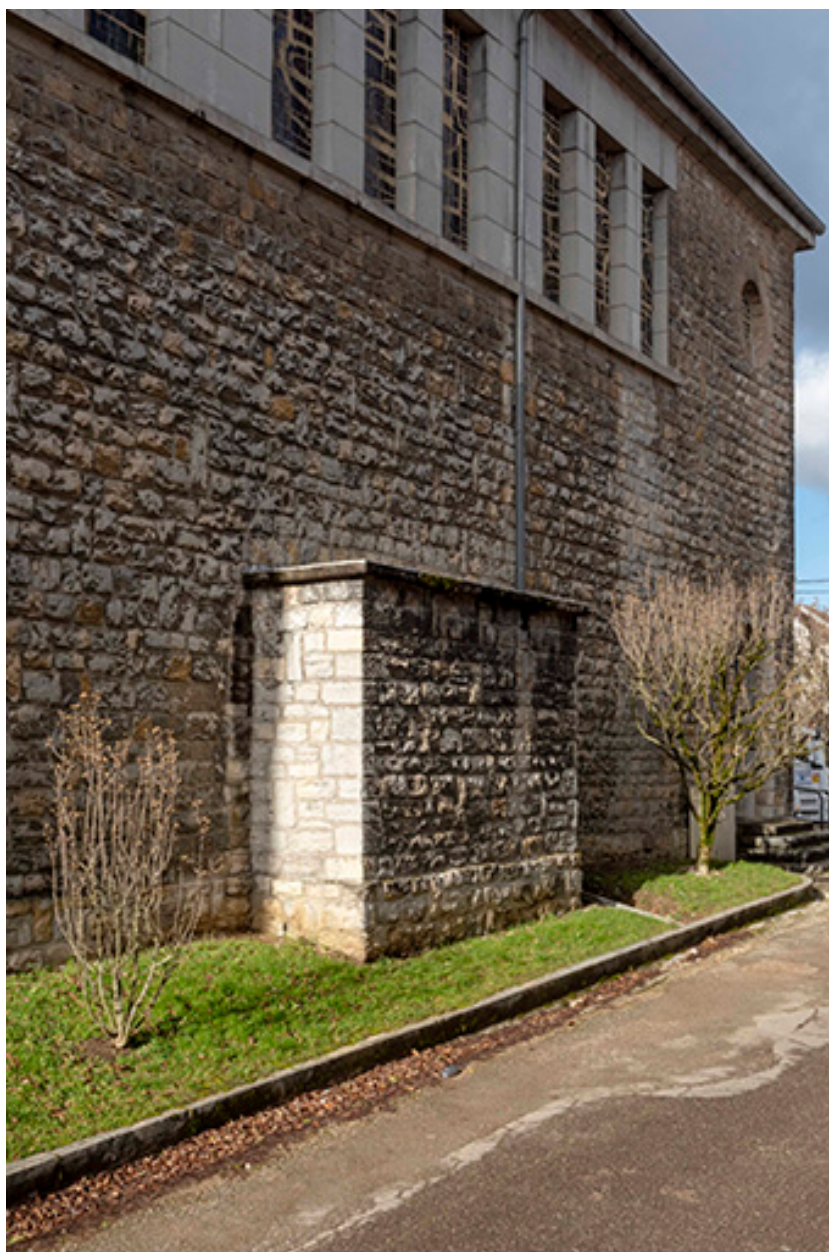
Détail extérieur du décrochement  
hors-œuvre abritant un confessionnal  
sur la façade latérale est.  
Phot. Aline Thomas  
IVR43\_20222500072NUC4A

Détail extérieur du décrochement hors-œuvre abritant un confessionnal sur la façade latérale est.

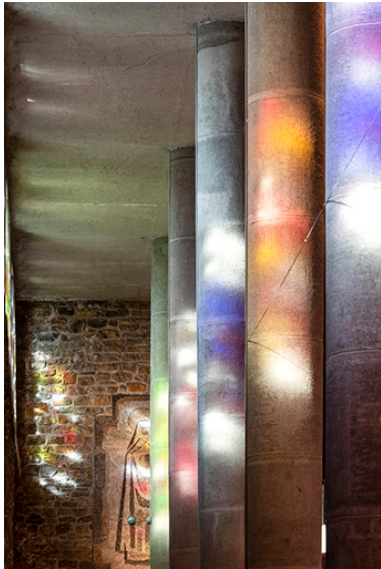
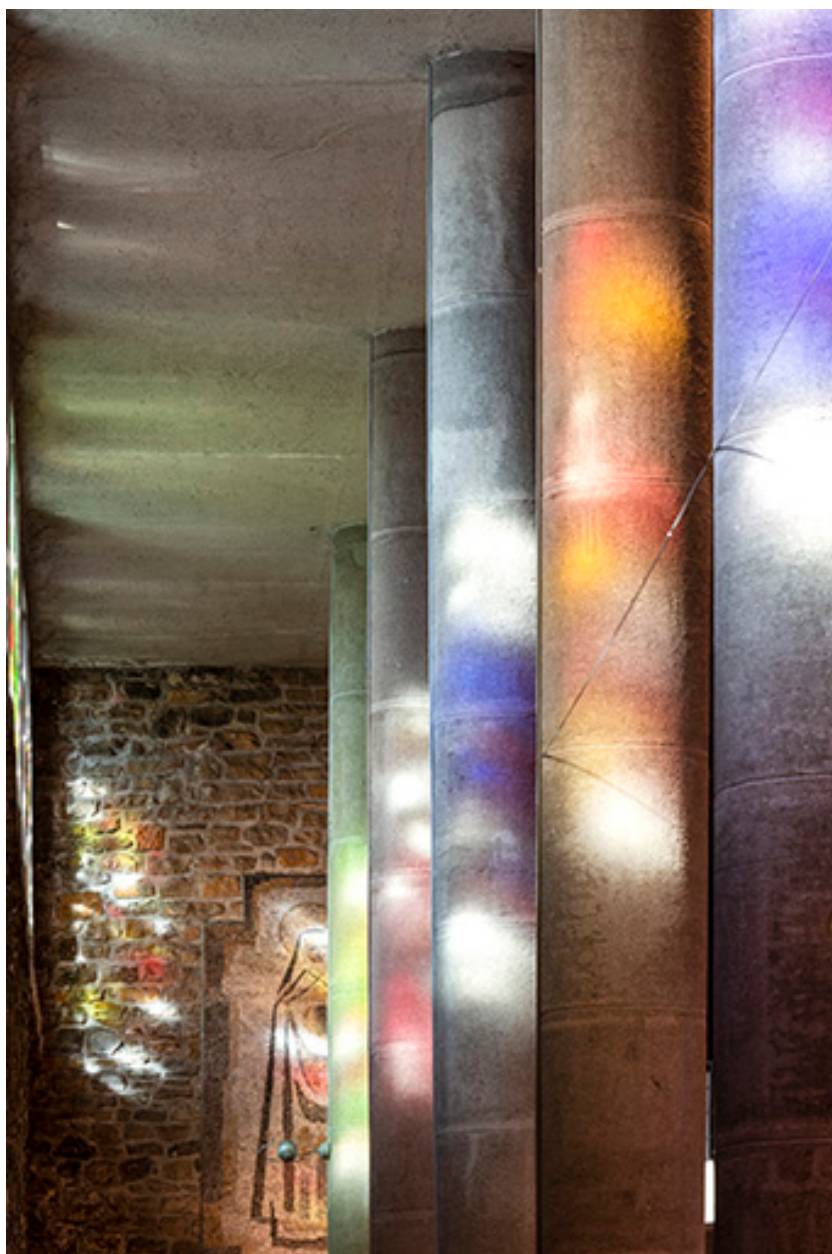
Détail des piliers et du reflet des dalles de verre dans la nef.

L'église Saint Joseph est une église tournée vers le sud, de plan basilical, qui mesure 56 mètres de long pour 20 mètres de large. Les murs sont en moellons de calcaire équarris disposés en assise régulière (pierre dite de Chailluz). Le toit de la nef est à longs pans, couvert de tuiles plates mécaniques. Les piliers, poutres, meneaux et linteaux sont en béton armé.

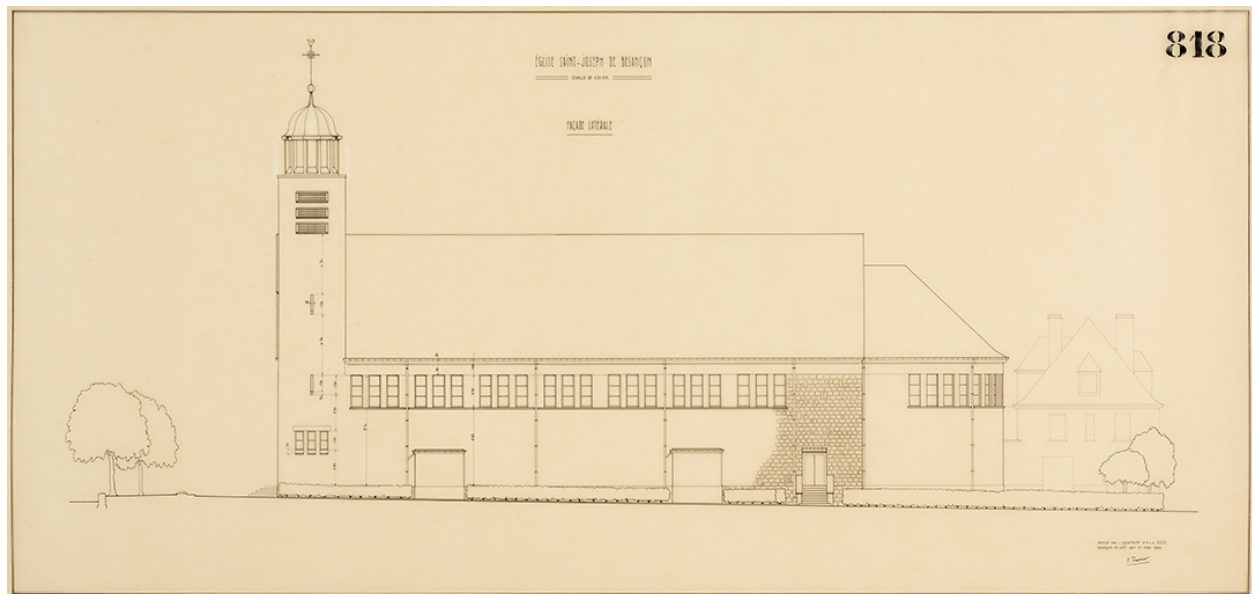
Façade latérale de l'église Saint-Joseph à Besançon. Août 1951 et mars 1952.

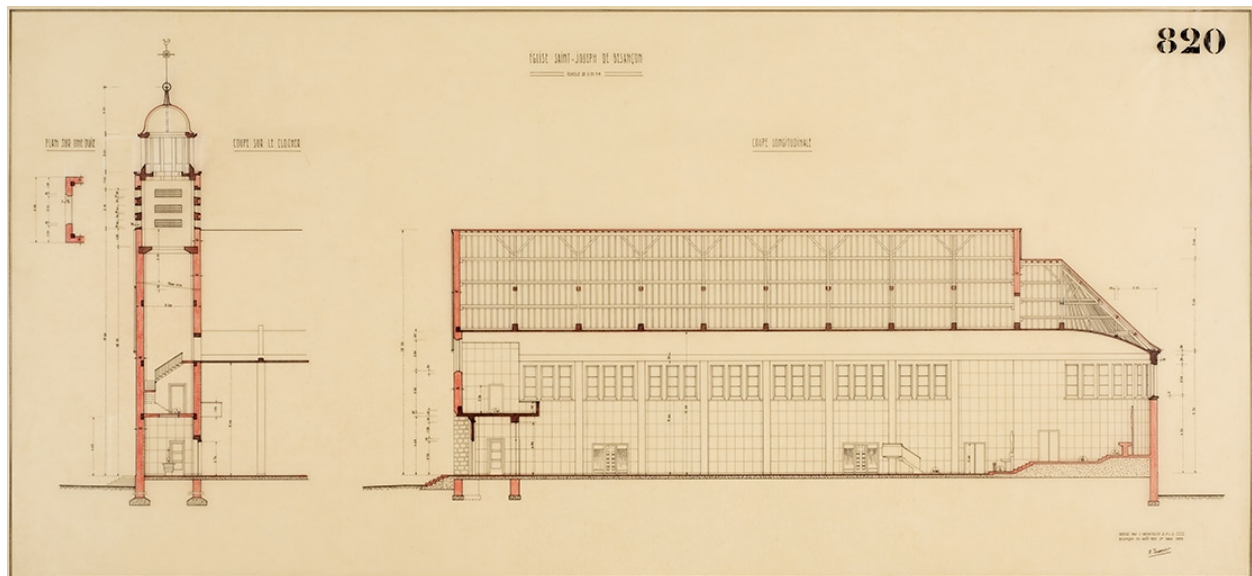
Église Saint-Joseph à Besançon. Coupe sur le clocher. Coupe longitudinale. Août 1951 et mars 1952.

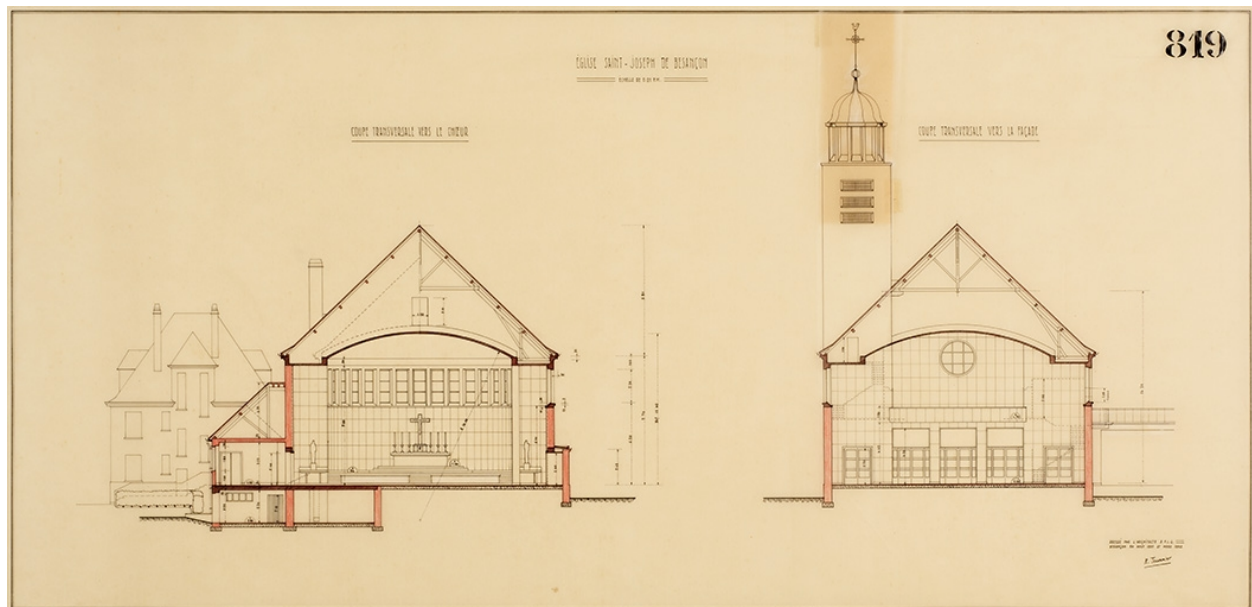
Église Saint-Joseph à Besançon. Coupe transversale vers le chœur. Coupe transversale vers la façade. Août 1951 et mars 1952.
