Bourgogne-Franche-Comté, Doubs  
Villers-le-Lac  
6 rue de la Cotote

## maison et atelier d'horlogerie d'Alphonse Joly

Numéro de dossier : IA25001502  
Date de l'enquête initiale : 2015  
Date(s) de rédaction : 2016  
Cadre de l'étude : patrimoine industriel patrimoine industriel du Doubs  
Degré d'étude : étudié

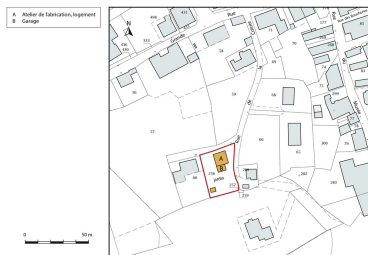
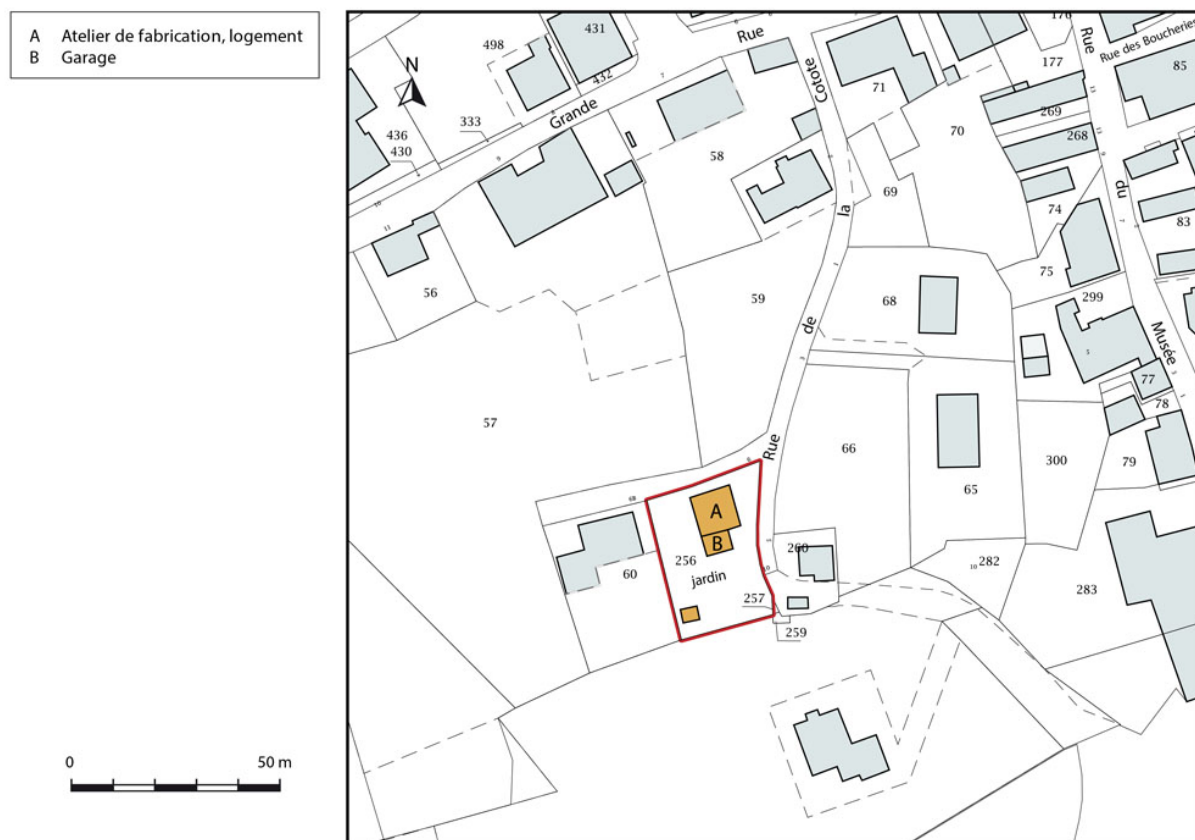
Plan-masse et de situation.  
Dess. Mathias Papigny  
IVR43\_20162501519NUDA

Plan-masse et de situation.

Technique de relevé : reprise de fond ; Échelle : 1/1 000

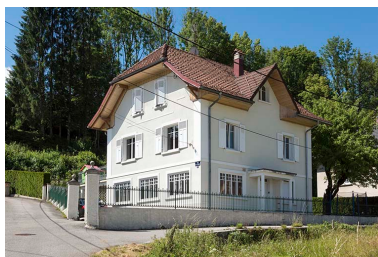
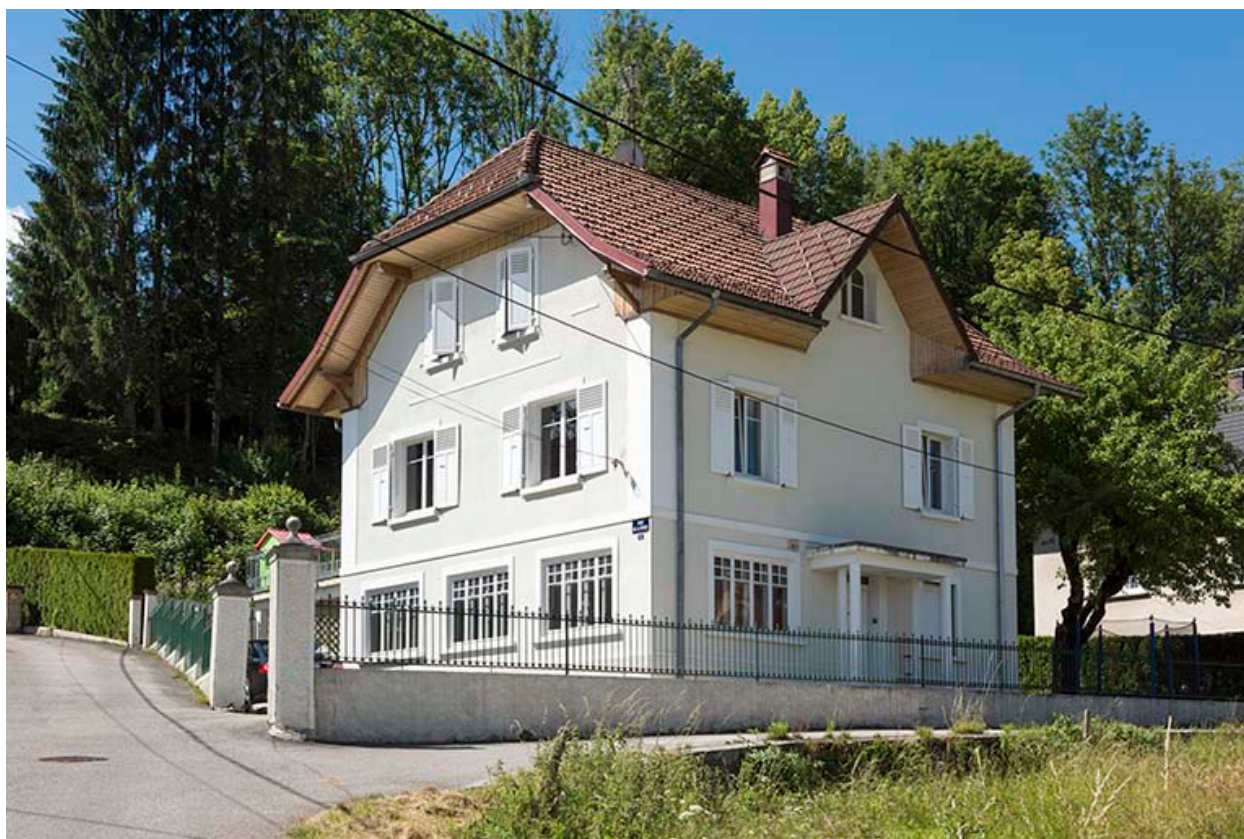
Façades antérieure et latérale gauche.  
Phot. Sonia Dourlot  
IVR43\_20162500785NUC4A

Façades antérieure et latérale gauche.

La maison a vraisemblablement des murs en moellons calcaires enduits. Coiffée d'un toit à longs pans, demi-croupes et tuiles mécaniques, elle comporte un étage carré et un étage en surcroît, desservis par un escalier dans-oeuvre. L'emplacement de l'atelier, au rez-de-chaussée côté rue, est marqué par des fenêtres d'atelier percées dans la façade méridionale. Le bâtiment se prolonge au sud par un garage en béton, dont le toit également en béton est accessible depuis l'étage carré et par un escalier extérieur.

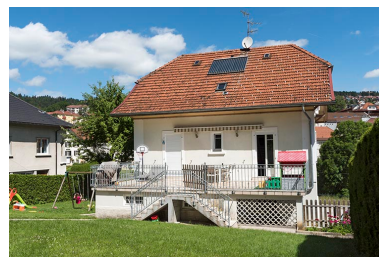
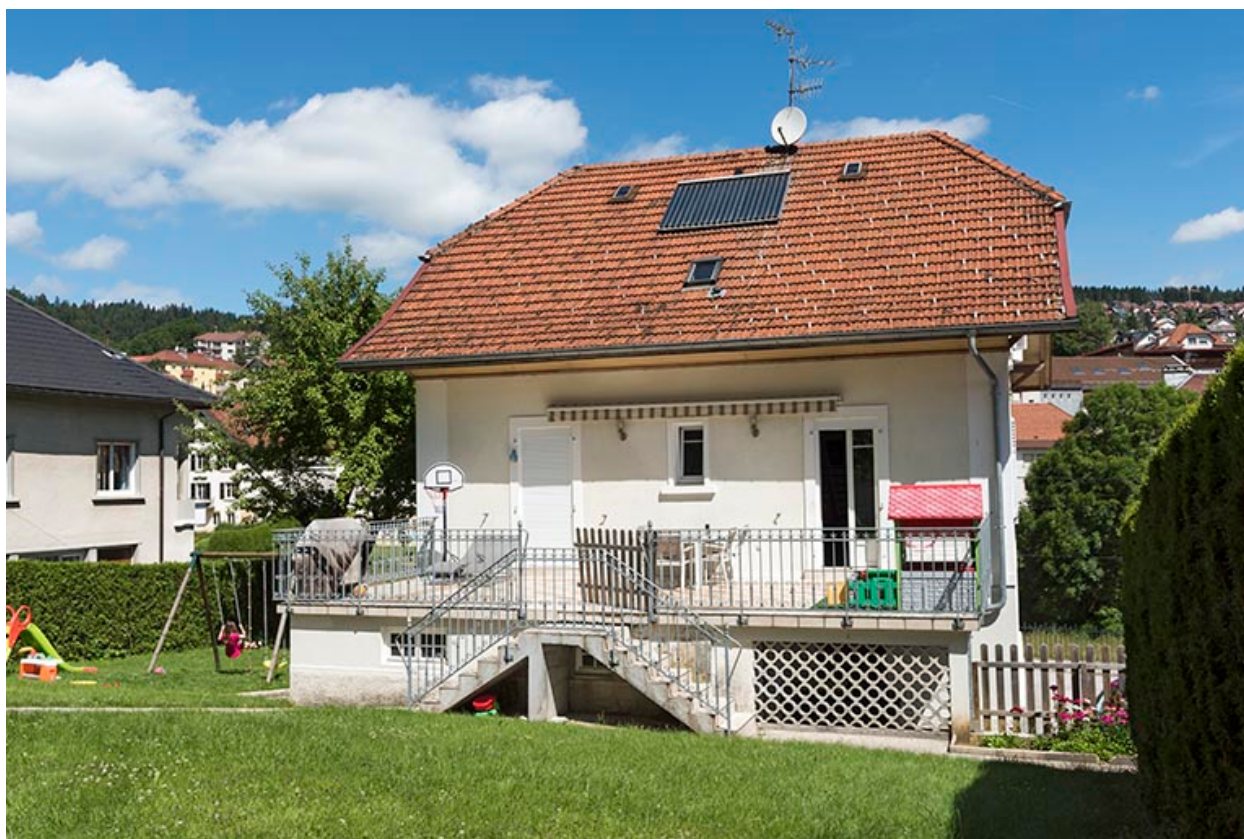
Façade postérieure.  
Phot. Sonia Dourlot  
IVR43\_20162500786NUC4A

Façade postérieure.

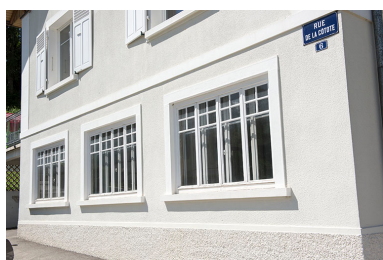
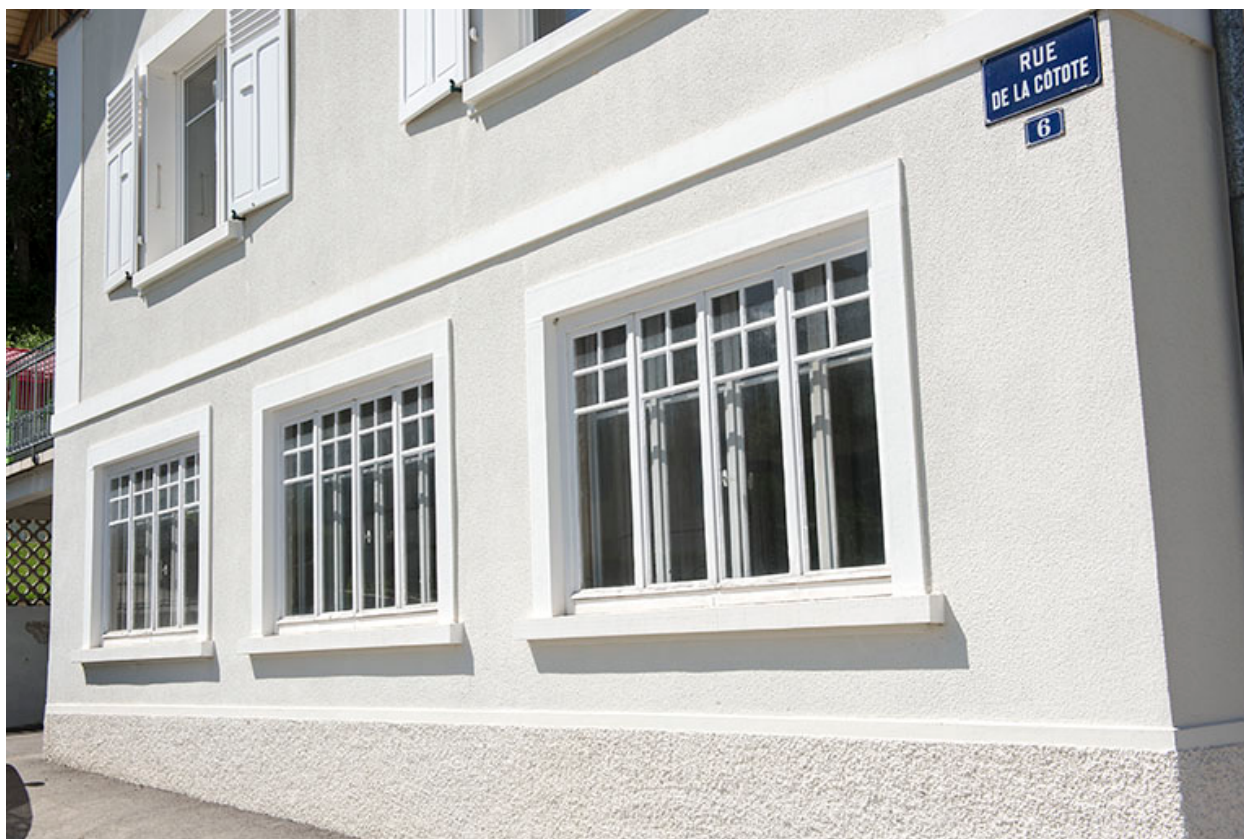
Façade latérale  
gauche : baies d'atelier.  
Phot. Sonia Dourlot  
IVR43\_20162500788NUC4A

Façade latérale gauche : baies d'atelier.

Typologies : baie d'atelier

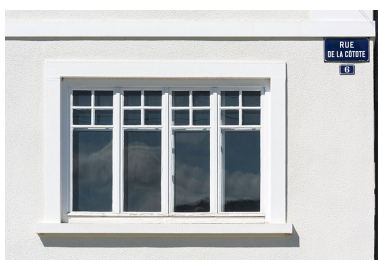
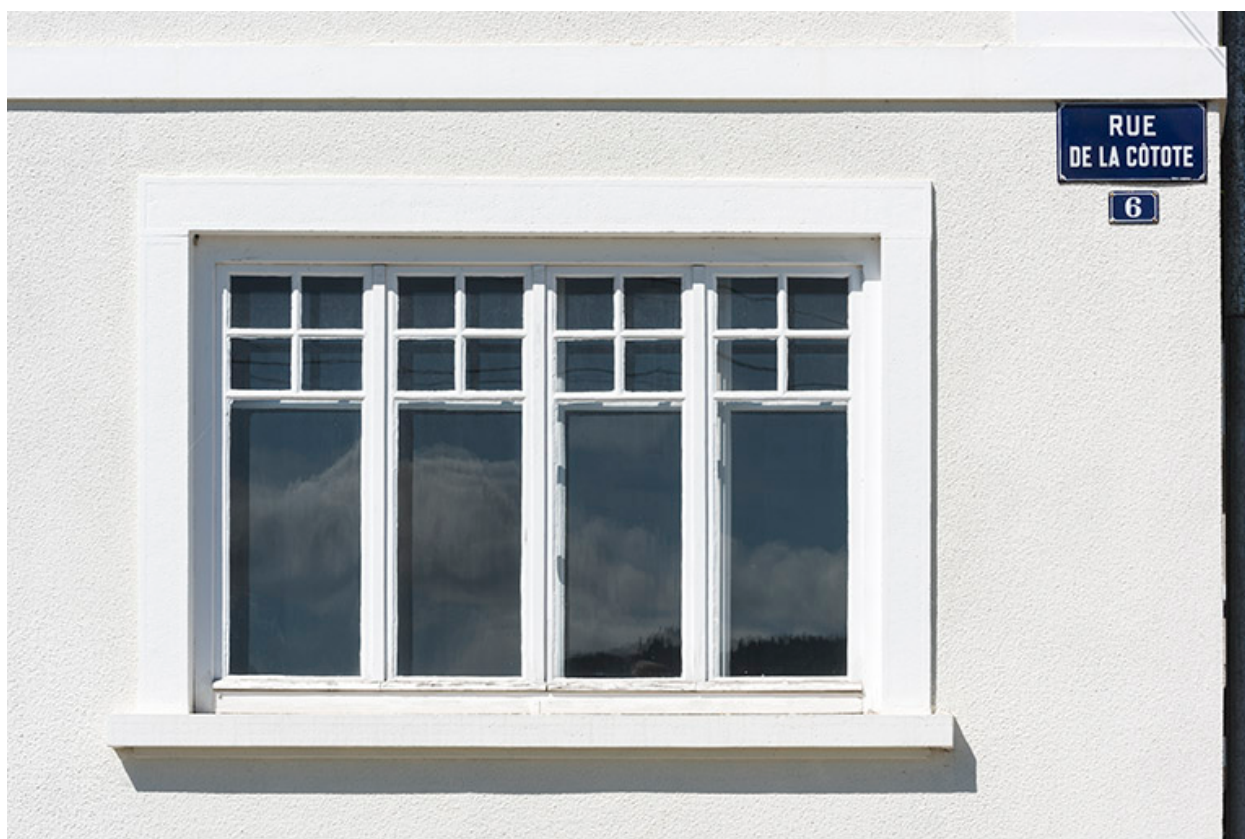
Baie d'atelier.  
Phot. Sonia Dourlot  
IVR43\_20162500787NUC4A

Baie d'atelier.
