Bourgogne-Franche-Comté, Jura  
Hauts de Bienne  
186 rue de la République

## immeuble

Numéro de dossier : IA39001259  
Date de l'enquête initiale : 2000  
Date(s) de rédaction : 2009  
Cadre de l'étude : inventaire topographique  
Degré d'étude : étudié

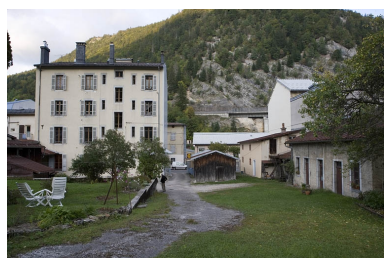
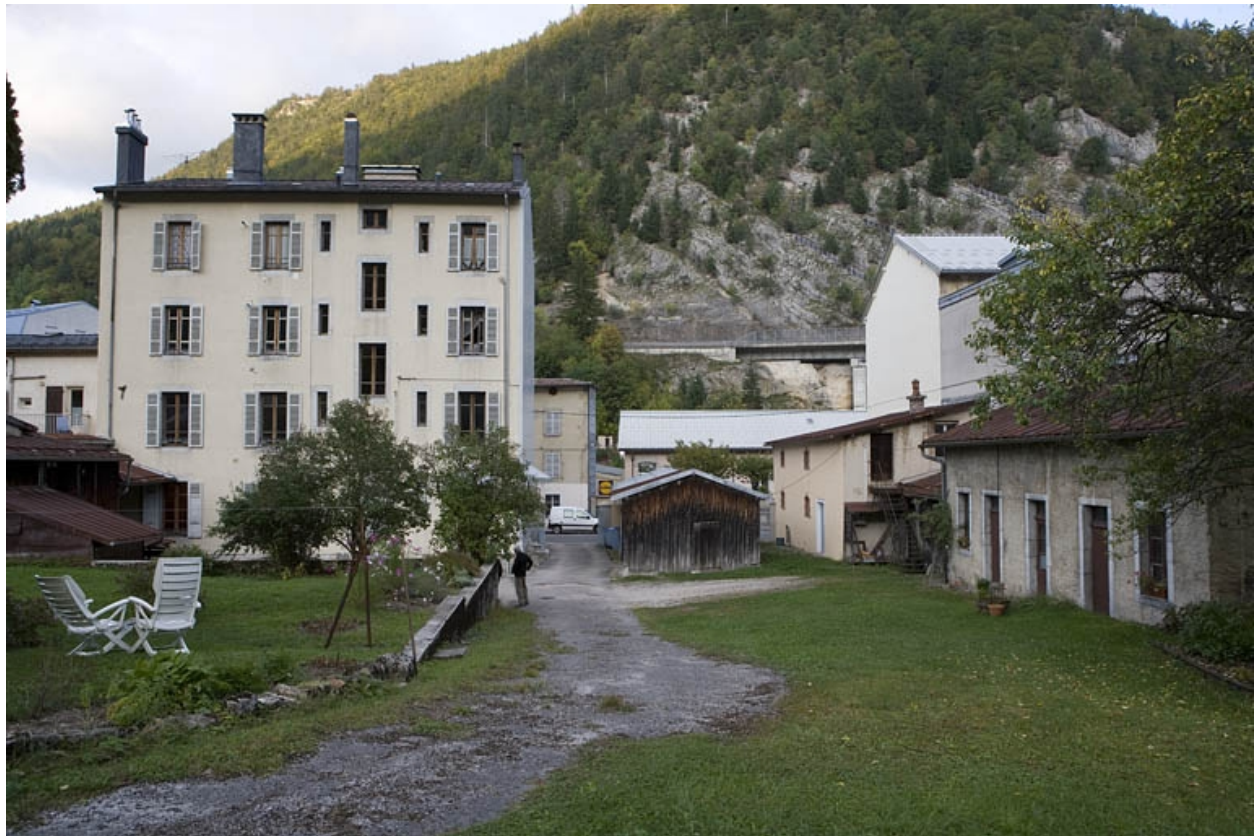
Elévation postérieure.  
Phot. Yves Sancey  
IVR43\_20093900128NUC2A

Elévation postérieure.

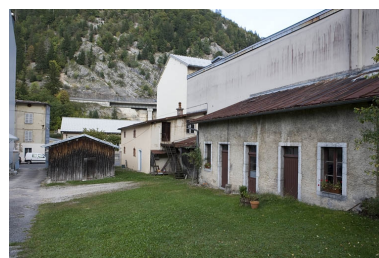
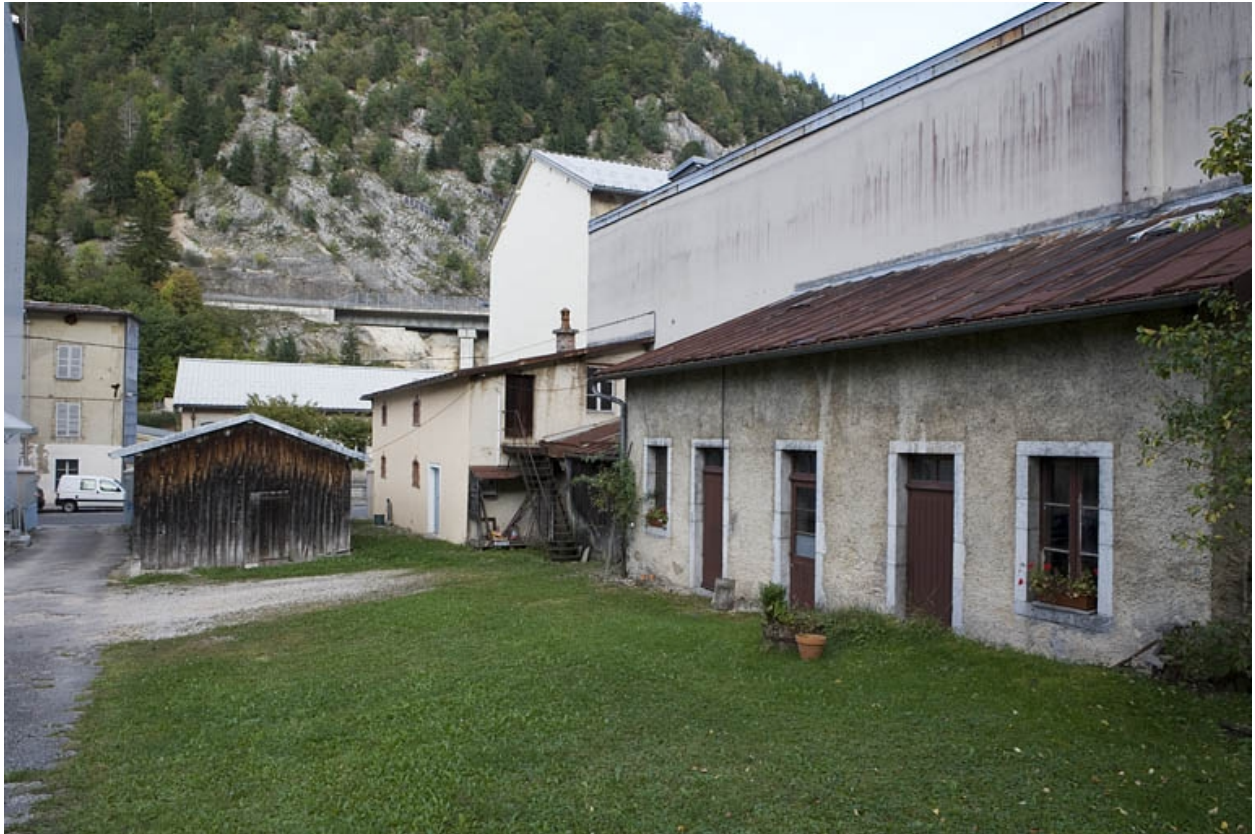
Buanderie, entrepôt et garage.  
Phot. Yves Sancey  
IVR43\_20093900127NUC2A

Buanderie, entrepôt et garage.
