Bourgogne-Franche-Comté, Territoire de Belfort  
Lepuix  
10 rue de Chauveroché

## **tissage de coton Briot et Cie, actuellement Centre d'Aide par le Travail (usine de menuiserie)**

Numéro de dossier : IA90000015  
Date de l'enquête initiale : 1999  
Date(s) de rédaction : 1999  
Cadre de l'étude : patrimoine industriel patrimoine industriel du Territoire de Belfort  
Degré d'étude : étudié

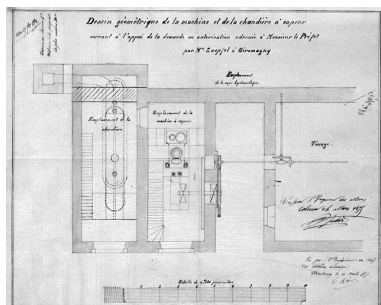
Dessin géométrique de la machine et de la chaudière à vapeur servant à l'appui de la demande en autorisation adressée à Mr le préfet par M. Zoepfel à Giromagny.

Dessin géométrique de la machine et de la chaudière à vapeur servant à l'appui de la demande en autorisation adressée à Mr le préfet par M. Zoepfel à Giromagny. Dessin, calque, plume, lavis, échelle 1:50, 11 septembre 1854.

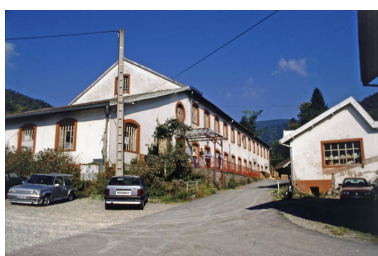
Atelier de fabrication (salle de tissage) depuis le sud-est.

Atelier de fabrication (salle  
de tissage) depuis le sud-est.

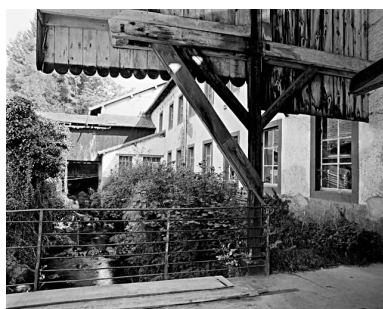
Façade sur le canal de la Beucinière de l'atelier de fabrication (préparation, bobinage, ourdissage, etc).

Façade sur le canal de la Beucinière de l'atelier de fabrication (préparation, bobinage, ourdissage, etc).

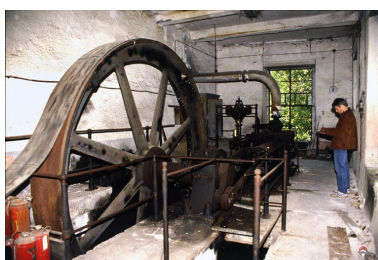
Vue d'ensemble de la salle des machines avec sa machine à vapeur.

Vue d'ensemble de la salle des machines avec sa machine à vapeur.

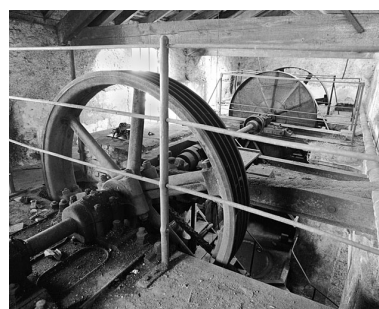
Roue de transmission de la machine à vapeur. Cette roue à 4 gorges est également couplée au volant d'inertie de la turbine (au second plan).

Roue de transmission de la machine à vapeur. Cette roue à 4 gorges est également couplée au volant d'inertie de la turbine (au second plan).

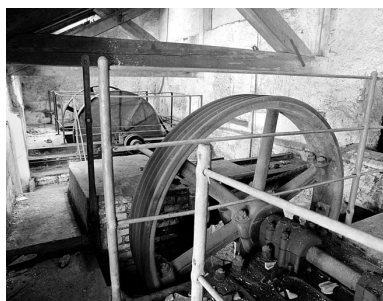
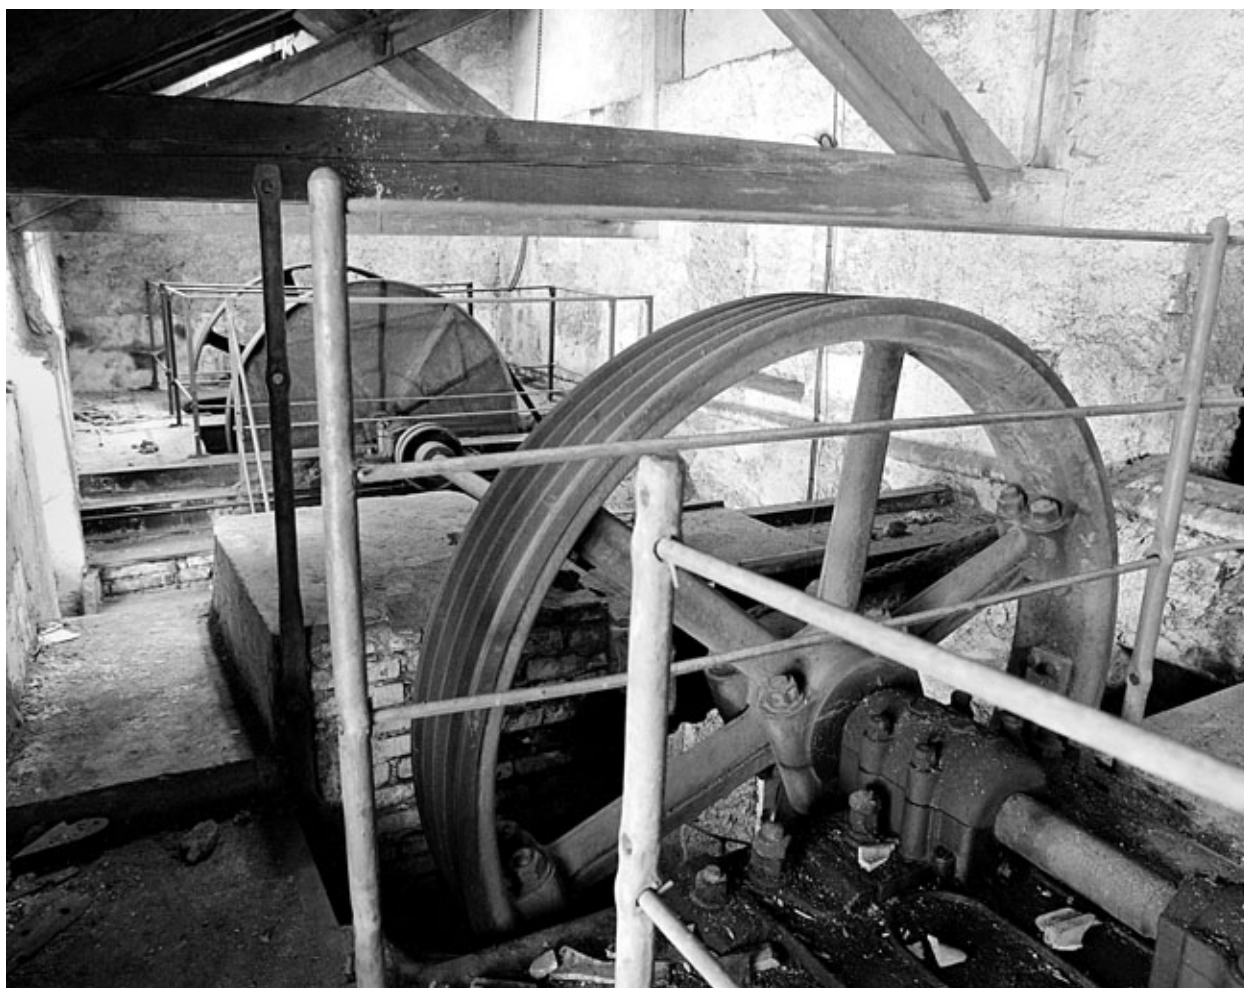
Roue de transmission et volant d'inertie de la turbine.

Roue de transmission et volant d'inertie de la turbine.

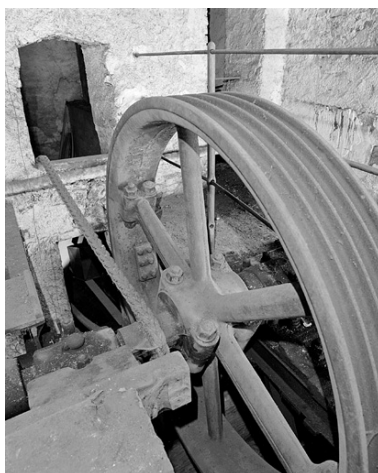
Détail de la roue de transmission de la machine à vapeur. Les gorges de la roue accueillaient des câbles en chanvre de section carrée (l'un d'eux est visible contre l'axe de la roue).

Détail de la roue de transmission de la machine à vapeur. Les gorges de la roue accueillait des câbles en chanvre de section carrée (l'un d'eux est visible contre l'axe de la roue).

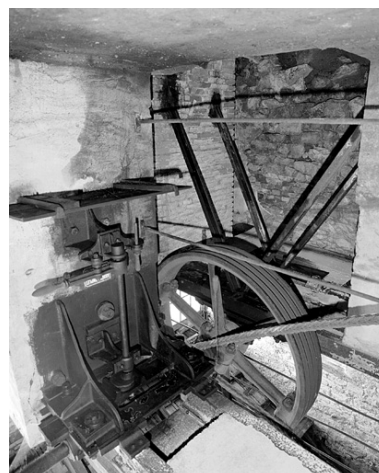
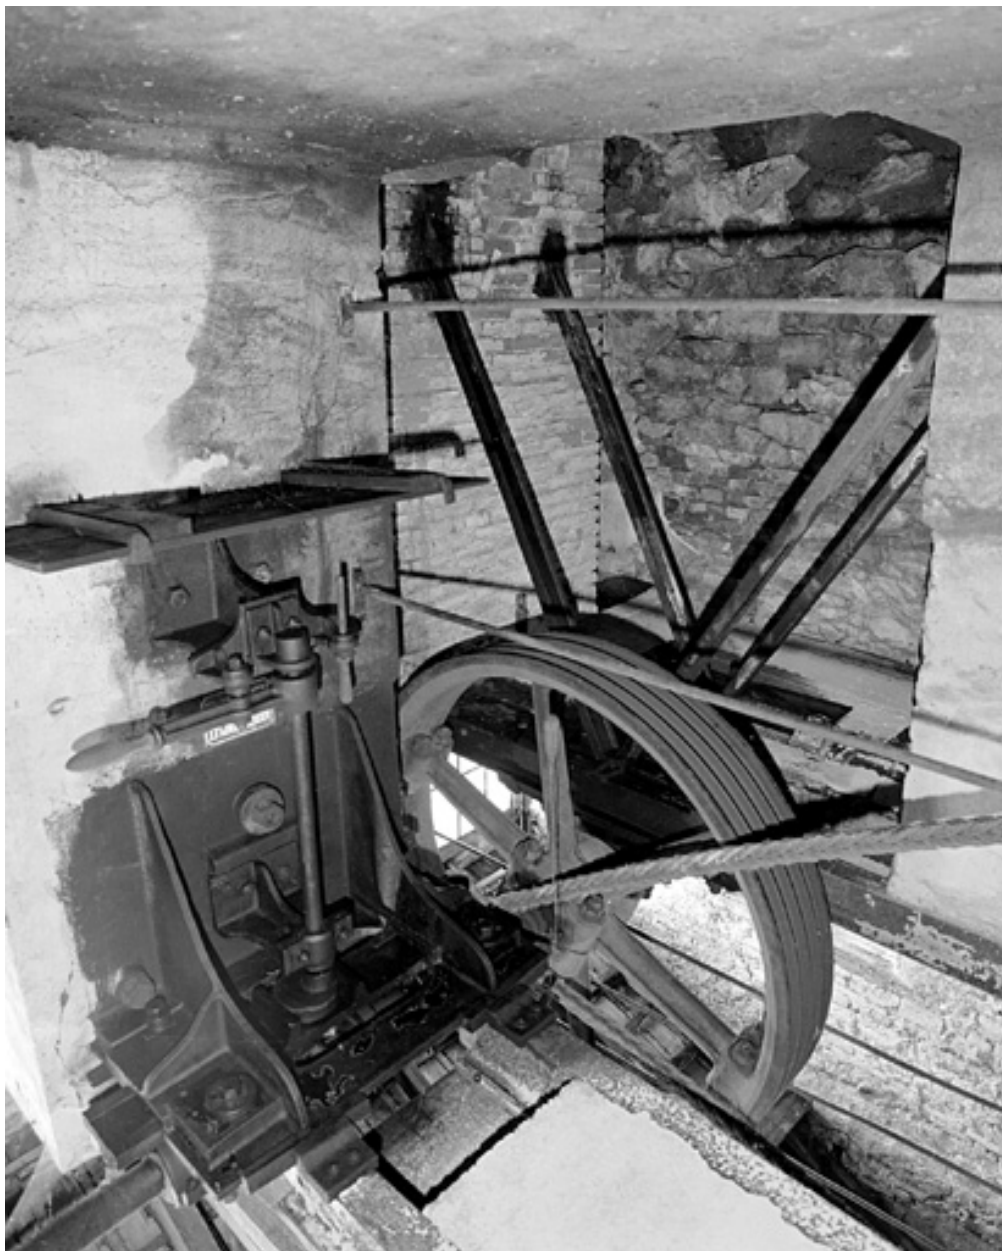
Roue de transmission de la machine à vapeur et système de couplage de la turbine.

Roue de transmission de la machine à vapeur et système de couplage de la turbine.

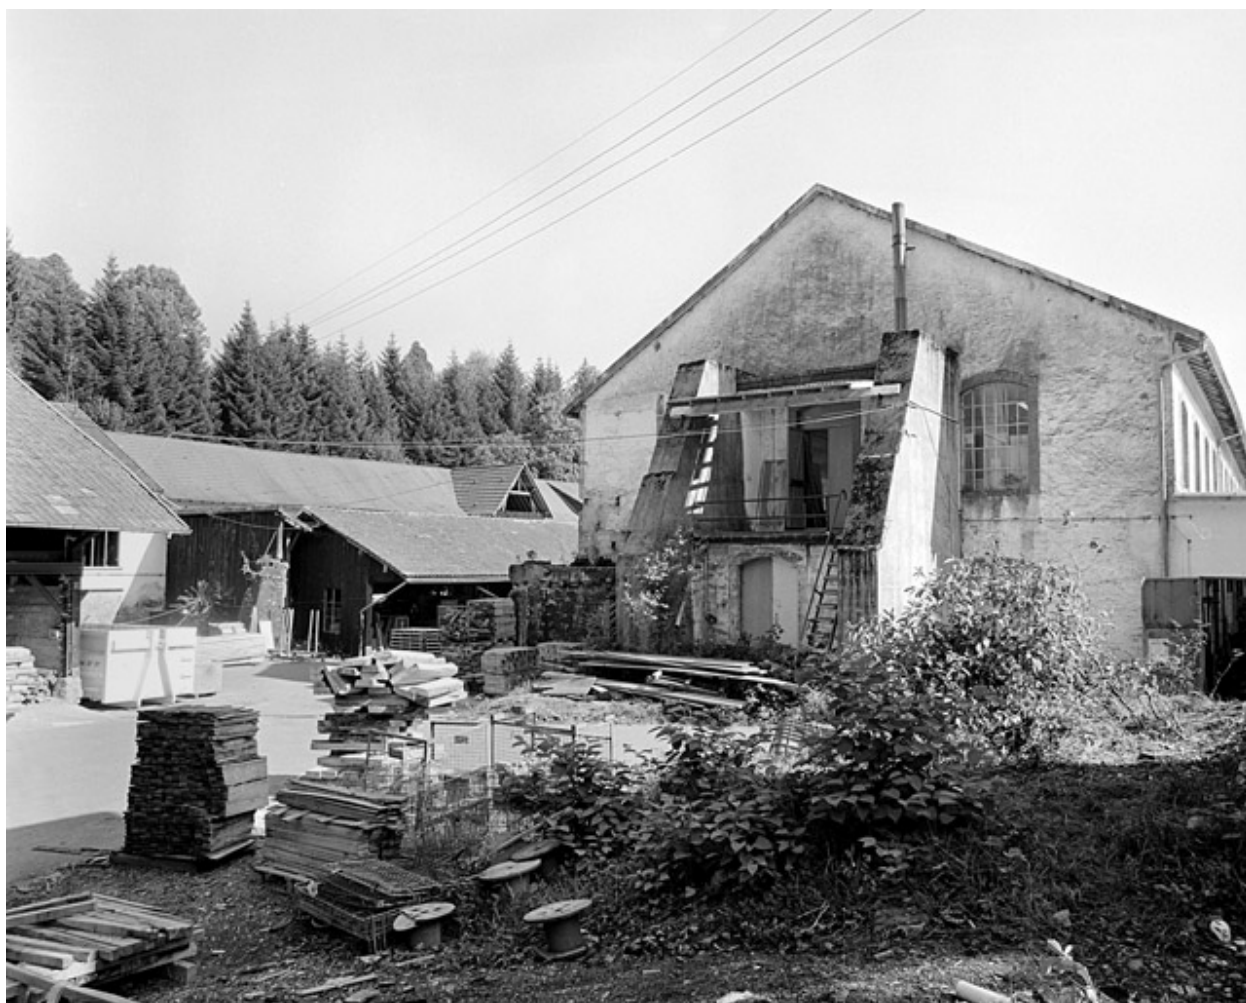
Pignon nord et contreforts de la salle de tissage. Les contreforts ont été placés contre ce pignon afin de réduire les oscillations provoquées par le fonctionnement des métiers à tisser.

Pignon nord et contreforts de la  
salle de tissage. Les contreforts ont  
été placés contre ce pignon afin de  
réduire les oscillations provoquées par  
le fonctionnement des métiers à tisser.

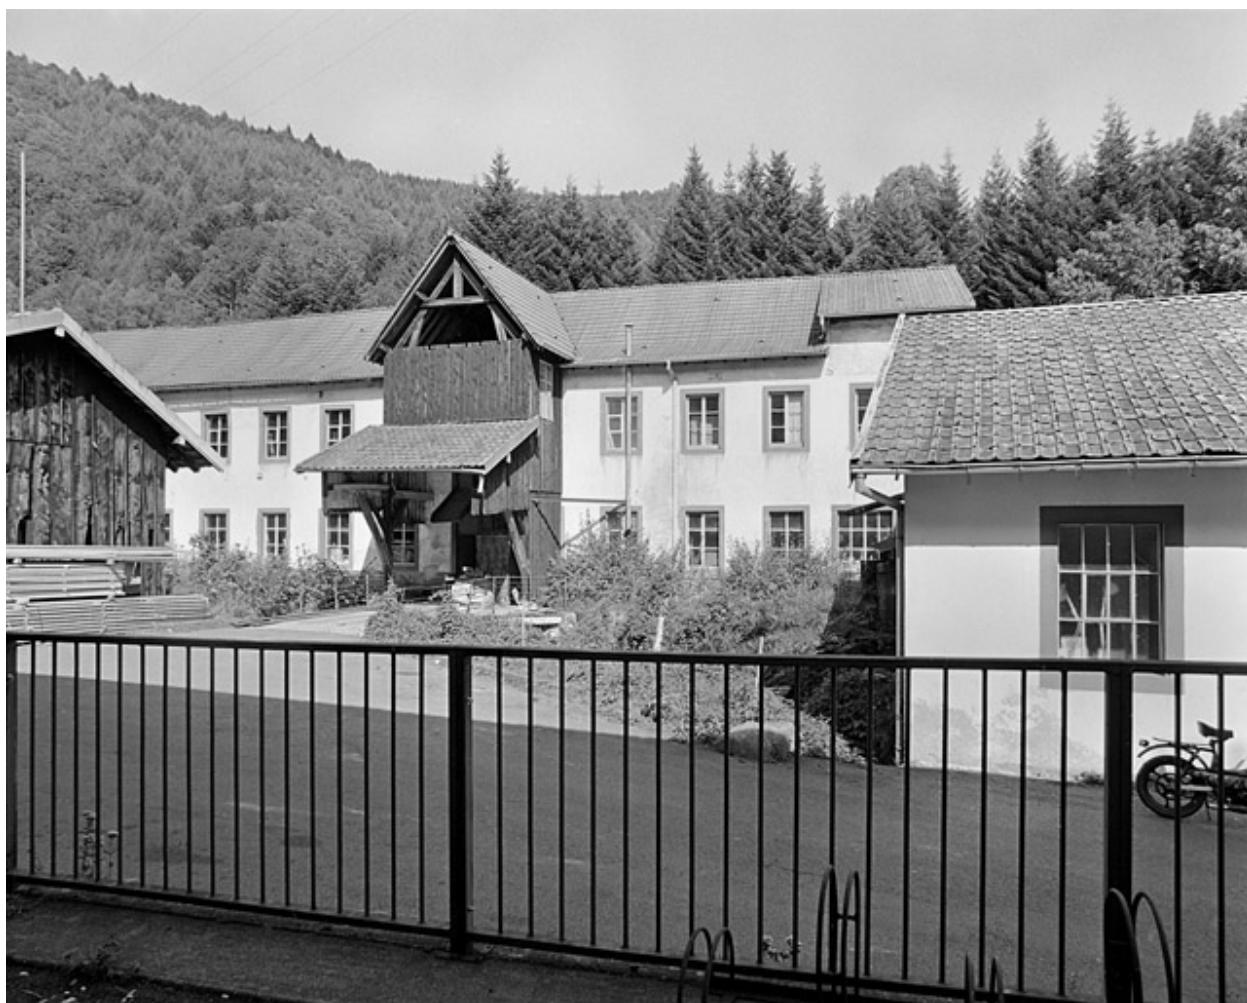
Atelier de fabrication (préparation, bobinage, ourdissage, etc).

Atelier de fabrication (préparation,  
bobinage, ourdissage, etc).

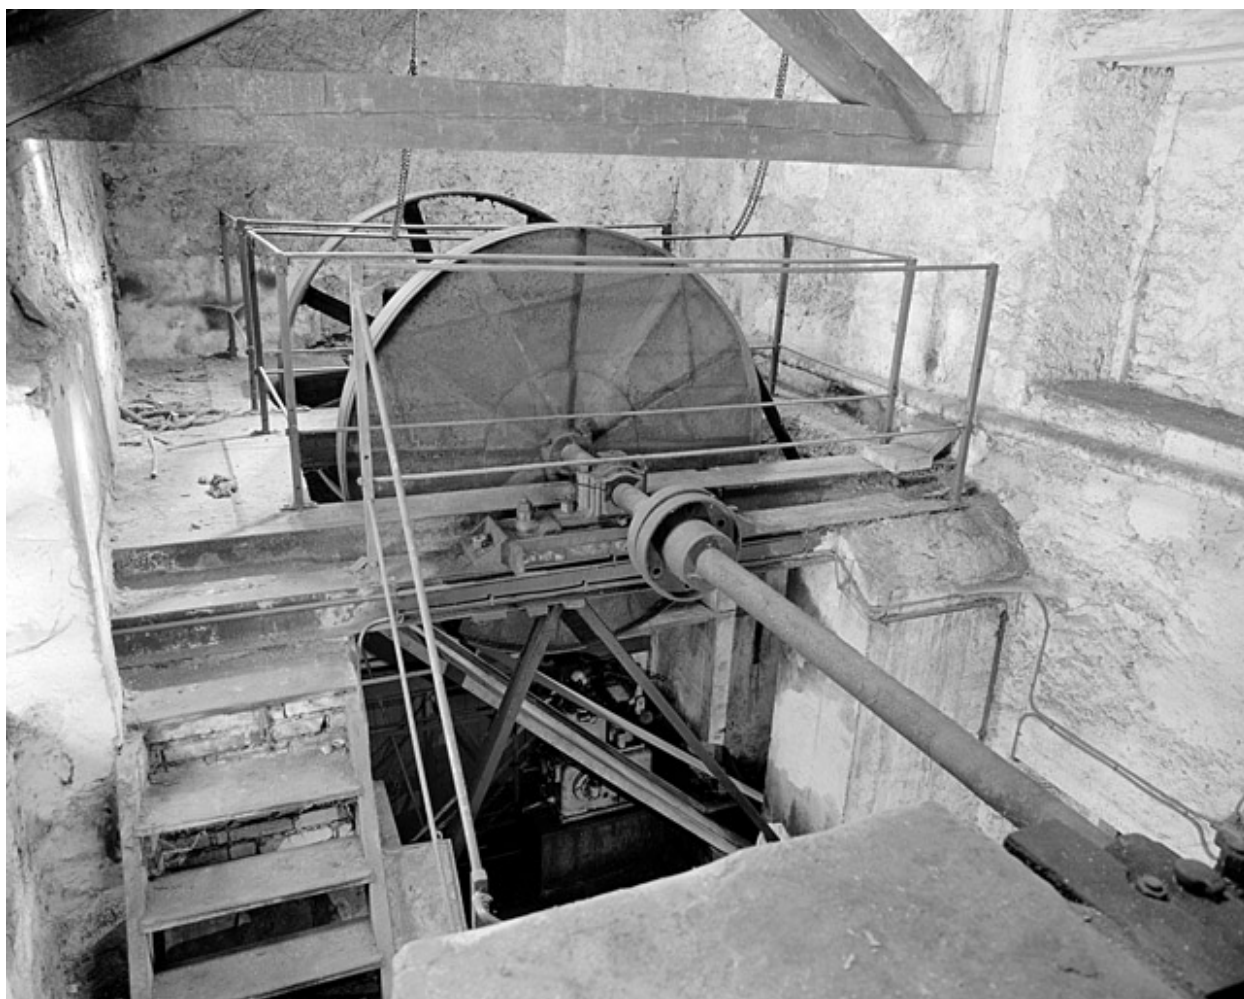
Système de transmissions de la turbine Kaplan.

Système de transmissions  
de la turbine Kaplan.  
Phot. Yves Sancey  
IVR43\_19999000240X
