Bourgogne-Franche-Comté, Doubs  
Besançon  
îlot Refuge  
7 rue Lecourbe

## **hôtel Querret**

Numéro de dossier : IA25000469  
Date de l'enquête initiale : 1996  
Date(s) de rédaction : 2007  
Cadre de l'étude : enquête thématique régionale demeures bisontines  
Degré d'étude : étudié  
Référence du dossier Monument Historique : PA25000041

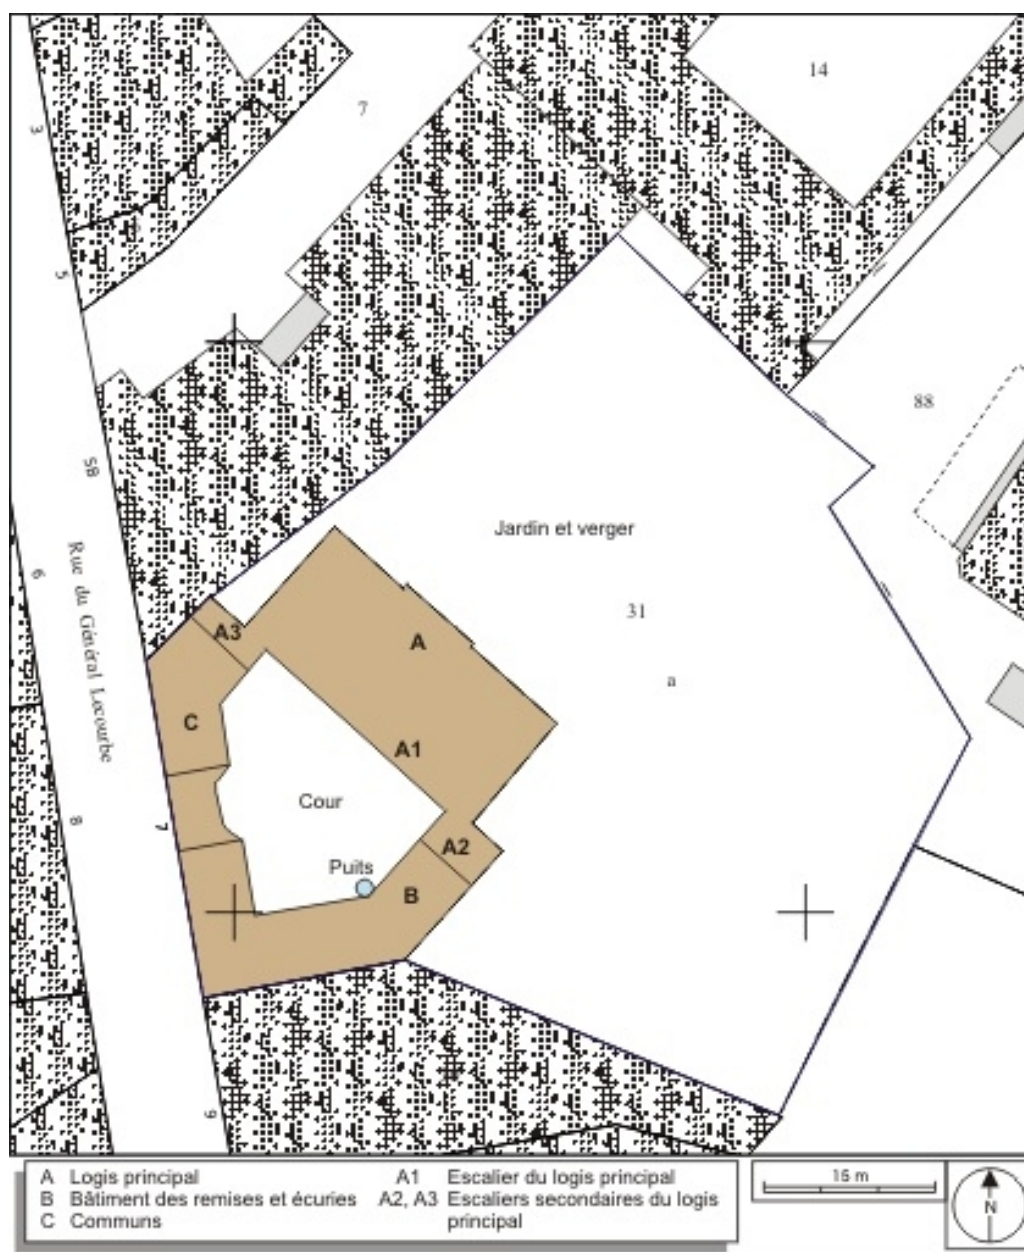
Plan masse et de situation. Extrait du plan cadastral, 1974, section AP.

Technique de relevé : reprise de fond ; Échelle : 1/500

Plan masse et de situation. Extrait du plan cadastral, 1974, section AP.

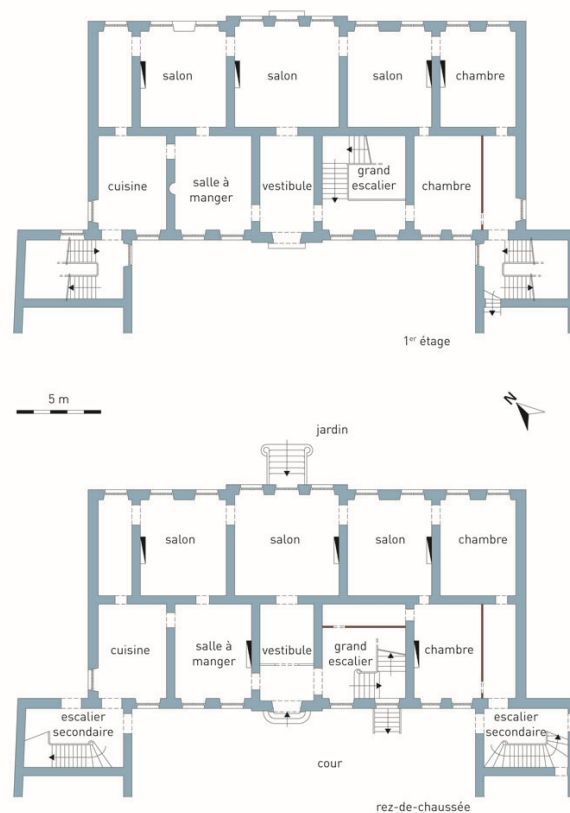
Restitution de la distribution du rez-de-chaussée et du premier étage.

L'hôtel est situé entre cour et jardin avec deux ailes de communs bordant la rue de part et d'autre d'un portail d'entrée. Dans l'aile droite, contre laquelle s'appuie un puits, sont situées des remises et écuries. Le logis principal, bâti sur un sous-sol voûté en berceau, est distribué par un escalier d'honneur en maçonnerie à droite du vestibule et par deux escaliers en charpente situés dans les deux courtes ailes en retour du logis. L'ensemble est en pierre de taille sauf les parties latérales du corps de logis et la façade postérieure des communs droits qui sont en moellon partiellement enduit. Un jardin d'agrément, doté d'un autre puits, s'étend derrière l'habitation prolongé sur la droite par un ancien potager et verger.

Restitution de la distribution du rez-  
de-chaussée et du premier étage.

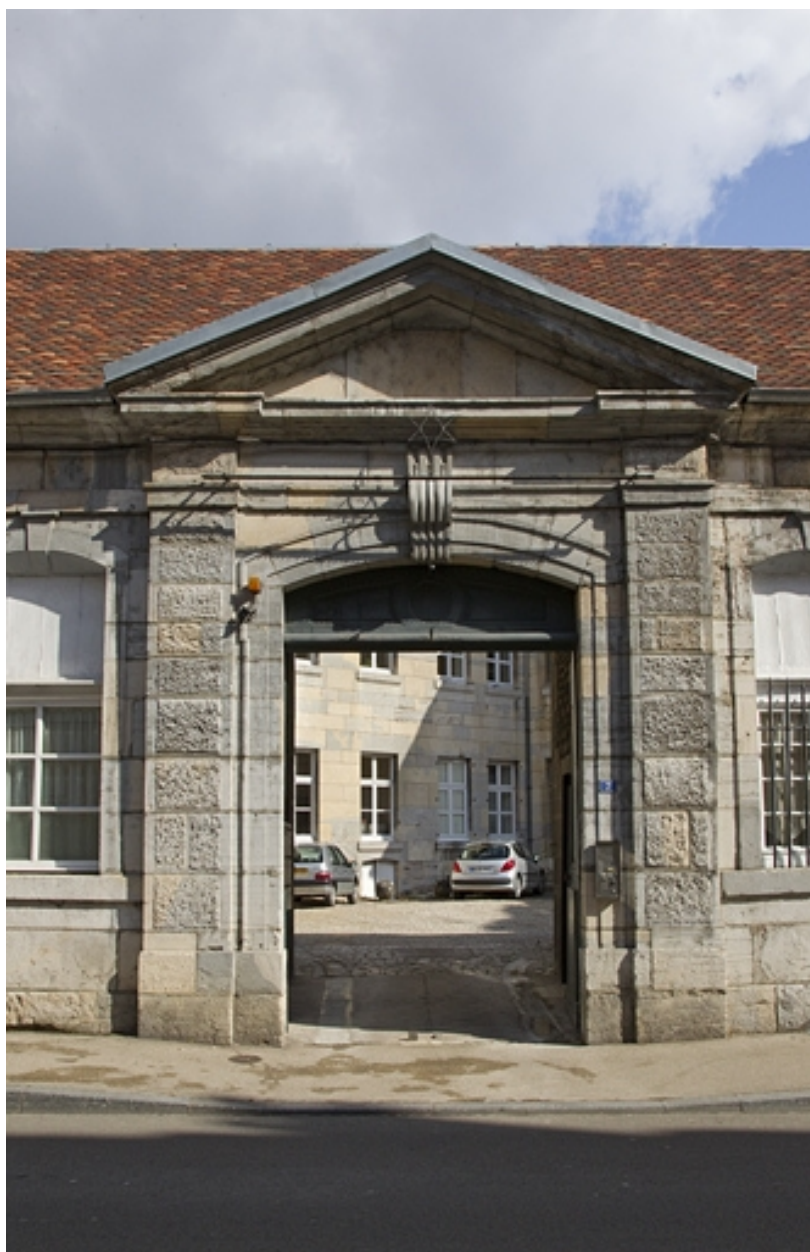
Vue du portail dans clôture : de face.

Vue du portail dans clôture : de face.

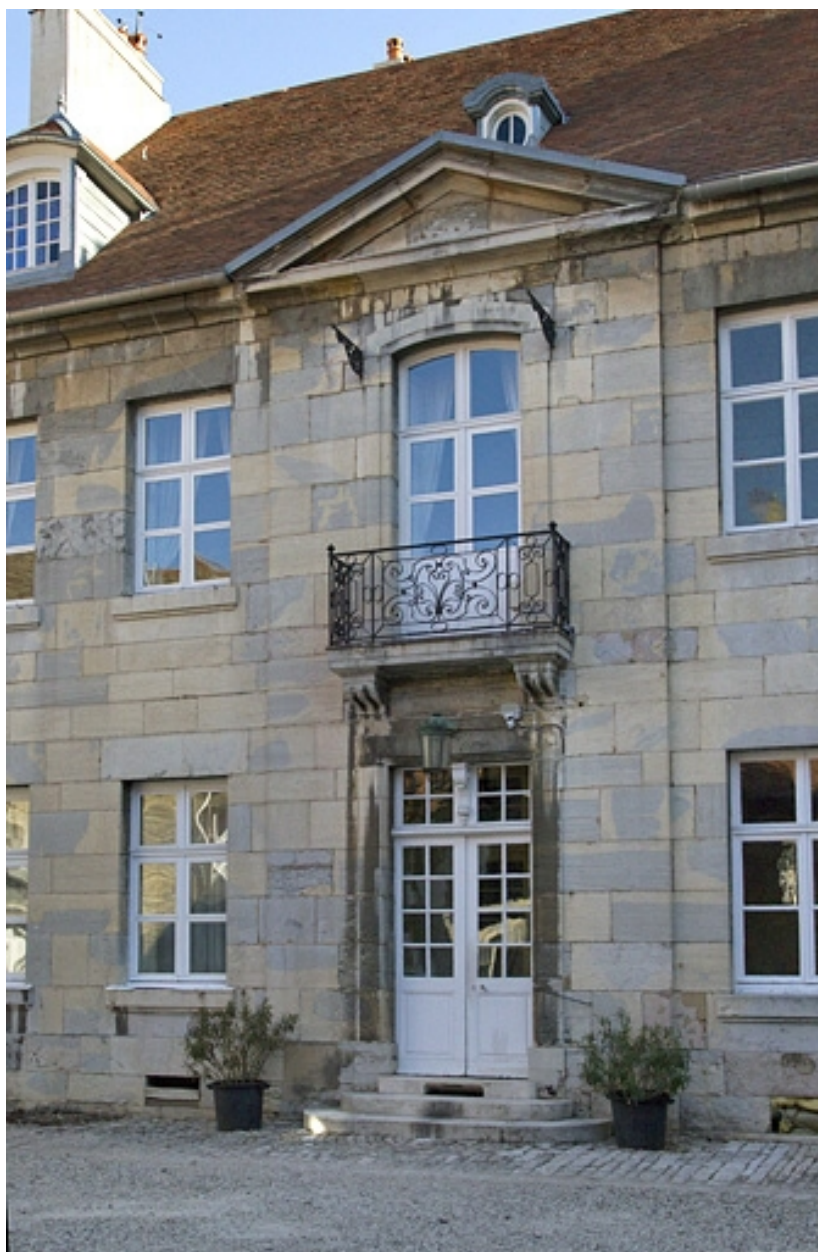
Façade antérieure : détail de la partie centrale.

Un fronton triangulaire orne, sur cour et sur jardin, les deux avant-corps centraux du logis.

Façade antérieure : détail  
de la partie centrale.

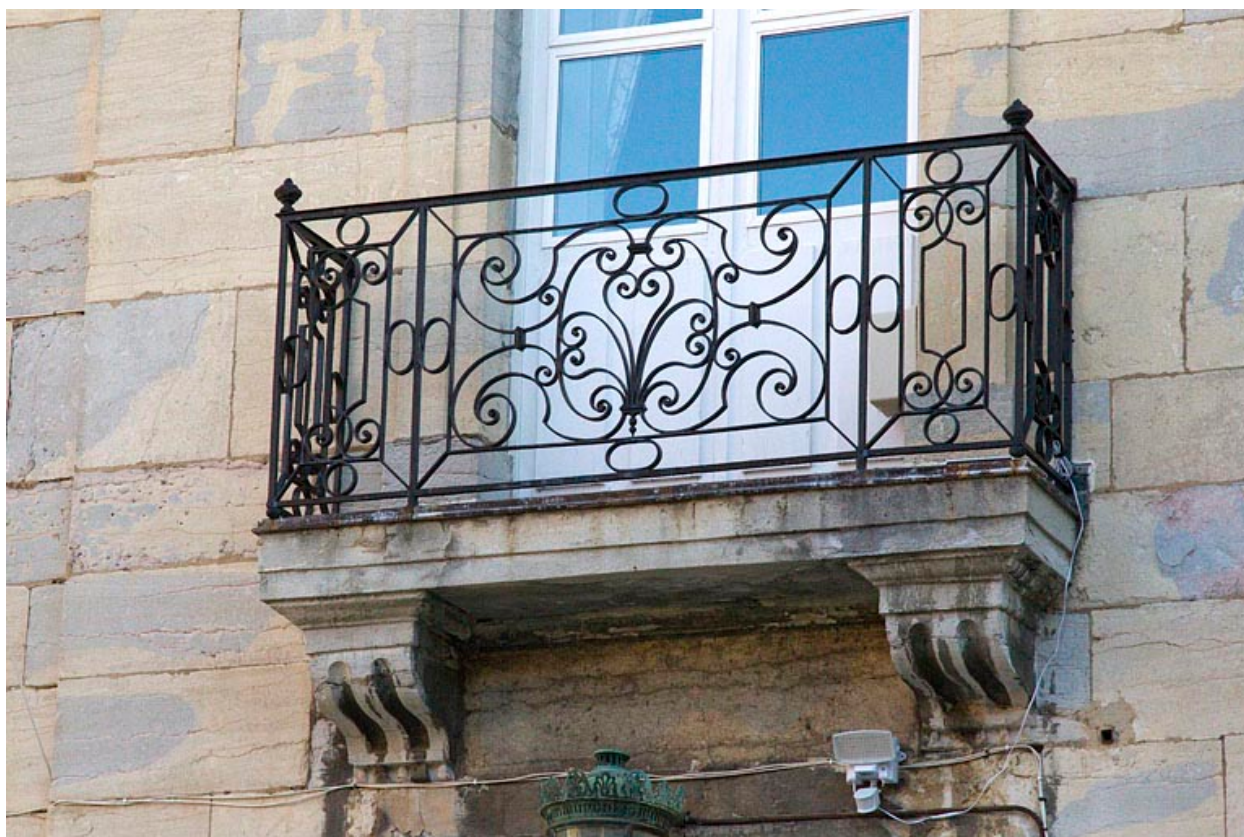
Façade antérieure, partie centrale : détail du balcon.

Façade antérieure, partie  
centrale : détail du balcon.

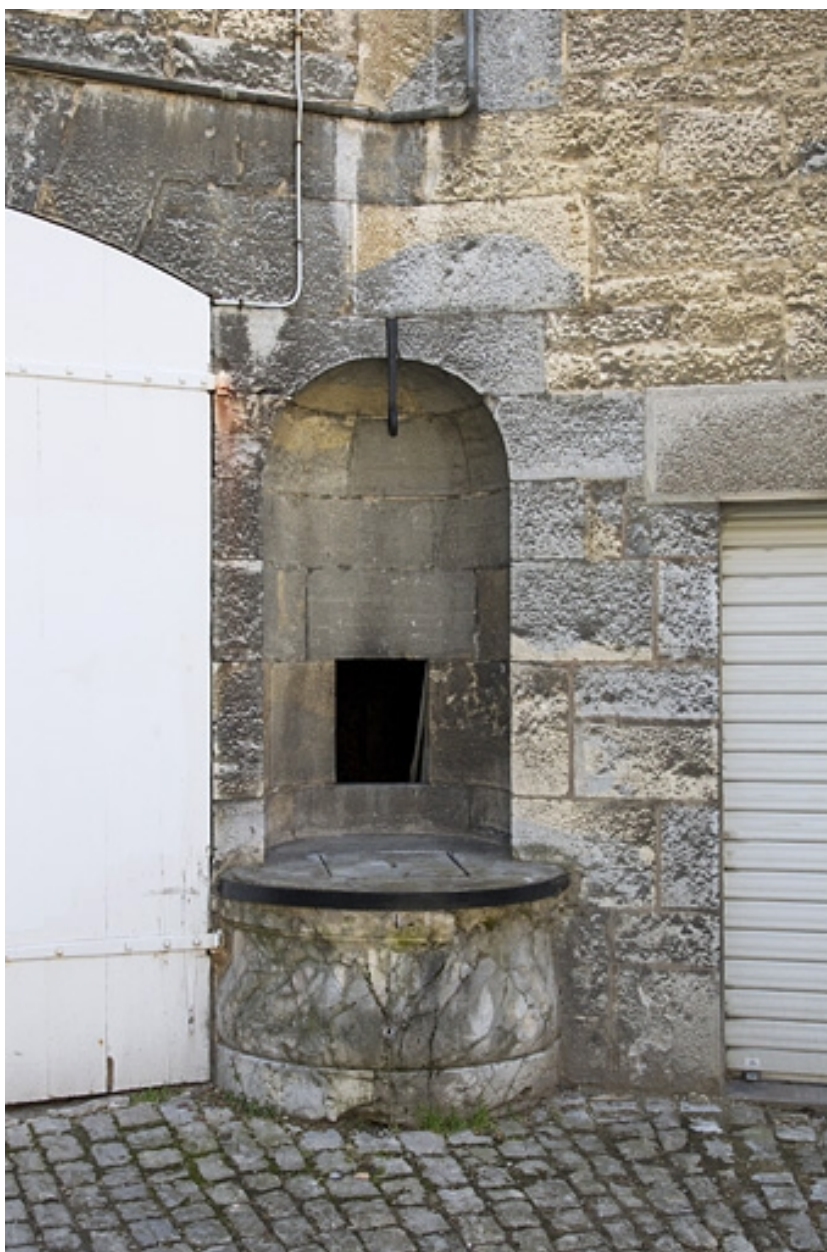
Détail du puits situé dans la cour antérieure.

Détail du puits situé  
dans la cour antérieure.  
Phot. Yves Sancey  
IVR43\_20122500315NUC2A

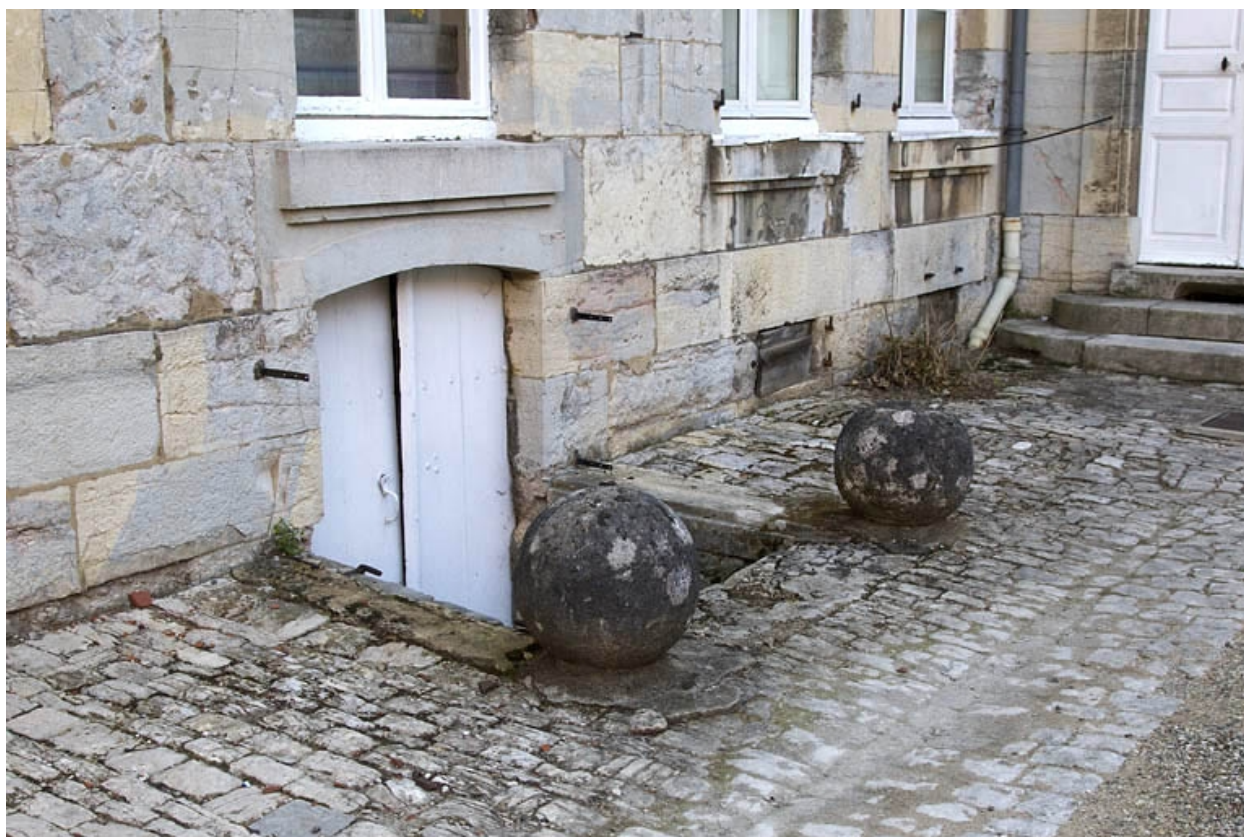
Cour : détail de l'entrée de cave.

Cour : détail de l'entrée de cave.  
Phot. Yves Sancey  
IVR43\_20122500327NUC2A

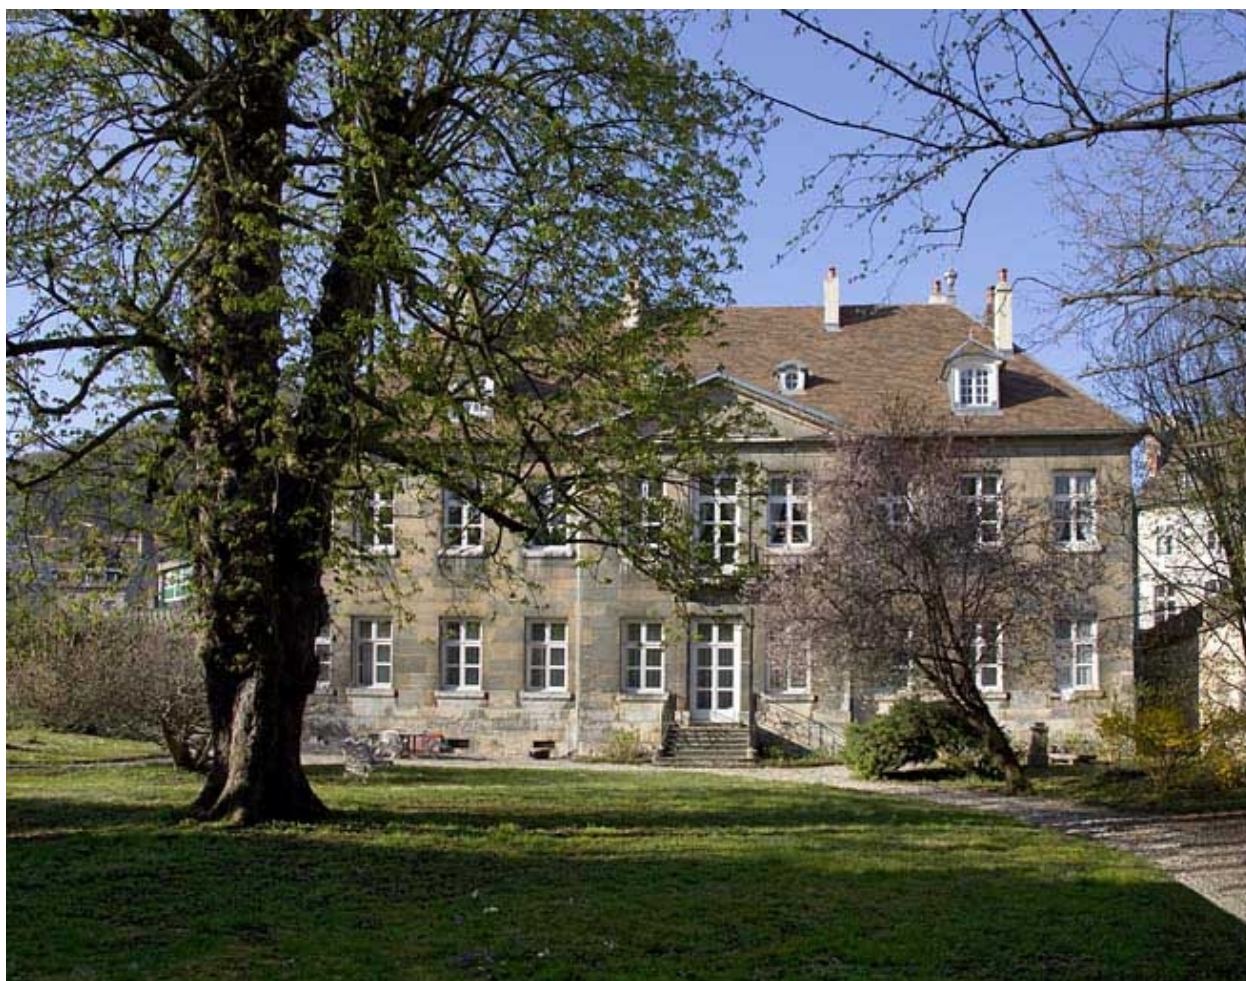
Vue d'ensemble de la façade postérieure depuis le fond du jardin.

Vue d'ensemble de la façade  
postérieure depuis le fond du jardin.  
Phot. Yves Sancey  
IVR43\_20122500309NUC2A

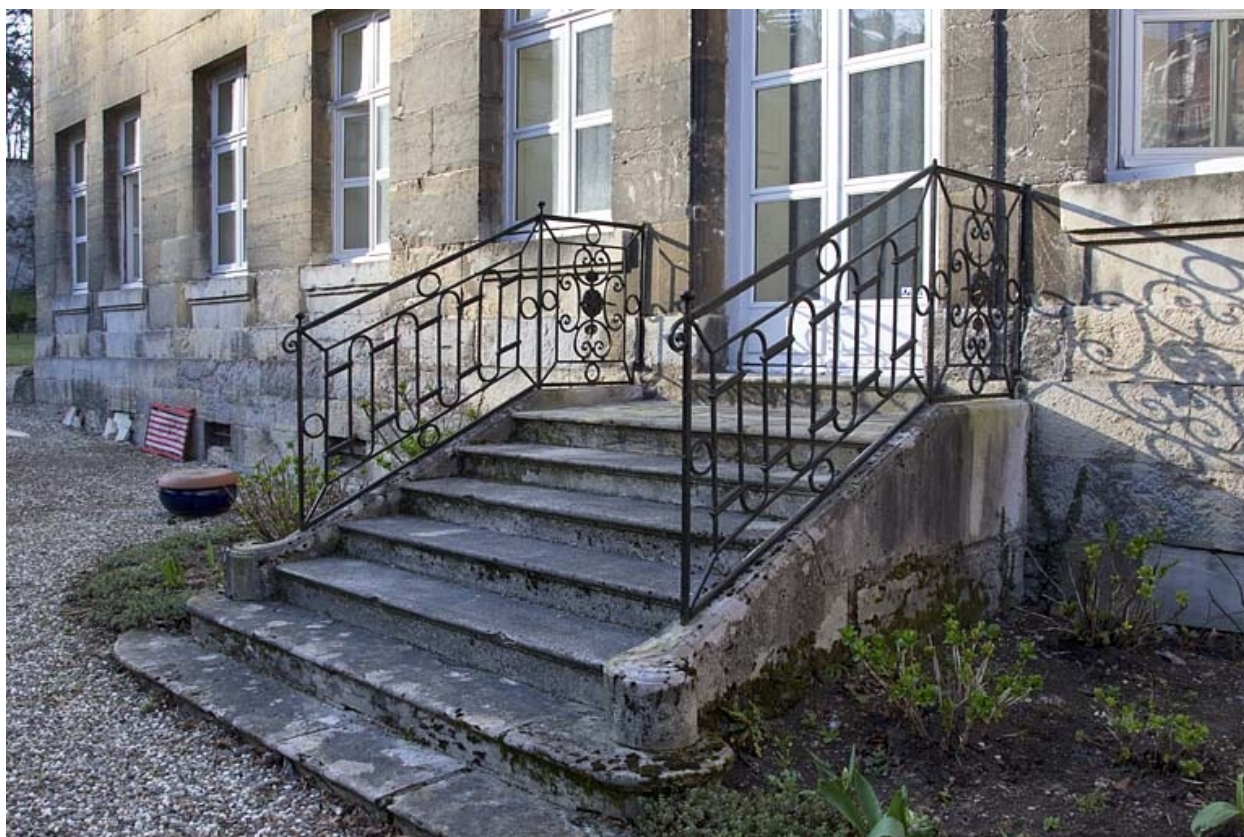
Détail du perron au centre de la façade postérieure.

Détail du perron au centre  
de la façade postérieure.

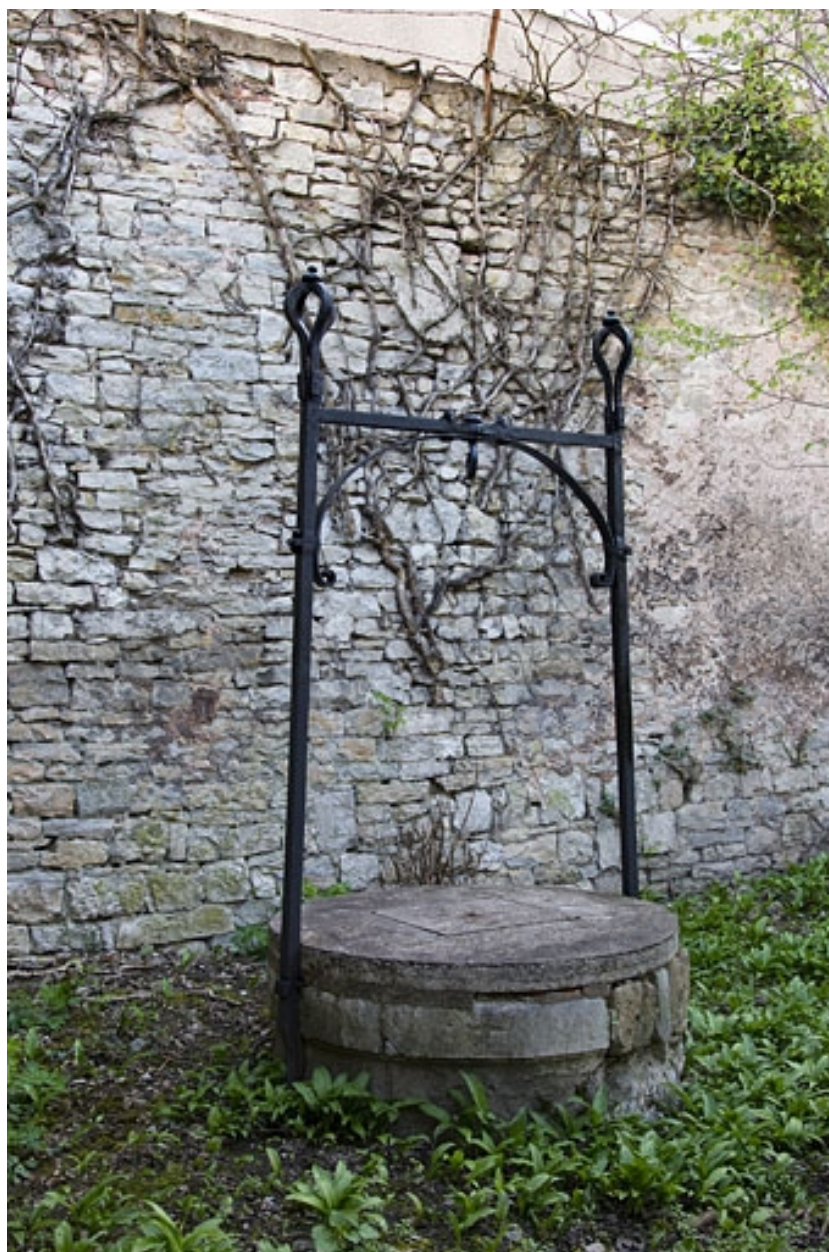
Détail du puits situé au fond du jardin.

Détail du puits situé au fond du jardin.

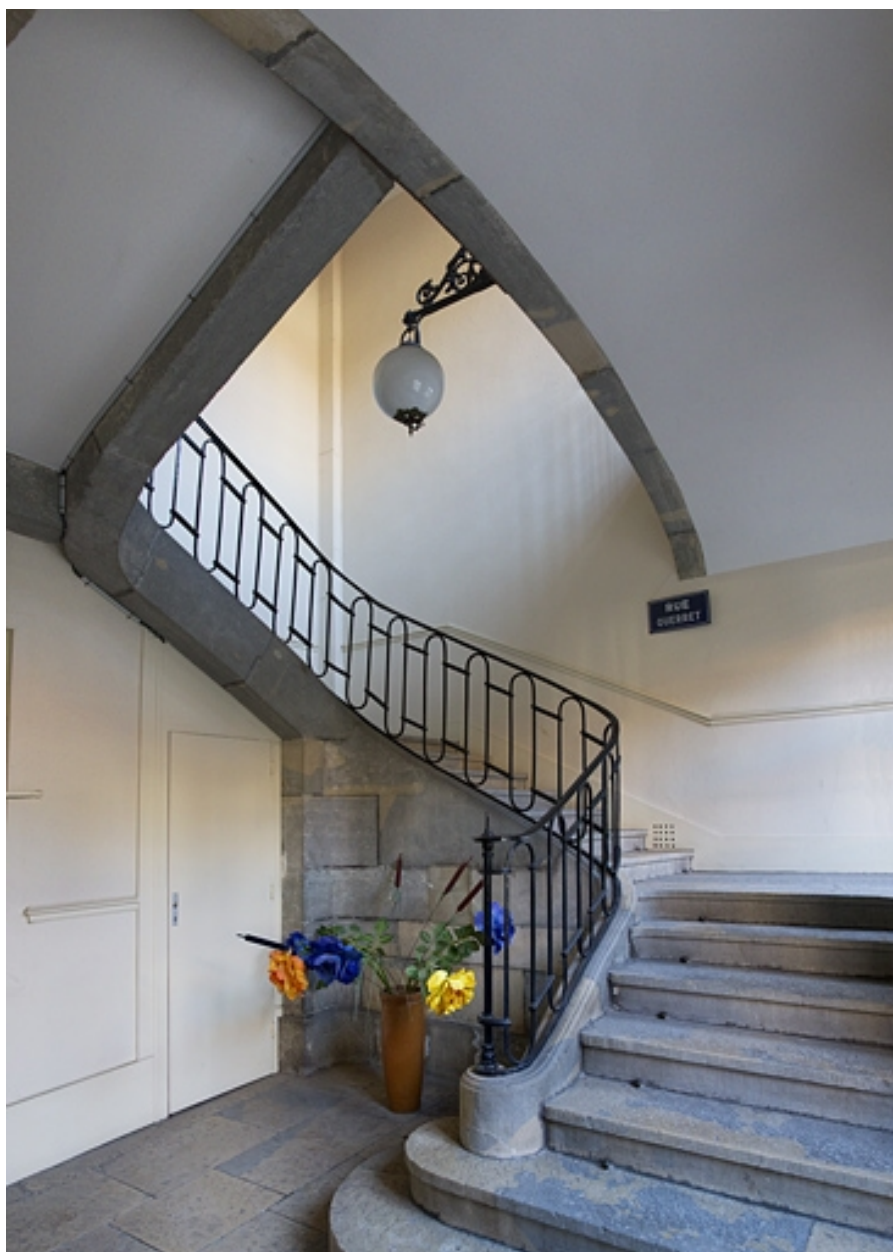
Intérieur : vue d'ensemble de l'escalier depuis le vestibule.

Escaliers : escalier dans-œuvre : escalier tournant à retours avec jour, escalier en maçonnerie ; escalier dans-œuvre : escalier tournant à retours avec jour, escalier en charpente

Intérieur : vue d'ensemble de  
l'escalier depuis le vestibule.

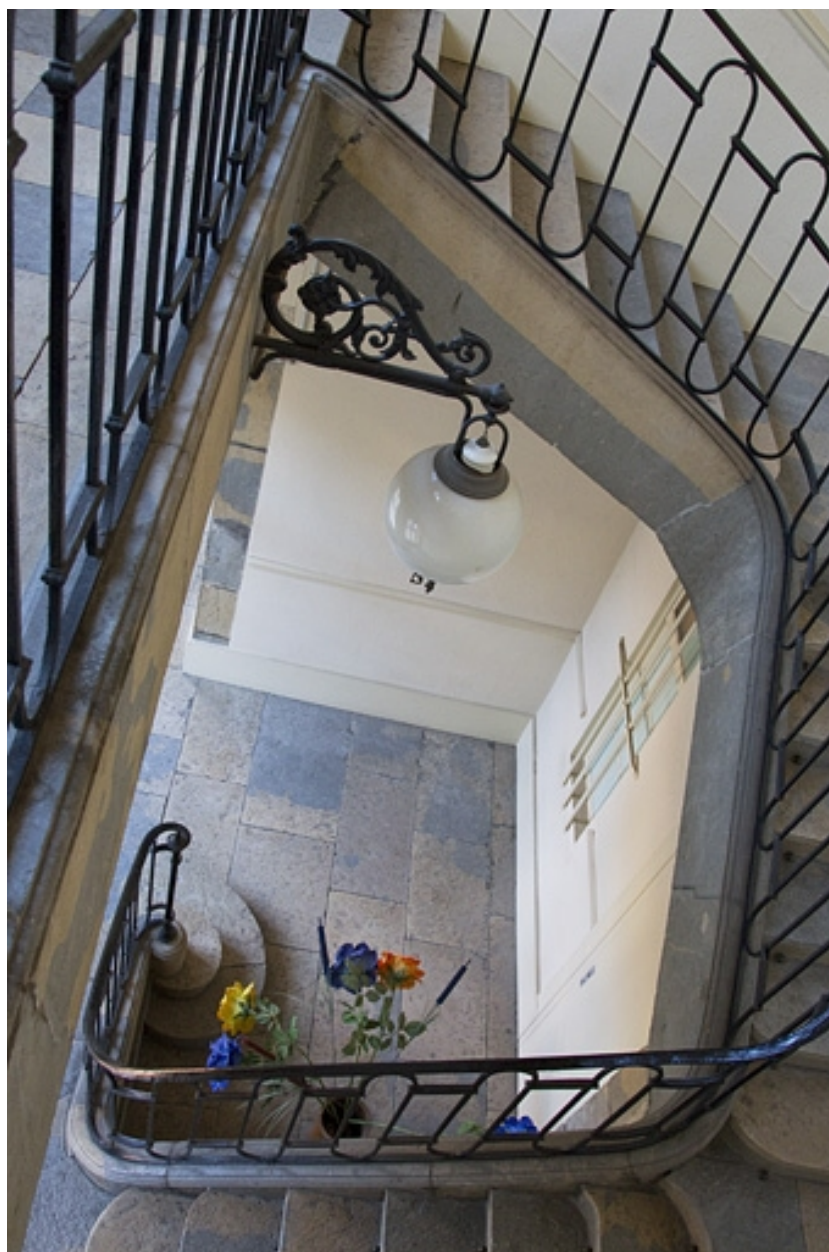
Intérieur, escalier d'honneur : vue en plongée.

Intérieur, escalier  
d'honneur : vue en plongée.

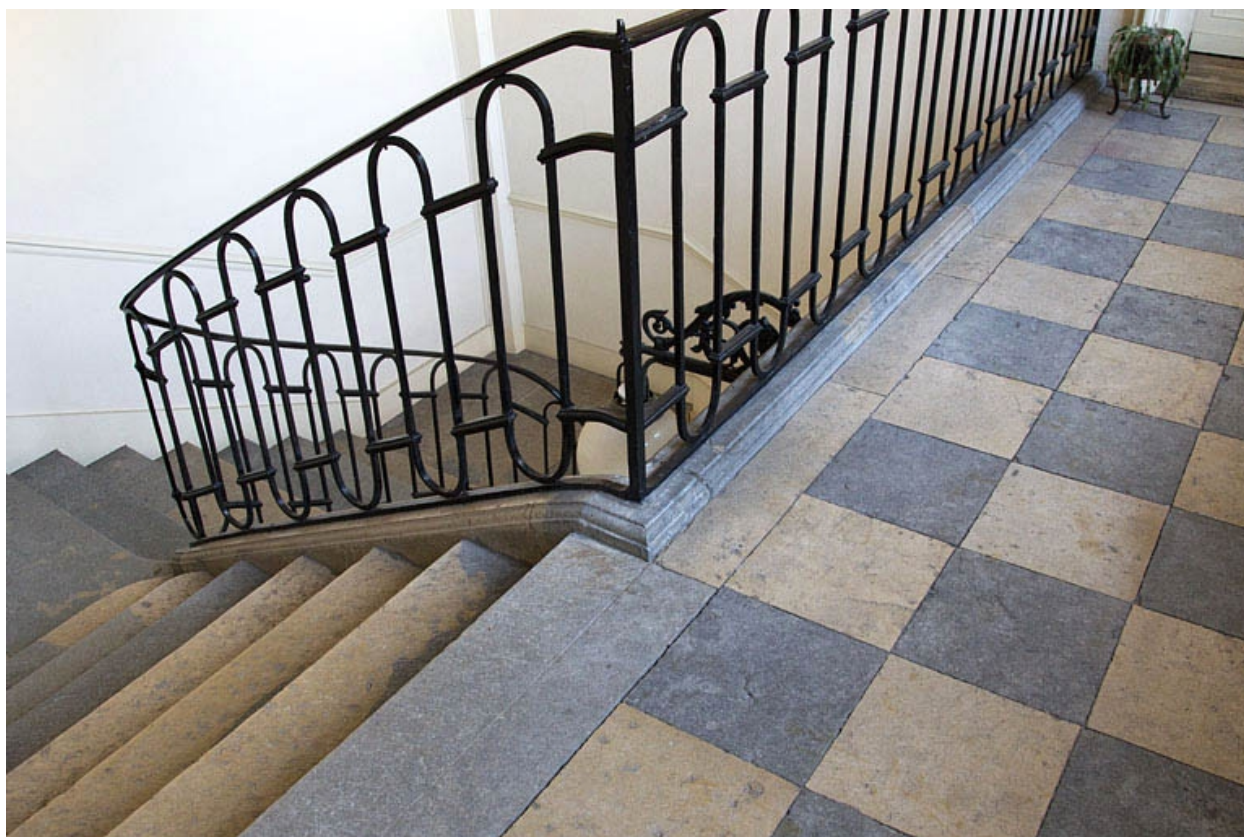
Intérieur, escalier d'honneur : vue de rampe en fer forgé et du dallage du palier.

Intérieur, escalier d'honneur :  
vue de rampe en fer forgé  
et du dallage du palier.

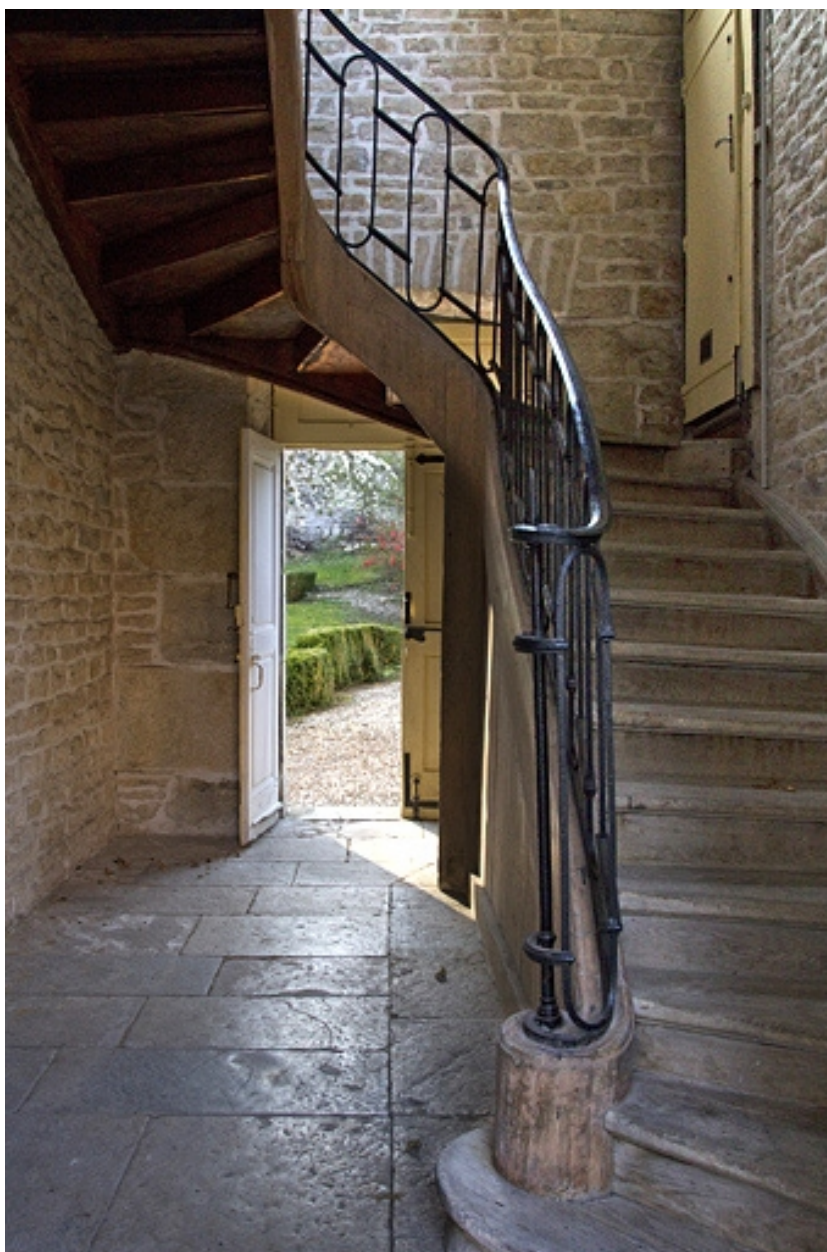
Intérieur : détail du départ de l'escalier secondaire situé dans l'aile droite.

Intérieur : détail du départ  
de l'escalier secondaire  
situé dans l'aile droite.

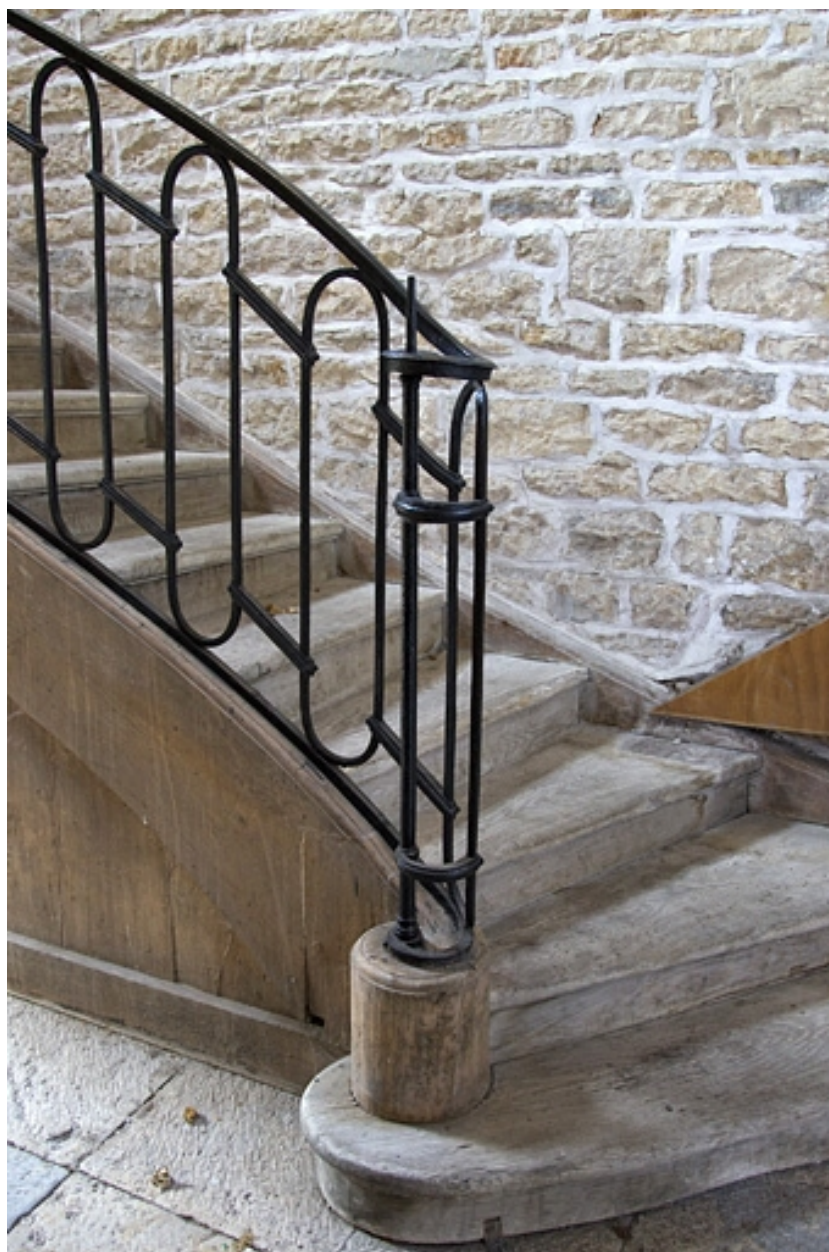
Intérieur : détail du départ de la rampe de l'escalier secondaire situé dans l'aile droite.

Intérieur : détail du départ  
de la rampe de l'escalier  
secondaire situé dans l'aile droite.

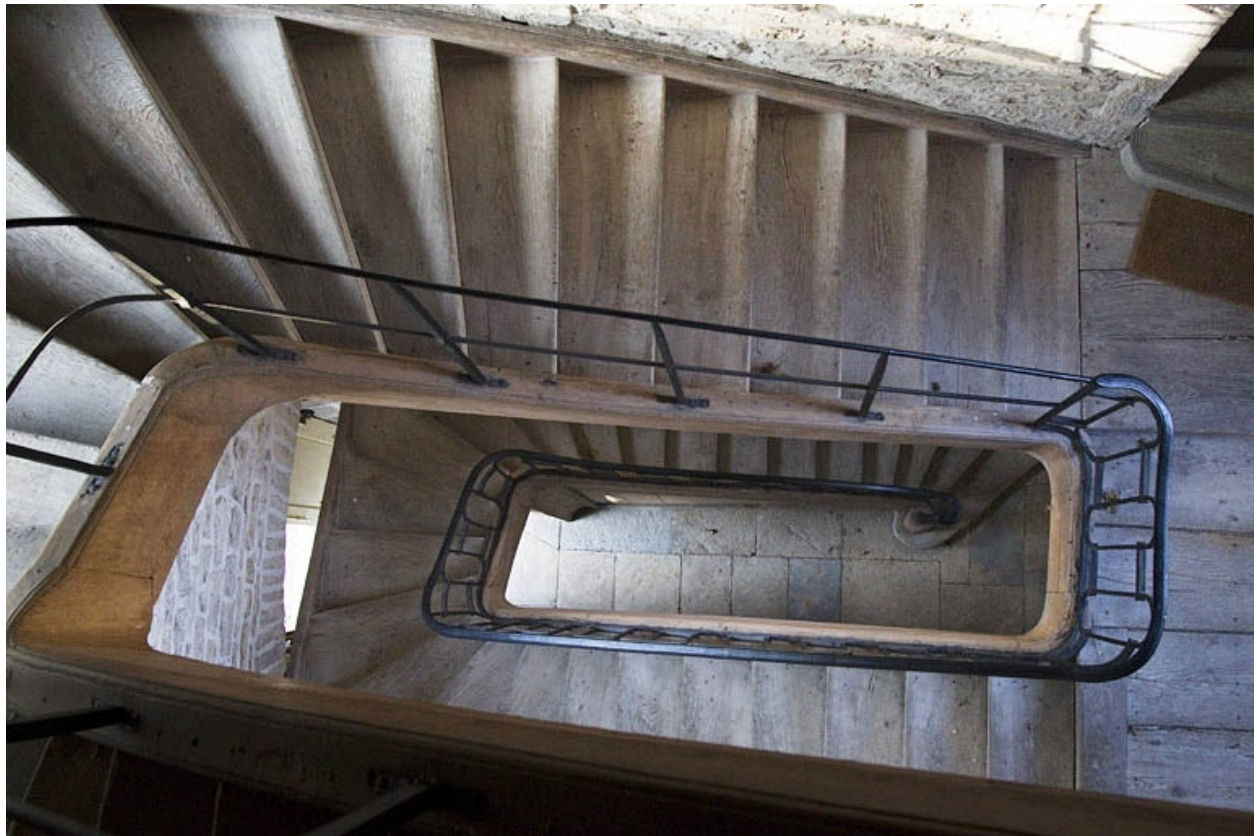
Intérieur : vue de l'escalier secondaire situé dans l'aile droite : en plongée.

Intérieur : vue de l'escalier secondaire  
situé dans l'aile droite : en plongée.

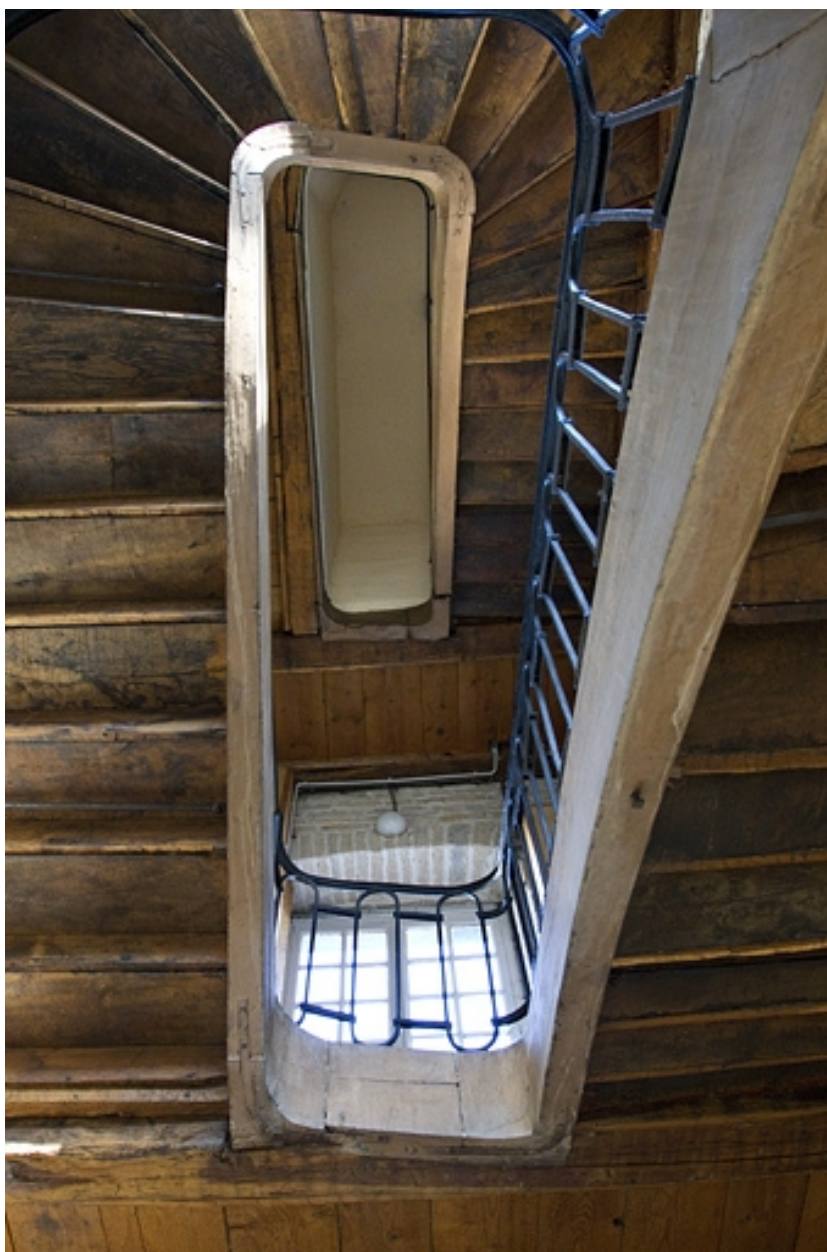
Intérieur : vue de l'escalier secondaire situé dans l'aile droite : en contre plongée.

Intérieur : vue de l'escalier  
secondaire situé dans l'aile  
droite : en contre plongée.
