Bourgogne-Franche-Comté, Doubs  
Besançon  
îlot Mairie  
22 rue de la Préfecture

## immeuble

Numéro de dossier : IA25000497  
Date de l'enquête initiale : 1996  
Date(s) de rédaction : 2008  
Cadre de l'étude : enquête thématique régionale demeures bisontines  
Degré d'étude : étudié

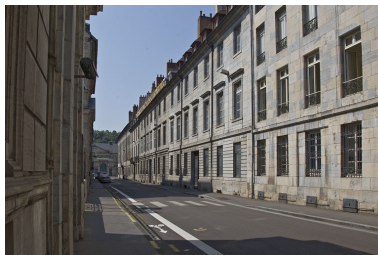
Logis principal : façade sur rue, de trois quarts droit.

La façade sur rue de l'immeuble est décorée de bossages au rez-de-chaussée et de corniches de baies sur les fenêtres des étages. Les deux communs, en vis à vis dans la cour, possèdent des toits à longs pans brisés couverts en ardoise. L'escalier principal est en maçonnerie jusqu'au premier étage et en charpente pour les étages suivants. Un bâtiment de remises et écuries est situé en fond de cour.

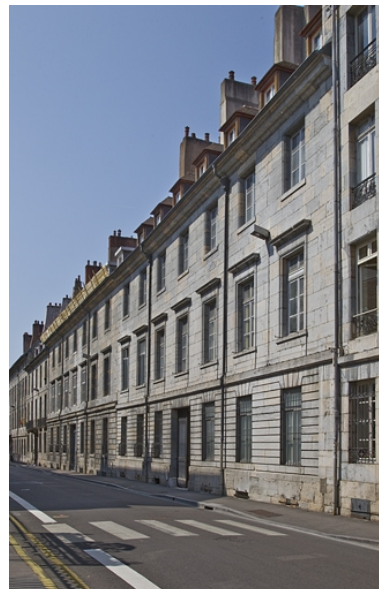
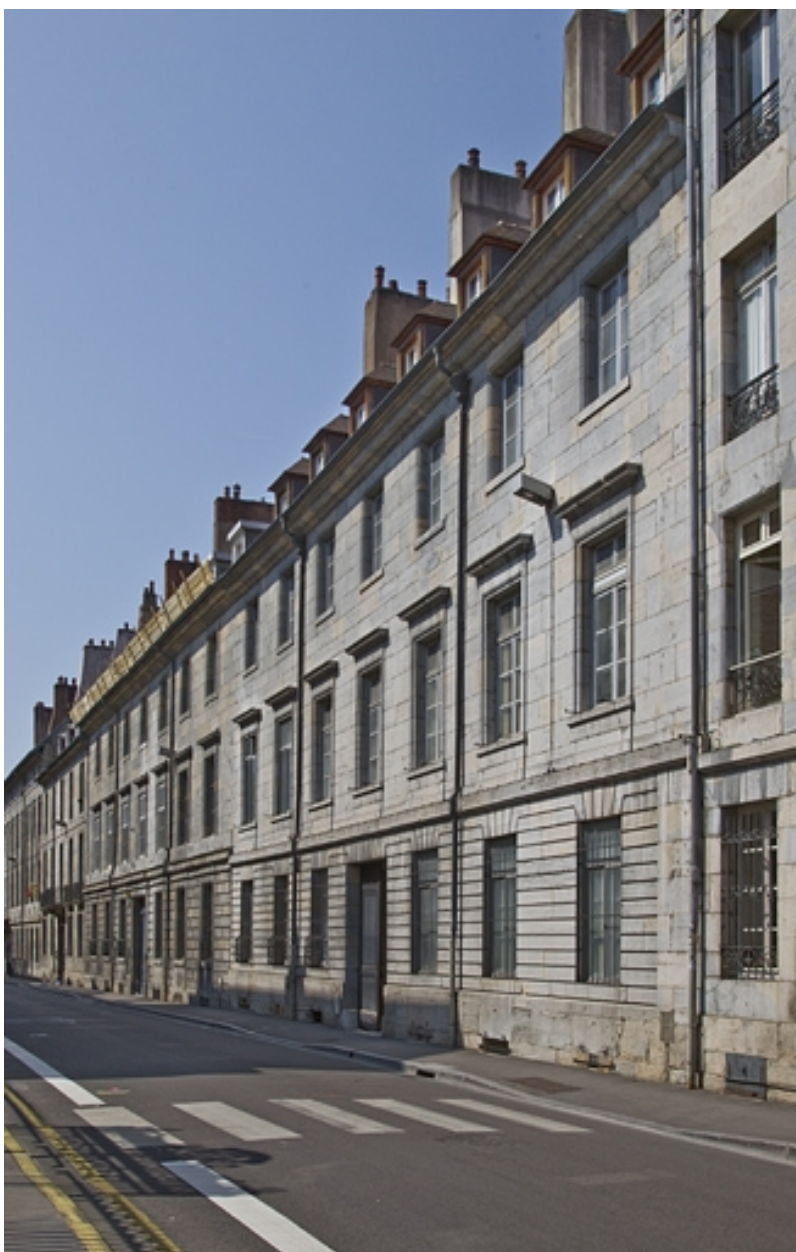
Logis principal, façade sur rue, de trois quarts droit : vue rapprochée.

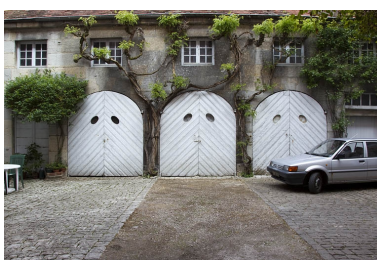
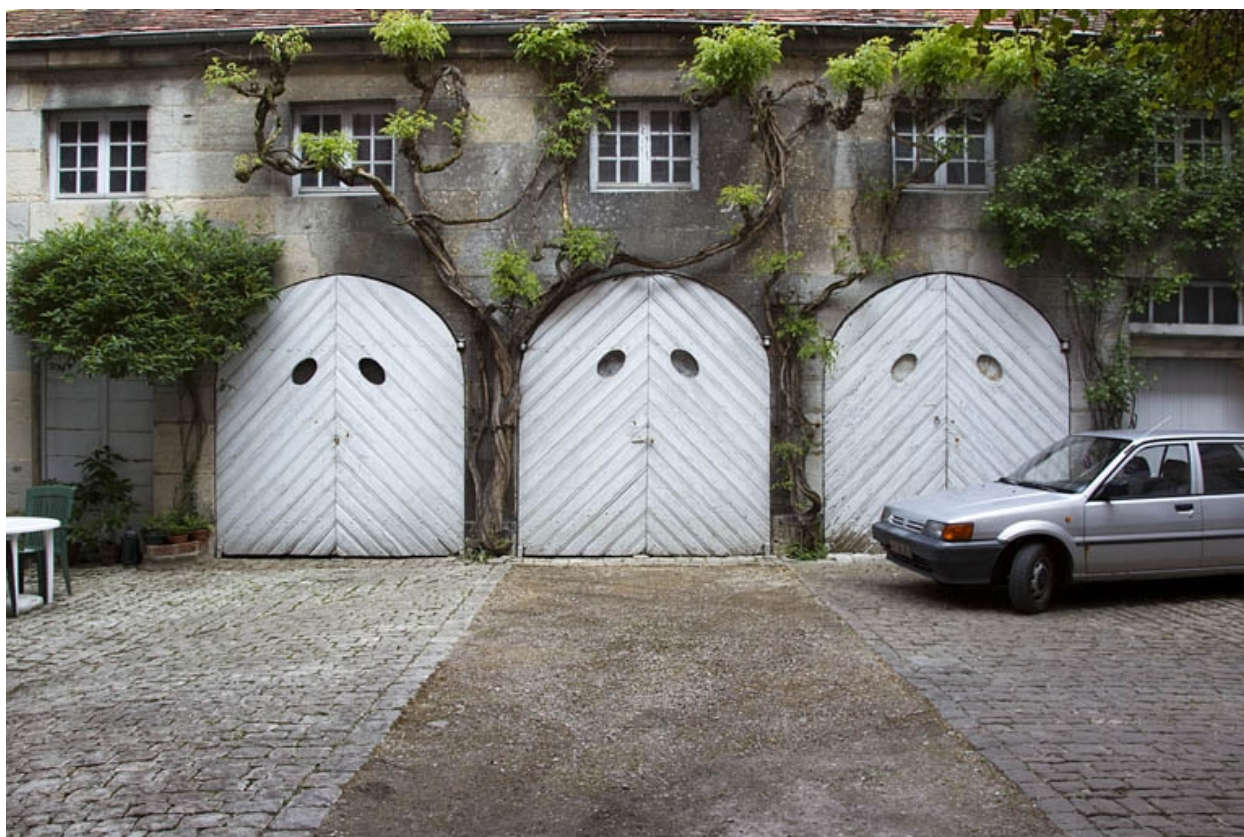
Vue des remises et écuries de face.  
Phot. Yves Sancey  
IVR43\_20112500771NUC2A

Vue des remises et écuries de face.

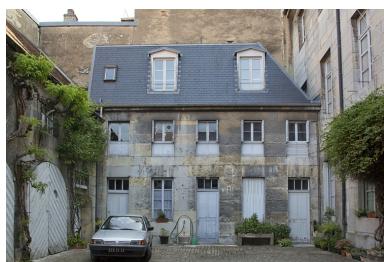
Vue de l'aile droite des communs.  
Phot. Yves Sancey  
IVR43\_20112500774NUC2A

Vue de l'aile droite des communs.

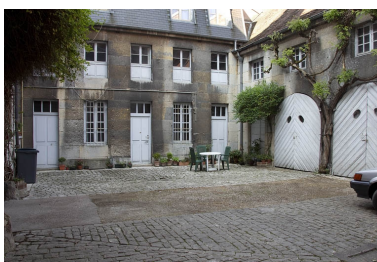
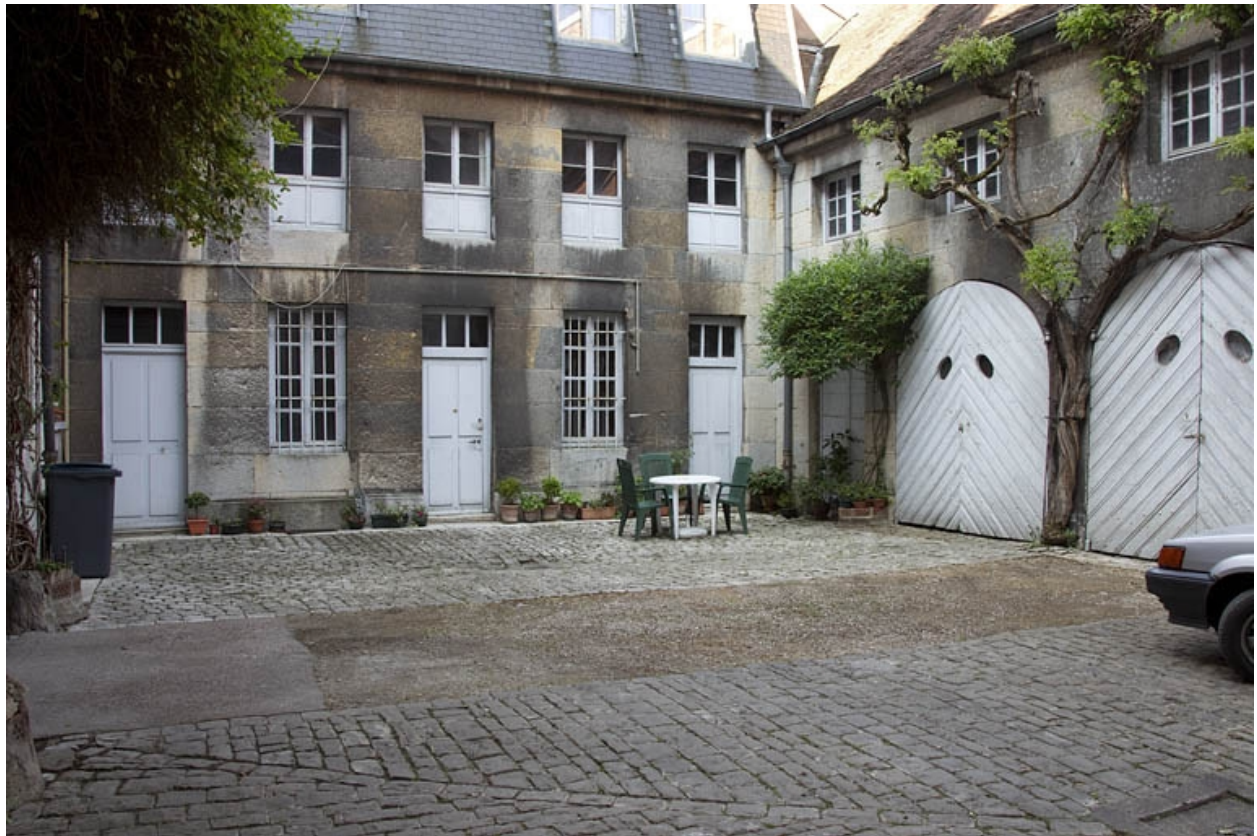
Vue de l'aile gauche des communs.  
Phot. Yves Sancey  
IVR43\_20112500772NUC2A

Vue de l'aile gauche des communs.

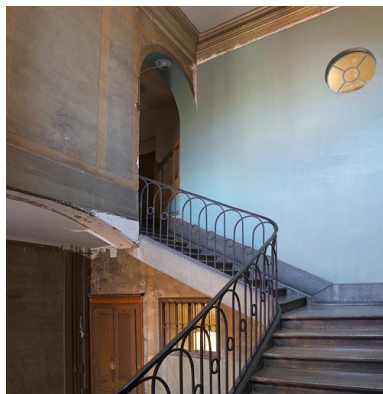
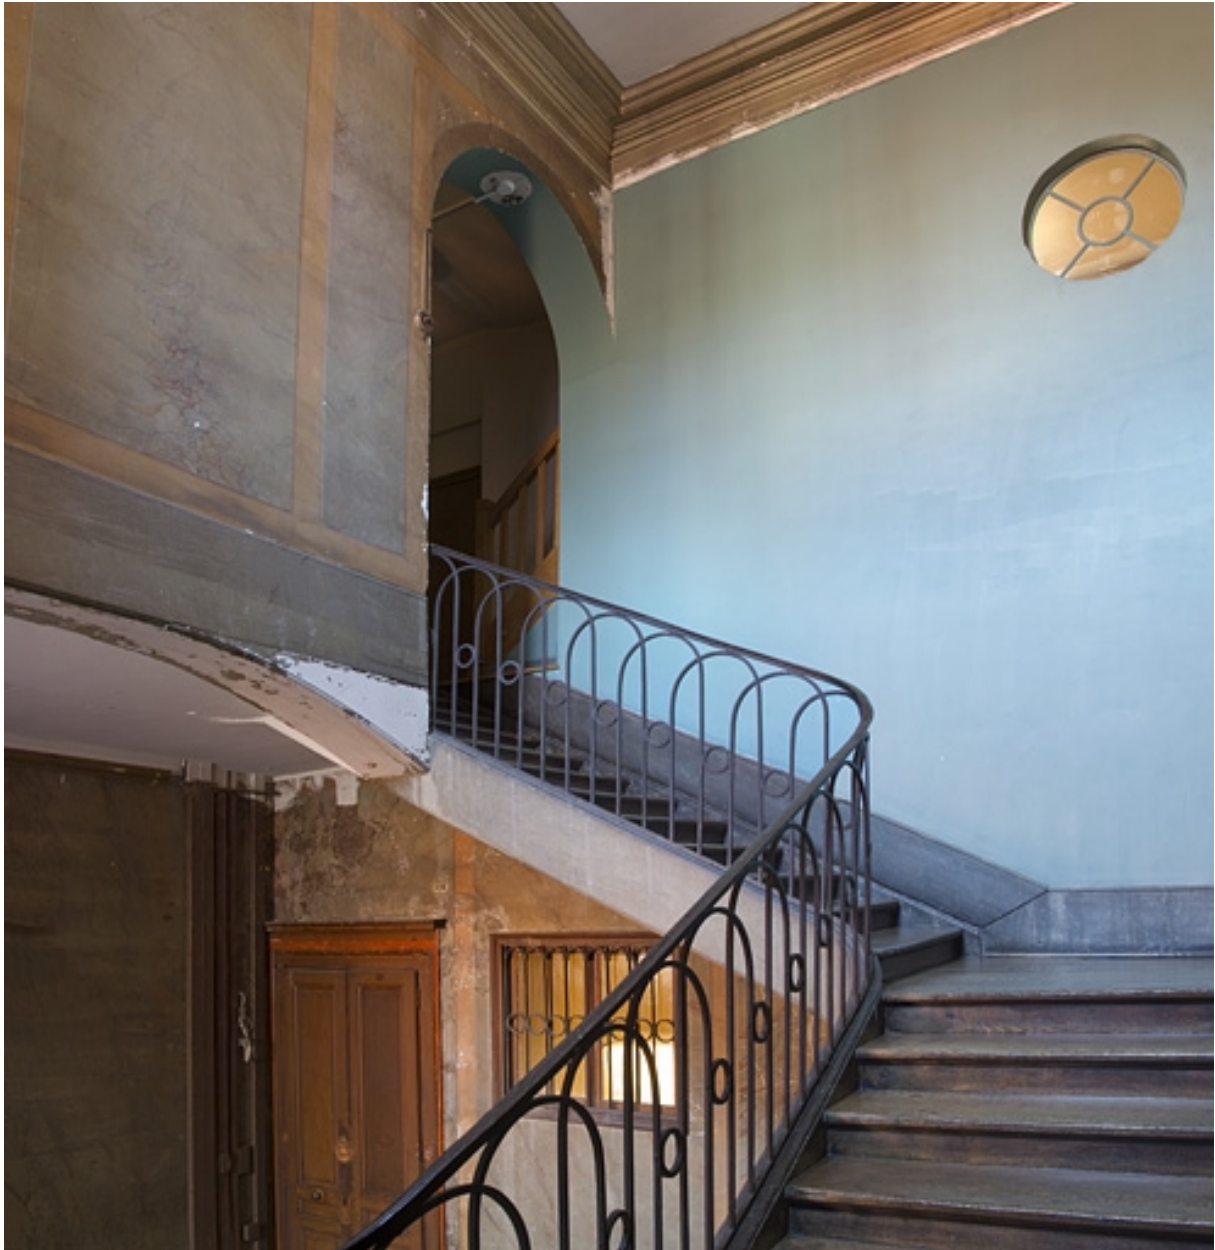
Logis principal, intérieur : détail de la partie supérieure de la cage d'escalier.

Matériau(x) du gros-oeuvre, mise en oeuvre et revêtement : calcaire, pierre de taille, bossage  
Matériau(x) de couverture : tuile plate, ardoise  
Étage(s) ou vaisseau(x) : sous-sol, 2 étages carrés, étage de comble  
Élévations extérieures : élévation ordonnancée  
Escaliers : escalier dans-oeuvre : escalier tournant à retours avec jour, escalier en maçonnerie, escalier en charpente

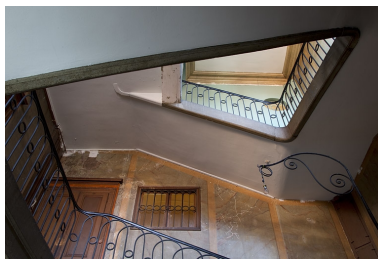
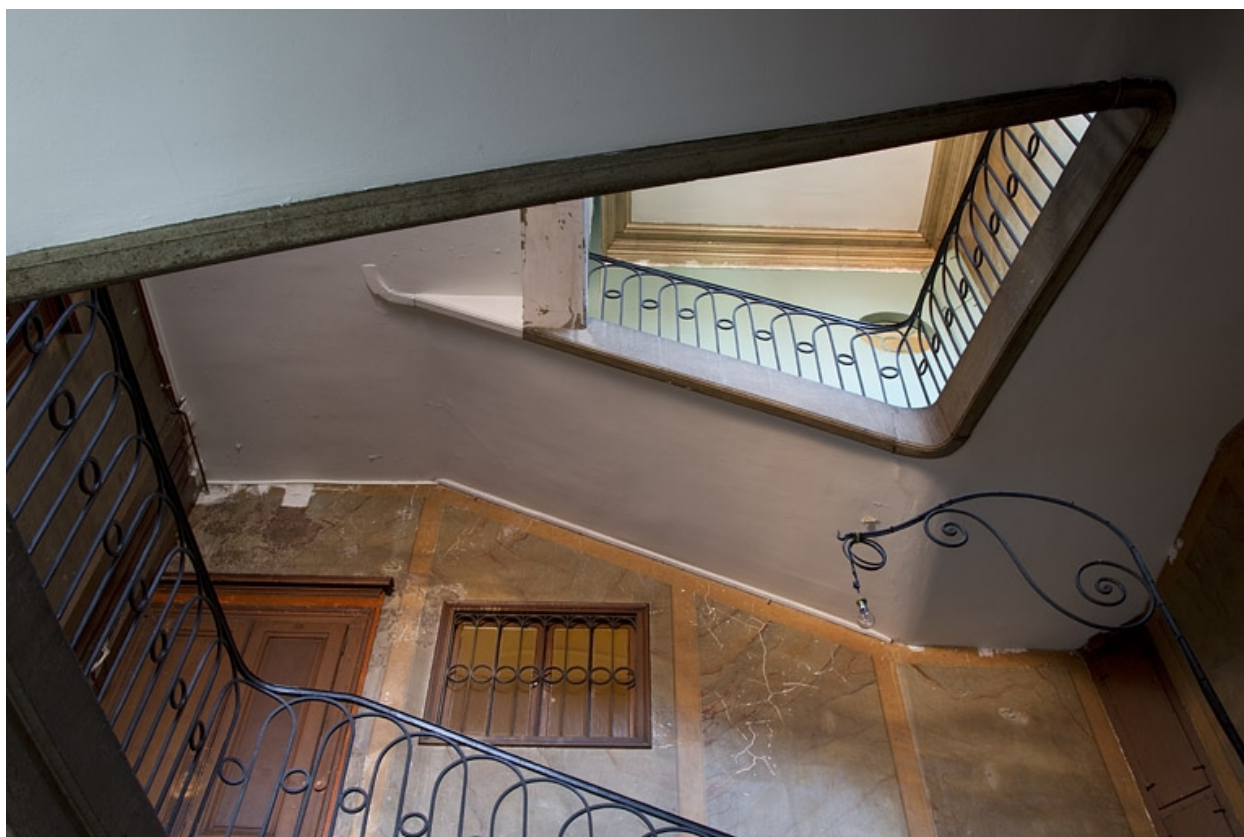
Logis principal, intérieur : vue d'ensemble de la cage d'escalier.

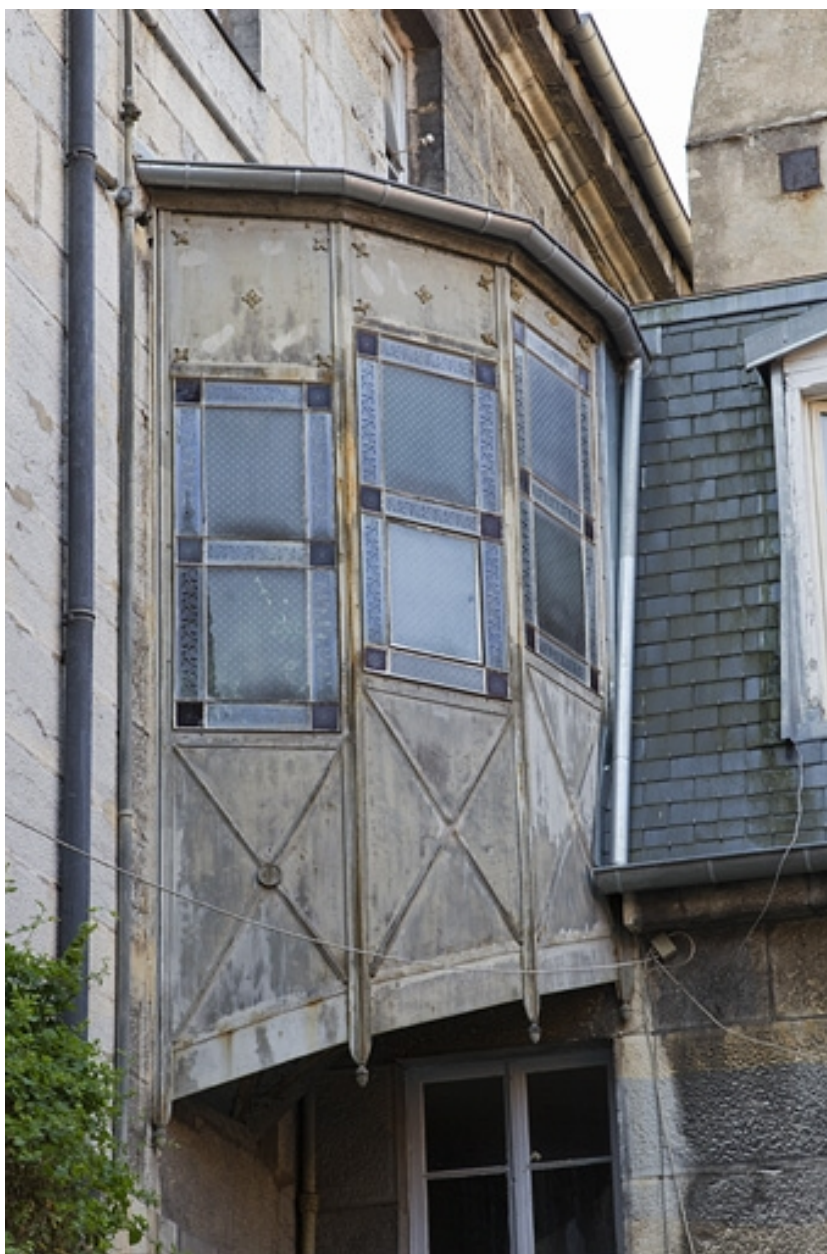
Vue du passage suspendu entre le logis principal et l'aile gauche des communs.  
Phot. Yves Sancey  
IVR43\_20112500773NUC2A

Vue du passage suspendu entre le logis principal et l'aile gauche des communs.

L'immeuble est édifié en 1786, pour le compte du séminaire sur un terrain lui appartenant, par l'architecte Claude-Joseph-Alexandre Bertrand. Les toits à longs pans brisés des communs ont été refaits au 19e siècle et couverts en ardoise. Un passage éclairé par des vitraux, construit à la même époque, permet, depuis la cage de l'escalier principal, de distribuer le comble de l'aile gauche des communs.
