Bourgogne-Franche-Comté, Doubs  
Sancey  
Voître

## **moulin de Voître**

Numéro de dossier : IA25001093  
Date de l'enquête initiale : 2014  
Date(s) de rédaction : 2014  
Cadre de l'étude : patrimoine industriel patrimoine industriel du Doubs  
Degré d'étude : étudié

Dénomination : moulin à farine, scierie  
Appellation : moulin de Voître  
Parties constituantes non étudiées : atelier de fabrication, bief de dérivation, logement, bassin de retenue, cheminée d'usine

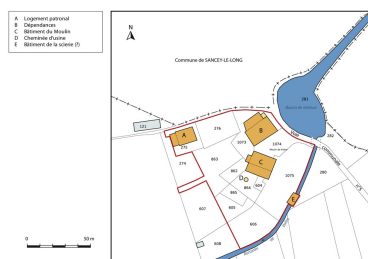
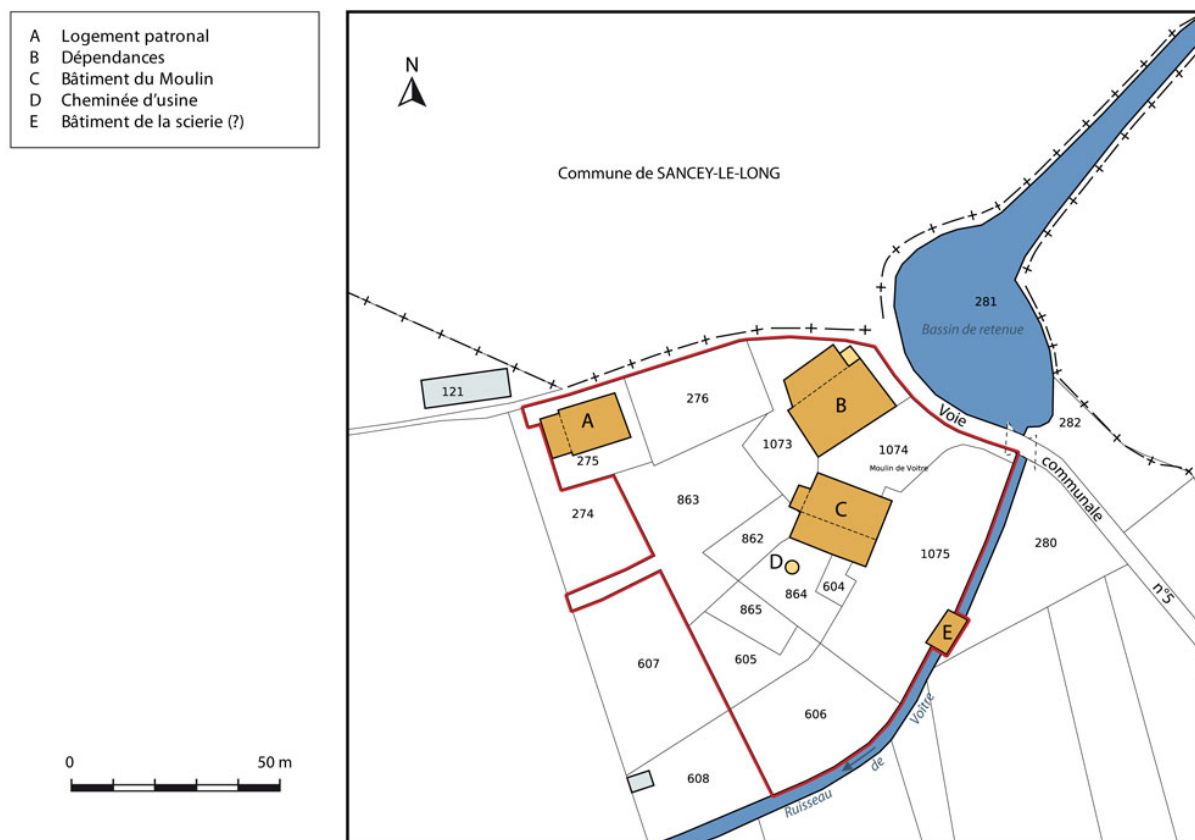
Plan-masse et de situation. Extrait du plan cadastral, 2015, section A.  
Dess. Mathias Papigny  
IVR43\_20152502648NUDA

Plan-masse et de situation. Extrait du plan cadastral, 2015, section A.

Technique de relevé : reprise de fond ; Échelle : 1/1 000

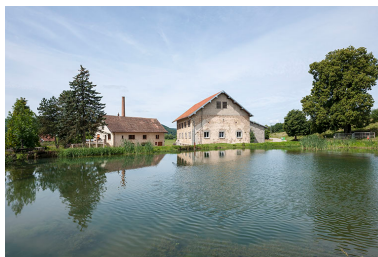
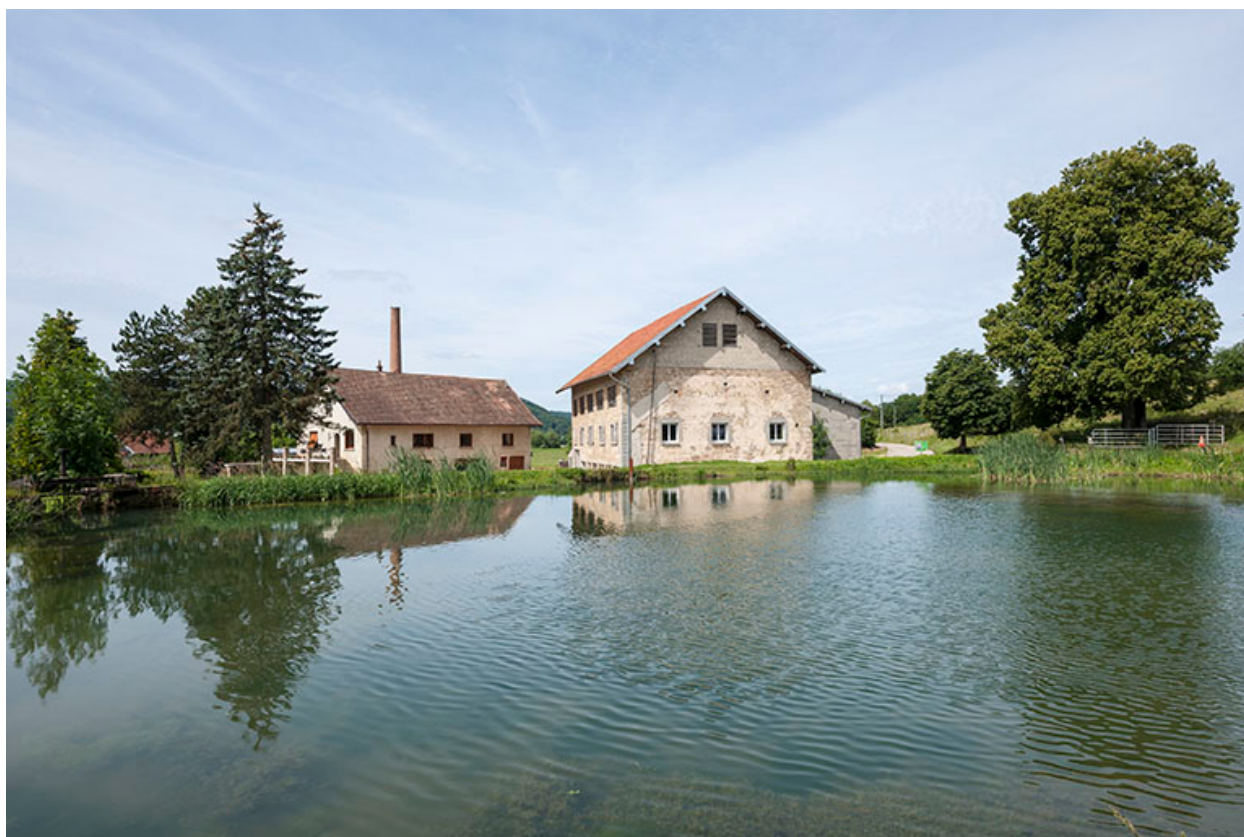
Vue d'ensemble depuis l'étang de retenue.  
Phot. Jérôme Mongreville  
IVR43\_20152501619NUC4A

Vue d'ensemble depuis l'étang de retenue.

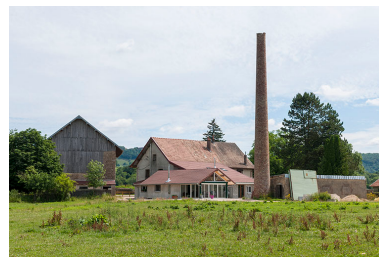
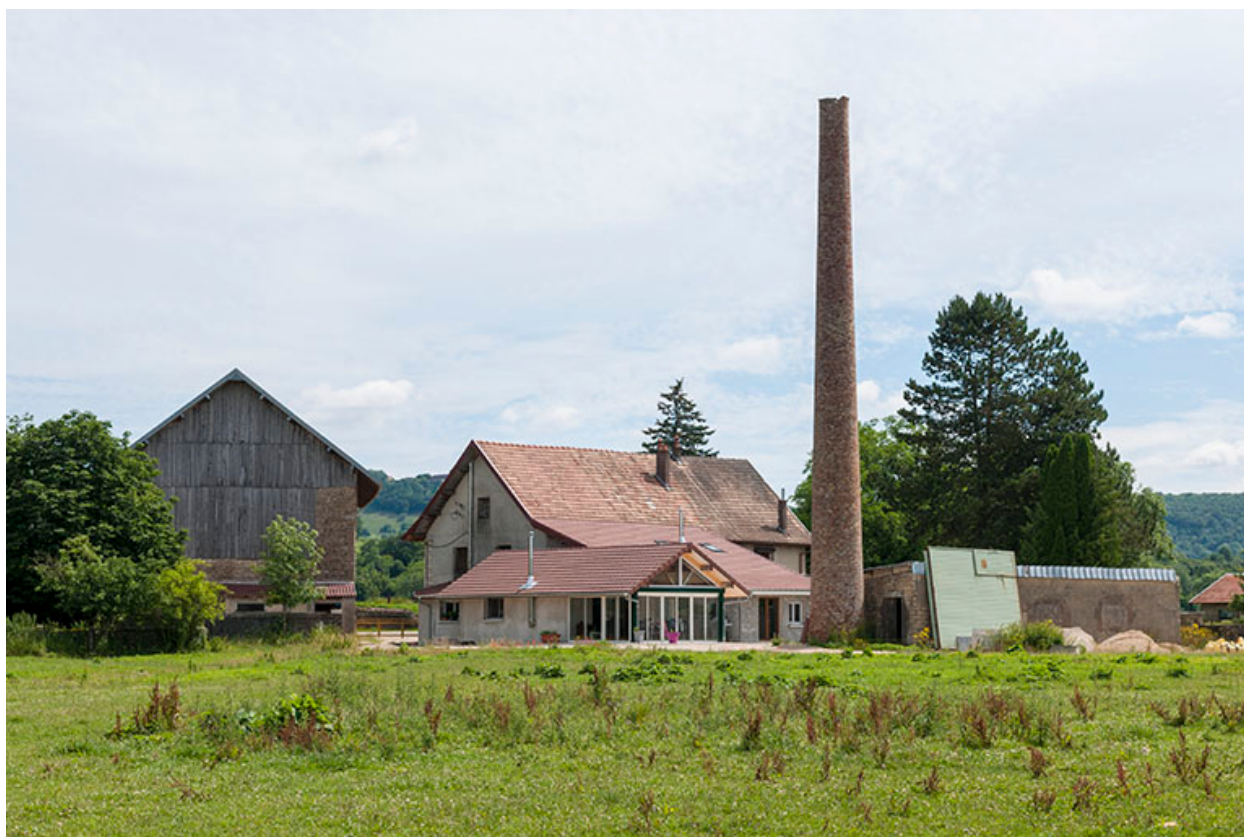
Vue d'ensemble depuis le nord-ouest.  
Phot. Jérôme Mongreville  
IVR43\_20152501622NUC4A

Vue d'ensemble depuis le nord-ouest.

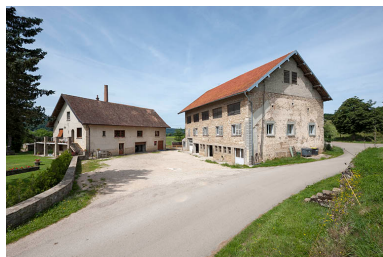
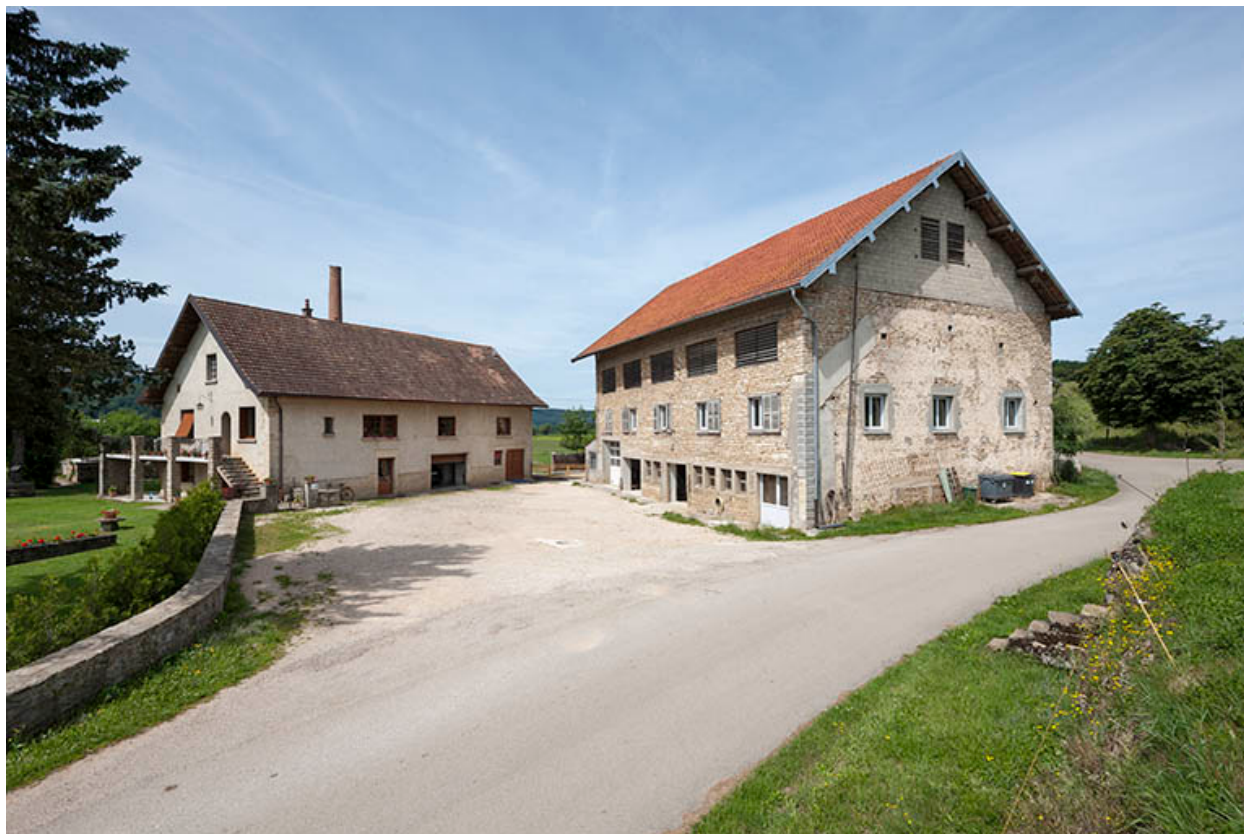
Vue d'ensemble depuis l'est.  
Phot. Jérôme Mongreville  
IVR43\_20152501618NUC4A

Vue d'ensemble depuis l'est.

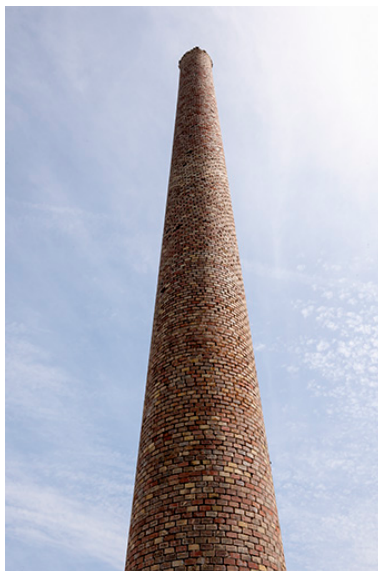
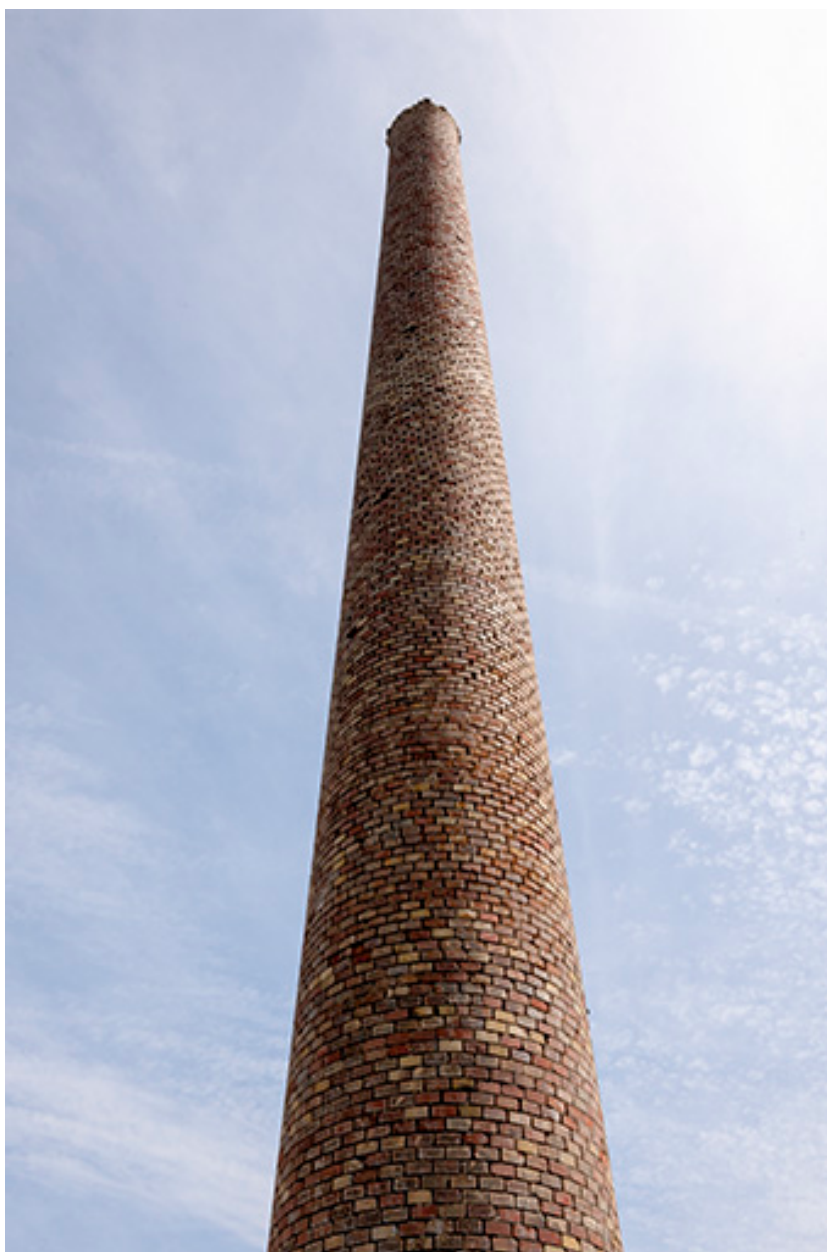
Très remanié, le bâtiment du moulin est construit en moellon de calcaire enduit, à un étage carré, couvert d'un toit à longs pans. La façade nord conserve deux linteaux portant les millésimes 1619 et 1834. Pourvu d'un étage carré, le logement patronal est construit en moellon de calcaire enduit et couvert d'un toit à croupes en tuile mécanique. L'habitation reconstruite au début des années 1960 est en moellon de calcaire, pourvu de deux étages carrés. La cheminée en brique a perdu son couronnement.

Cheminée.  
Phot. Jérôme Mongreville  
IVR43\_20152501621NUC4A

Cheminée.

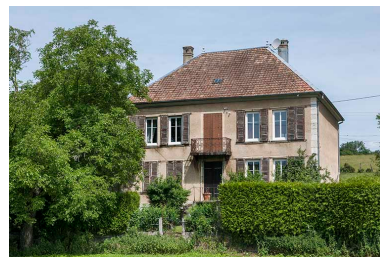
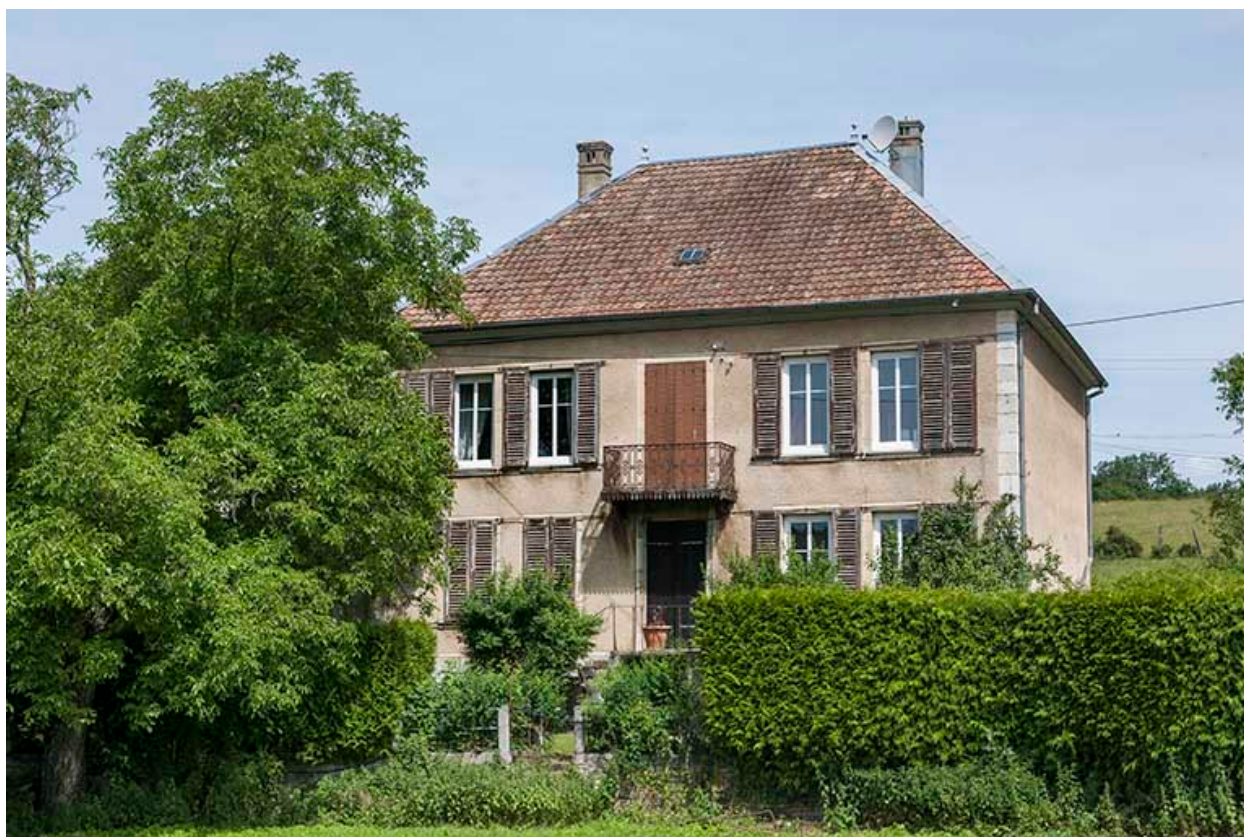
Façade sud du logement.  
Phot. Jérôme Mongreville  
IVR43\_20152501620NUC4A

Façade sud du logement.

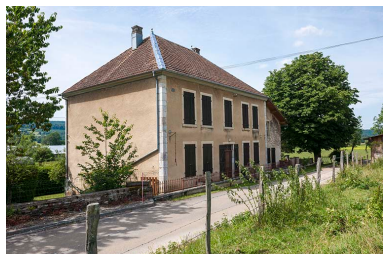
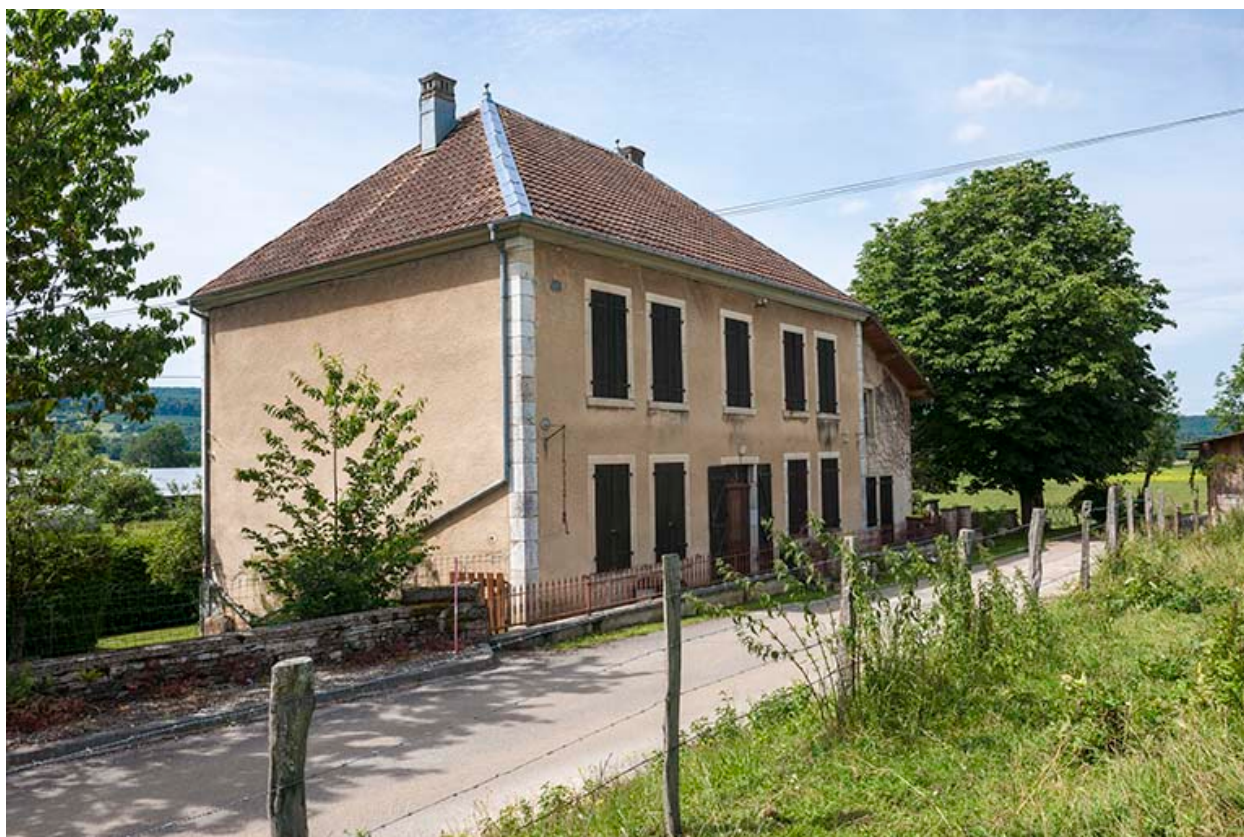
Logement.  
Phot. Jérôme Mongreville  
IVR43\_20152501617NUC4A

Logement.
