Bourgogne-Franche-Comté, Jura  
Salins-les-Bains  
6 rue Gambetta

## immeuble dite maison Perroux

Numéro de dossier : IA39002131  
Date de l'enquête initiale : 2023  
Date(s) de rédaction : 2024  
Cadre de l'étude : inventaire topographique  
Degré d'étude : étudié

Dénomination : immeuble

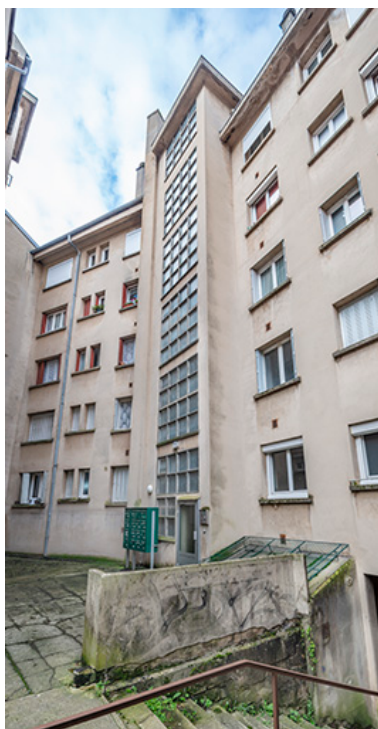
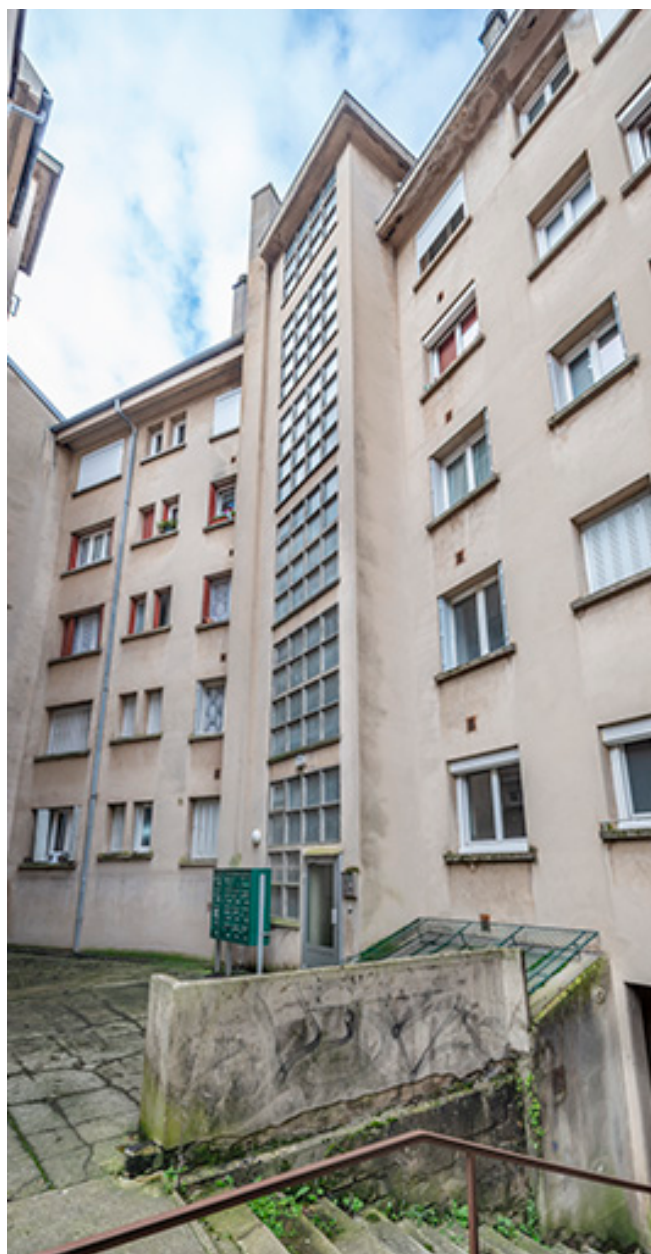
Elévation de la façade est,  
depuis l'escalier d'Arion.

Elévation de la façade est, depuis l'escalier d'Arion.

Construit en béton armé, l'immeuble se compose de deux parties, séparées par une cour accessible par le passage public, dit aussi escaliers Perroux. Côté est, la construction est adossée au bâti ancien donnant sur la rue de la Liberté. Elle comprend cinq étages carrés, accessibles par un escalier très ajouré, ouvert sur la cour. Donnant sur la rue Gambetta, l'autre immeuble compte également cinq étages carrés, dont le dernier est pourvu d'un balcon sur la façade ouest. La partie nord de cet immeuble laisse le passage aux escaliers Perroux. Il est couvert d'un toit à croupe, et d'un toit-terrasse sur les côtés nord et est. Côté ouest, le rez-de-chaussée comprend un portique de colonnes en béton, avec un parement en pierre de taille calcaire. Une sculpture en relief est posée en applique au dessus du passage de Falletans, côté rue Gambetta. Signé de l'artiste Jacques Voïtot et intitulé La Furieuse, elle représente un buste de femme crachant de l'eau.

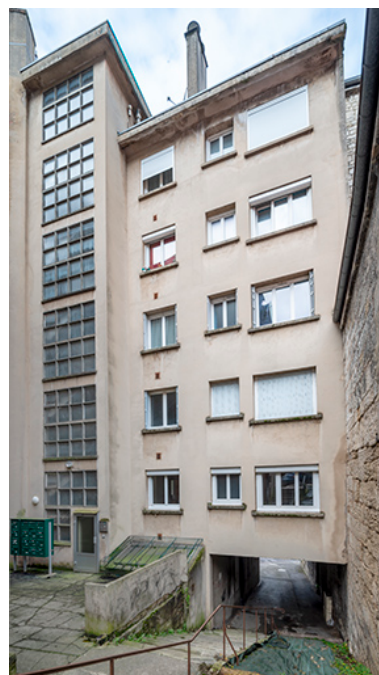
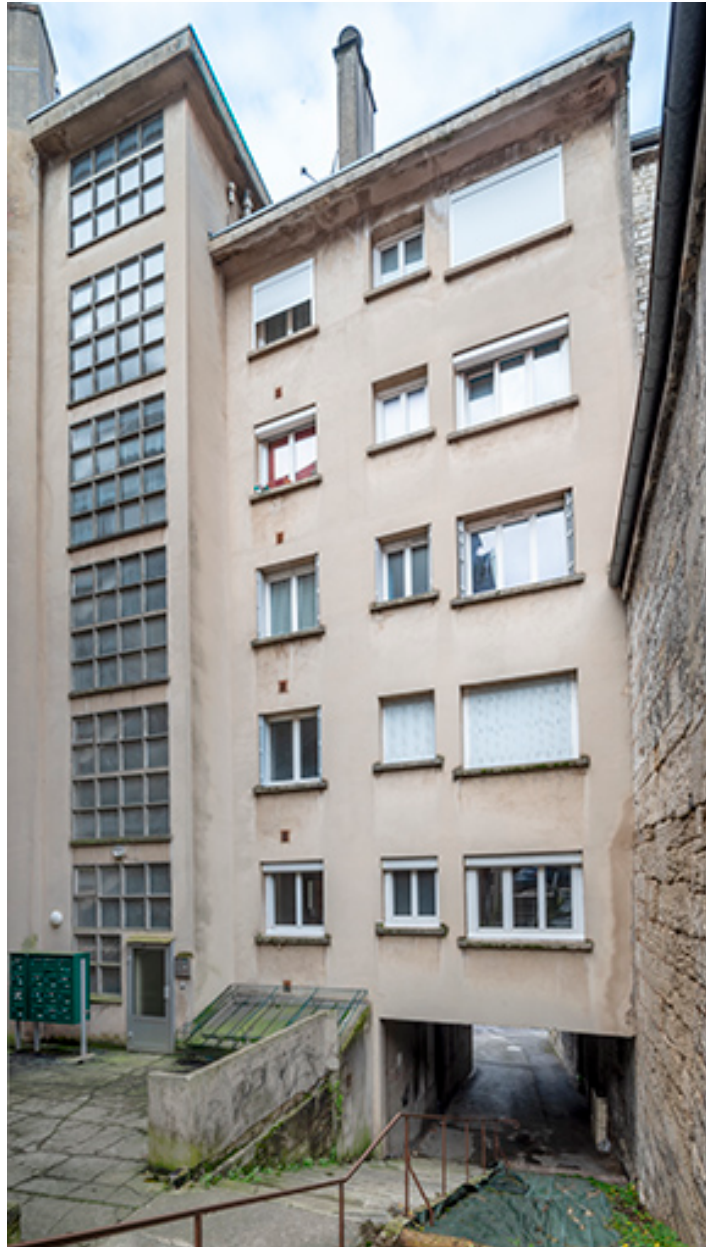
Cage d'escalier et façade est  
depuis l'escalier d'Arion.

Cage d'escalier et façade est depuis l'escalier d'Arion.

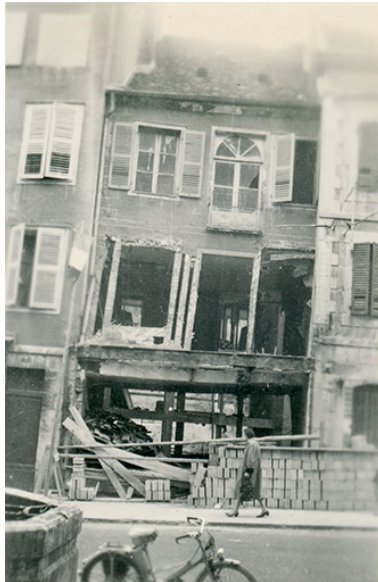
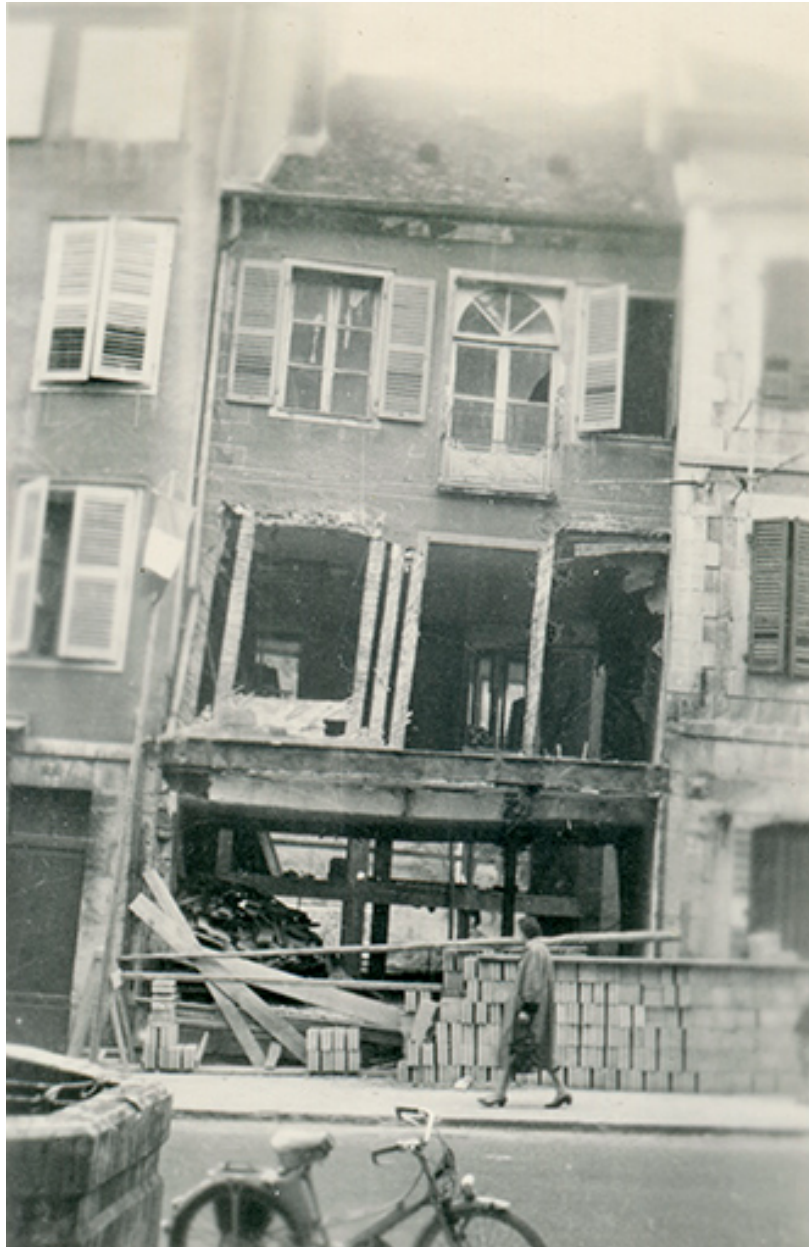
Etat de la façade du n°9  
rue de la Liberté en 1958.

Etat de la façade du n°9 rue de la Liberté en 1958.

Par délibération du 7 mai 1948, Mme Perroux, propriétaire de l'immeuble située au "n°9 rue de la Liberté et de l'escalier d'Arion prolongé", est mise en demeure de "faire cesser le péril résultant de l'état dudit immeuble". L'arrêté du 18 mai suivant interdit l'occupation du lieu et ordonne l'évacuation des occupants (six familles), l'immeuble constituant un danger imminent pour la sécurité publique (escalier d'Arion ou de Falletans, aujourd'hui Perroux, et rue Gambetta). Un immeuble voisins est supprimé en 1954 par l'entreprise Gagliardi. Mais en mai 1957 de nouveau, messieurs Grenier, Girod et Gagliardi, propriétaires des immeubles menaçant ruine au n°7 et 9 de la rue de la Liberté (et donnant sur la rue Gambetta), sont mis en demeure de faire cesser l'état de péril. Le 8 août de la même année, A. Leduc, agissant au nom de la société immobilière La maison Perroux, obtient par arrêté municipal un permis de construire pour un "immeuble à usage d'habitation (16 logements) et commercial rue de la Liberté et Gambetta", d'après un projet de l'architecte bisontin André Boucton. Afin de faciliter l'accession à la propriété des logements, le conseil municipal décide de participer à la création d'une société d'économie mixte "dont le but serait limité à la construction de cet immeuble et représenterait l'opération témoin", [...] "la société se transformant, suivant le désir des co-propriétaires immédiatement après occupation". Créée en novembre 1957, la société d'économie mixte devient propriétaire de l'immeuble un an plus tard mais, en raison du péril de la maison voisine, les travaux commencent en avril 1958. Le certificat de conformité est accordé le 3 avril 1962 à Jean Flusin, agissant pour le compte de la société La maison Perroux.

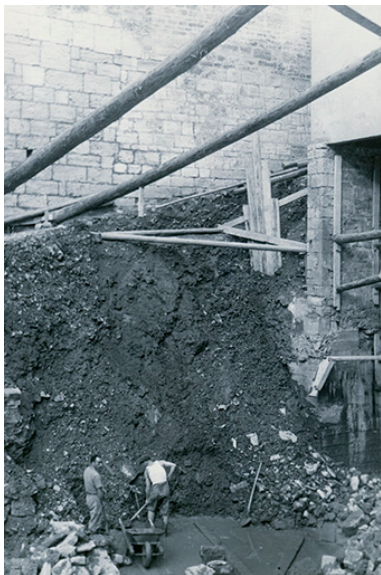
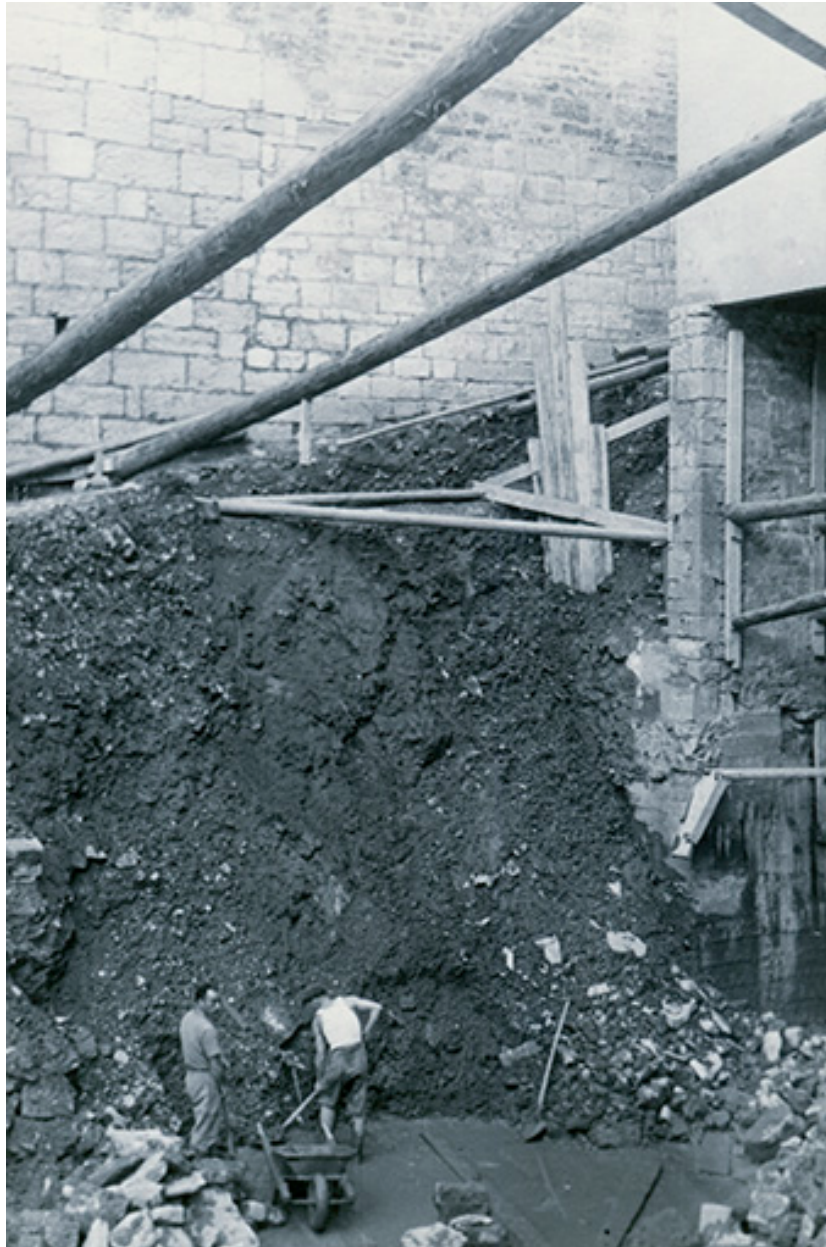
Remblai au pied du mur de l'escalier  
de Falletans, s.d. [vers 1958].

Remblai au pied du mur de l'escalier de Falletans, s.d. [vers 1958].

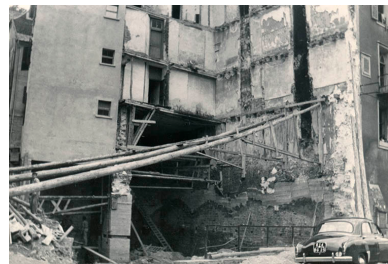
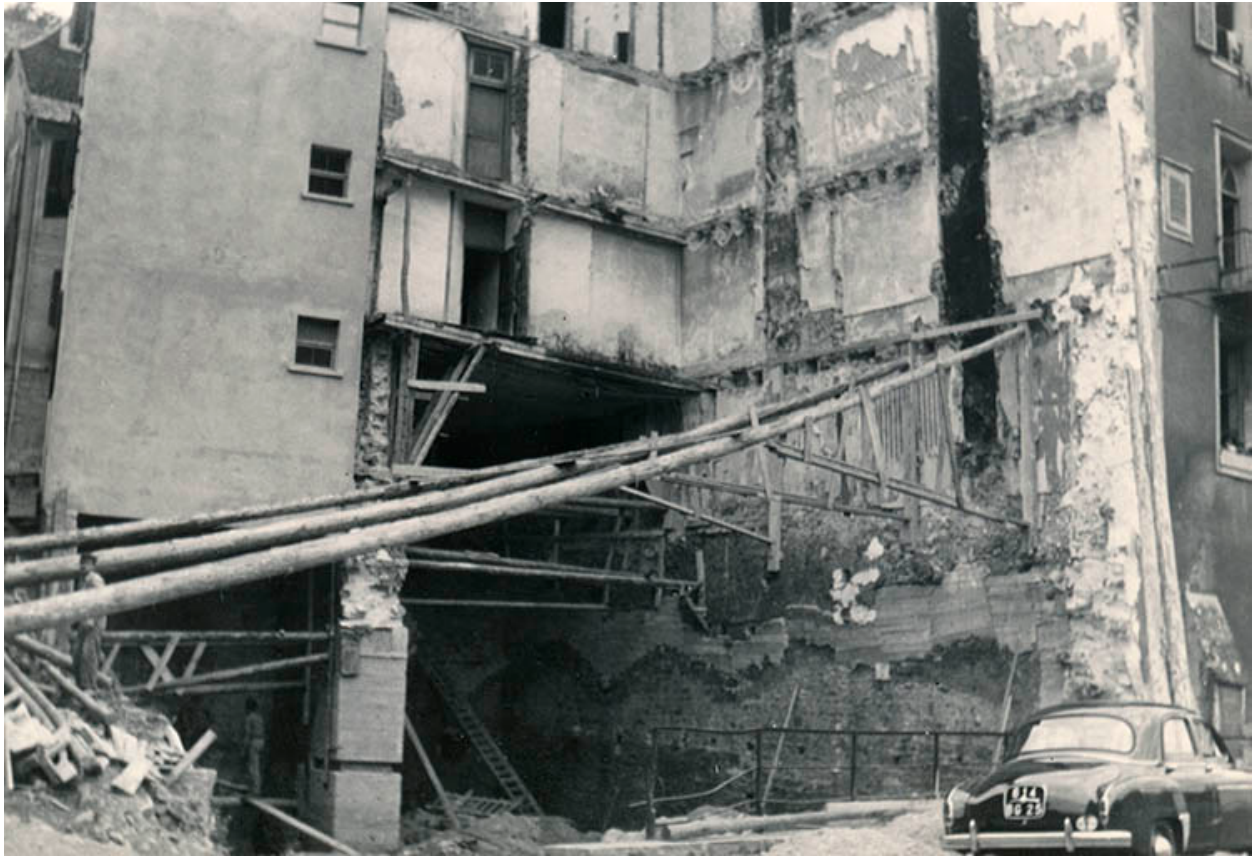
Etresillons épaulant  
l'immeuble mitoyen (n°7).

Etresillons épaulant l'immeuble mitoyen (n°7).

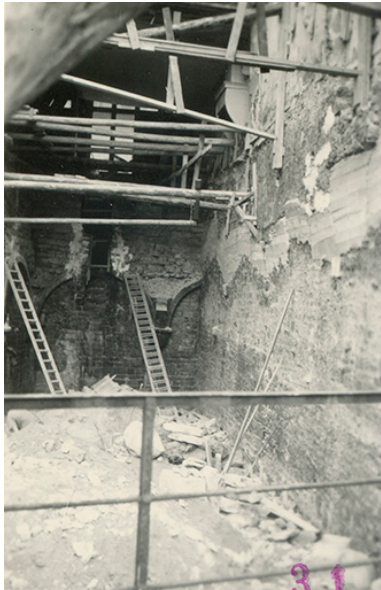
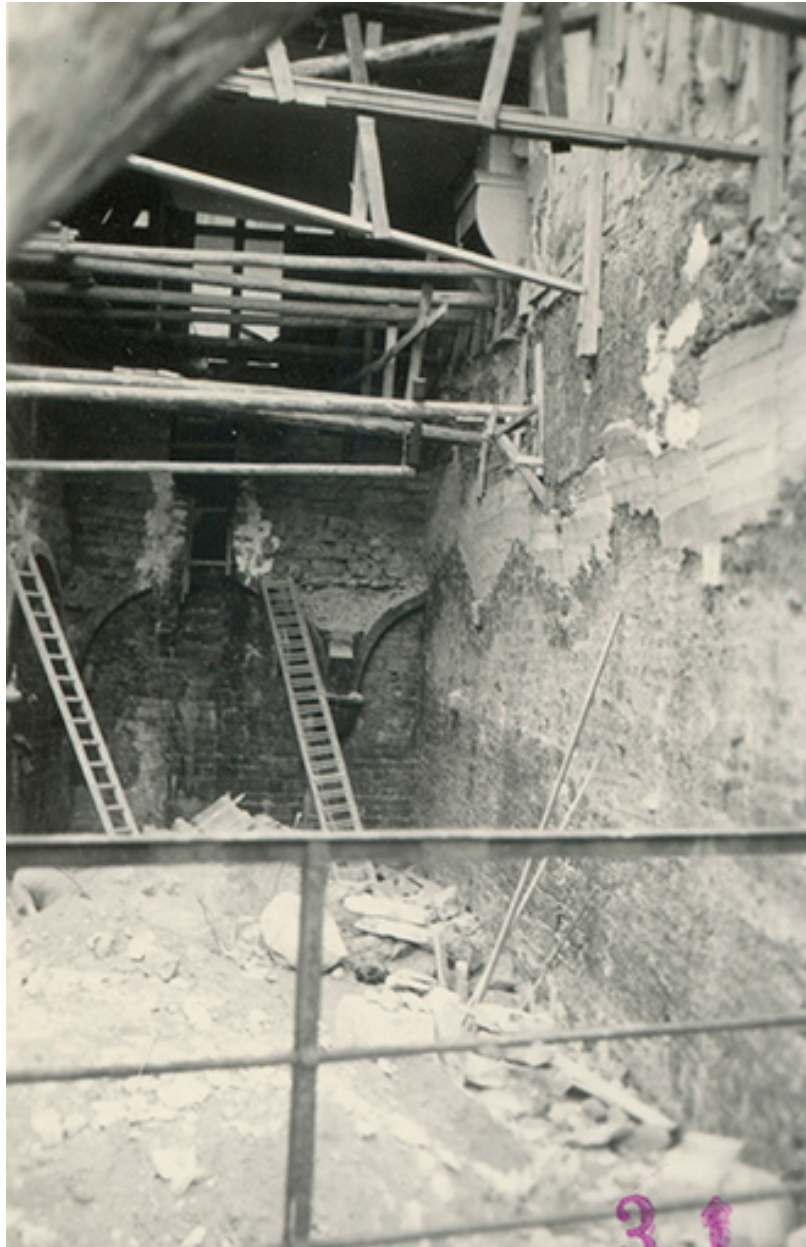
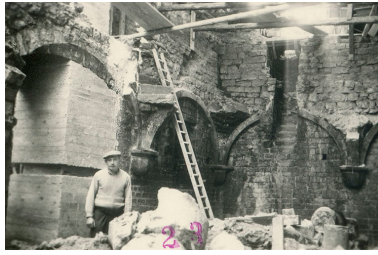
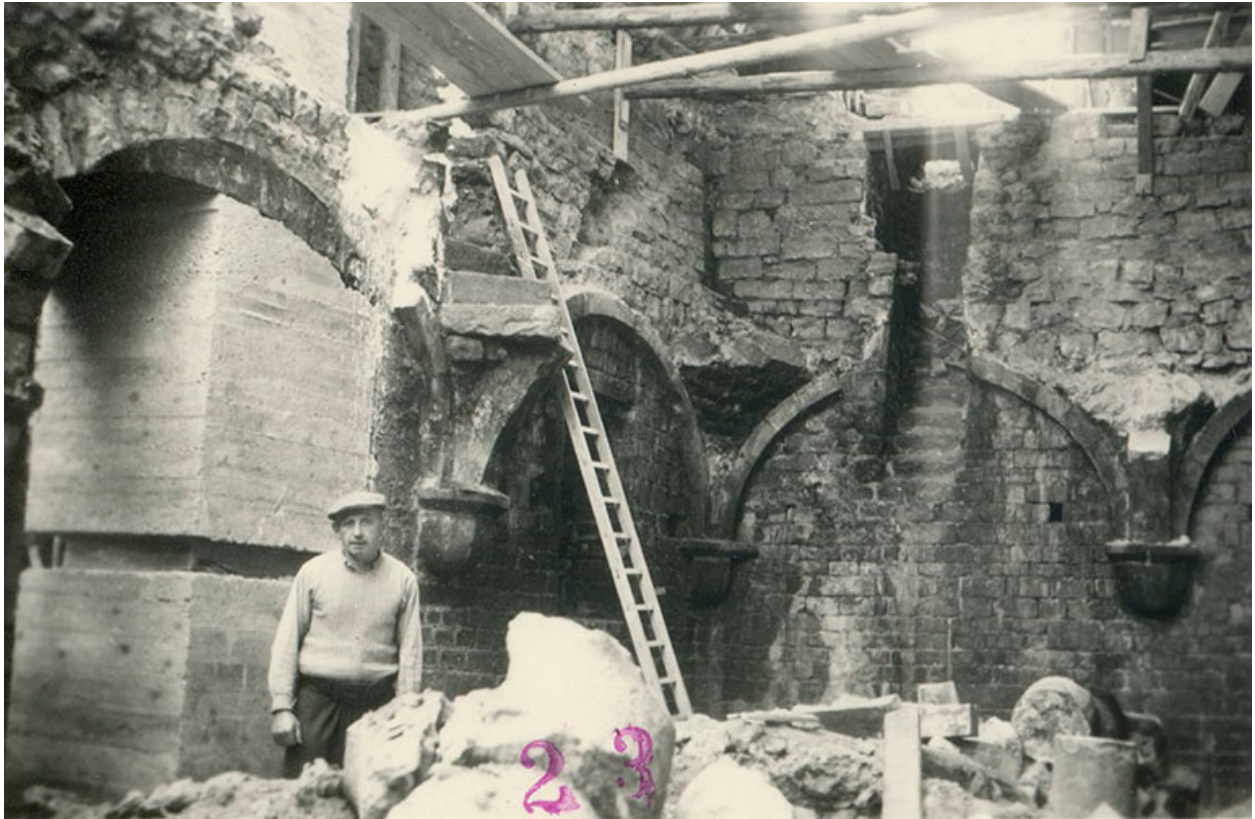
Vue de la cave pendant les travaux de démolition, s.d. [1958].

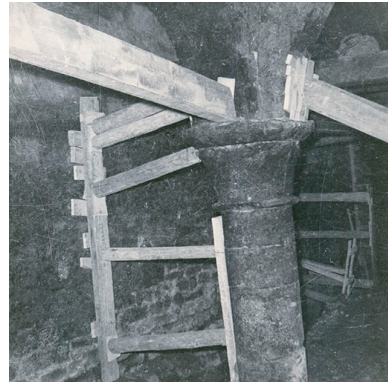
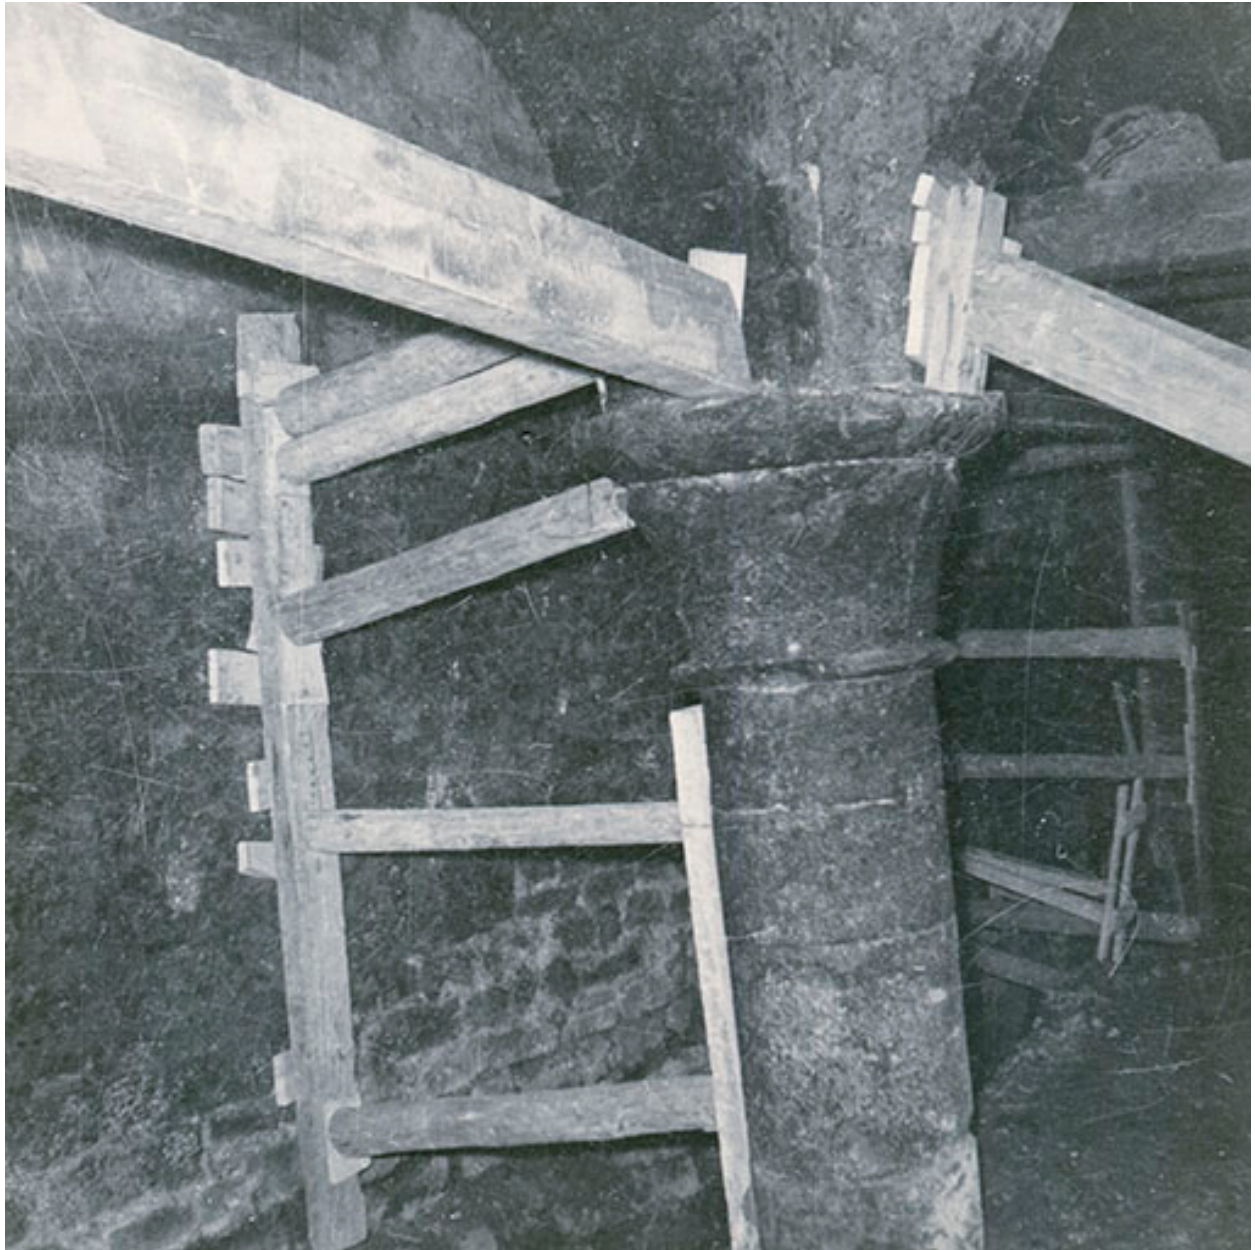
Pilier de la cave, s.d. [vers 1959].

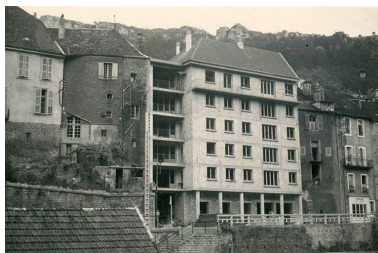
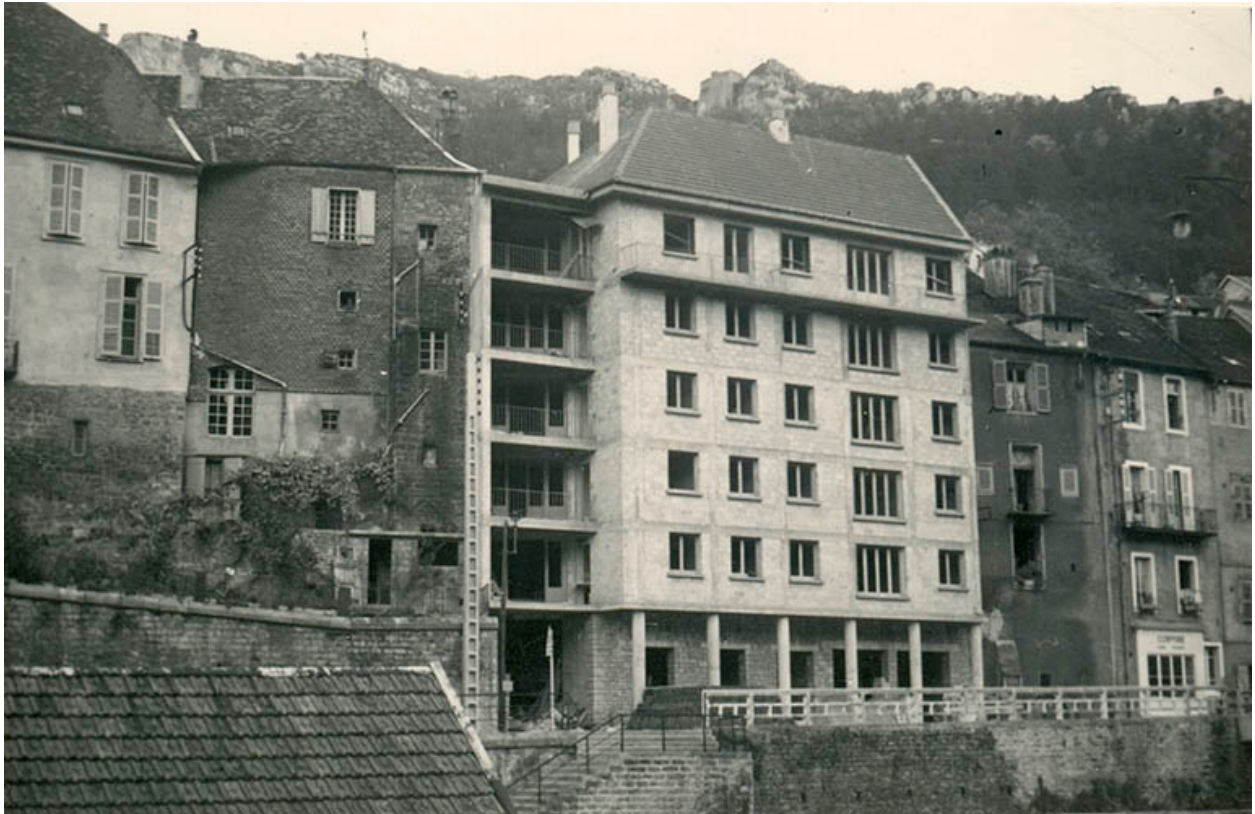
Immeuble en voie d'achèvement, s.d. [vers 1961].
