Bourgogne-Franche-Comté, Doubs  
Besançon  
îlot Mairie  
26 rue Mégevand

## **maison**

Numéro de dossier : IA25000508  
Date de l'enquête initiale : 1996  
Date(s) de rédaction : 2008  
Cadre de l'étude : enquête thématique régionale demeures bisontines  
Degré d'étude : étudié

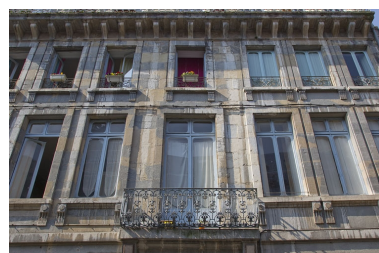
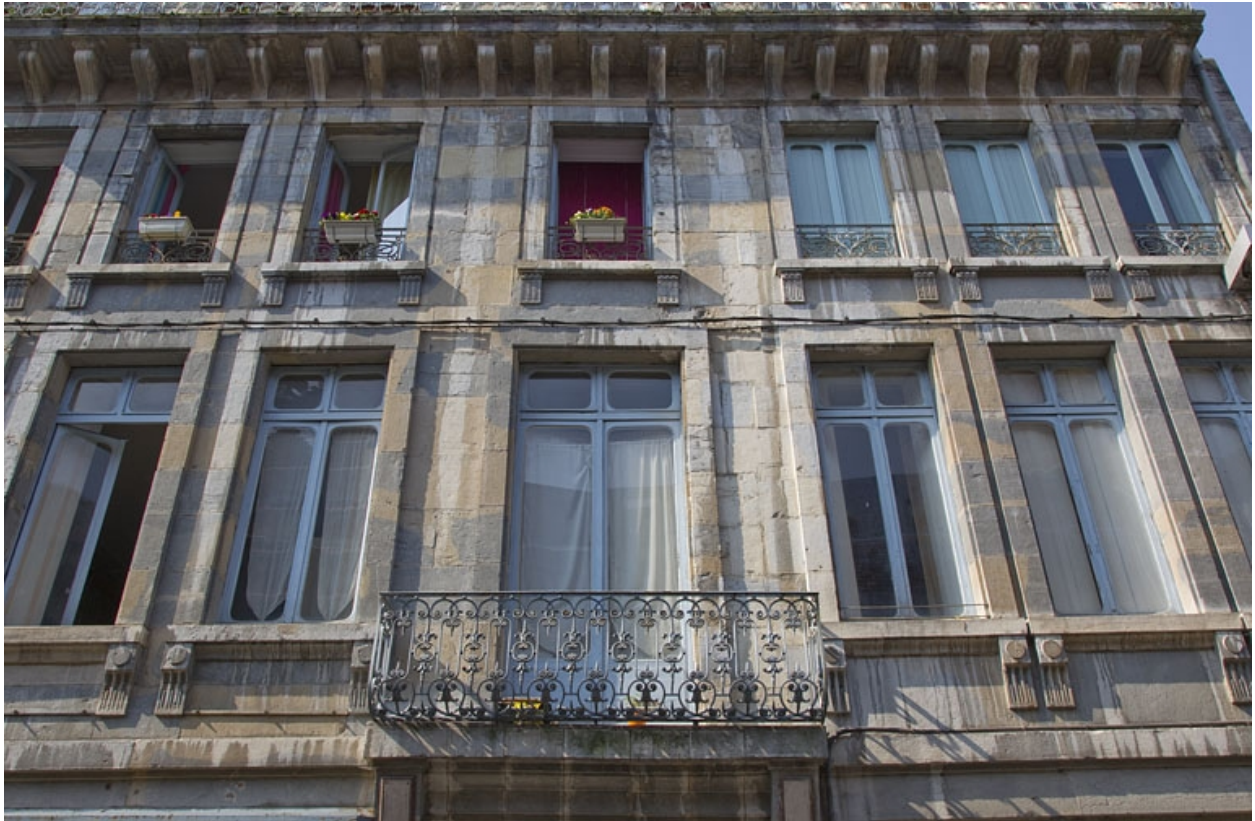
Logis principal, façade sur rue : détail des premier et deuxième étages, de face.

L'élément extérieur le plus remarquable de la maison est constitué par l'élévation de la façade sur rue.

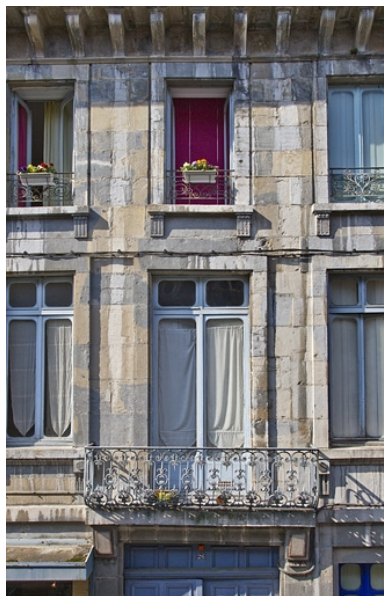
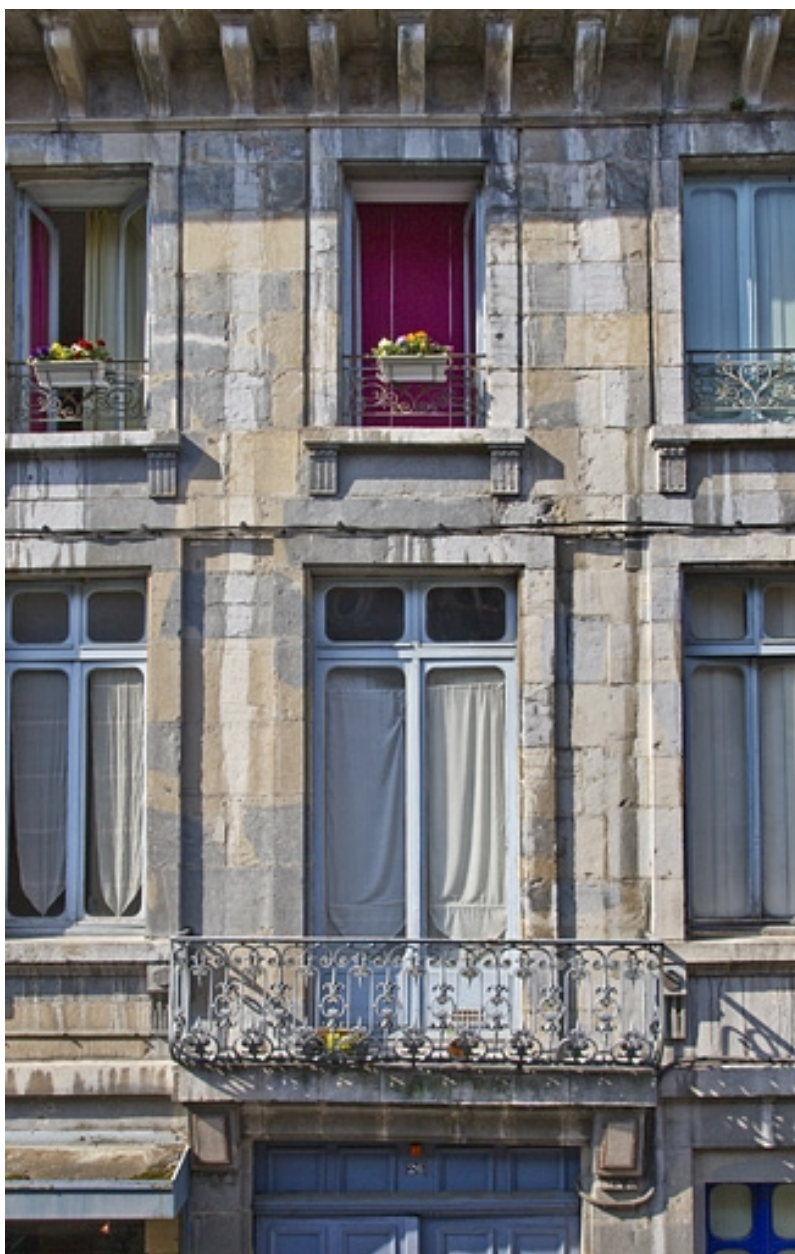
Logis principal, façade sur rue, premier étage : détail de la porte-fenêtre et du balcon.

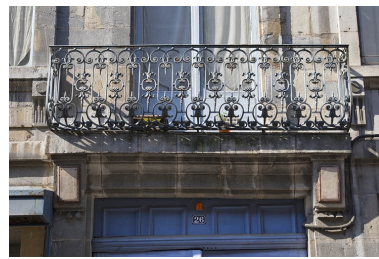
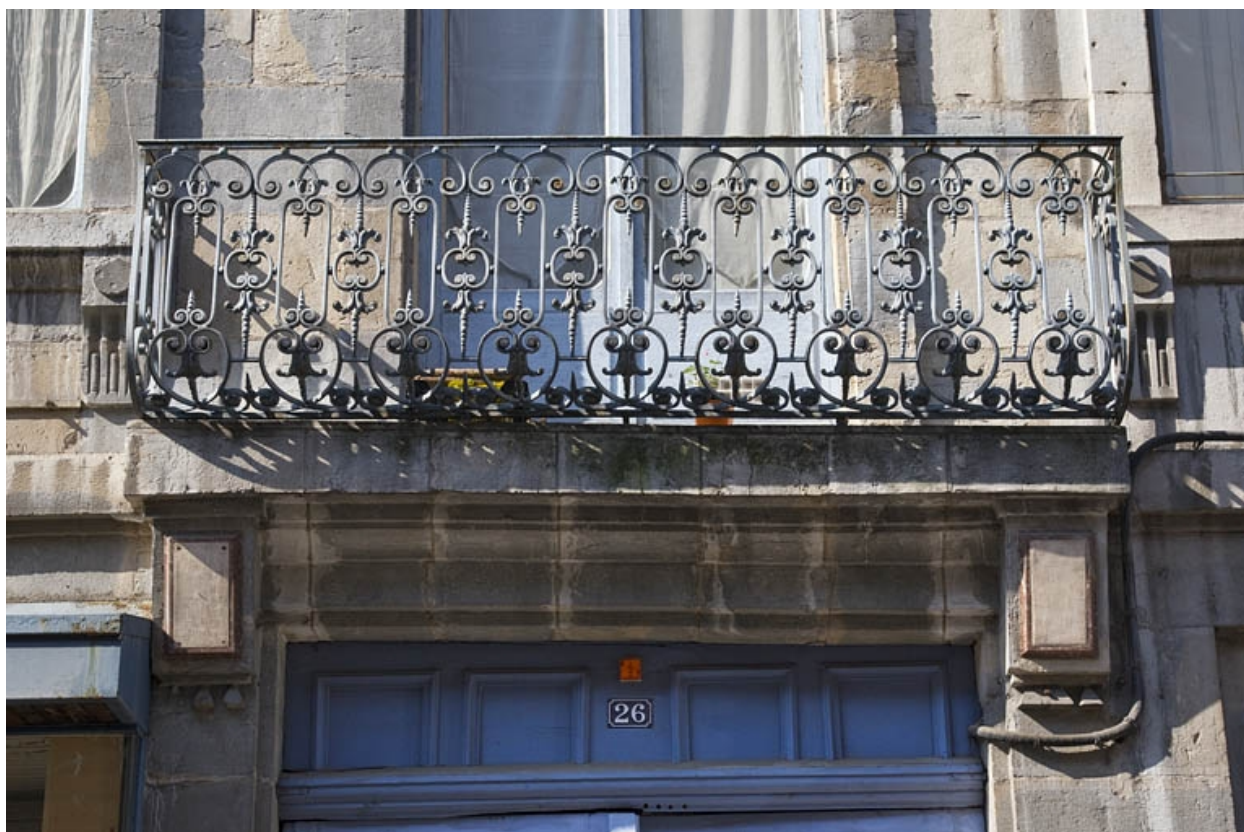
Logis principal, façade sur rue, premier étage : détail du balcon en ferronnerie.

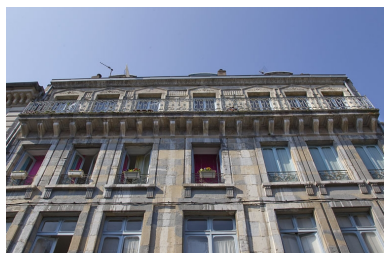
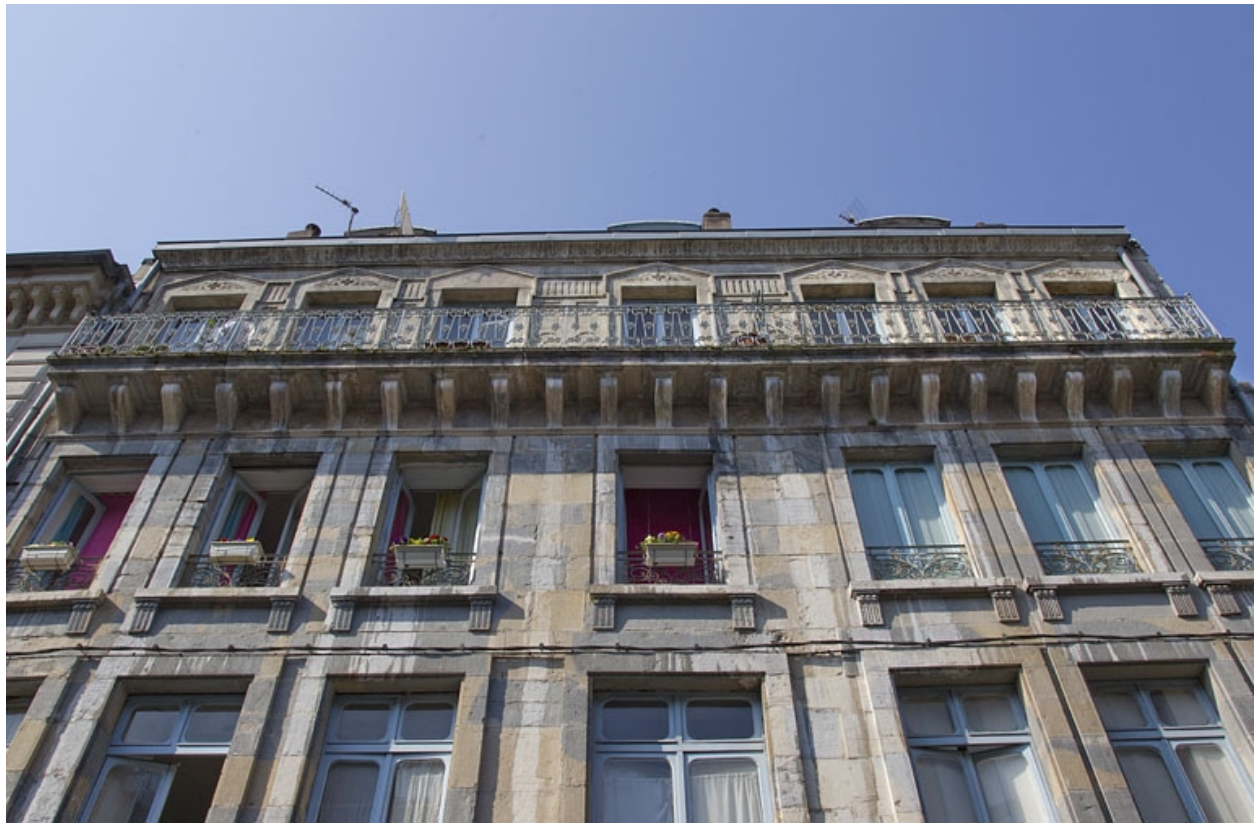
Logis principal, façade sur rue : détail des deuxième et troisième étages, de face.

Les fenêtres de l'étage de surélévation sont surmontées d'un fronton et décorées d'une fleur encadrée par deux rameaux de feuillage ; la corniche au-dessus est ornée de palmette.

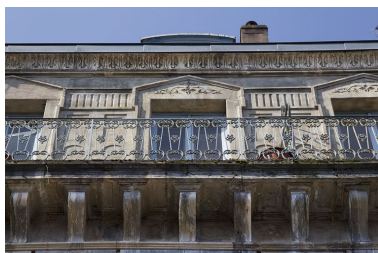
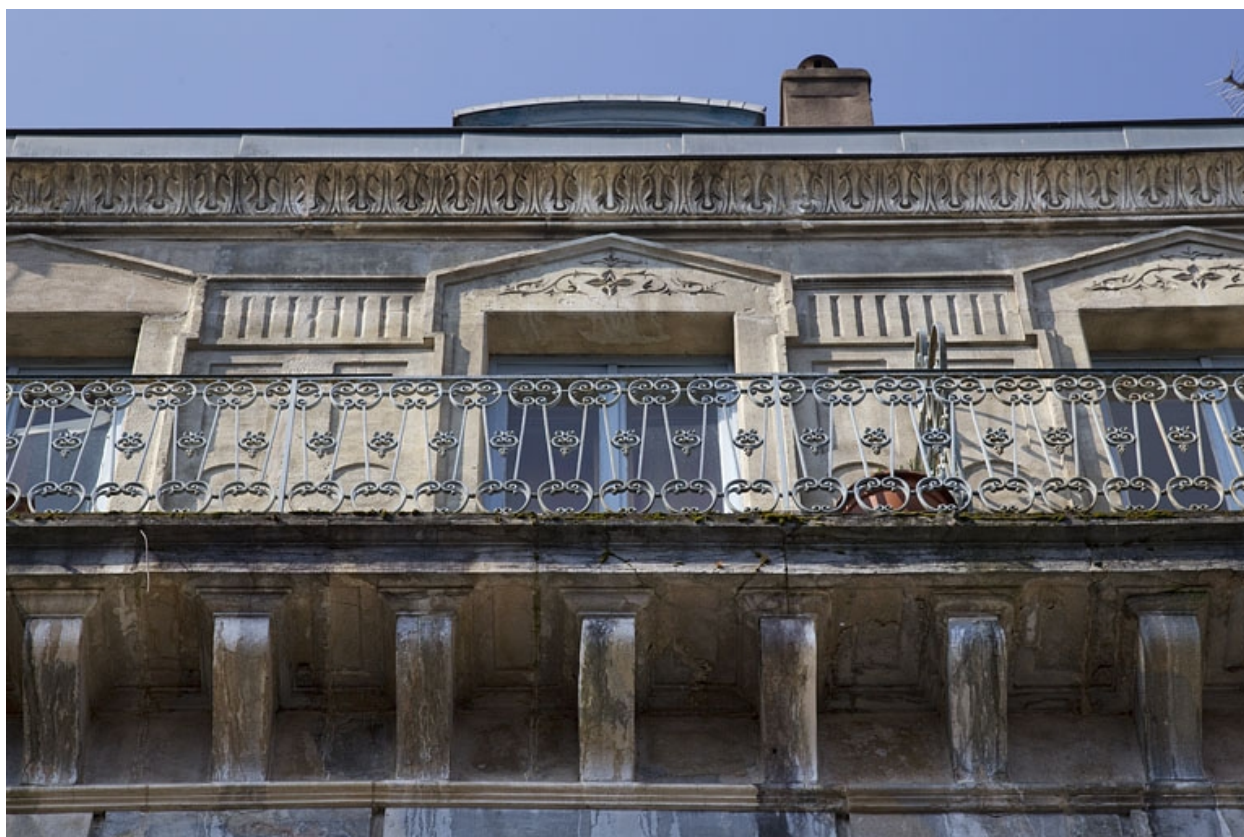
Logis principal, façade sur rue, troisième étage : détail du balcon filant en ferronnerie.

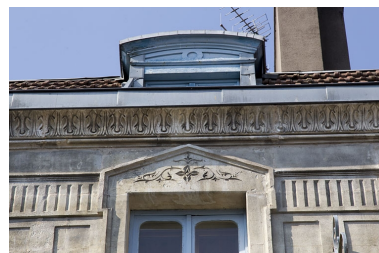
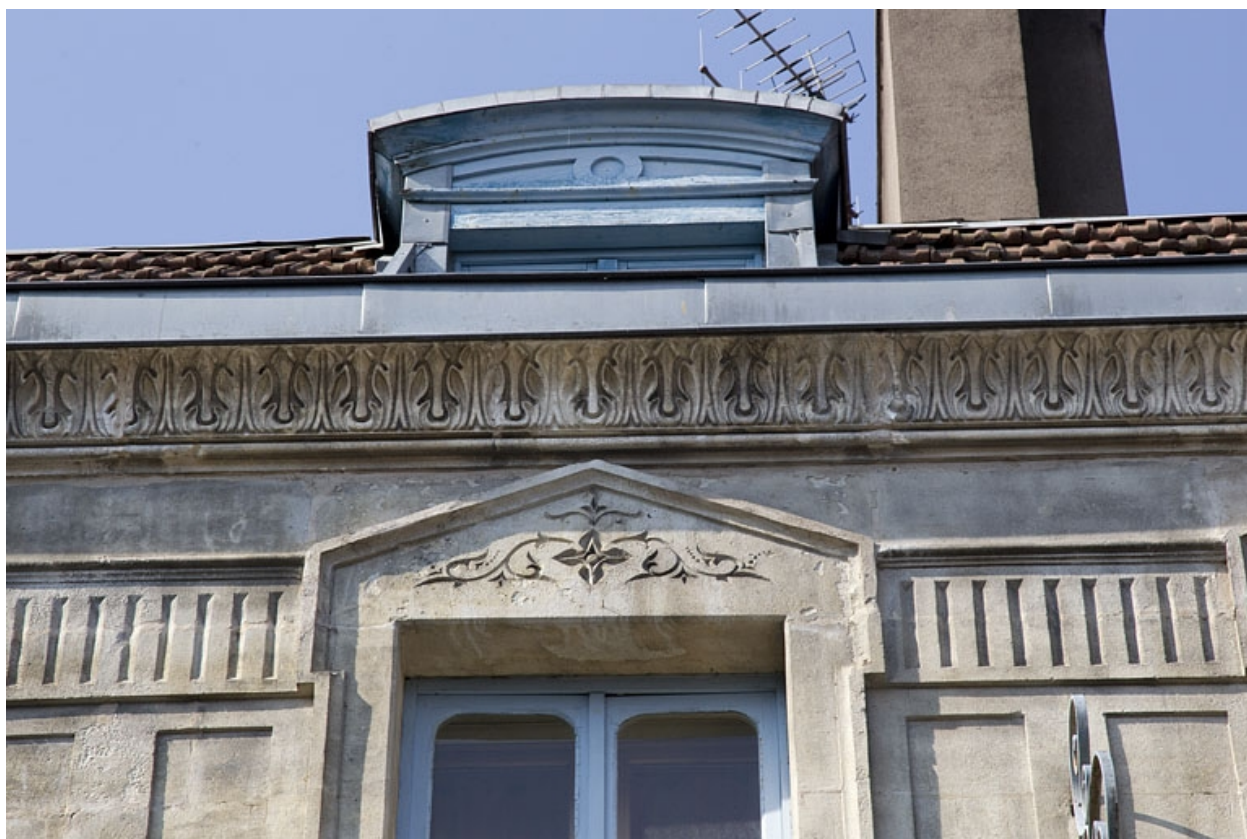
Logis principal, façade sur rue, troisième étage : détail du décor d'une baie et de la corniche du toit.

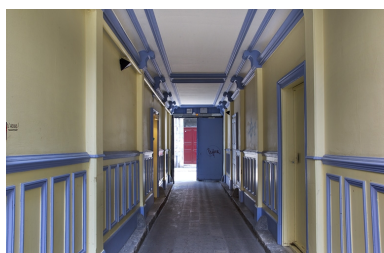
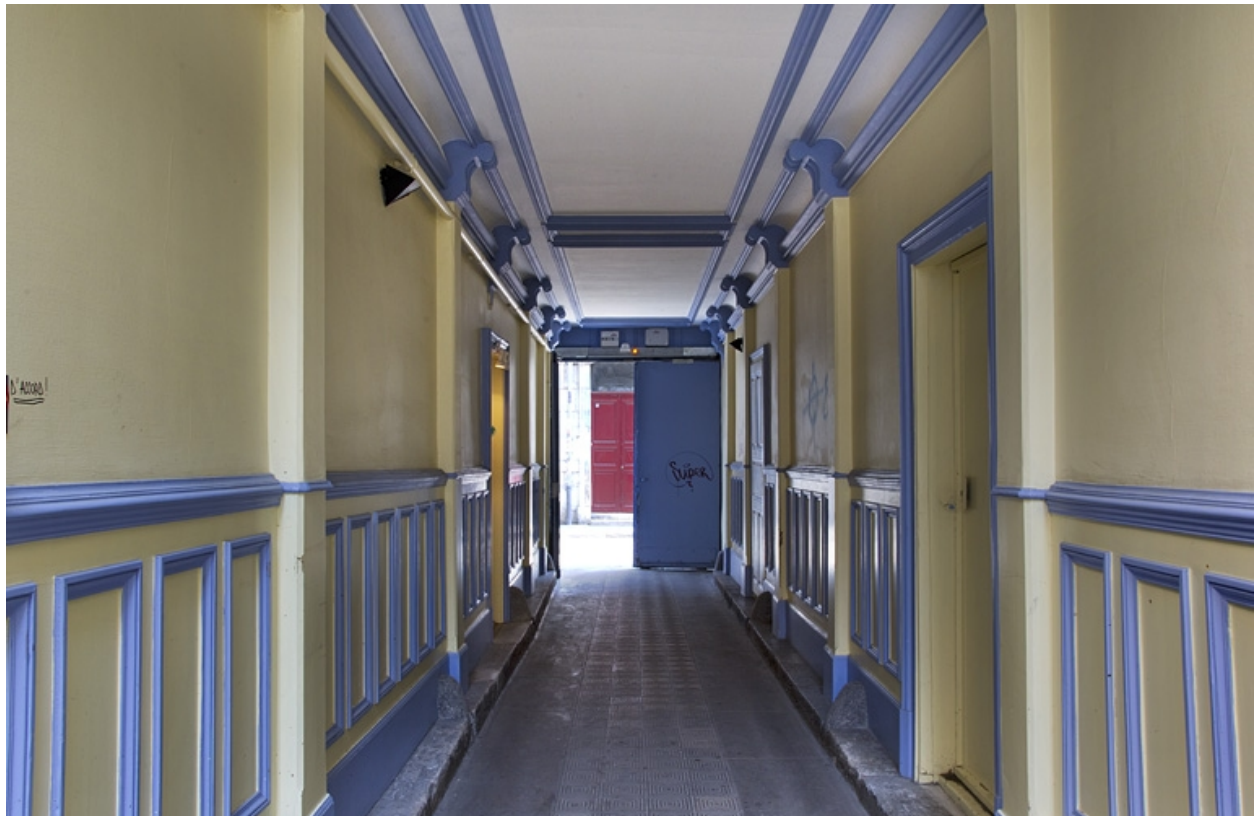
Vue du passage cocher en direction de la rue.

Le logis principal, bâti sur un sous-sol voûté en berceau, à trois étages carrés dont un de surélévation, est distribué par un passage cocher en position centrale, et deux escaliers à cage ouverte sur cour distribuant aussi les deux logis secondaires sur cour, perpendiculaires au principal. L'édifice est en grande partie en pierre de taille, sauf le logis gauche en pan de bois enduit.

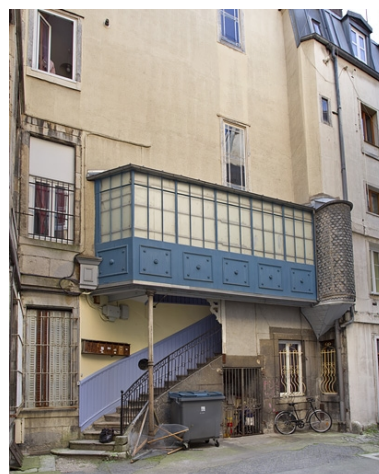
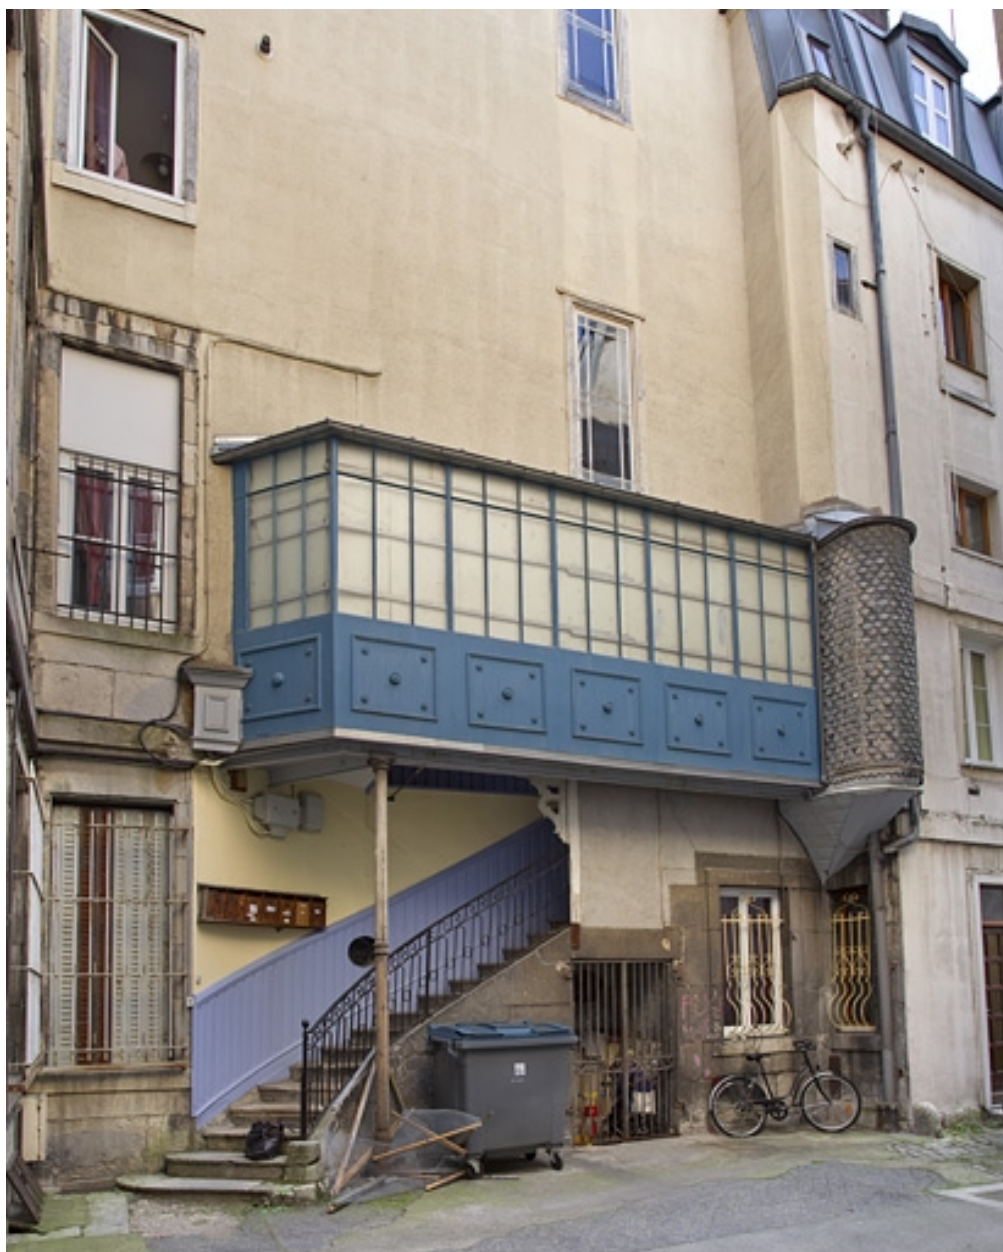
Escalier à cage ouverte à gauche de la première cour : de trois quarts gauche.

Escaliers : escalier de distribution extérieur : escalier de type complexe, cage ouverte, escalier en maçonnerie, escalier en charpente ; escalier de distribution extérieur : escalier tournant à retours avec jour, cage ouverte, escalier en charpente

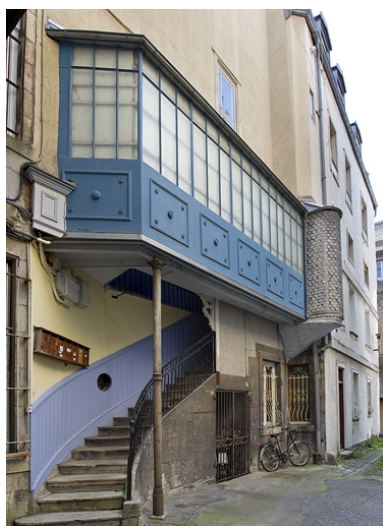
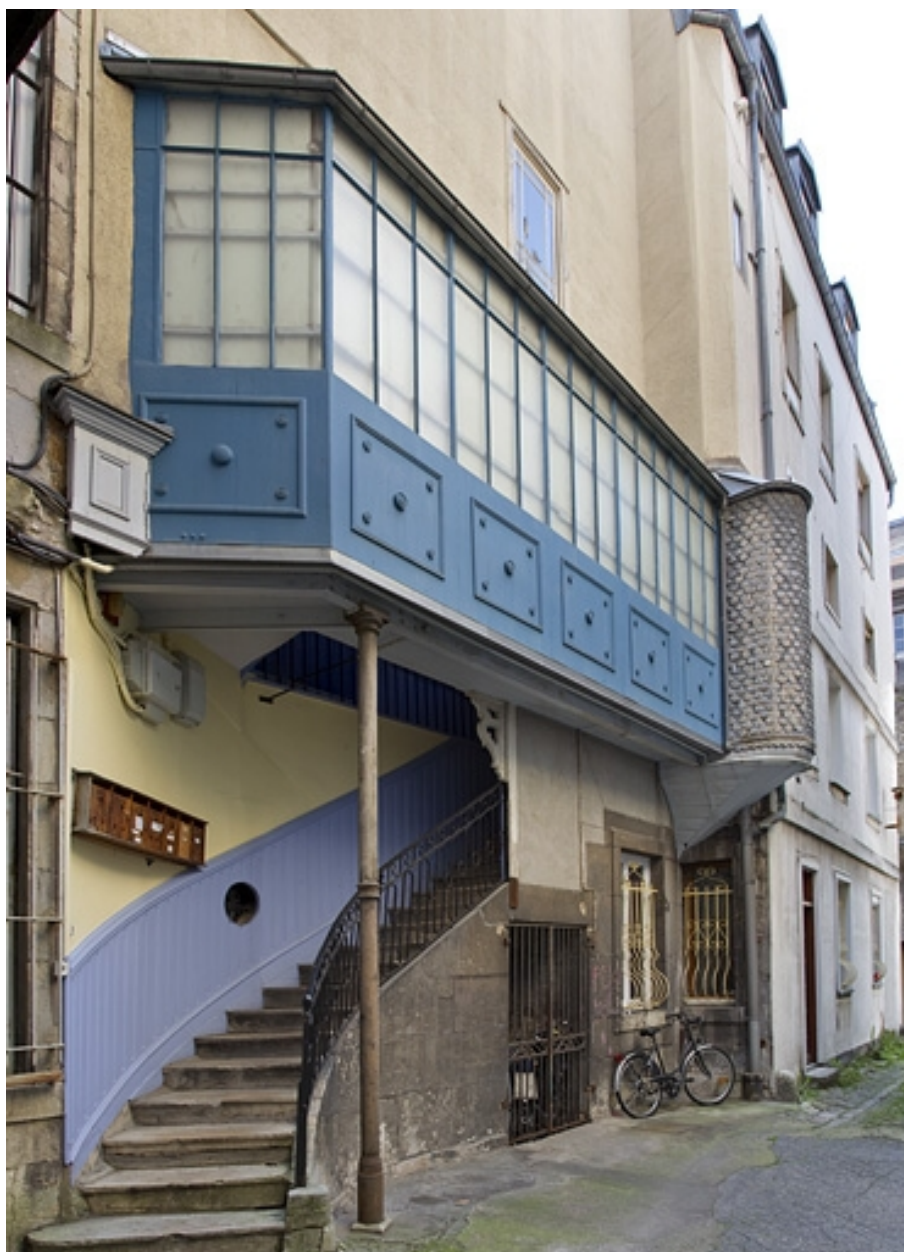
Escalier à cage ouverte à gauche  
de la première cour : de trois  
quarts gauche, vue rapprochée.  
Phot. Yves Sancey  
IVR43\_20112500907NUC2A

Escalier à cage ouverte à gauche de la première cour : de trois quarts gauche, vue rapprochée.

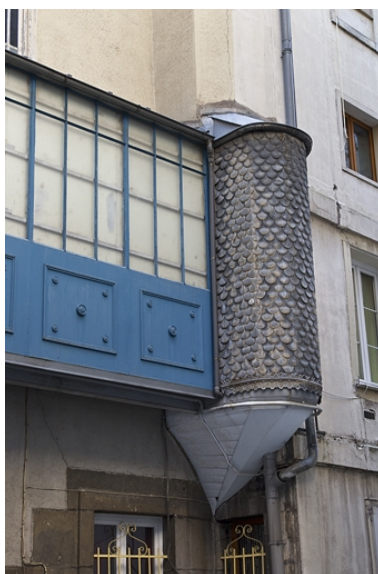
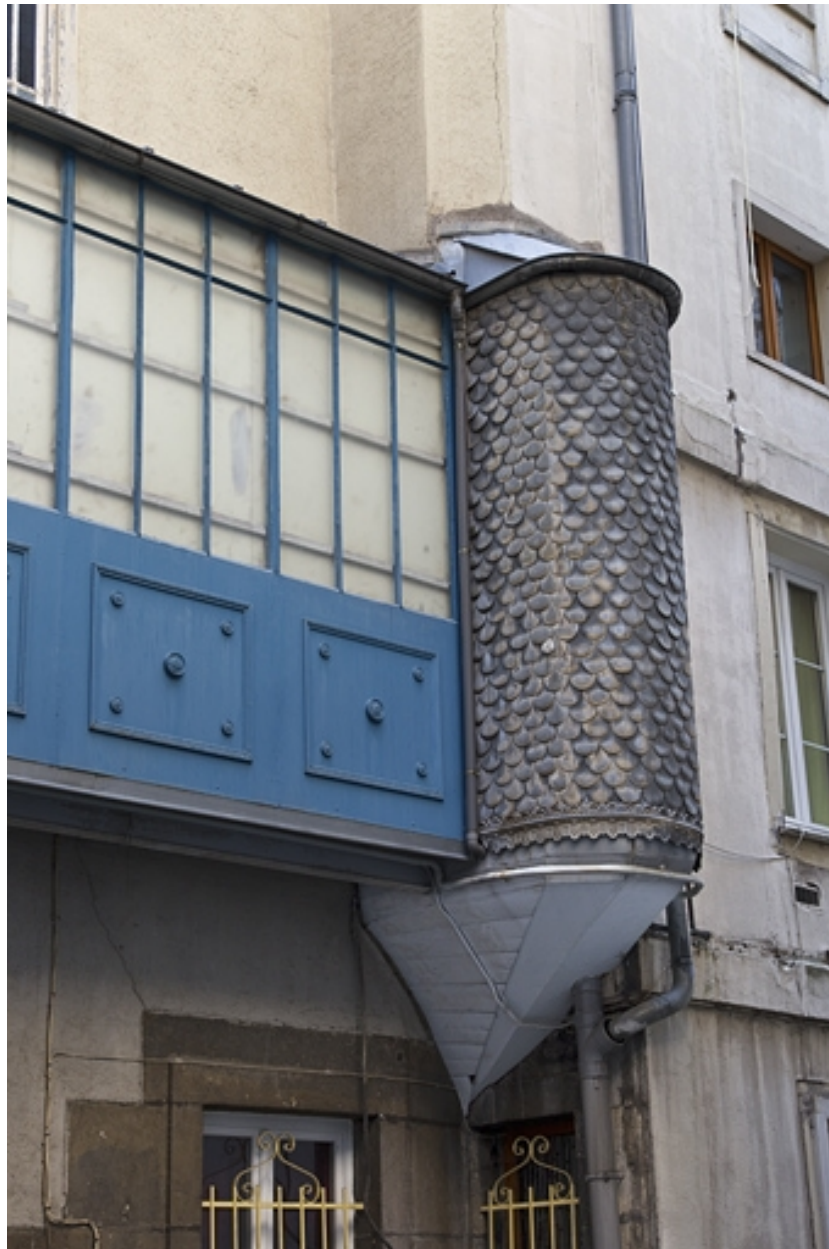
Escalier à cage ouverte à  
gauche de la première cour :  
détail de la partie supérieure.  
Phot. Yves Sancey  
IVR43\_20112500908NUC2A

Escalier à cage ouverte à gauche de la première cour : détail de la partie supérieure.

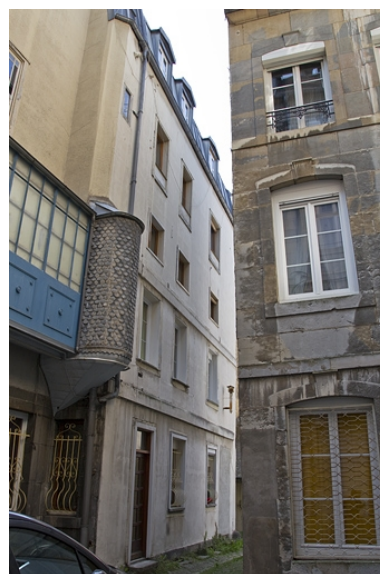
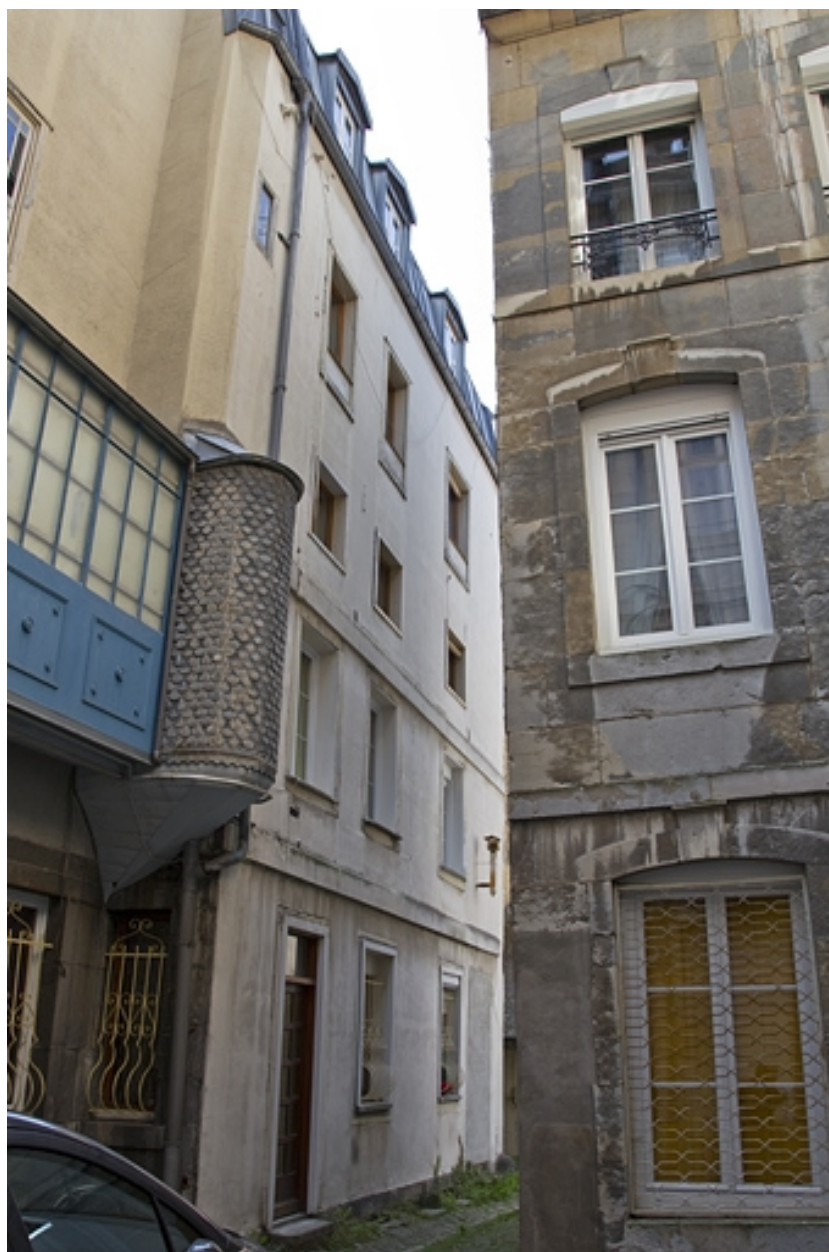
Vue des deux logis secondaires  
depuis la première cour.  
Phot. Yves Sancey  
IVR43\_20112500911NUC2A

Vue des deux logis secondaires depuis la première cour.

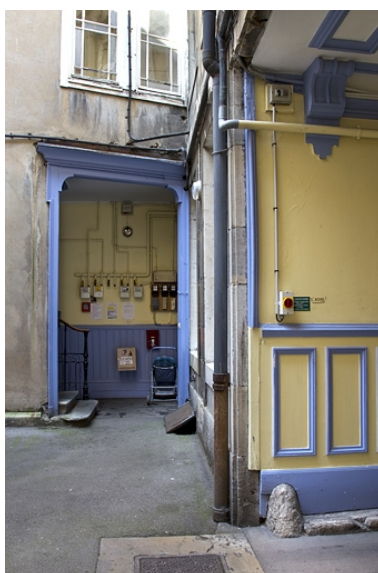
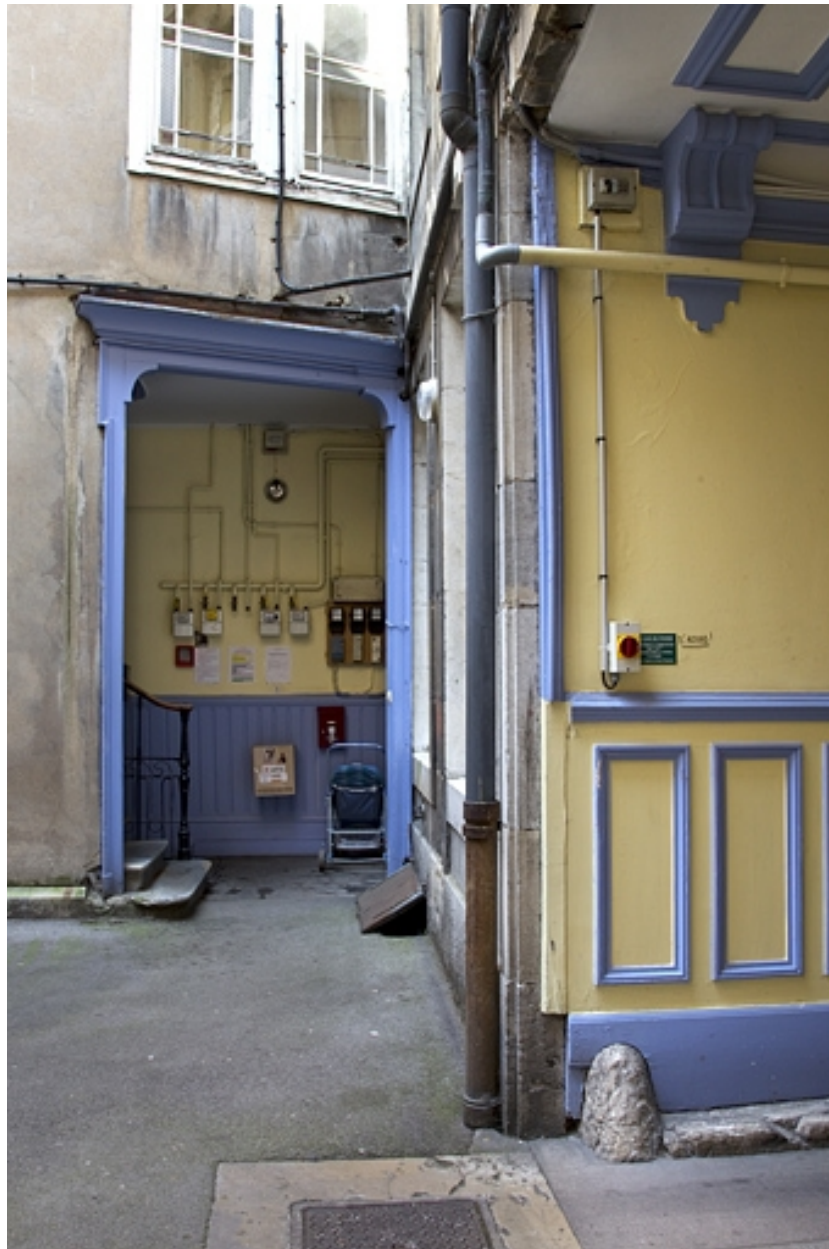
Vue de l'entrée de l'escalier  
à droite de la première cour.  
Phot. Yves Sancey  
IVR43\_20112500915NUC2A

Vue de l'entrée de l'escalier à droite de la première cour.

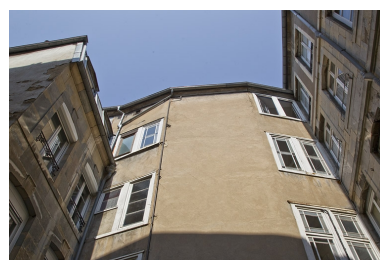
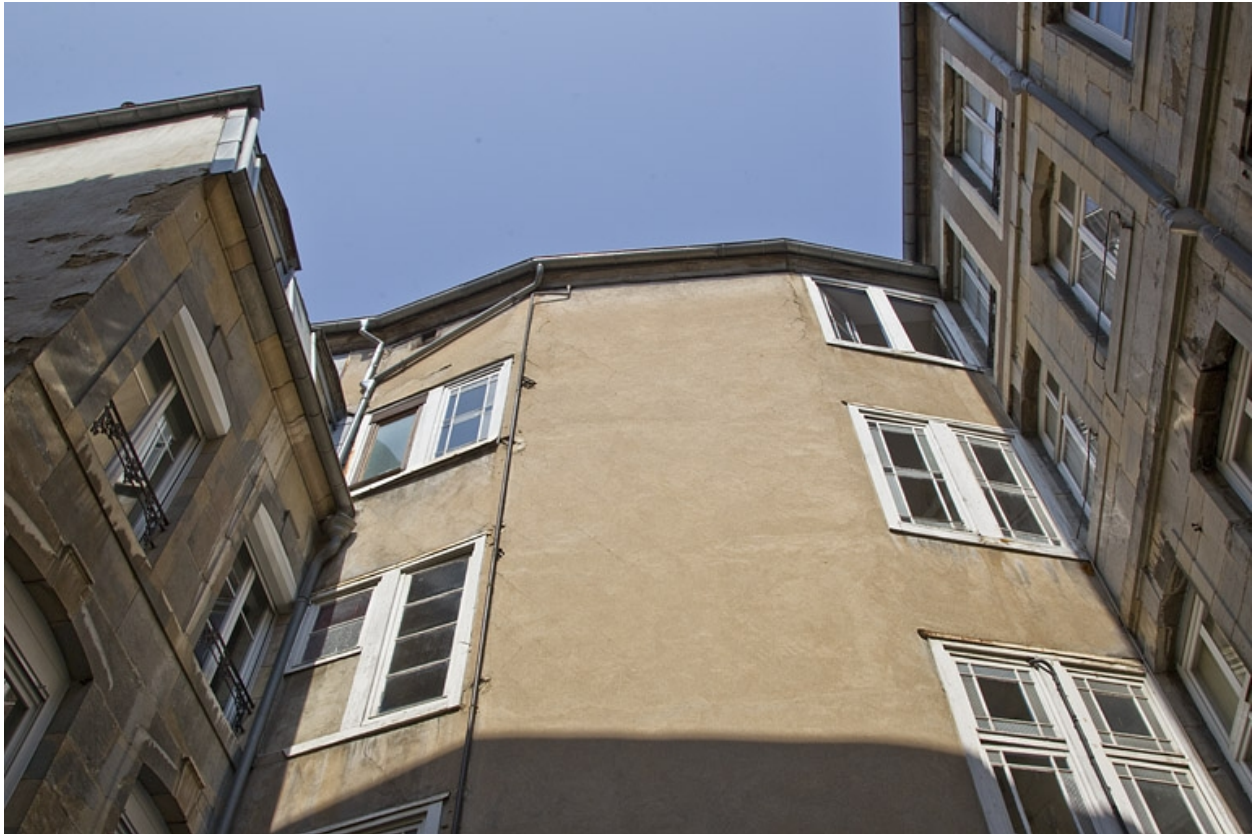
Escalier à droite de la première  
cour : vue de la cage extérieure.  
Phot. Yves Sancey  
IVR43\_20112500916NUC2A

Escalier à droite de la première cour : vue de la cage extérieure.
