Bourgogne-Franche-Comté, Doubs  
Montbéliard  
place Saint-Georges  
temple Saint-Georges

## siège liturgique protestant

Numéro de dossier : IM25000205  
Date de l'enquête initiale : 1987  
Date(s) de rédaction : 1988  
Cadre de l'étude : inventaire topographique  
Degré d'étude : étudié

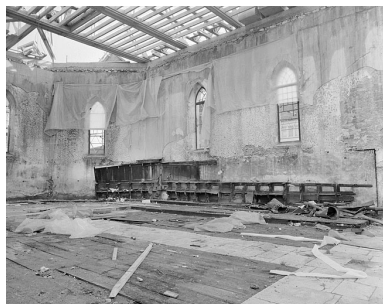
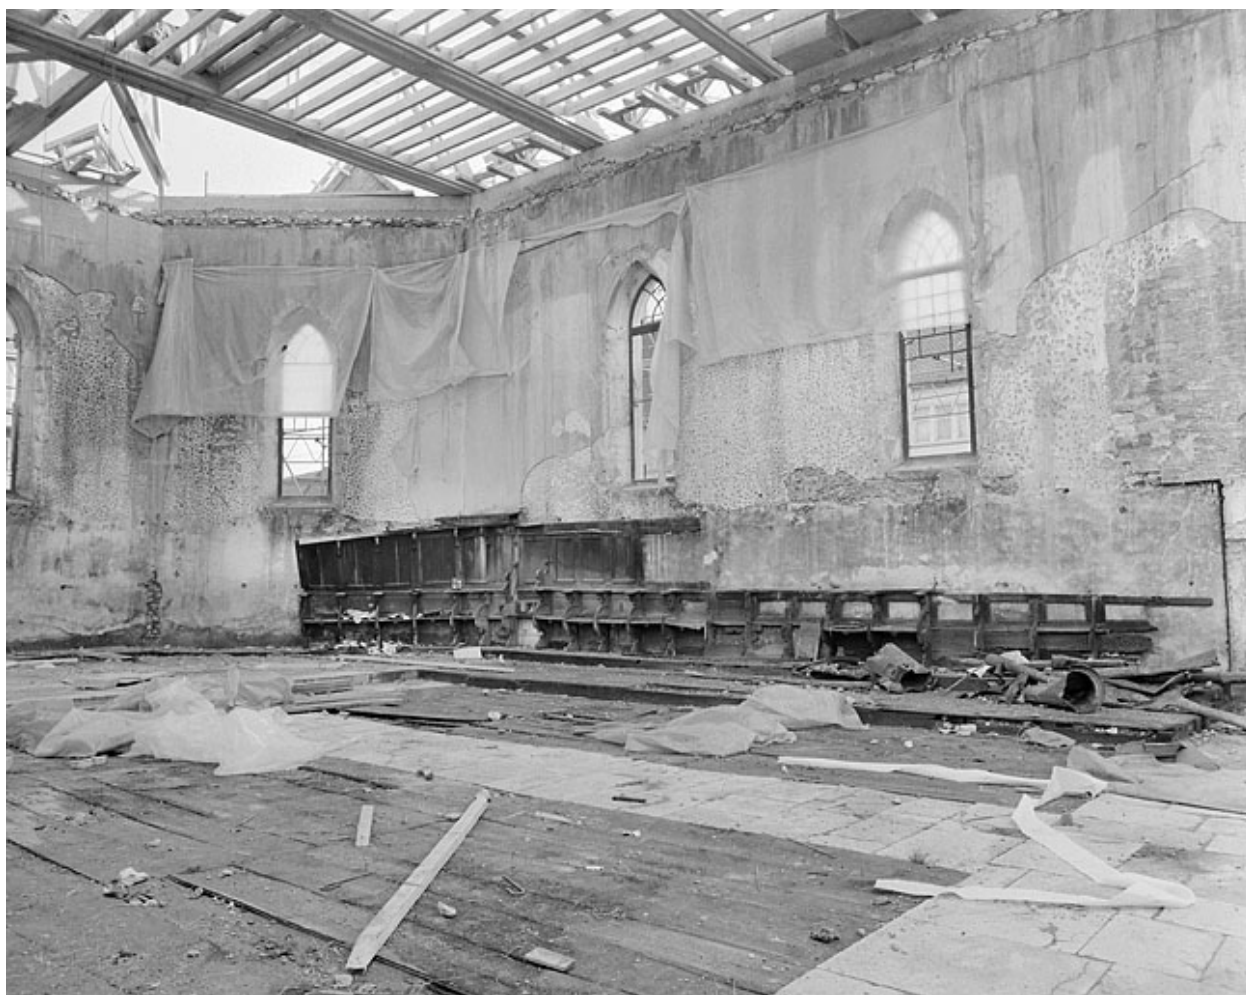
Vue d'ensemble des éléments subsistants des stalles après l'incendie de 1987.  
Phot. Jérôme Mongreville  
IVR43\_19872500872X

Vue d'ensemble des éléments subsistants des stalles après l'incendie de 1987.

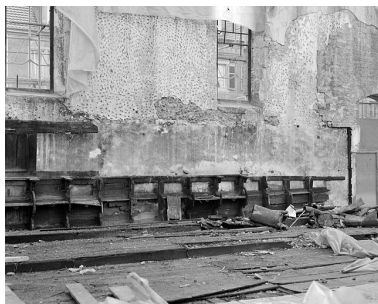
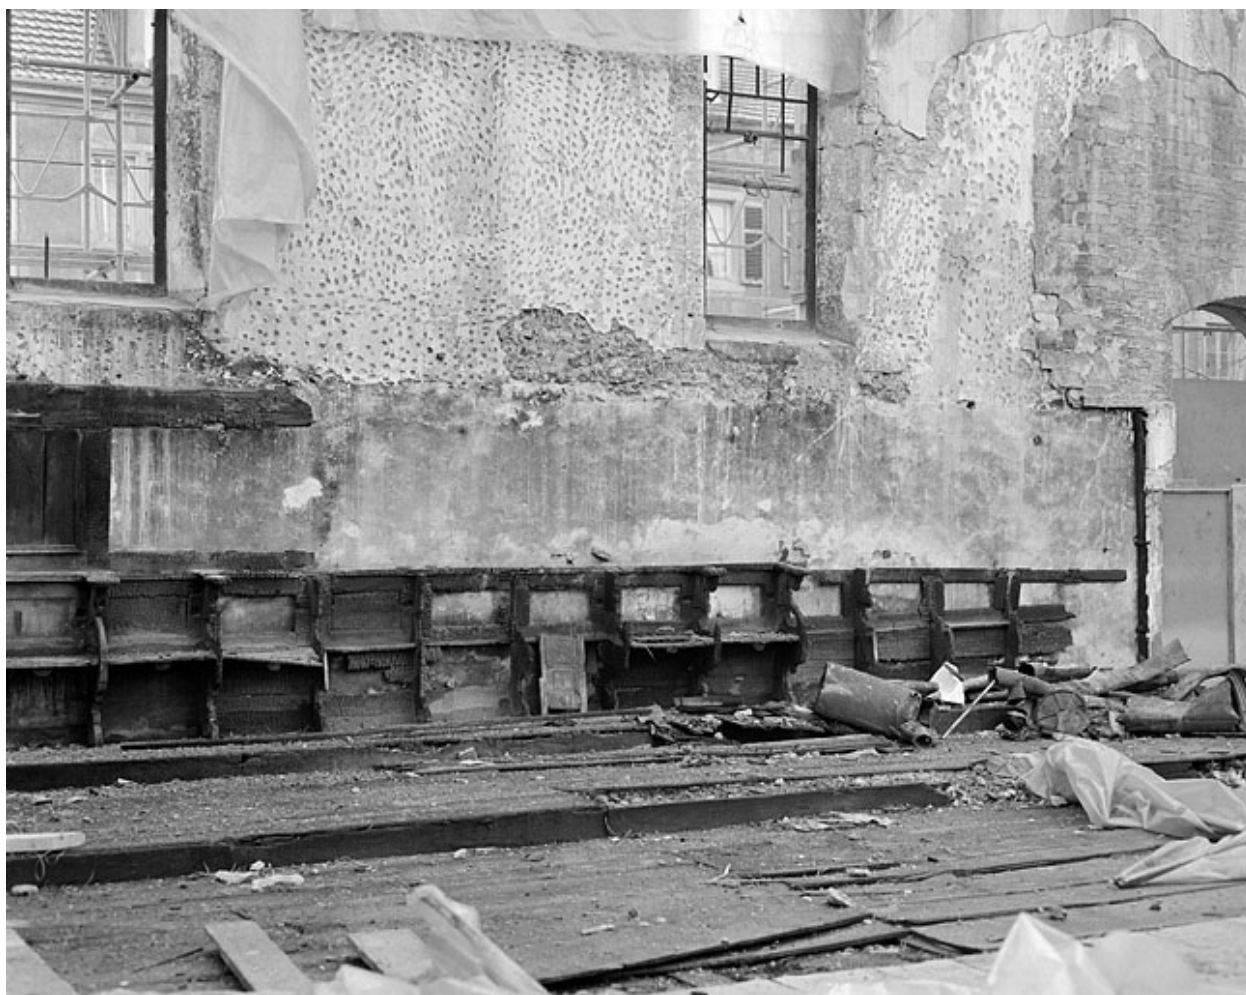
Stalles du mur sud de la nef après l'incendie de 1987.  
Phot. Jérôme Mongreville  
IVR43\_19882500218X

Stalles du mur sud de la nef après l'incendie de 1987.

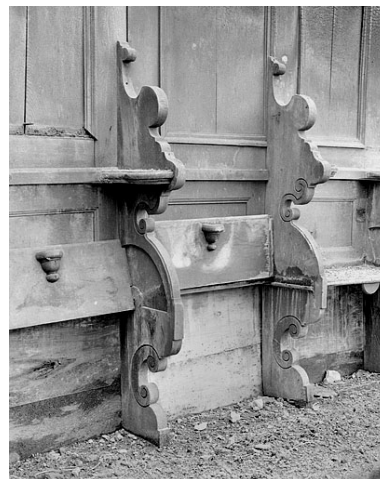
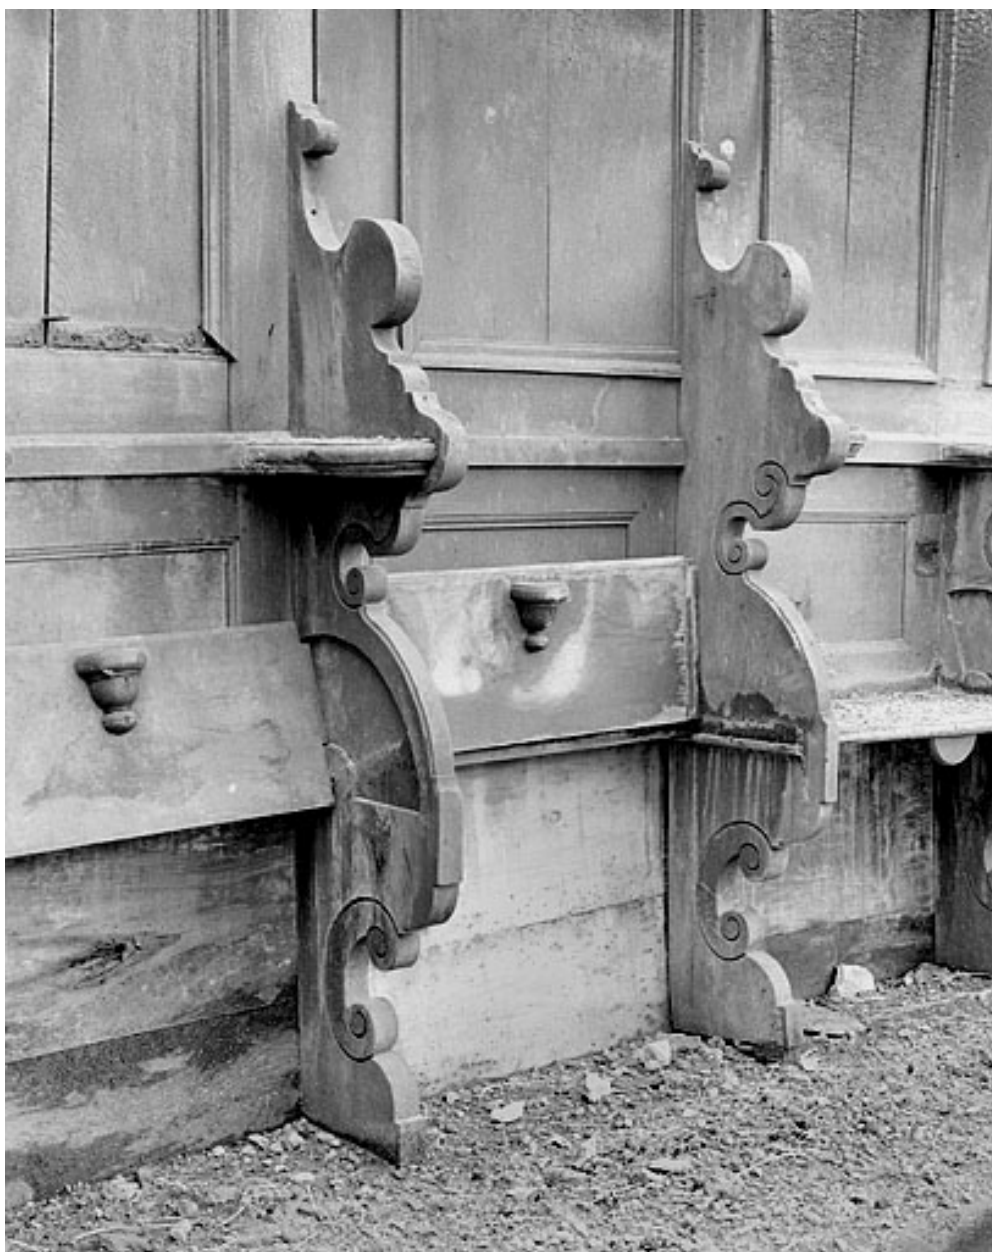
Détail d'une stalle du mur sud du chœur après l'incendie de 1987.  
Phot. Jérôme Mongreville  
IVR43\_19872500873X

Détail d'une stalle du mur sud du chœur après l'incendie de 1987.

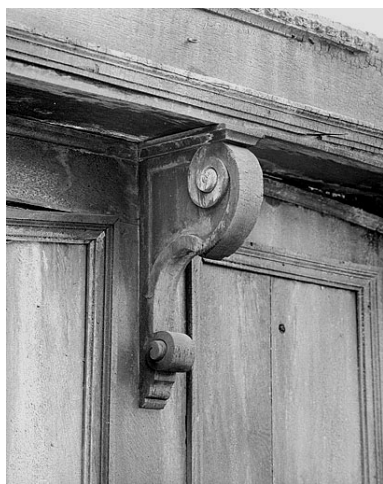
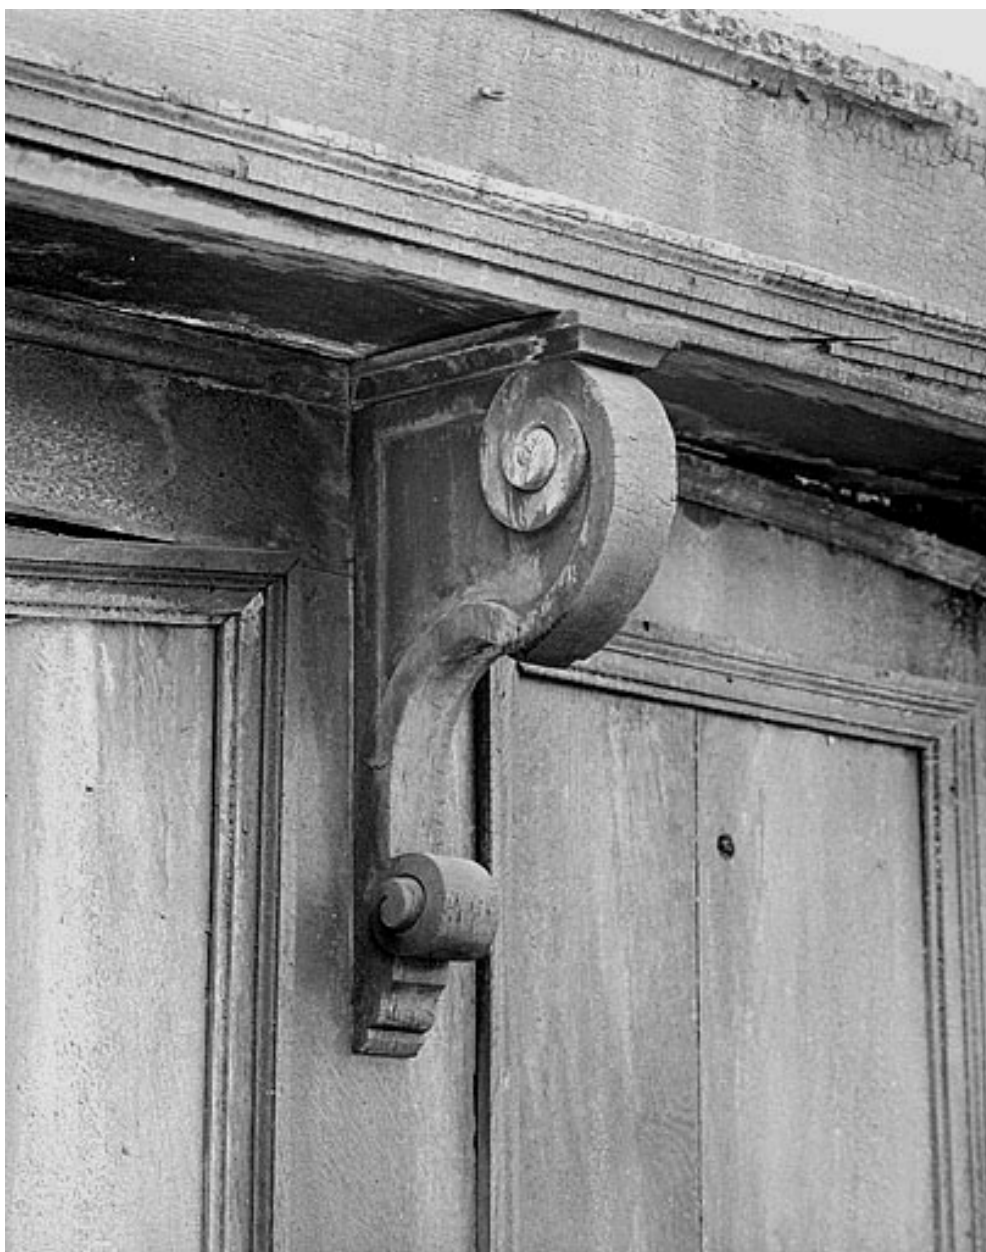
Détail d'une console soutenant le dais des dorsaux du mur sud du chœur, après l'incendie de 1987.  
Phot. Jérôme Mongreville  
IVR43\_19872500874X

Détail d'une console soutenant le dais des dorsaux du mur sud du chœur, après l'incendie de 1987.
