Bourgogne-Franche-Comté, Doubs  
Besançon  
îlot Ronchaux  
20 rue Renan

## maison de notable

Numéro de dossier : IA25000240  
Date de l'enquête initiale : 1996  
Date(s) de rédaction : 2001  
Cadre de l'étude : enquête thématique régionale demeures bisontines  
Degré d'étude : étudié  
Référence du dossier Monument Historique : PA00101514

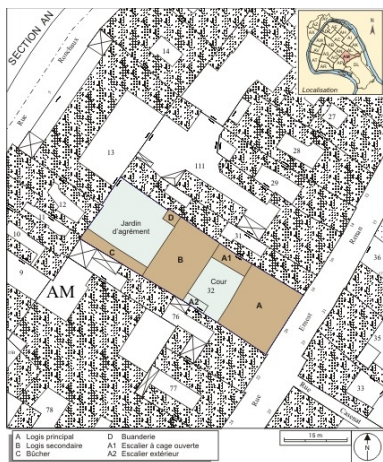
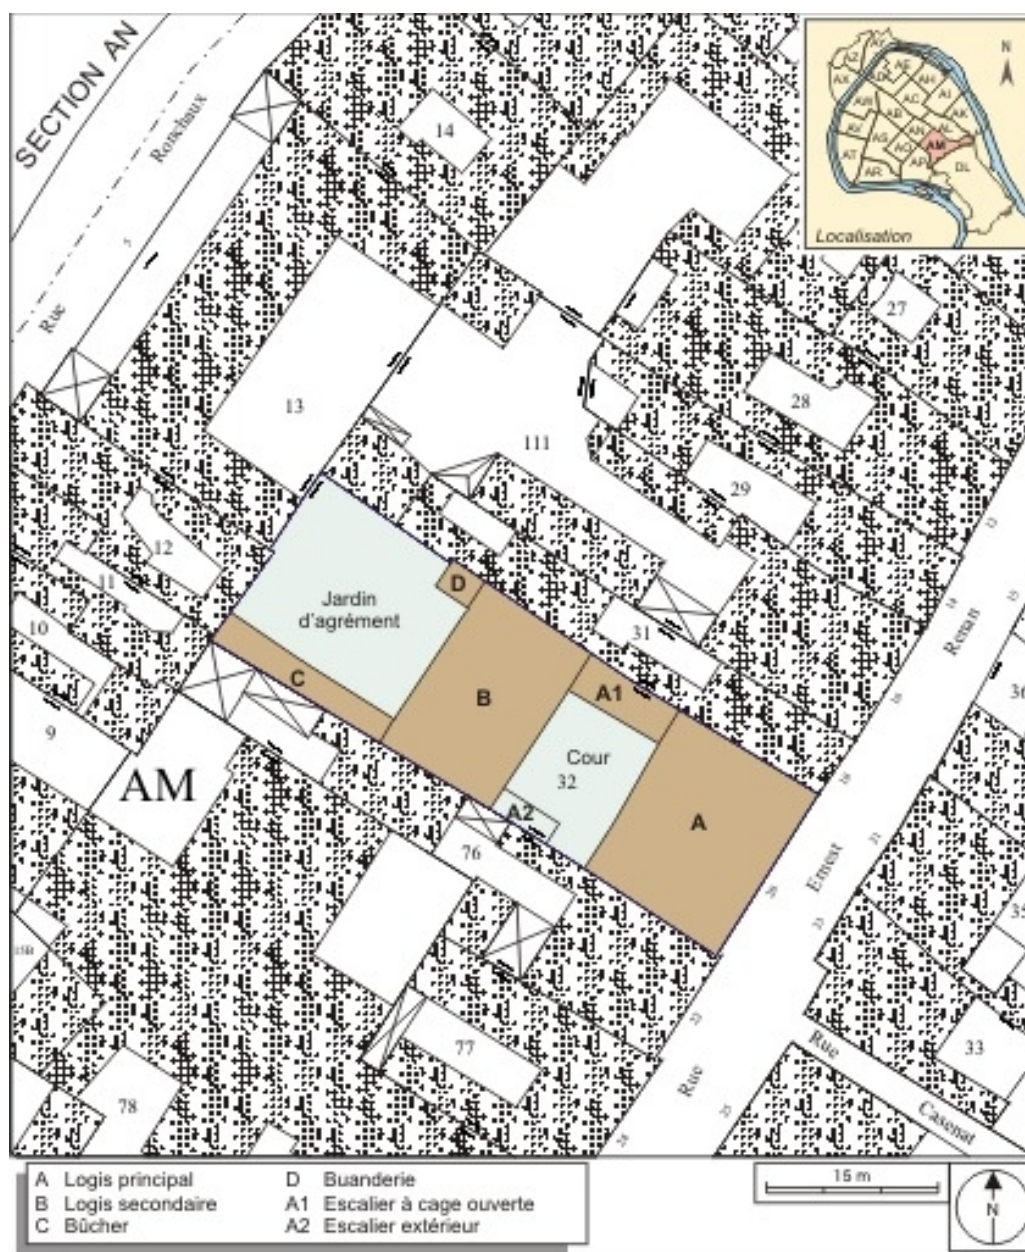
Plan masse et de situation. Extrait du plan cadastral, 1974, section AM.  
Dess. André Céréza  
IVR43\_20072500006NUDA

Plan masse et de situation. Extrait du plan cadastral, 1974, section AM.

Technique de relevé : reprise de fond ; Échelle : 1/500

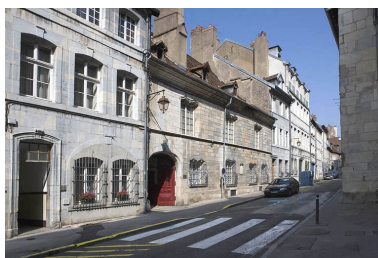
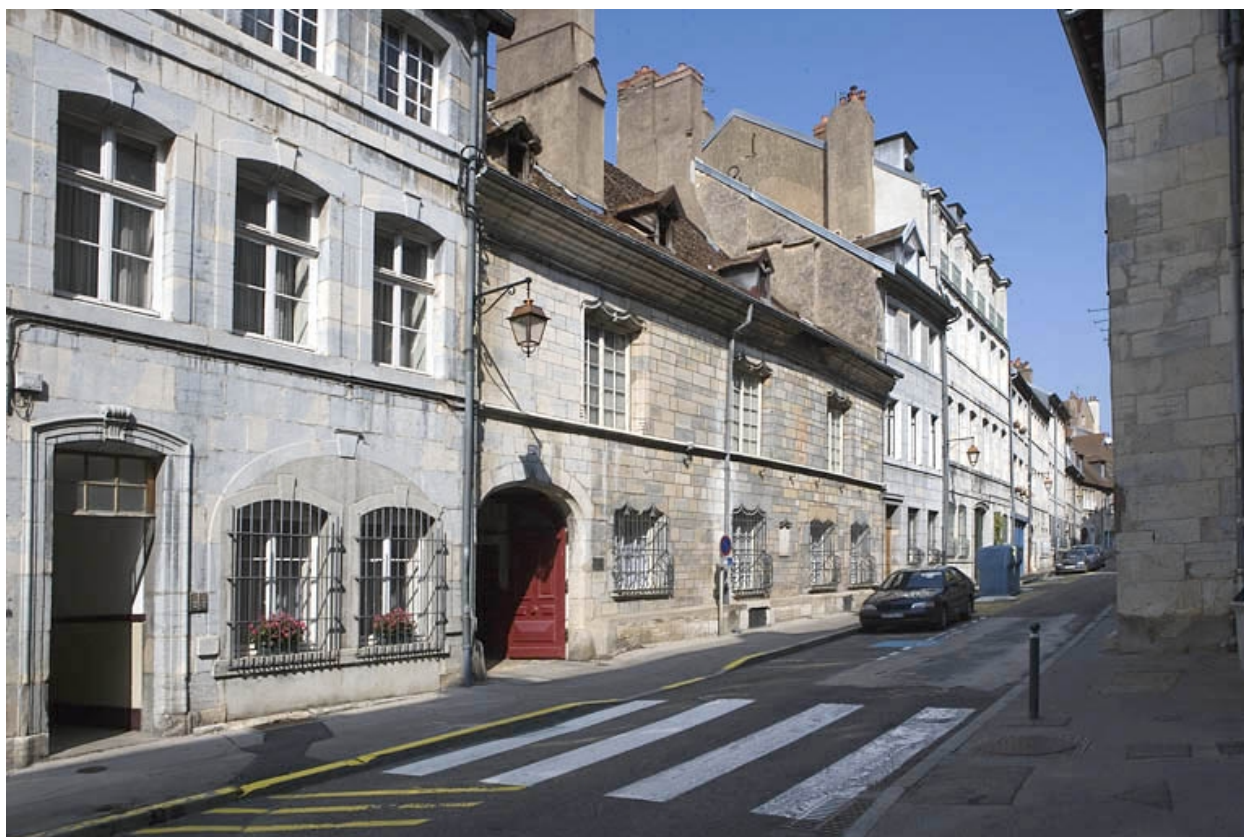
Vue d'ensemble dans l'alignement de la rue, de trois quarts gauche.  
Phot. Yves Sancey  
IVR43\_20092501347NUC2A

Vue d'ensemble dans l'alignement de la rue, de trois quarts gauche.

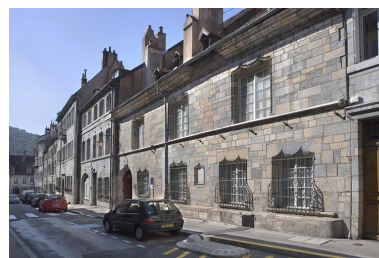
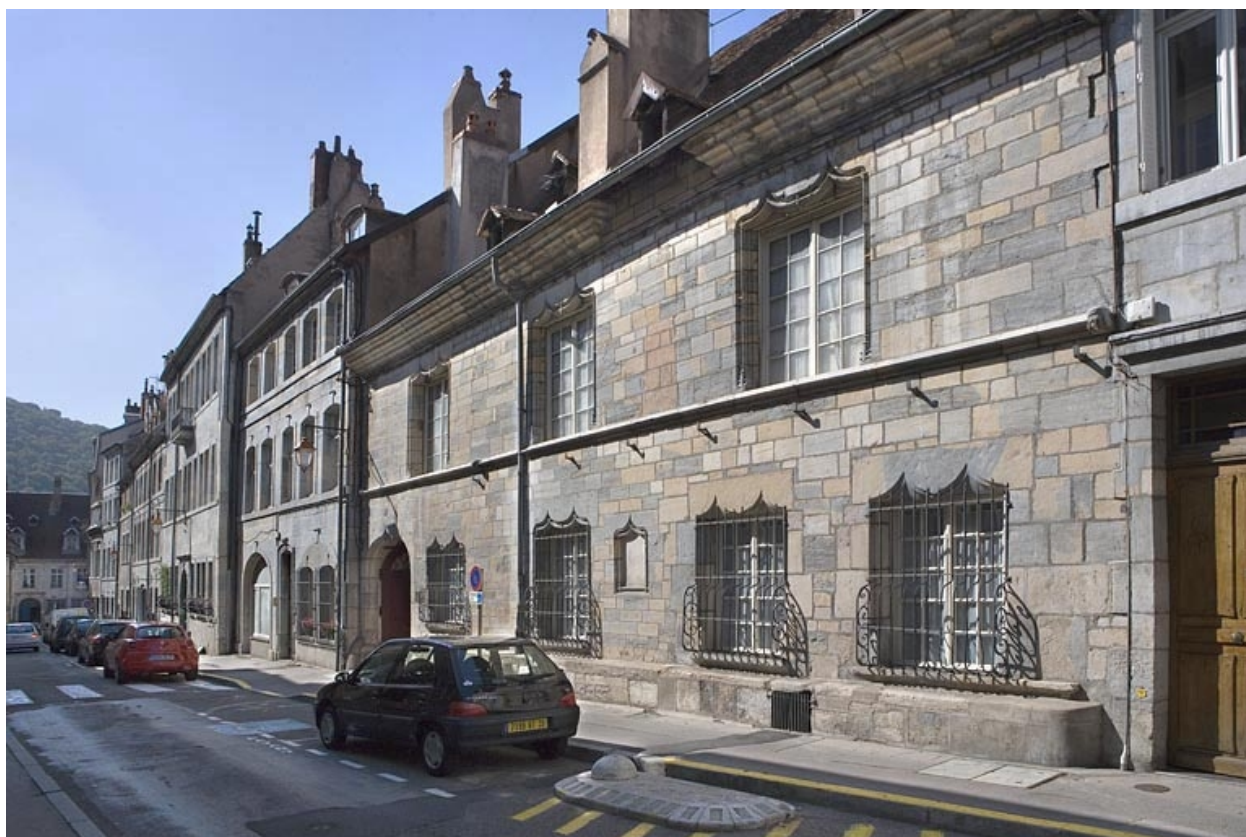
Vue d'ensemble de la façade sur rue, de trois quarts droit.  
Phot. Yves Sancey  
IVR43\_20092501349NUC2A

Vue d'ensemble de la façade sur rue, de trois quarts droit.

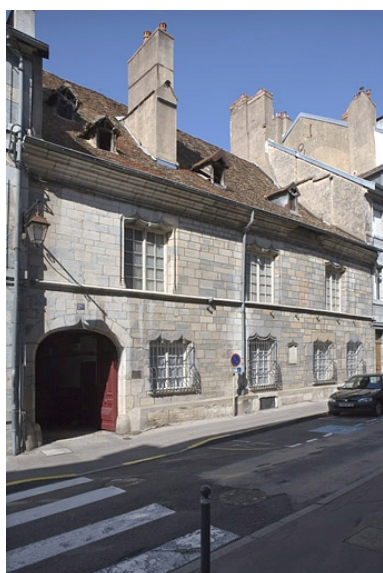
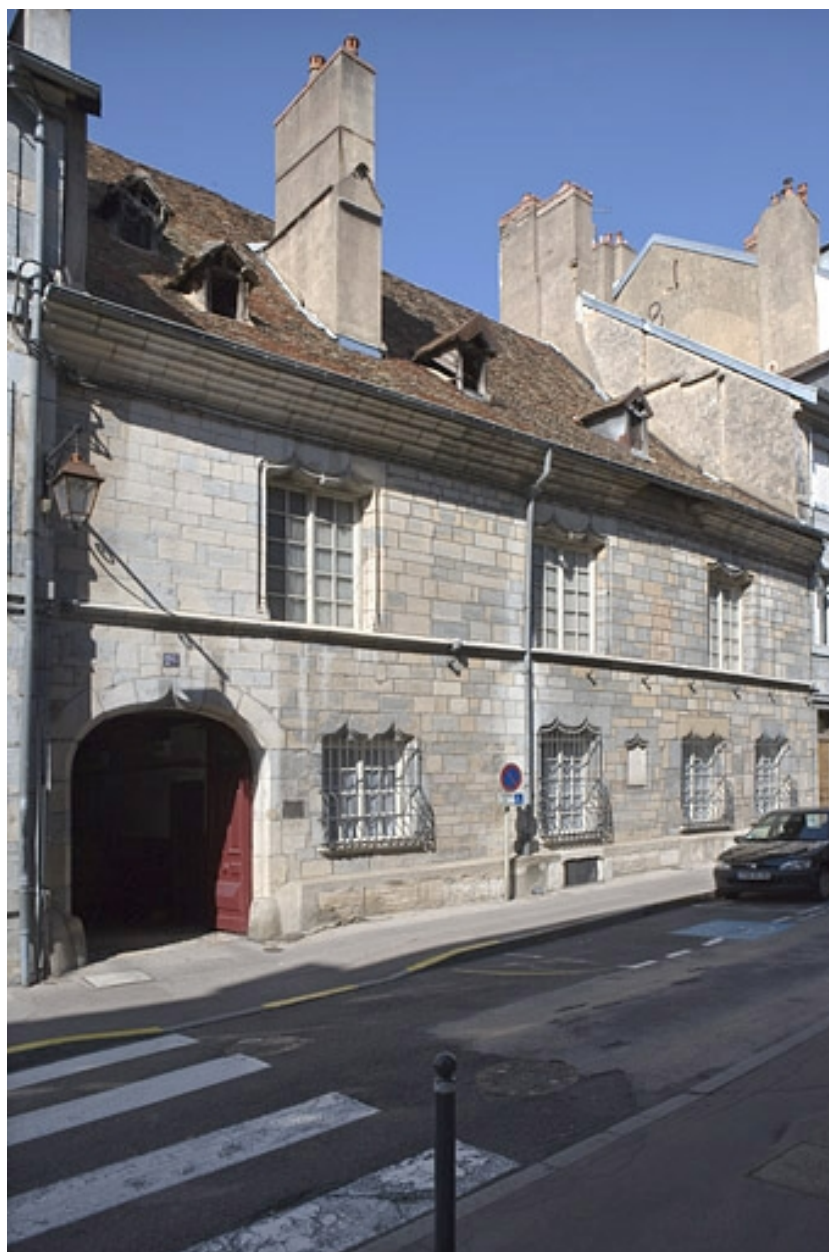
Vue d'ensemble de la façade sur rue, de trois quarts gauche.  
Phot. Yves Sancey  
IVR43\_20092501348NUC2A

Vue d'ensemble de la façade sur rue, de trois quarts gauche.

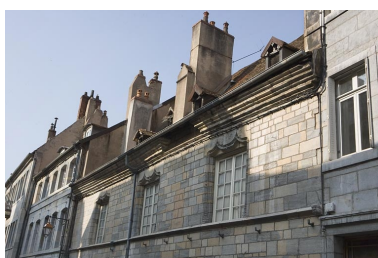
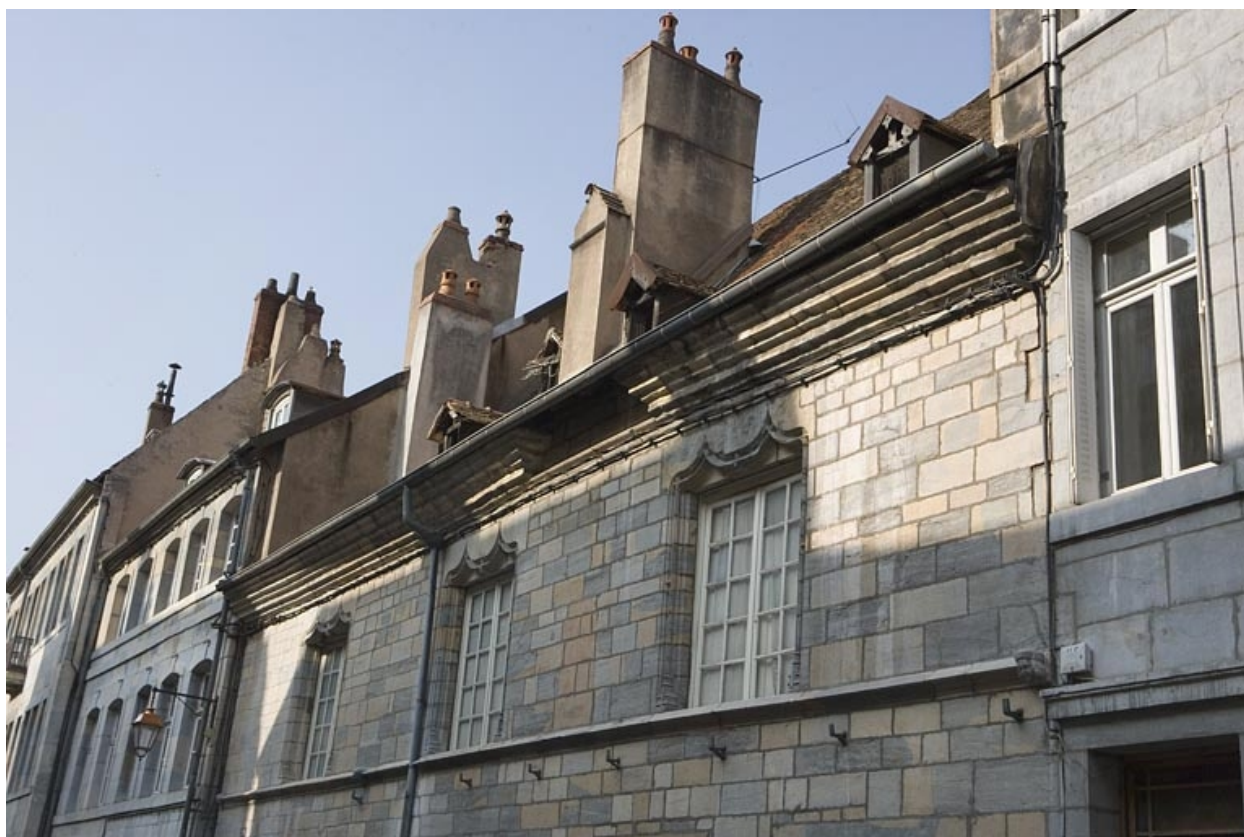
Détail du premier étage sur rue.  
Phot. Yves Sancey  
IVR43\_20092501350NUC2A

Détail du premier étage sur rue.

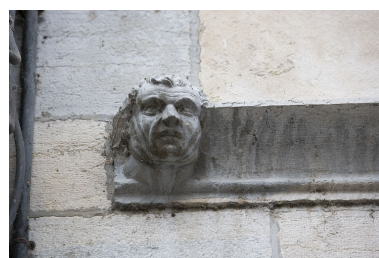
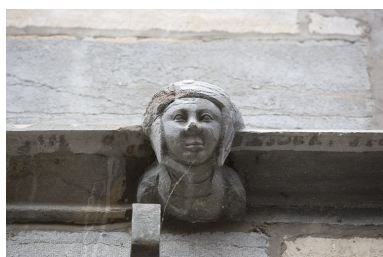
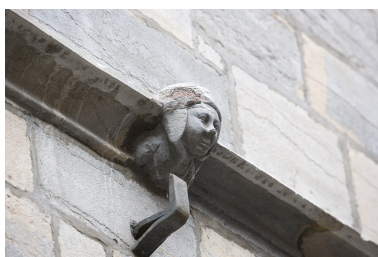
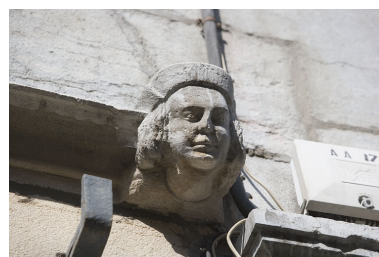
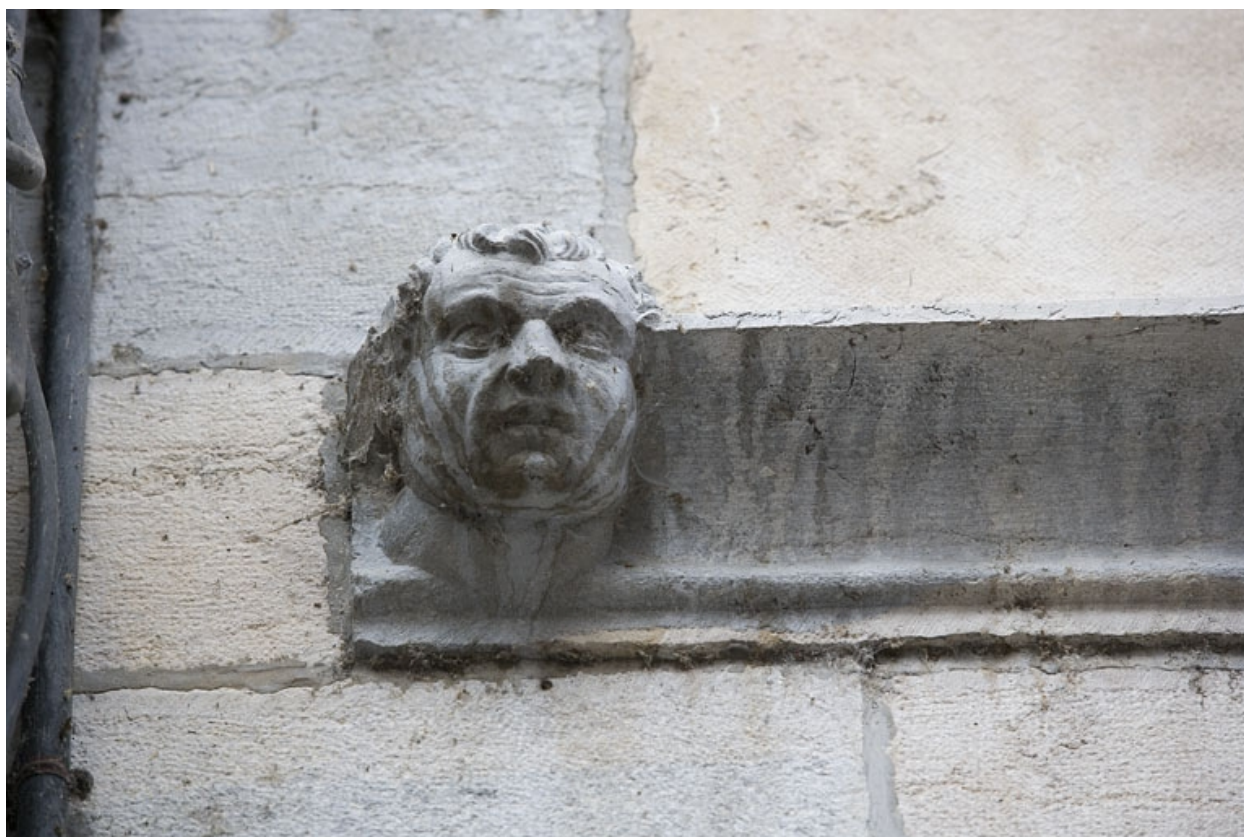
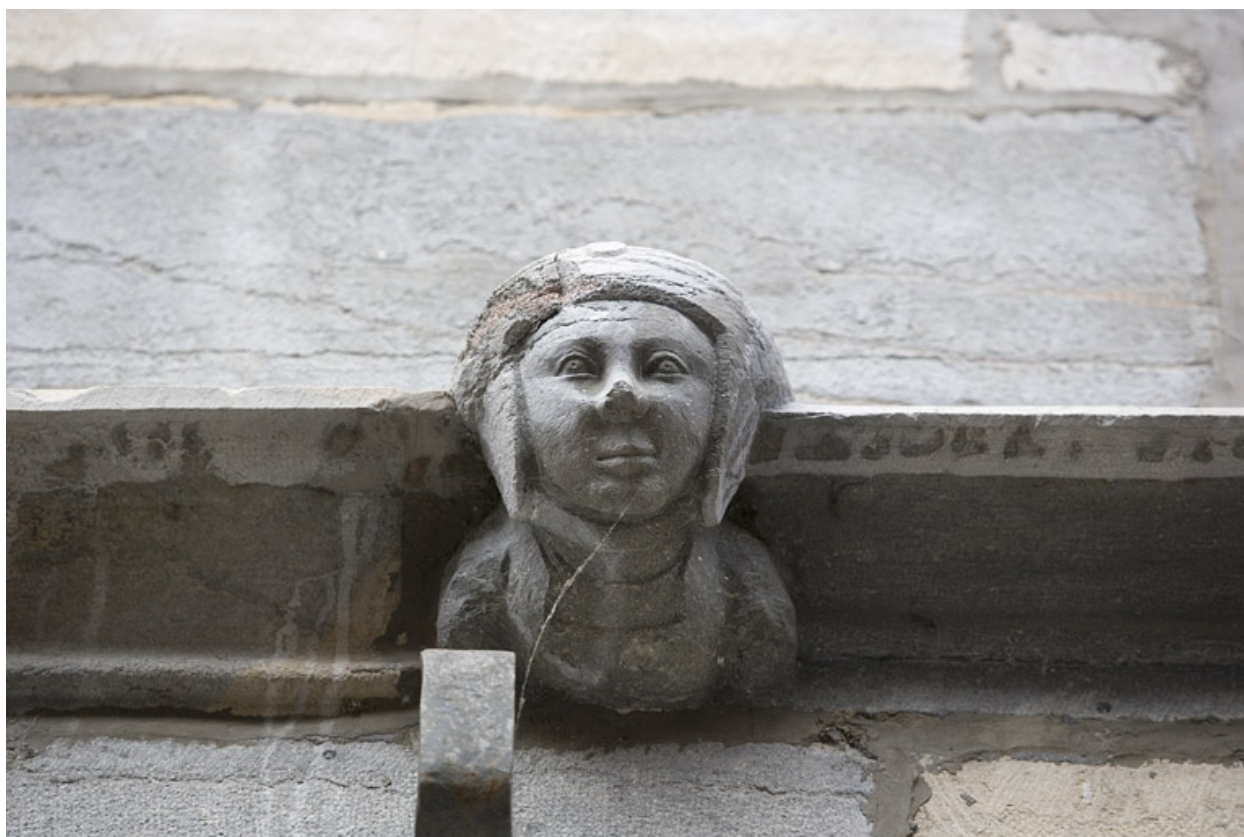
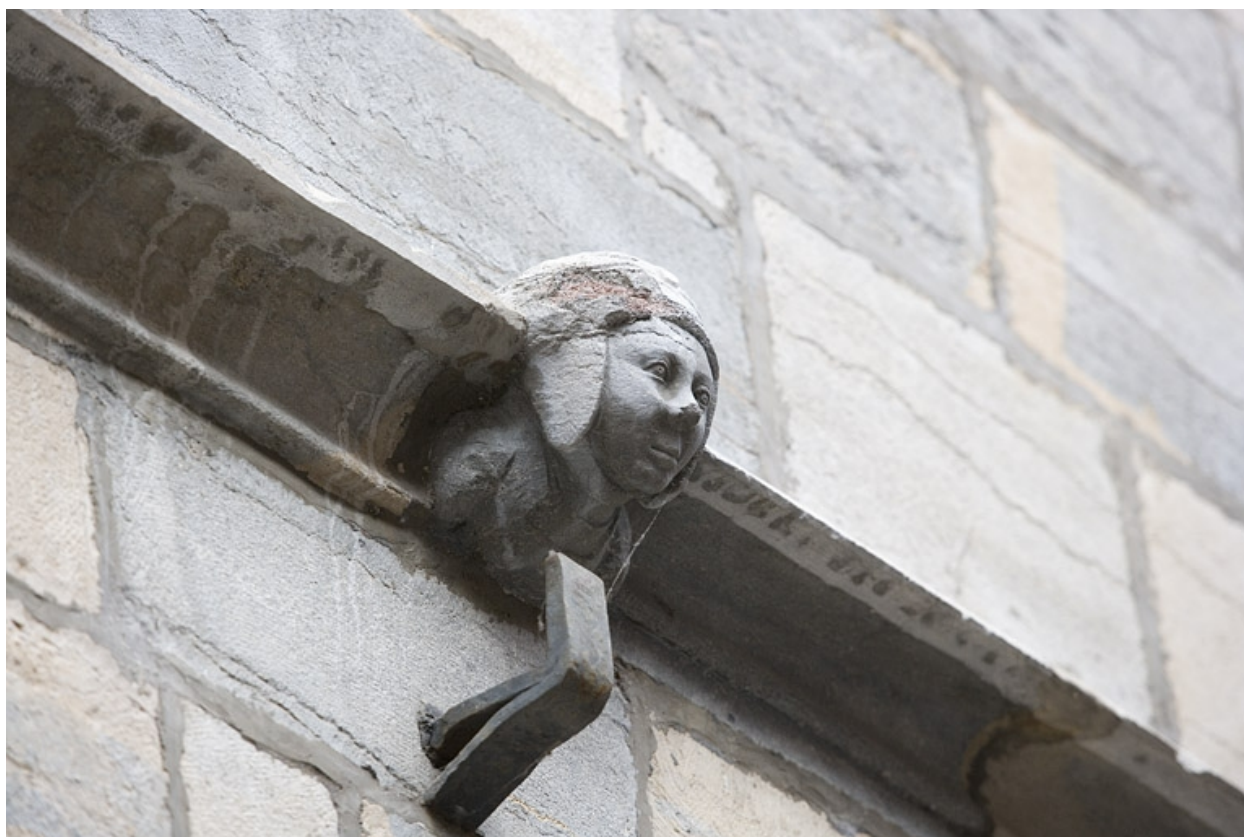
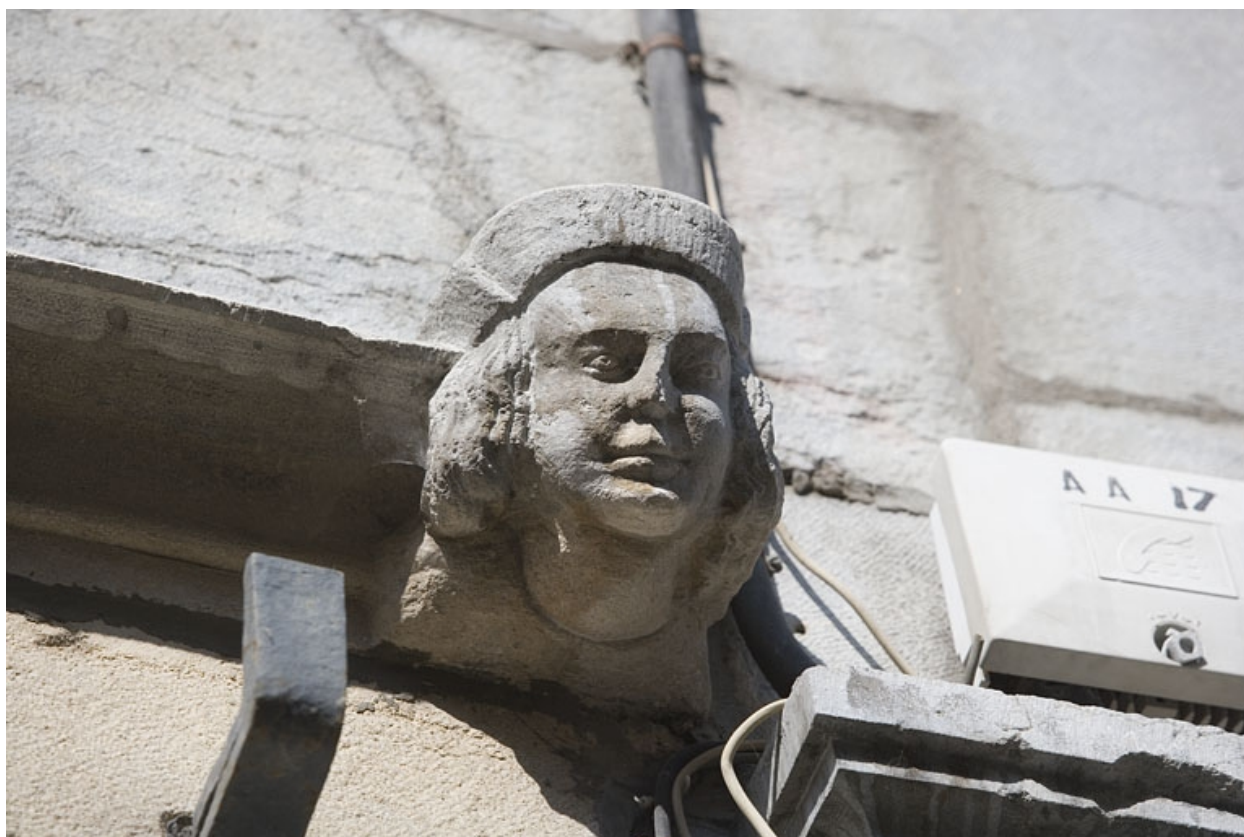
Façade sur rue : détail d'une tête d'homme à l'extrémité gauche du bandeau d'appui.  
Phot. Yves Sancey  
IVR43\_20092501351NUC2A

Façade sur rue : détail d'une tête de femme sur le bandeau d'appui, de face.  
Phot. Yves Sancey  
IVR43\_20092501352NUC2A

Façade sur rue : détail d'une tête de femme sur le bandeau d'appui, de trois quarts gauche.  
Phot. Yves Sancey  
IVR43\_20092501353NUC2A

Façade sur rue : détail d'une tête d'homme à l'extrémité droite du bandeau d'appui.  
Phot. Yves Sancey  
IVR43\_20092501354NUC2A

Trois têtes d'homme ou de femme décorent le bandeau d'appui de la façade sur rue.

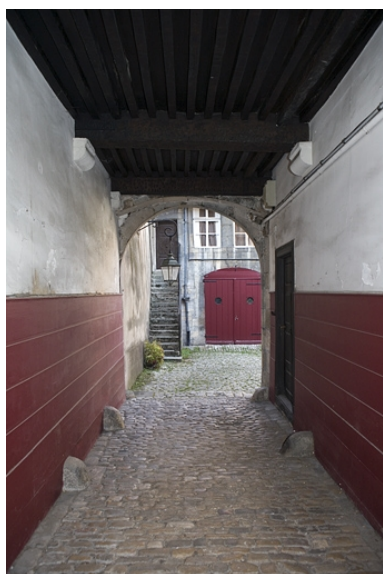
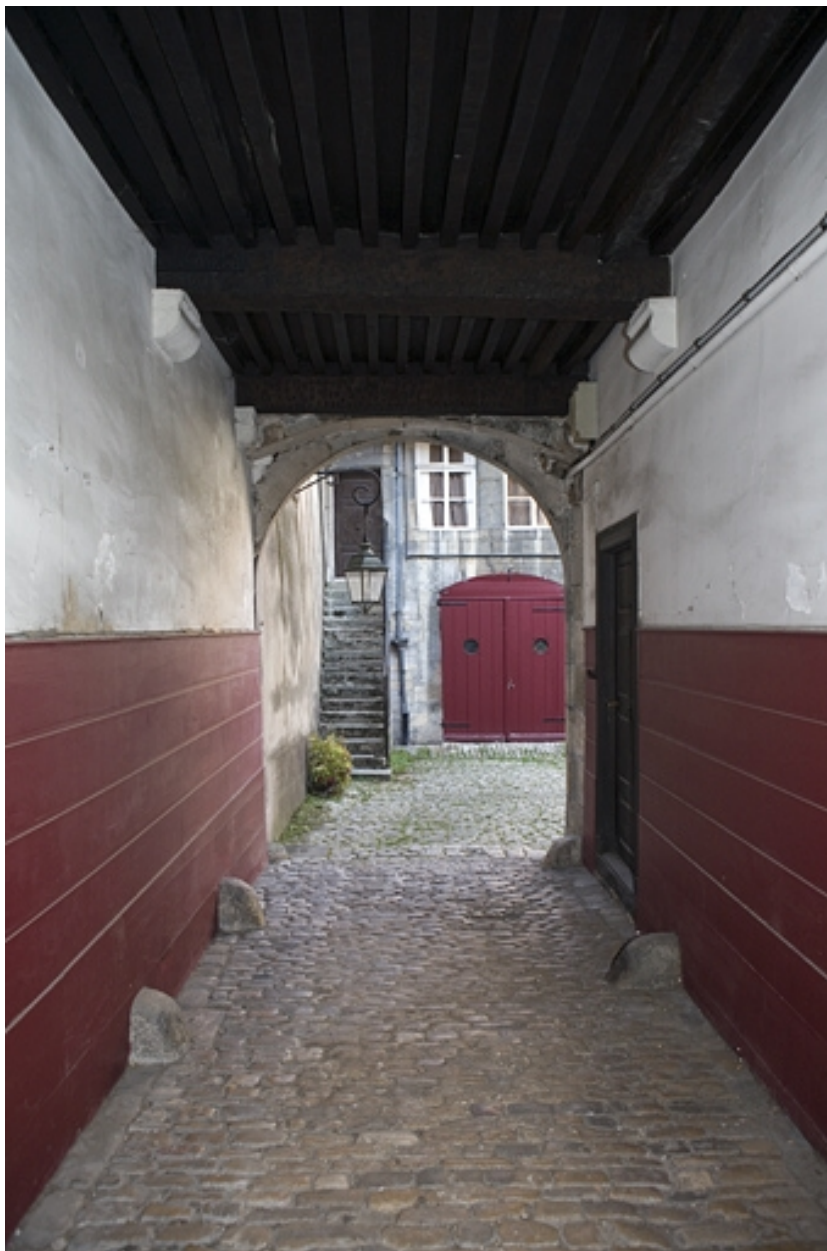
Passage cocher, depuis l'entrée.  
Phot. Yves Sancey  
IVR43\_20092501355NUC2A

Passage cocher, depuis l'entrée.

Maison à deux logis parallèles en pierre de taille, bâtis sur des caves voûtées en berceau avec entrée cochère latérale sur rue couverte d'un plafond à la française, et un couloir décentré sur le logis secondaire en L donnant accès à un jardin. Un escalier à cage ouverte sur cour, en maçonnerie avec rampe et colonnes en bois tourné, dessert les deux logis, le secondaire étant aussi distribué par un escalier extérieur droit en maçonnerie avec rampe en ferronnerie. Un corps de bâtiment à gauche du jardin, en bois recouvert d'enduit au premier étage, comprend un bûcher en rez-de-chaussée et quatre chambres de domestique à l'étage. Le rez-de-chaussée de l'aile sur jardin du logis secondaire était occupé par une buanderie transformé en cuisine.

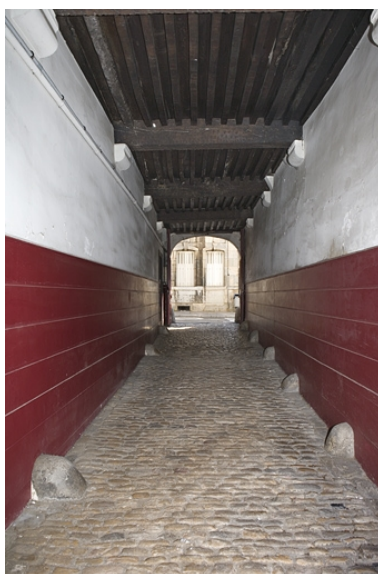
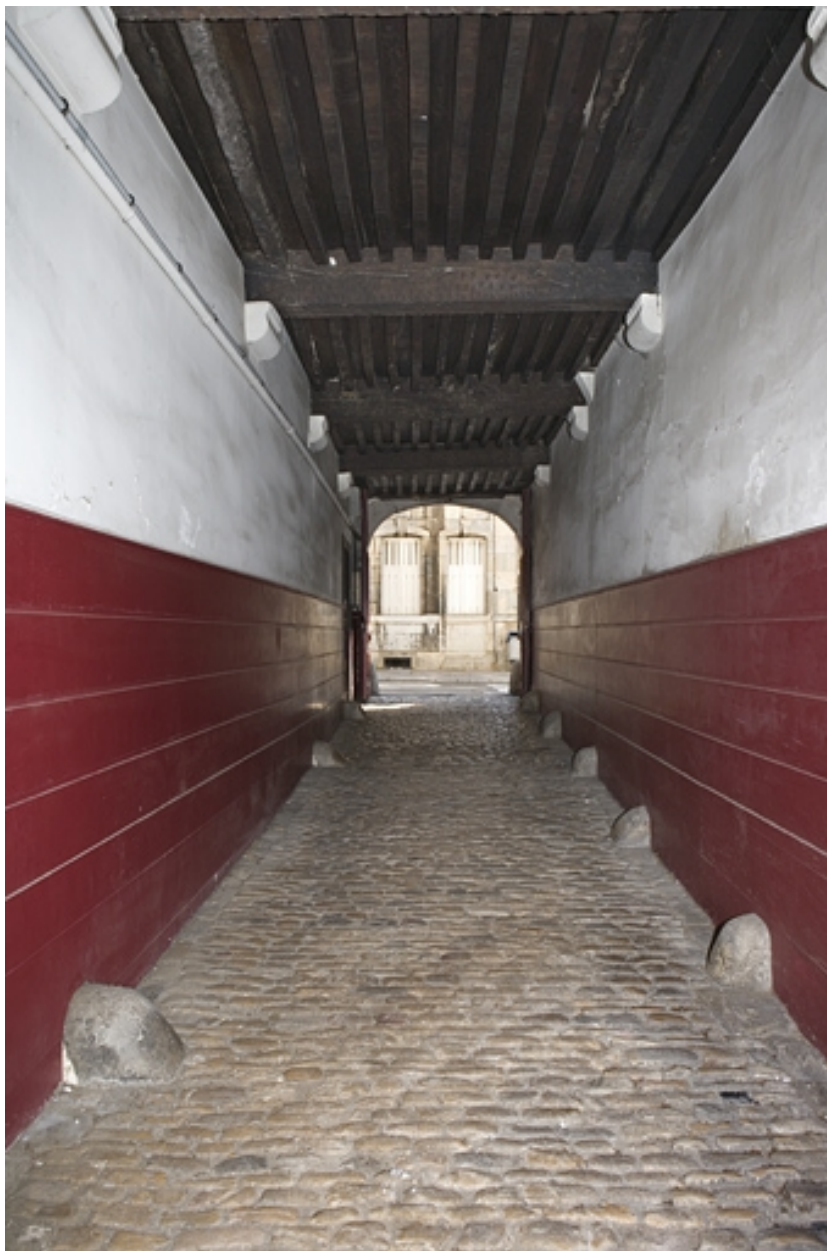
Passage cocher, depuis la cour.  
Phot. Yves Sancey  
IVR43\_20092501356NUC2A

Passage cocher, depuis la cour.

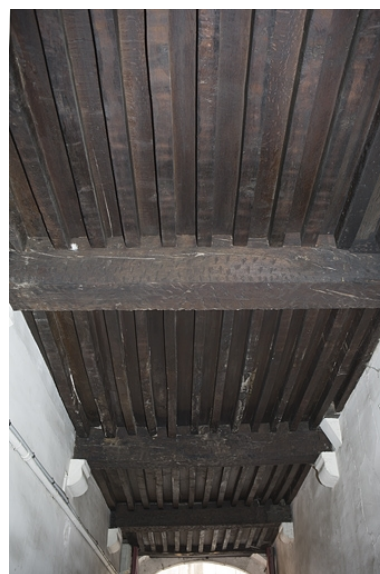
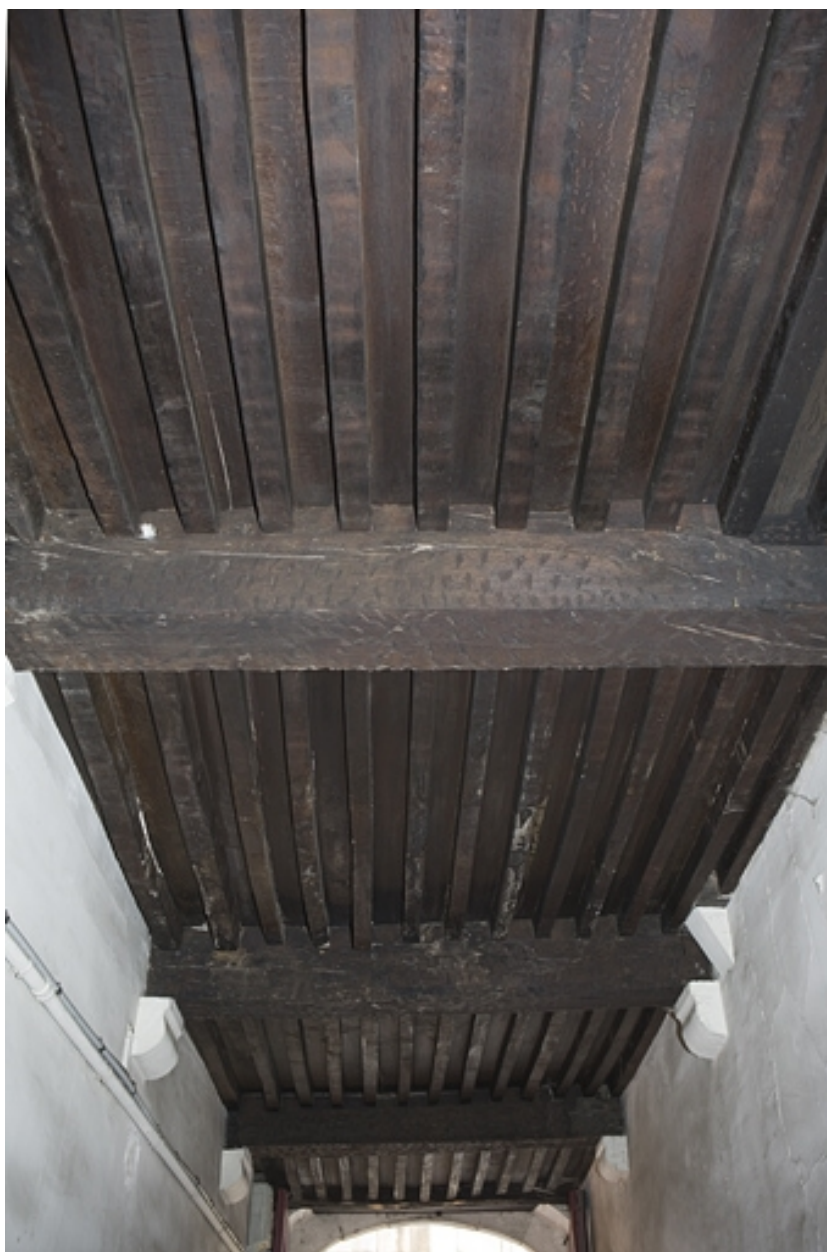
Détail du plafond à la française du passage cocher.  
Phot. Yves Sancey  
IVR43\_20092501357NUC2A

Détail du plafond à la française du passage cocher.

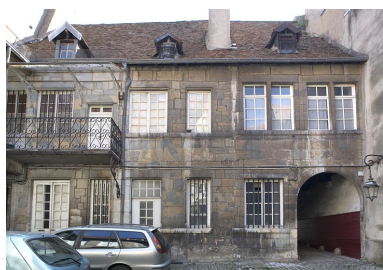
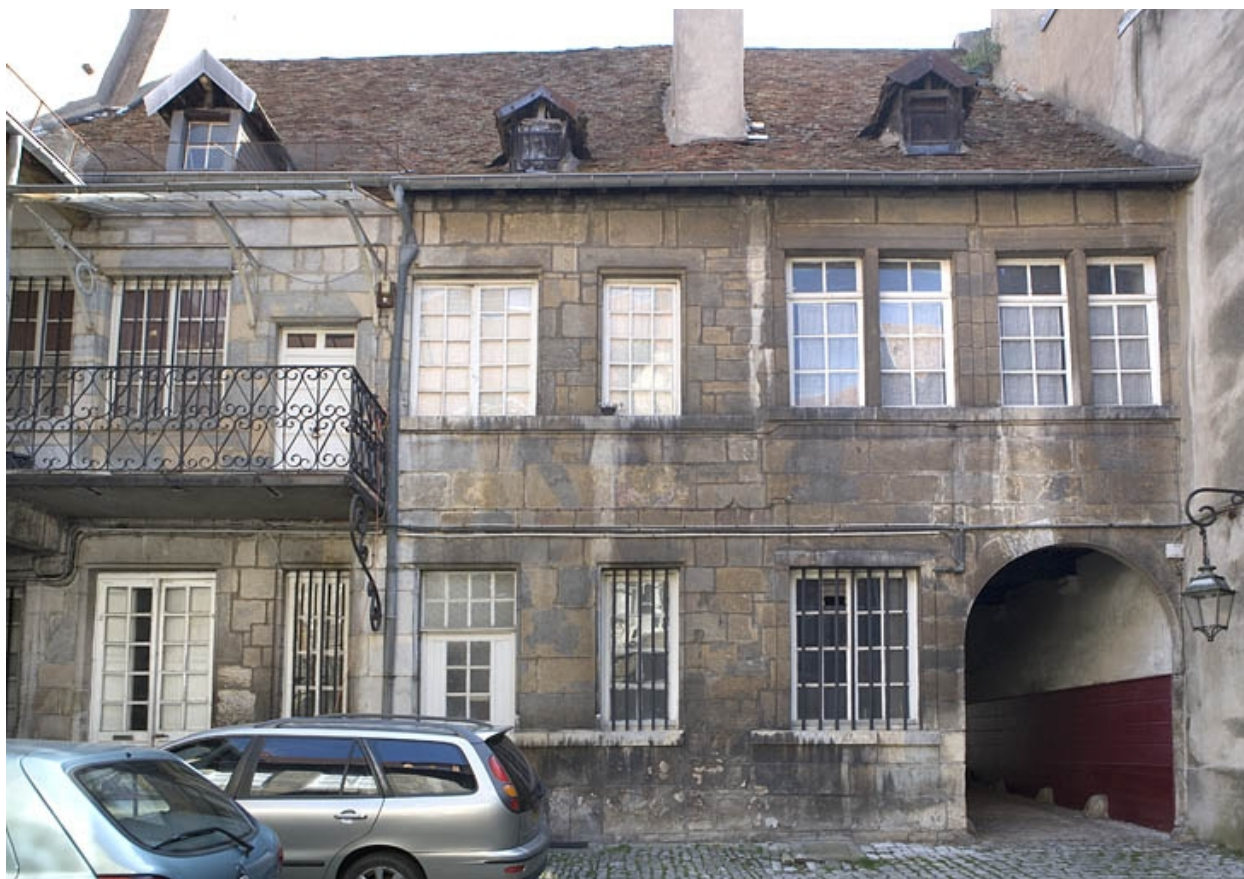
Vue d'ensemble de la façade postérieure du logis sur rue.  
Phot. Yves Sancey  
IVR43\_20092501358NUC2A

Vue d'ensemble de la façade postérieure du logis sur rue.

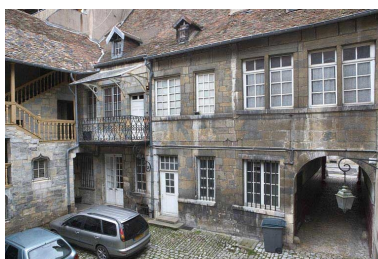
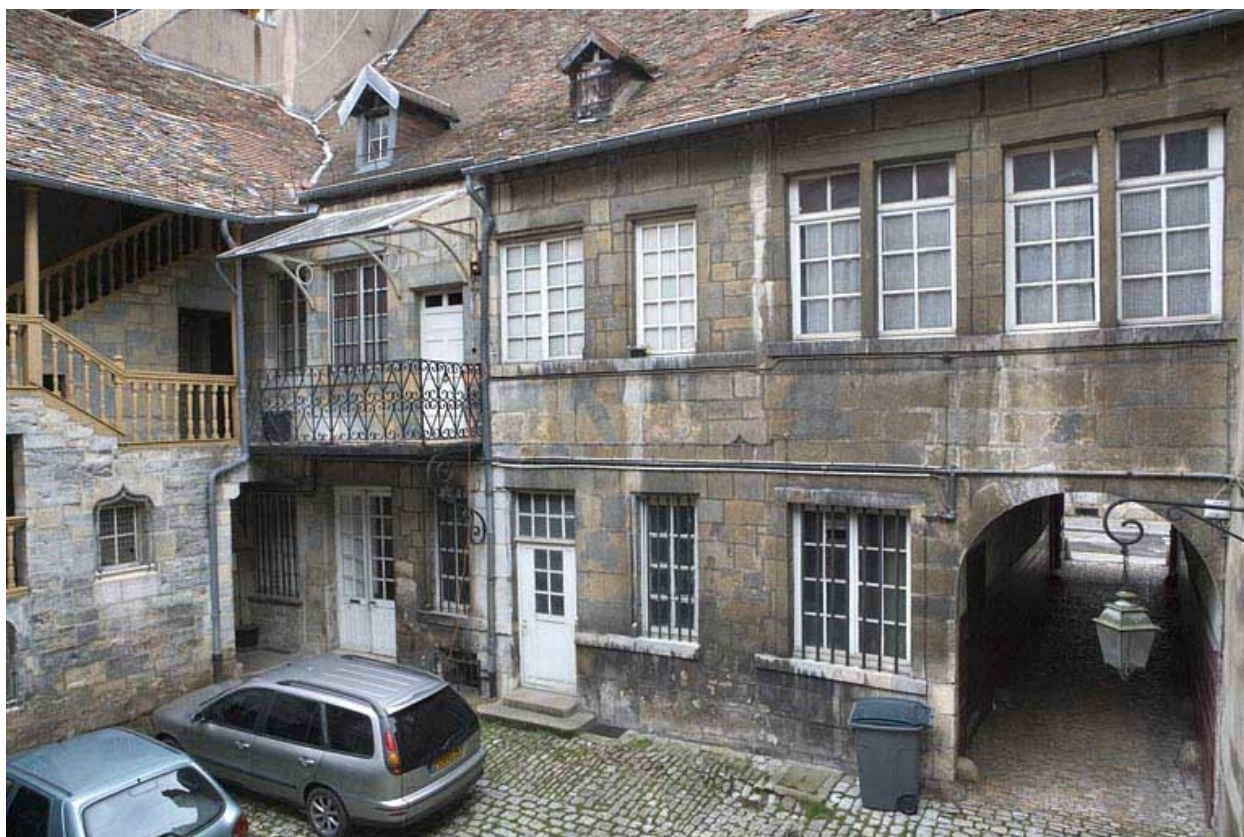
Vue d'ensemble de la façade postérieure du logis sur rue, de trois quarts droit.  
Phot. Yves Sancey  
IVR43\_20092501362NUC2A

Vue d'ensemble de la façade postérieure du logis sur rue, de trois quarts droit.

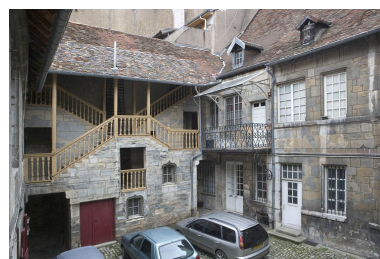
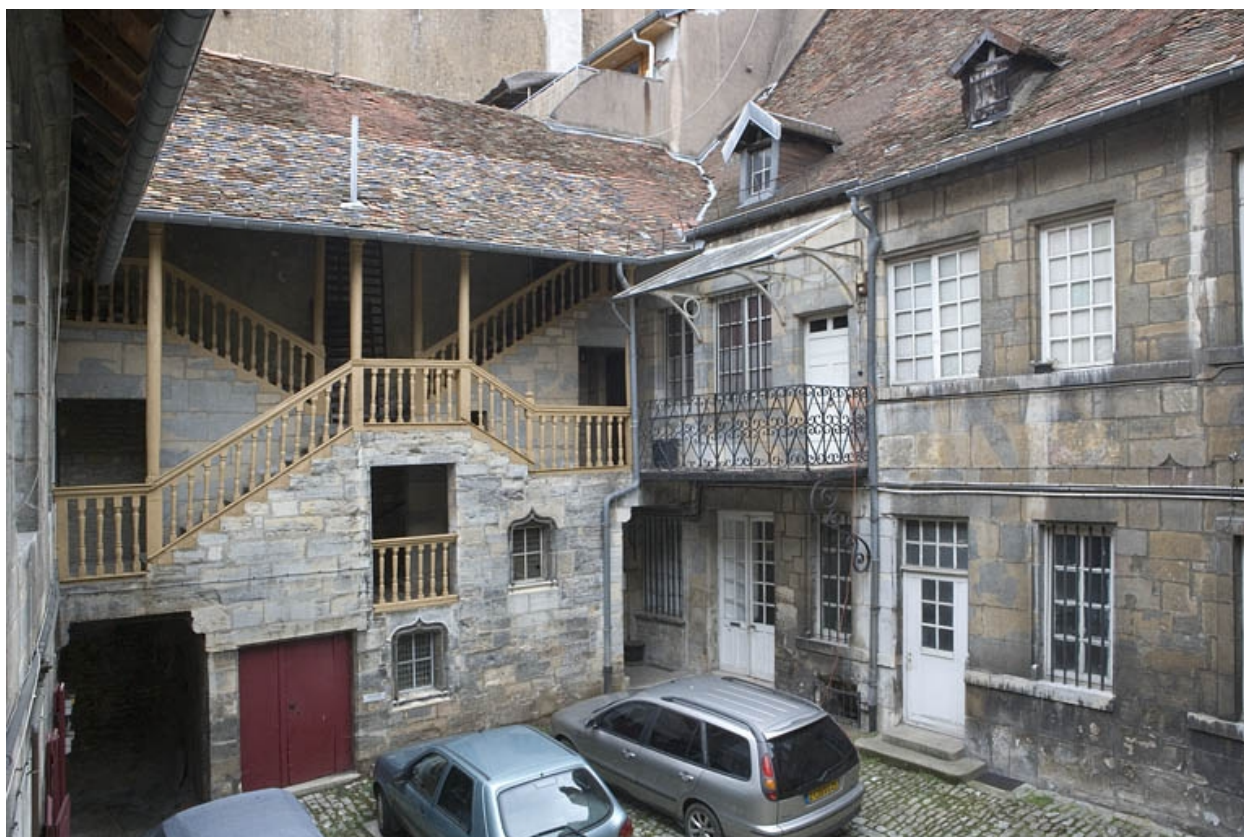
Vue d'ensemble de l'escalier à cage ouverte.  
Phot. Yves Sancey  
IVR43\_20092501361NUC2A

Vue d'ensemble de l'escalier à cage ouverte.

Les éléments les plus remarquables de cette maison à entrée cochère sont constitués par l'élévation sur rue de la 1ère moitié du 16e siècle et l'escalier à cage ouverte sur cour de la fin du 17e siècle, qui figure parmi les premiers de ce type à avoir été construits en ville. Par sa composition d'ensemble à logis parallèles et son système distributif, la maison peut être considérée comme l'archétype de la demeure bisontine du 18e siècle.

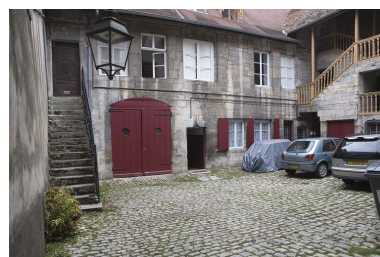
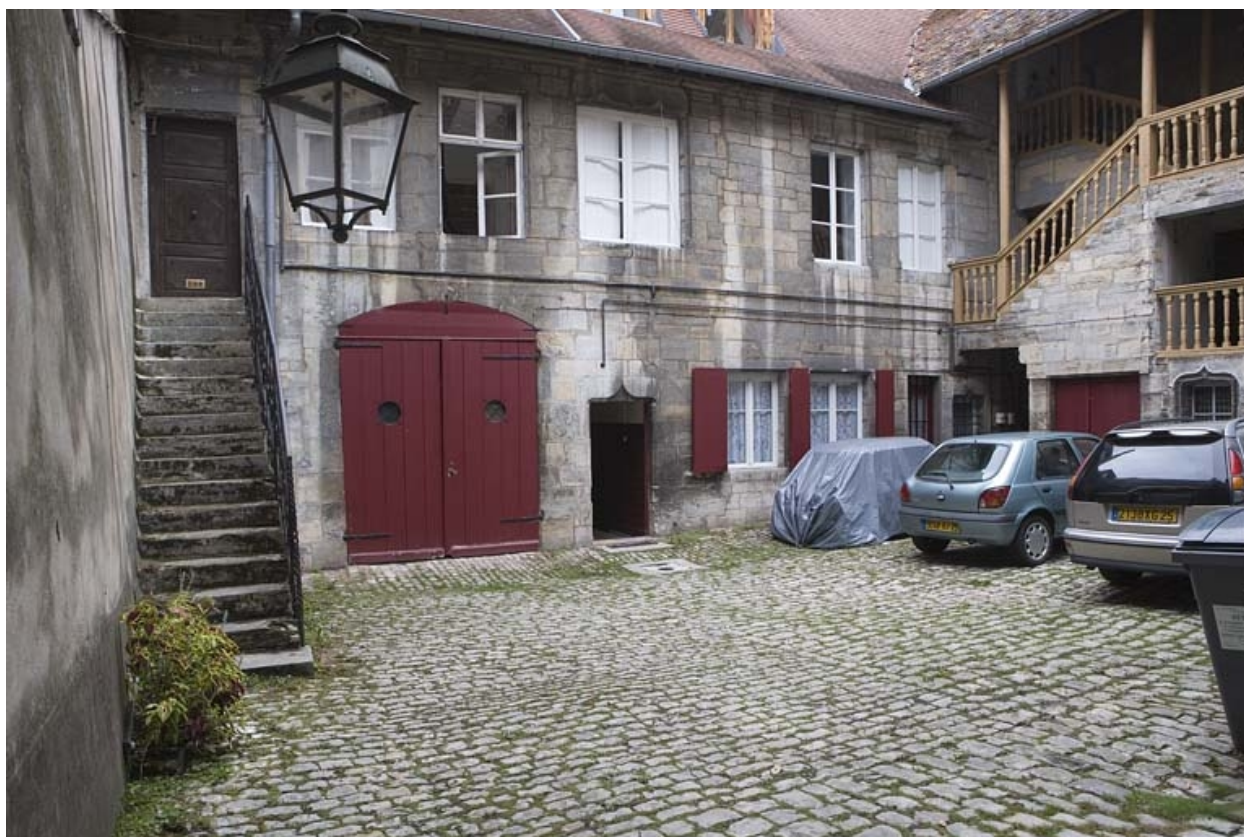
Vue d'ensemble du logis secondaire sur cour.  
Phot. Yves Sancey  
IVR43\_20092501363NUC2A

Vue d'ensemble du logis secondaire sur cour.

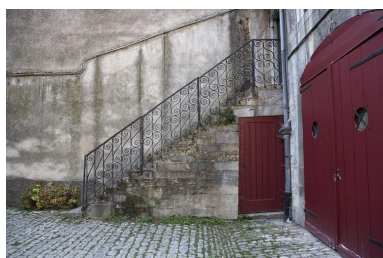
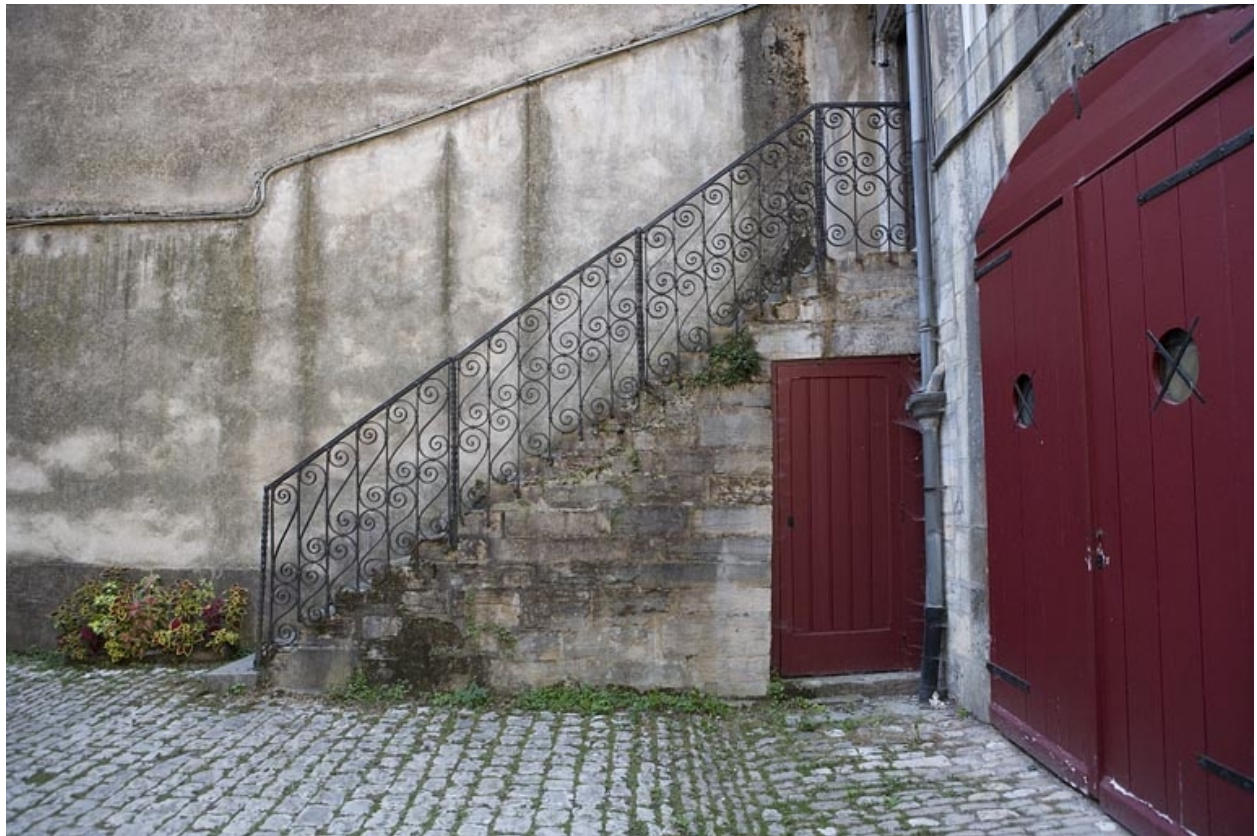
Vue d'ensemble de l'escalier extérieur du logis secondaire.  
Phot. Yves Sancey

Vue d'ensemble de l'escalier extérieur du logis secondaire.

Escaliers : escalier de distribution extérieur : escalier de type complexe, cage ouverte, escalier en maçonnerie ; escalier de distribution extérieur : escalier droit, escalier en maçonnerie

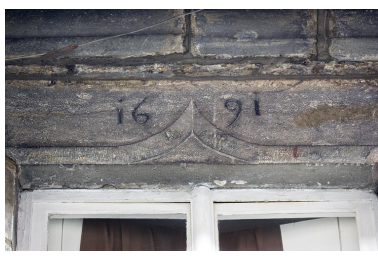
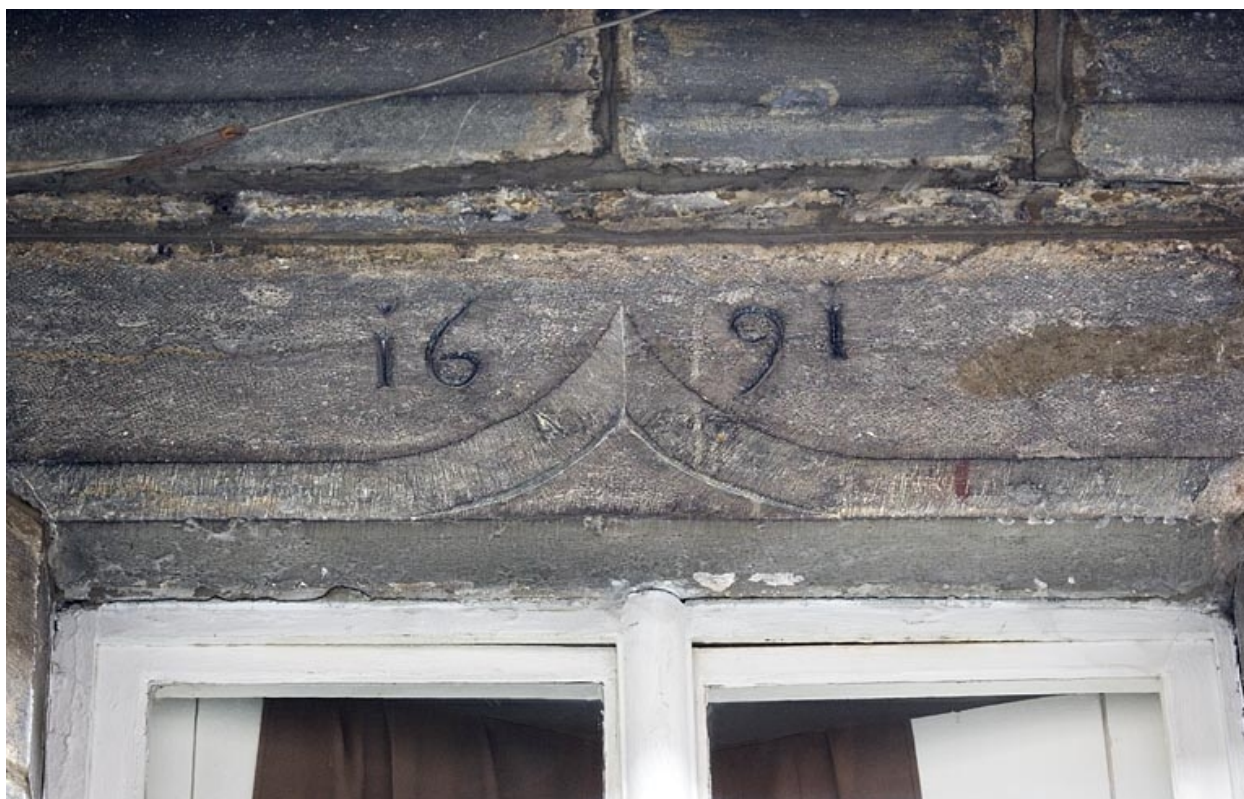
Logis secondaire : détail de la date 1691 sur une fenêtre du premier étage.

Dans la 1<sup>ère</sup> moitié du 16<sup>e</sup> siècle, il semble qu'un logis sur rue et un sur cour, bâti sur des caves voûtées en berceau, existaient déjà, tous deux remaniés dans la 2<sup>e</sup> moitié du 16<sup>e</sup> siècle, en particulier au niveau de leurs façades postérieures. En 1691, date portée sur une baie en accolade du 1<sup>er</sup> étage du logis secondaire, de nouveaux travaux sont entrepris, notamment la construction d'un escalier à cage ouverte entre les deux logis sur un soubassement conservé de la 1<sup>ère</sup> moitié du 16<sup>e</sup> siècle, et d'un escalier extérieur droit en maçonnerie et rampe en ferronnerie desservant le logis secondaire. C'est probablement à la même époque qu'une remise a été aménagée au rez-de-chaussée de ce logis, tout comme le couloir traversant donnant accès au jardin, en recoupant une pièce du rez-de-chaussée, et peut-être le corps de bâtiment gauche sur jardin, dans lequel était aménagé un bûcher en rez-de-chaussée et quatre chambres de domestiques à l'étage. Le 28 juillet 1773 l'édifice est acheté à madame de Langlade par le conseiller au parlement Claude-Mathieu Marrelier de Verchamp et a été vendu le 8 messidor an III comme bien de l'émigré Antoine-François-Xavier Marrelier. Une description estimative de la maison du 7 ventose an III montre que celle-ci n'a pas subi de transformations majeures depuis cette date, mis à part au 19<sup>e</sup> siècle, la création d'une porte et d'une coursière sur une partie du 1<sup>er</sup> étage du logis principal indiquant une modification de la distribution intérieure, l'aménagement des combles du logis secondaire en appartement dans la 2<sup>e</sup> moitié du 20<sup>e</sup> siècle, et la transformation d'une buanderie en cuisine à une époque indéterminée au rez-de-chaussée du logis secondaire côté jardin. Dans cette maison a vécu l'ingénieur des Ponts-et-Chaussées Louis-Jean-Victor Résal (1854-1920) auteur, entre autre, du pont Alexandre III à Paris.
