Bourgogne-Franche-Comté, Doubs  
Besançon  
îlot Ronchaux  
20 rue Renan

## maison de notable

Numéro de dossier : IA25000240  
Date de l'enquête initiale : 1996  
Date(s) de rédaction : 2001  
Cadre de l'étude : enquête thématique régionale demeures bisontines  
Degré d'étude : étudié  
Référence du dossier Monument Historique : PA00101514

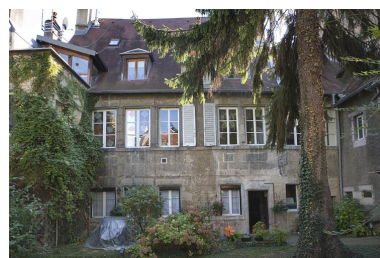
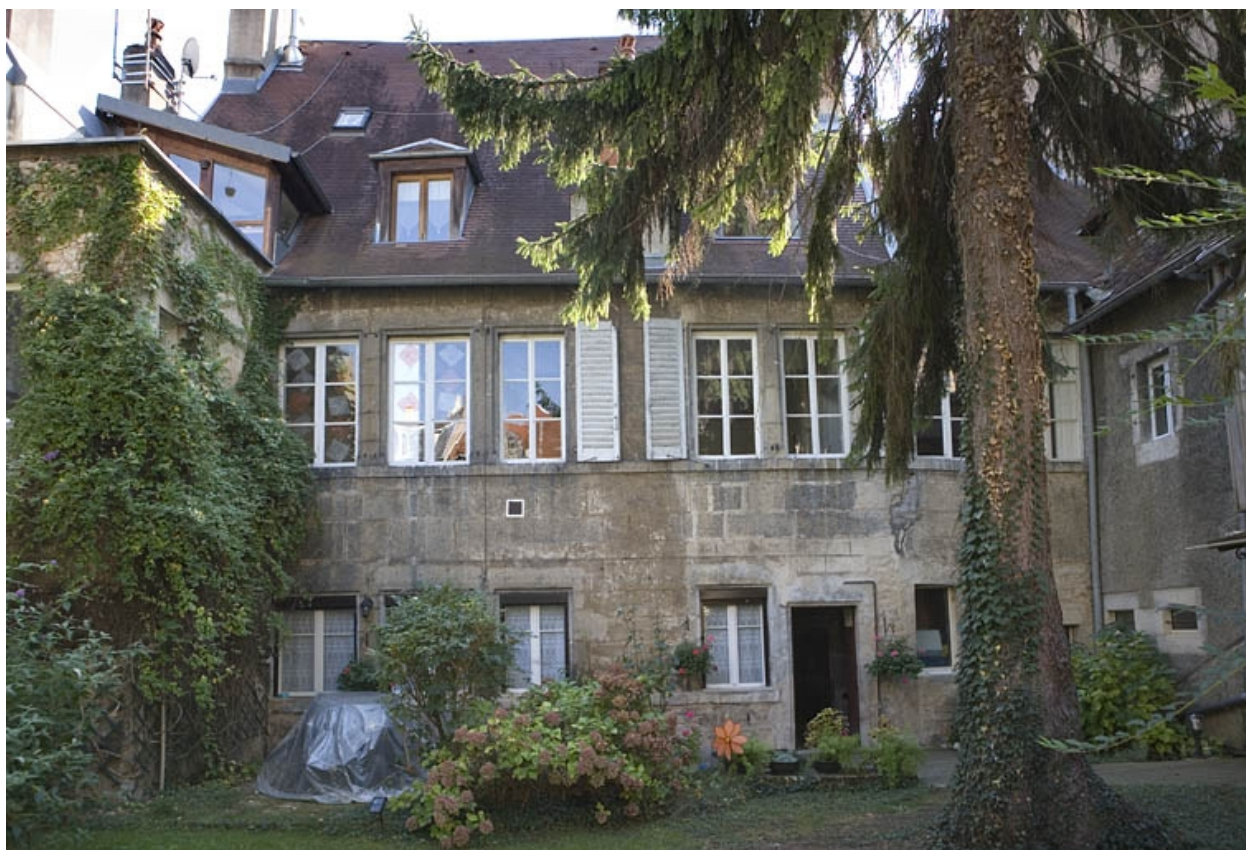
Vue d'ensemble de la façade postérieure du logis secondaire.  
Phot. Yves Sancey

Vue d'ensemble de la façade postérieure du logis secondaire.

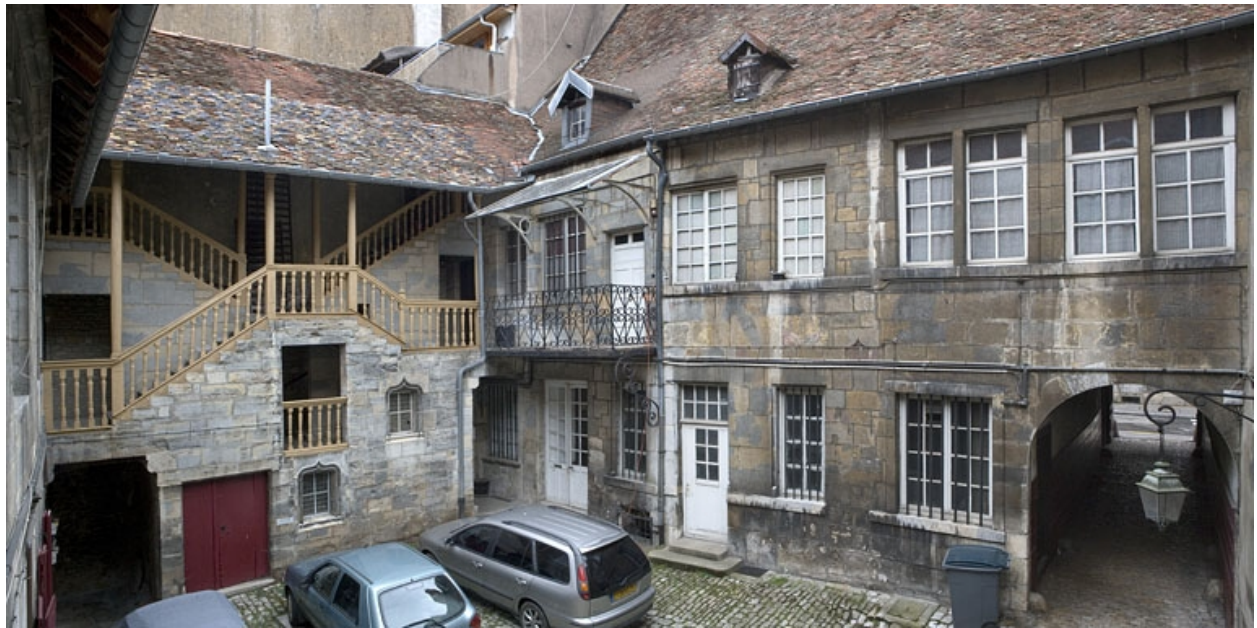
Vue d'ensemble de la façade postérieure du logis sur rue et de l'escalier à cage ouverte sur cour.

Les éléments les plus remarquables de cette maison à entrée cochère sont constitués par l'élévation sur rue de la 1ère moitié du 16e siècle et l'escalier à cage ouverte sur cour de la fin du 17e siècle, qui figure parmi les premiers de ce type à avoir été construits en ville. Par sa composition d'ensemble à logis parallèles et son système distributif, la maison peut être considérée comme l'archétype de la demeure bisontine du 18e siècle.
