Bourgogne-Franche-Comté, Doubs  
Les Combes  
Remonot  
4 rue du Moulin

## **moulin à farine et scierie de Remonot**

Numéro de dossier : IA25001942  
Date de l'enquête initiale : 2016  
Date(s) de rédaction : 2018  
Cadre de l'étude : patrimoine industriel patrimoine industriel du Doubs  
Degré d'étude : étudié

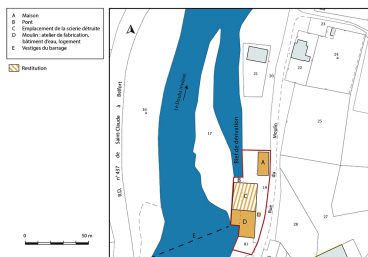
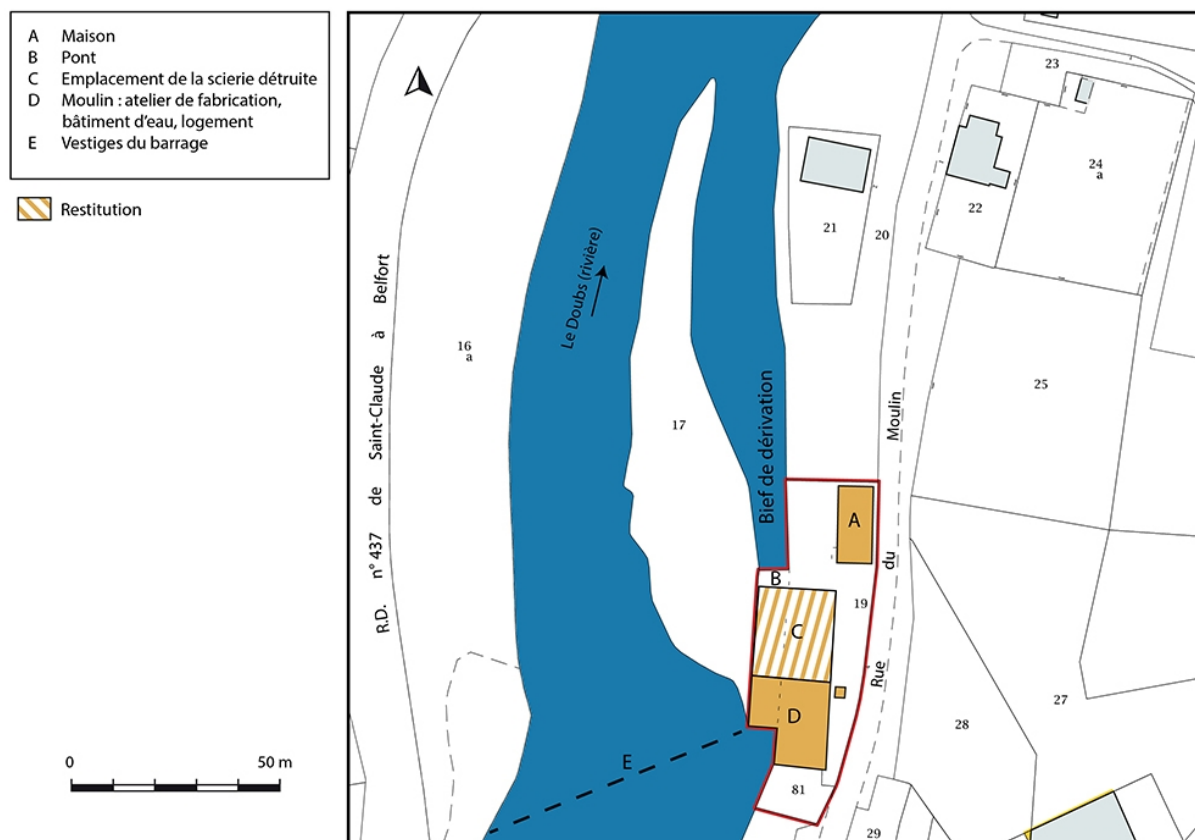
Plan-masse et de situation. Extrait du plan cadastral, 2018, section AC.  
Dess. Bertrand Turina  
IVR43\_20202500314NUDA

Plan-masse et de situation. Extrait du plan cadastral, 2018, section AC.

Technique de relevé : reprise de fond ; Échelle : 1/1 000

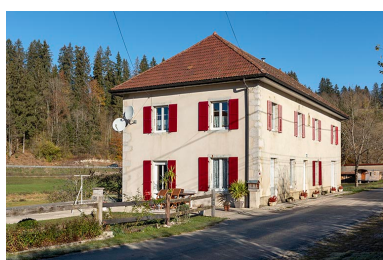
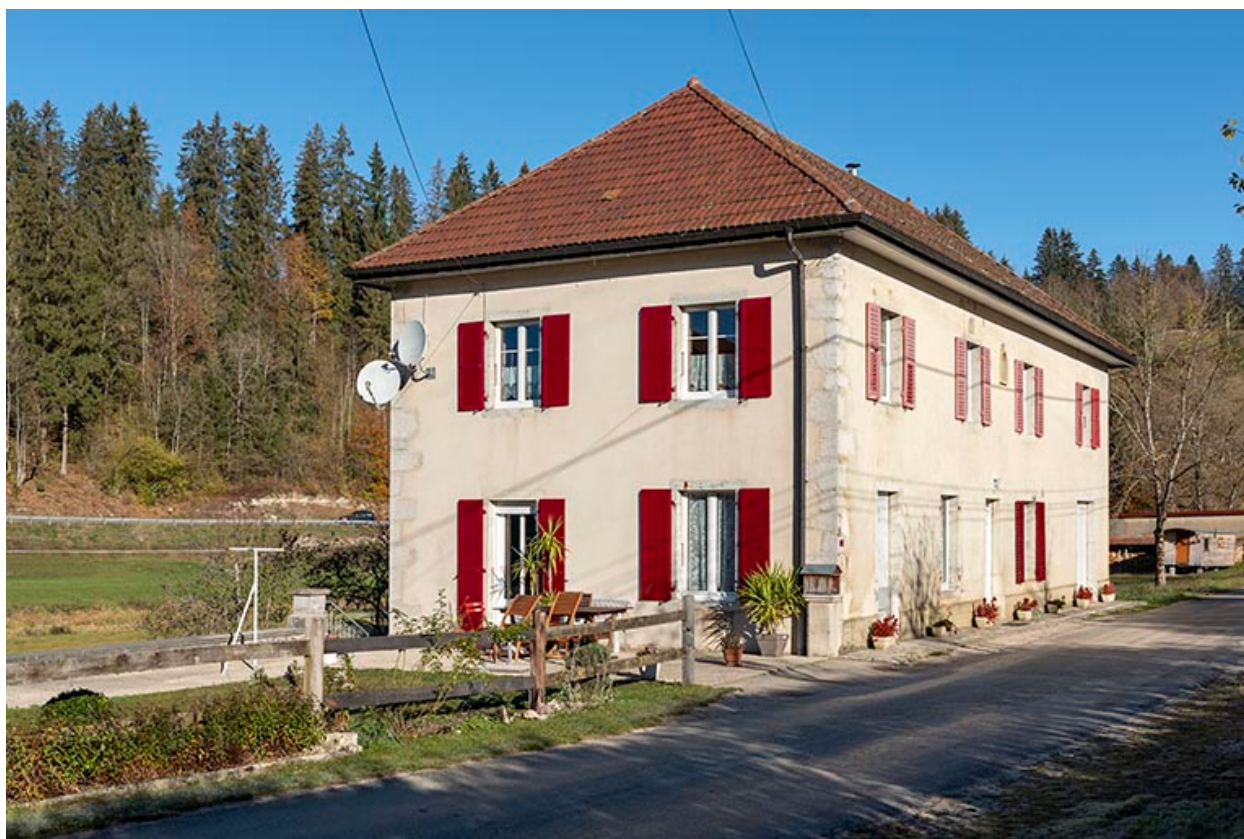
Maison : façades antérieure et latérale gauche.  
Phot. Sonia Dourlot  
IVR43\_20182501756NUC4A

Maison : façades antérieure et latérale gauche.

Le moulin et la maison ont des murs de moellons calcaires enduits et sont coiffés par un toit à longs pans (avec pignons couverts pour le premier, croupes pour la seconde) et tuiles mécaniques. Le premier bâtiment comporte étage de soubassement, rez-de-chaussée surélevé, étage en surcroît et étage de comble, éclairés par des baies en arc segmentaire à encadrement en briques silico-calcaires. De la scierie ne subsiste que le soubassement, traversé par le canal et coiffé d'une dalle en béton. Présentant des élévations à travées, la maison compte un étage de soubassement (accessible à l'ouest par un escalier extérieur droit en maçonnerie), un rez-de-chaussée surélevé, un étage carré et un comble à surcroît.

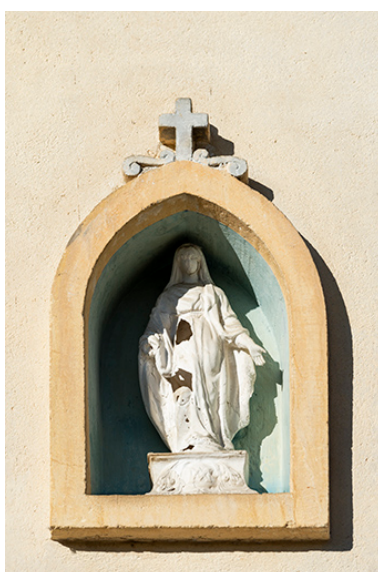
Maison : niche avec statuette de la Vierge sur la façade antérieure.  
Phot. Sonia Dourlot  
IVR43\_20182501758NUC4A

Maison : niche avec statuette de la Vierge sur la façade antérieure.

L'axe central de la façade antérieure est marqué, à l'étage, par une niche contenant une statuette de la Vierge.

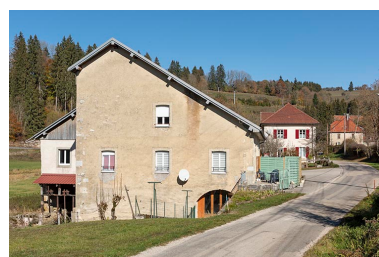
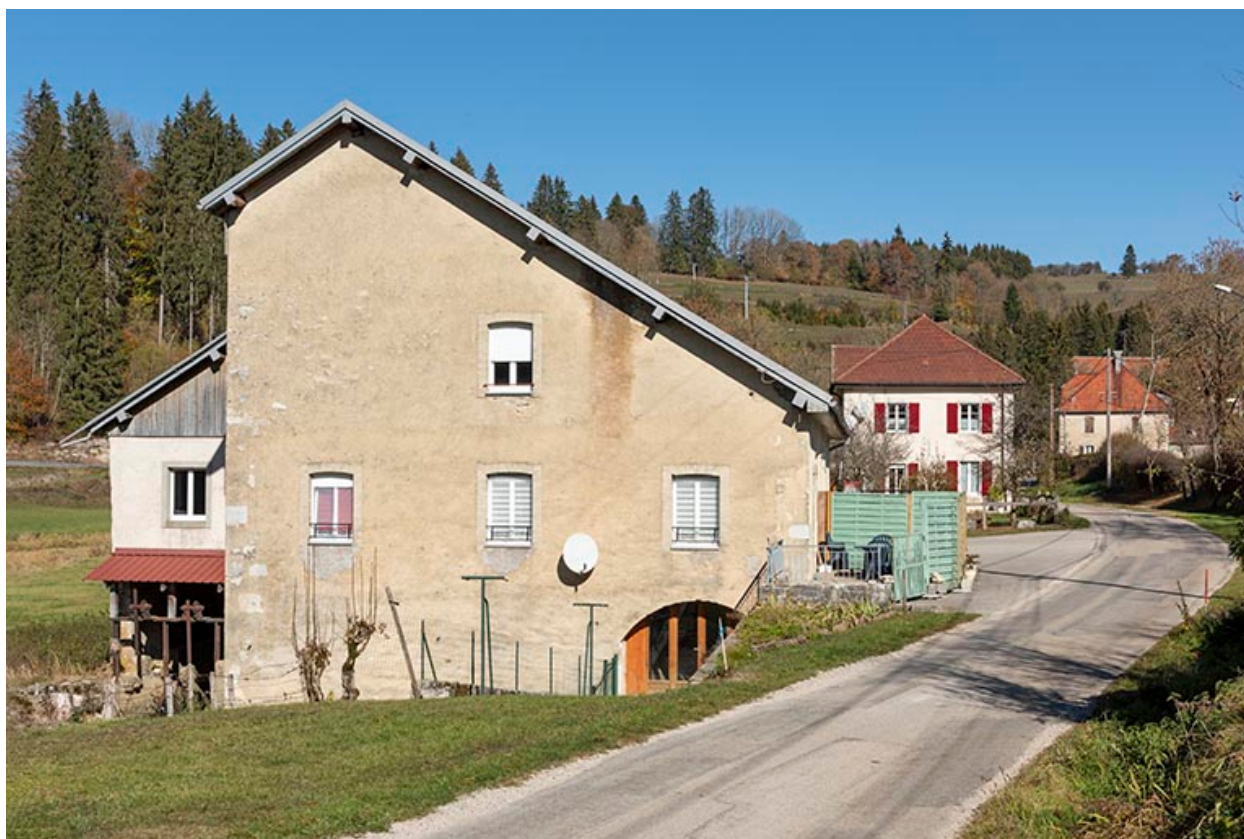
Moulin : façade latérale gauche (sud).  
Phot. Sonia Dourlot  
IVR43\_20182501759NUC4A

Moulin : façade latérale gauche (sud).

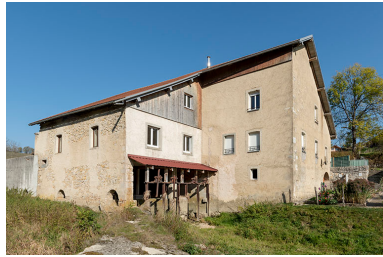
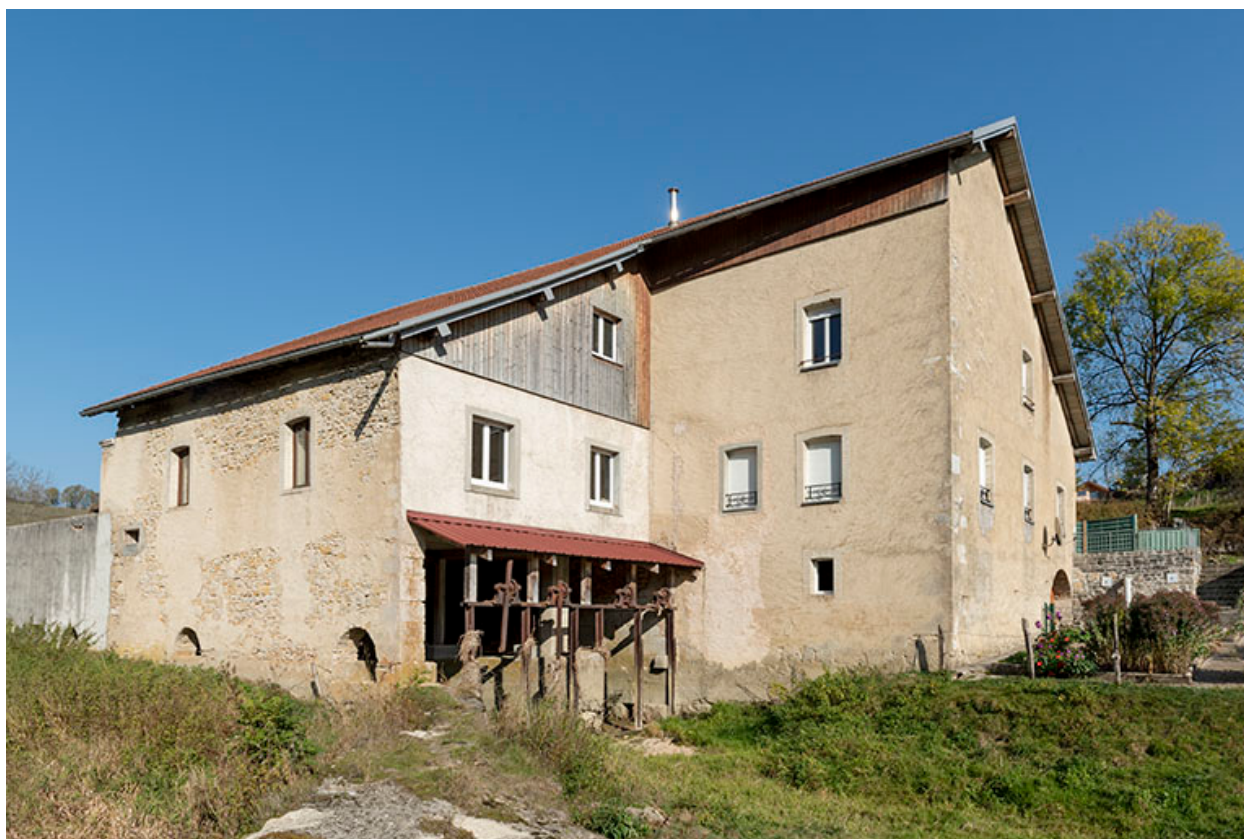
Moulin : façades postérieure  
et latérale gauche.  
Phot. Sonia Dourlot  
IVR43\_20182501762NUC4A

Moulin : façades postérieure et latérale gauche.

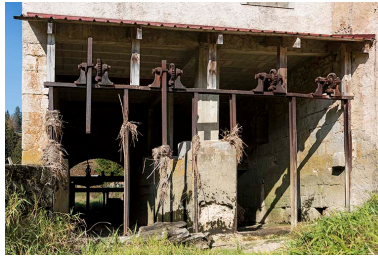
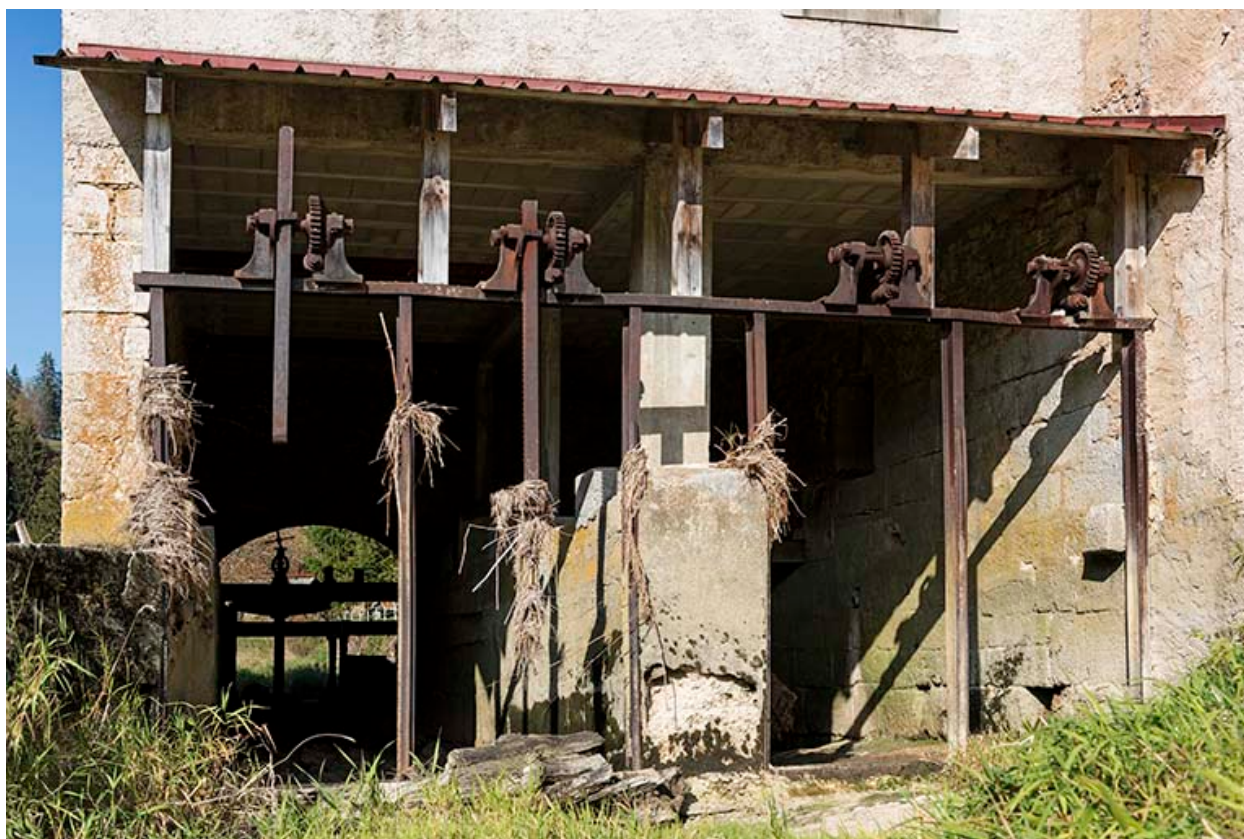
Moulin : vestiges des  
vannes de prise d'eau.  
Phot. Sonia Dourlot  
IVR43\_20182501763NUC4A

Moulin : vestiges des vannes de prise d'eau.
