Bourgogne-Franche-Comté, Territoire de Belfort  
Beaucourt  
parc des Cèdres

## demeure d'industriel dite château Robert Japy

Numéro de dossier : IA90000083  
Date de l'enquête initiale : 2000  
Date(s) de rédaction : 1982, 2000  
Cadre de l'étude : patrimoine industriel patrimoine industriel du Territoire de Belfort  
Degré d'étude : étudié

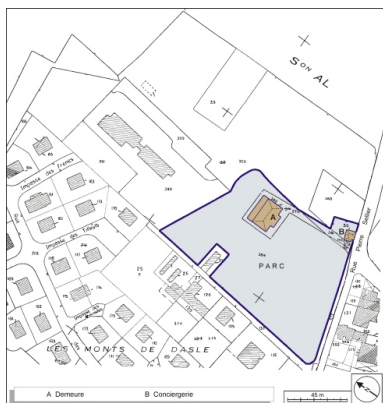
Plan-masse et de situation. Extrait du plan cadastral, 1984, section AM, 1:2000 agrandi à 1:1500.  
Dess. André Céréza  
IVR43\_20039000009NUDA

Plan-masse et de situation. Extrait du plan cadastral, 1984, section AM, 1:2000 agrandi à 1:1500.

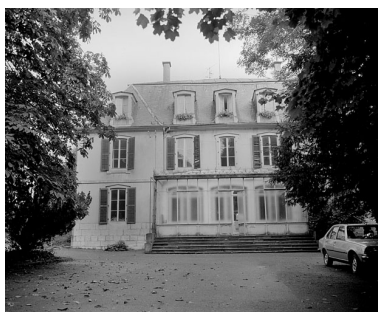
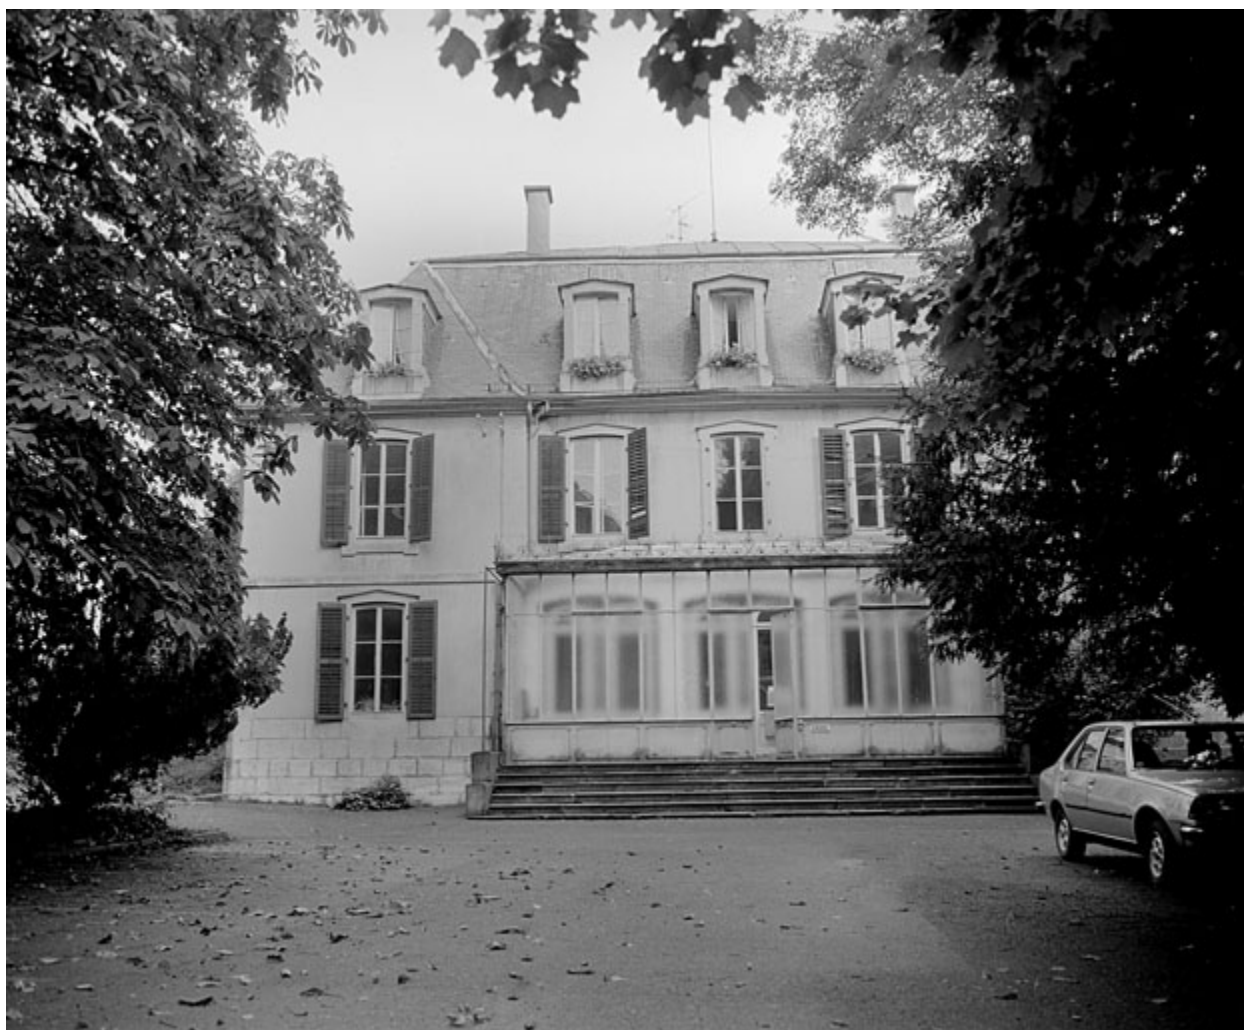
Façade sud en 1981. SRI. Enquête régionale sur les bâtiments industriels (1979-1981).  
Phot. Yves Sancey  
IVR43\_19819000028X

Façade sud en 1981.SRI. Enquête régionale sur les bâtiments industriels (1979-1981).

La demeure, de plan rectangulaire, est en pierre de taille pour le niveau inférieur (sous-sol) et en moellon de calcaire enduit pour le rez-de-chaussée surélevé, l'étage carré et l'étage de comble. Le toit est à longs pans brisés et croupe, couvert d'ardoise et de métal (zinc ?). La conciergerie, de style vaguement néo-renaisant, a un plan en L avec une petite tour polygonale dans l'angle. Elle est en moellon de calcaire enduit et possède un sous-sol et un étage de comble couvert d'un toit à croupe. La tour est pourvue d'un niveau supérieur en (faux ?) pan de bois, couverte d'une petite flèche polygonale en tuile mécanique vernissée. La demeure est aujourd'hui désaffectée, tandis que la conciergerie sert de logement.

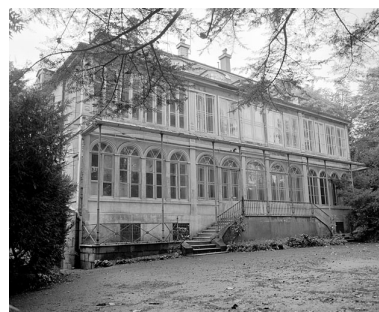
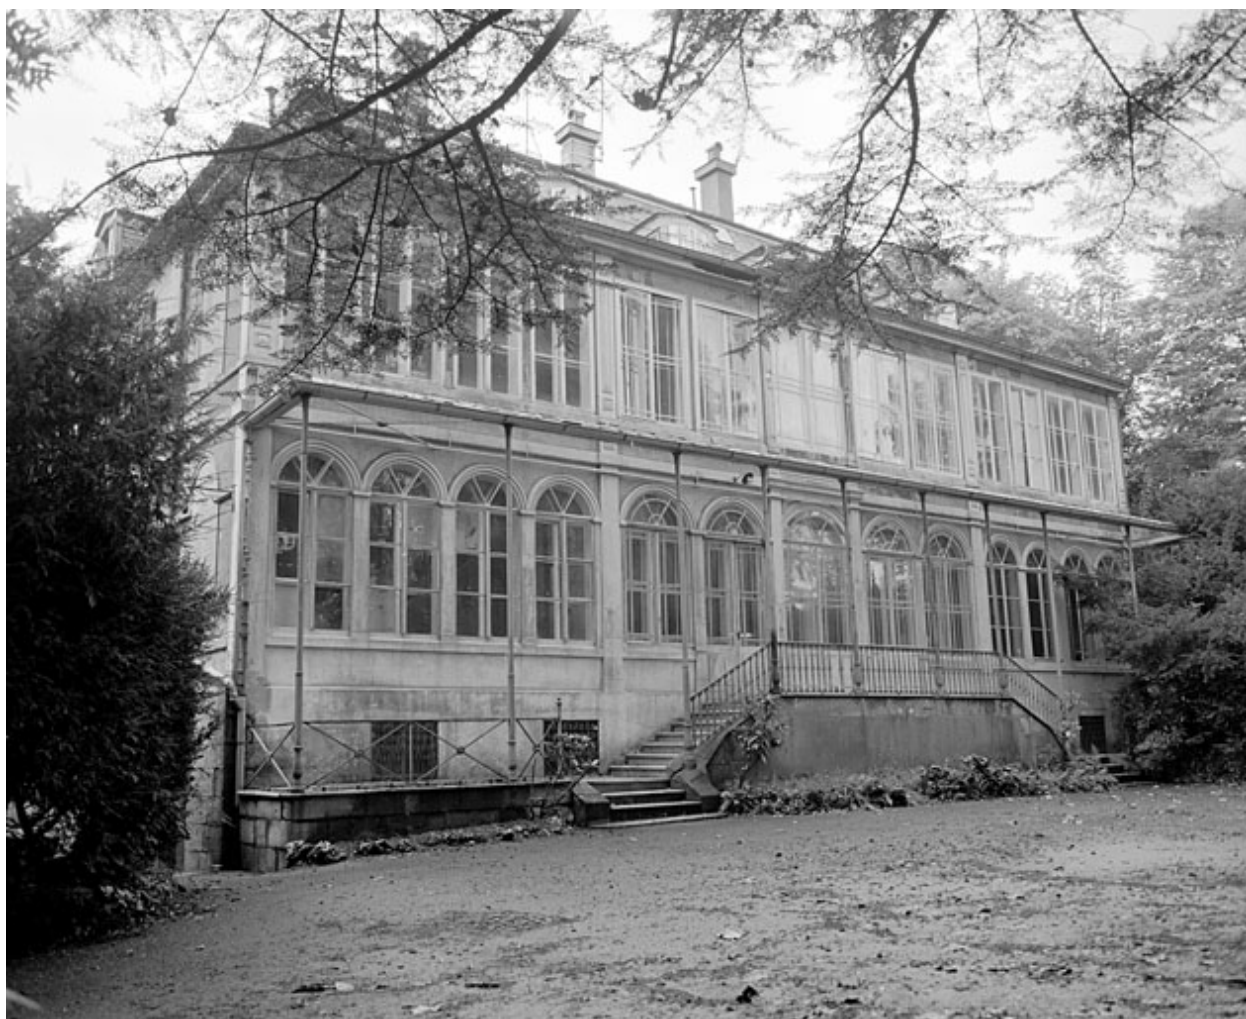
Façade nord en 1981. SRI. Enquête régionale sur les bâtiments industriels (1979-1981).  
Phot. Yves Sancey  
IVR43\_19819000029X

Façade nord en 1981.SRI. Enquête régionale sur les bâtiments industriels (1979-1981).
