Bourgogne-Franche-Comté, Doubs  
Besançon  
îlot Mairie  
14 rue Mégevand

## **hôtel Michotey**

Numéro de dossier : IA25000496  
Date de l'enquête initiale : 1996  
Date(s) de rédaction : 2008  
Cadre de l'étude : enquête thématique régionale demeures bisontines  
Degré d'étude : étudié  
Référence du dossier Monument Historique : PA25000046

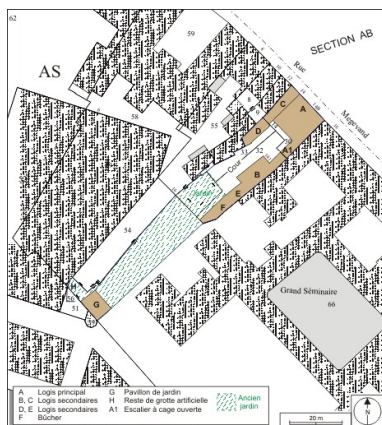
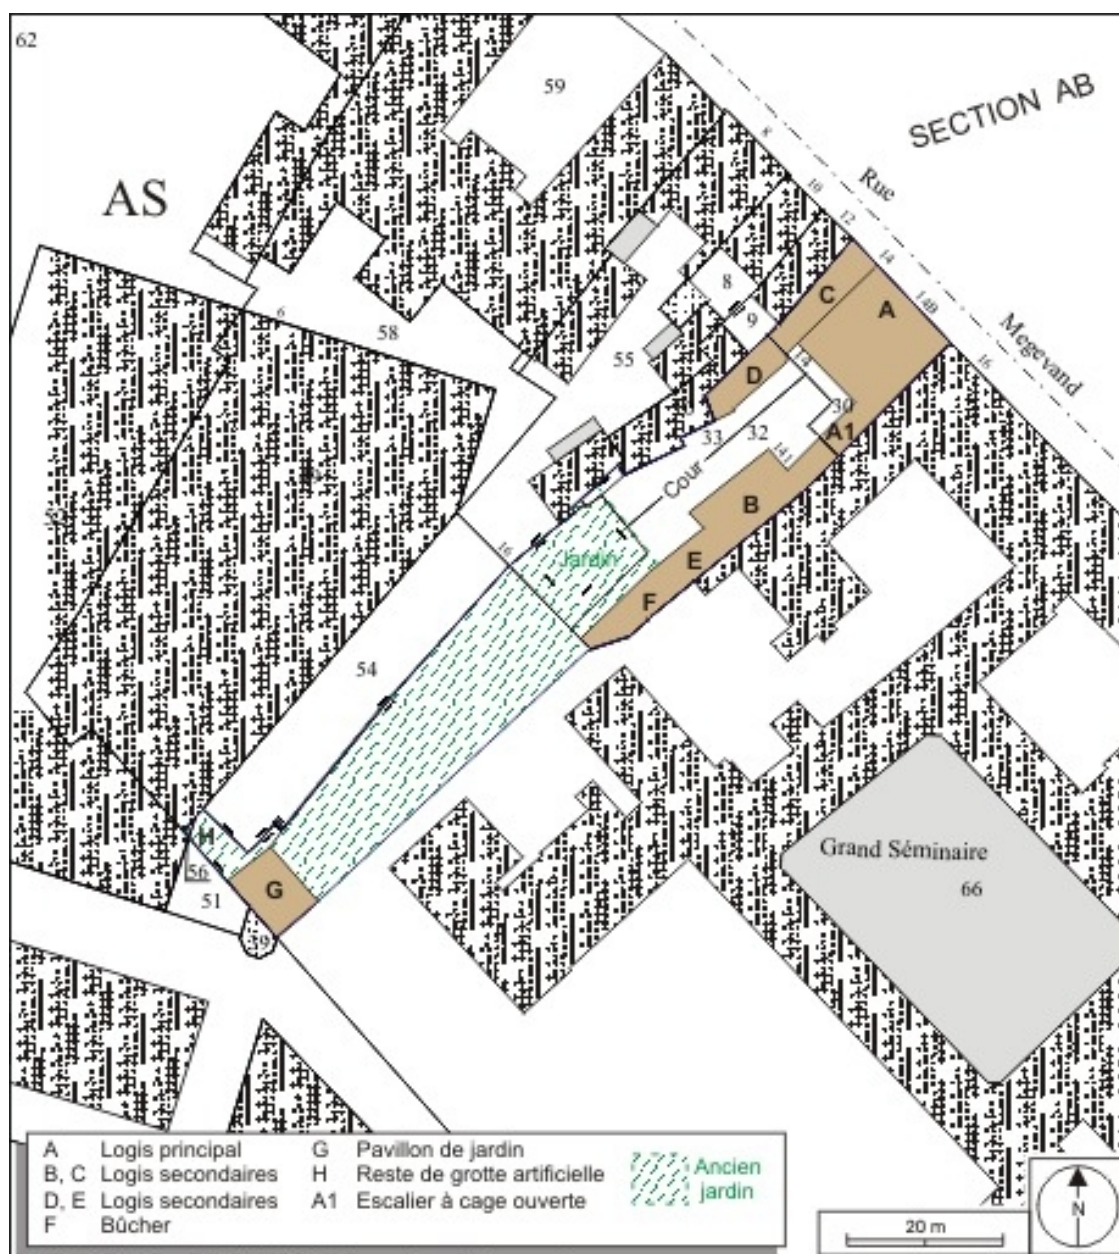
Plan masse et de situation. Extrait du plan cadastral, 1974, section AS.  
Dess. André Céréza  
IVR43\_20102500088NUDA

Plan masse et de situation. Extrait du plan cadastral, 1974, section AS.

Technique de relevé : reprise de fond ; Échelle : 1/800

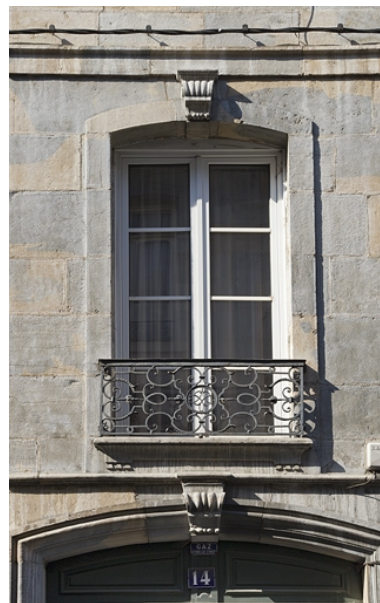
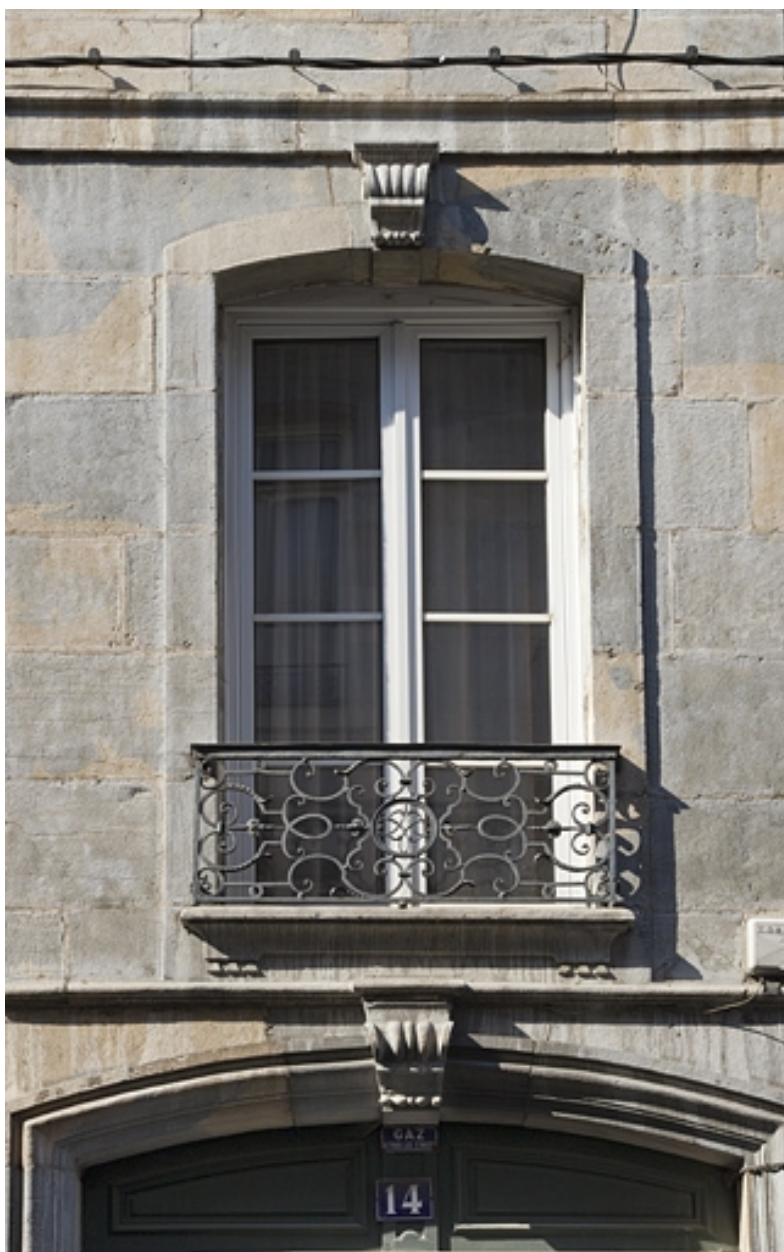
Logis principal, façade sur  
rue : vue d'une fenêtre et de  
son garde-corps en ferronnerie.  
Phot. Yves Sancey  
IVR43\_20112500851NUC2A

Logis principal, façade sur rue : vue d'une fenêtre et de son garde-corps en ferronnerie.

L'hôtel comprend un logis principal sur rue et trois logis secondaires perpendiculaires dont le droit donne également sur la rue. L'avant-corps central de la façade principale, surmonté d'un fronton triangulaire, comprend un balcon au bel étage avec un garde-corps en ferronnerie. L'escalier de distribution extérieur à cage ouverte, qui dessert le logis principal et le logis secondaire gauche, a été fermé par des matériaux précaires constitués de tavaillons. Escalier symétrique, rare à Besançon, il présente deux volées convergentes et deux volées divergentes en maçonnerie avec rampe en ferronnerie. La partie qui mène au deuxième étage est rampe sur rampe et en charpente. Le troisième logis secondaire, à un étage carré, en

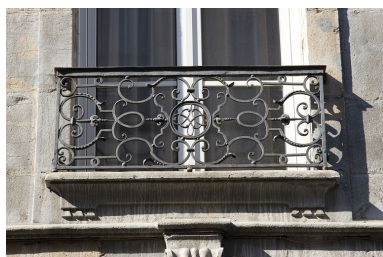
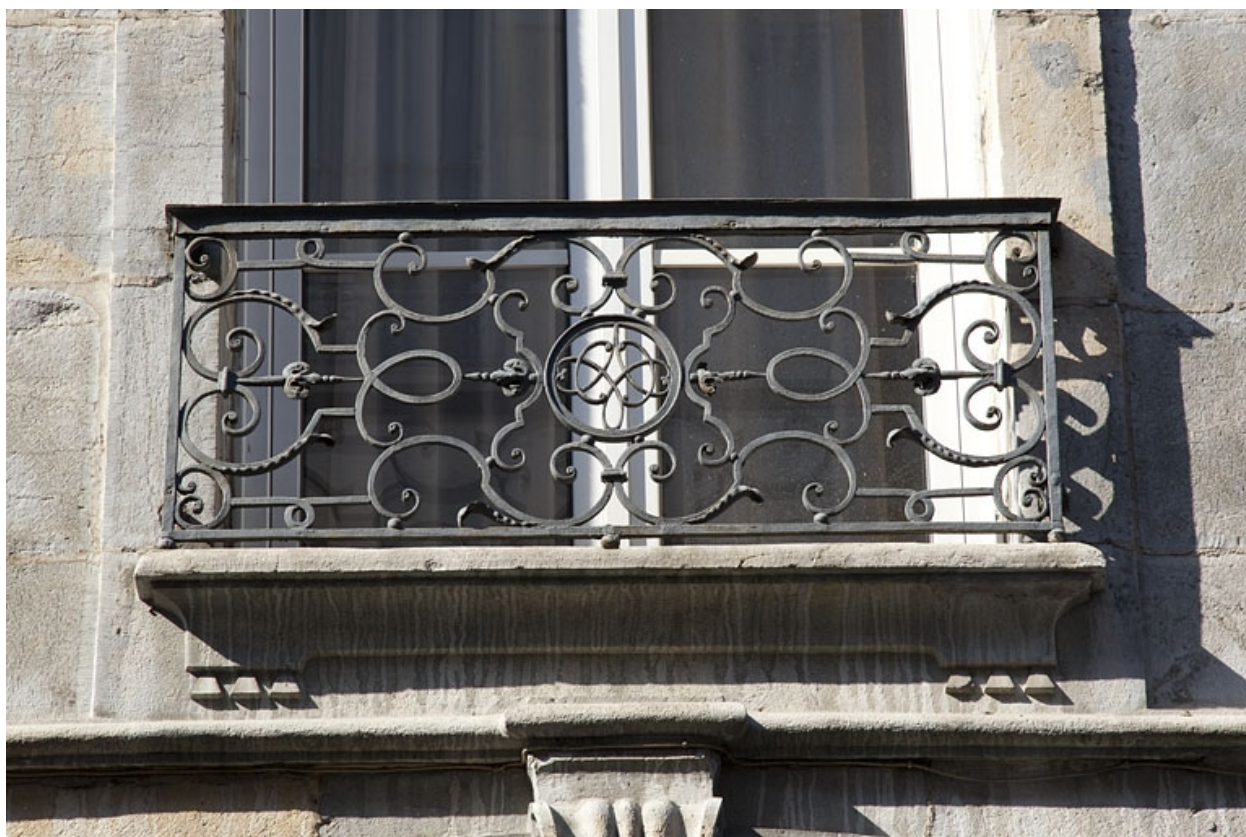
Logis principal, façade sur rue : détail  
d'un garde-corps en ferronnerie.  
Phot. Yves Sancey  
IVR43\_20112500853NUC2A

Logis principal, façade sur rue : détail d'un garde-corps en ferronnerie.

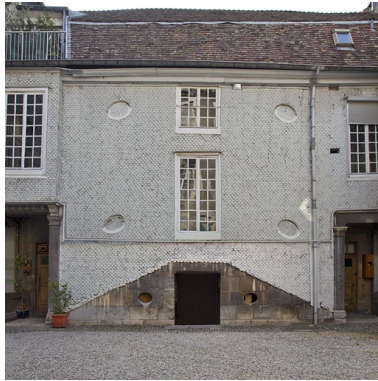
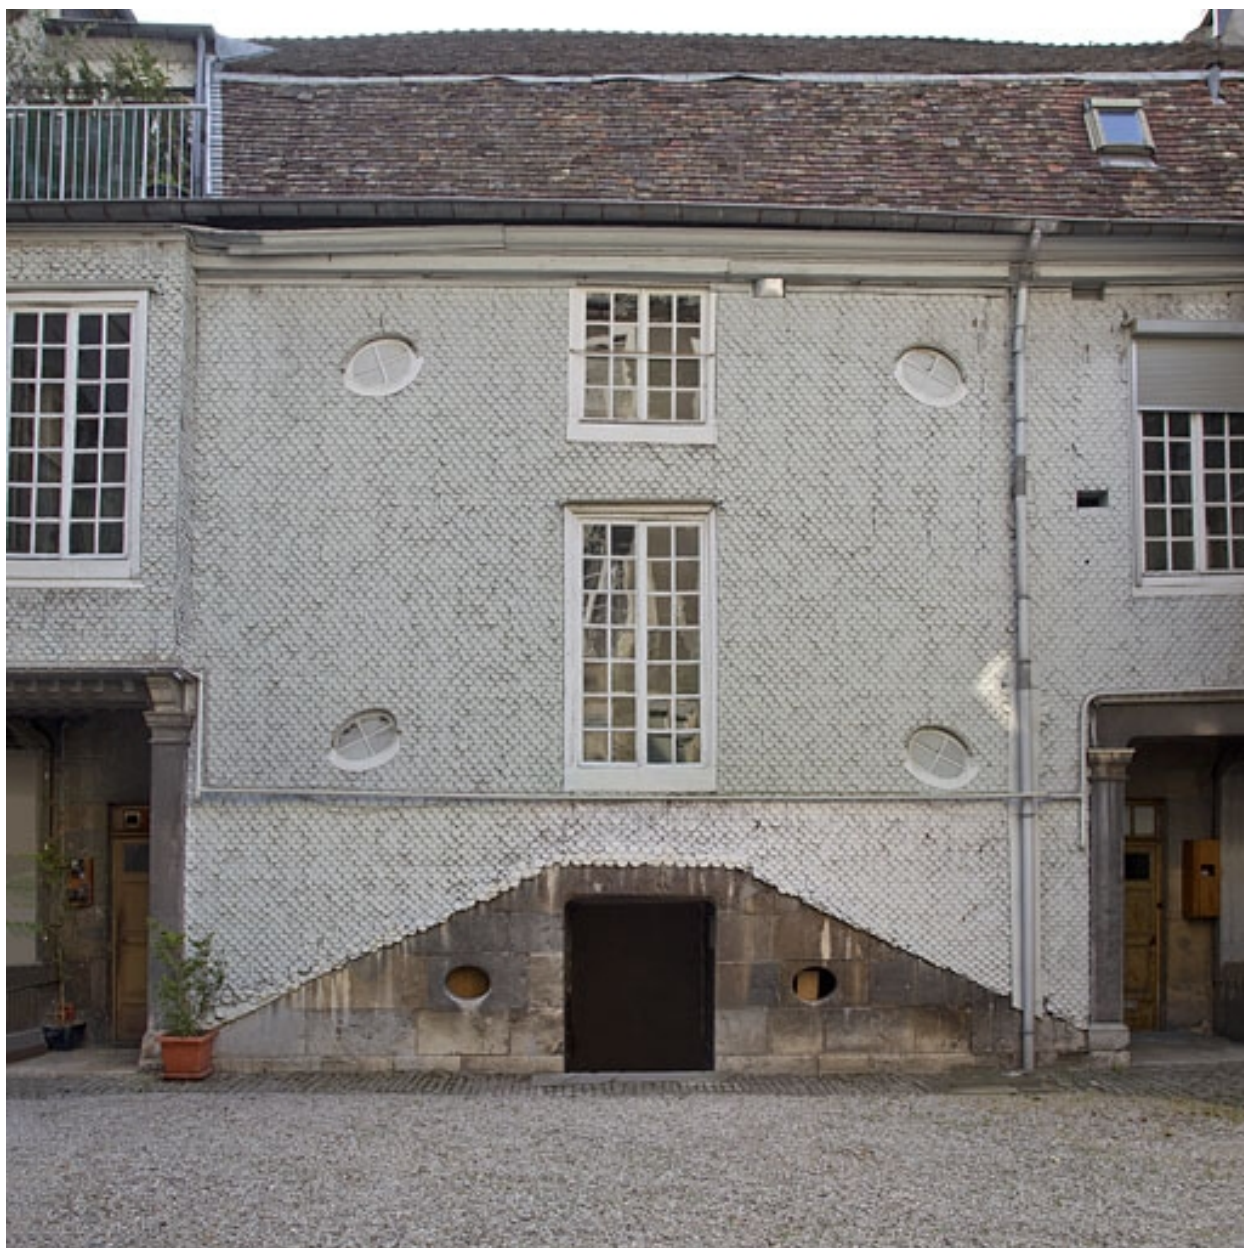
Escalier à cage fermée sur cour, de face.  
Phot. Yves Sancey  
IVR43\_20112500855NUC2A

Escalier à cage fermée sur cour, de face.

Escaliers : escalier de distribution extérieur : escalier de type complexe, cage ouverte, escalier en maçonnerie, escalier en charpente ; escalier de distribution extérieur : escalier tournant à retours avec jour, cage ouverte, escalier en charpente

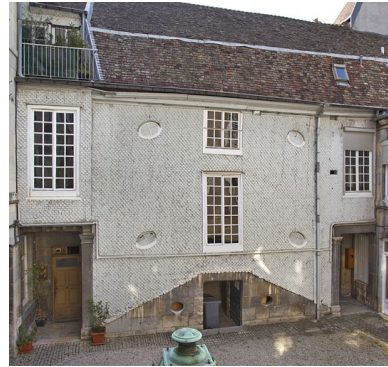
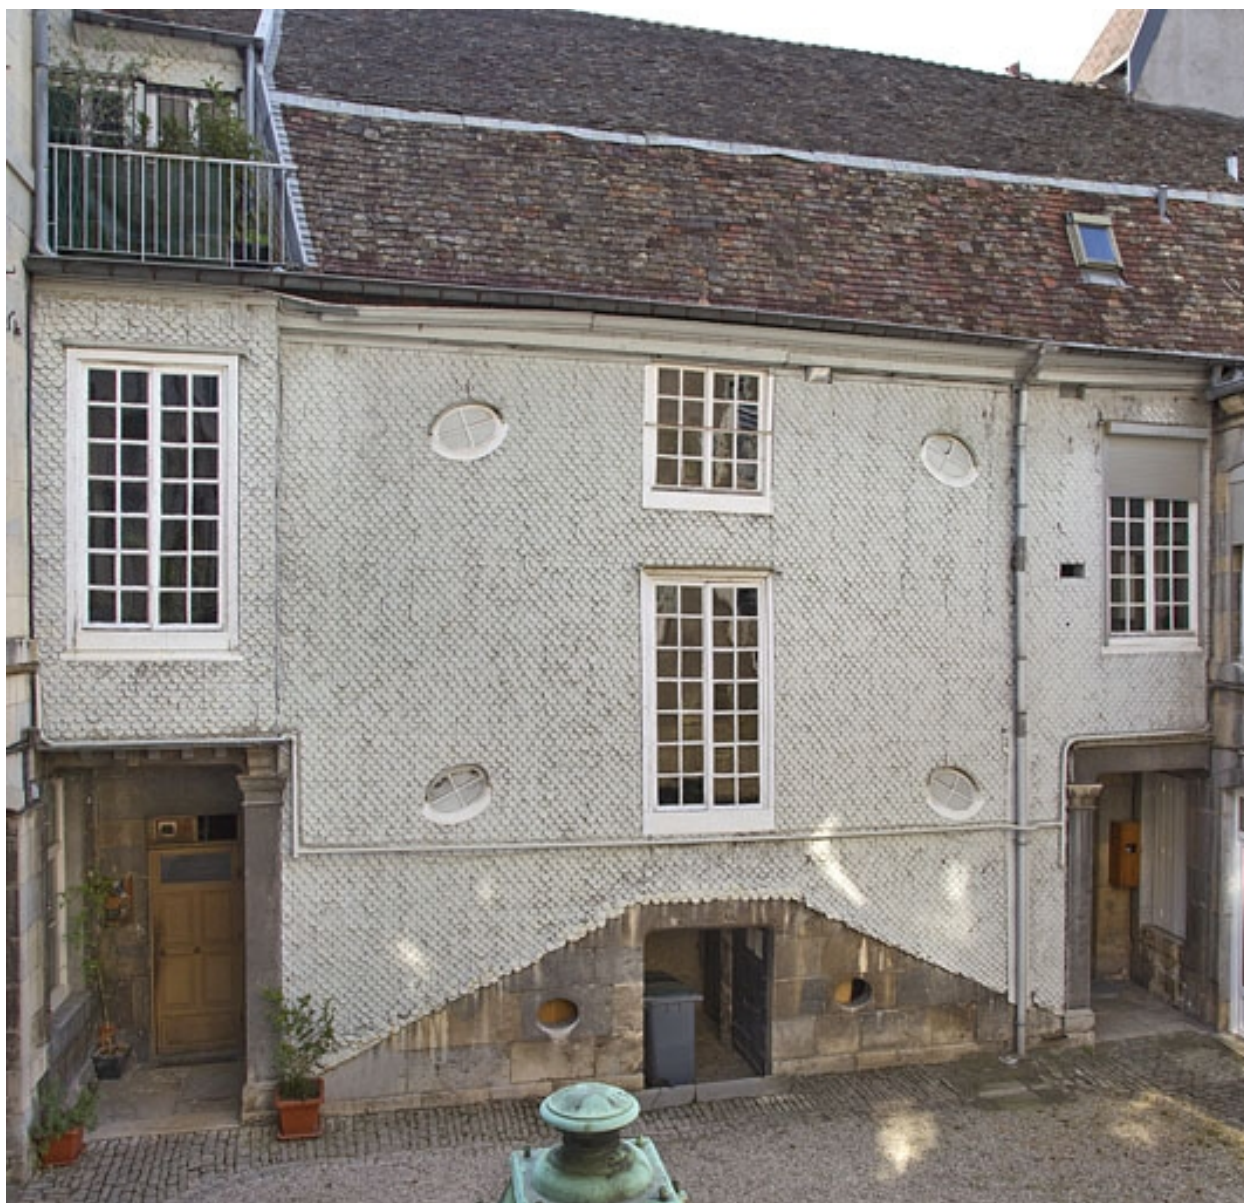
Escalier à cage fermée sur cour, de trois quarts gauche.  
Phot. Yves Sancey  
IVR43\_20112500856NUC2A

Escalier à cage fermée sur cour, de trois quarts gauche.

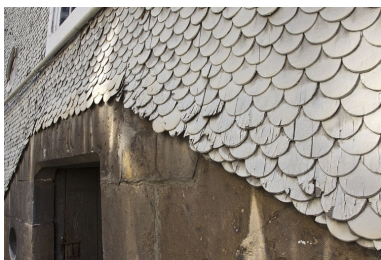
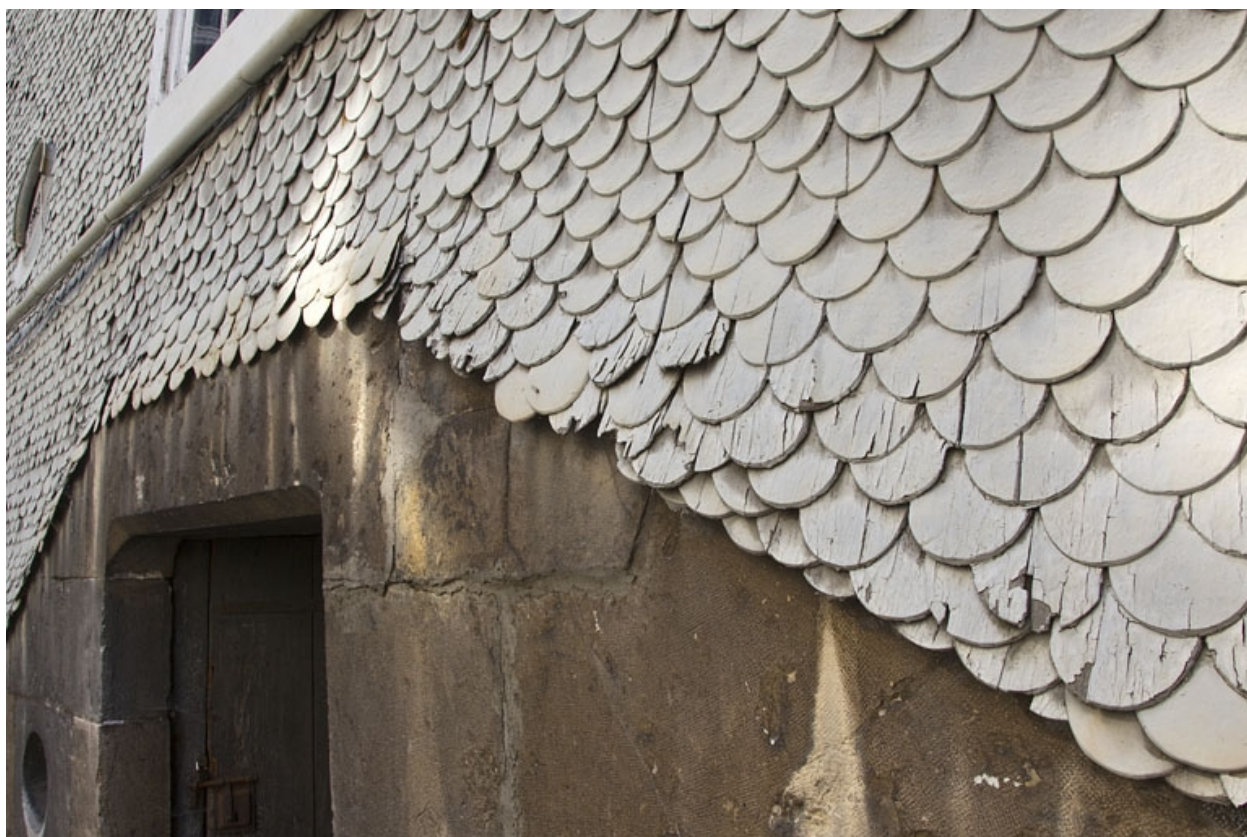
Détail des tavaillons recouvrant l'extérieur de la cage d'escalier.  
Phot. Yves Sancey  
IVR43\_20112500876NUC2A

Détail des tavaillons recouvrant l'extérieur de la cage d'escalier.

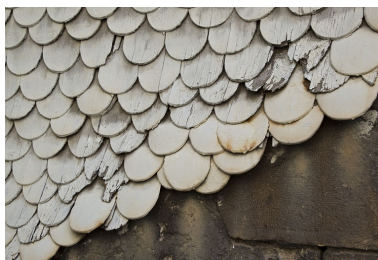
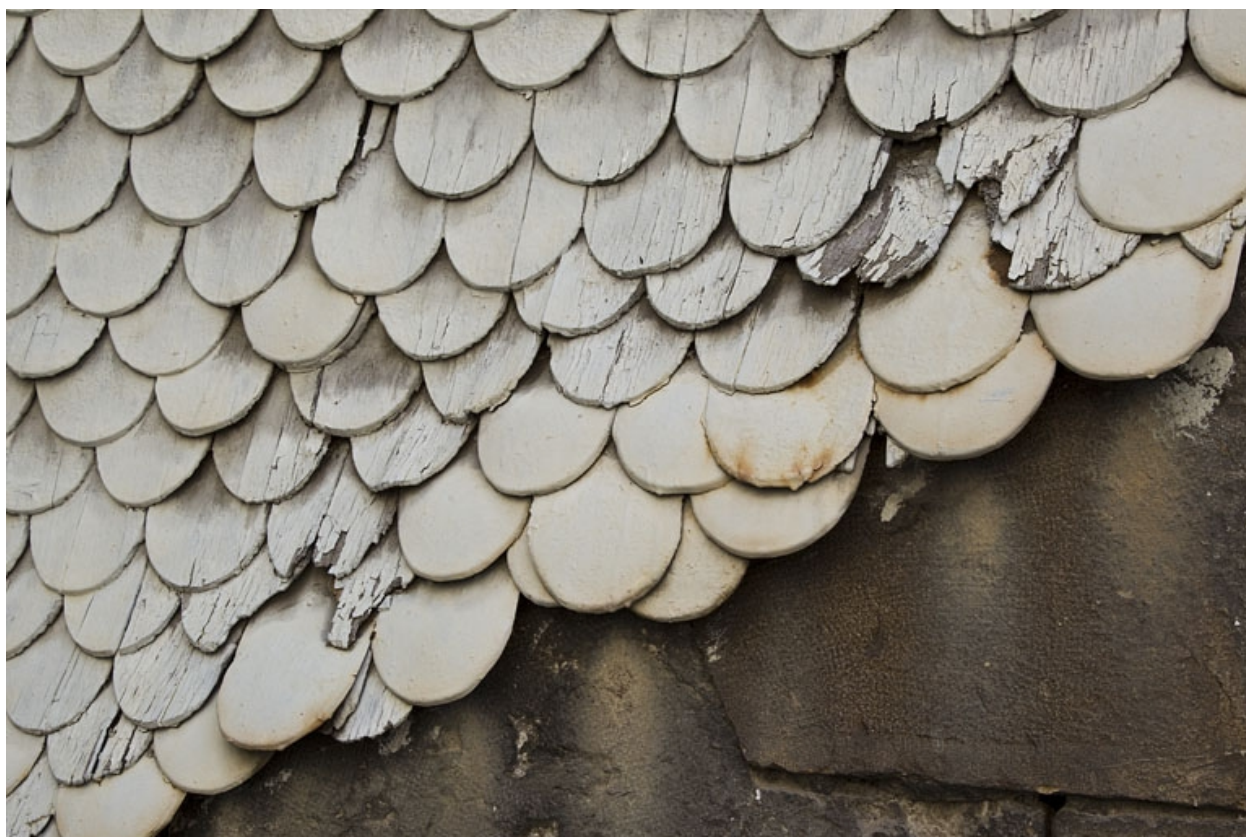
Détail des tavaillons recouvrant l'extérieur de la cage d'escalier : vue rapprochée.  
Phot. Yves Sancey  
IVR43\_20112500877NUC2A

Détail des tavaillons recouvrant l'extérieur de la cage d'escalier : vue rapprochée.

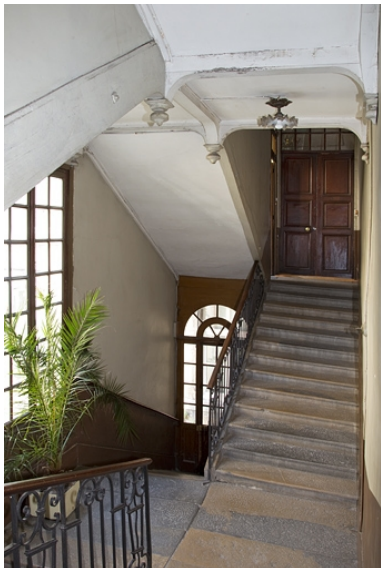
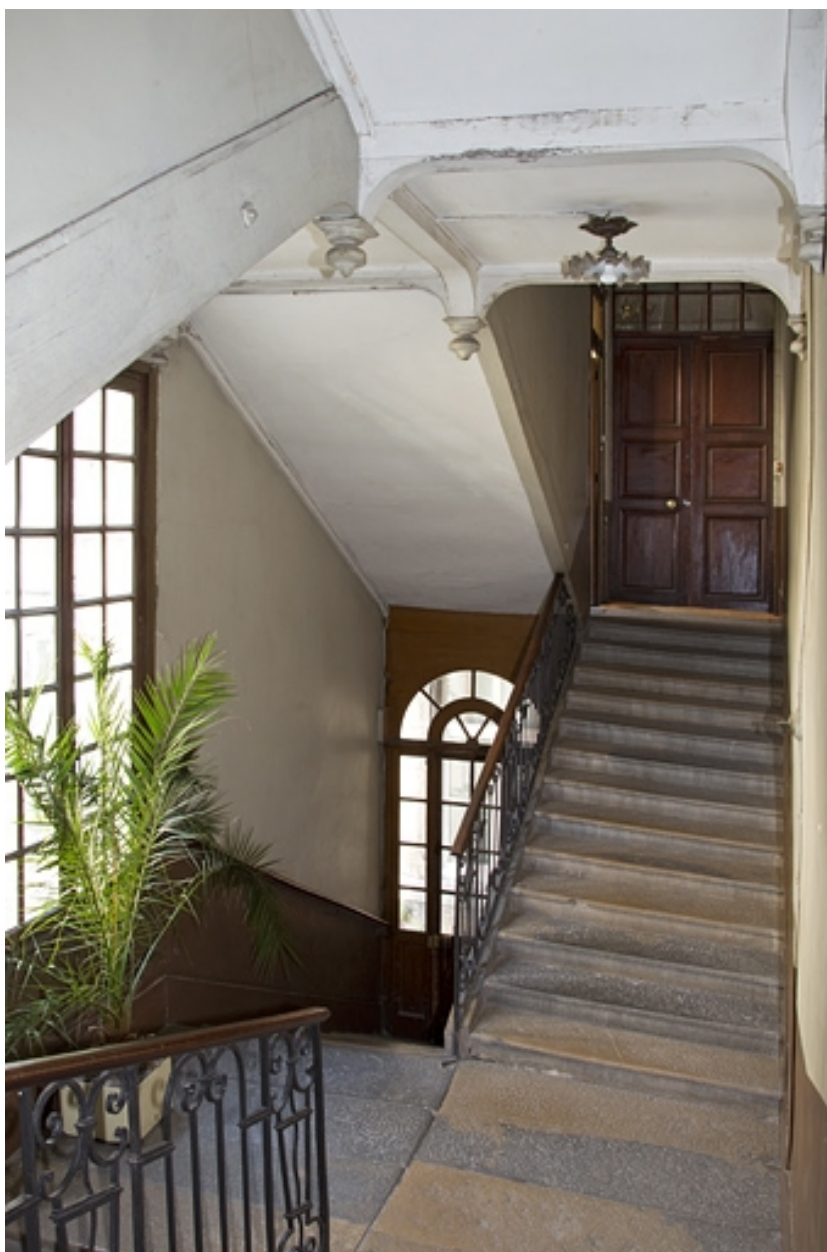
Vue d'ensemble de l'intérieur de l'escalier.  
Phot. Yves Sancey  
IVR43\_20112500873NUC2A

Vue d'ensemble de l'intérieur de l'escalier.

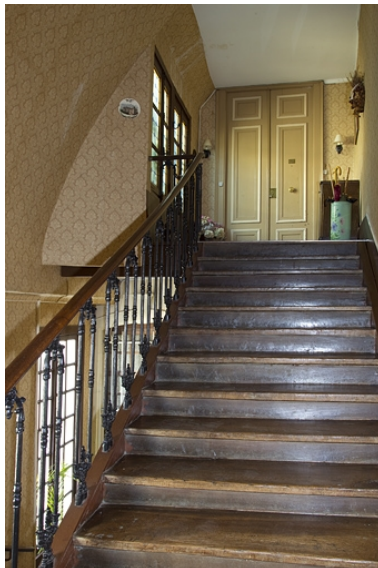
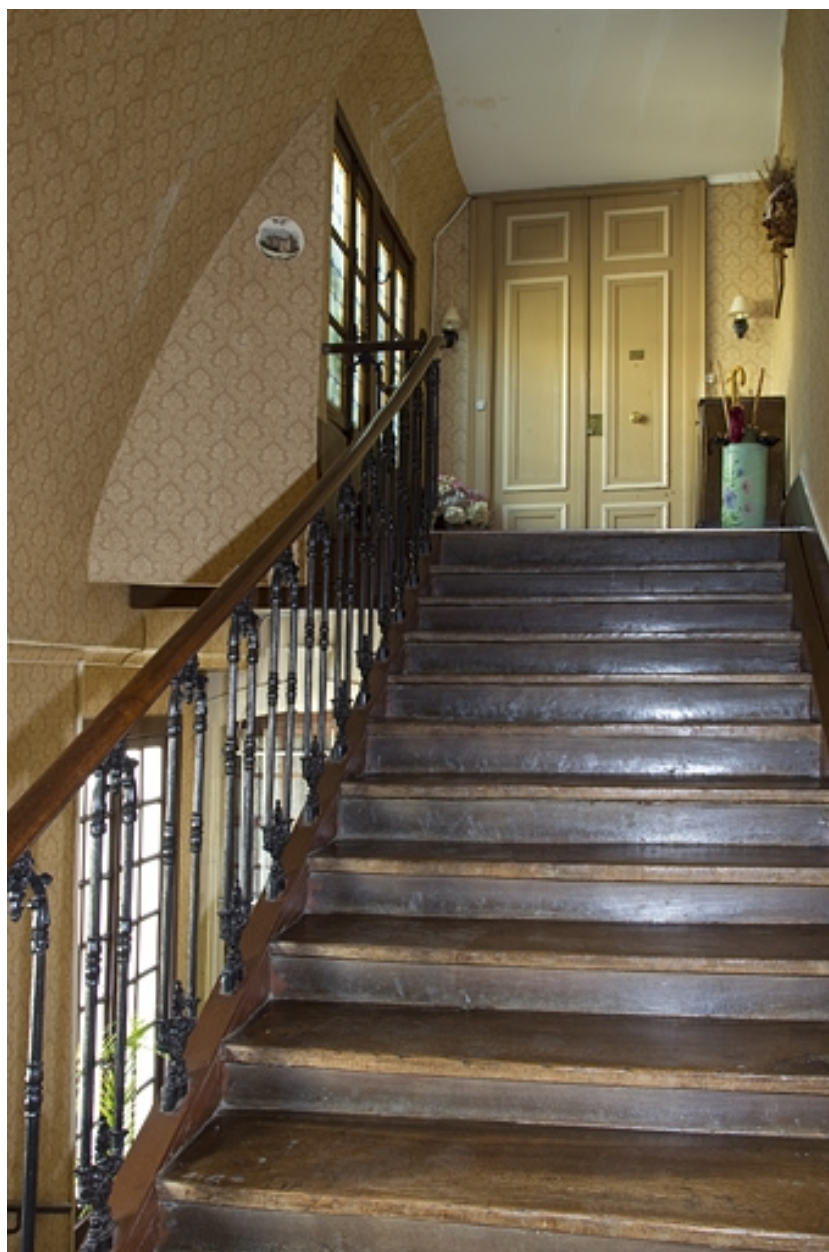
Intérieur de l'escalier : détail d'une volée.  
Phot. Yves Sancey  
IVR43\_20112500874NUC2A

Intérieur de l'escalier : détail d'une volée.

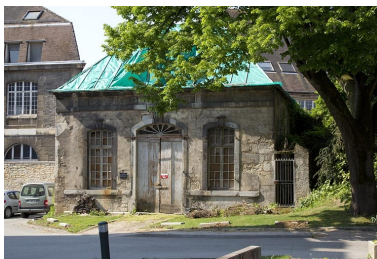
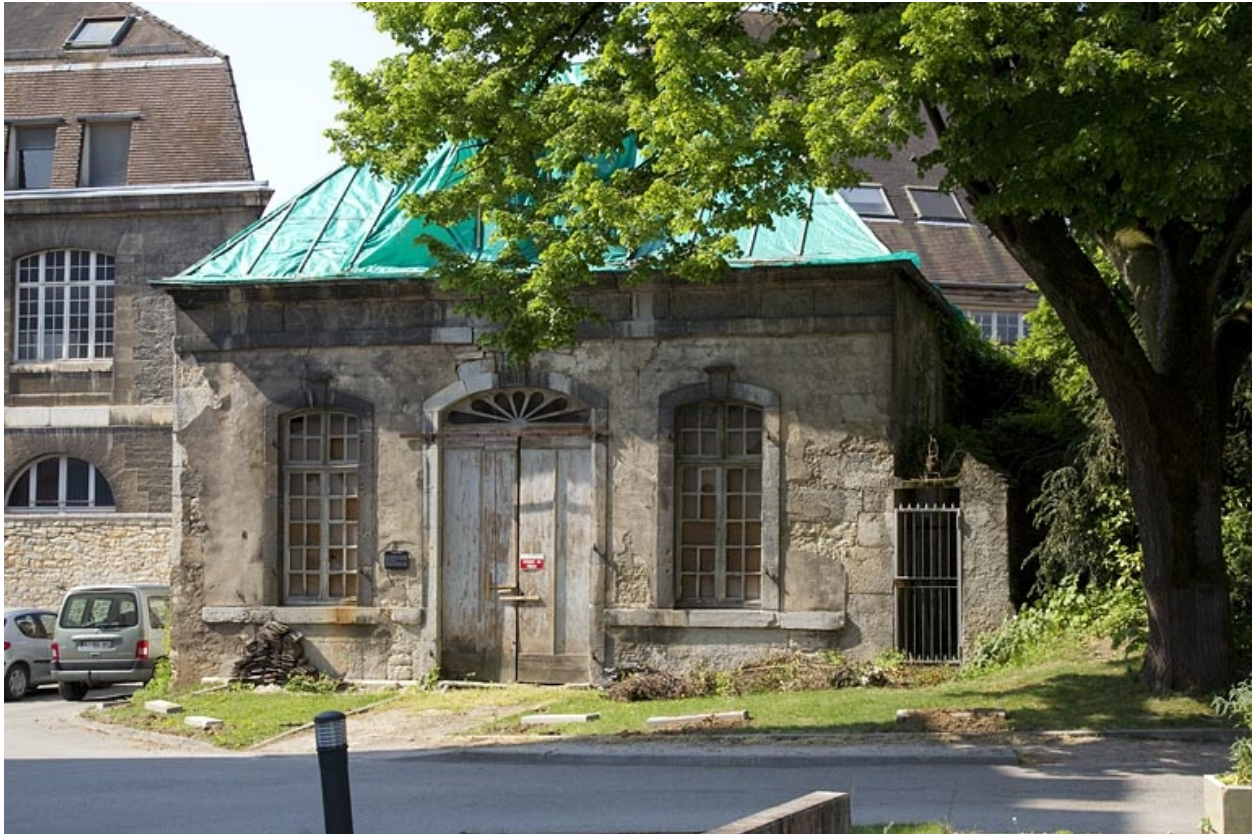
Pavillon de jardin : vue  
de la façade antérieure.  
Phot. Yves Sancey  
IVR43\_20112500858NUC2A

Pavillon de jardin : vue de la façade antérieure.

Pierre de taille, est accolé au logis secondaire gauche. Un pavillon de musique est situé au fond du jardin. L'hôtel possède trois caves voûtées en berceau perpendiculaires à la rue, dont une ne communique pas avec les deux autres.

Représentatif des hôtels du 18<sup>e</sup> siècle, bâtis sur rue avec des logis secondaires perpendiculaires au principal, l'édifice comprend aussi un rare pavillon de musique du début du 18<sup>e</sup> siècle avec des décors intérieurs en stuc, classé MH en 2007.

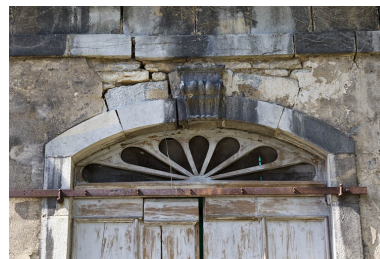
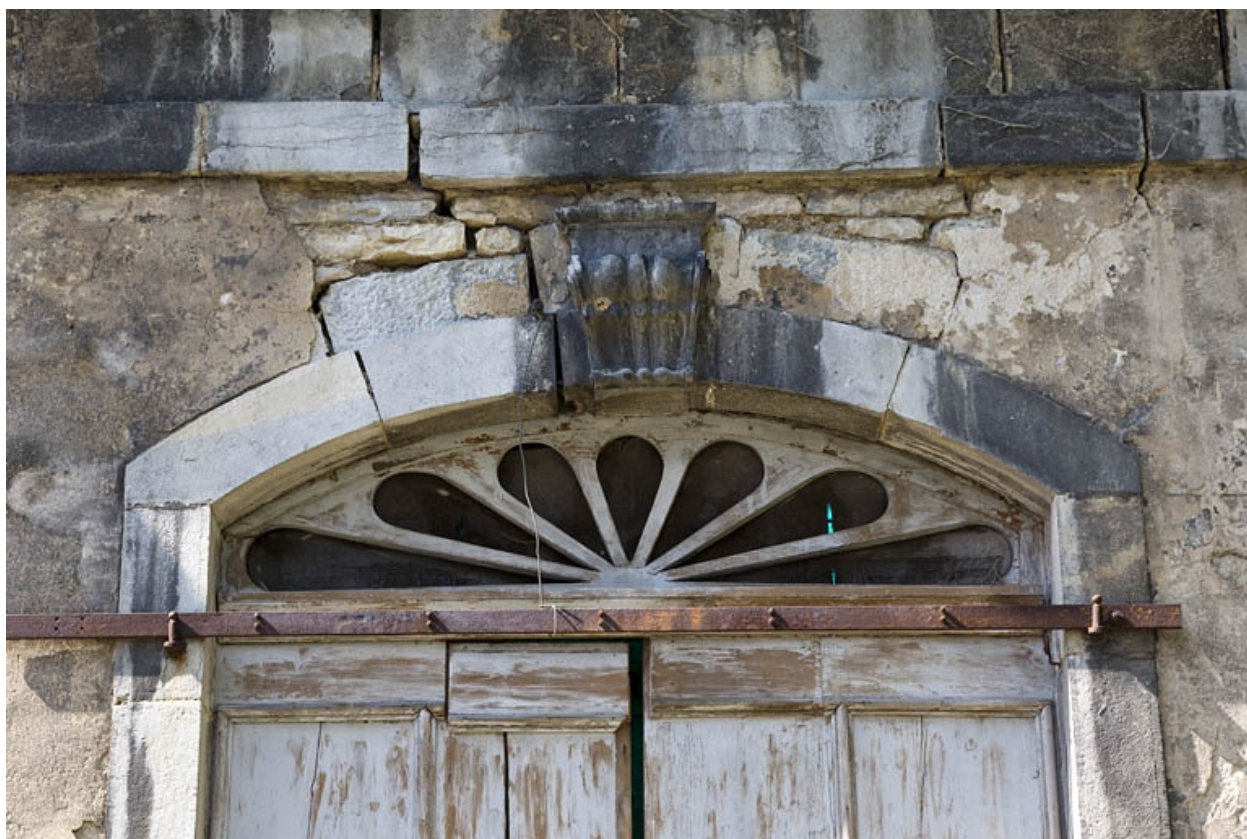
Pavillon de jardin :  
détail de l'arc de la porte.  
Phot. Yves Sancey  
IVR43\_20112500860NUC2A

Pavillon de jardin : détail de l'arc de la porte.
