Bourgogne-Franche-Comté, Jura  
Hauts de Bienne  
157 rue de la République

## immeuble

Numéro de dossier : IA39000747  
Date de l'enquête initiale : 2000  
Date(s) de rédaction : 2009  
Cadre de l'étude : inventaire topographique  
Degré d'étude : étudié

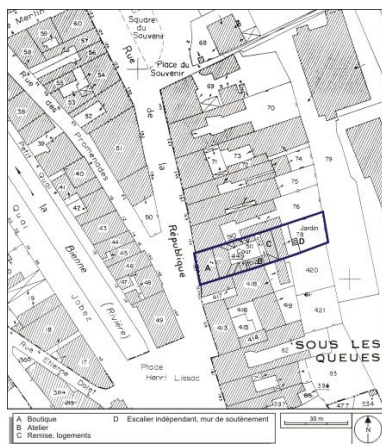
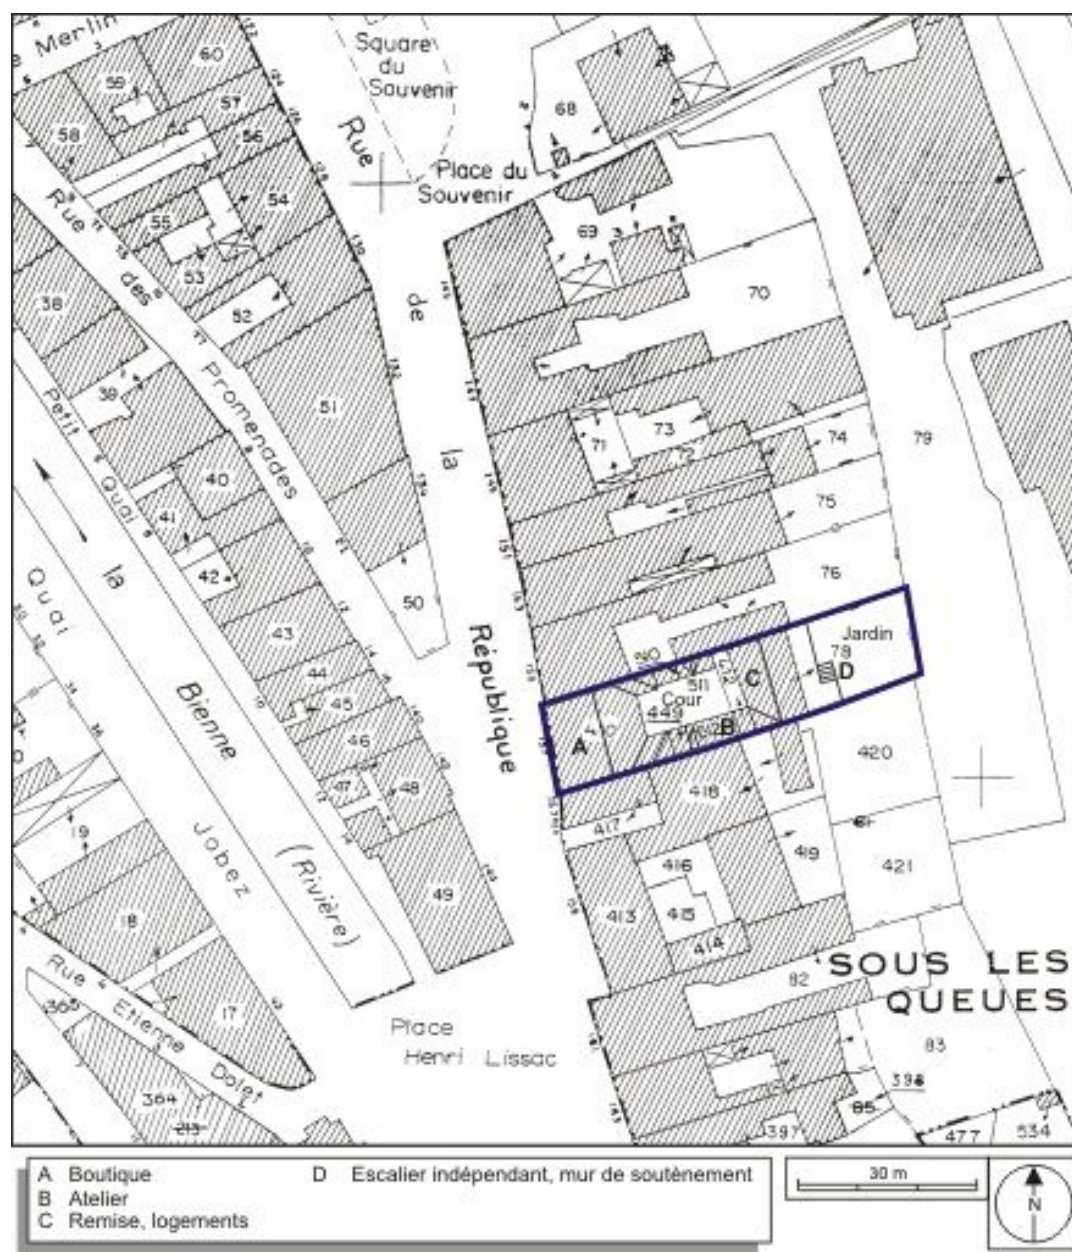
Plan-masse et de situation.  
Extrait du plan cadastral, 1980,  
section AI, échelle 1:1000  
Dess. André Céréza  
IVR43\_20093900288NUDA

Plan-masse et de situation. Extrait du plan cadastral, 1980, section AI, échelle 1:1000

Technique de relevé : reprise de fond ; Échelle : 1/1000

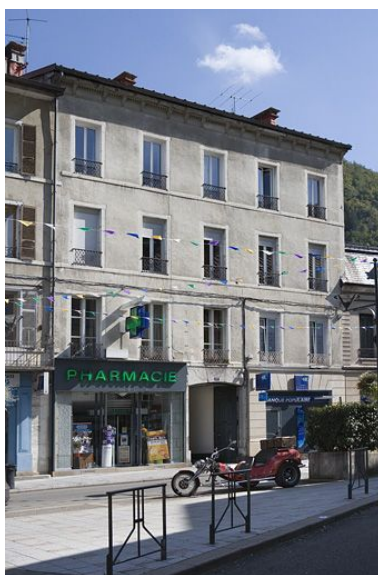
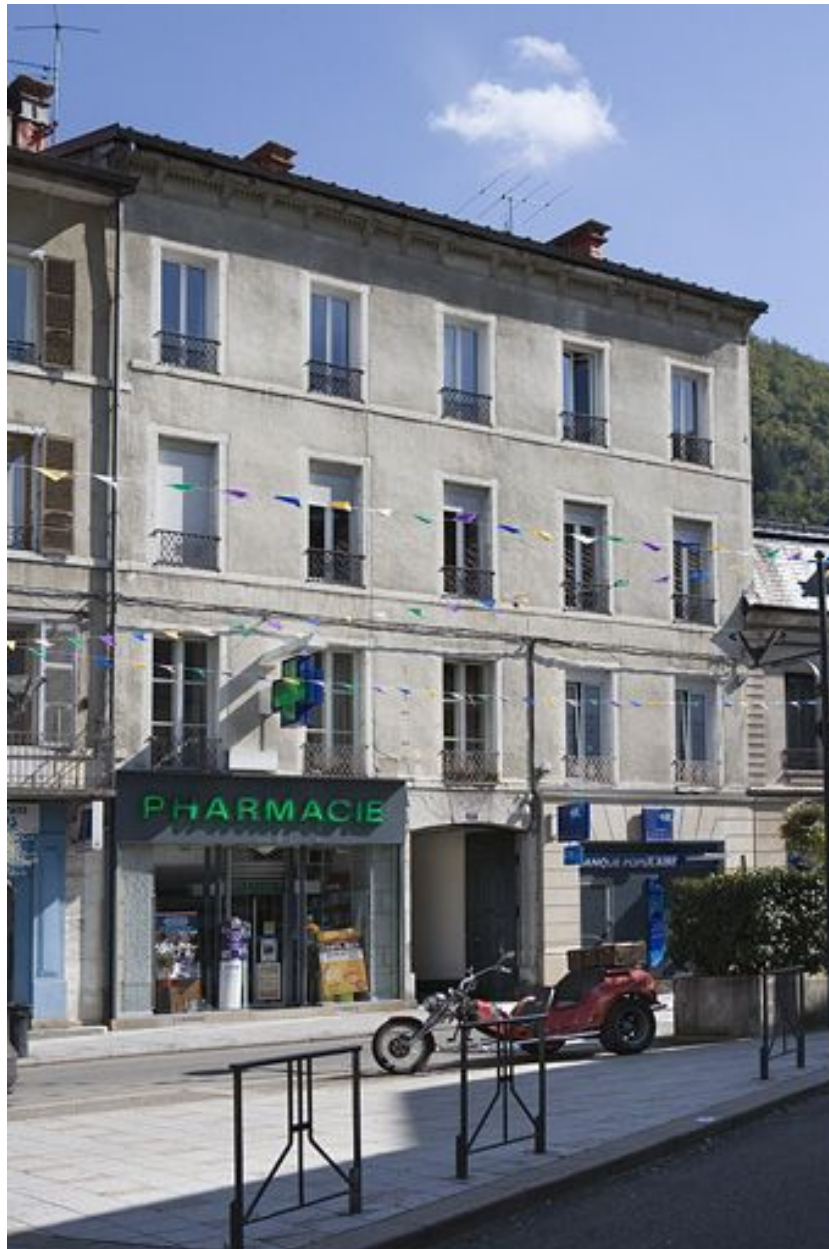
Façade antérieure.  
Phot. Yves Sancey  
IVR43\_20093900149NUC2A

Façade antérieure.

L'immeuble a des murs en moellons calcaires enduits, avec appareil de pierre de taille apparente au rez-de-chaussée sur la rue. Doté d'un sous-sol, il compte trois étages carrés, desservis par un escalier tournant en bois accessible depuis le porche central. Il présente deux avant-corps en saillie sur la façade postérieure. Celui au sud se poursuit par un atelier à étage carré, éclairé de fenêtres jumelées, qui s'appuie à l'est contre un bâtiment de même hauteur fermant la cour, avec remise en rez-de-chaussée et logements à l'étage. Métalliques, les toitures sont à longs pans et pignon couvert, à l'exception de l'aile qui est coiffée d'un appentis. A l'est, un escalier isolé donne accès au jardin en terrasse.

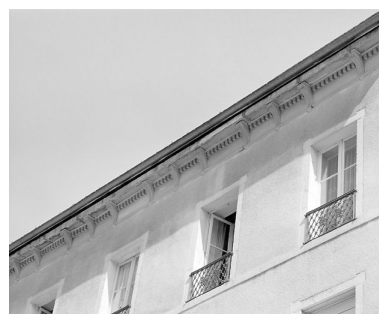
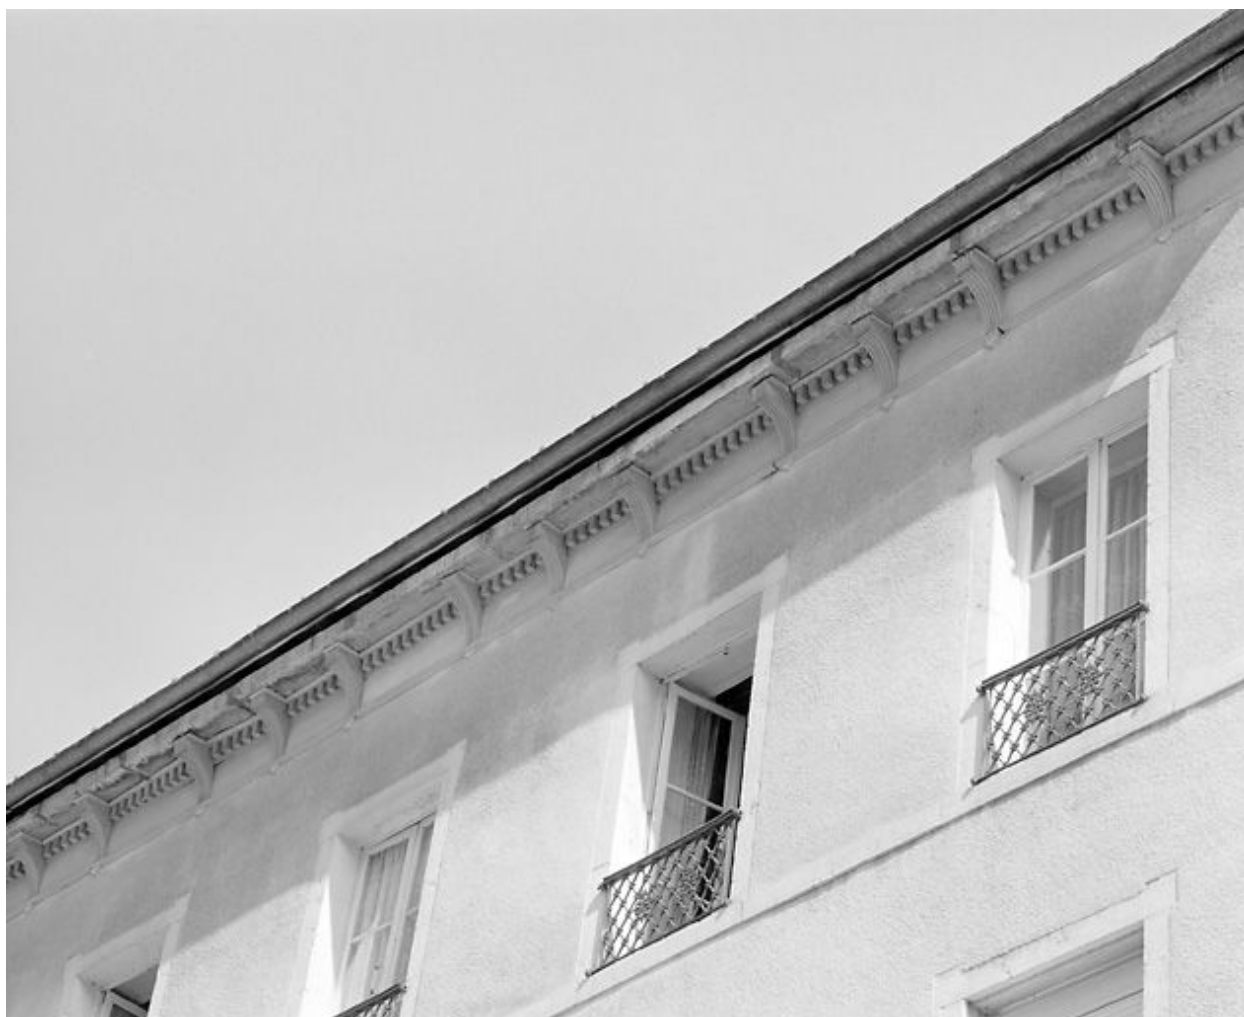
Façade antérieure : corniche.  
Phot. Yves Sancey  
IVR43\_20033900718X

Façade antérieure : corniche.

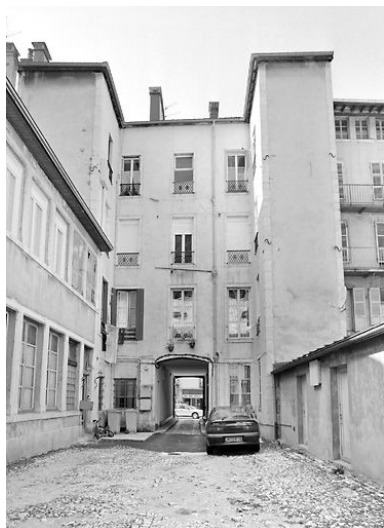
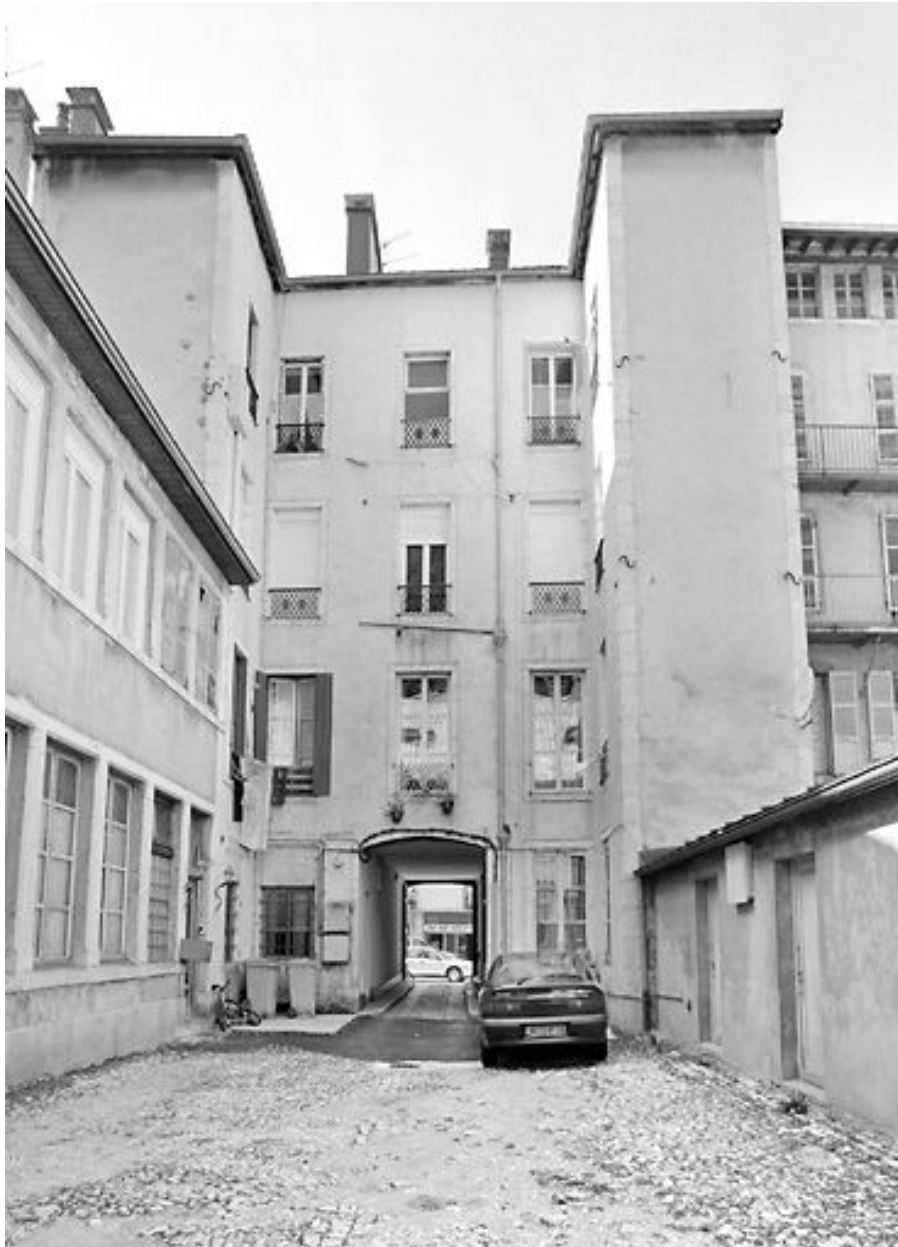
Façade postérieure et cour.  
Phot. Yves Sancey  
IVR43\_20033900722X

Façade postérieure et cour.

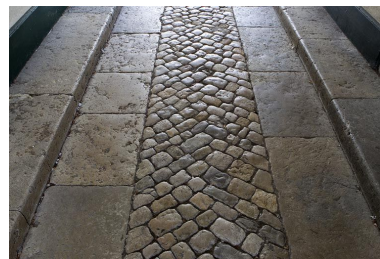
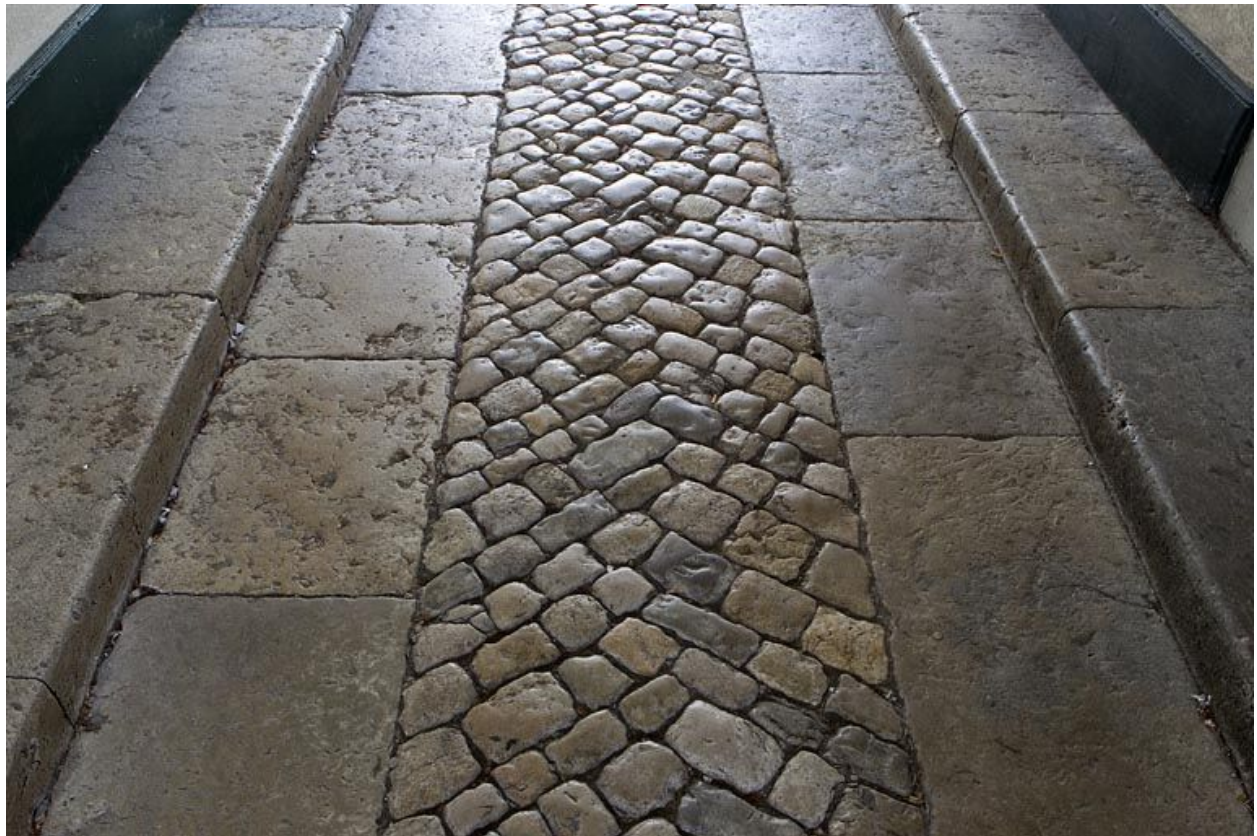
Passage couvert : sol de galets.  
Phot. Yves Sancey  
IVR43\_20103900476NUC2A

Passage couvert : sol de galets.

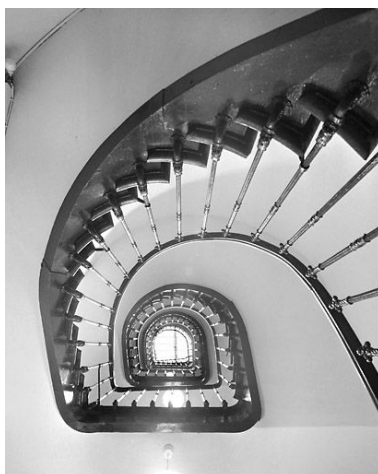
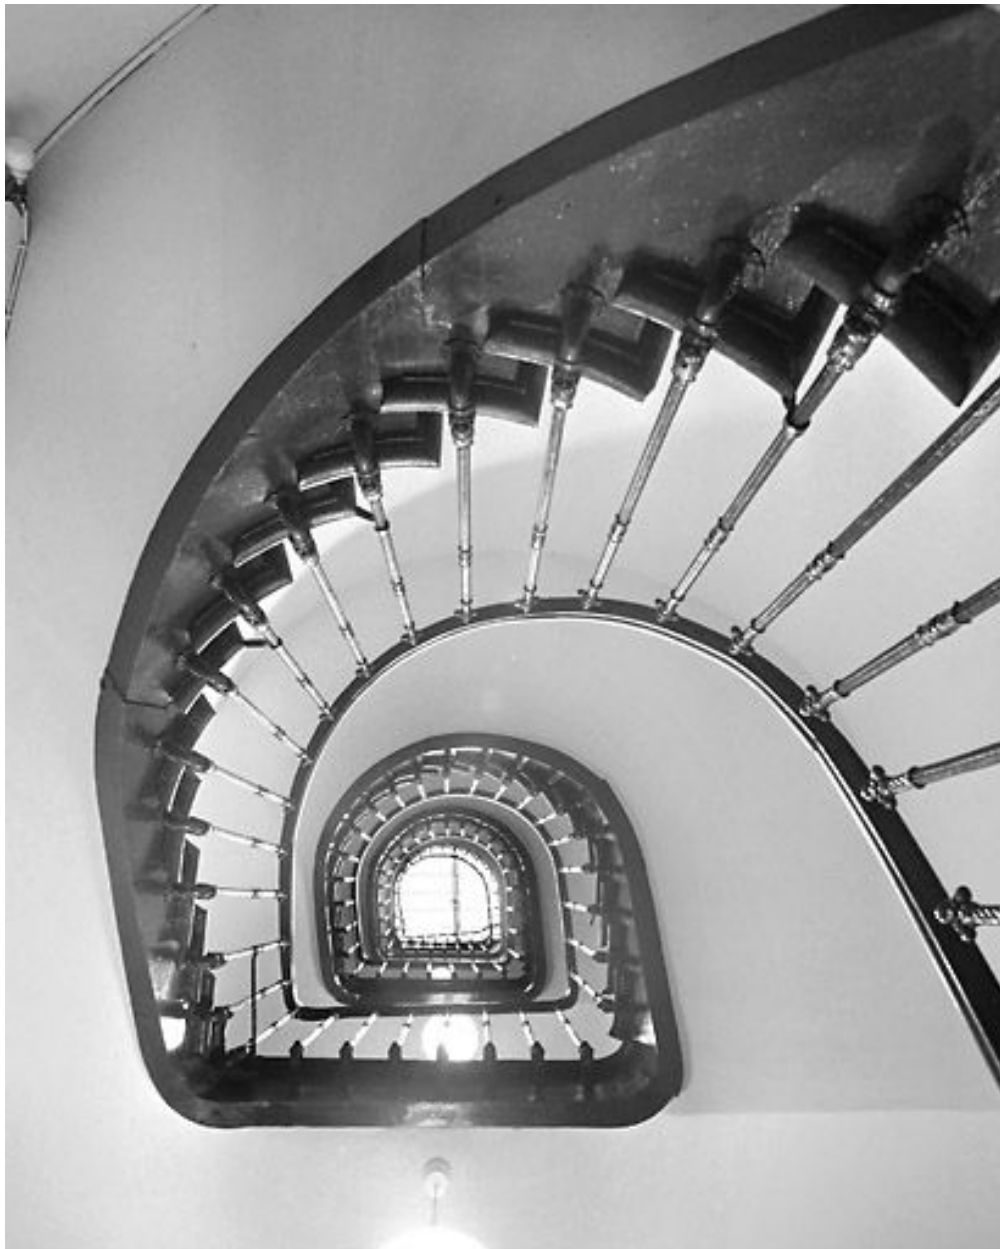
Escalier.  
Phot. Yves Sancey  
IVR43\_20033900726X

Escalier.

Escaliers : escalier dans-oeuvre : escalier tournant à retours avec jour, escalier en charpente ; escalier isolé : escalier droit, escalier en maçonnerie

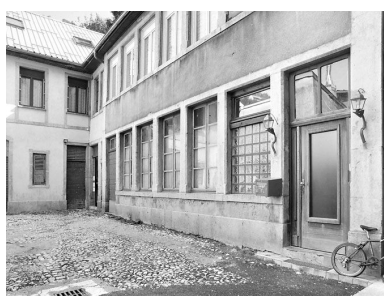
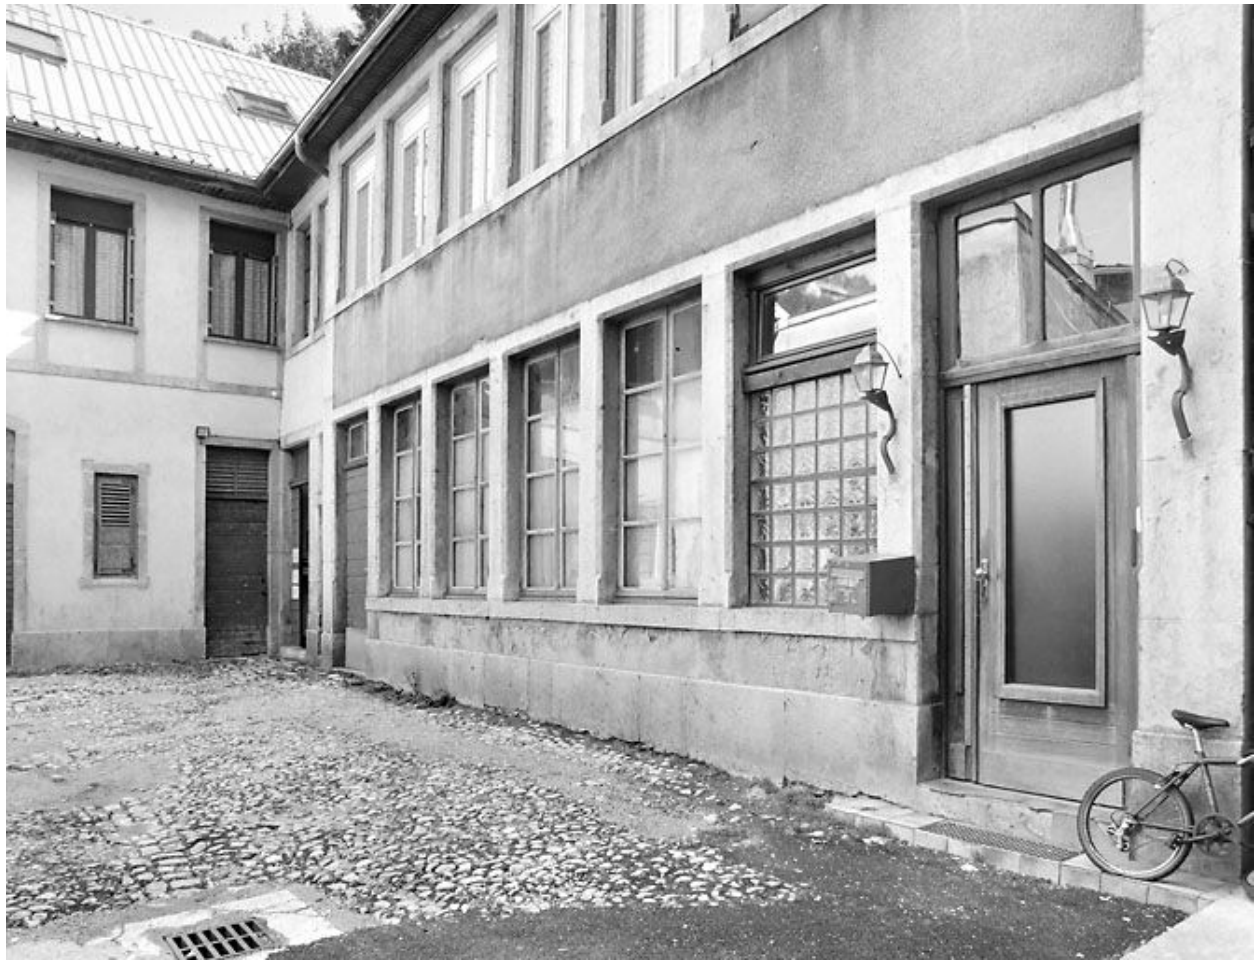
Atelier (à baies multiples).  
Phot. Yves Sancey  
IVR43\_20033900721X

Atelier (à baies multiples).

Les baies multiples sont des baies d'un module courant dont la multiplication marque la présence d'un atelier.

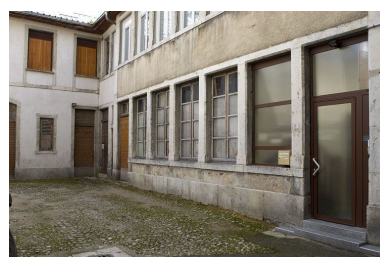
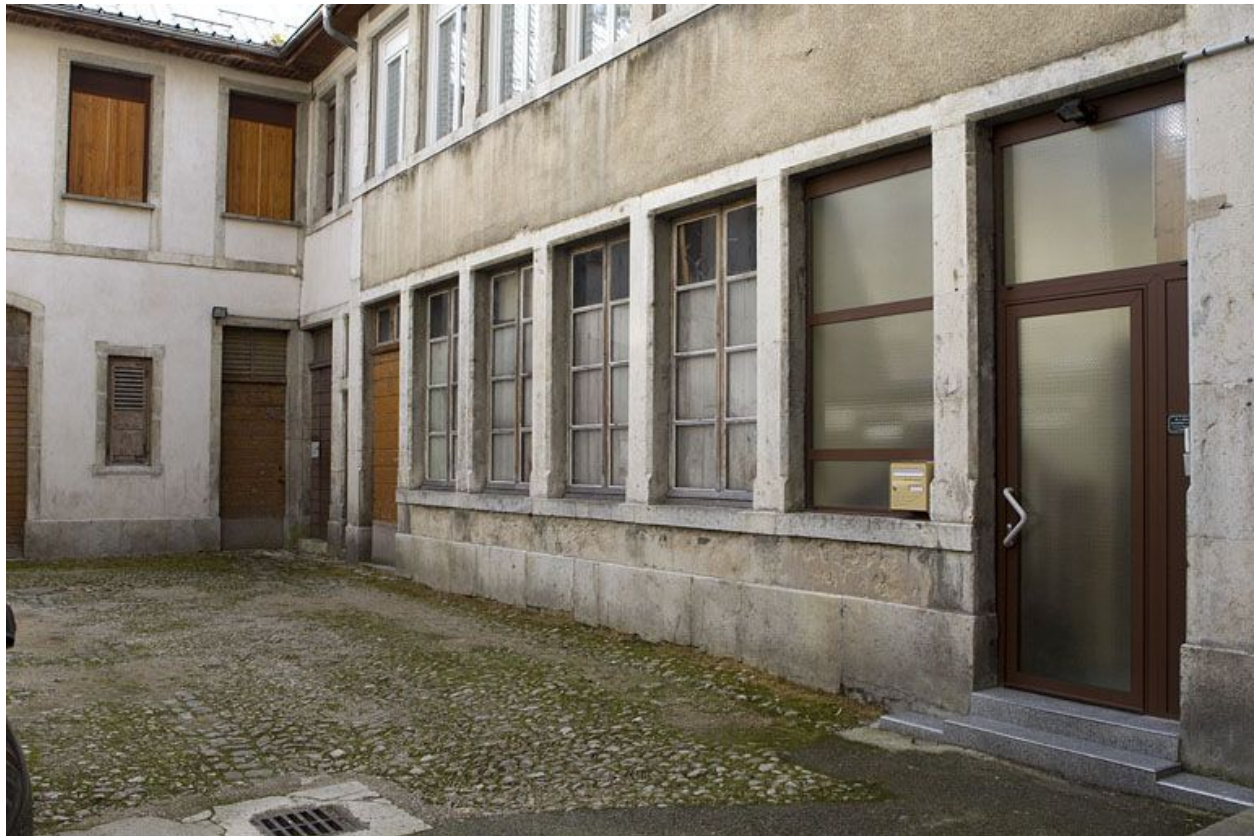
Atelier (à baies multiples).  
Phot. Yves Sancey  
IVR43\_20103900601NUC2A

Atelier (à baies multiples).
