Bourgogne-Franche-Comté, Doubs  
Bonnétage  
le Village Bas  
32 route du Village Bas

## ferme et atelier de fournitures pour l'horlogerie de Charles Tournier

Numéro de dossier : IA25001906  
Date de l'enquête initiale : 2018  
Date(s) de rédaction : 2018  
Cadre de l'étude : patrimoine industriel patrimoine industriel du Doubs  
Degré d'étude : étudié

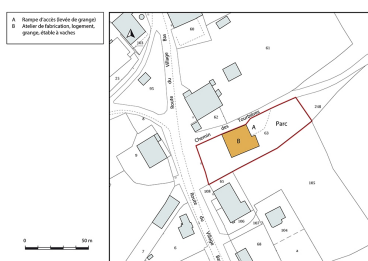
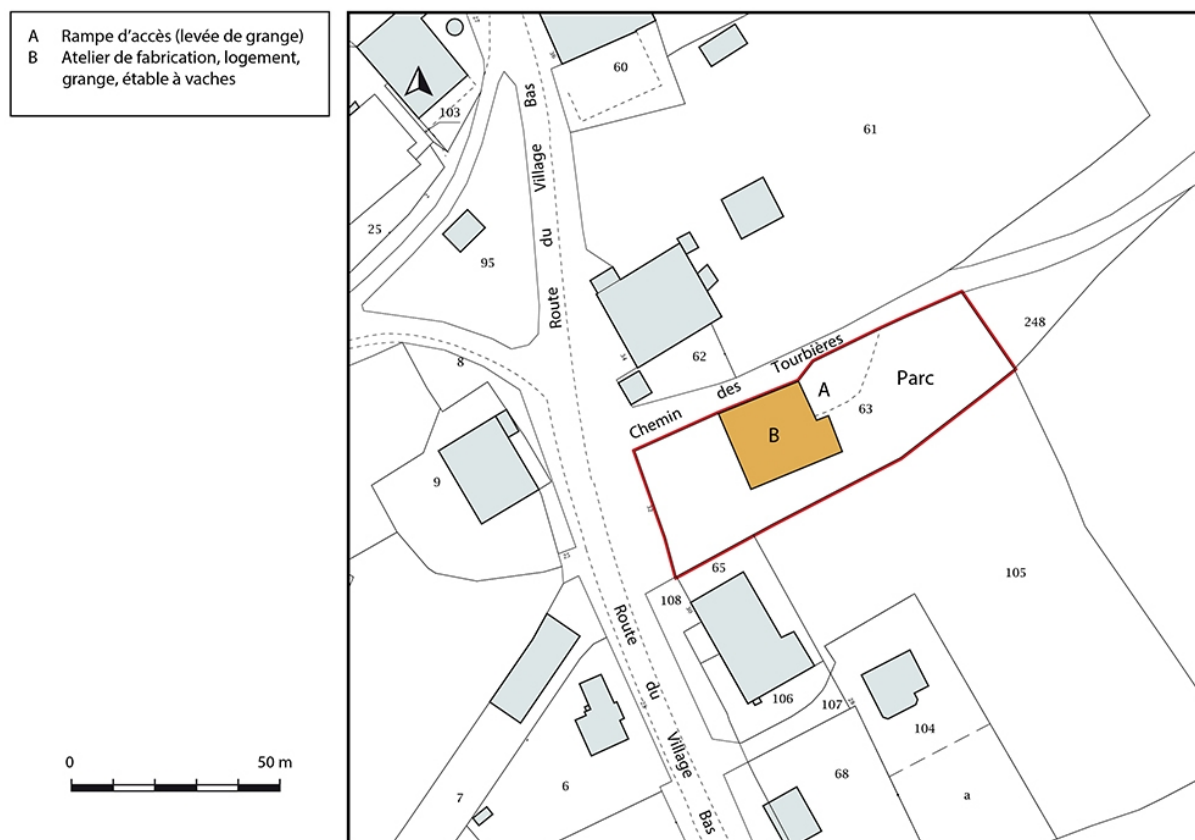
Plan-masse et de situation. Extrait du plan cadastral, 2018, section AB.  
Dess. Bertrand Turina  
IVR43\_20202500279NUDA

Plan-masse et de situation. Extrait du plan cadastral, 2018, section AB.

Technique de relevé : reprise de fond ; Échelle : 1/1 000

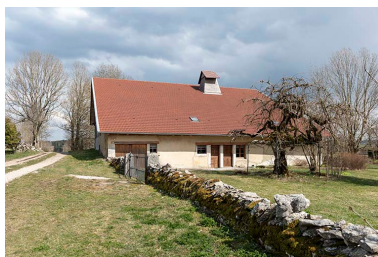
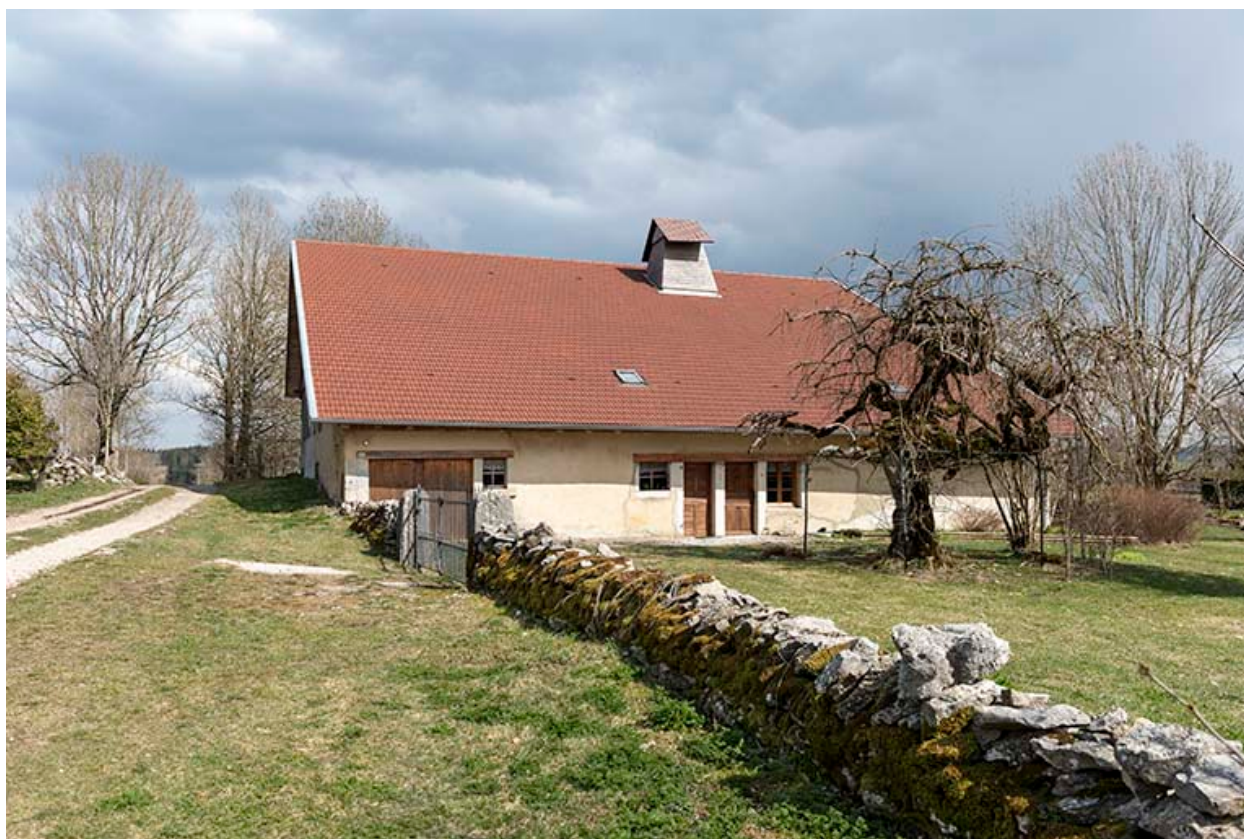
Vue d'ensemble, depuis l'ouest.  
Phot. Sonia Dourlot  
IVR43\_20192500335NUC4A

Vue d'ensemble, depuis l'ouest.

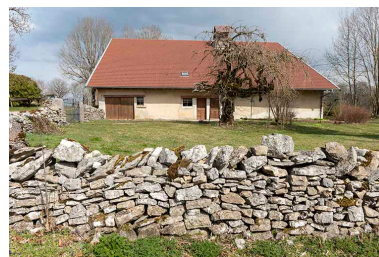
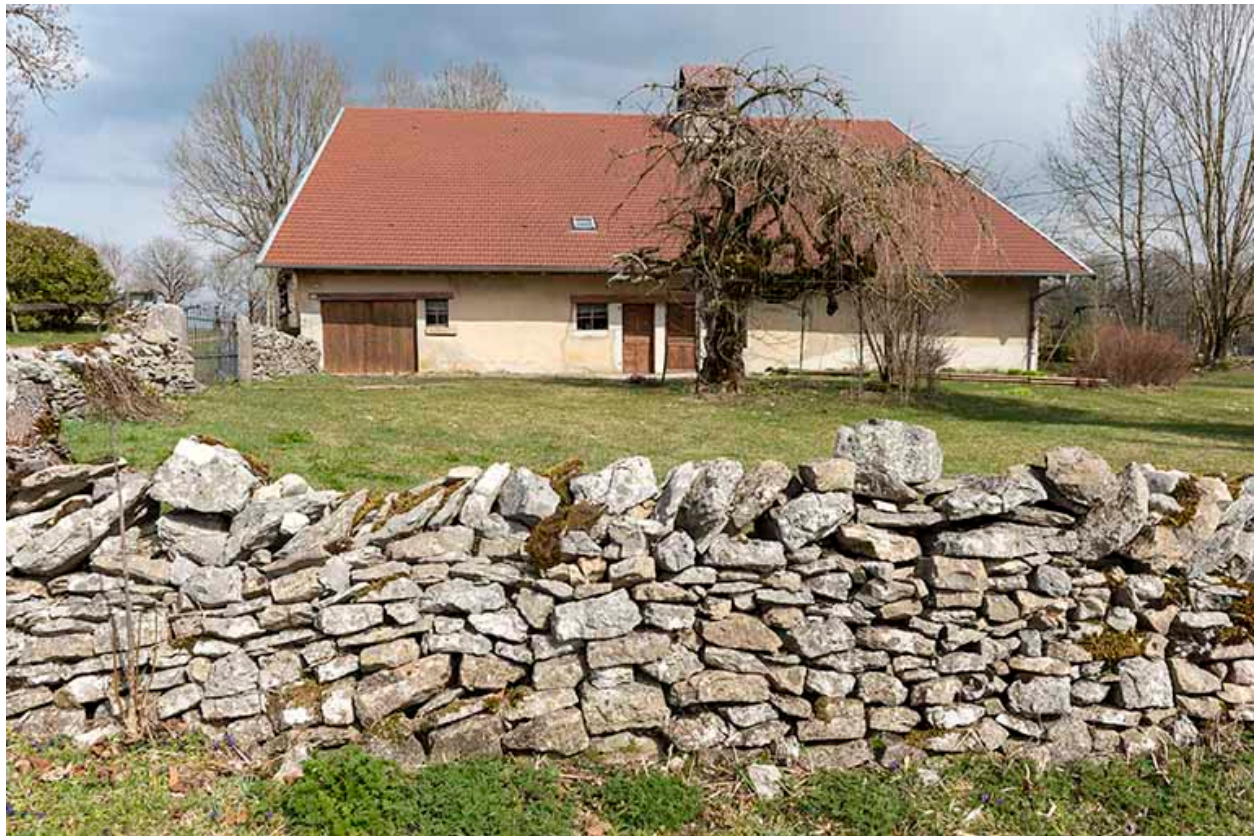
Façade ouest.  
Phot. Sonia Dourlot  
IVR43\_20192500336NUC4A

Façade ouest.

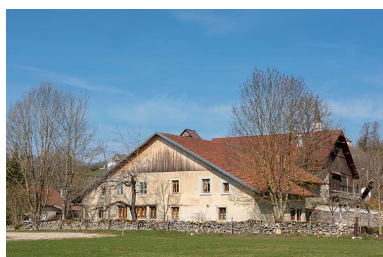
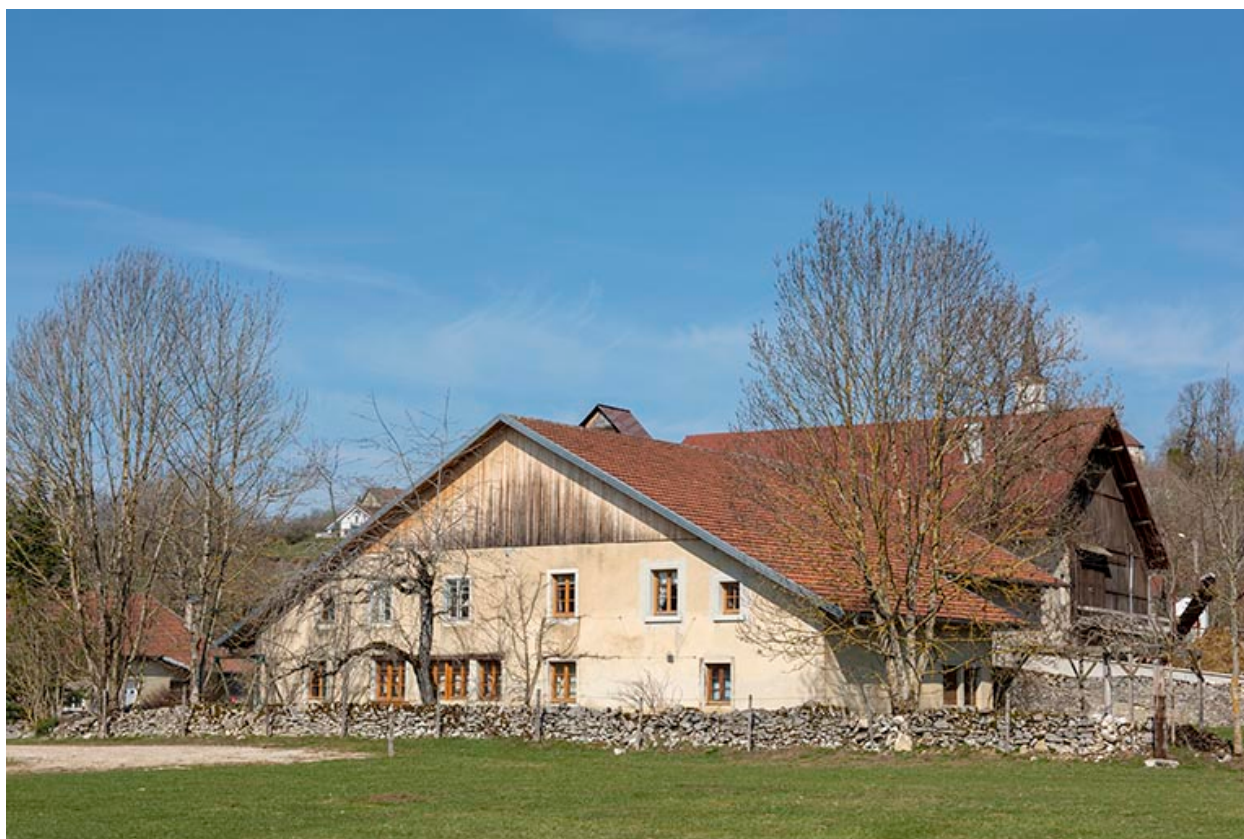
Façade sud, de trois quarts droite.  
Phot. Sonia Dourlot  
IVR43\_20192500337NUC4A

Façade sud, de trois quarts droite.

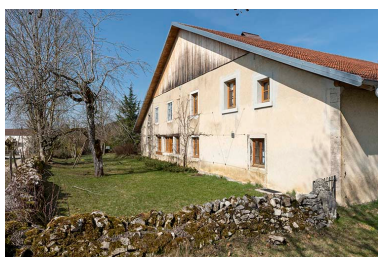
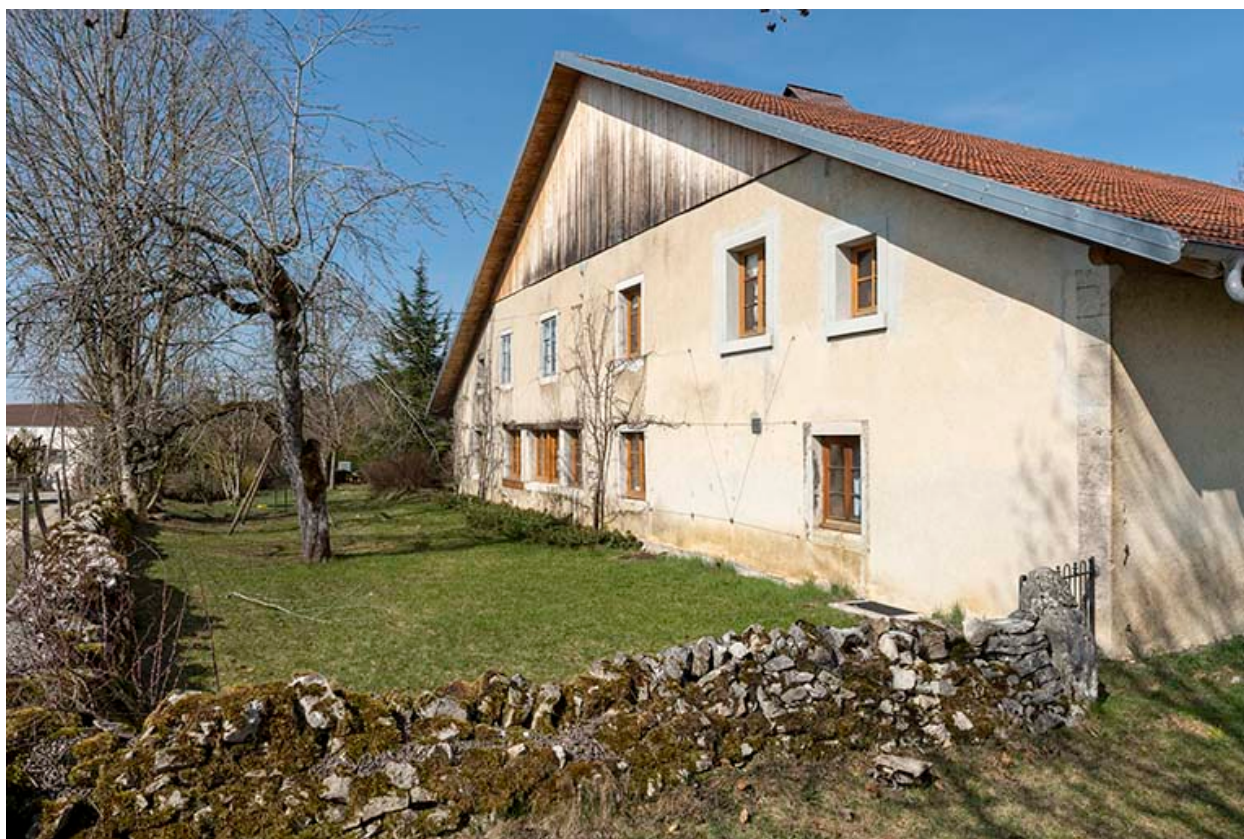
Façade sud, vue en enfilade.  
Phot. Sonia Dourlot  
IVR43\_20192500338NUC4A

Façade sud, vue en enfilade.

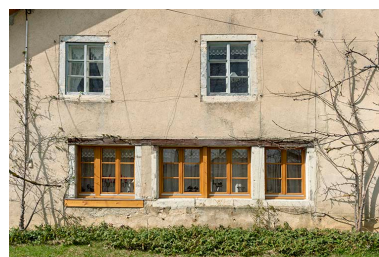
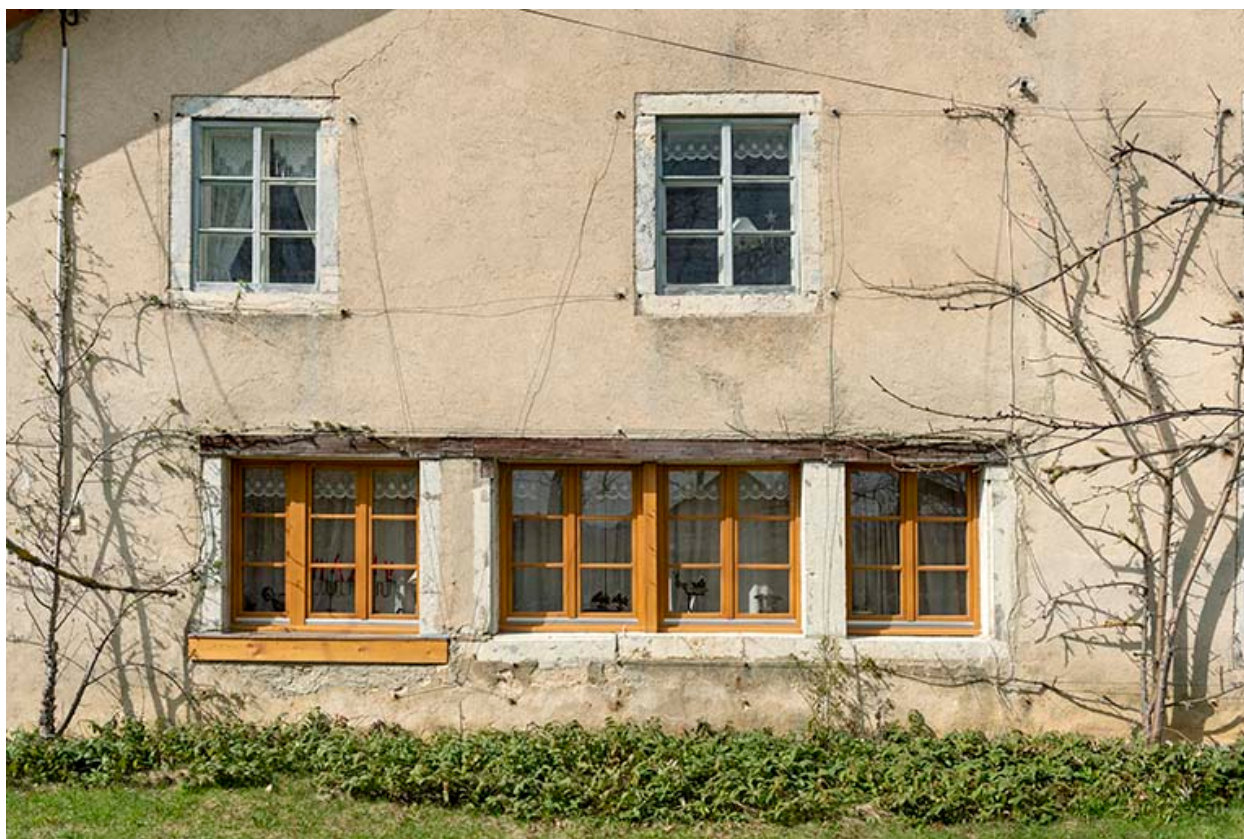
Façade sud : fenêtre multiple de l'atelier.  
Phot. Sonia Dourlot  
IVR43\_20192500341NUC4A

Façade sud : fenêtre multiple de l'atelier.

La ferme, aux murs de moellons calcaires enduits (avec essentage de planches sur les murs pignons), est protégée par un toit à longs pans, pignons couverts et tuiles mécaniques. Elle abritait deux logements séparés par un mur de refend central nord-sud. Chacun comportait au rez-de-chaussée deux chambres donnant sur la façade sud, au centre une cuisine et un tué (vaste cheminée) - dont seul subsiste celui à l'ouest, repérable par sa souche saillante -, et au nord une étable ; à l'étage trois pièces (toujours côté sud) et la grange, directement accessible par une rampe (levée de grange) à l'est. Disposant d'un sous-sol sous le logement occidental, elle est donc en rez-de-chaussée avec étage en surcroît. L'emplacement de l'atelier dans le logement occidental est marqué au rez-de-chaussée côté sud par une fenêtre multiple, percée dans un second temps. En 1970, une citerne est attestée dans l'angle sud-ouest.

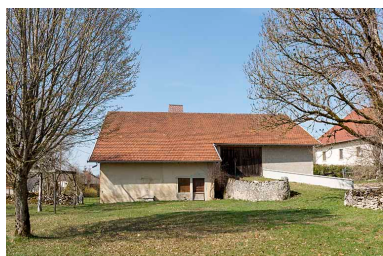
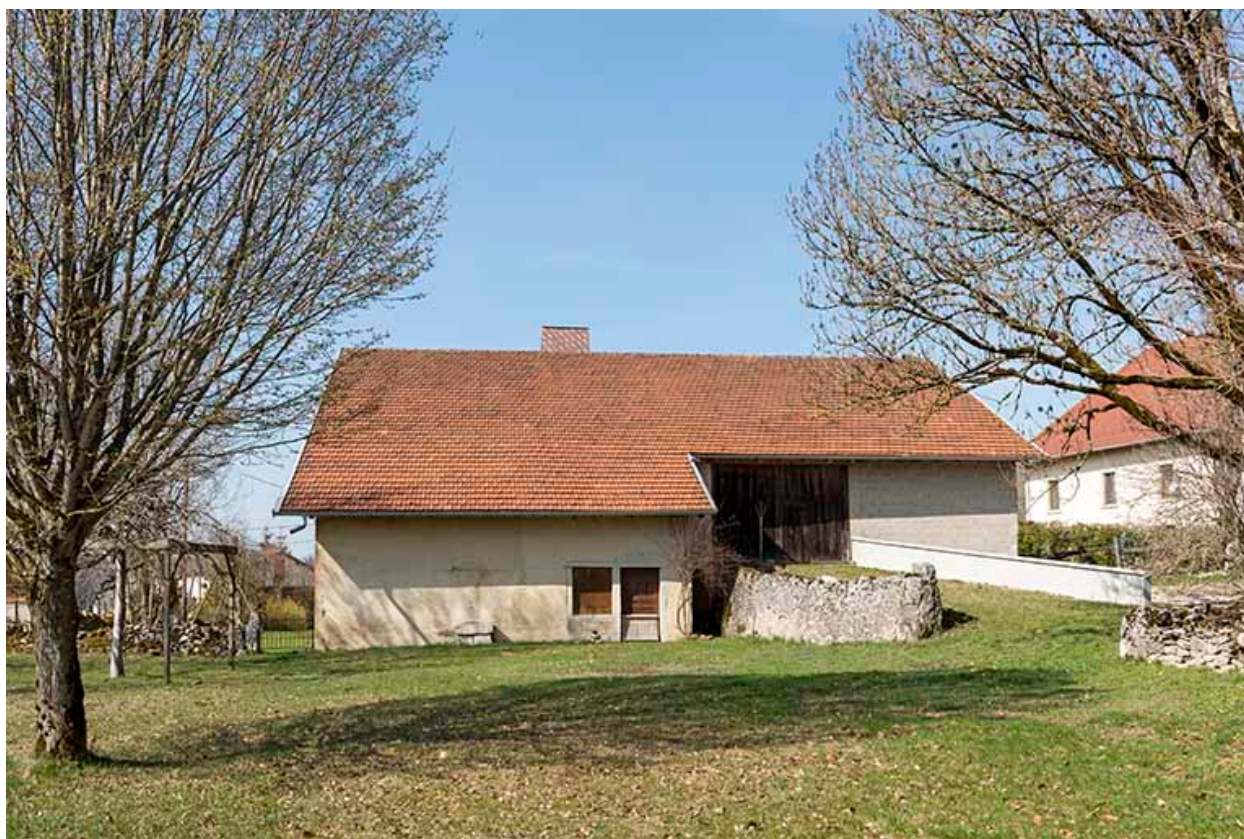
Façade ouest.  
Phot. Sonia Dourlot  
IVR43\_20192500339NUC4A

Façade ouest.

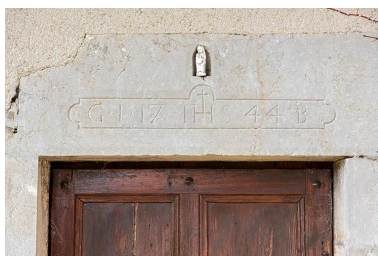
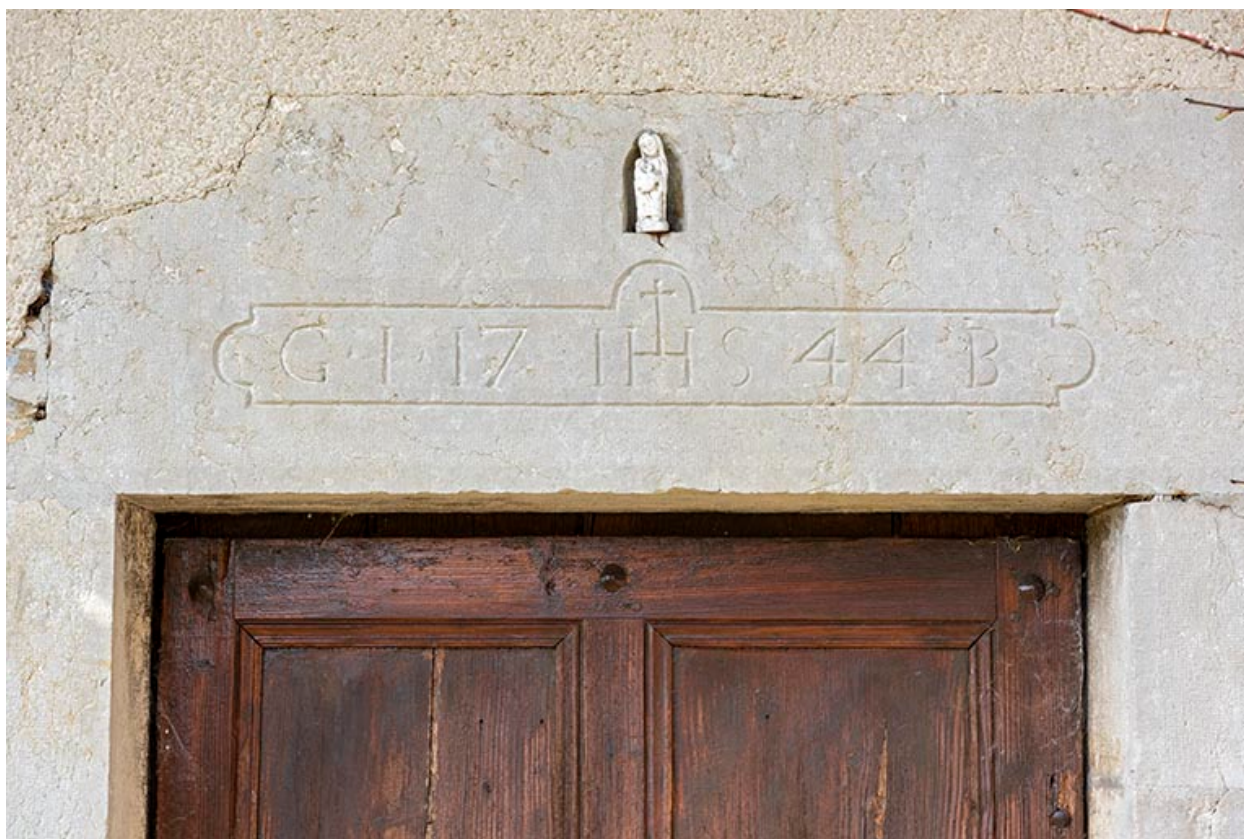
Façade ouest : linteau daté 1744.  
Phot. Sonia Dourlot  
IVR43\_20192500340NUC4A

Façade ouest : linteau daté 1744.

La ferme est bâtie en 1744 : cette date est portée sur un linteau avec les initiales G, I et B (vraisemblablement pour Guillaume Joseph Besançon, 1668-1747). Dessinée sur le plan cadastral de 1831 (A 149), elle appartient alors à Alexis Vauthier (1767-1833), dont la mère était la petite-fille de Besançon. A son décès, elle est partagée entre deux de ses enfants : César (1803-1864) et Cyrille (1807-1881). La partie appartenant au premier passe vers 1866 à son gendre le cordonnier Auguste Vonin (1841-?) puis vers 1886 à l'horloger Eugène Tournier (1830-1893) et vers 1895 au fils de ce dernier Charles. Egalement horloger et futur maire de Bonnétage, Charles Tournier (1860-1947) est le beau-père de Félicien Parrenin, à la tête de la [fabrique d'ébauches Parrenin](#) de Villers-le-Lac. Il achète vers 1897 l'autre partie du bâtiment à Ernest Boillon (de Maîche), qui l'avait acquise de Cyrille Vauthier vers 1892. Avant la première guerre mondiale, il est à la tête d'un atelier d'une quinzaine de personnes fabriquant des ébauches de roues de cylindre, finies par la maison [Patois](#) de Frambouhans, et il compte parmi ses clients la fabrique de [Gaston Cuenin](#) (1 allée du Tilleul). Son activité disparaît vers 1919-1920. La ferme est devenue une simple habitation et la remise, bâtie vers 1925 dans l'angle nord-est et encore signalée en 1970, a été démolie.
