## église paroissiale Saint-Germain d'Auxerre

Numéro de dossier : IA21004656

Cadre de l'étude : pré-inventaire , enquête thématique régionale patrimoine religieux de la Côte de Beaune

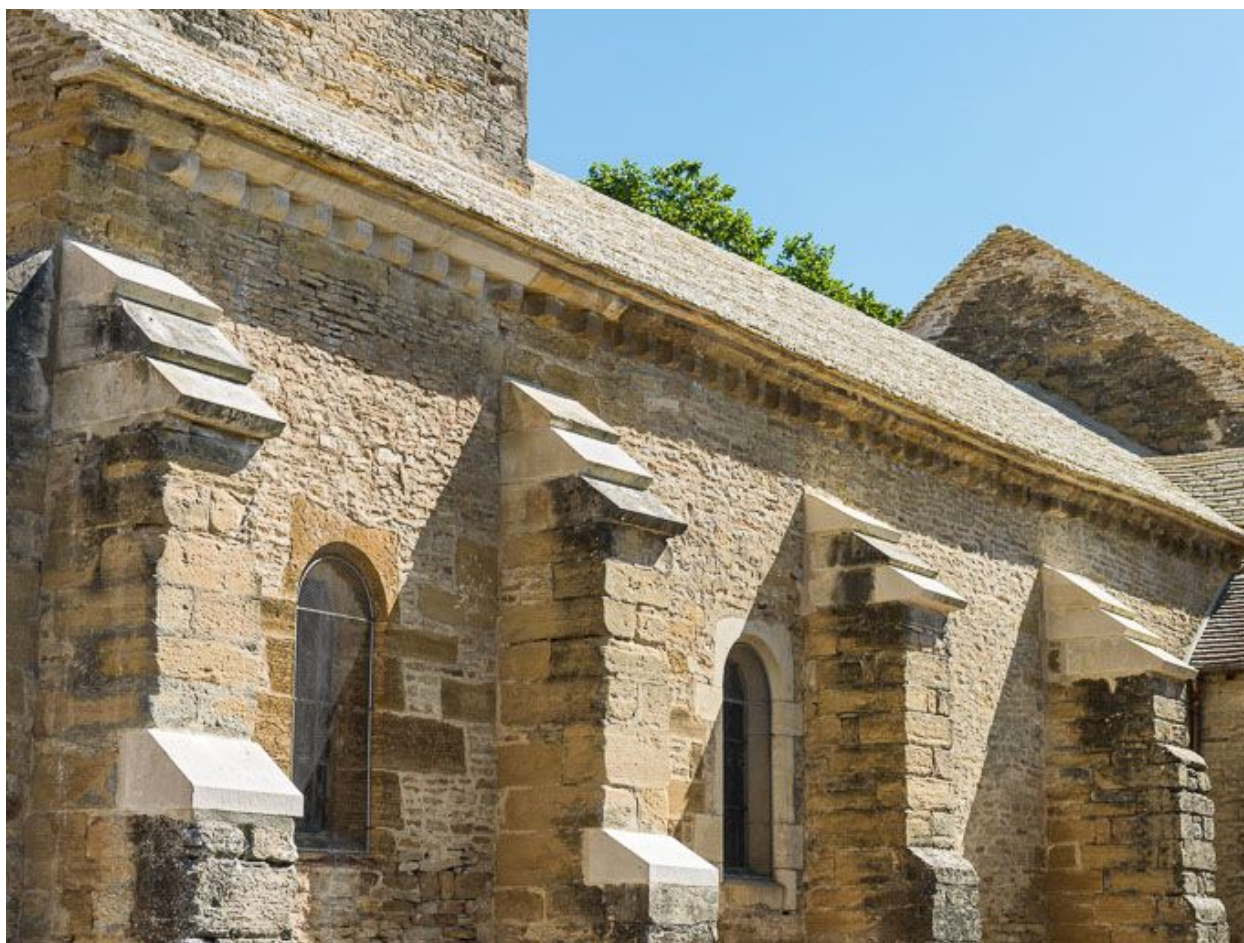
Elévation sud-ouest, détail des contreforts et de la corniche.

close par une verrière. L'édifice est épaulé par 13 contreforts à chaperon en lave. Il est flanqué de deux chapelles dont le toit à deux pans est couvert de tuiles plates. Le chœur à chevet plat comporte un oculus et une petite baie rectangulaire éclaire les combles.

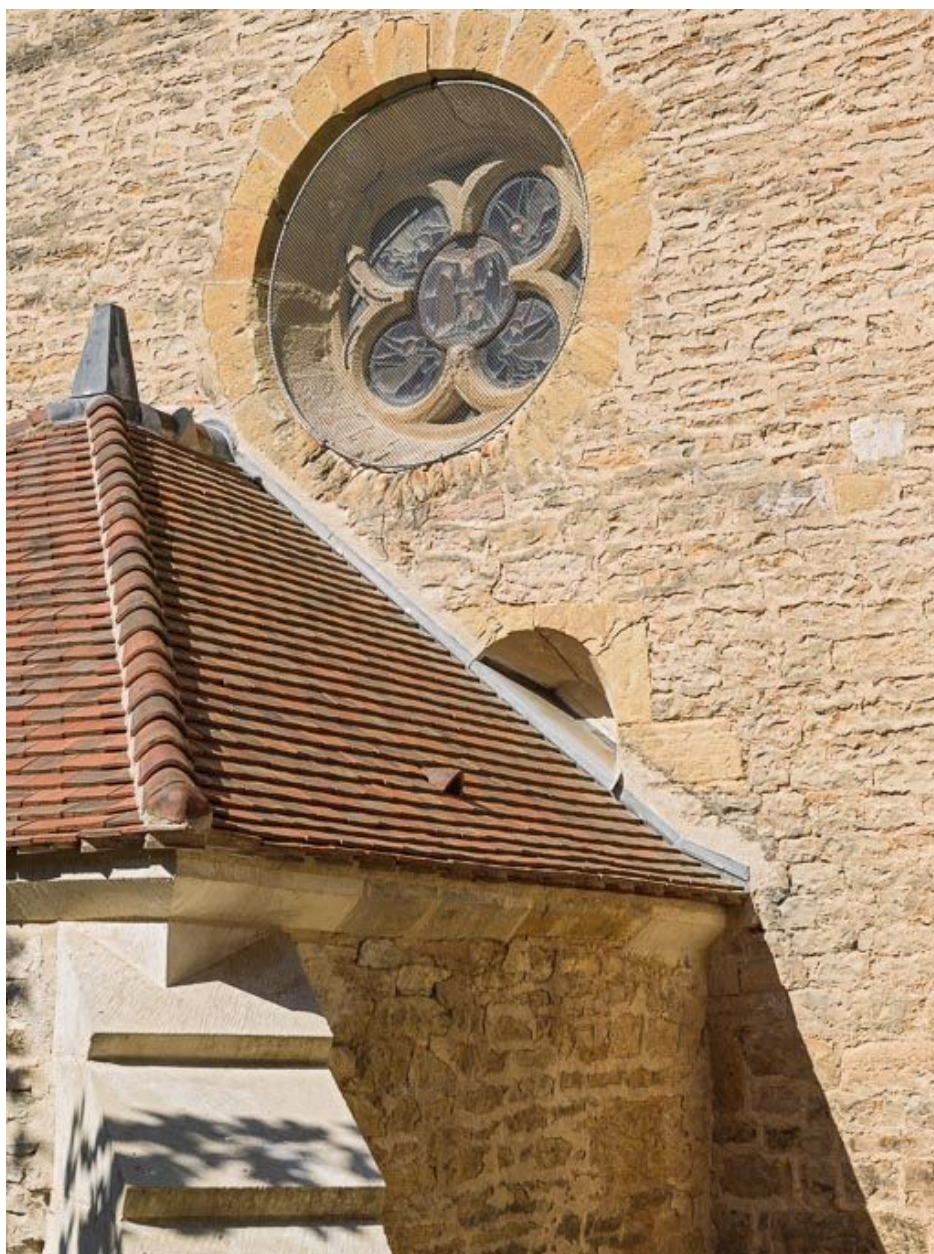
Détail de l'oculus et de la baie murée du chœur.

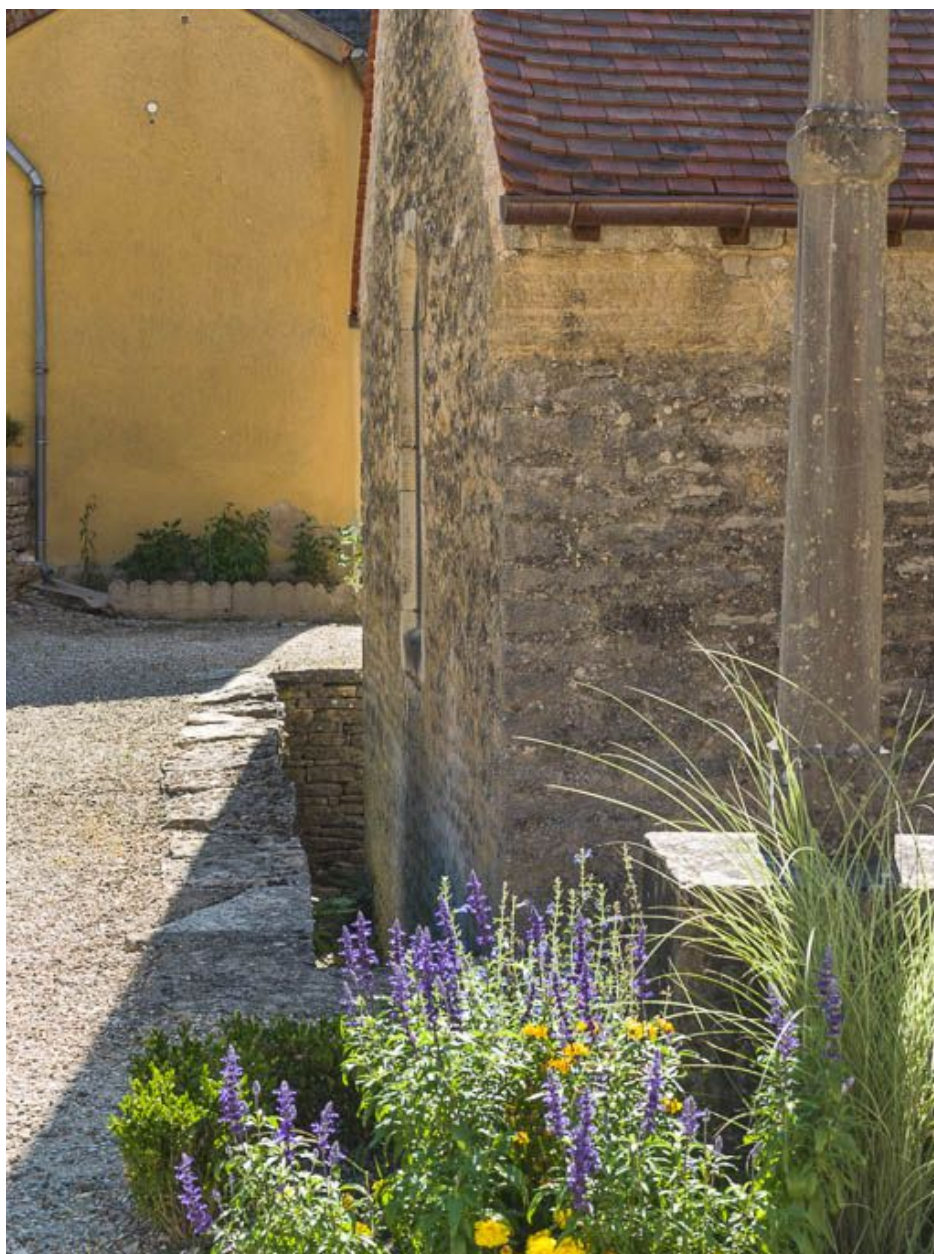
Fossé d'assainissement de la chapelle nord-est.

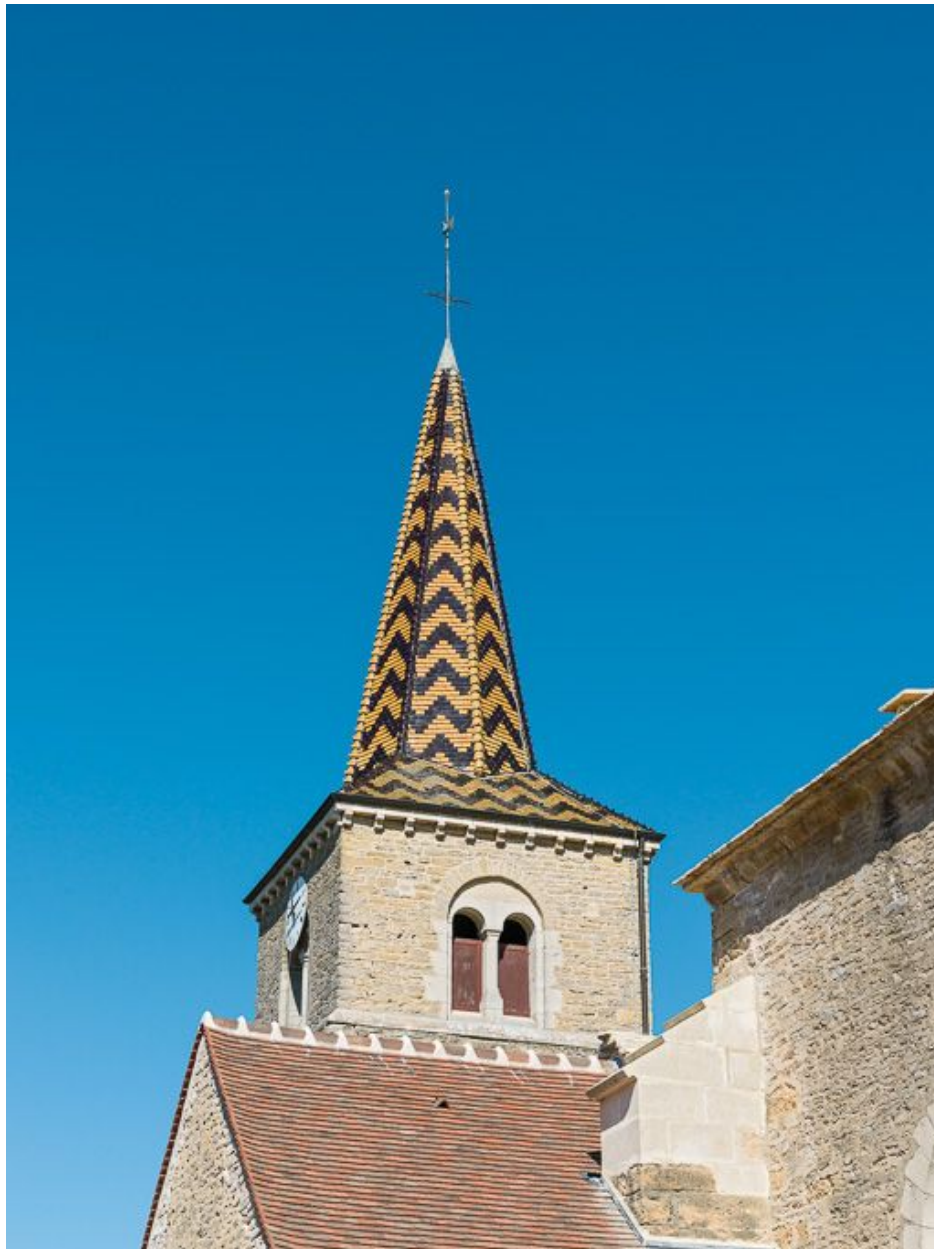
flèche du clocher.

Le clocher est modifié au 19e siècle : l'ajout d'une flèche, prévue en 1829, est ajournée , sans doute pour des difficultés financières, elle sera finalement construite en 1859. F. Goin en donne une description (devis du 12 février 1859- Archives départementales de la Côte-d'Or II O 479-7) : " Le clocher actuel de l'église de Pernand se compose d'une tour carrée surmontée d'une toiture en lave portée sur deux pignons et percée à son sommet de quatre baies géminées. Le clocher ainsi que la majeure partie de l'église appartient à la dernière partie de l'époque romane [...] le revêtement aurait lieu en tuiles vernies afin qu'il s'harmonise mieux avec le reste des constructions."

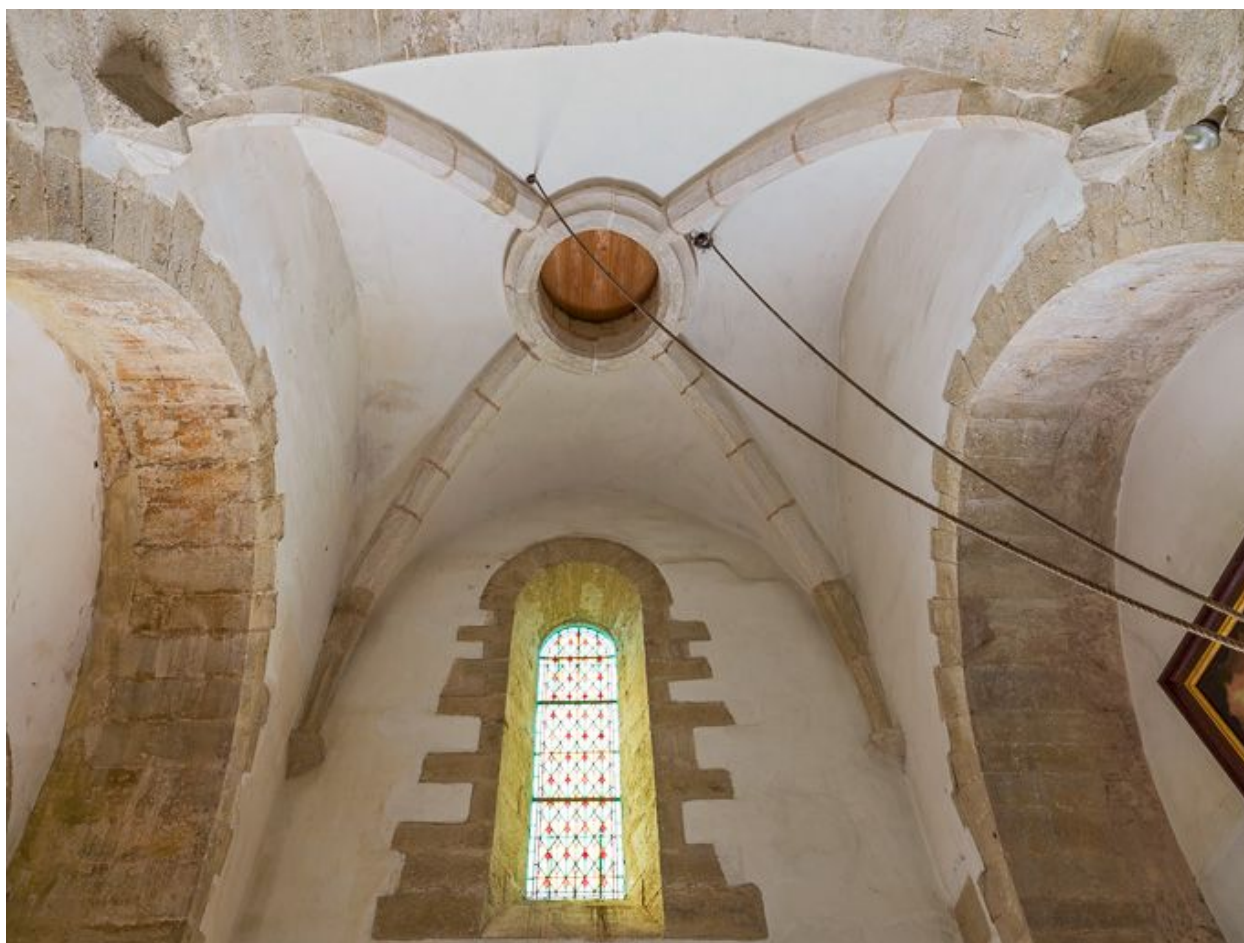
Voûte de la travée sous clocher.

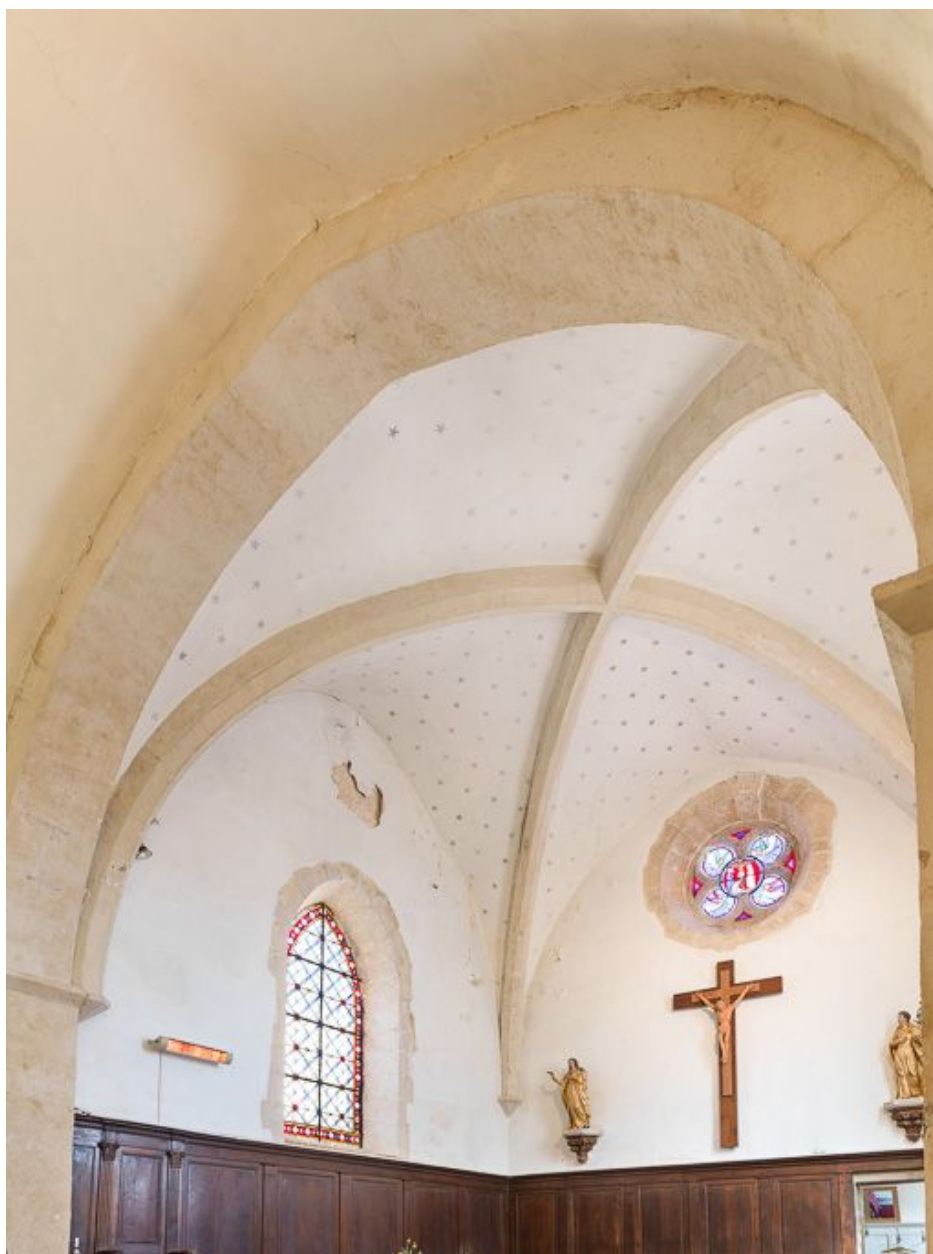
Voûte du chœur.

On accède au chœur par un emmarchement à un degré. Voûté d'ogives reposant sur des piliers à l'entrée et sur des culots à facettes à l'est, il est éclairé par trois baies dont un oculus à l'est, fermé par une verrière représentant un calvaire, et par deux baies en arc brisé au nord et au sud, closes de verrières décoratives. Une porte au fond du chœur ouvre sur la sacristie, voûtée d'arêtes.

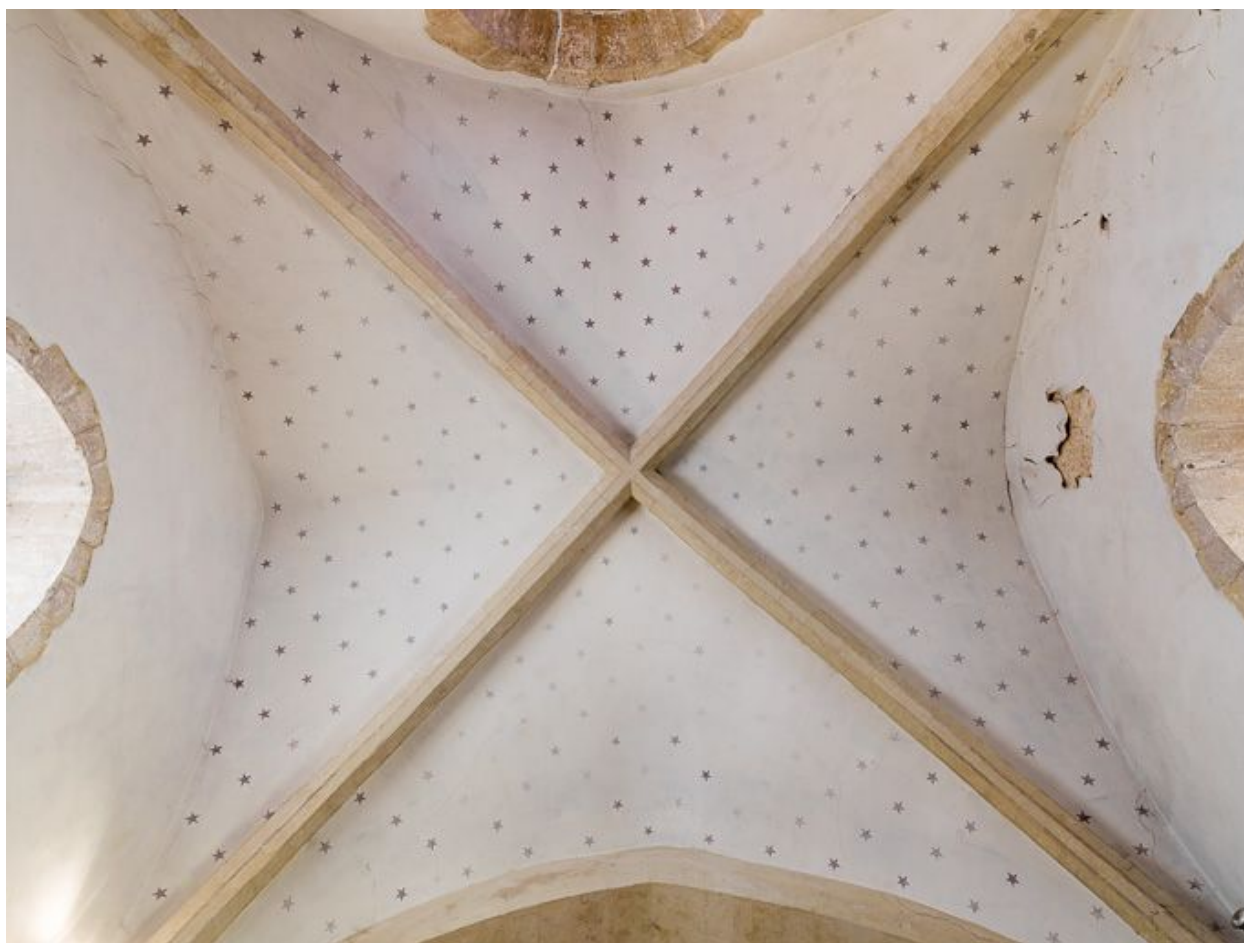
Voûte du chœur.

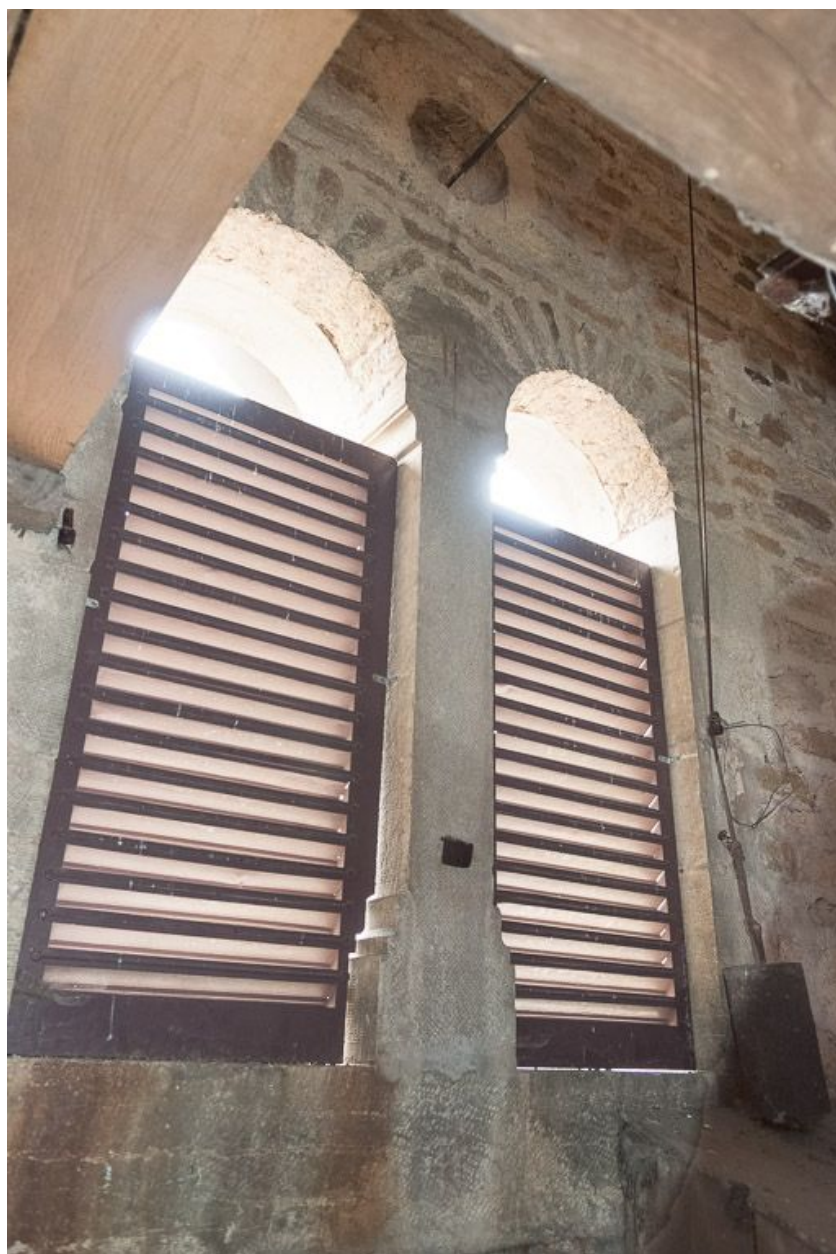
Baie du clocher et abat-sons.

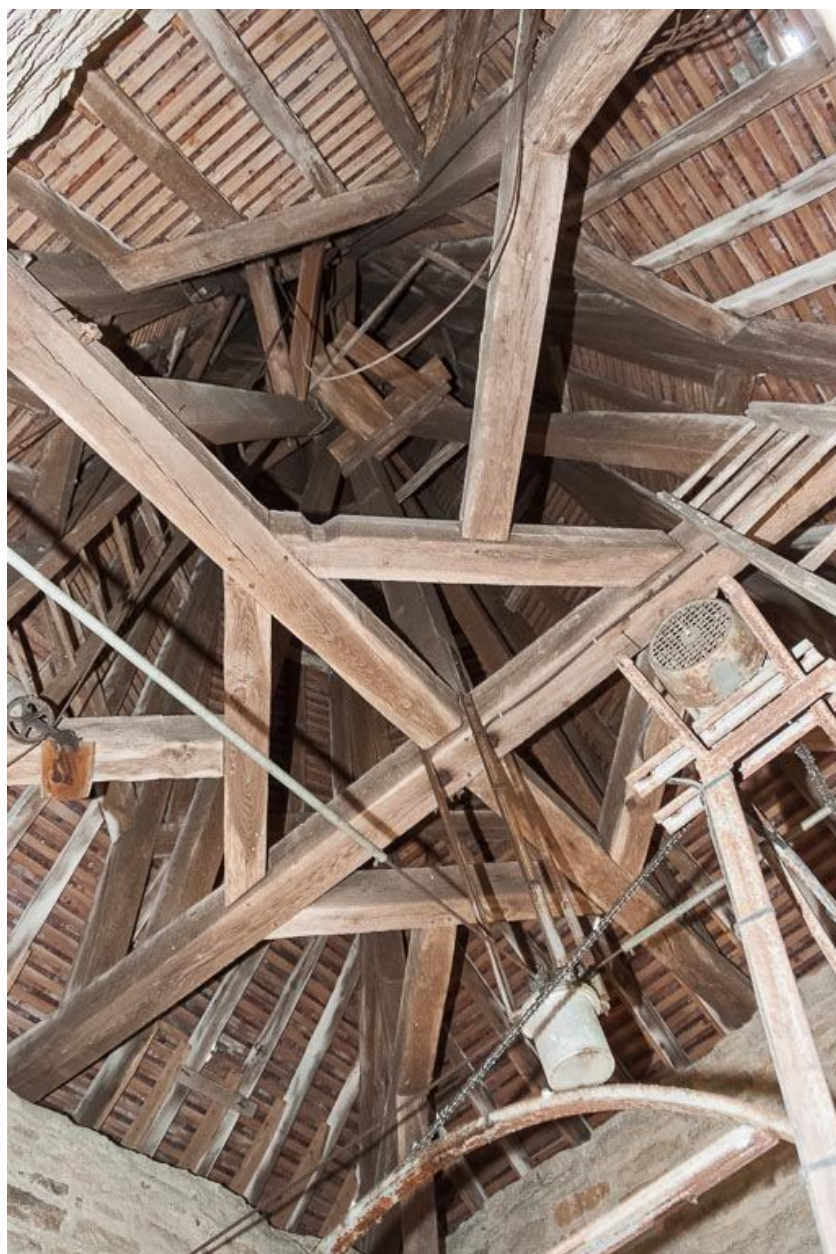
Charpente de la flèche du clocher.

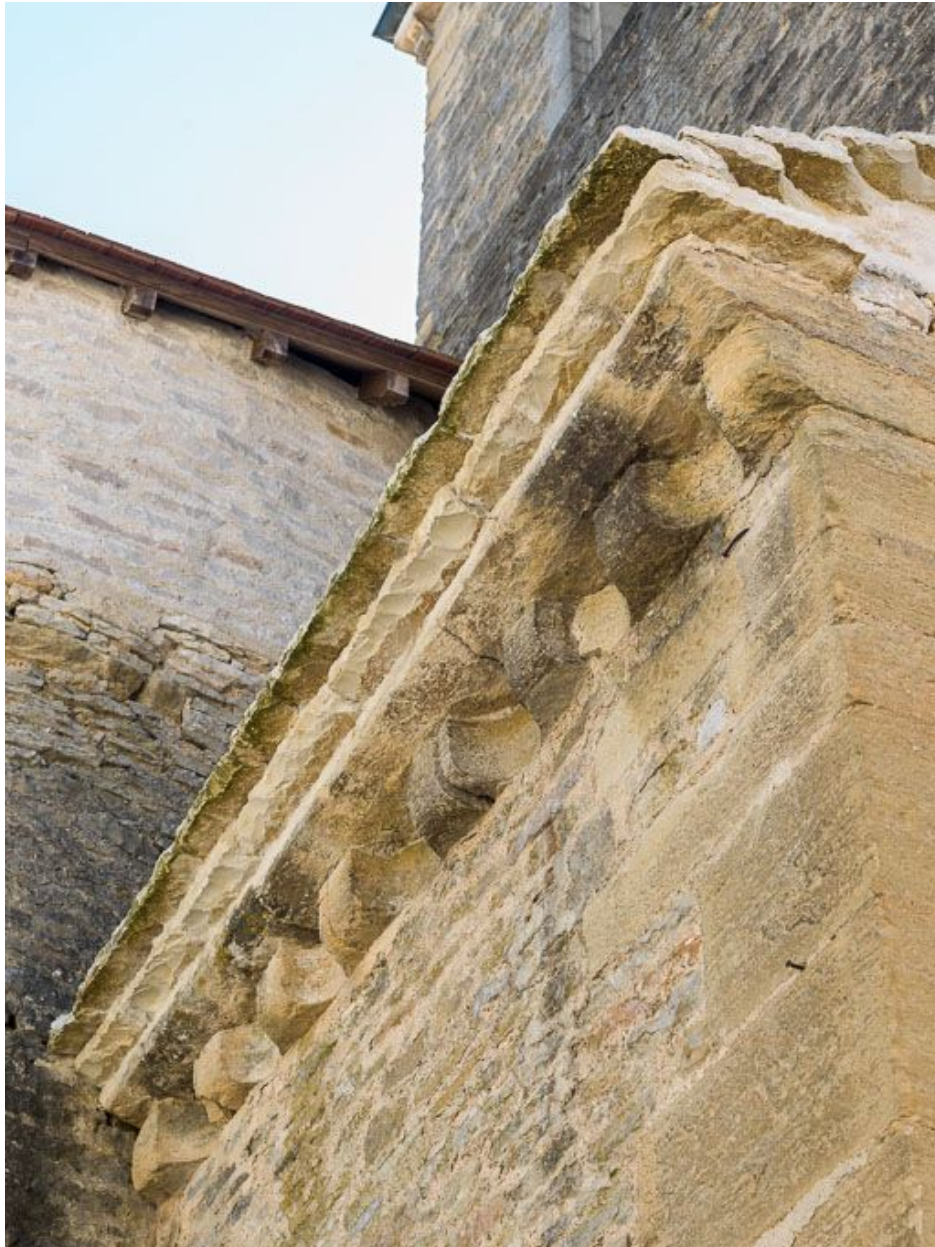
Elévation nord-est, détail des corniches.

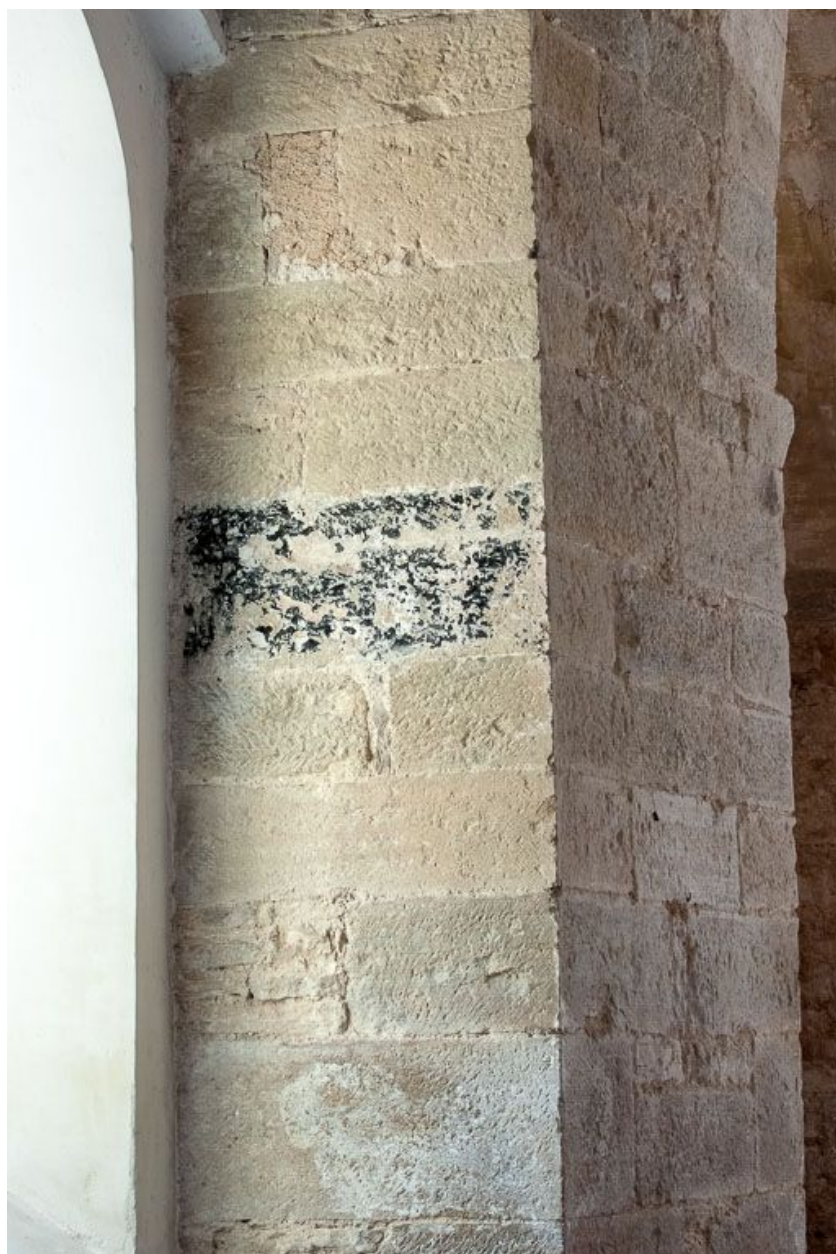
Traces de litre funéraire dans la nef.

Des traces de litre funéraire sont visibles près de la porte conduisant à l'escalier de la tourelle, à l'entrée des fonts baptismaux et transparaissent sous l'enduit des murs de la nef. Des traces de peinture rouge dessinant un faux appareillage, soulignent l'intrados des arcades de part et d'autre de la première travée. La première travée ouvre à droite sur les fonts baptismaux et à gauche, une porte donne accès à la tourelle d'escaliers menant au clocher. Elle est voûtée d'ogives reposant sur des culots à facettes, le centre de la voûte est percé d'une ouverture circulaire. L'espace qui s'apparente à la chapelle des fonts baptismaux est matérialisé par un emmarchement recouvert de tommettes. On y trouve également un renforcement de format carré. Cet espace est éclairé par une baie en plein-cintre semblable aux autres baies de la nef et fermée par une verrière représentant le baptême du Christ.

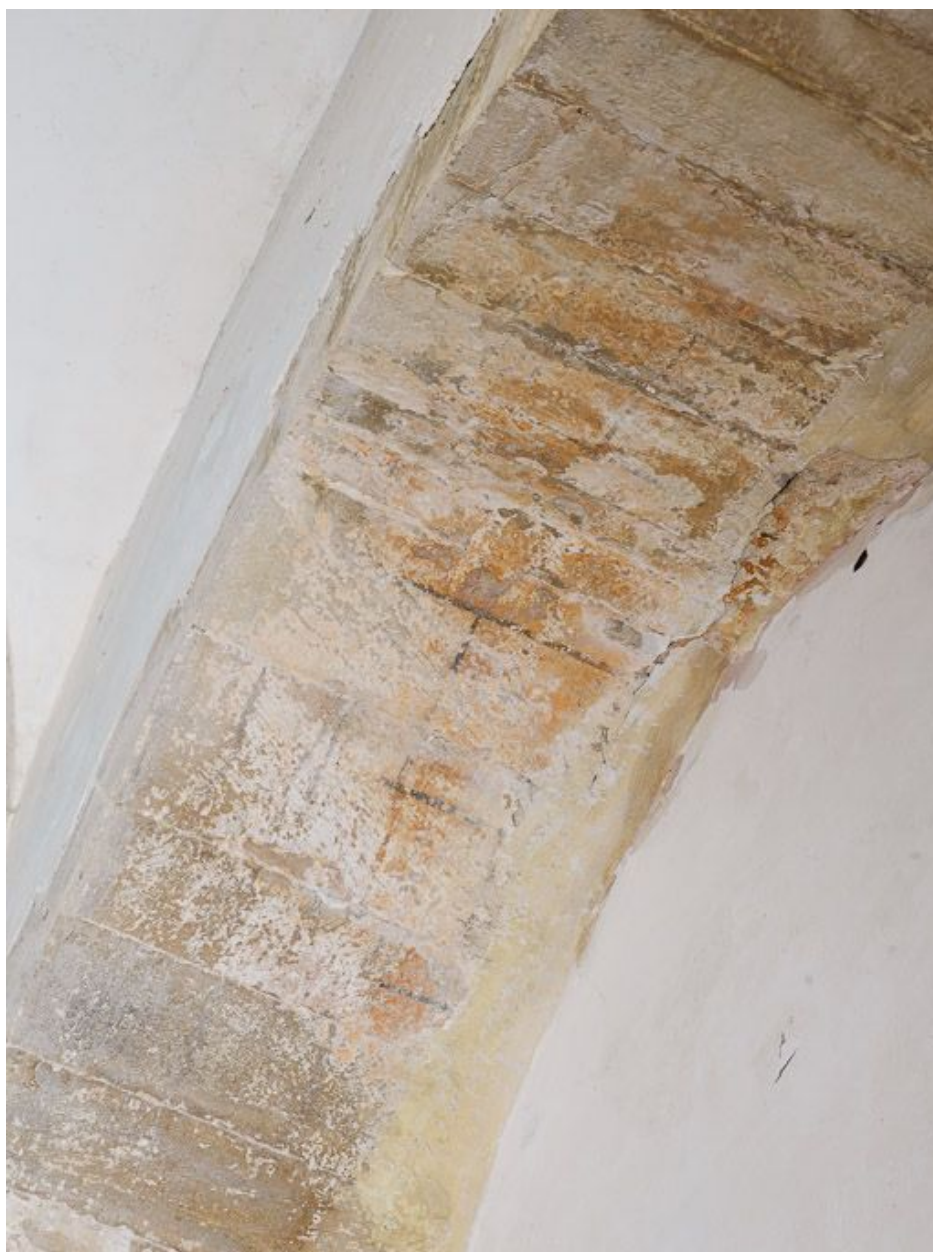
Détail des traces de peintures murales dessinant un faux appareillage, au niveau de la 1ère travée.

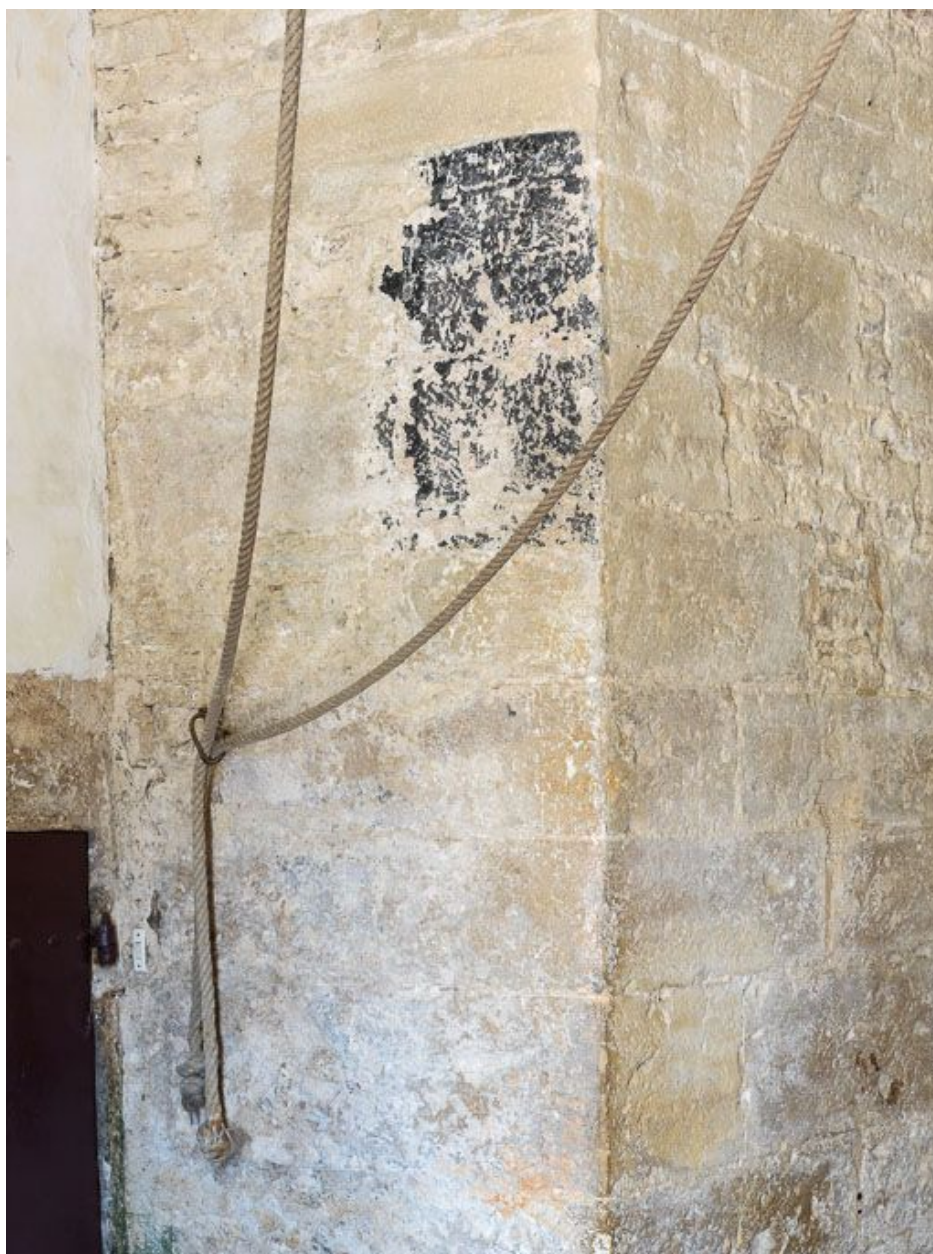
Traces de litre funéraire.

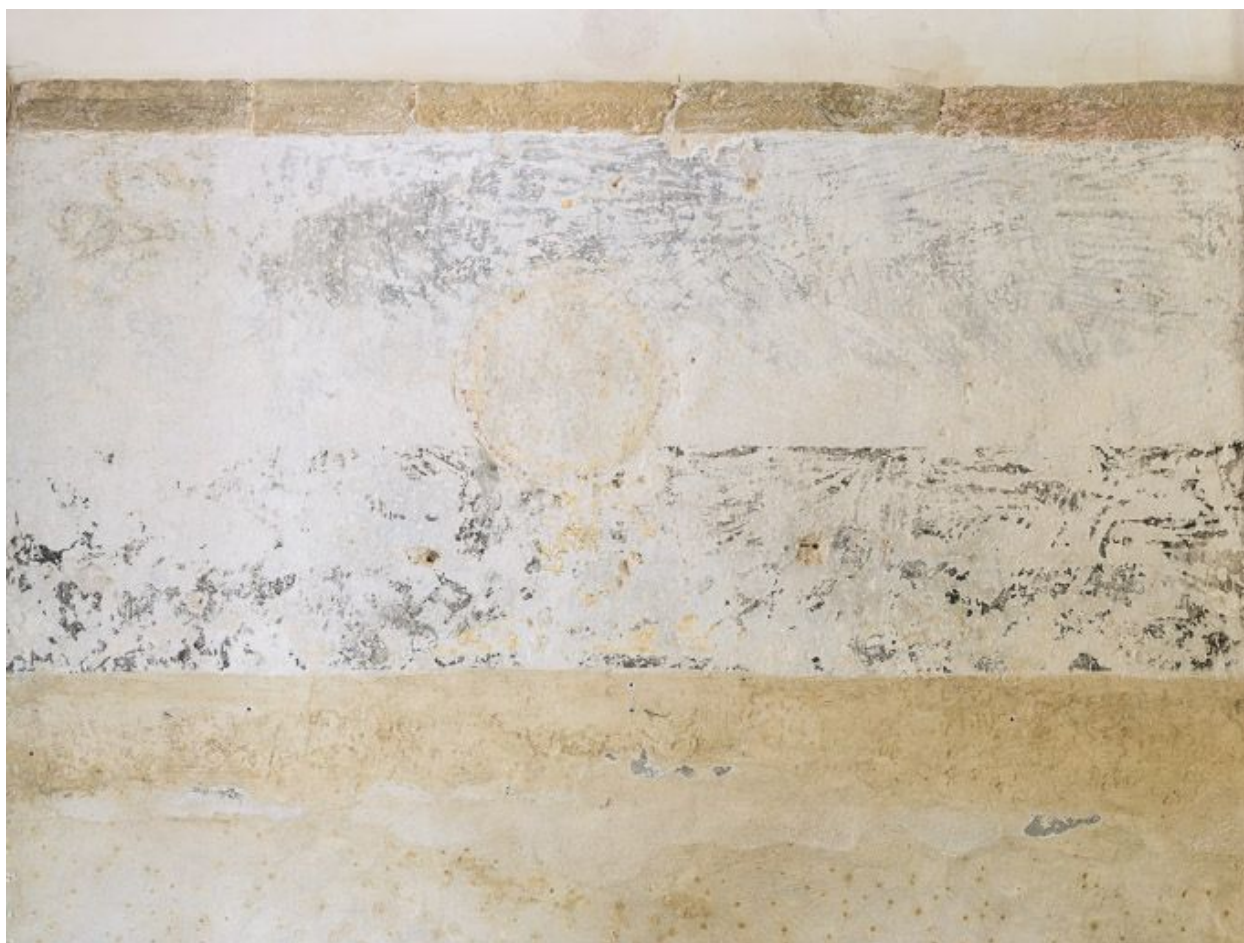
Traces de peintures murales dans la nef.

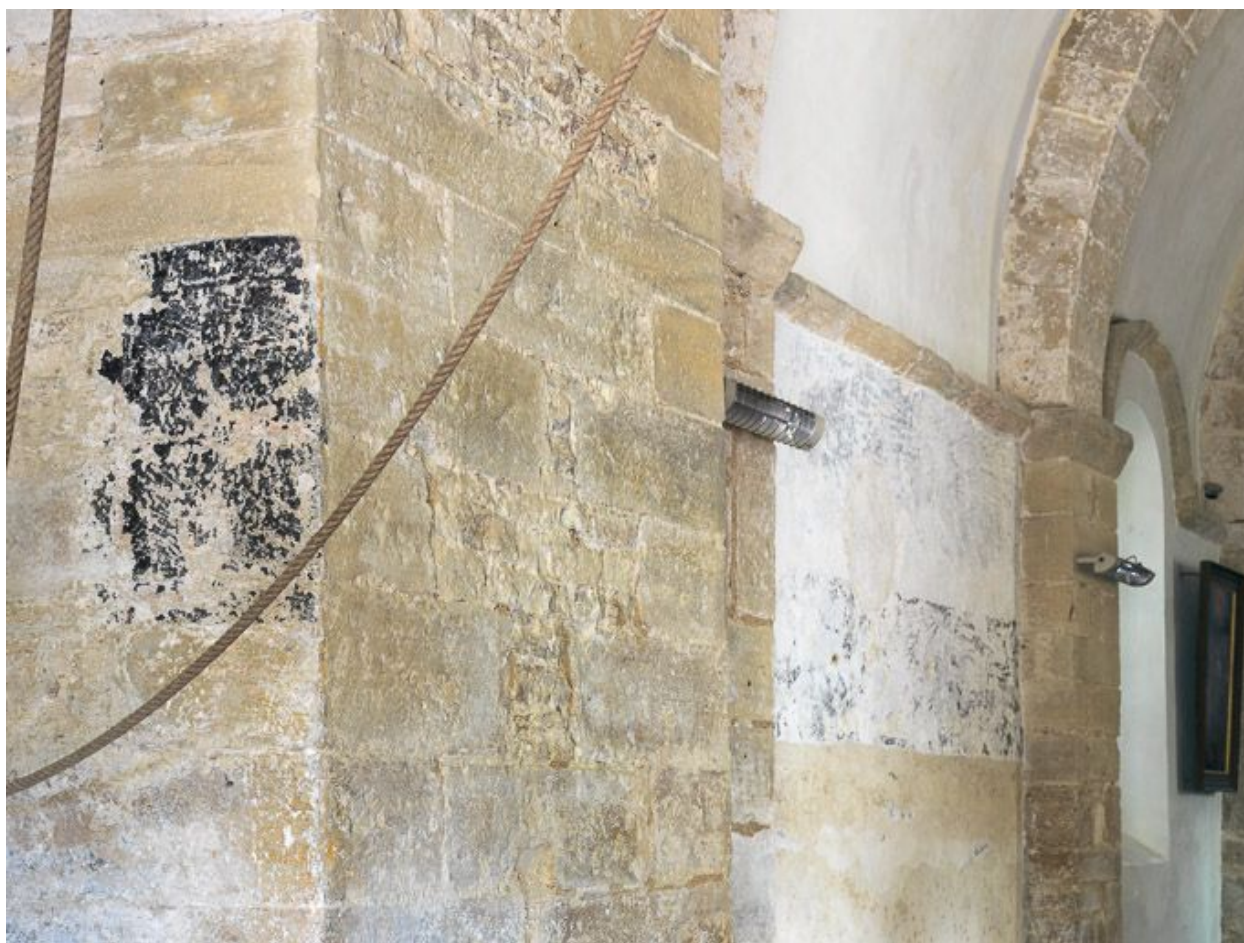
Détail des traces de litre funéraire dans la nef.
