Bourgogne-Franche-Comté, Côte-d'Or  
Auxonne  
boulevard Pasteur  
porte de Comté

## décor d'architecture : anges porte-écu, animaux, végétaux et symboles

Cadre de l'étude : enquête thématique régionale fortifications royales et nationales en Bourgogne-Franche-Comté

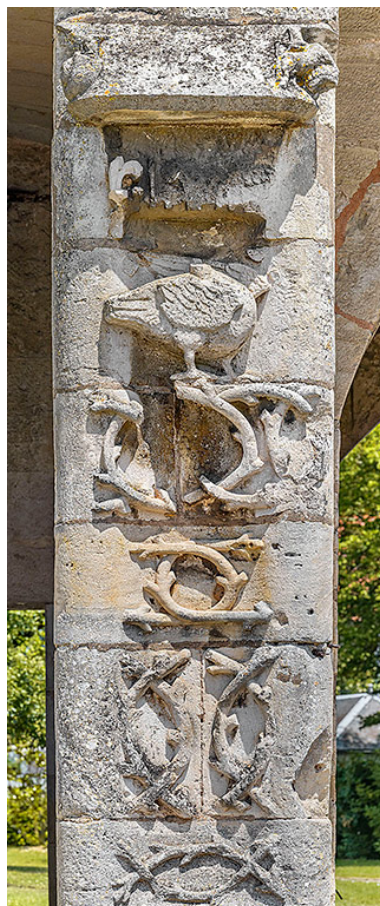
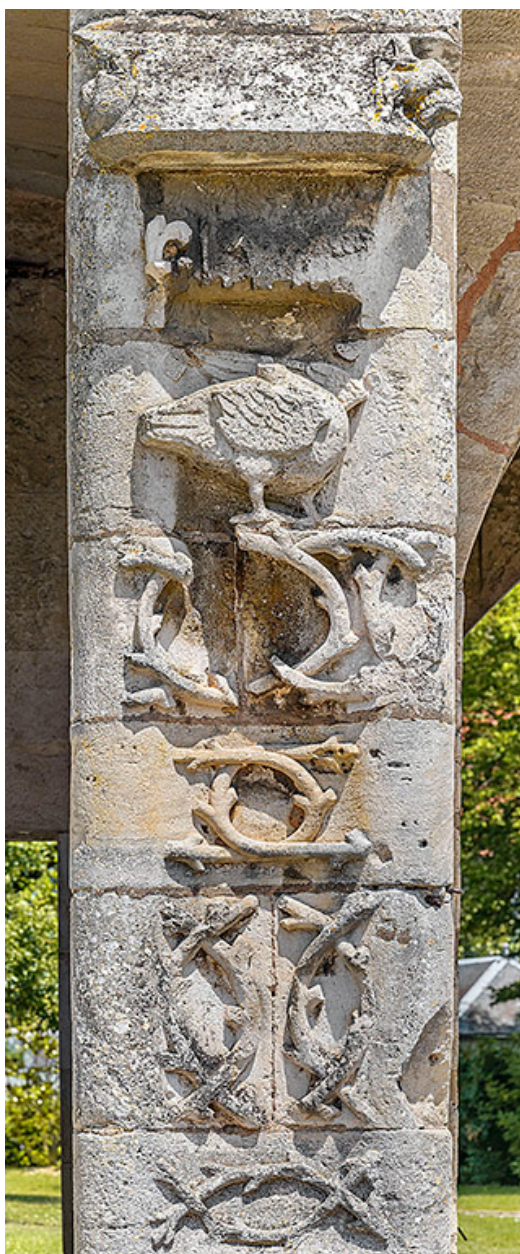
Pilier sculpté de rinceaux  
 végétaux entrelacés et d'un oiseau.  
 Phot. Thierry Kuntz  
 IVR26\_20232100245NUC4A

Pilier sculpté de rinceaux végétaux entrelacés et d'un oiseau.

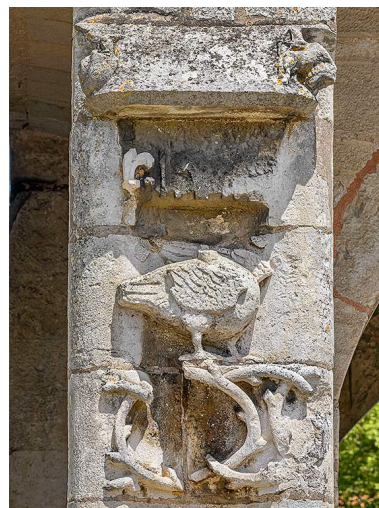
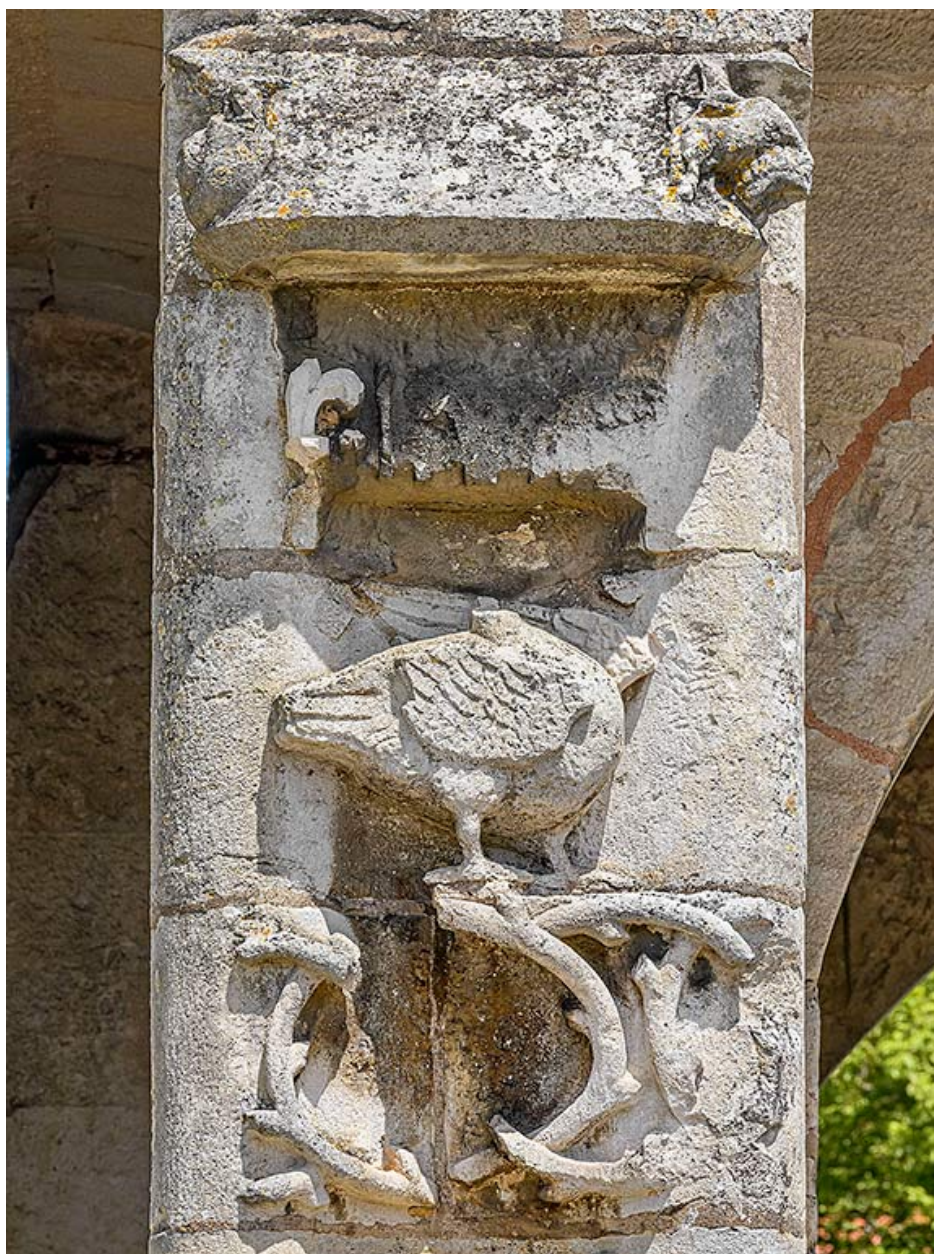
Détail de l'oiseau et  
 son couronnement.  
 Phot. Thierry Kuntz  
 IVR26\_20232100247NUC4A

Détail de l'oiseau et son couronnement.

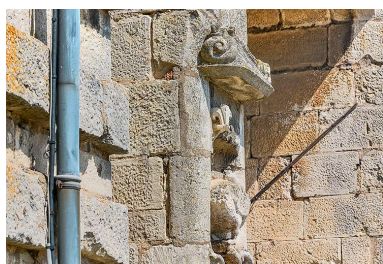
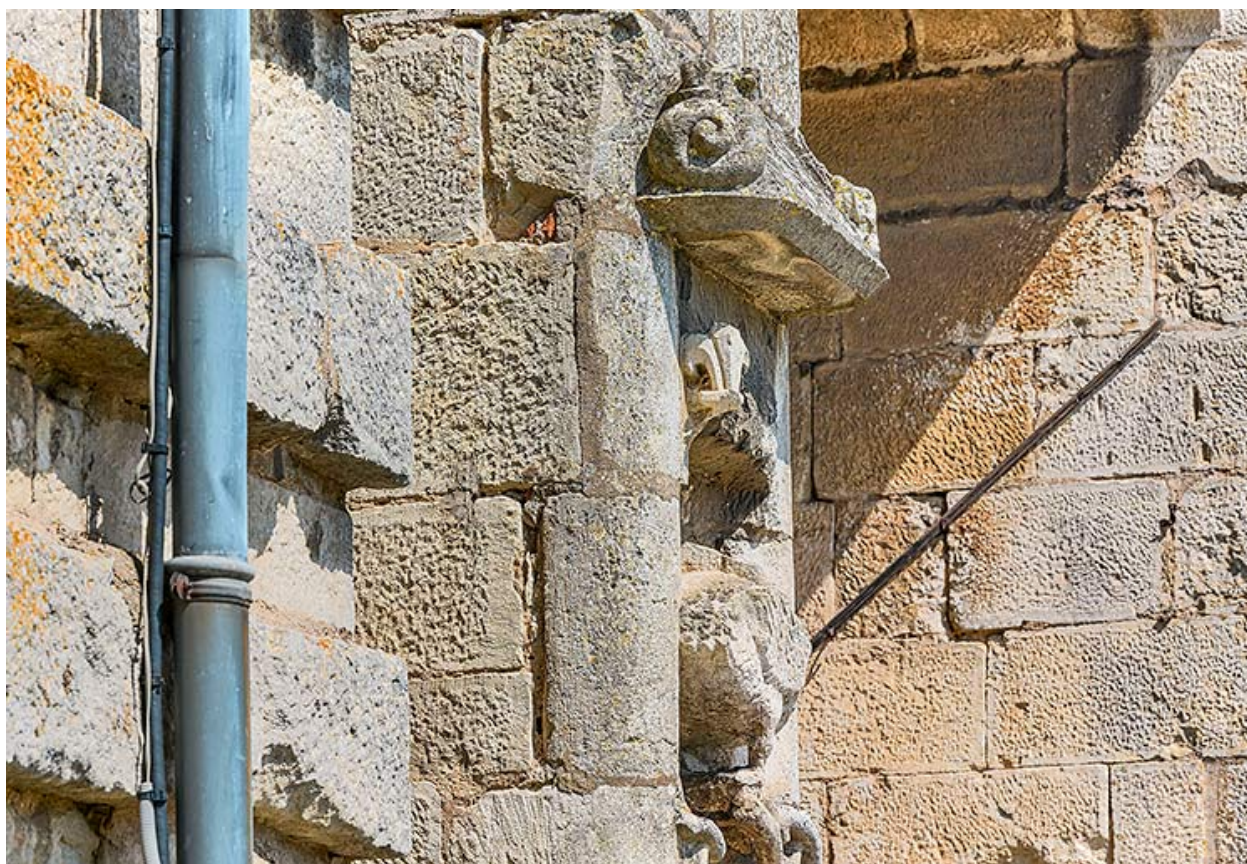
Couronne de l'oiseau  
 décapité, vue de trois quarts.  
 Phot. Thierry Kuntz  
 IVR26\_20232100246NUC4A

Couronne de l'oiseau decapité, vue de trois quarts.

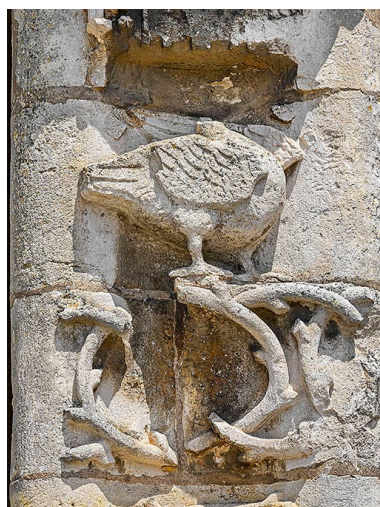
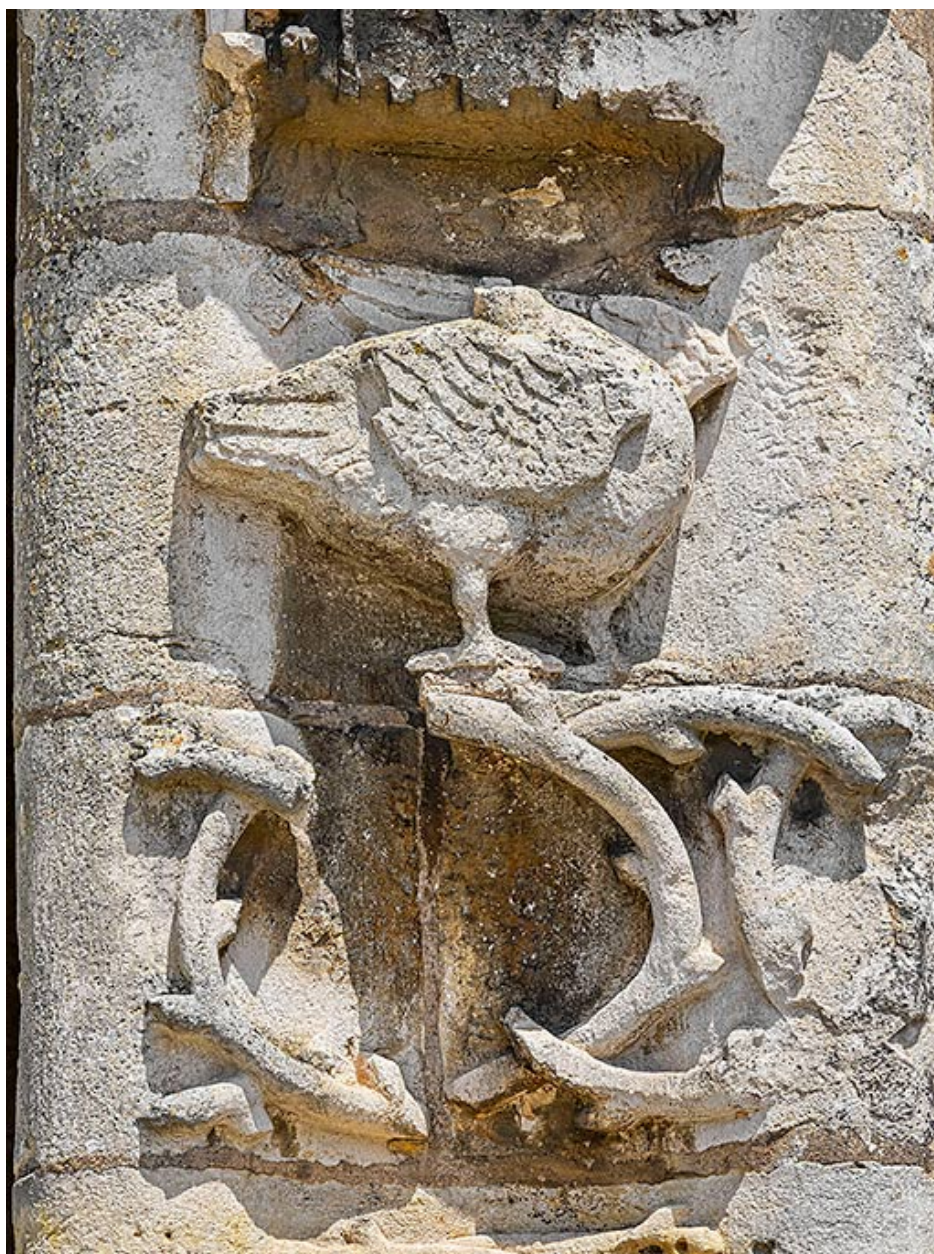
Les sculptures présentes sur la porte sont en pierre calcaire avec des décors en haut-relief et bas-relief avec absence de polychromie. Certains éléments sont à rapprocher de la ronde-bosse (les végétaux sous l'oiseau décapité). Plusieurs motifs

Détail de l'oiseau décapité.  
 Phot. Thierry Kuntz  
 IVR26\_20232100250NUC4A

Détail de l'oiseau décapité.

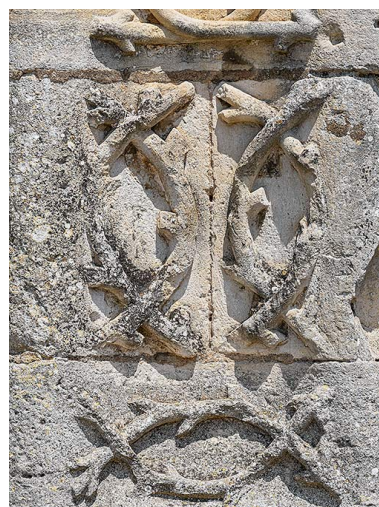
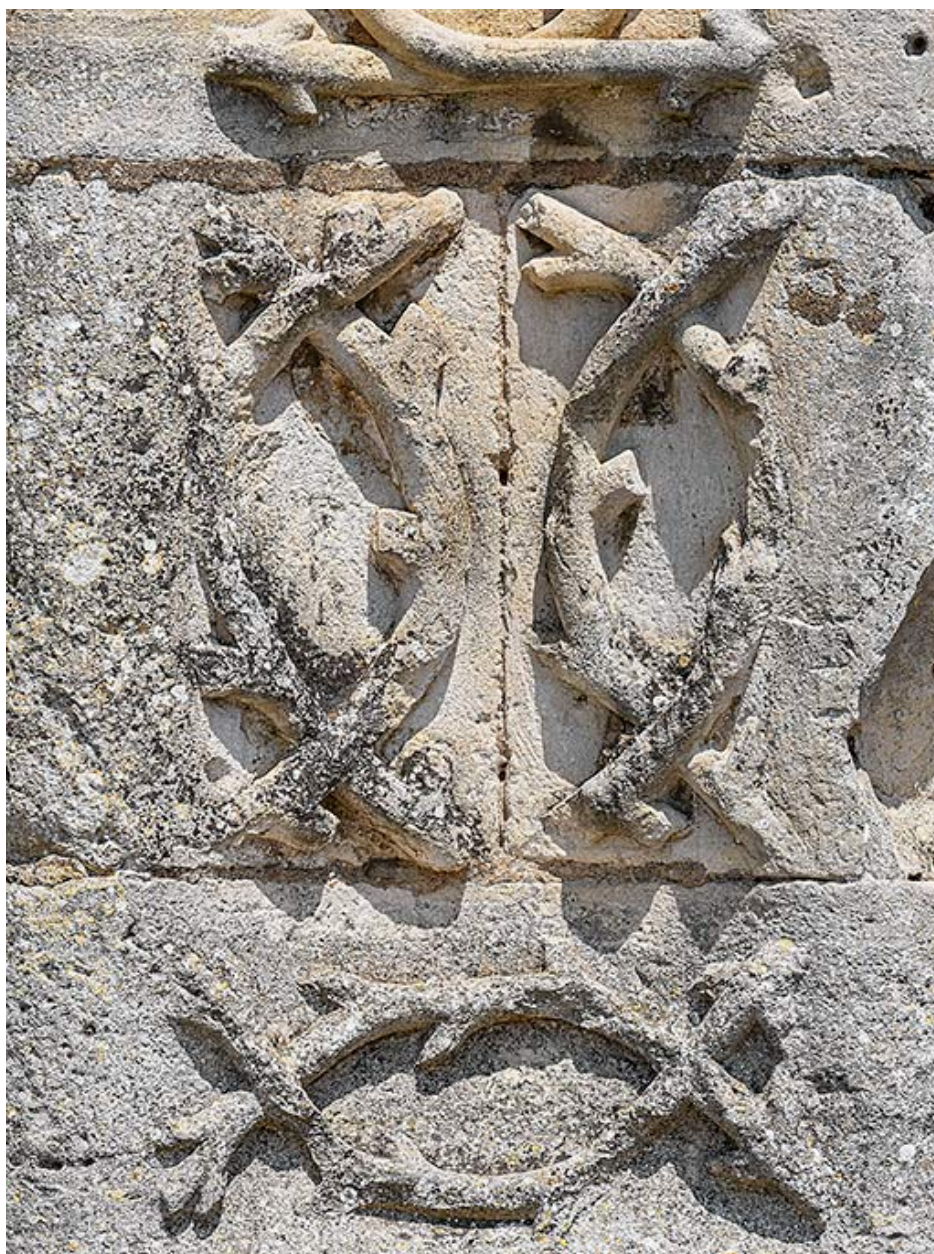
Les branches renvoient aux rinceaux noués de l'emblème des Orléans.

Détail des rinceaux végétaux.  
 Phot. Thierry Kuntz  
 IVR26\_20232100249NUC4A

Détail des rinceaux végétaux.

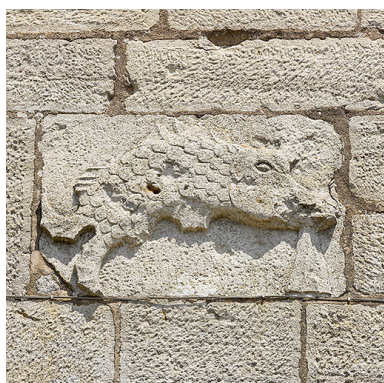
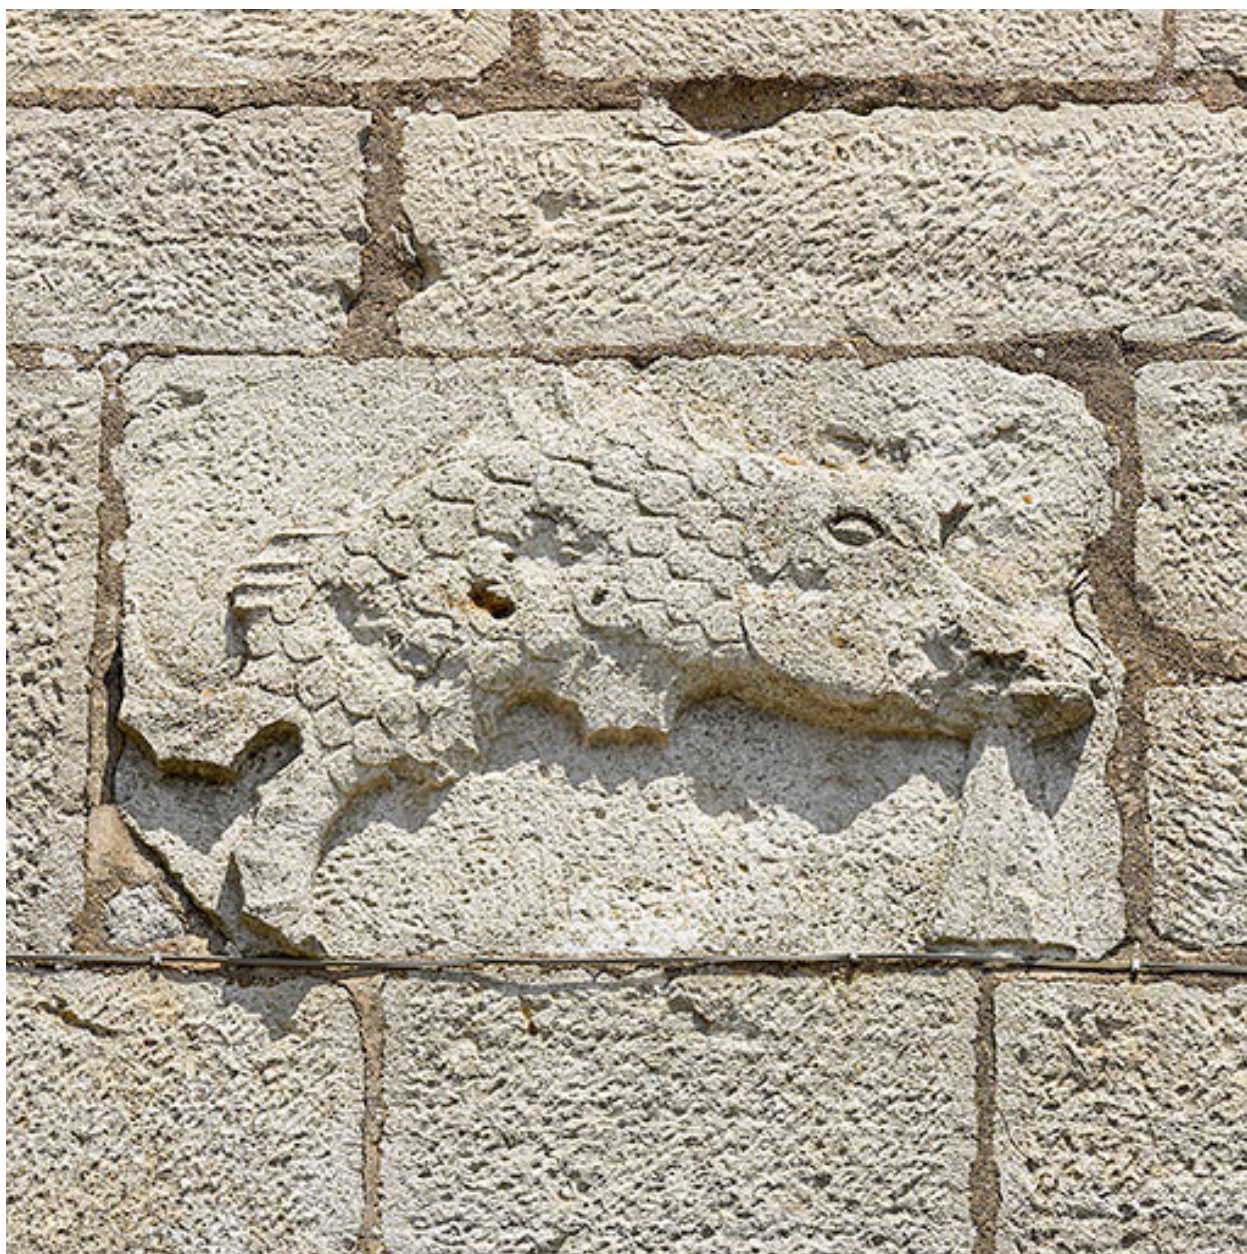
Sculpture représentant un dauphin.  
 Phot. Thierry Kuntz  
 IVR26\_20232100252NUC4A

Sculpture représentant un dauphin.

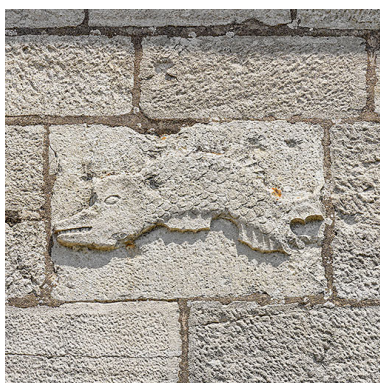
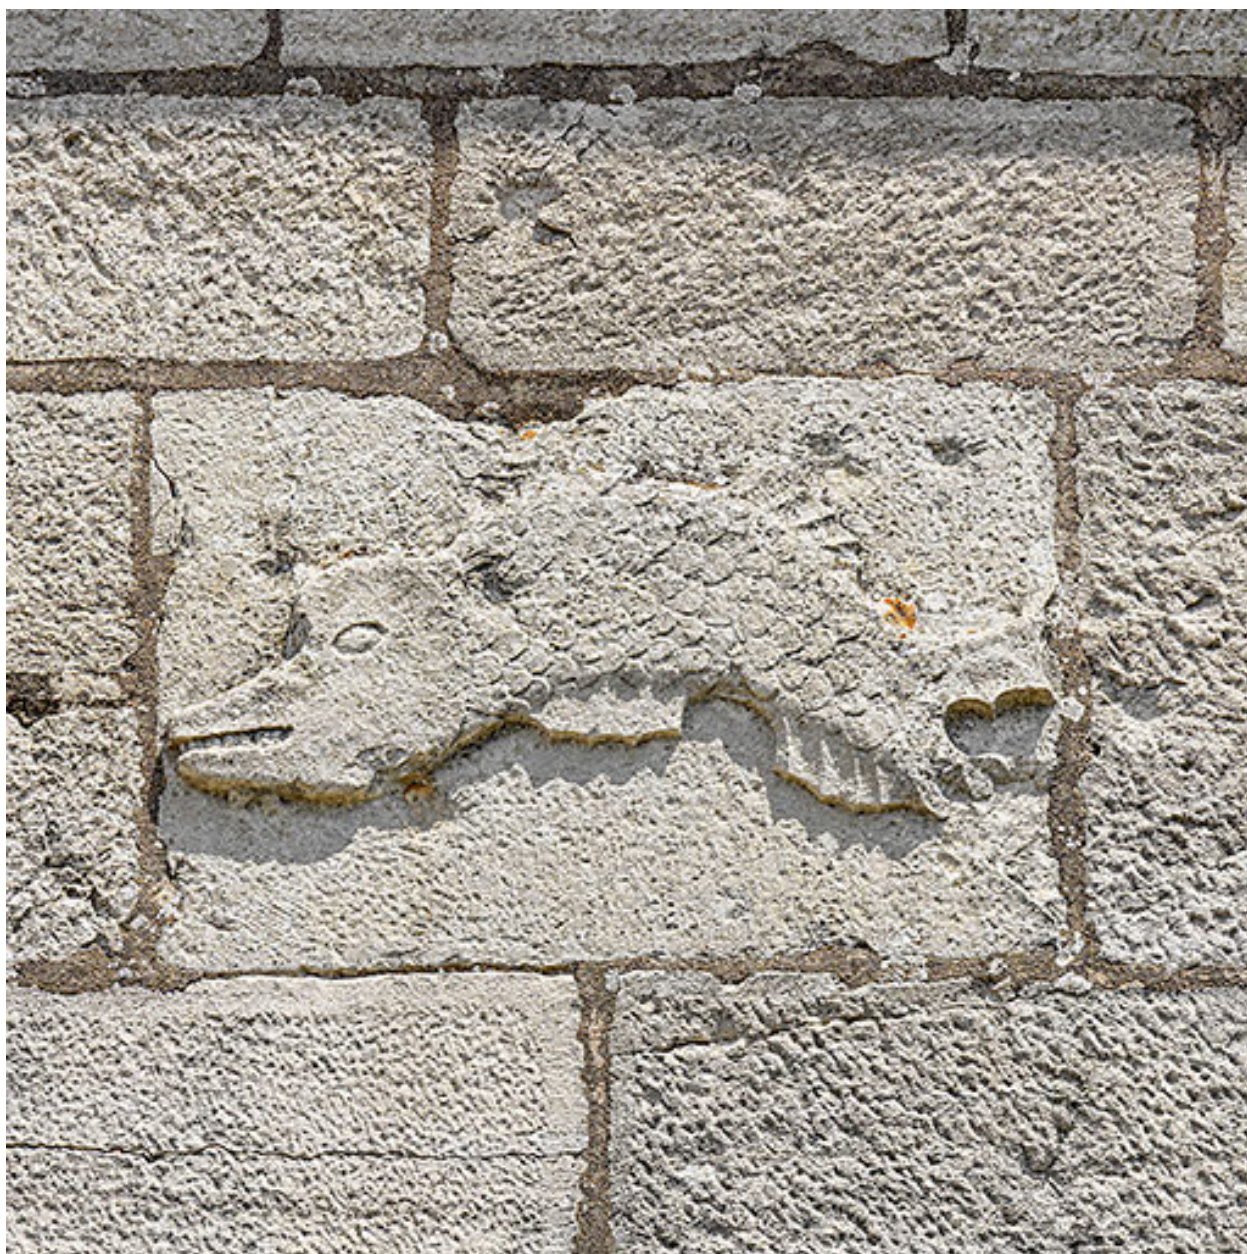
Sculpture représentant  
 un second dauphin.  
 Phot. Thierry Kuntz  
 IVR26\_20232100253NUC4A

Sculpture représentant un second dauphin.

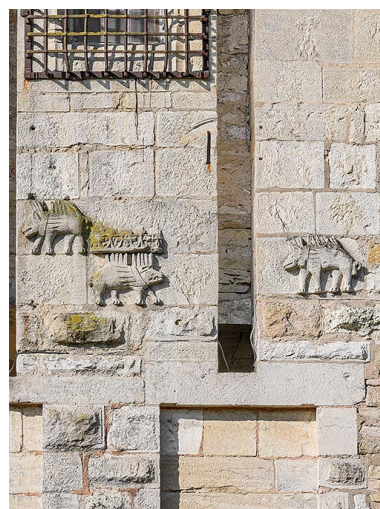
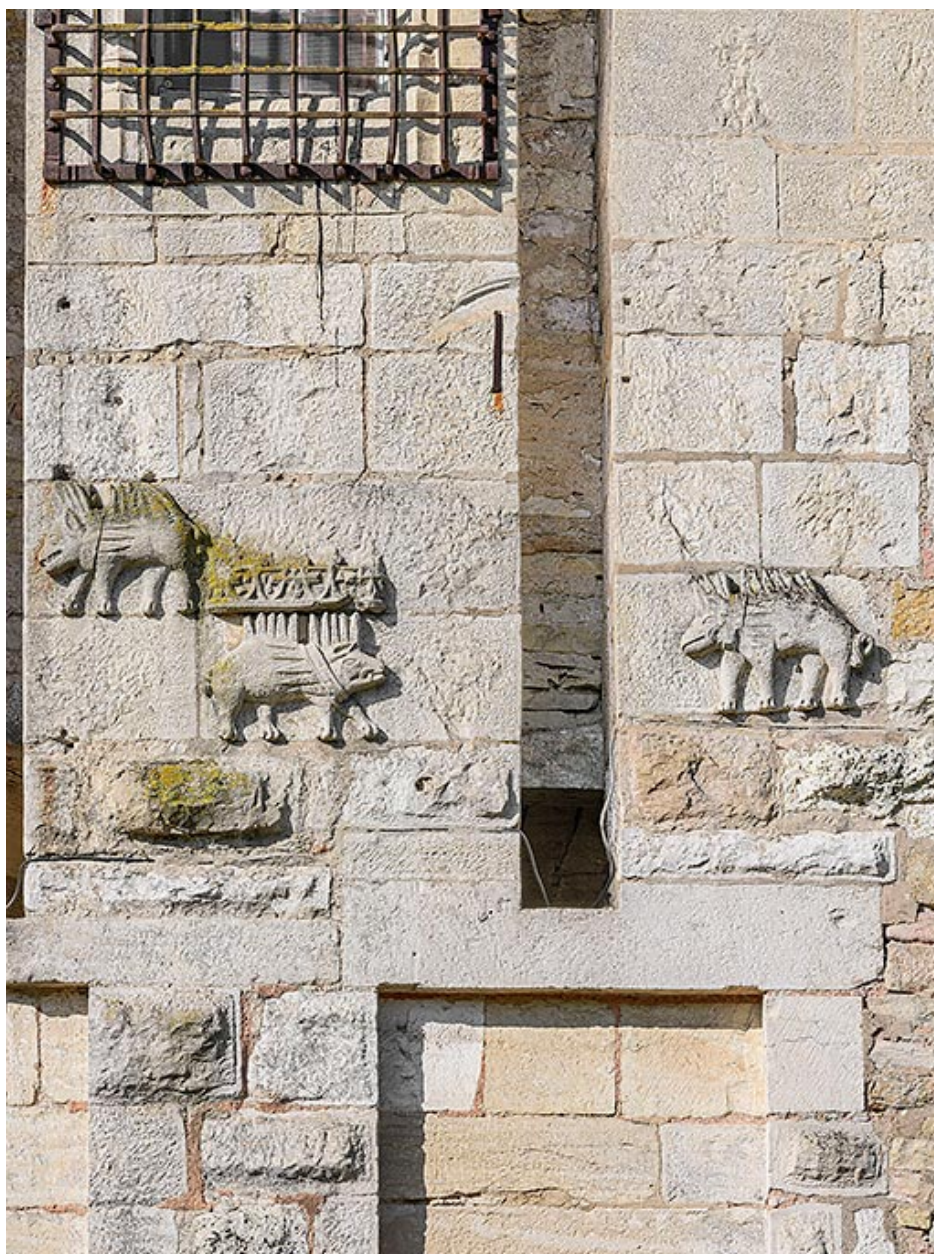
Porc-épic sur la  
 façade côté campagne.  
 Phot. Thierry Kuntz  
 IVR26\_20232100261NUC4A

Porc-épic sur la façade côté campagne.

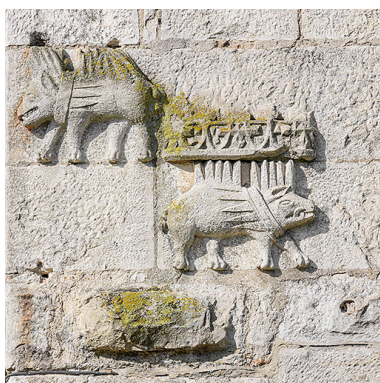
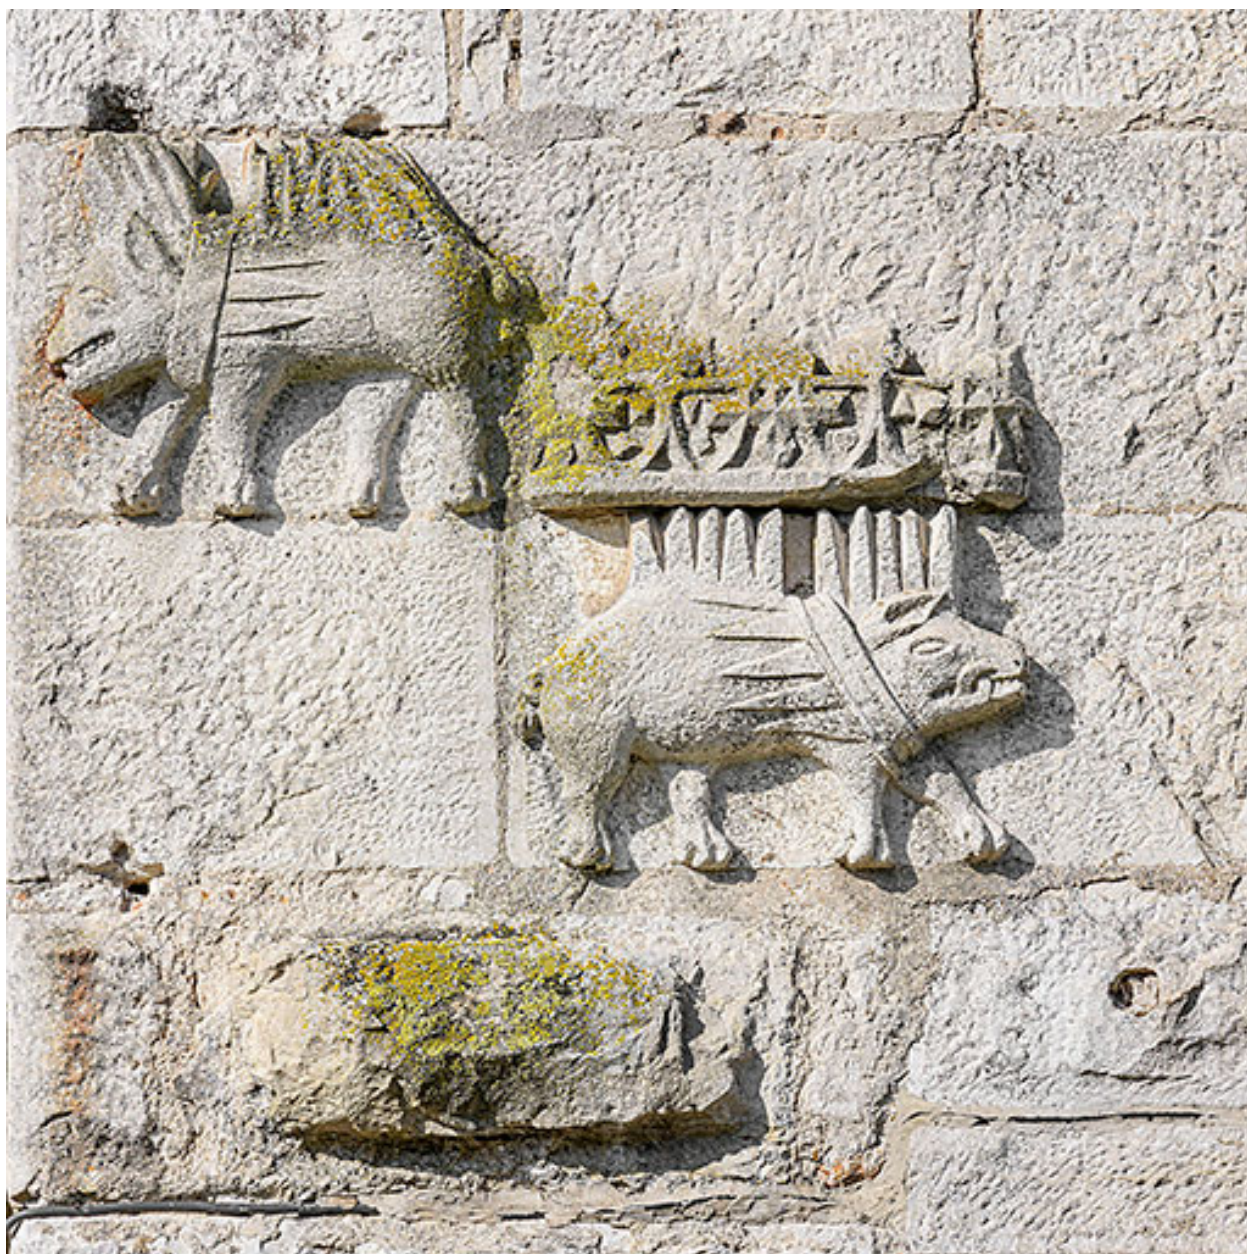
Détail d'un porc-épic couronné.  
 Phot. Thierry Kuntz  
 IVR26\_20232100262NUC4A

Détail d'un porc-épic couronné.

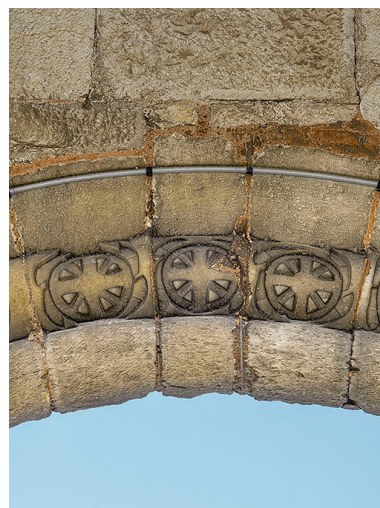
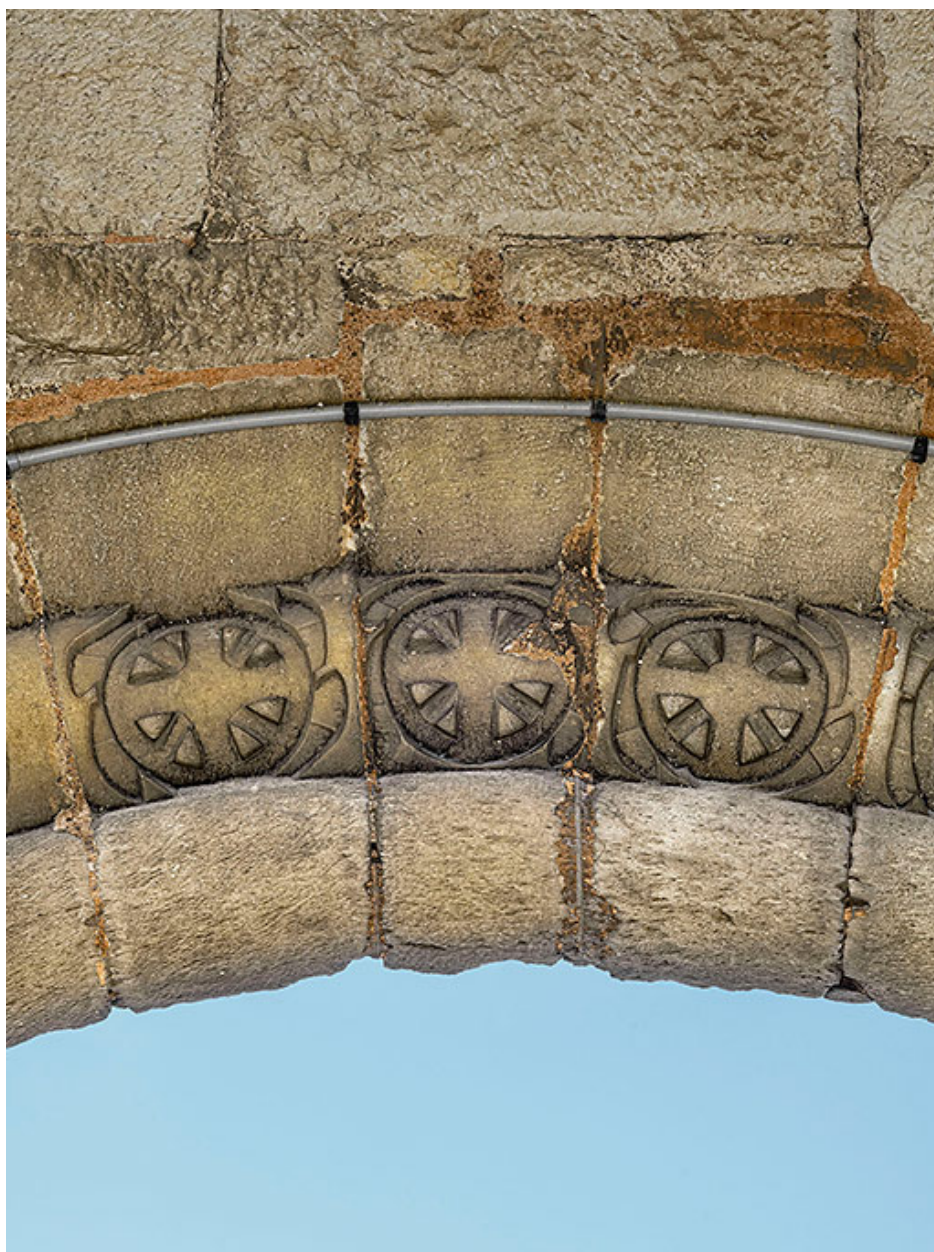
Rouelles sculptées, voûte du passage.  
 Phot. Thierry Kuntz  
 IVR26\_20232100242NUC4A

Rouelles sculptées, voûte du passage.

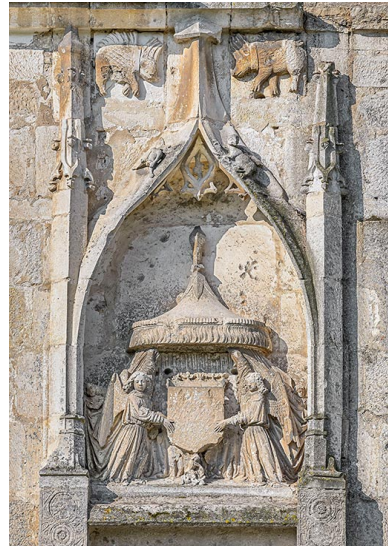
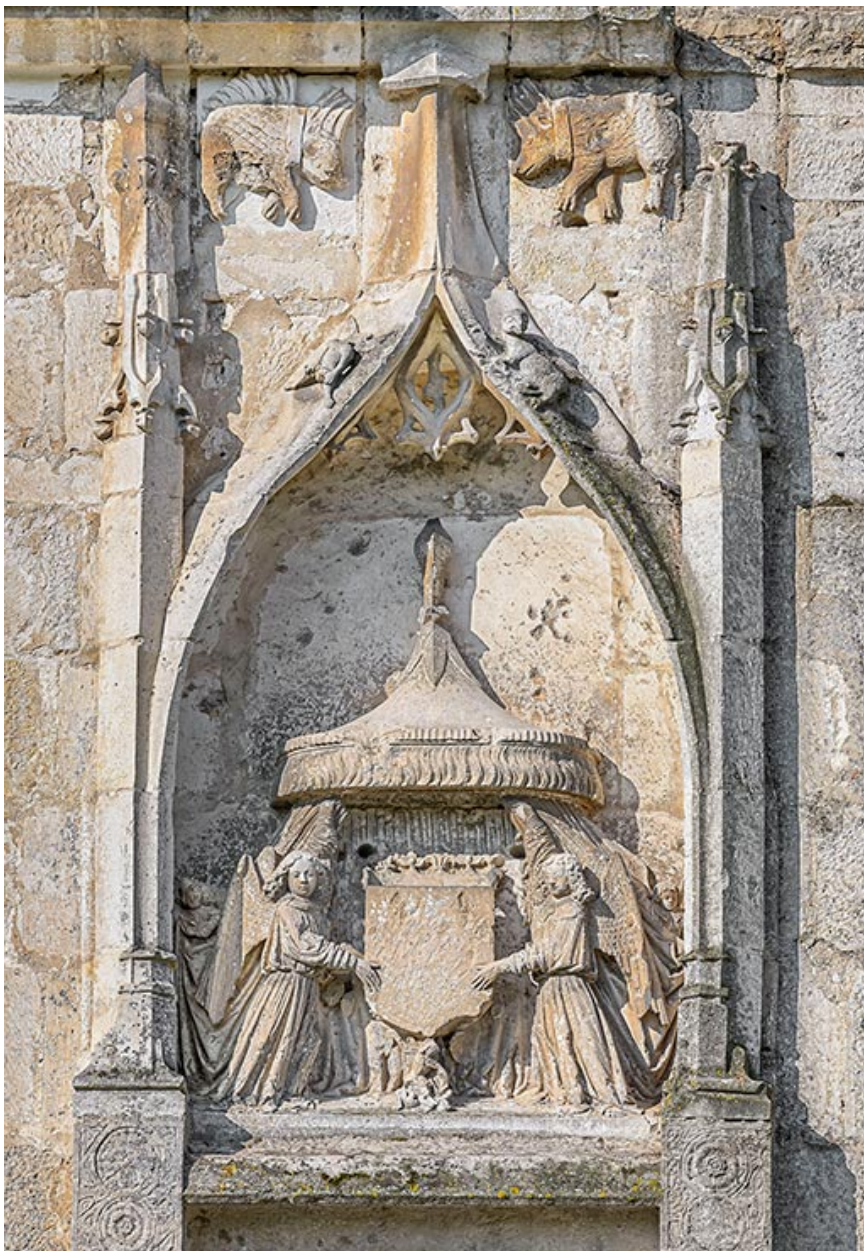
animaliers sont représentés (dauphins, porcs-épics, oiseaux). Le décor principal est le groupe sculpté sur la face nord : une niche encadrée par deux pinacles abritant un baldaquin avec deux anges et un petit saint Michel terrassant le dragon.

Le groupe sculpté.  
Phot. Thierry Kuntz  
IVR26\_20232100300NUC4A

Le groupe sculpté.

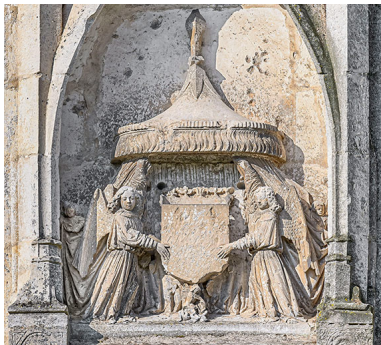
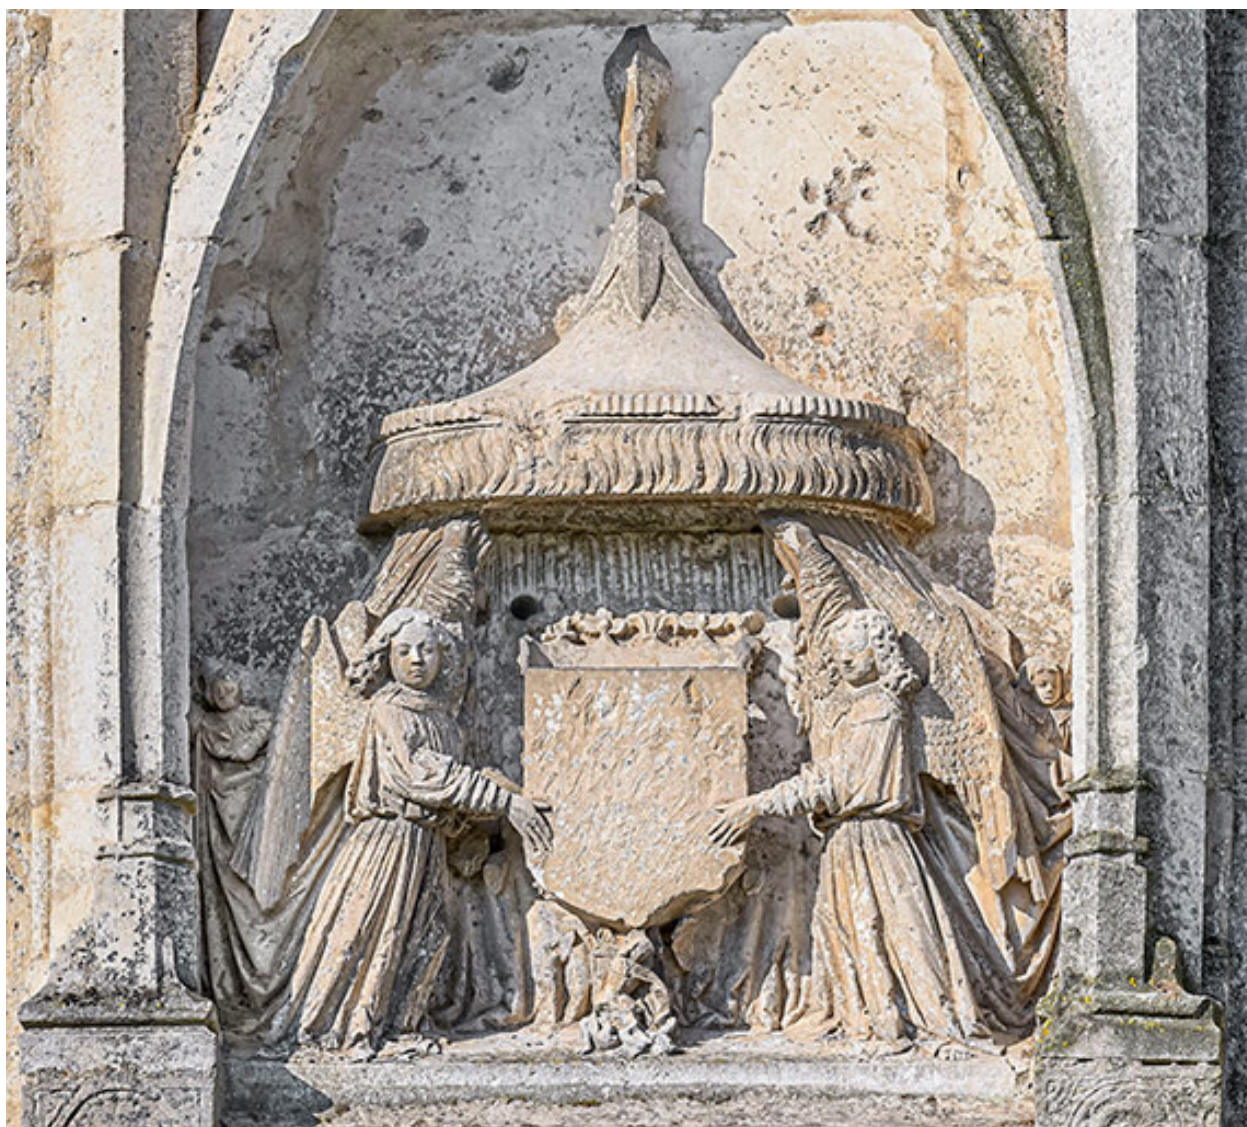
Le groupe sculpté : détail des  
anges porte-écu sous le baldaquin.  
Phot. Thierry Kuntz  
IVR26\_20232100301NUC4A

Le groupe sculpté : détail des anges porte-écu sous le baldaquin.
