## ferme de Toutvent

Numéro de dossier : IA39002098  
Date de l'enquête initiale : 2024  
Date(s) de rédaction : 2024  
Cadre de l'étude : inventaire topographique  
Degré d'étude : étudié

Dénomination : ferme

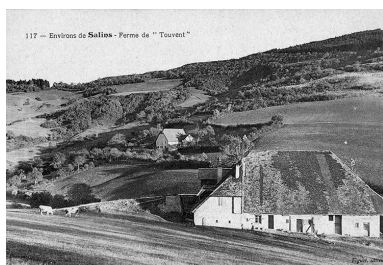
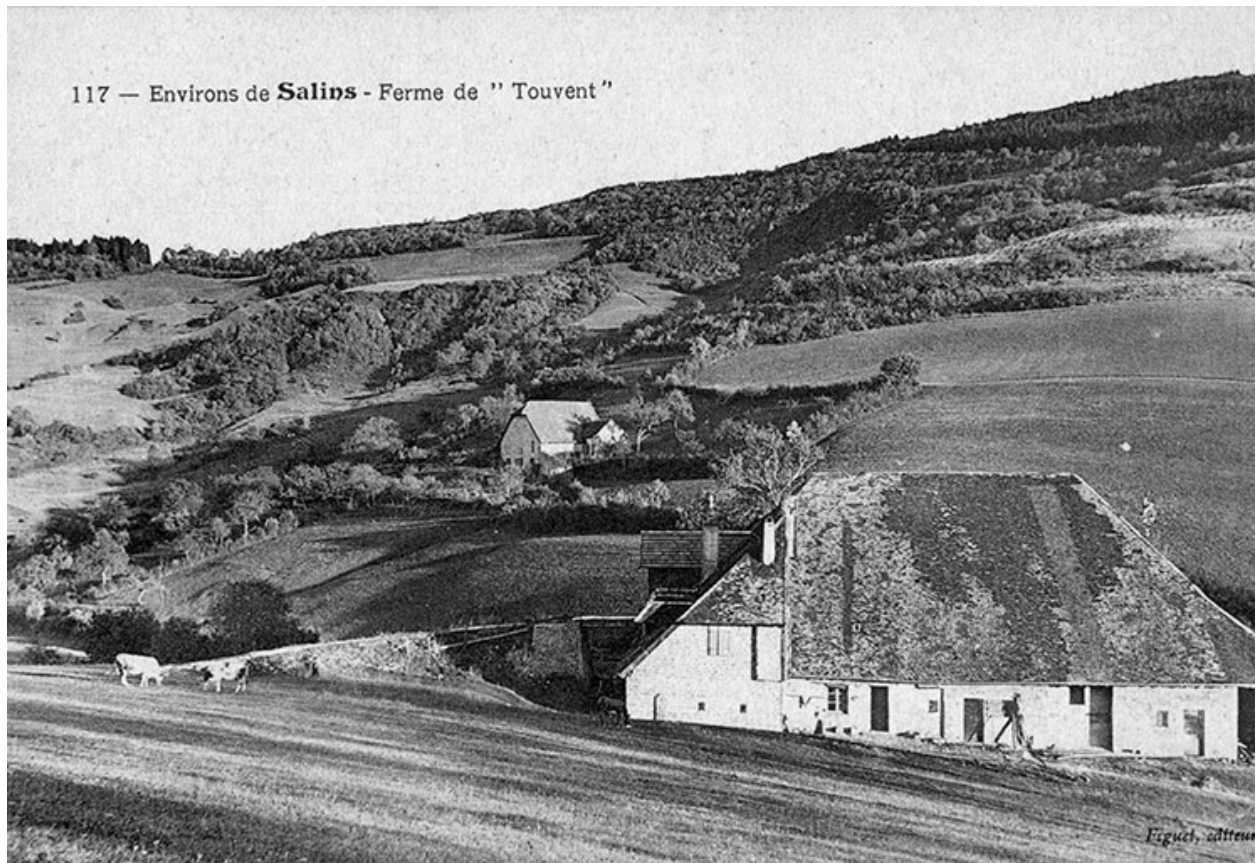
Environs de Salins. Ferme de "Touvent", s.d. [fin 19e ou début 20e siècle].  
Phot. auteur inconnu  
IVR43\_20263900006NUC4A

Environs de Salins. Ferme de "Touvent", s.d. [fin 19e ou début 20e siècle].

La ferme appartient à l'hôpital (ou hospice) de Salins depuis au moins la fin du 17<sup>e</sup> siècle. Elle est reconstruite ou agrandie au début du 18<sup>e</sup> siècle, ainsi que l'attestent les inscriptions gravées sur la clef d'arcade de la porte du logement : la date 1729 est encadrée des initiales M P, surmontées de l'inscription Jesus Marie Joseph. Le lieu-dit figure sur la carte de Cassini, en dessous de celui de Montservant. En 1846, la ferme est louée à la famille Lebeau " fermiers du domaine de Toutvent ". Elle est vendue vers 1927 à Joseph Burlet, qui la cède peu après à Paul Louis Michel et Aimé Auguste Barbier. L'arrêt de d'activité a lieu vers 2010 mais la ferme appartient toujours à la famille Barbier.

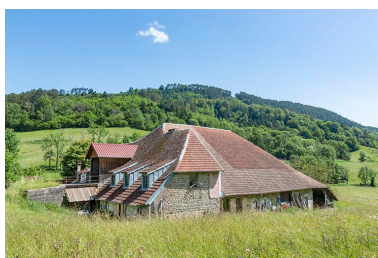
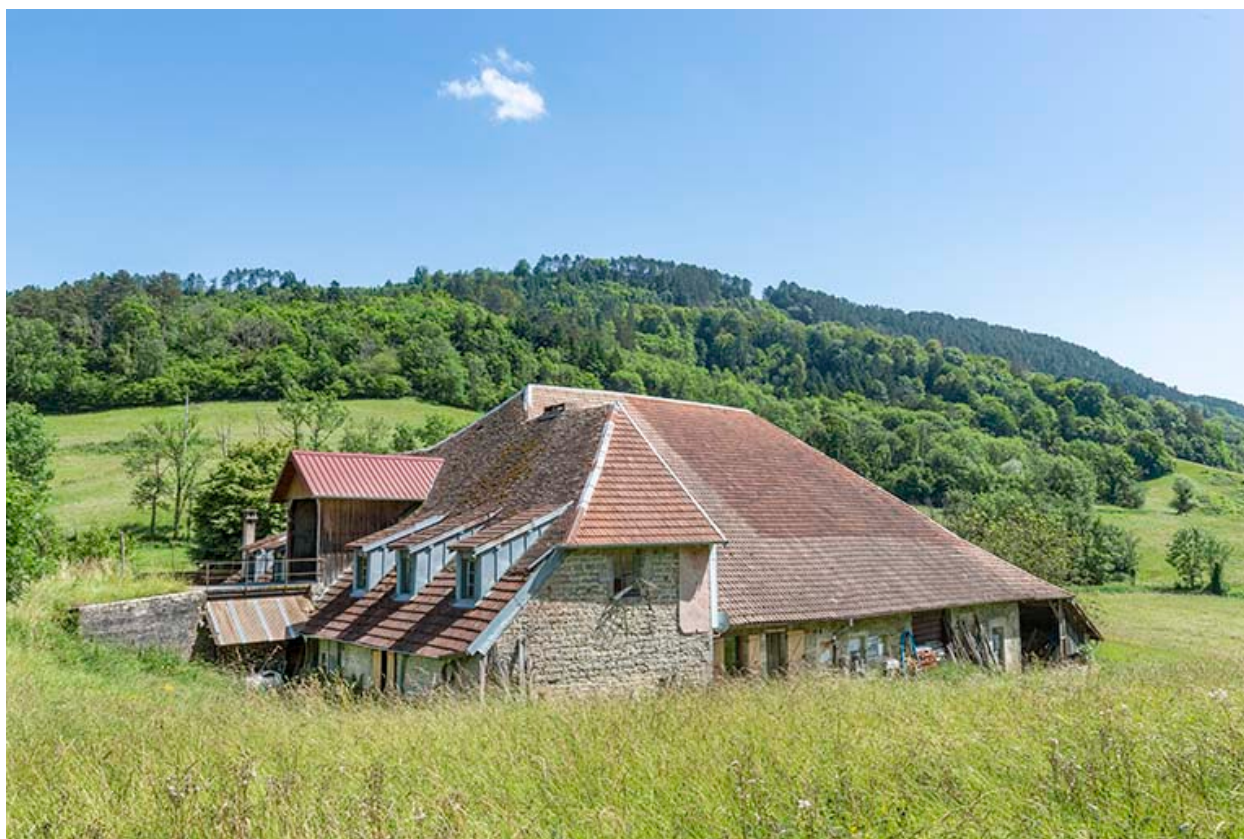
Vue d'ensemble depuis le nord-ouest.  
Phot. Jérôme Mongreville  
IVR43\_20243900741NUC4A

Vue d'ensemble depuis le nord-ouest.

Construit en rez-de-chaussée et en moellon de calcaire, le corps de bâtiment daté 1729 est couvert d'un toit à croupes en tuile plate et tuile mécanique. Le comble du versant nord de ce toit a été percé de cinq lucarnes pour le rendre habitable (19<sup>e</sup> siècle ?). Toujours côté nord, une levée de terre (appelée " pont de grange " en Franche-Comté) donne accès à ce même comble, qui sert aussi de fenil. Les ouvertures du rez-de-chaussée sont couvertes d'arc segmentaire. Le logement prenait place dans la partie est, alors que l'écurie devait se trouver dans la partie ouest. Le corps de ferme construit perpendiculairement est en moellon de calcaire, couvert d'un toit à croupe et demi-croupe, en tuile mécanique. Le petit bâtiment en retour d'angle, délimitant la cour au sud-est, est également en moellon de calcaire. Le comble de son mur pignon est ajouré par une petite fenêtre couverte d'un linteau décoré d'un arc en accolade.

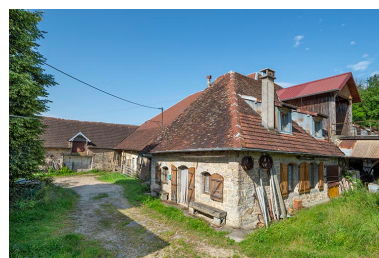
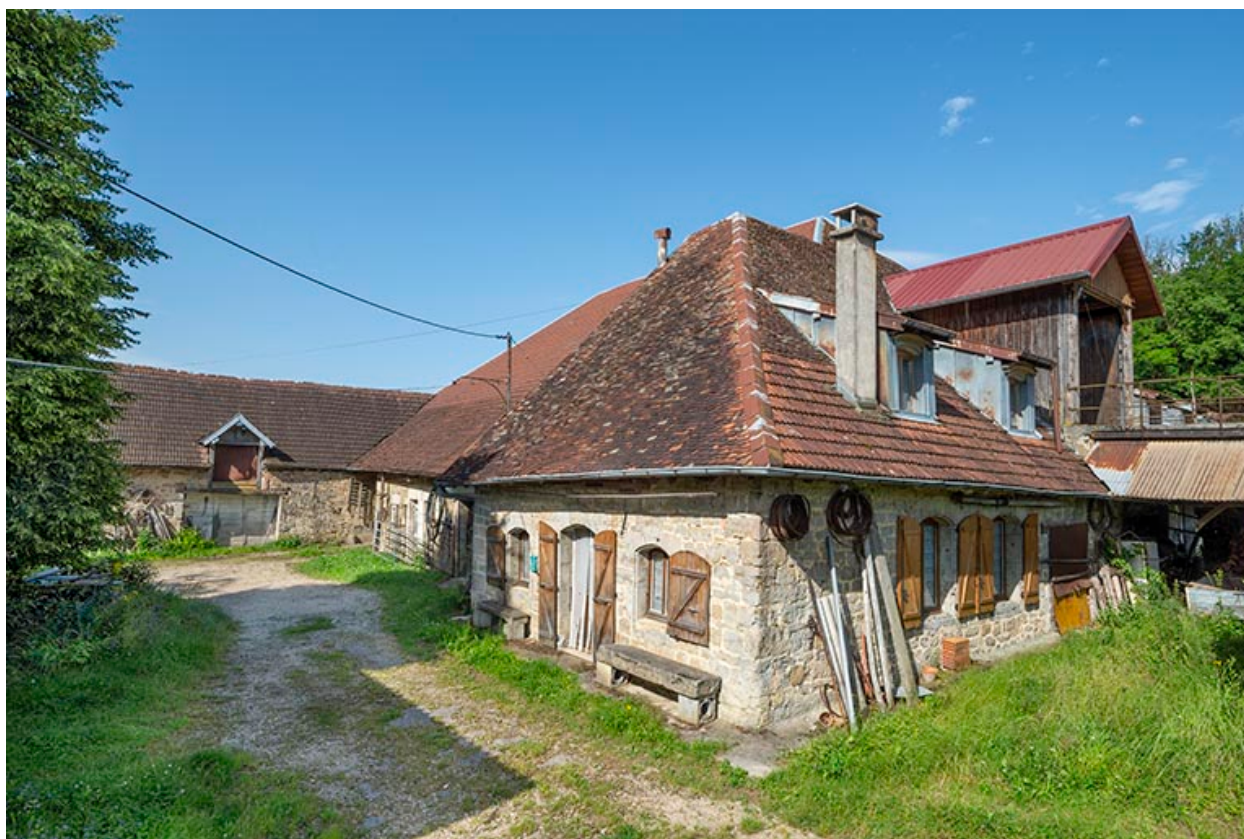
Vue d'ensemble depuis le nord-est.  
Phot. Jérôme Mongreville  
IVR43\_20243900734NUC4A

Vue d'ensemble depuis le nord-est.

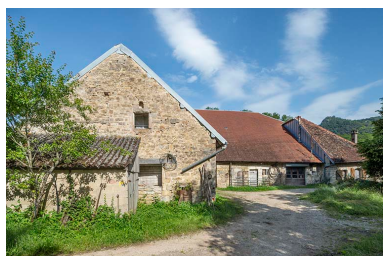
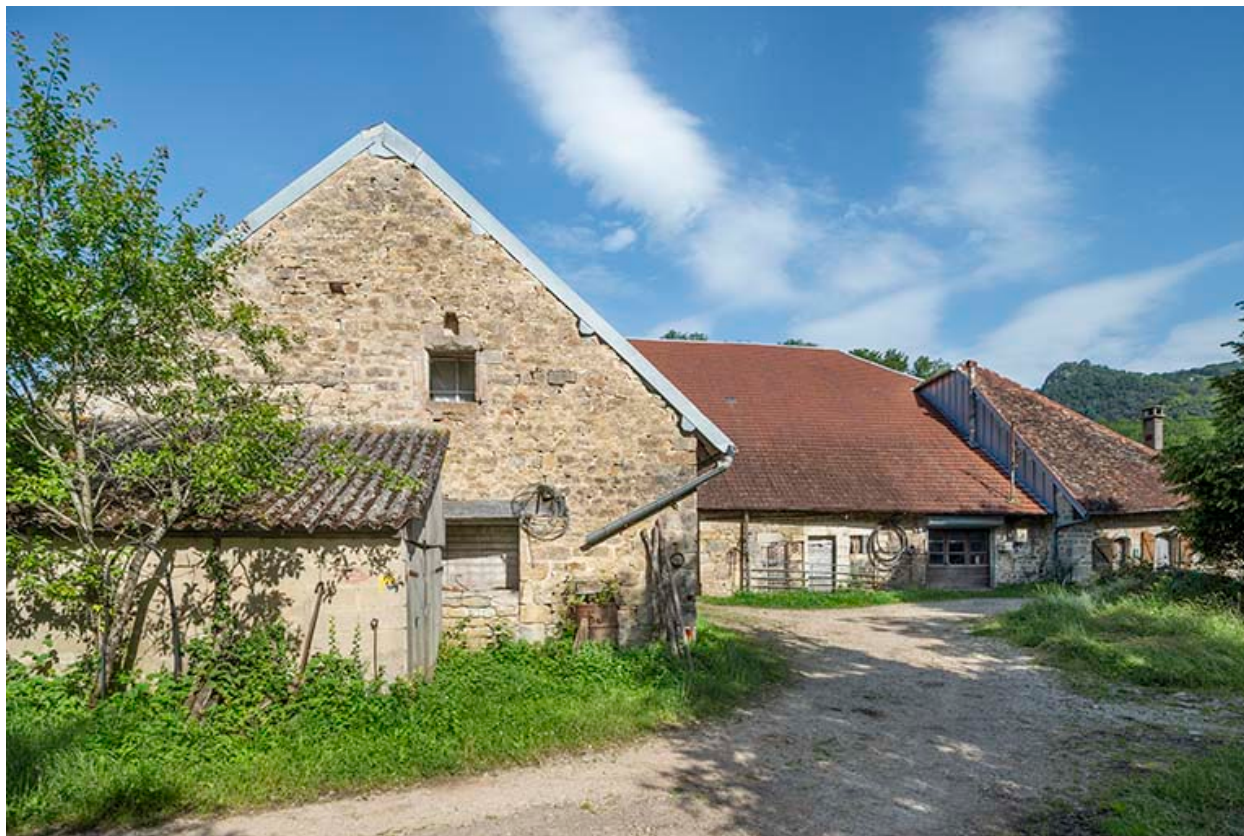
Vue d'ensemble depuis l'est.  
Phot. Jérôme Mongreville  
IVR43\_20243900737NUC4A

Vue d'ensemble depuis l'est.

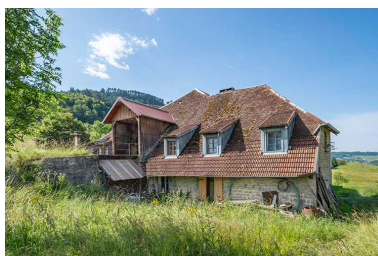
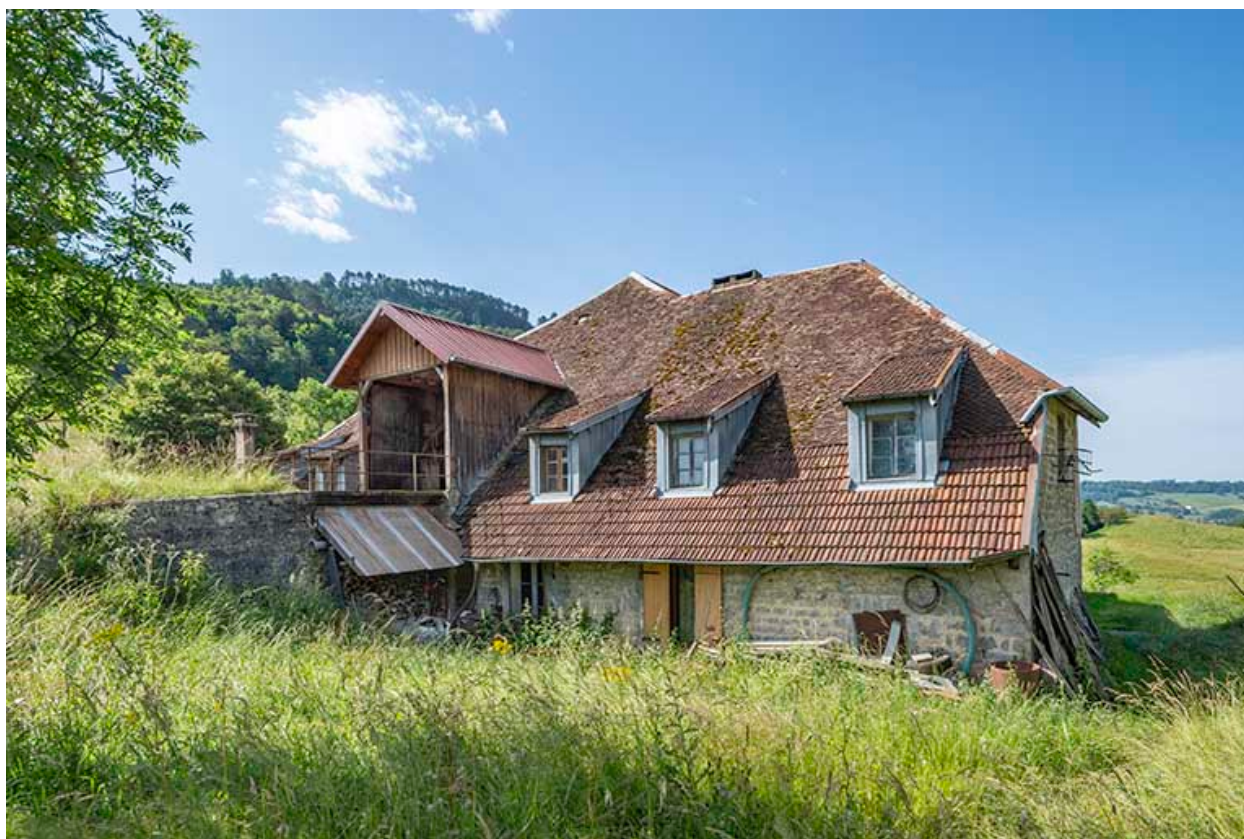
Vue depuis le nord.  
Phot. Jérôme Mongreville  
IVR43\_20243900740NUC4A

Vue depuis le nord.

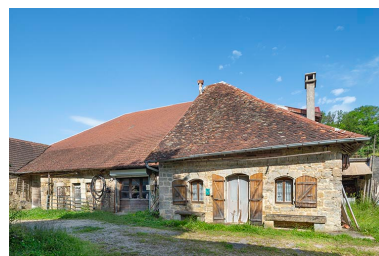
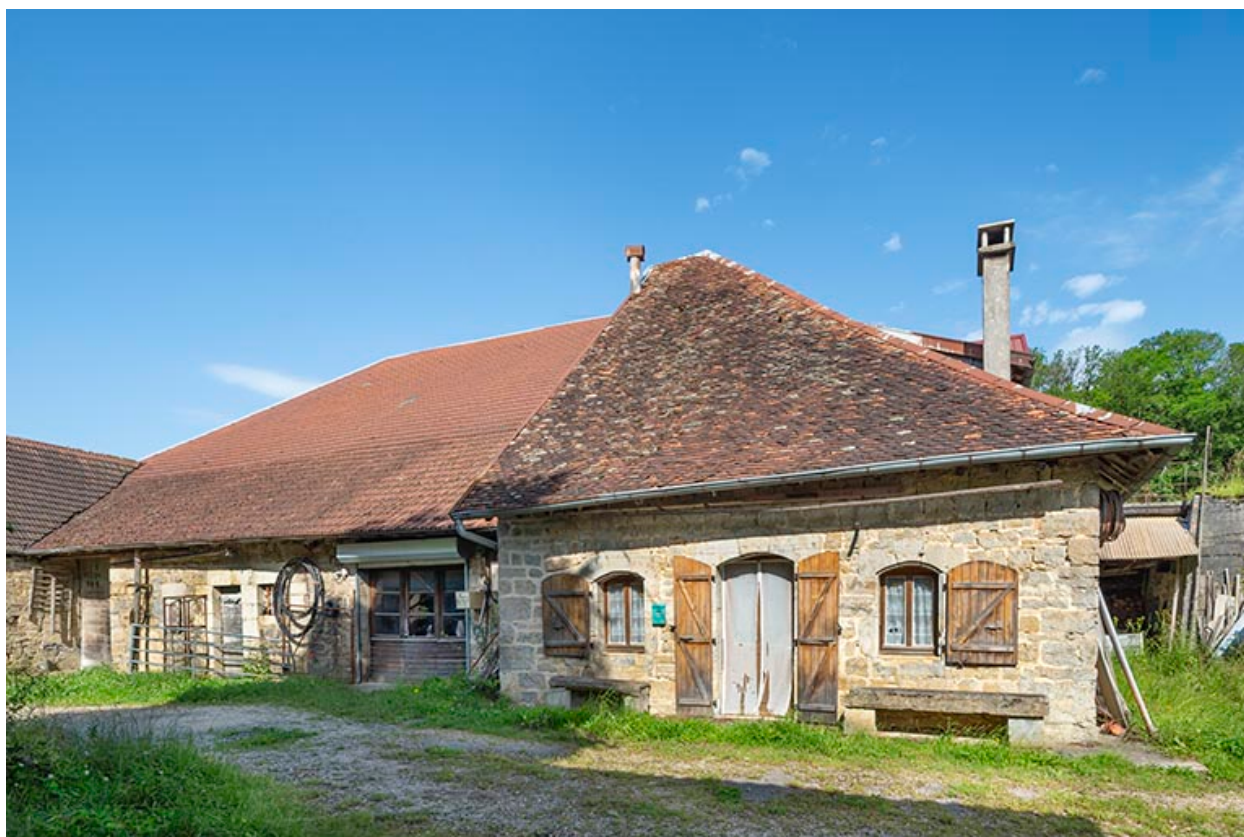
Façade est.  
Phot. Jérôme Mongreville  
IVR43\_20243900735NUC4A

Façade est.

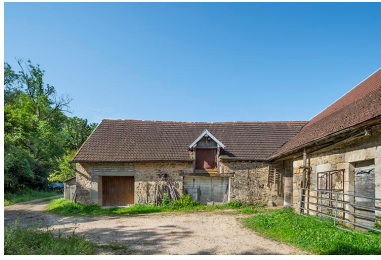
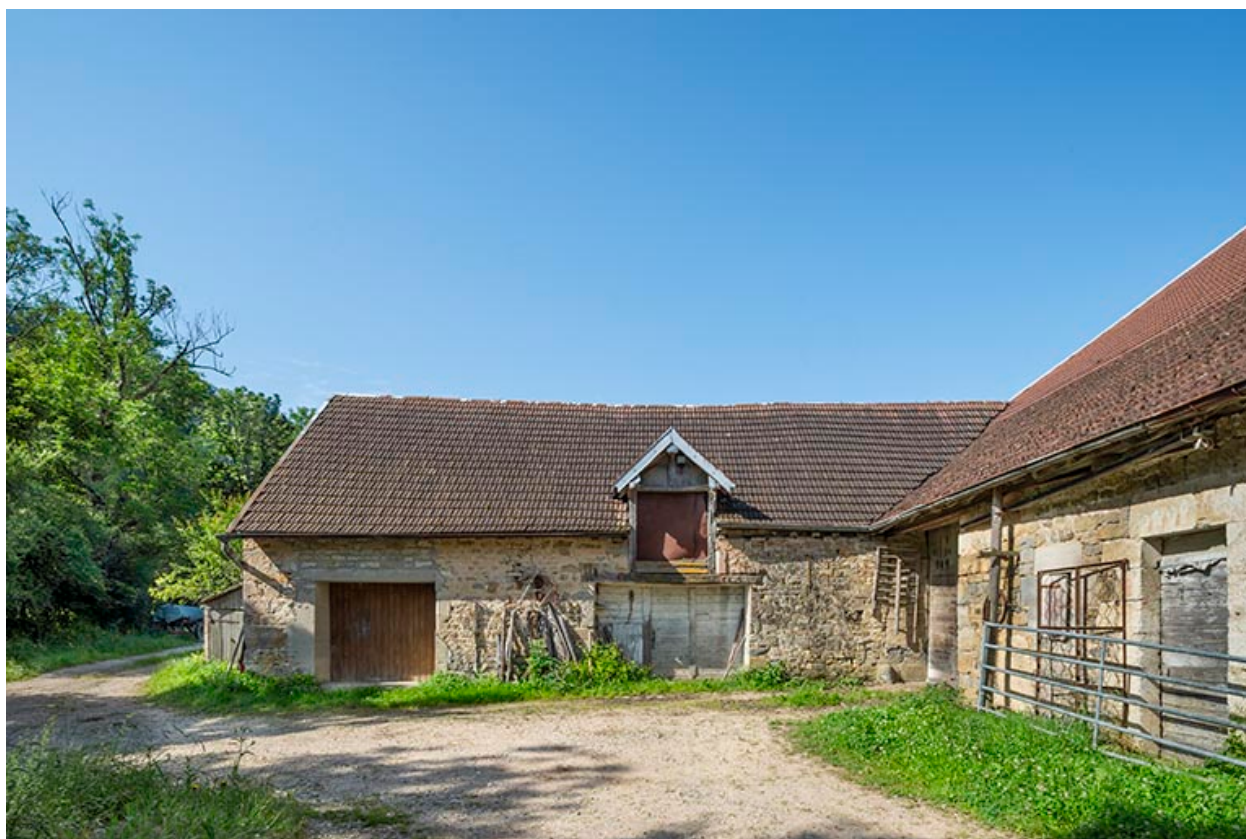
Etable sud.  
Phot. Jérôme Mongreville  
IVR43\_20243900736NUC4A

Etable sud.

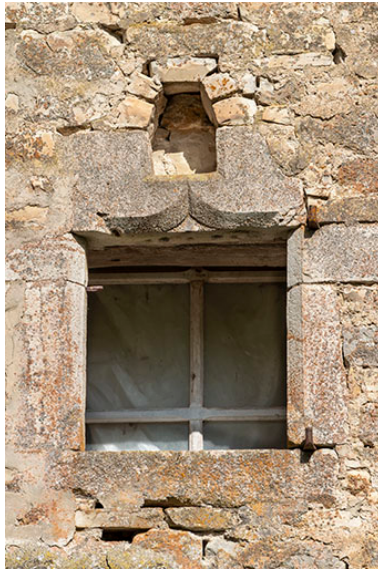
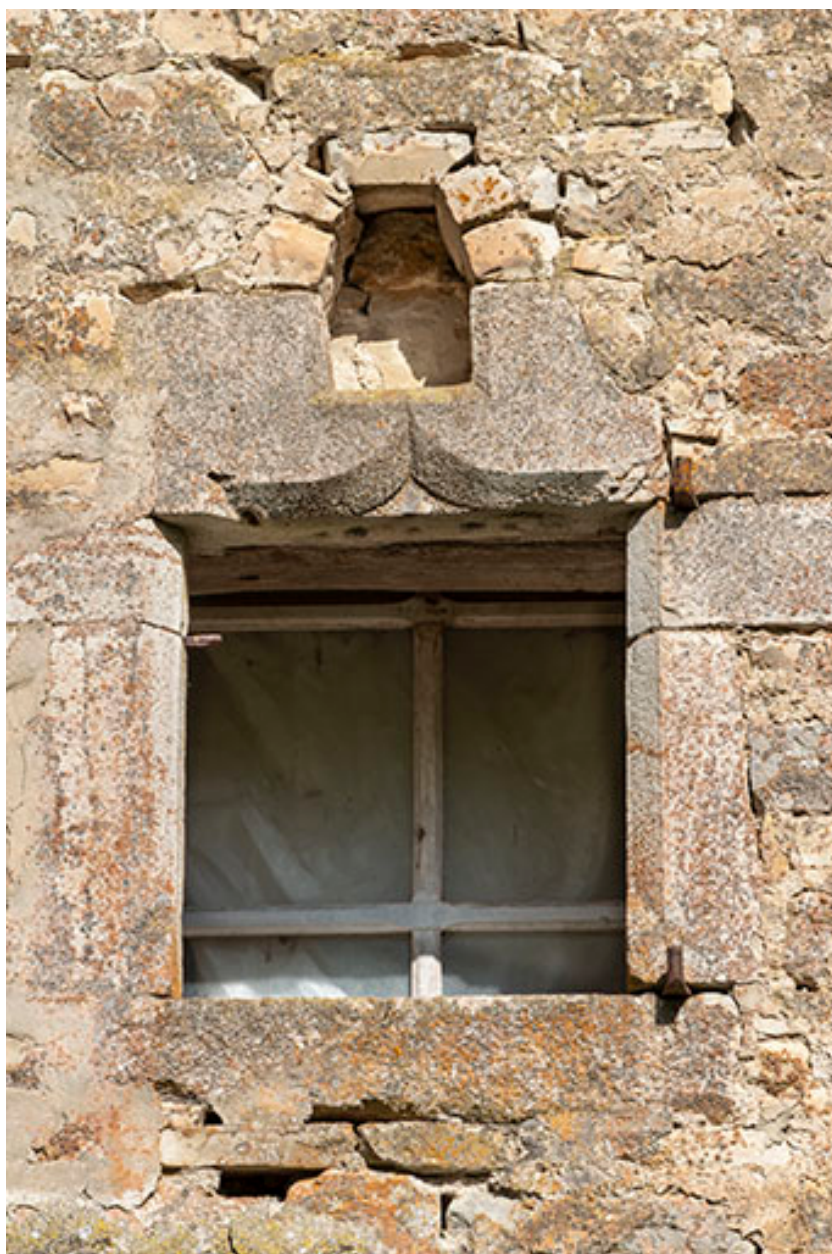
Pignon est. Détail d'un linteau sculpté de l'étable (remploi ?).  
Phot. Jérôme Mongreville  
IVR43\_20243900738NUC4A

Pignon est. Détail d'un linteau sculpté de l'étable (remploi ?).

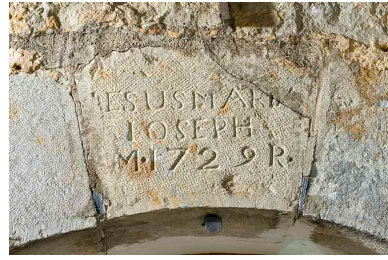
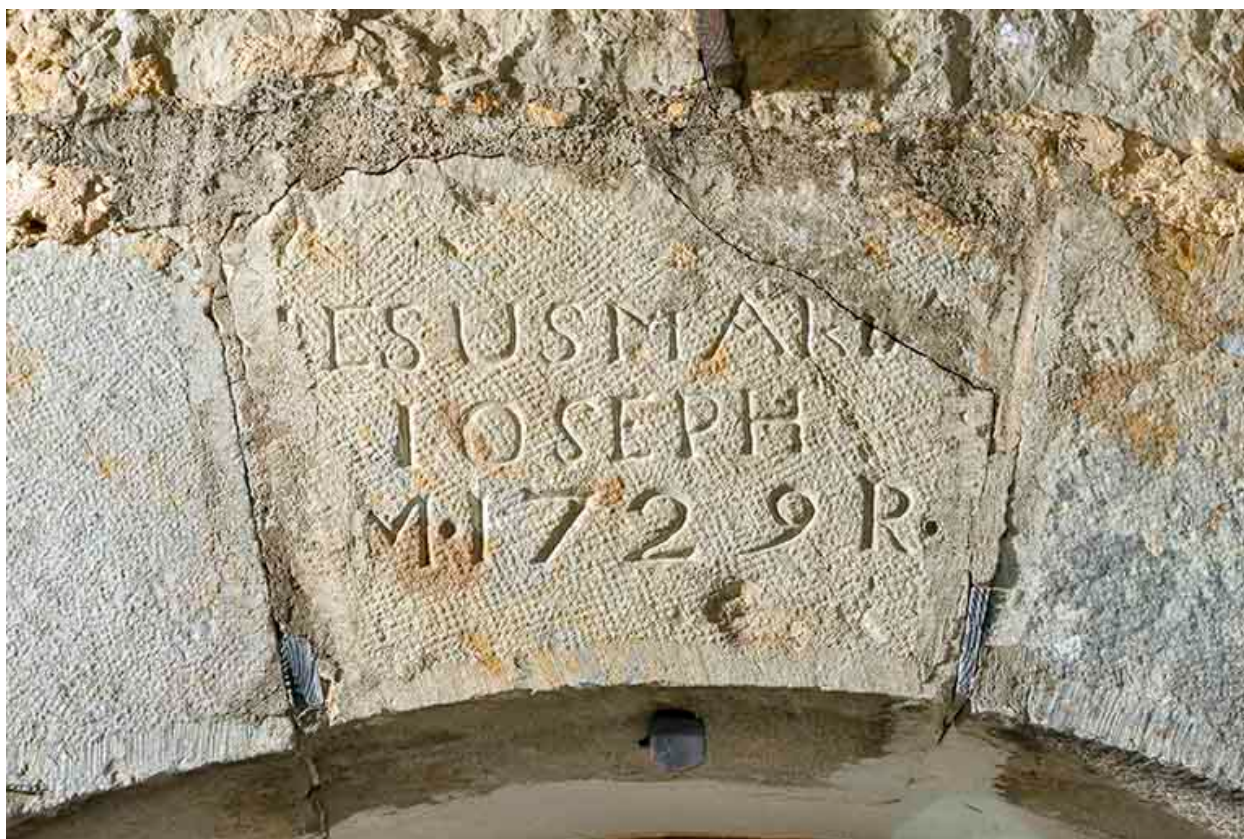
Détail d'une clef d'arcade de la porte du logement.(façade est).  
Phot. Jérôme Mongreville  
IVR43\_20243900742NUC4A

Détail d'une clef d'arcade de la porte du logement.(façade est).

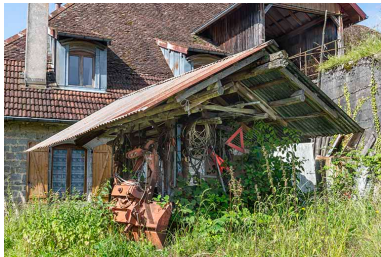
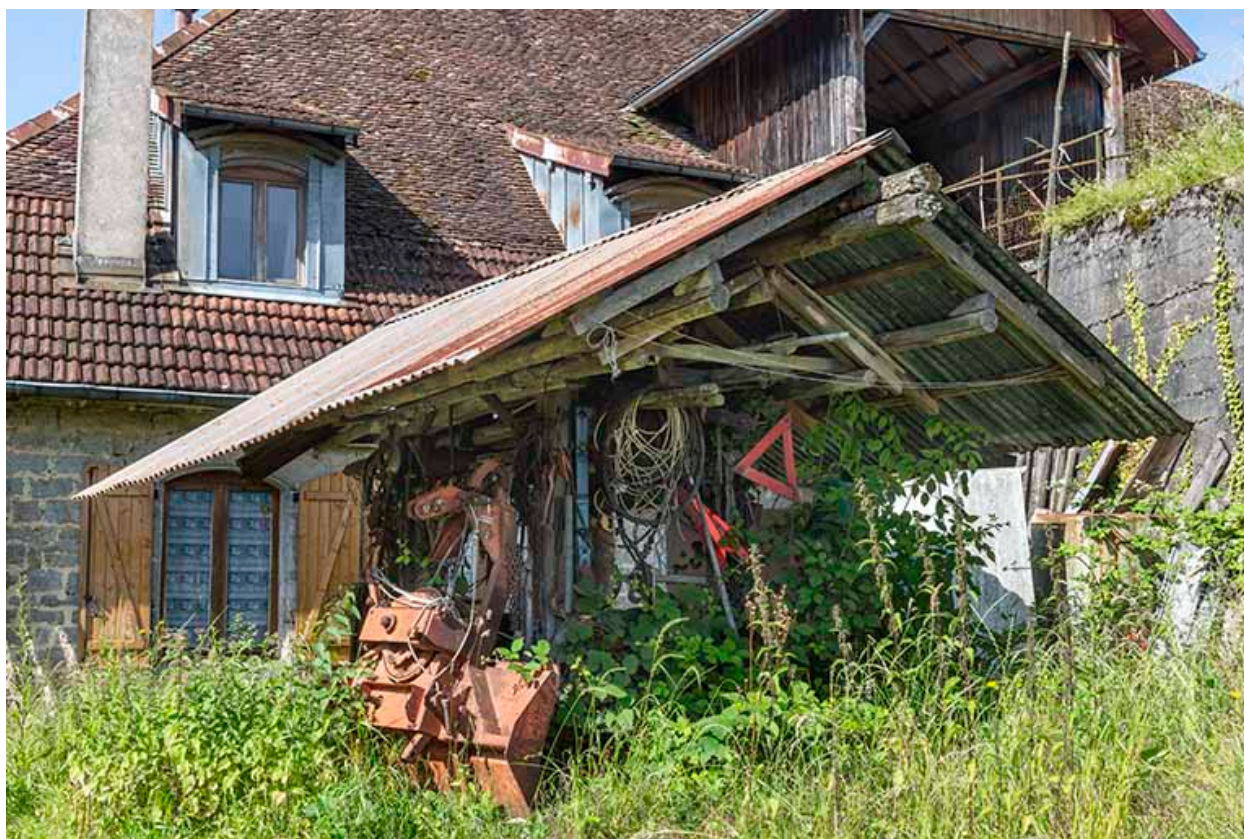
Travail à ferrer.  
Phot. Jérôme Mongreville  
IVR43\_20243900739NUC4A

Travail à ferrer.
