Bourgogne-Franche-Comté, Haute-Saône  
Ferrières-lès-Scey

## **maison forte**

Numéro de dossier : IA70000896  
Date de l'enquête initiale : 2017  
Date(s) de rédaction : 2017  
Cadre de l'étude : enquête thématique régionale val de Saône  
Degré d'étude : étudié

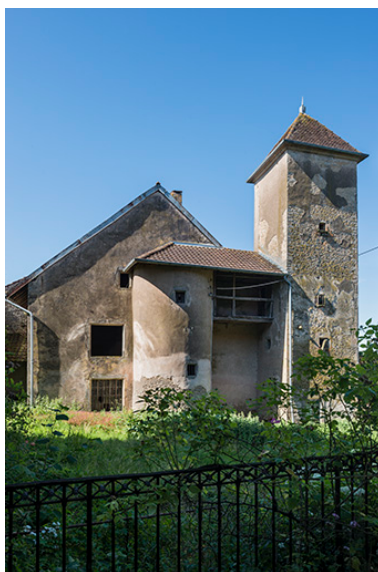
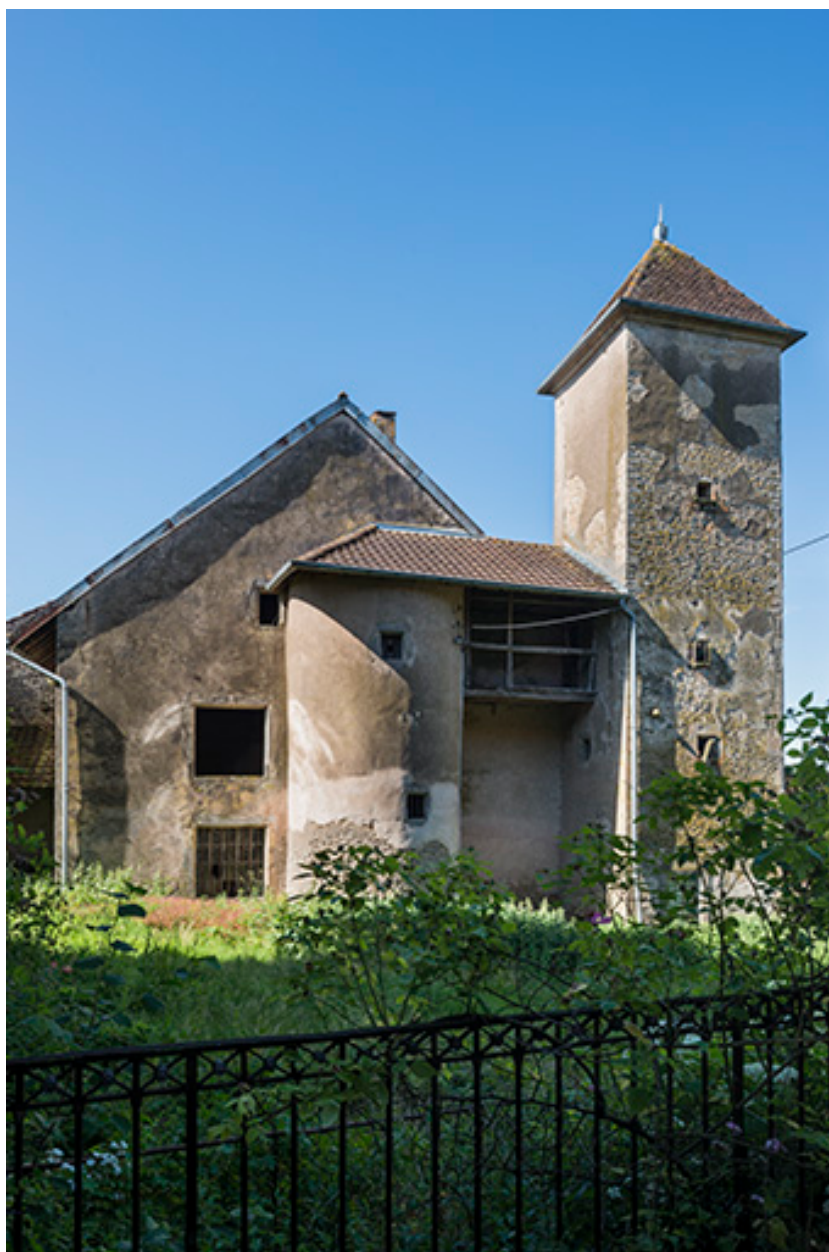
L'ensemble architectural datant du XVIe siècle : le corps de logis, la tour circulaire renfermant les escaliers et le colombier.  
Phot. Jérôme Mongreville  
IVR43\_20177000783NUC4A

L'ensemble architectural datant du XVI<sup>e</sup> siècle : le corps de logis, la tour circulaire renfermant les escaliers et le colombier.

Le corps de bâtiment datant du XVI<sup>e</sup> siècle comprend un colombier en forme de tour carrée percée de meurtrières, une tour circulaire abritant les escaliers permettant de desservir les différents étages et un corps de logis. L'ensemble est couvert de toitures en tuiles mécaniques. Plusieurs cheminées sont encore en place à l'intérieur. Une grange et des écuries sont accolées à cet ensemble.

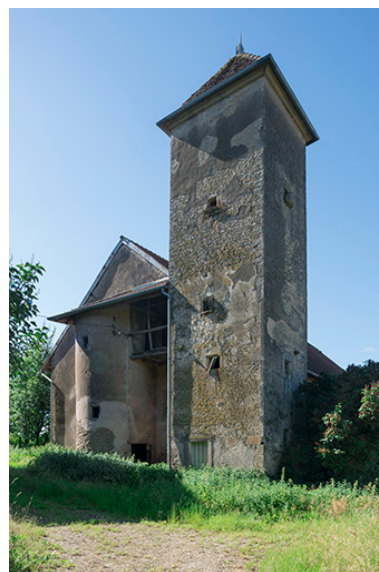
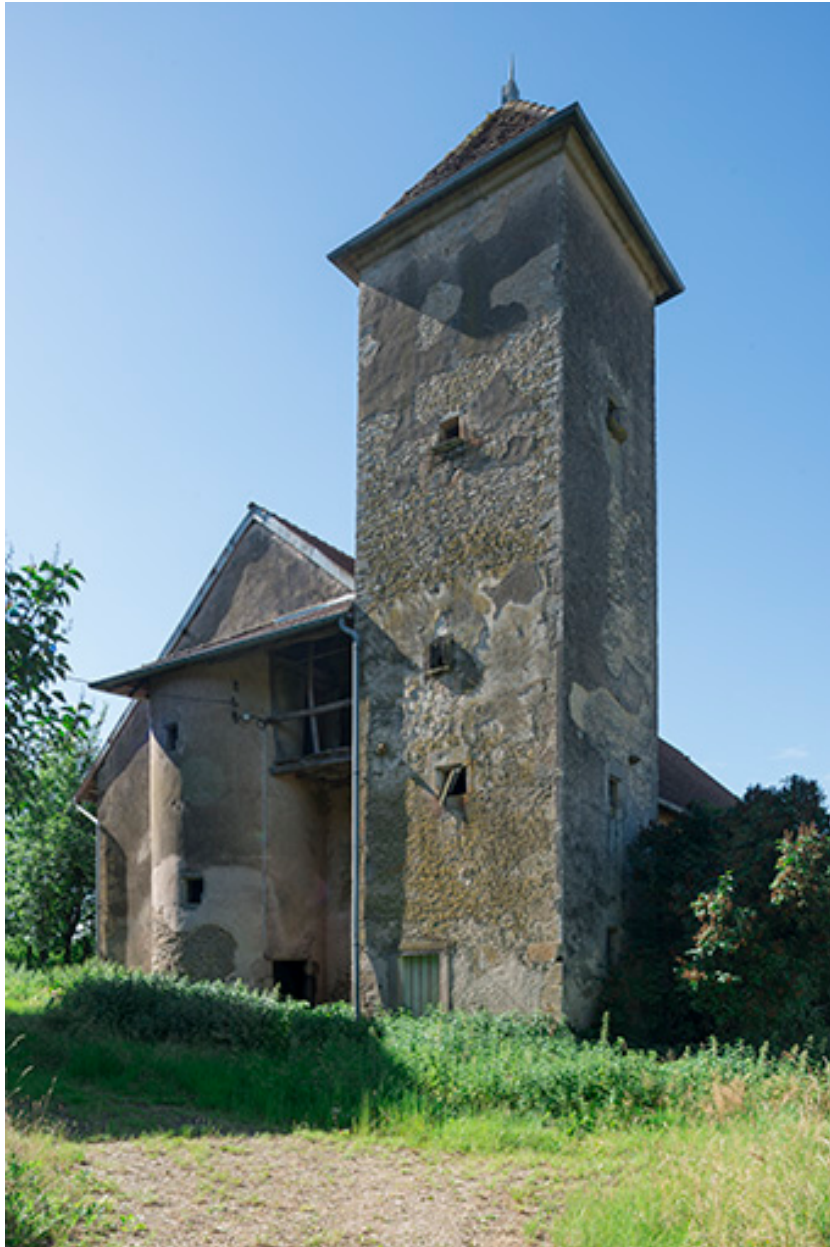
Le colombier et la tour d'escalier datant du XVIe siècle.  
Phot. Jérôme Mongreville  
IVR43\_20177000782NUC4A

Le colombier et la tour d'escalier datant du XVI<sup>e</sup> siècle.

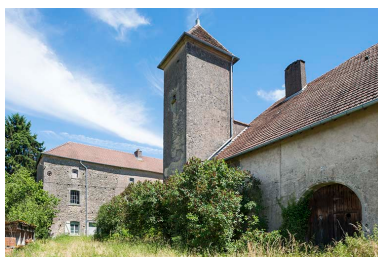
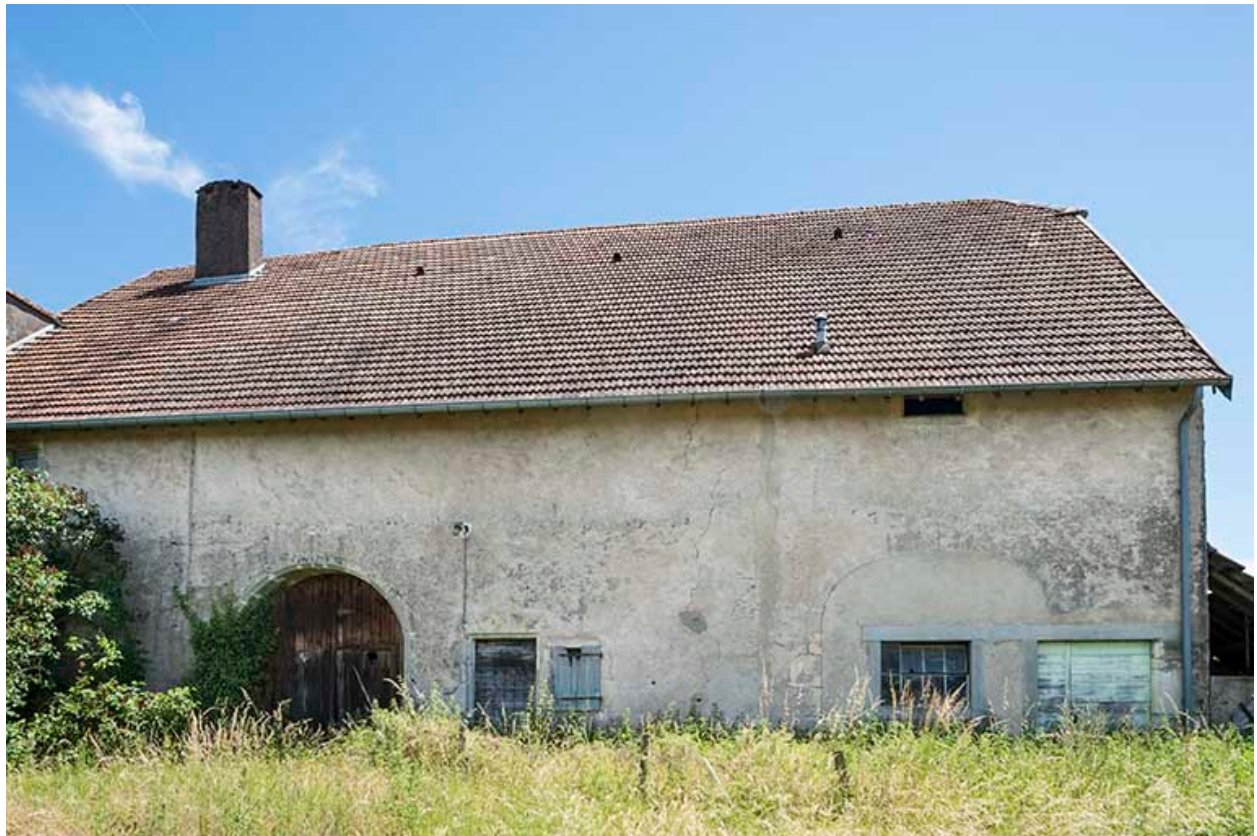
La grange et les écuries adossées au corps de bâtiment XVIe.  
Phot. Jérôme Mongreville  
IVR43\_20177000793NUC4A

La grange et les écuries adossées au corps de bâtiment XVIe.

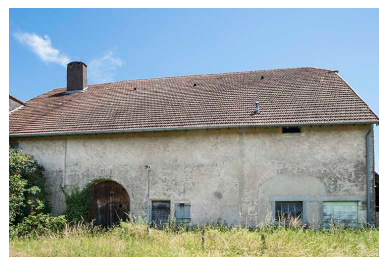
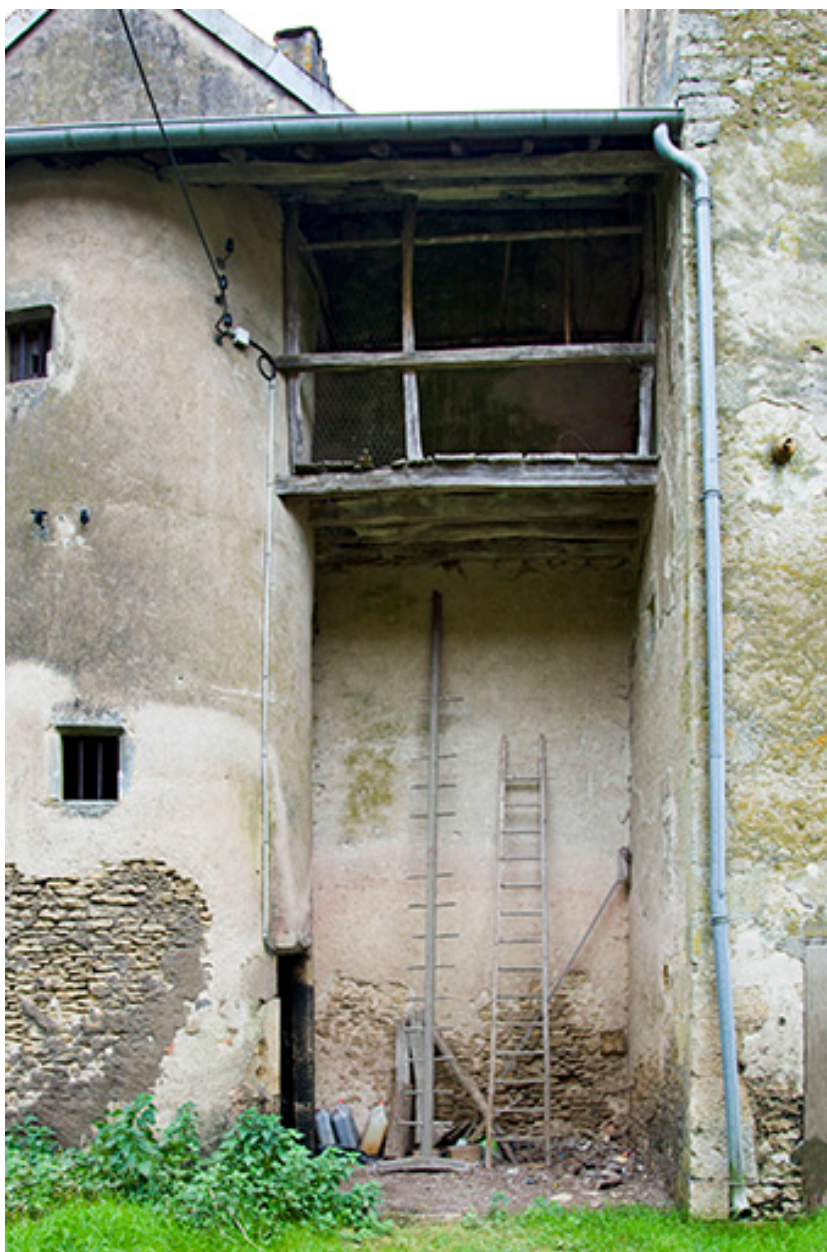
La galerie couverte reliant  
la tour circulaire abritant les  
escaliers et le colombier.

La galerie couverte reliant la tour circulaire abritant les escaliers et le colombier.

Un premier ensemble date probablement du XVI<sup>e</sup> siècle, d'après les éléments architecturaux en place. Il se compose d'un corps de logis, d'une tour et d'un colombier relié à cette dernière par une galerie couverte. La tour était certainement plus haute, permettant de desservir les étages supérieurs et les combles. On peut encore remarquer des éléments de fortifications, comme une canonnière à rotule sur l'un des murs latéraux du colombier. Les dépendances accolées à cet ensemble (granges et écuries) dateraient plutôt du XVIII<sup>e</sup> siècle.

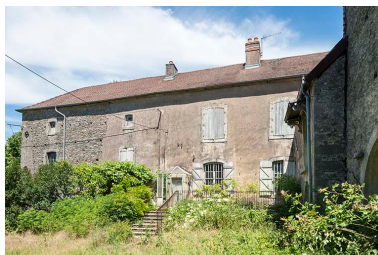
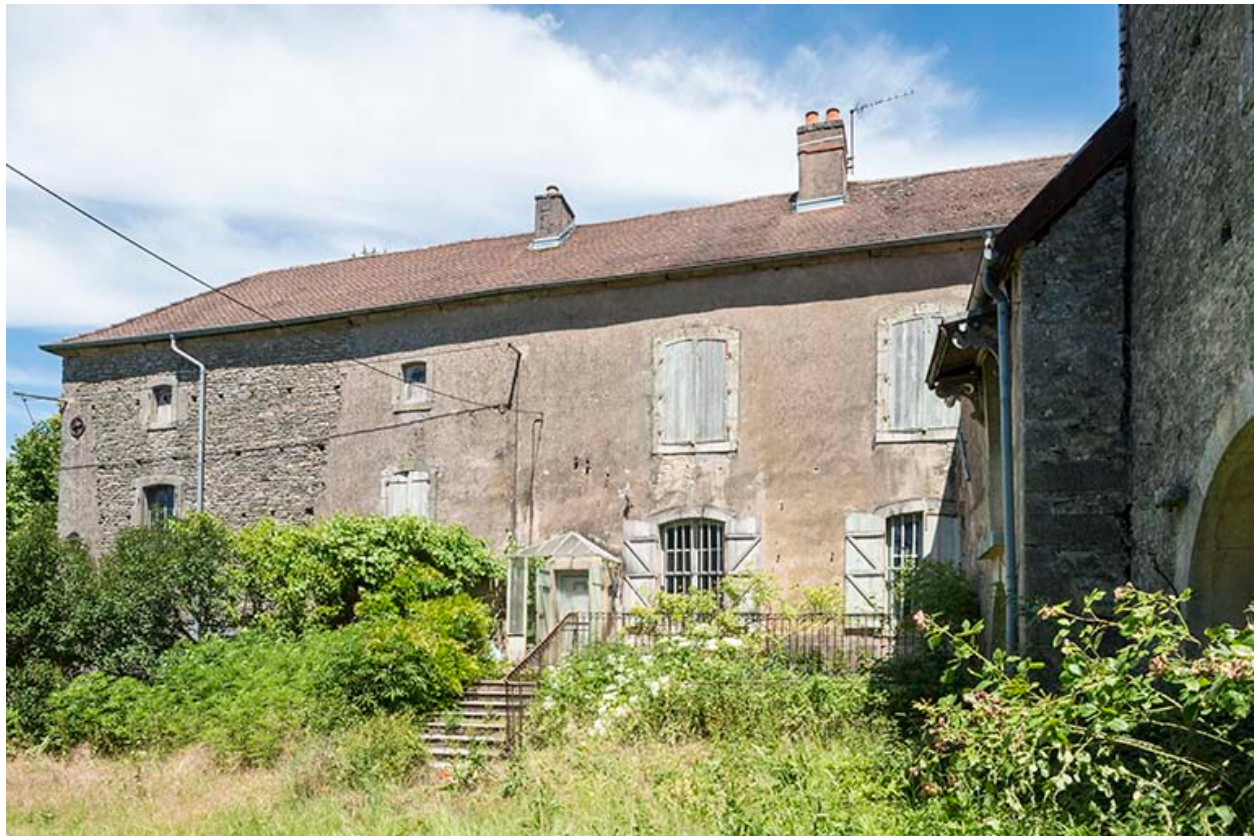
Vue de la façade sud  
du bâtiment XVIIIe.

Vue de la façade sud du bâtiment XVIIIe.

Le corps de logis datant du XVIII<sup>e</sup> siècle comporte des murs en moellons et des ouvertures entourées de pierre de taille. L'organisation intérieure s'organise en une succession de pièces de grand module. Celles-ci comportent souvent des cheminées : l'une d'entre elles possède un linteau portant les armes de la famille d'Aigremont, une autre un trumeau réalisé par l'atelier Marca, stucateurs de Scey-sur-Saône.

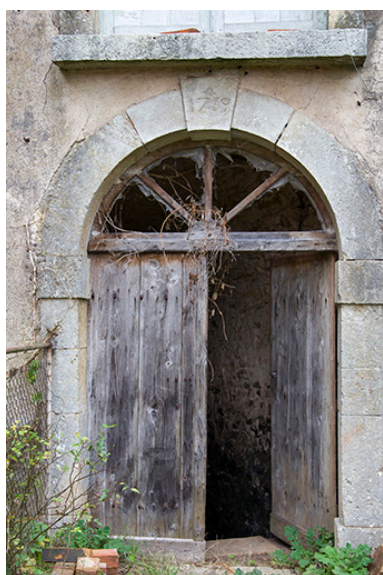
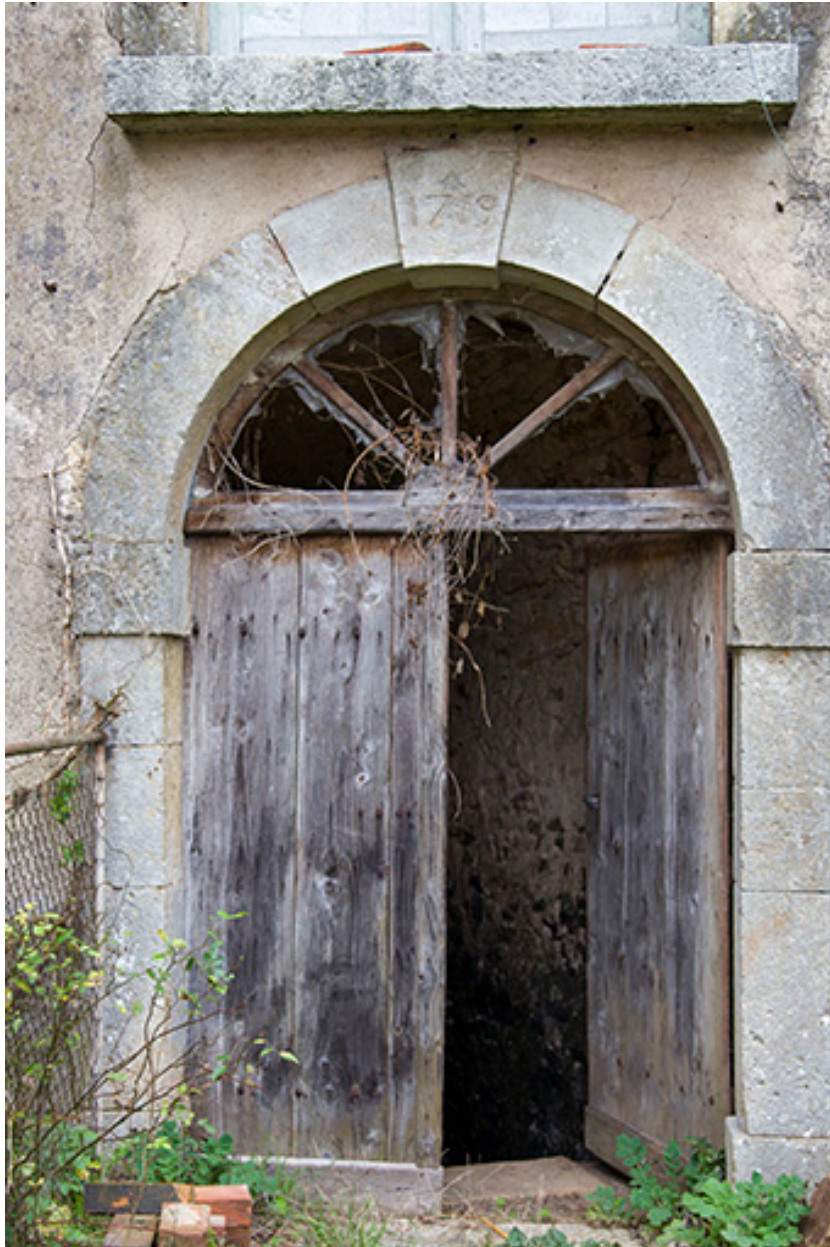
Porte donnant accès à la cave  
sous le bâtiment du XVIIIe siècle.

Porte donnant accès à la cave sous le bâtiment du XVIIIe siècle.

Le second ensemble, dont le corps de bâtiment forme un L, présente une élévation plus proche du XVIII<sup>e</sup> siècle, comme en témoigne notamment la forme des ouvertures. Le linteau de la porte donnant accès à la cave voûtée porte l'inscription 1719. L'absence de sources historiques fiables empêche une connaissance précise de l'histoire de cet édifice. Seul un acte notarié de 1769 donnant l'état des lieux du château effectué par Claude Vincent, notaire royal, à la demande du propriétaire Joseph de Beauffremont, permet d'avoir quelques indications sur l'organisation du site. Il est probable que cette maison forte ait connu d'importantes destructions au cours de la Guerre de Dix Ans, touchant particulièrement les sites fortifiés, et ait été réédifiée au cours du XVIII<sup>e</sup> siècle.

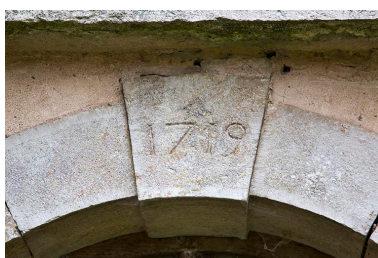
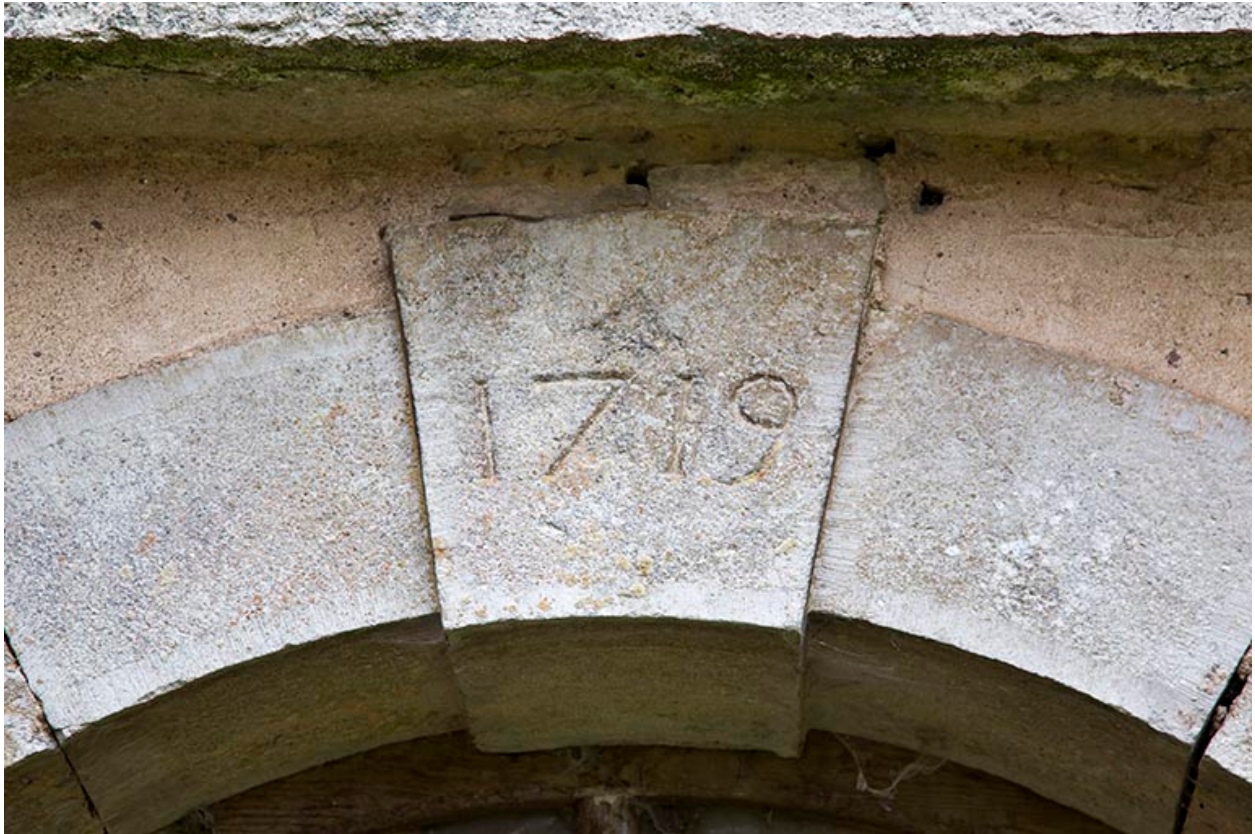
Date (1719) inscrite sur le linteau  
de la porte donnant accès à la cave.

Date (1719) inscrite sur le linteau de la porte donnant accès à la cave.

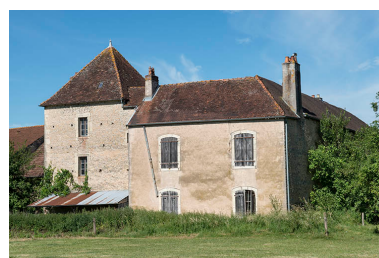
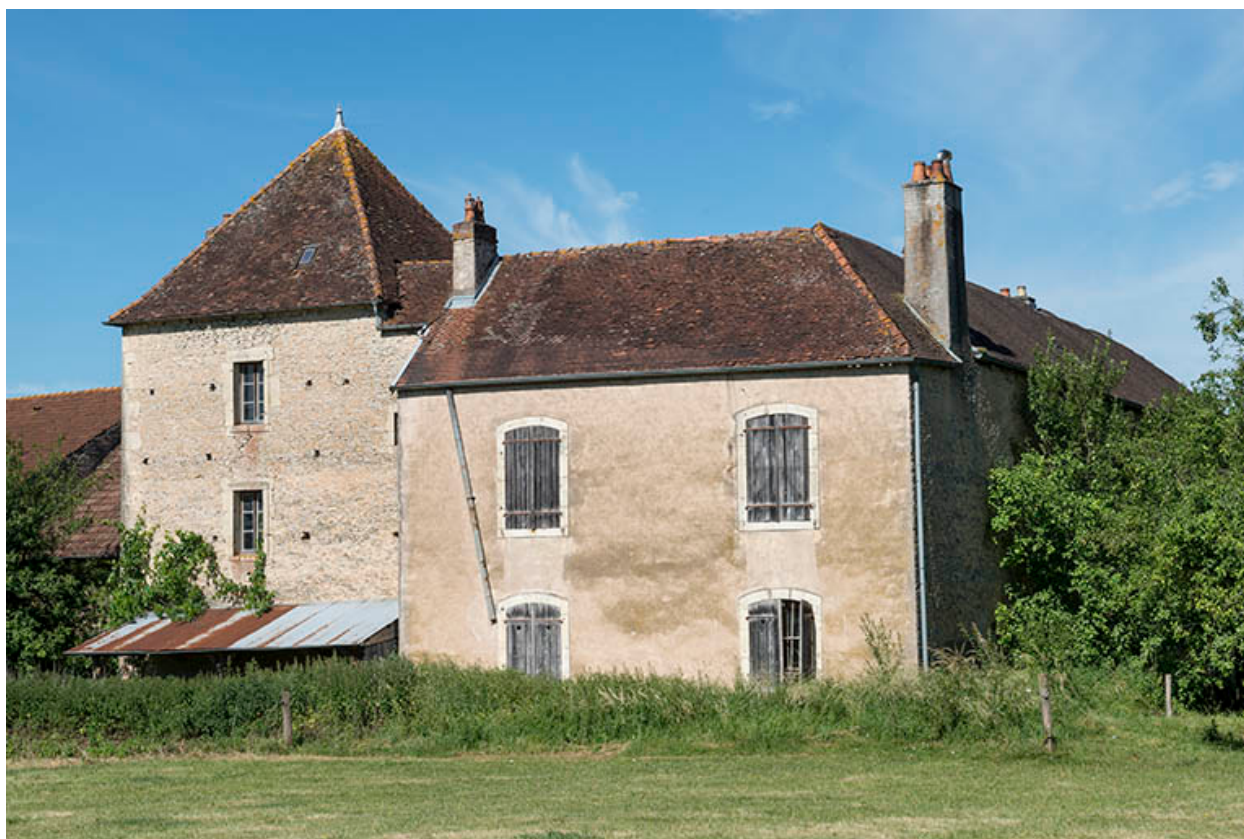
La façade postérieure  
du bâtiment XVIIIe.

La façade postérieure du bâtiment XVIIIe.

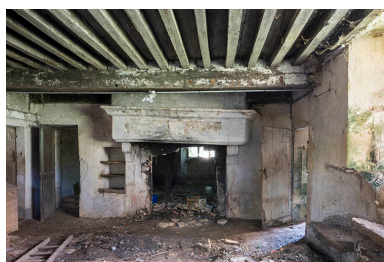
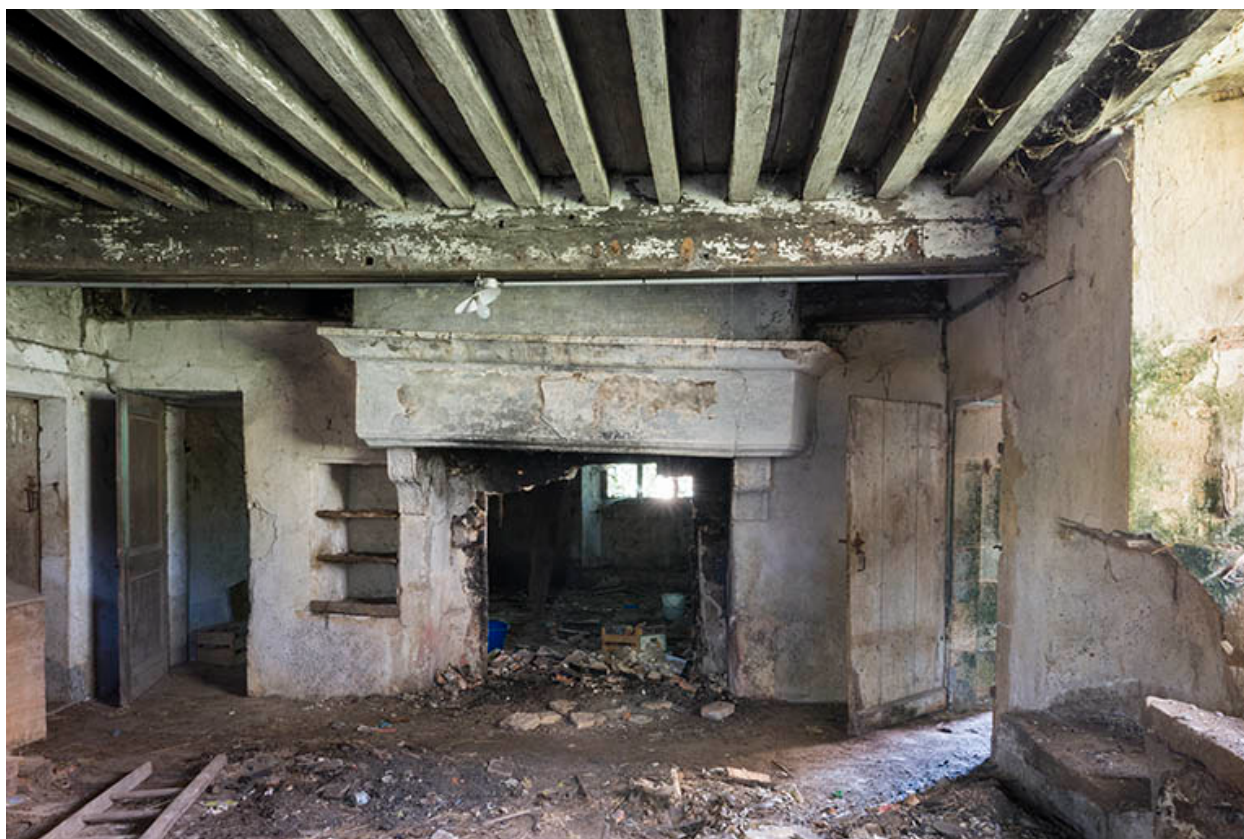
La cheminée, logis 16e siècle.  
Phot. Jérôme Mongreville  
IVR43\_20177001089NUC4A

La cheminée, logis 16e siècle.

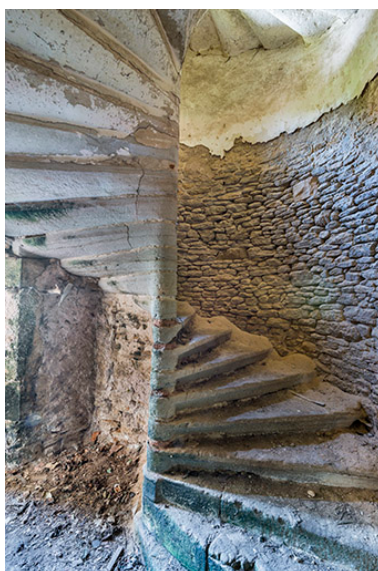
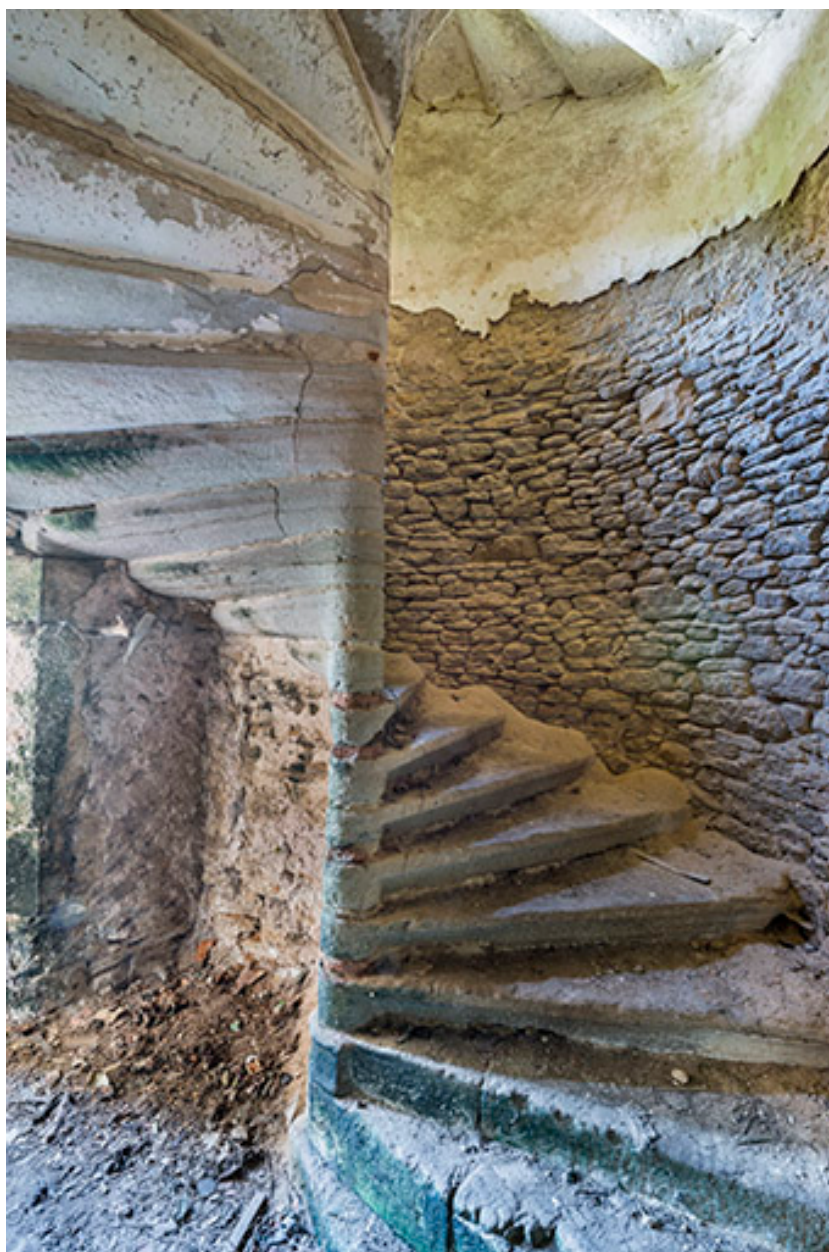
Escalier à vis, rez-de-chaussée du logis 16e siècle.  
Phot. Jérôme Mongreville  
IVR43\_20177001093NUC4A

Escalier à vis, rez-de-chaussée du logis 16e siècle.

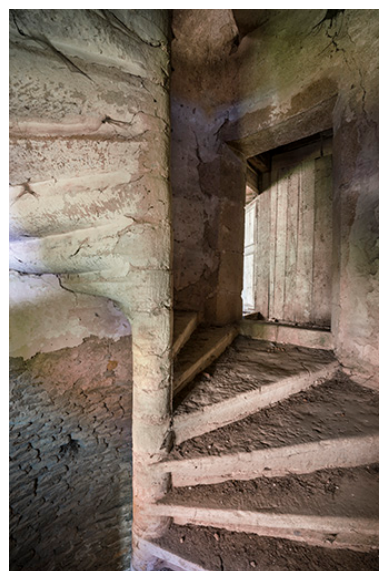
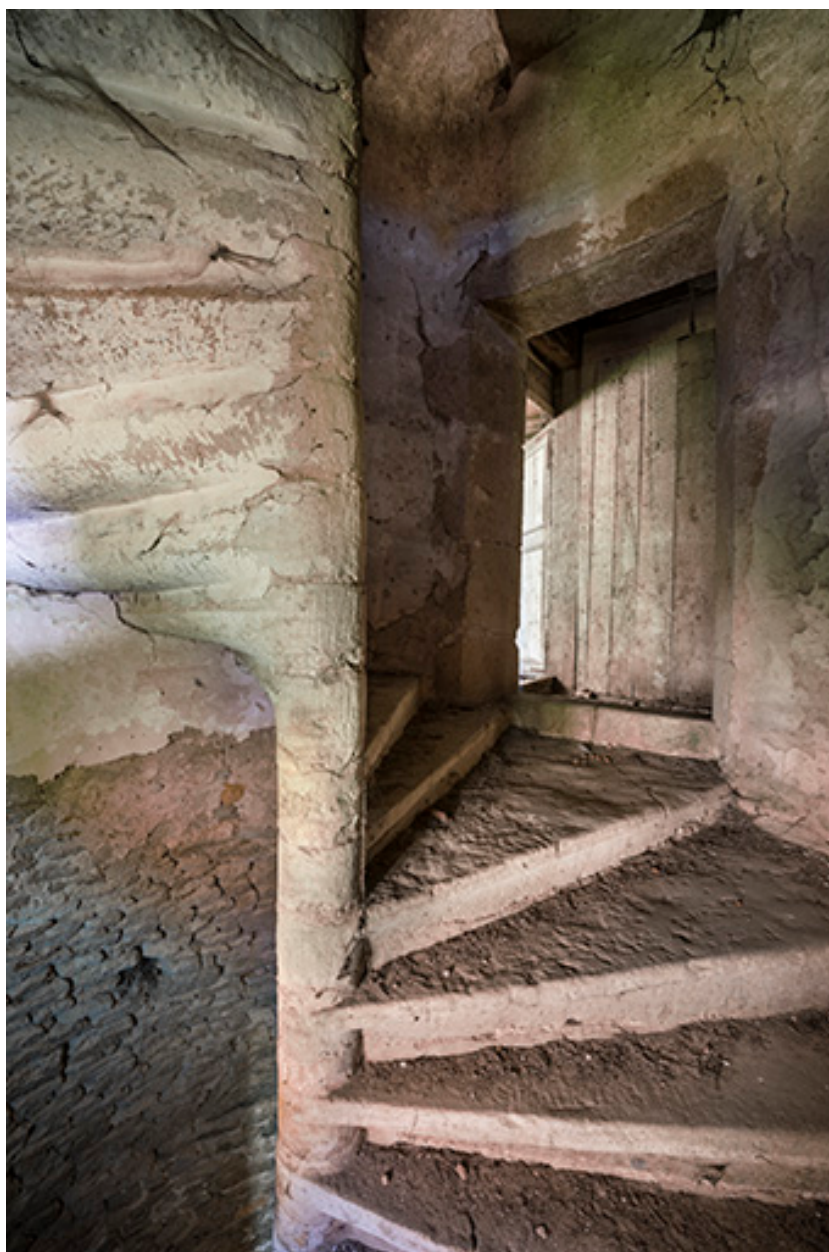
Escalier à vis, premier étage du logis 16e siècle.  
Phot. Jérôme Mongreville  
IVR43\_20177001094NUC4A

Escalier à vis, premier étage du logis 16e siècle.

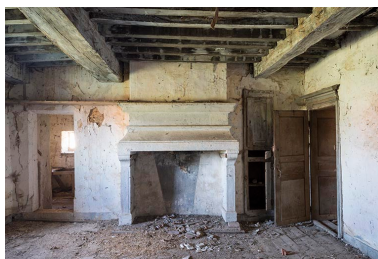
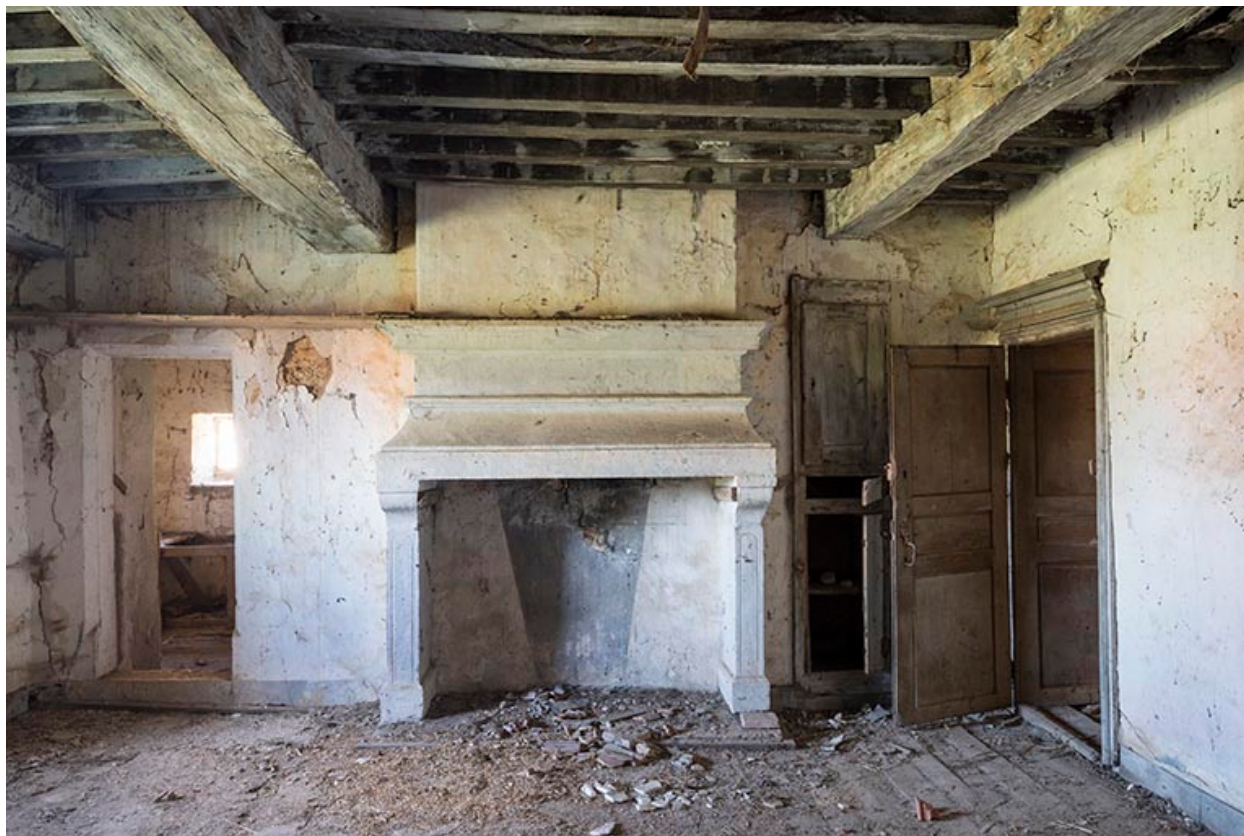
Cheminée de la chambre, logis 16e siècle.  
Phot. Jérôme Mongreville  
IVR43\_20177001091NUC4A

Cheminée de la chambre, logis 16e siècle.

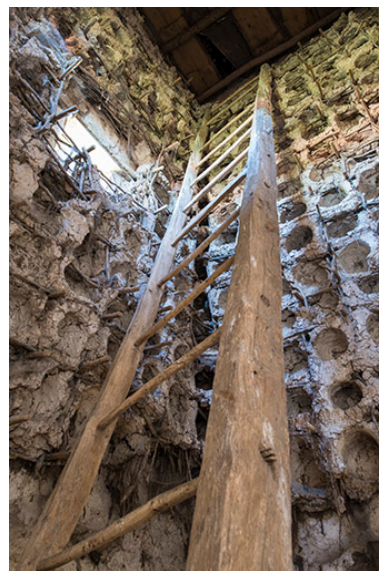
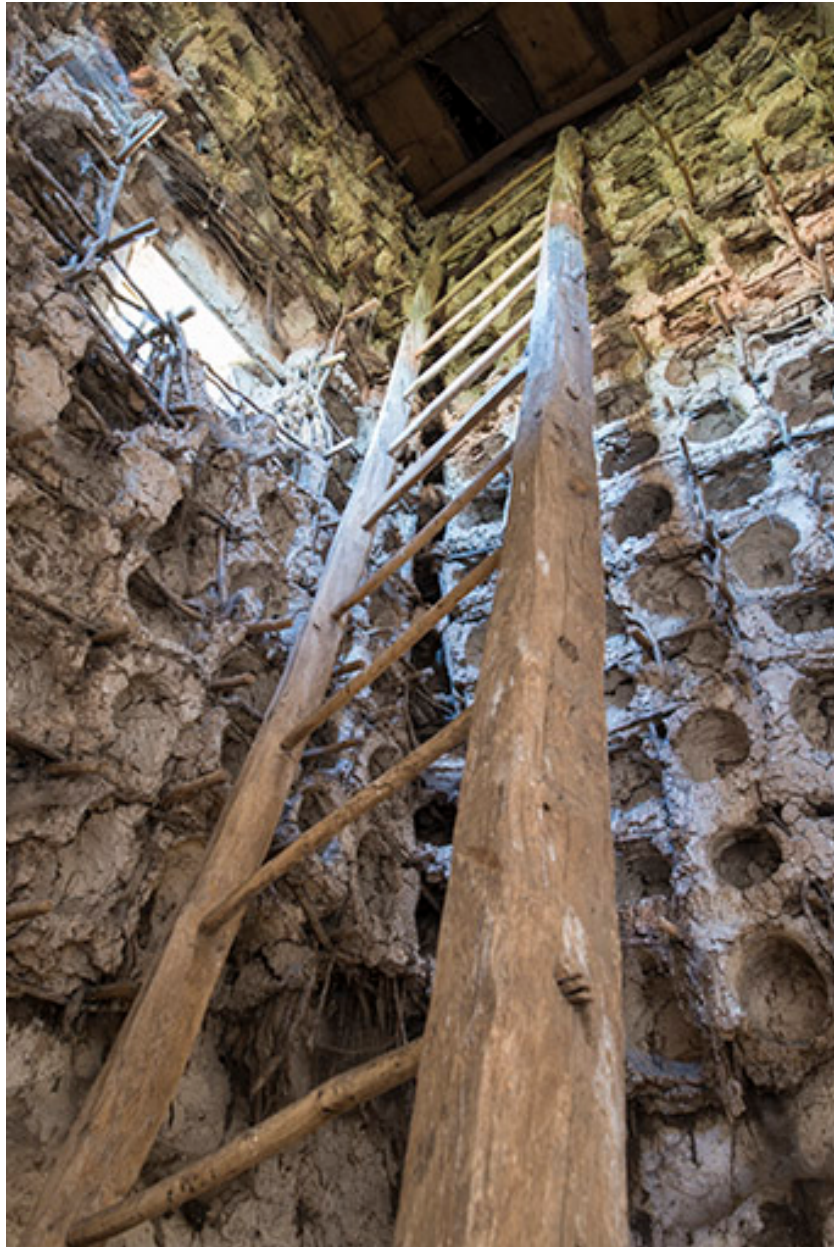
Les boulins du colombier.  
Phot. Jérôme Mongreville  
IVR43\_20177001090NUC4A

Les boulins du colombier.
