Bourgogne-Franche-Comté, Doubs  
Besançon  
îlot Lorraine  
4 rue de Lorraine

## **immeuble**

Numéro de dossier : IA25000627  
Date de l'enquête initiale : 1996  
Date(s) de rédaction : 2009  
Cadre de l'étude : enquête thématique régionale demeures bisontines  
Degré d'étude : étudié

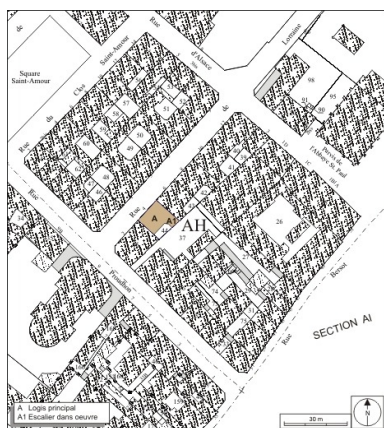
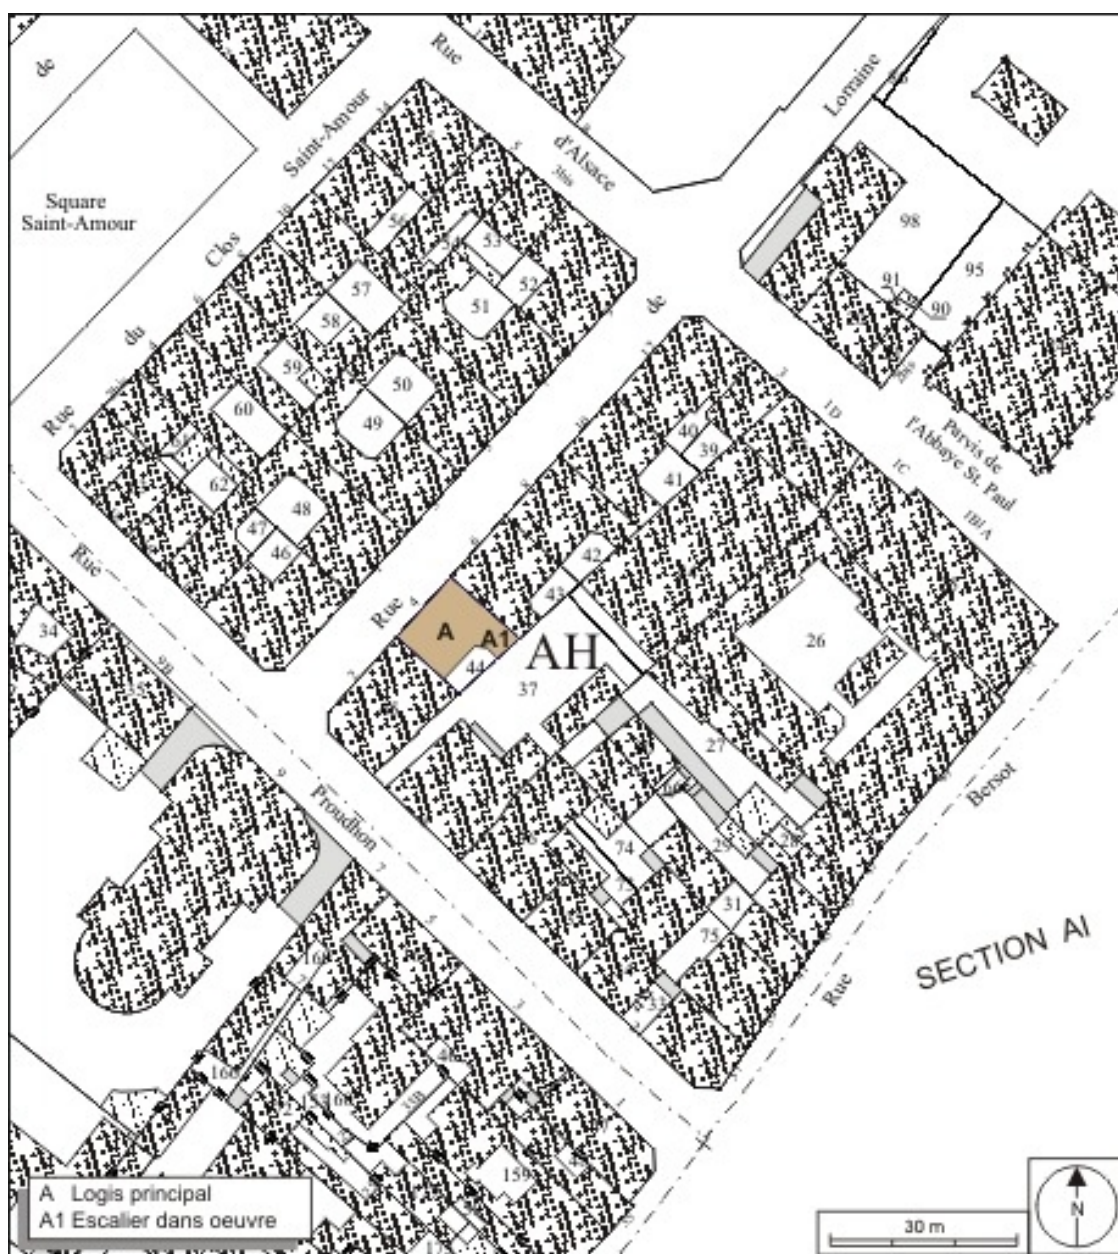
Plan masse et de situation. Extrait du plan cadastral, 1974, section AH.  
Dess. André Céréza  
IVR43\_20102500071NUDA

Plan masse et de situation. Extrait du plan cadastral, 1974, section AH.

Technique de relevé : reprise de fond ; Échelle : 1/1000

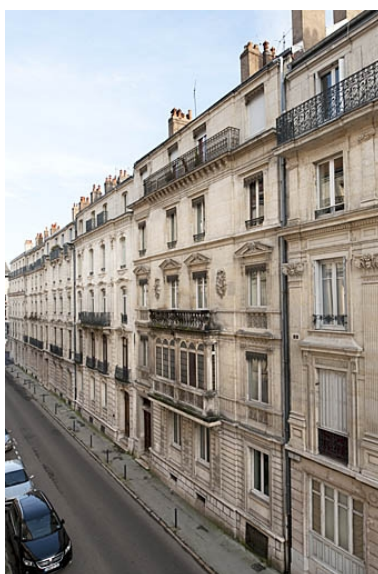
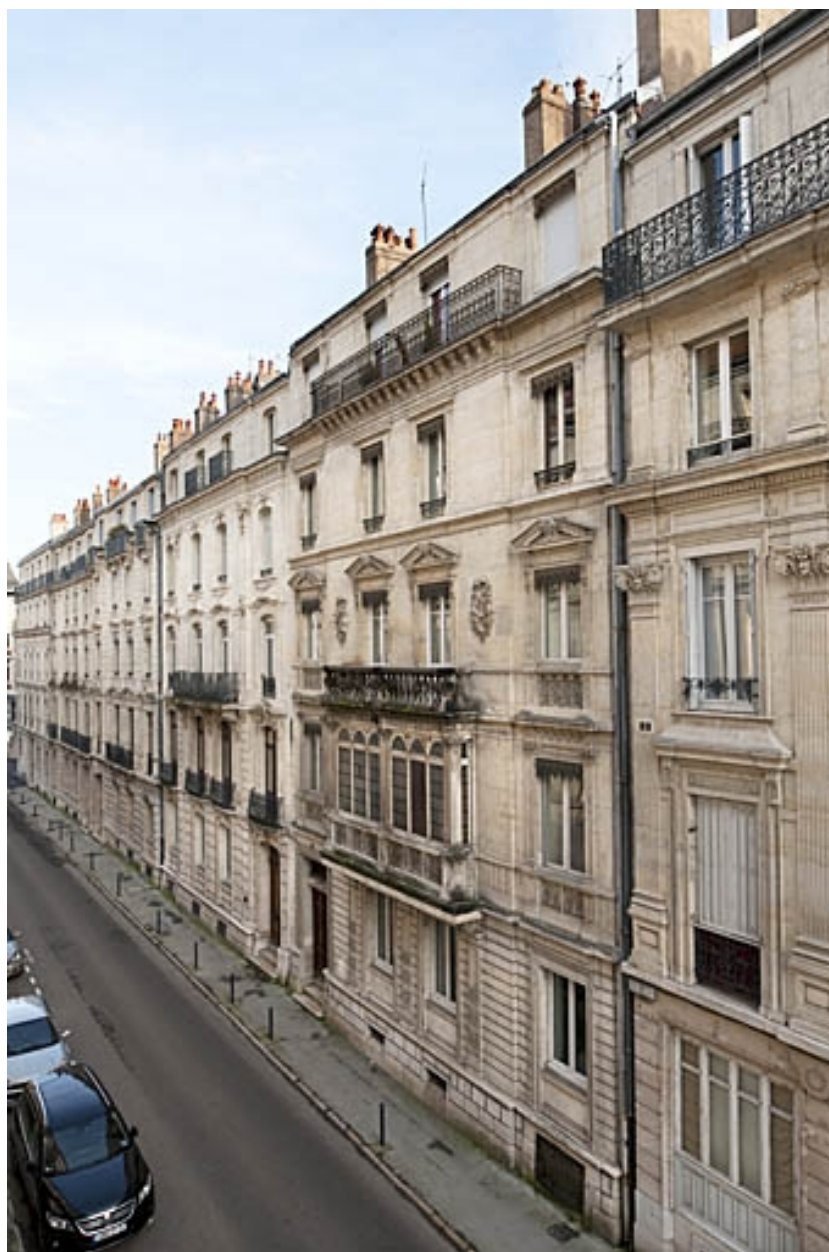
Vue d'ensemble de l'immeuble de trois quarts droit.  
Phot. Jérôme Mongreville  
IVR43\_20112500040NUC4A

Vue d'ensemble de l'immeuble de trois quarts droit.

L'immeuble, en pierre de taille sur rue et moellon enduit sur cour, est distribué par une porte batarde en position latérale et un escalier en charpente avec rampe à balustres de bois situé au fond d'un hall séparé du vestibule par quelques marches.

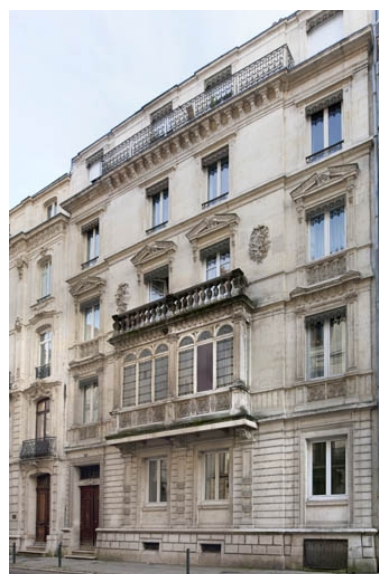
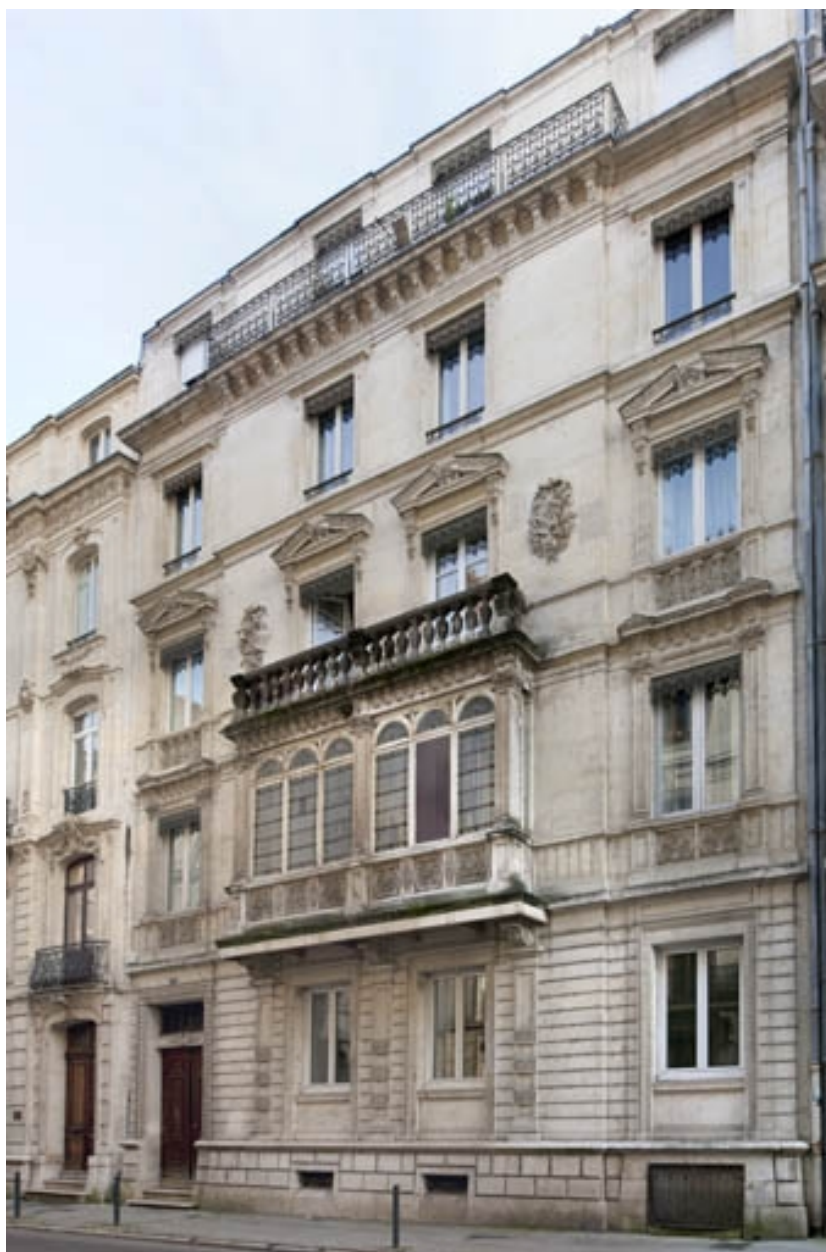
Façade antérieure : vue d'ensemble de trois quarts droit.  
Phot. Jérôme Mongreville  
IVR43\_20112500044NUC4A

Façade antérieure : vue d'ensemble de trois quarts droit.

Le rez-de-chaussée est décoré de bossages et de pilastres toscans, les fenêtres du premier étage sont encadrées par des pilastres corinthiens et surmontées d'un morceau d'entablement, le bow-window est également rythmé par des pilastres corinthiens ; les fenêtres du deuxième étage sont coiffées d'un fronton triangulaire interrompu décoré d'une urne avec de faux garde-corps à balustres alternés avec des cornes d'abondance ; au même étage l'amas d'objets droit est constitué d'instruments de musique et à gauche de symboles professionnels évoquant le métier d'architecte ; les fenêtres du troisième et quatrième étages sont encadrées de pilastres toscans.

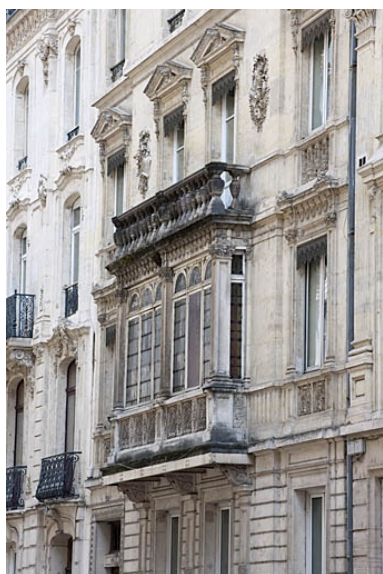
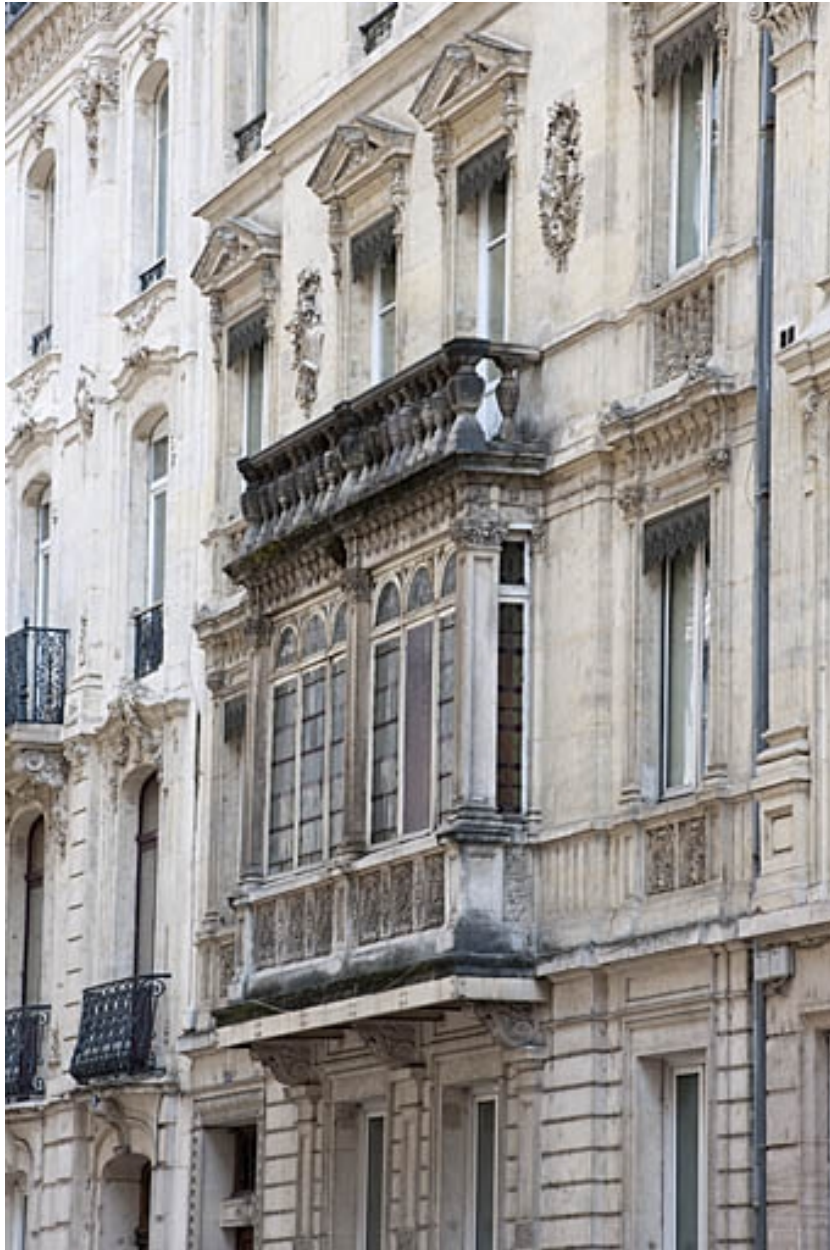
Façade antérieure : détail du bow-window de trois quarts droit.  
Phot. Jérôme Mongreville  
IVR43\_20112500041NUC4A

Façade antérieure : détail du bow-window de trois quarts droit.

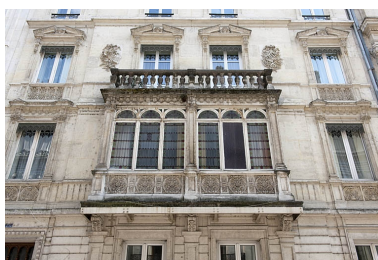
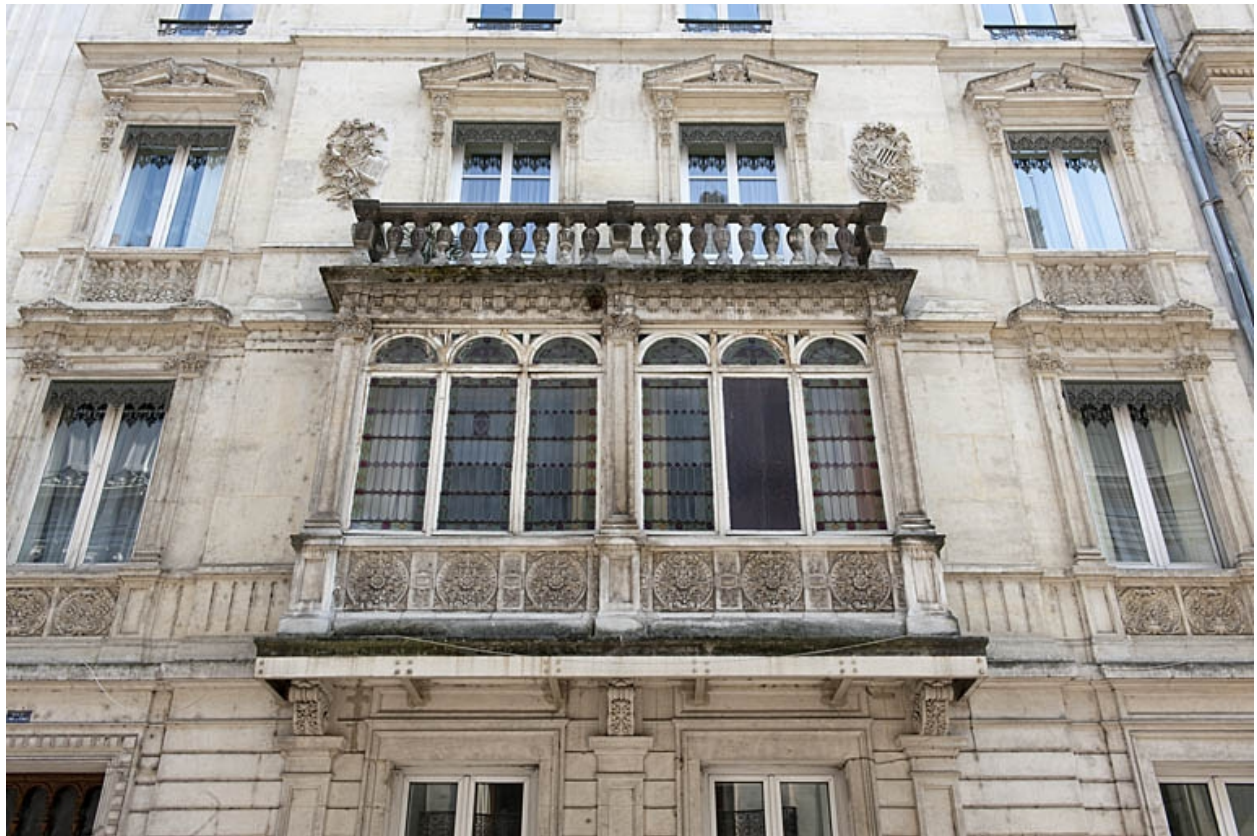
Façade antérieure : détail du bow-window de face.  
Phot. Jérôme Mongreville  
IVR43\_20112500042NUC4A

Façade antérieure : détail du bow-window de face.

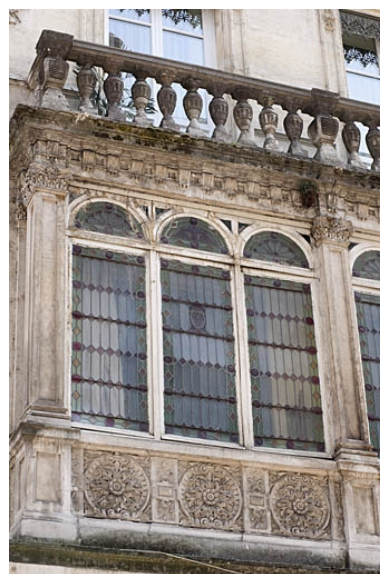
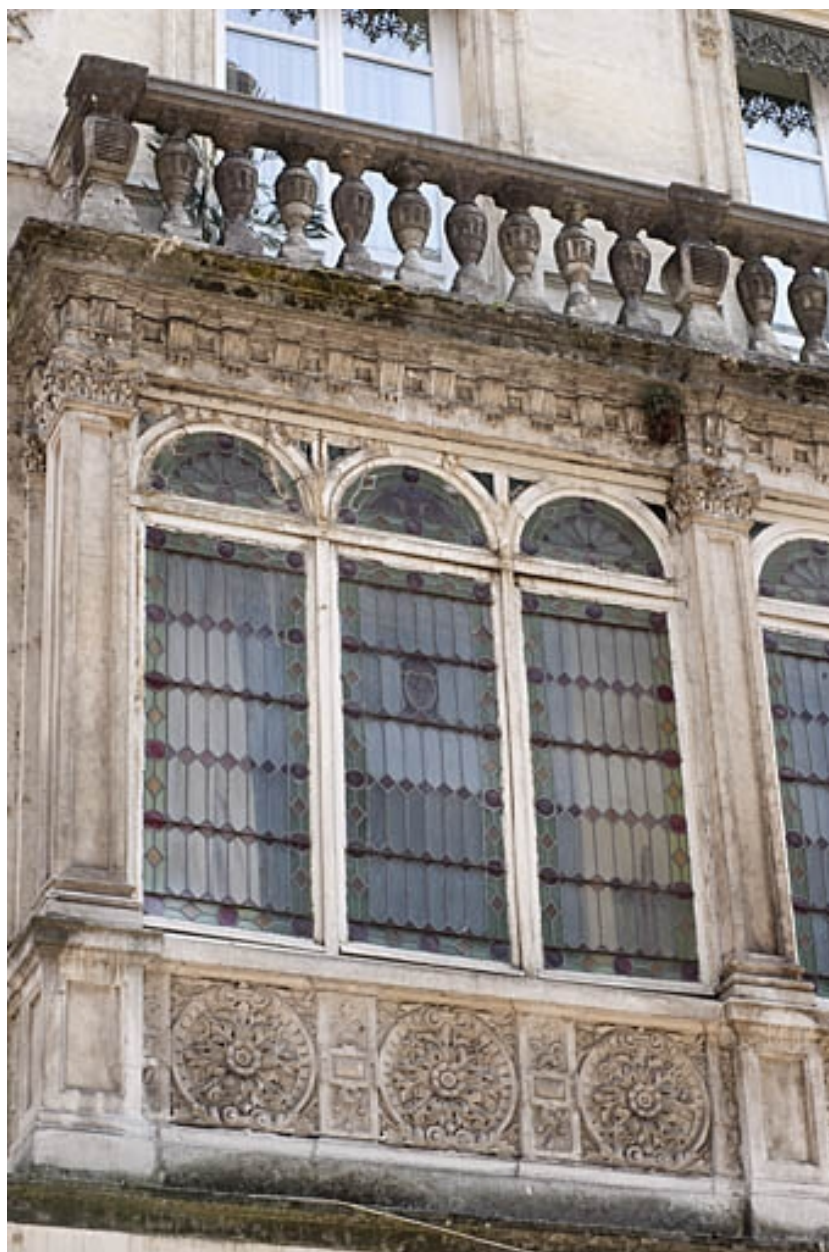
Façade antérieure : détail de la partie gauche du bow-window.  
Phot. Jérôme Mongreville  
IVR43\_20112500043NUC4A

Façade antérieure : détail de la partie gauche du bow-window.

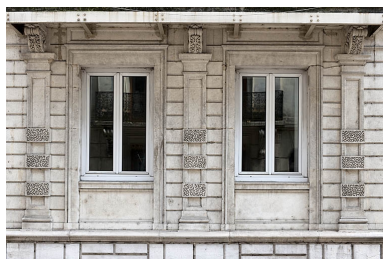
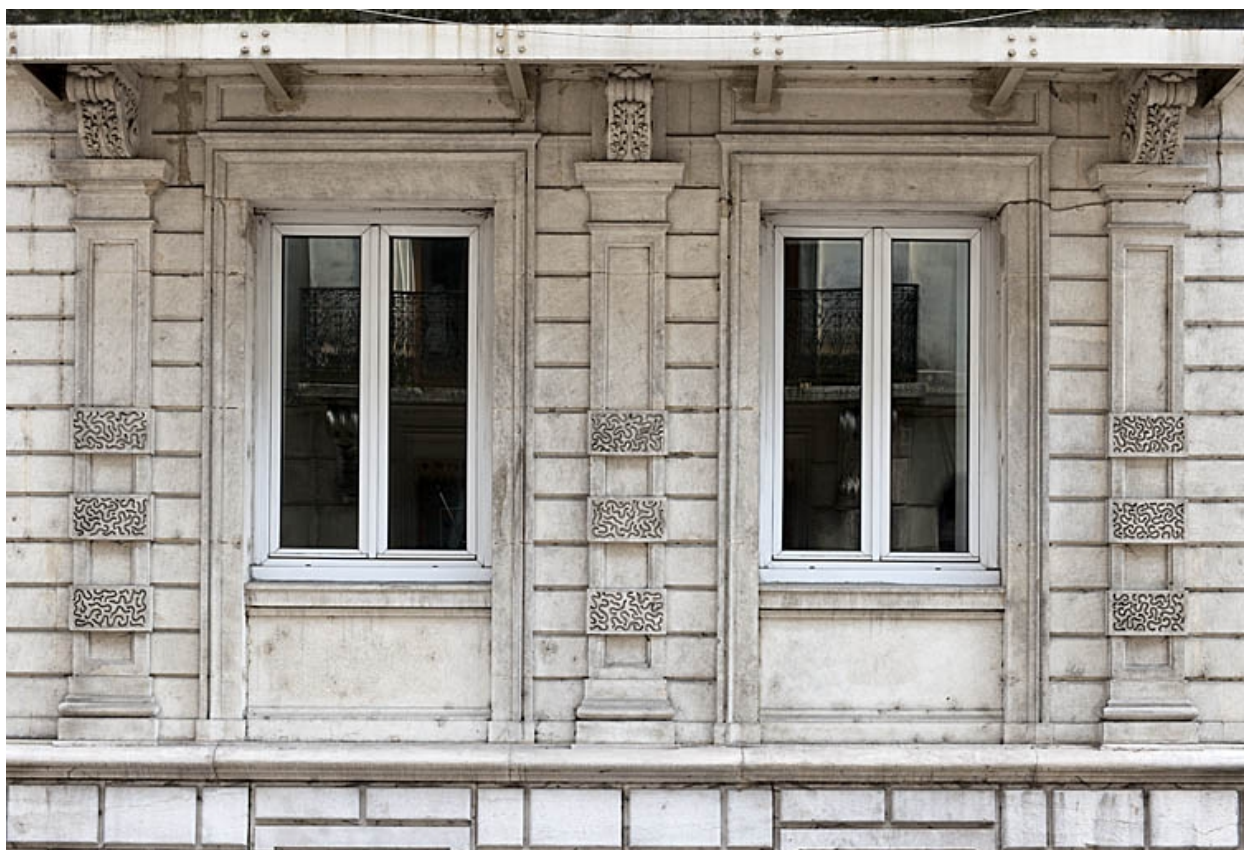
Façade antérieure : détail de deux fenêtres du rez-de-chaussée.  
Phot. Jérôme Mongreville  
IVR43\_20112500036NUC4A

Façade antérieure : détail de deux fenêtres du rez-de-chaussée.

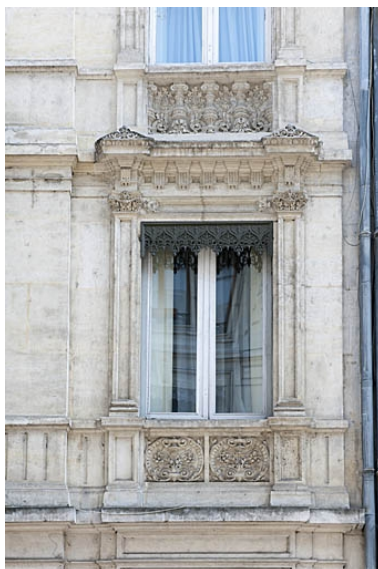
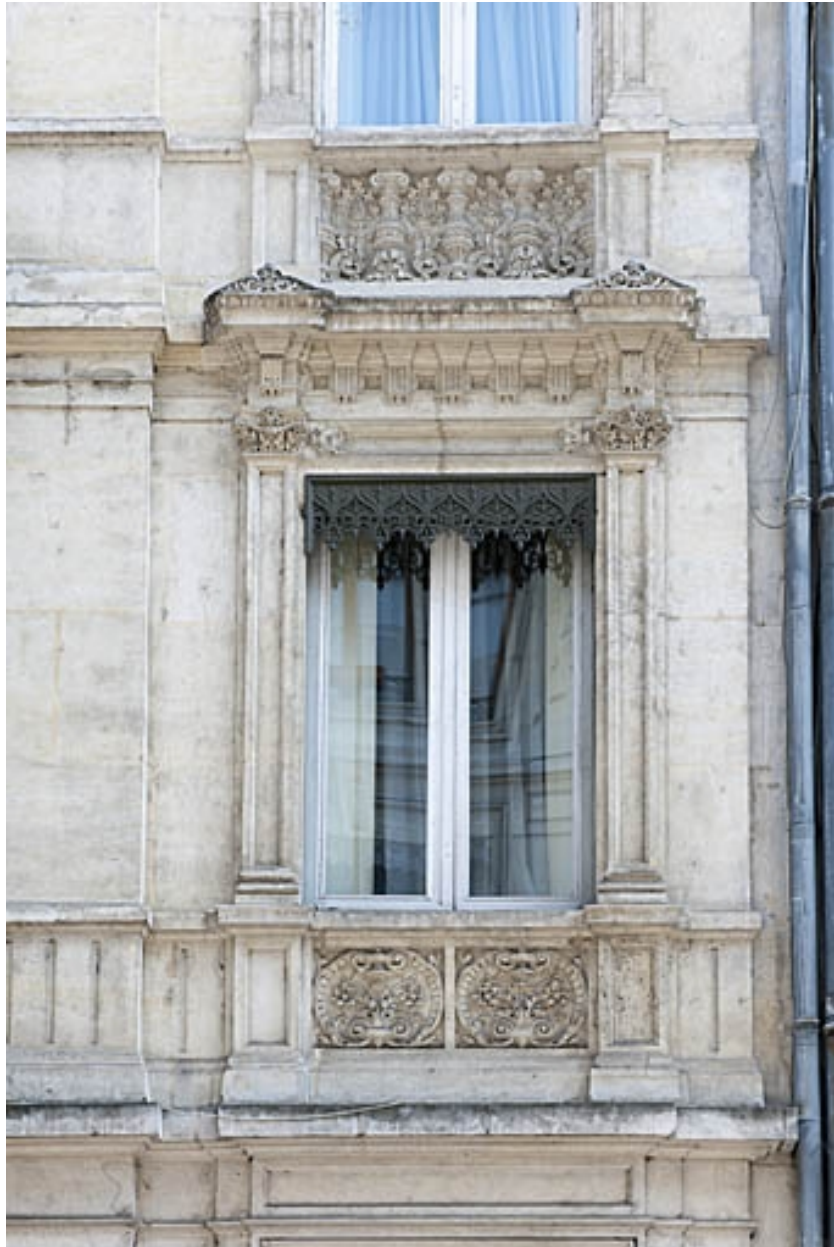
Façade antérieure : détail d'une fenêtre du premier étage.  
Phot. Jérôme Mongreville  
IVR43\_20112500037NUC4A

Façade antérieure : détail d'une fenêtre du premier étage.

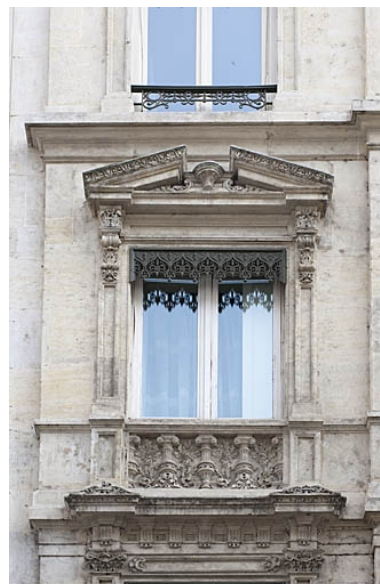
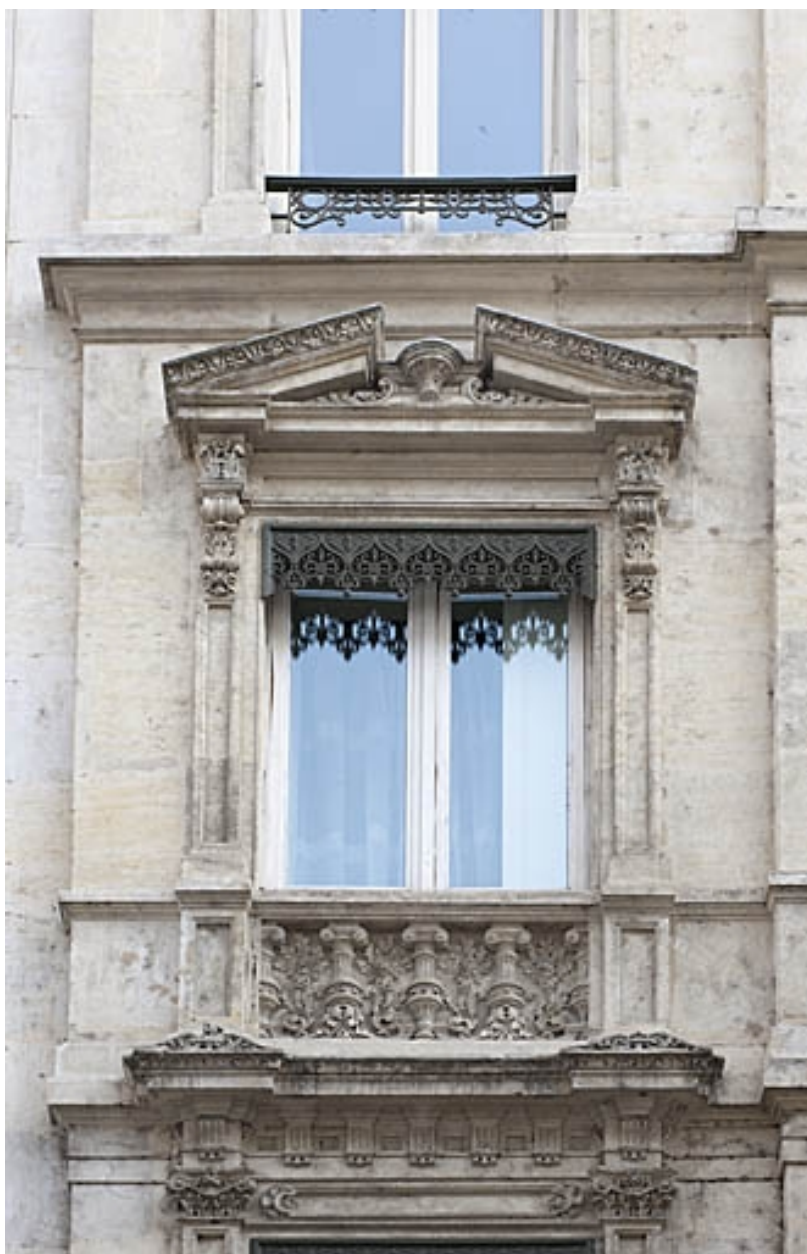
Façade antérieure : détail d'une fenêtre du deuxième étage.  
Phot. Jérôme Mongreville  
IVR43\_20112500038NUC4A

Façade antérieure : détail d'une fenêtre du deuxième étage.

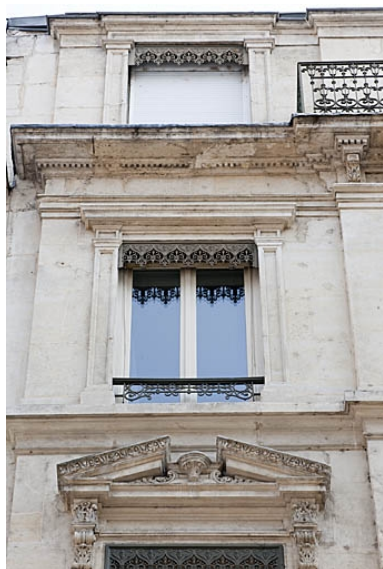
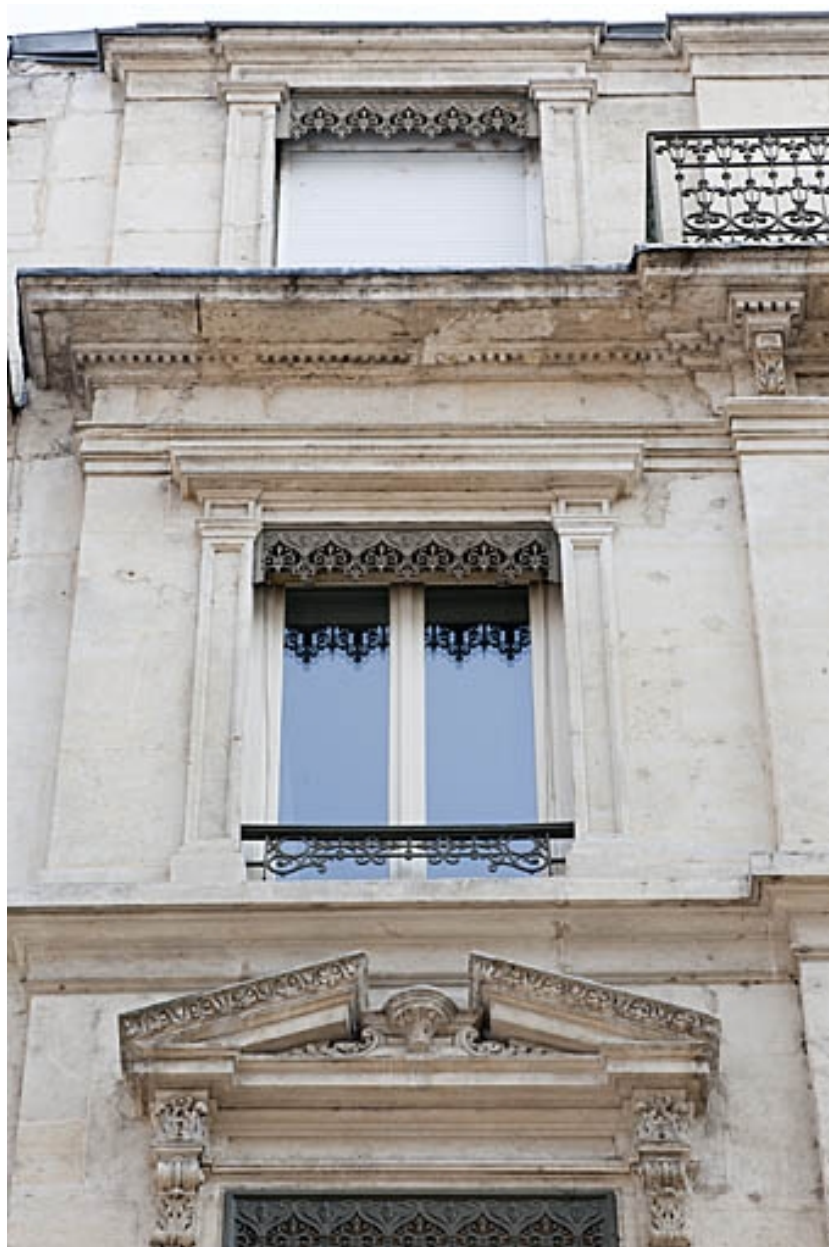
Façade antérieure : détail d'une  
fenêtre du troisième étage.  
Phot. Jérôme Mongreville  
IVR43\_20112500039NUC4A

Façade antérieure : détail d'une fenêtre du troisième étage.

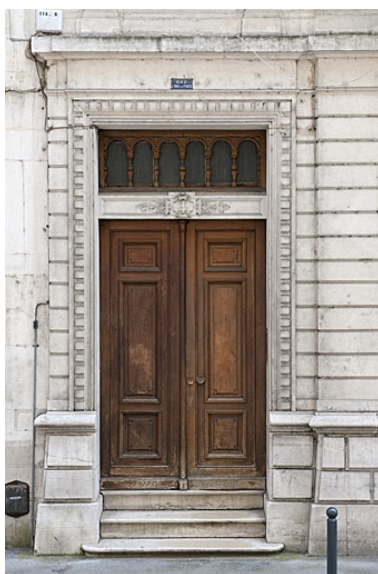
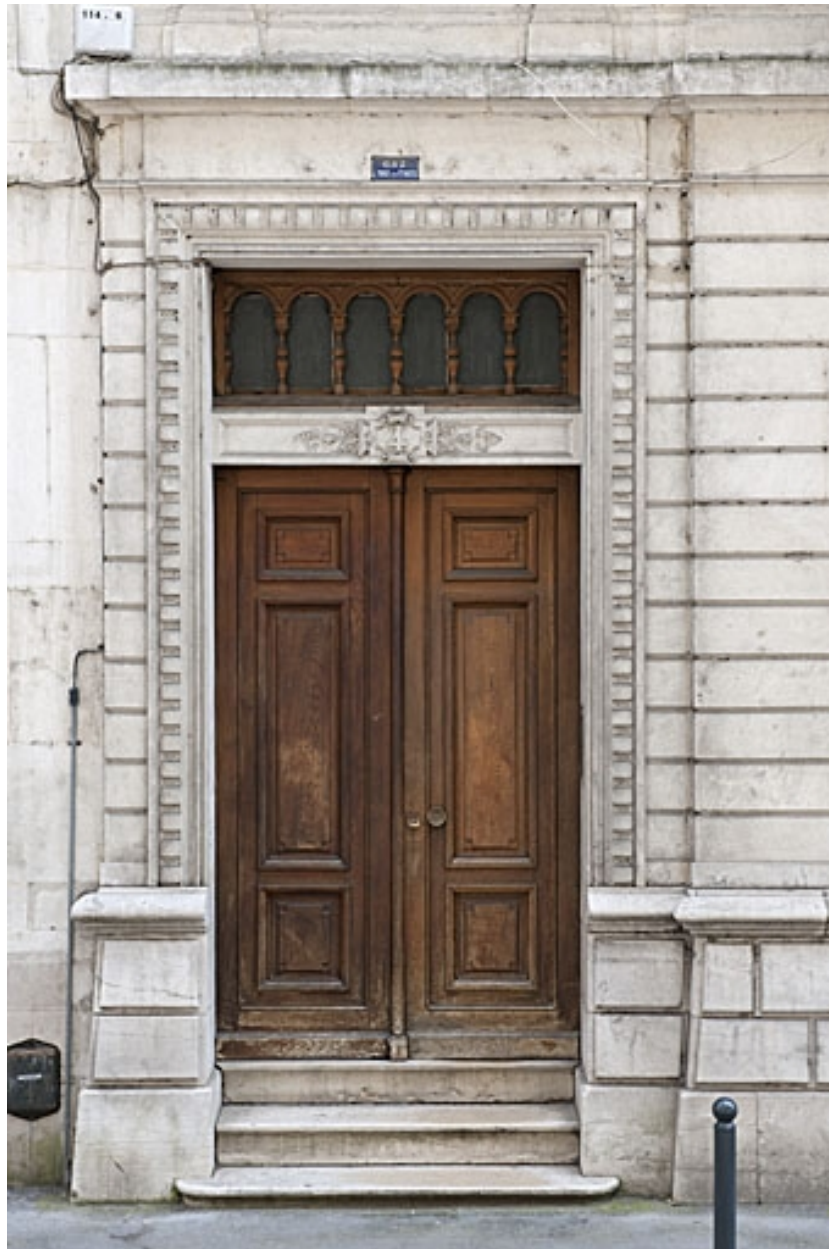
Façade antérieure : détail  
de la porte d'entrée.  
Phot. Jérôme Mongreville  
IVR43\_20112500033NUC4A

Façade antérieure : détail de la porte d'entrée.

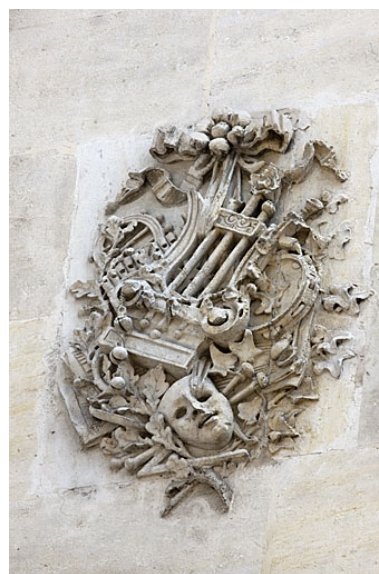
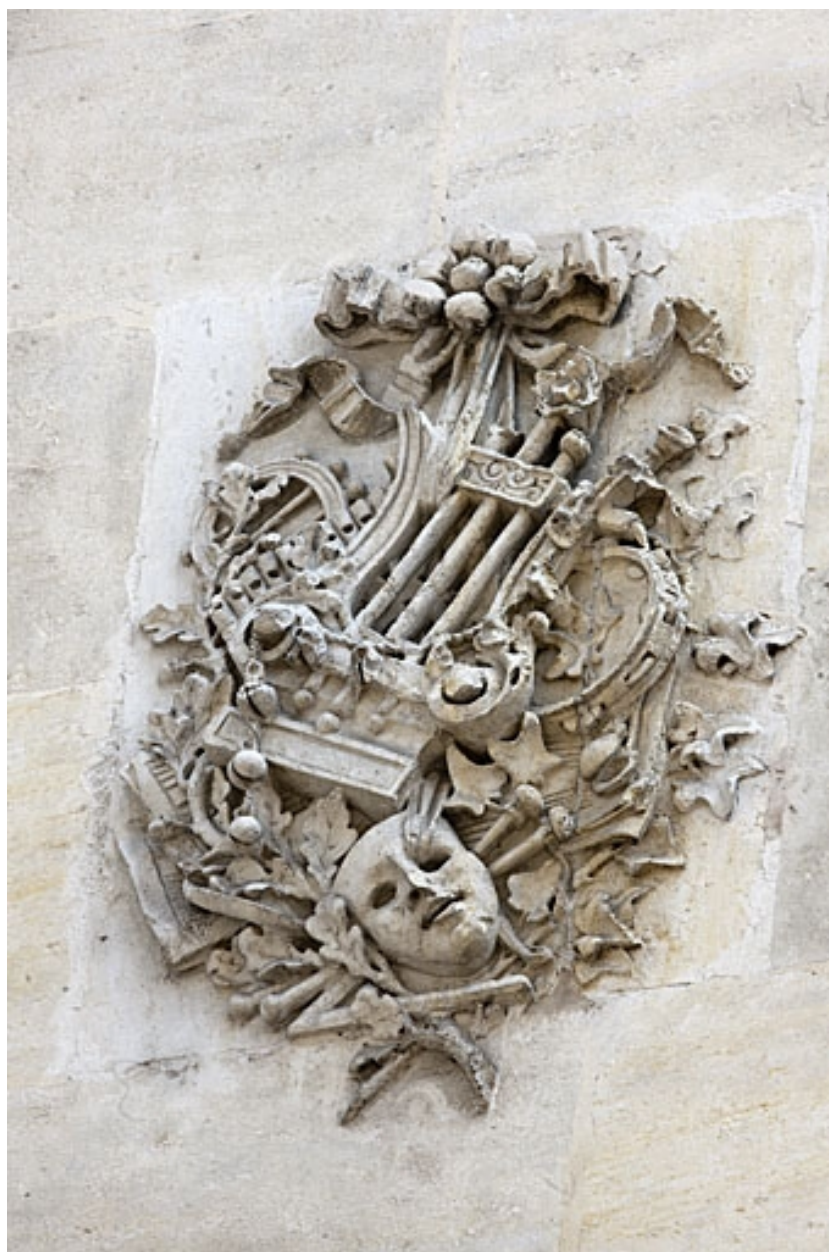
Façade antérieure : détail  
de l'amas d'objets avec des  
instruments de musique.  
Phot. Jérôme Mongreville  
IVR43\_20112500034NUC4A

Façade antérieure : détail de l'amas d'objets avec des instruments de musique.

L'immeuble a été bâti après l'ouverture de la rue de Lorraine vers 1884 par l'architecte Gustave Vieille qui y aménagea son lieu d'habitation, comme en témoigne l'amas d'objets évoquant le métier d'architecte situé sur la façade sur rue (en pendant avec un autre amas d'objets évoquant le théâtre et la musique), l'objet le plus suggestif étant constitué par un rouleau de papier sur lequel est gravé le plan-masse des immeubles situés de part et d'autre de la rue de Lorraine et dont Gustave Vieille était l'auteur.

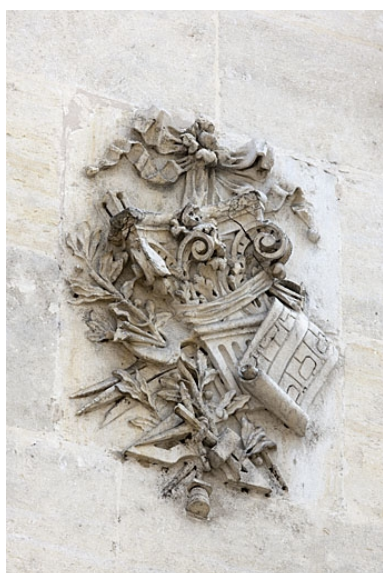
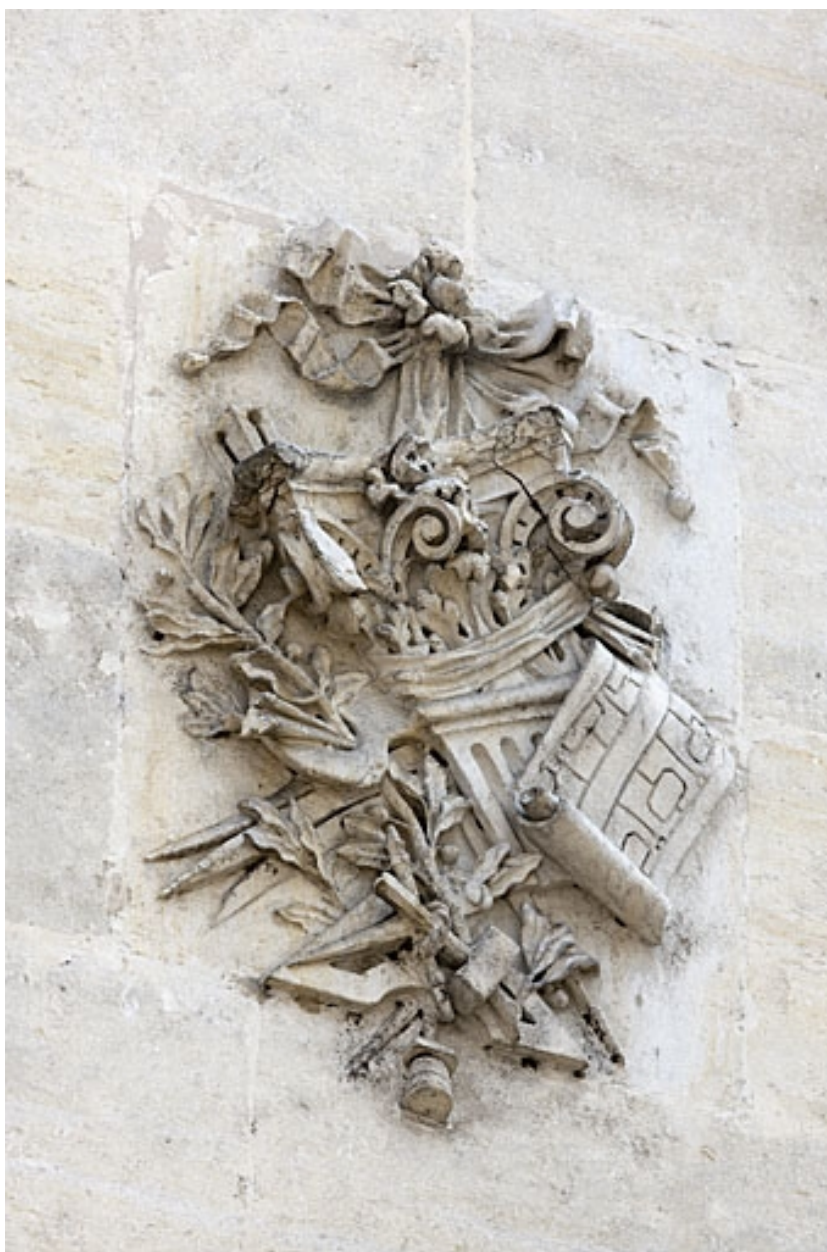
Façade antérieure : détail de  
l'amas d'objets représentant  
le métier d'architecte.  
Phot. Jérôme Mongreville  
IVR43\_20112500035NUC4A

Façade antérieure : détail de l'amas d'objets représentant le métier d'architecte.

L'immeuble est caractéristique des demeures d'architectes avec une façade sur rue au décor surchargé et très démonstratif (emblèmes de la profession, plan du quartier, etc).

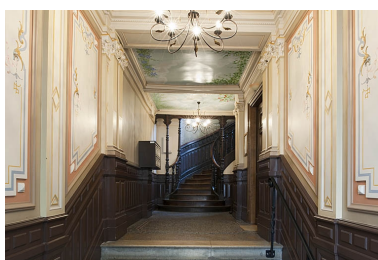
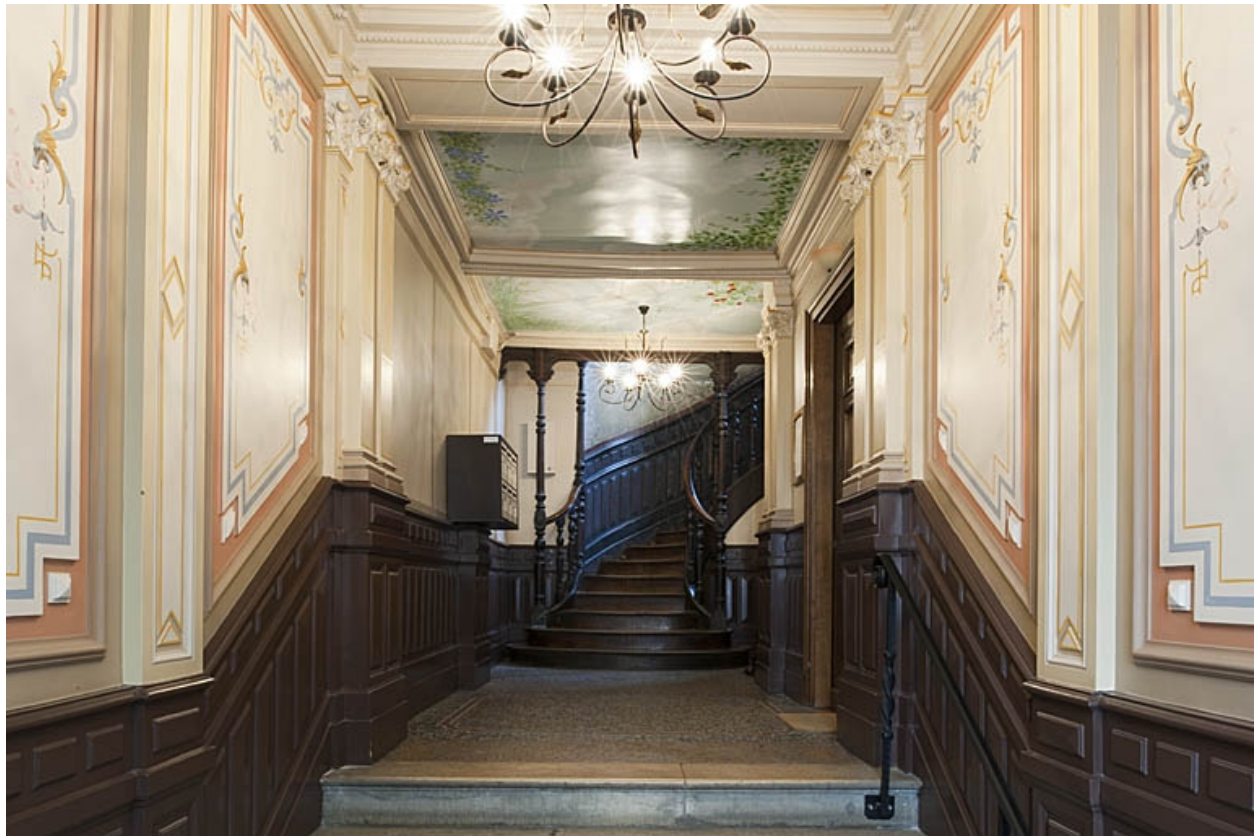
Vue d'ensemble de  
l'entrée et de l'escalier.  
Phot. Jérôme Mongreville  
IVR43\_20112500028NUC4A

Vue d'ensemble de l'entrée et de l'escalier.

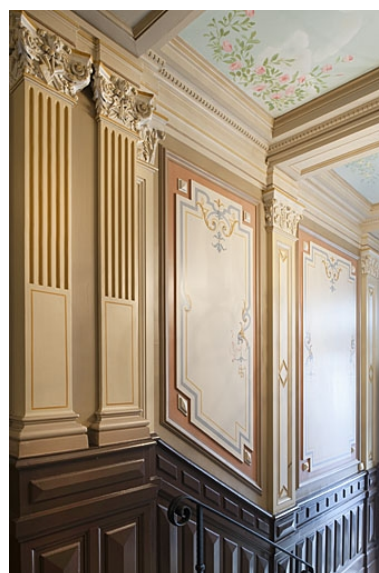
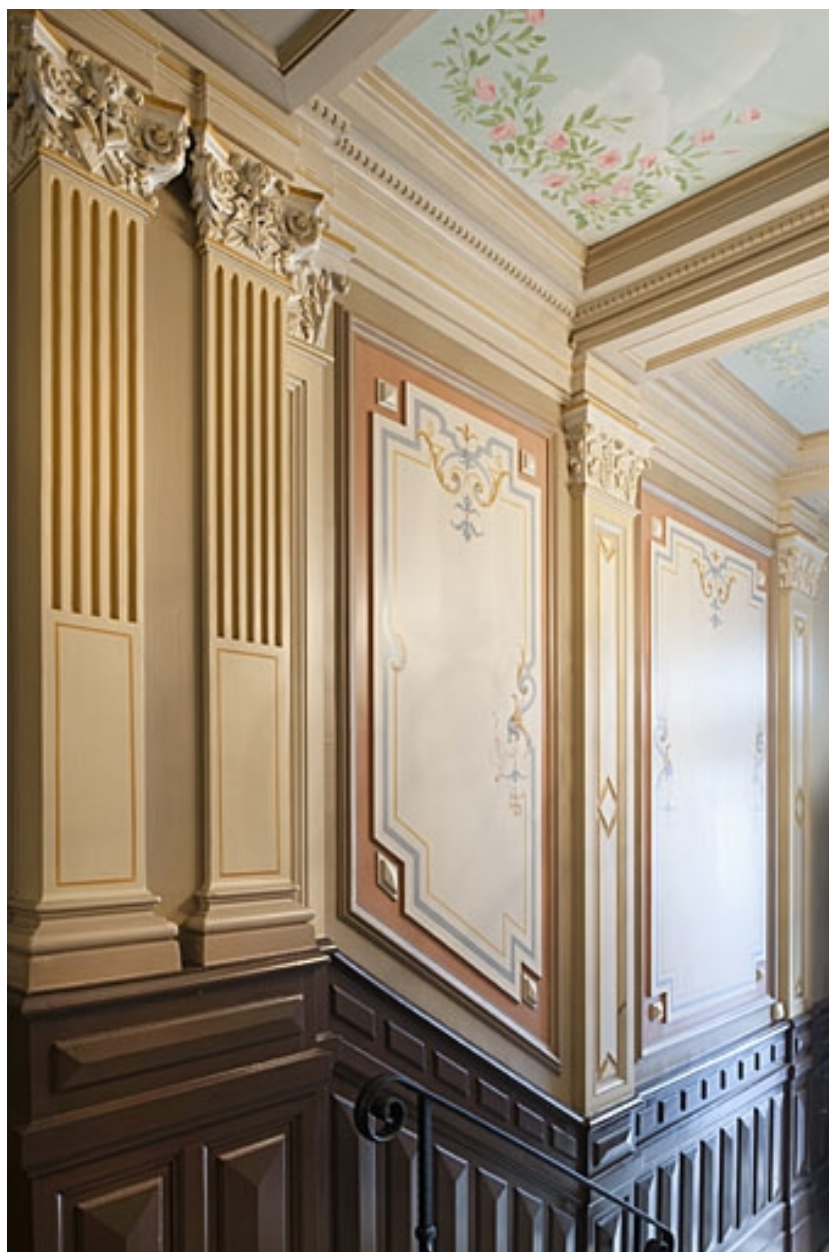
Détail du décor d'un mur de  
l'entrée scandé par des pilastres.  
Phot. Jérôme Mongreville  
IVR43\_20112500029NUC4A

Détail du décor d'un mur de l'entrée scandé par des pilastres.

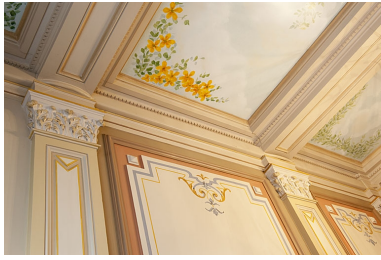
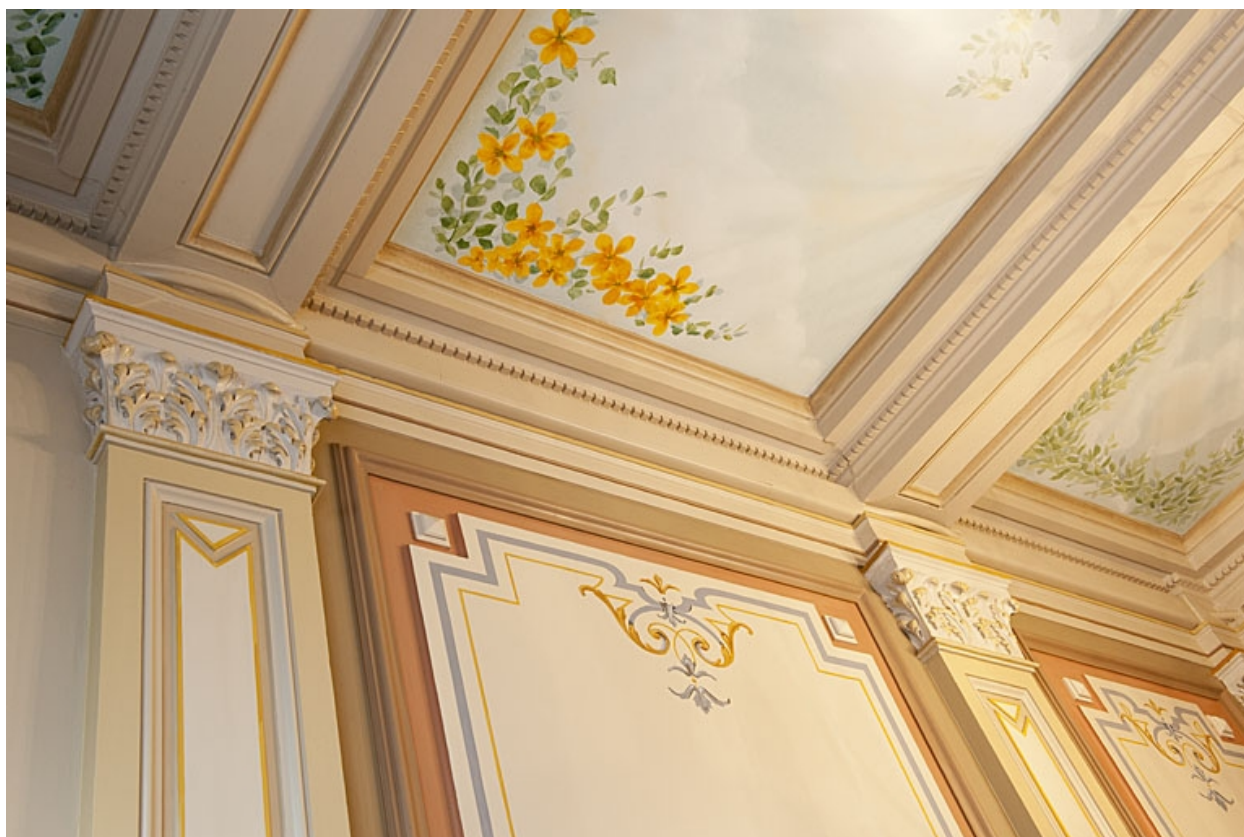
Détail du décor du  
plafond et d'un panneau.  
Phot. Jérôme Mongreville  
IVR43\_20112500032NUC4A

Détail du décor du plafond et d'un panneau.

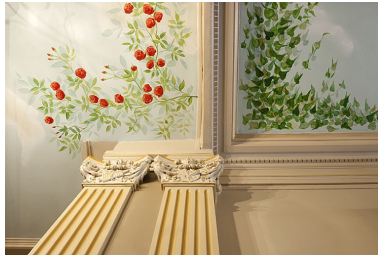
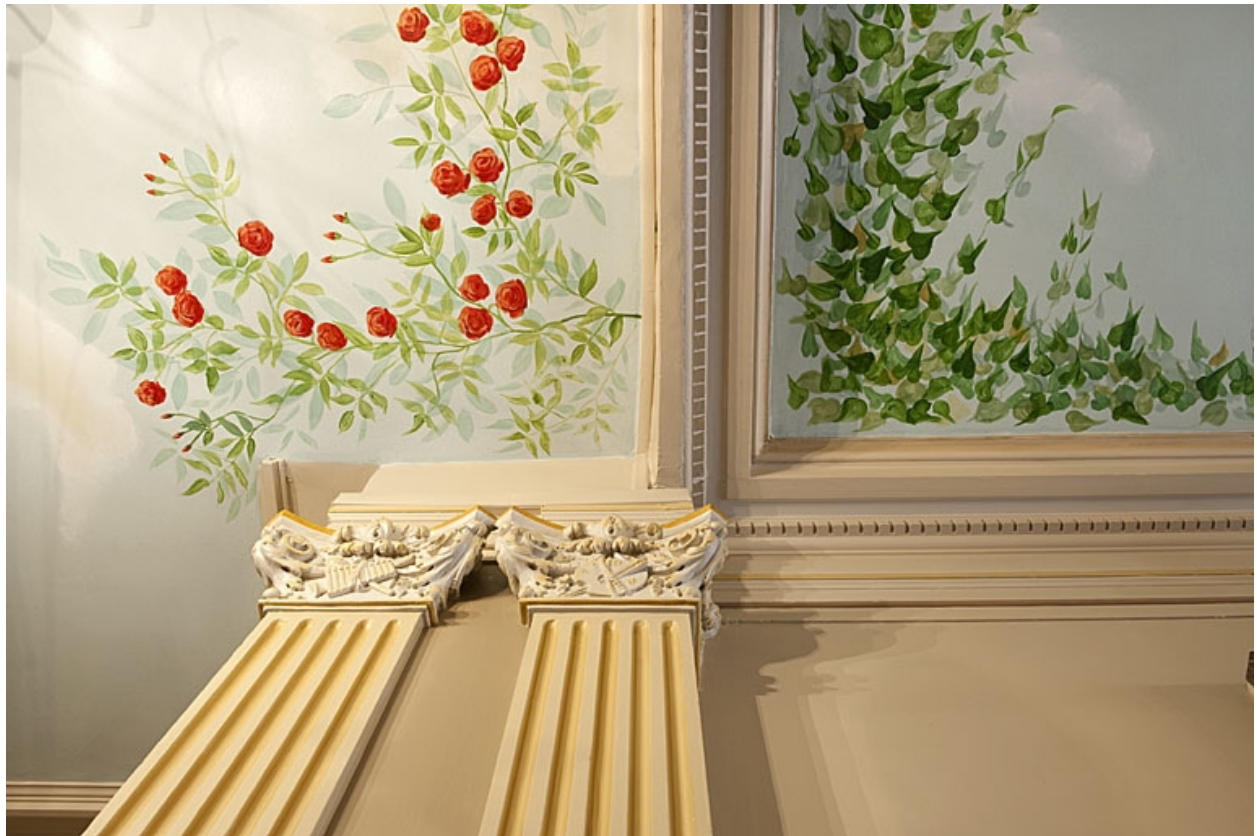
Détail du décor du plafond.  
Phot. Jérôme Mongreville  
IVR43\_20112500031NUC4A

Détail du décor du plafond.
