Bourgogne-Franche-Comté, Doubs  
Besançon  
îlot Lorraine  
4 rue de Lorraine

## **immeuble**

Numéro de dossier : IA25000627  
Date de l'enquête initiale : 1996  
Date(s) de rédaction : 2009  
Cadre de l'étude : enquête thématique régionale demeures bisontines  
Degré d'étude : étudié

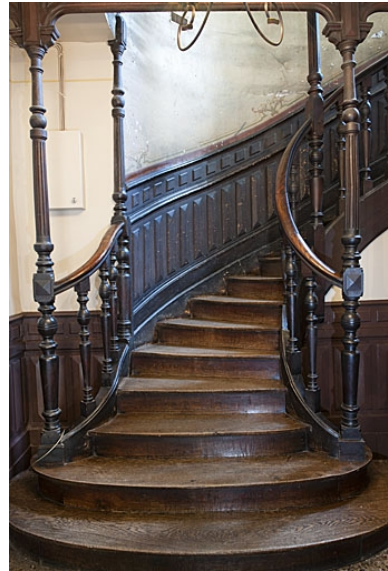
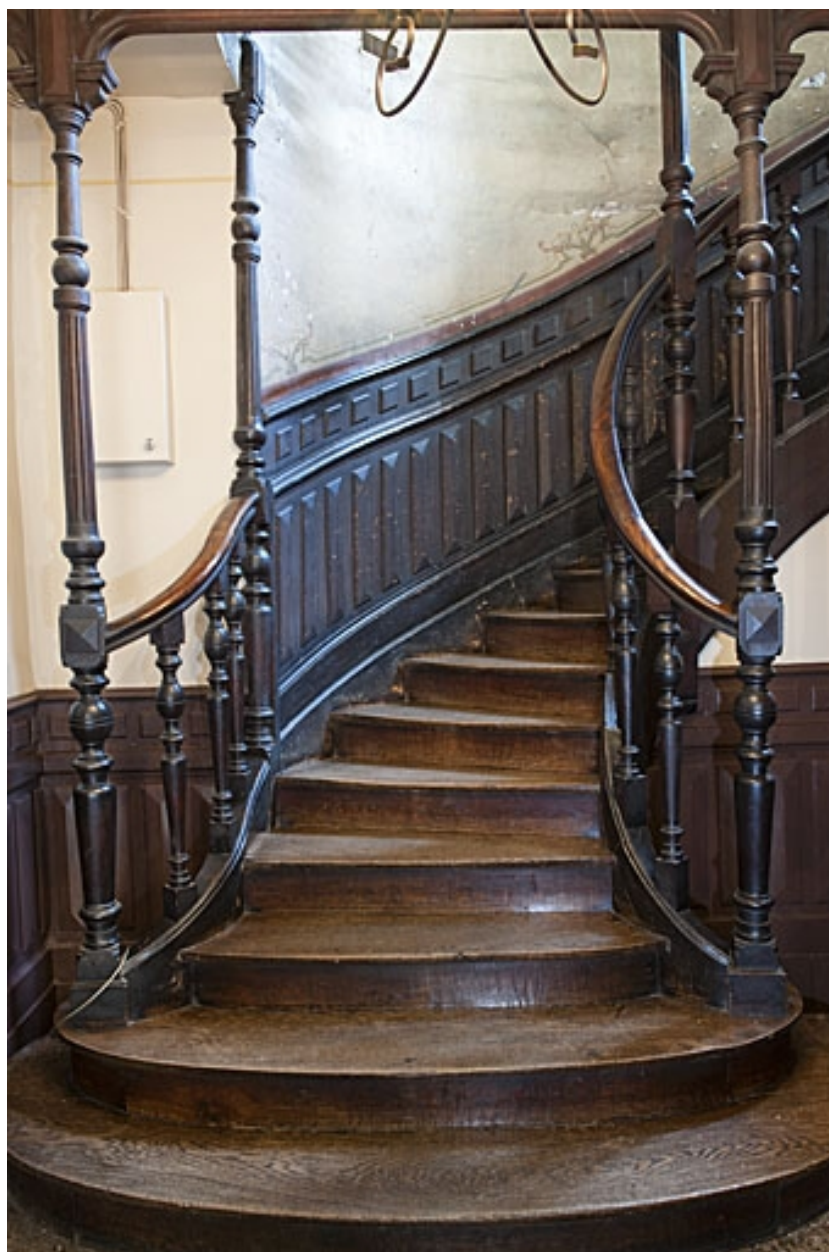
Détail du départ de l'escalier.  
Phot. Jérôme Mongreville  
IVR43\_20112500030NUC4A

Détail du départ de l'escalier.

L'immeuble, en pierre de taille sur rue et moellon enduit sur cour, est distribué par une porte batarde en position latérale et un escalier en charpente avec rampe à balustres de bois situé au fond d'un hall séparé du vestibule par quelques marches.

Matériau(x) du gros-oeuvre, mise en oeuvre et revêtement : calcaire ; pierre de taille ; moellon  
Étage(s) ou vaisseau(x) : sous-sol, 4 étages carrés  
Élévations extérieures : élévation à travées  
Escaliers : escalier dans-oeuvre : escalier tournant à retours avec jour, escalier en charpente

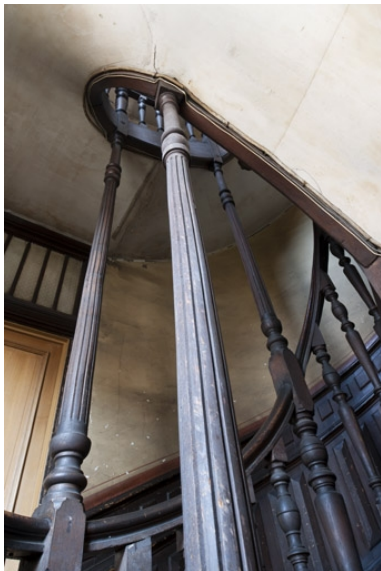
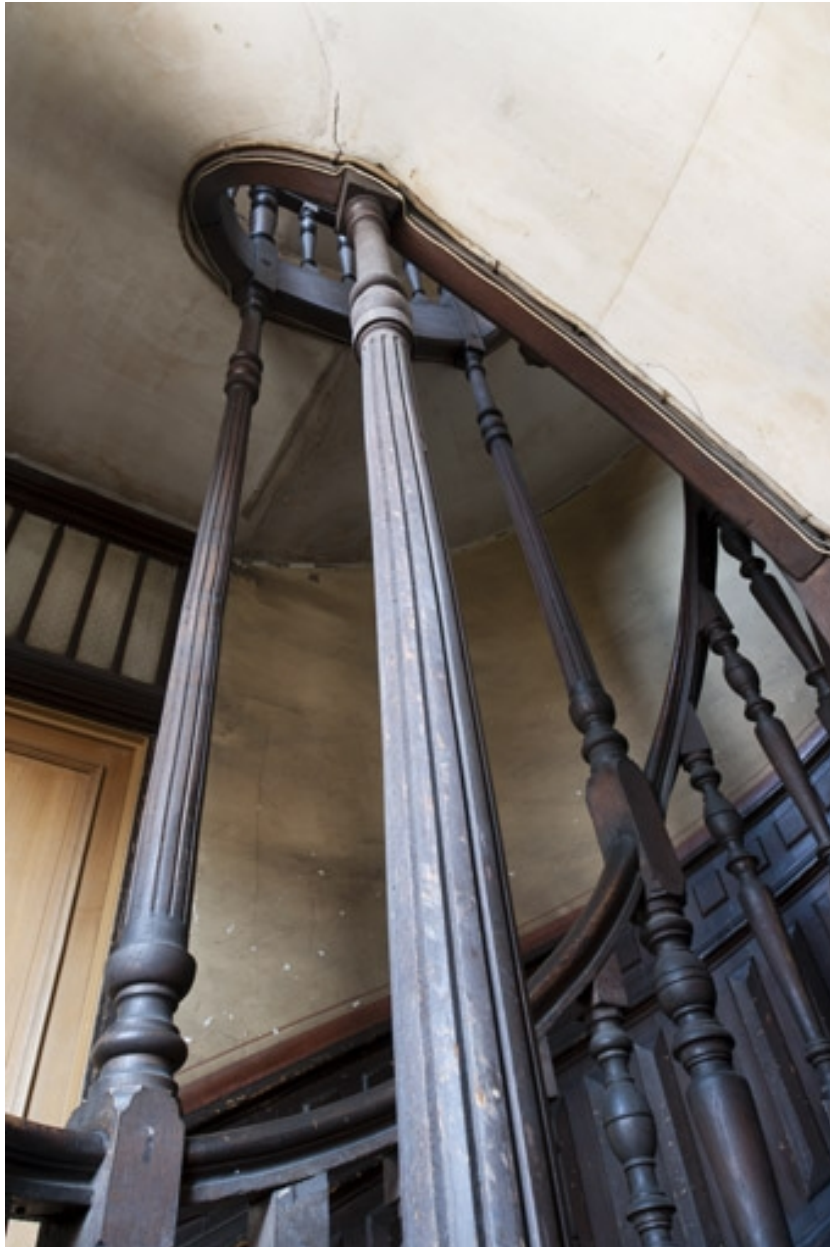
Détail des montants de l'escalier.  
Phot. Jérôme Mongreville  
IVR43\_20112500027NUC4A

Détail des montants de l'escalier.

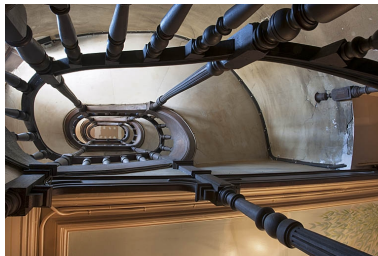
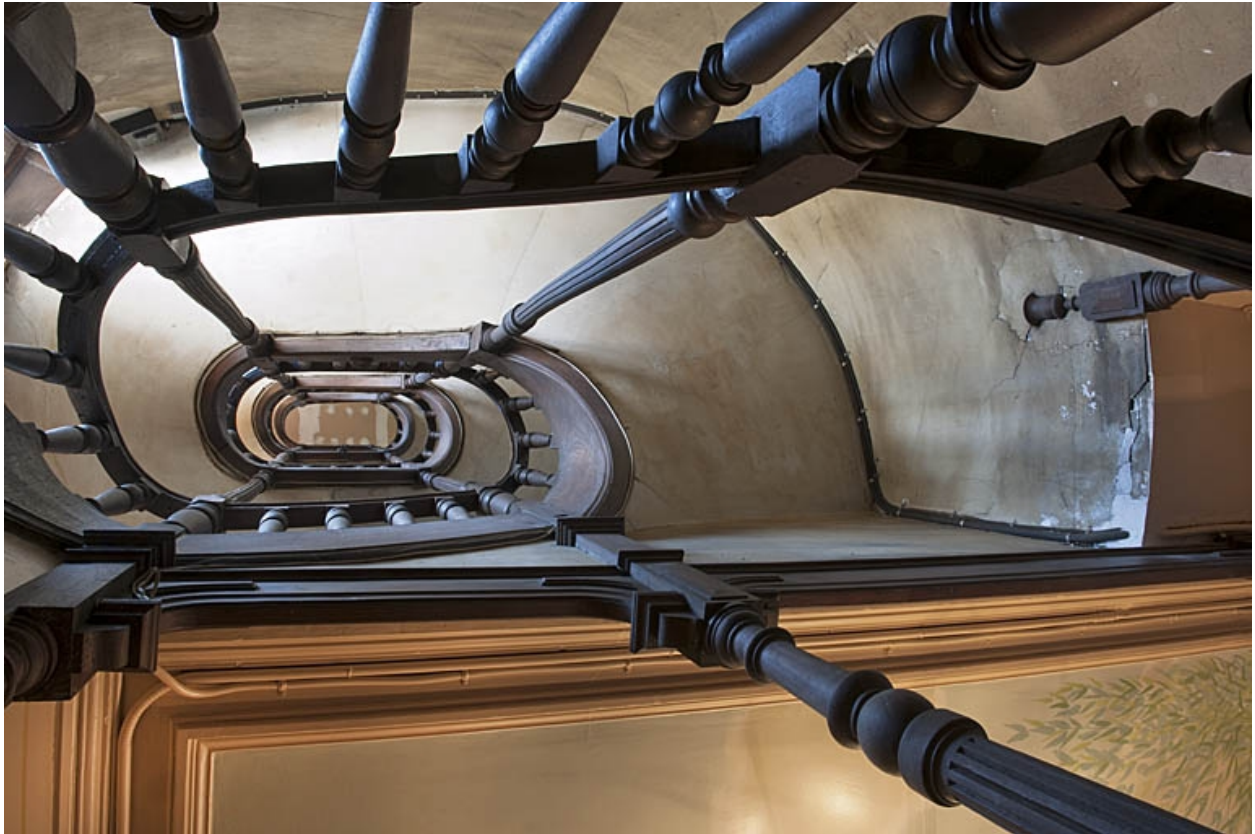
Détail de l'escalier en contre-  
plongée depuis le rez-de-chaussée.  
Phot. Jérôme Mongreville  
IVR43\_20112500026NUC4A

Détail de l'escalier en contre-plongée depuis le rez-de-chaussée.
