Bourgogne-Franche-Comté, Doubs  
Besançon  
îlot d' Emskerque  
15 rue Pasteur

## immeuble

Numéro de dossier : IA25000512  
Date de l'enquête initiale : 1996  
Date(s) de rédaction : 2008  
Cadre de l'étude : enquête thématique régionale demeures bisontines  
Degré d'étude : étudié

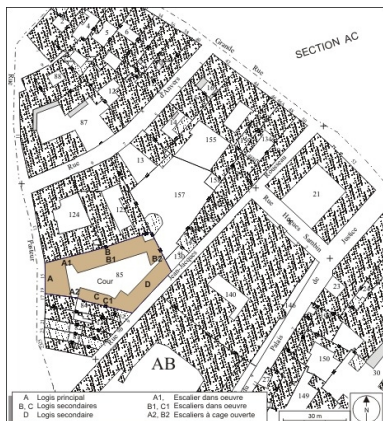
Plan masse et de situation. Extrait  
du plan cadastral, 1974, section AB.  
Dess. André Céréza  
IVR43\_20102500024NUDA

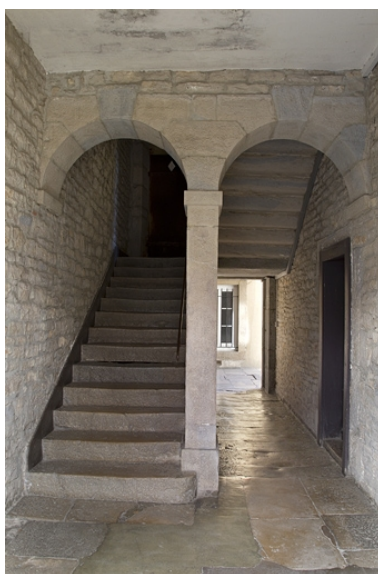
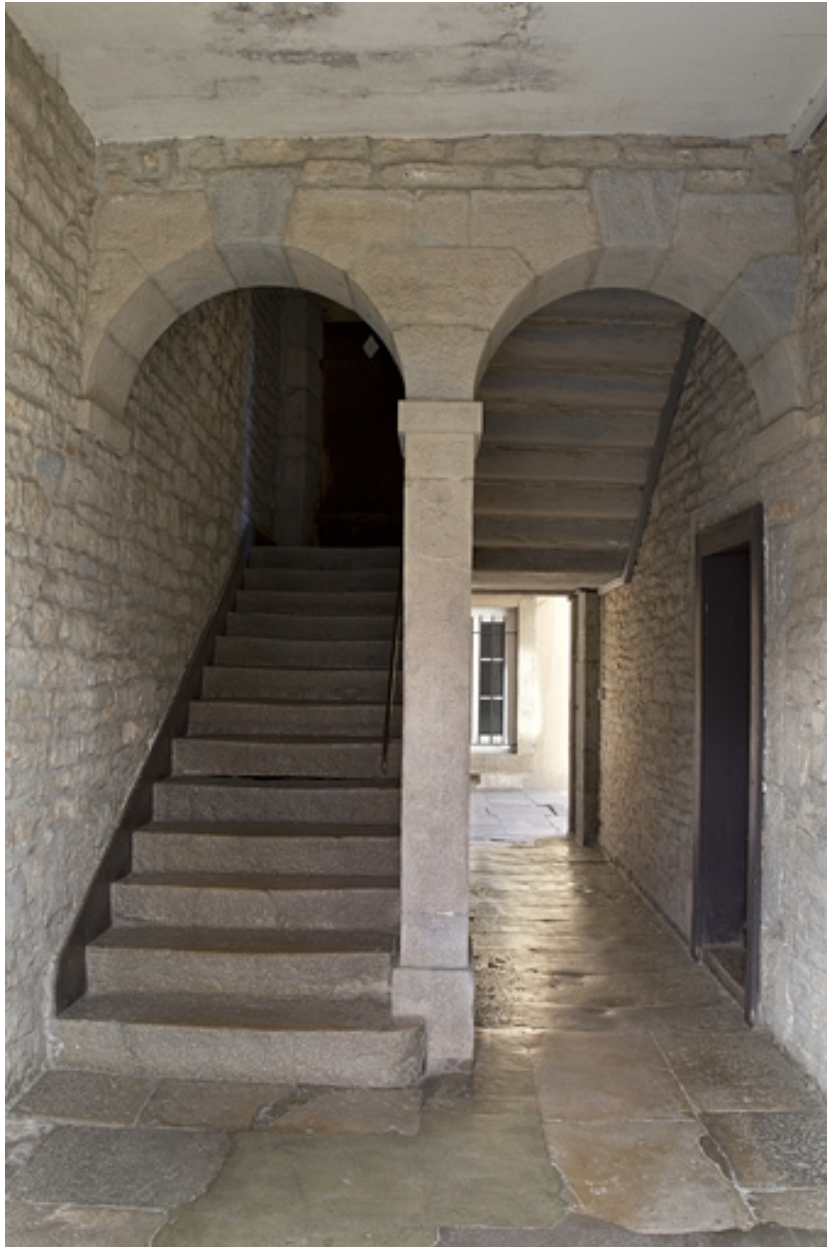
escalier dans oeuvre.  
Phot. Yves Sancey  
IVR43\_20112501096NUC2A

escalier dans oeuvre.

L'immeuble, situé sur une parcelle traversante de grande taille, est constitué d'un logis principal, à deux étages carrés et un de comble sur rue et de trois étages sur cour. Il est distribué par un escalier dans-oeuvre, rampe sur rampe, en maçonnerie. Des galeries de liaison superposées partant de celui-ci permettent d'accéder à un grand logis secondaire à trois étages carrés et un de comble, situé à gauche de la cour. Ce dernier est doté d'un escalier principal dans-oeuvre tournant à retours avec jour et d'un escalier secondaire à cage ouverte situé à l'extrémité droite du bâtiment. A droite de la cour est situé un autre logis secondaire à trois étages distribué par un escalier à cage ouverte situé à sa droite. Au fond de la parcelle, le long de la rue Jean-Jacques Rousseau, se trouve un autre logis à deux étages carrés à droite duquel est située l'entrée secondaire de l'édifice. Tous les bâtiments sont en moellon enduit à l'exception de l'élévation antérieure du logis principal

L'élément le plus intéressant de cet édifice, outre la mémoire conservée des anciens jardin et verger du couvent des ursulines, est constitué par l'escalier en maçonnerie du 17<sup>e</sup> siècle duquel se détachent des galeries de liaison en pan de bois décorées de motifs géométriques peints.

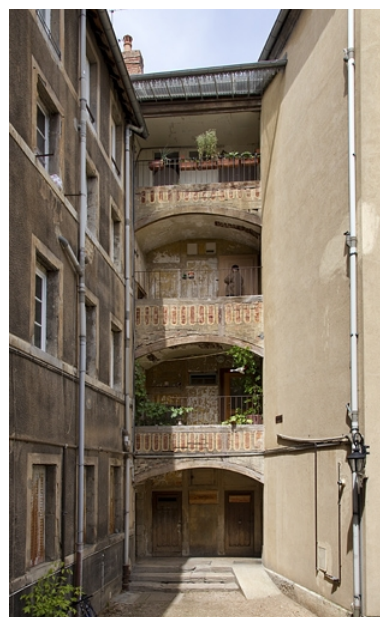
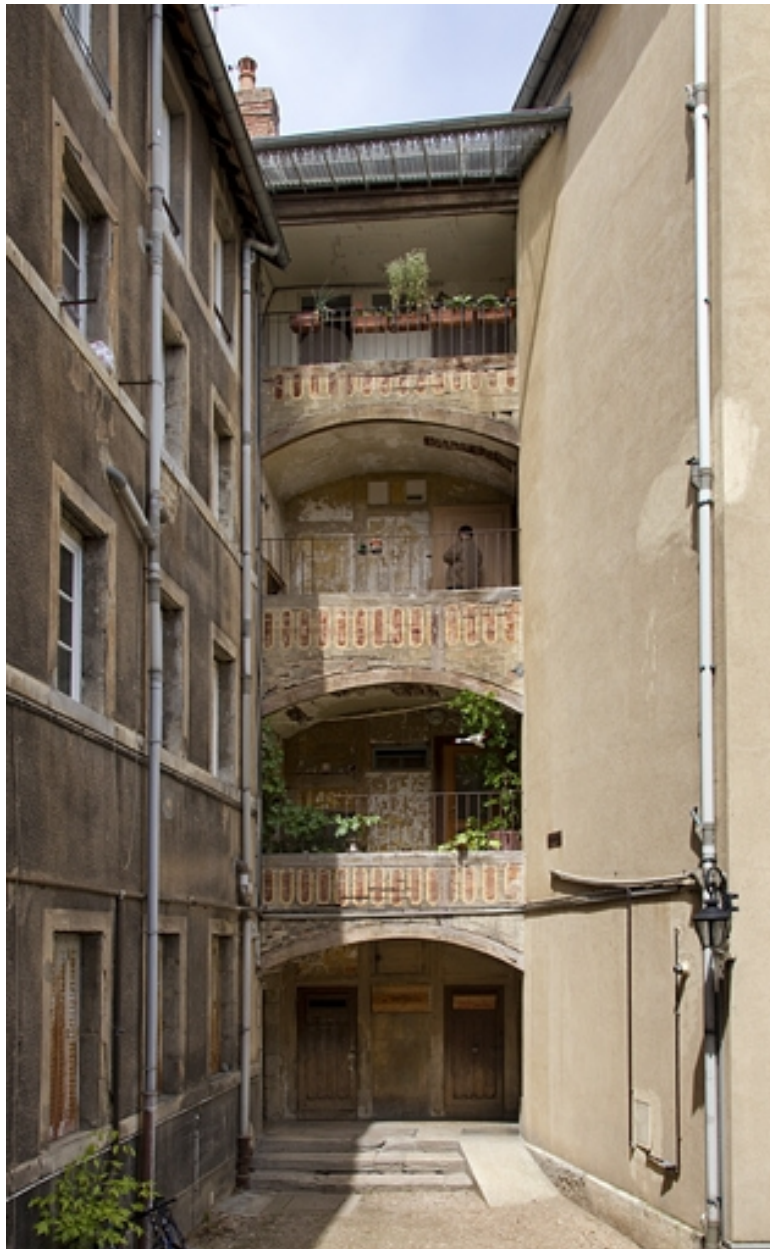
galeries superposées  
Phot. Yves Sancey  
IVR43\_20112501092NUC2A

galeries superposées

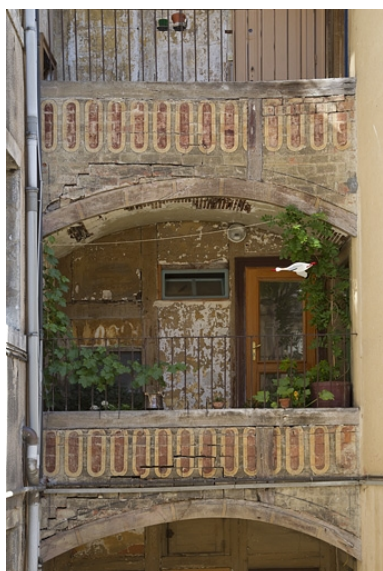
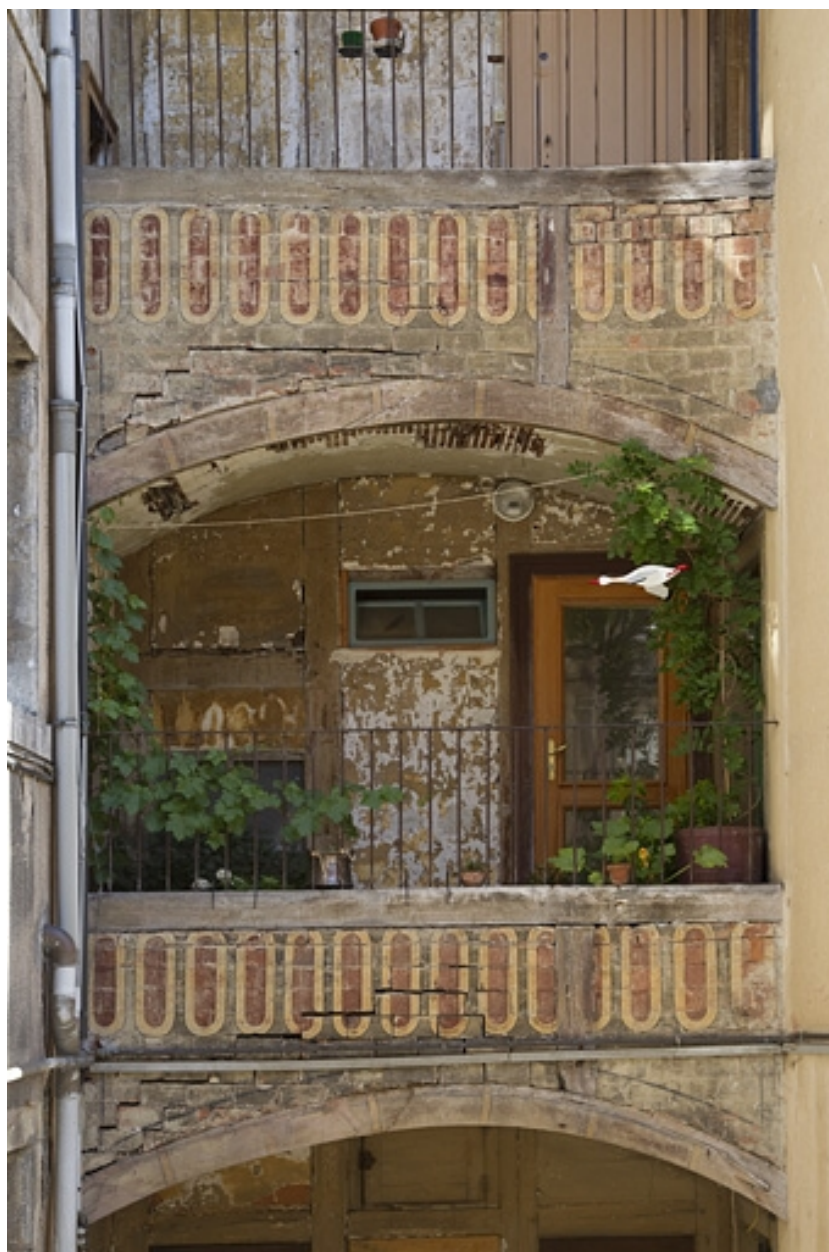
Galleries superposées entre le logis secondaire gauche et le logis principal : détail de la galerie du premier étage.

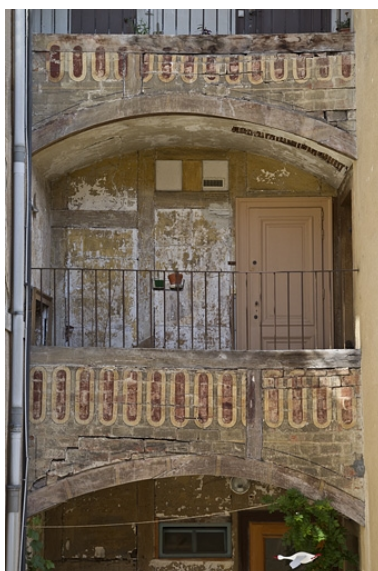
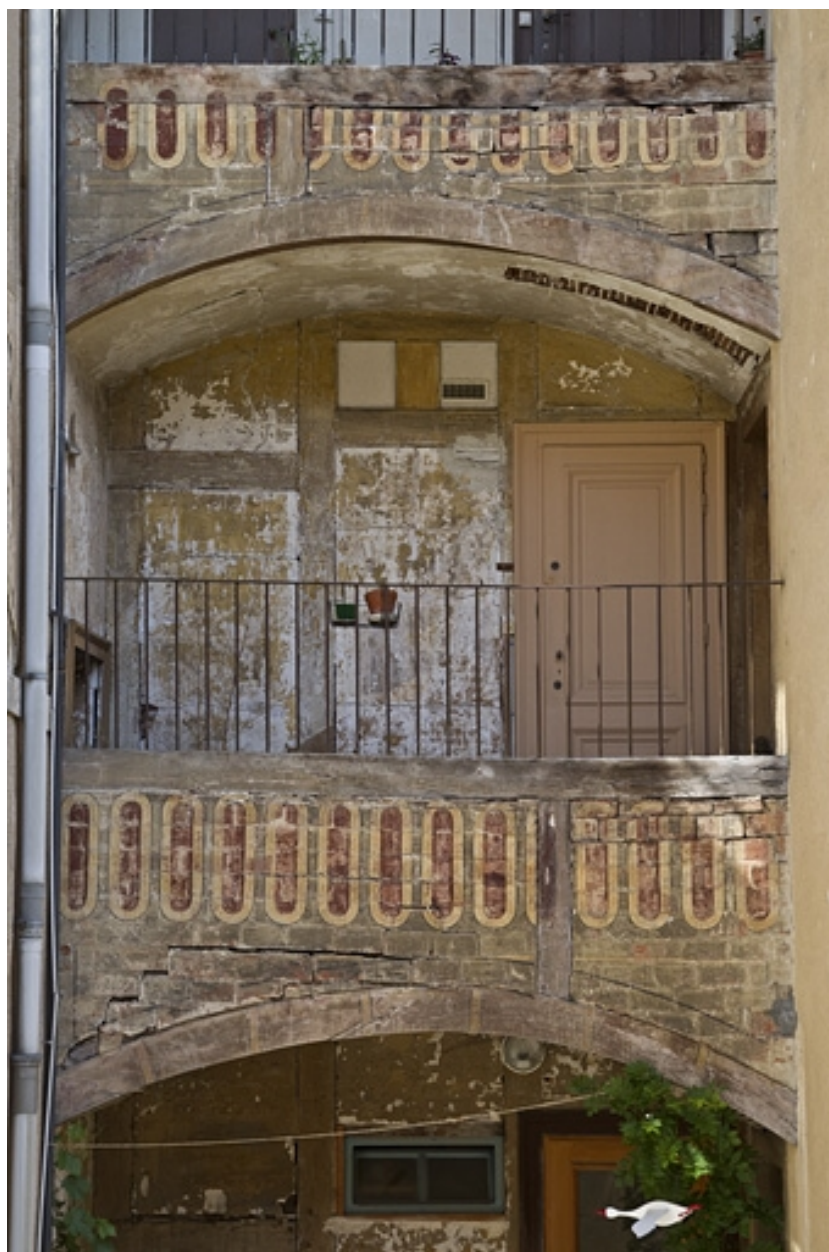
Galleries superposées entre le logis secondaire gauche et le logis principal : détail de la galerie du deuxième étage.

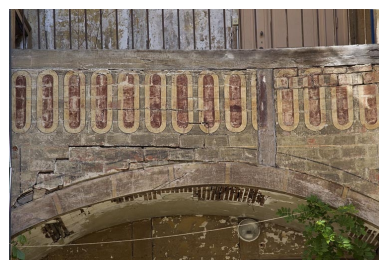
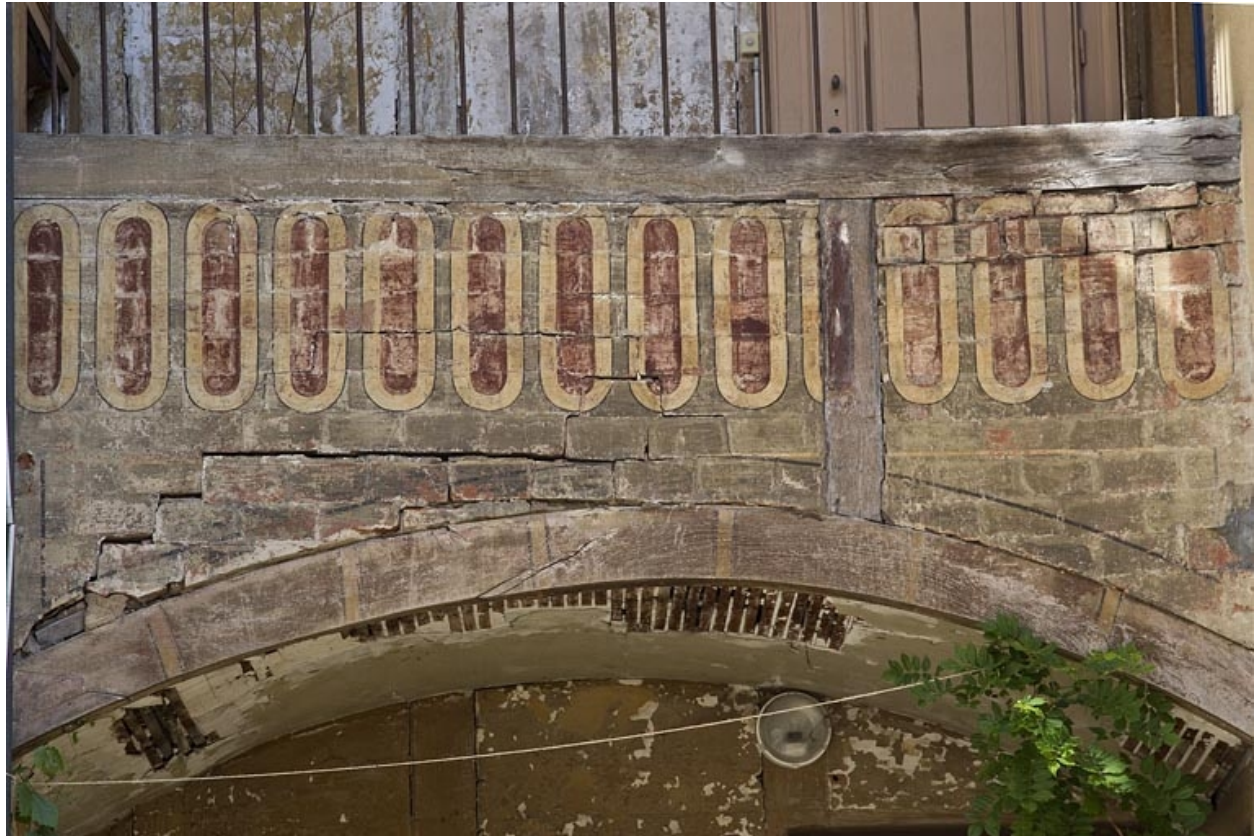
Galleries superposées entre le logis secondaire gauche et le logis principal : détail d'un décor peint.

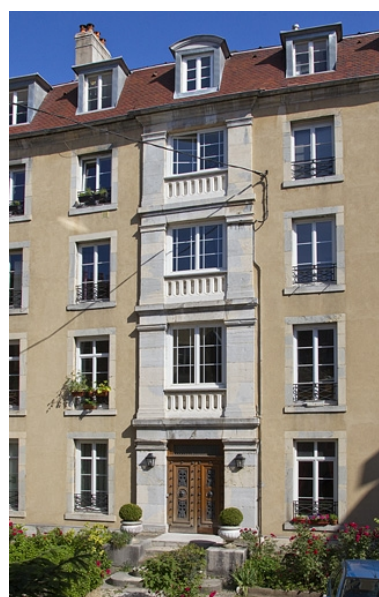
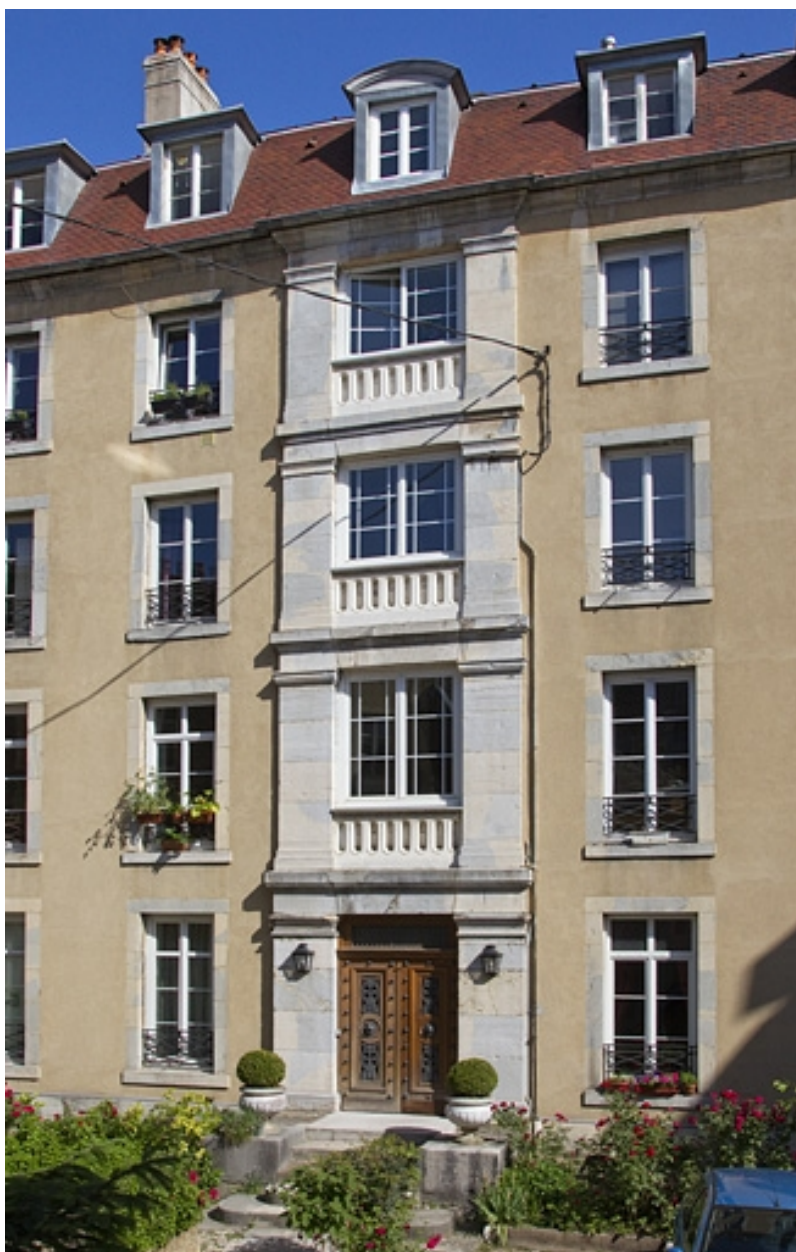
Logis secondaire à gauche dans la cour, façade : détail de la partie centrale.

et de la partie centrale du logis secondaire gauche qui sont en pierre de taille, l'élévation antérieure du logis en fond de cour étant en essentage de planches.

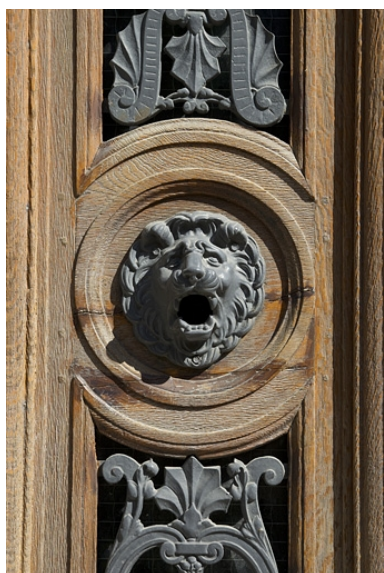
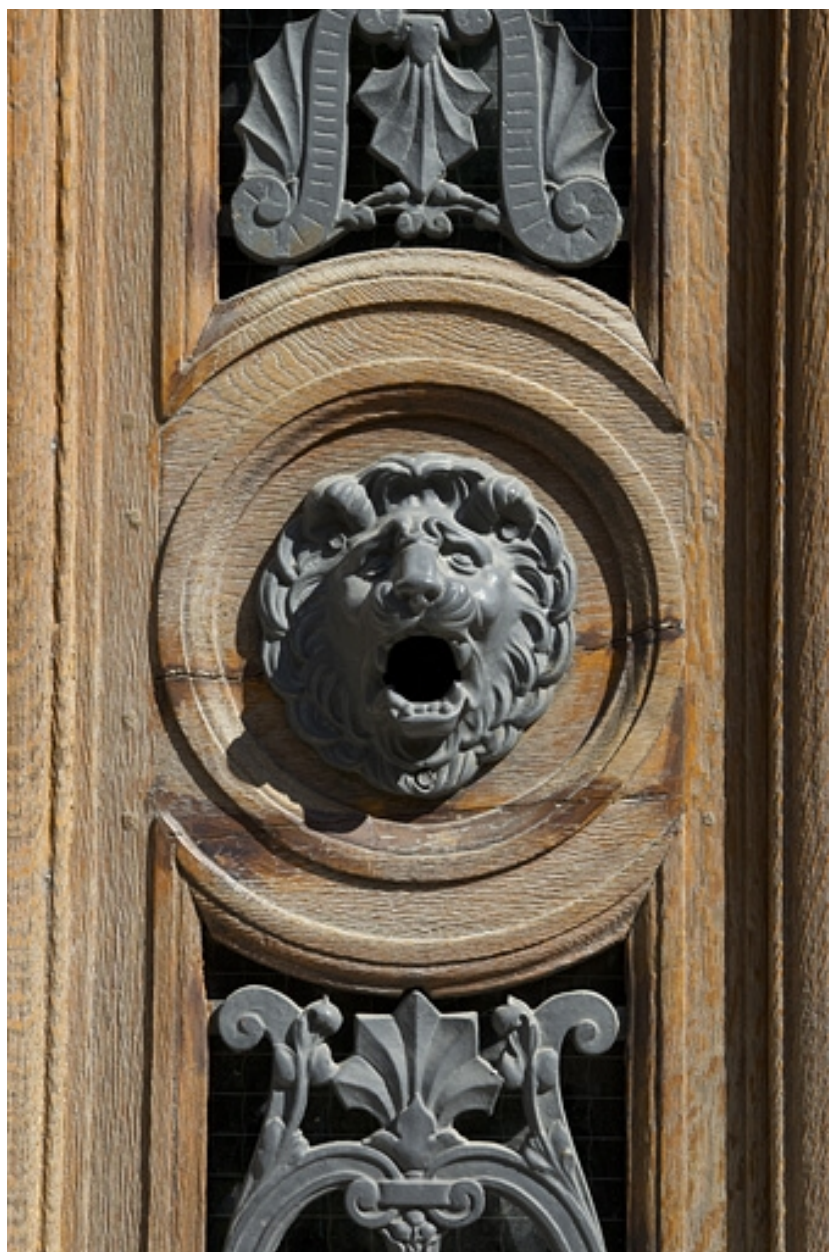
Logis secondaire gauche,  
porte d'entrée : décor,  
détail d'une tête de lion.

Logis secondaire gauche, porte d'entrée : décor, détail d'une tête de lion.

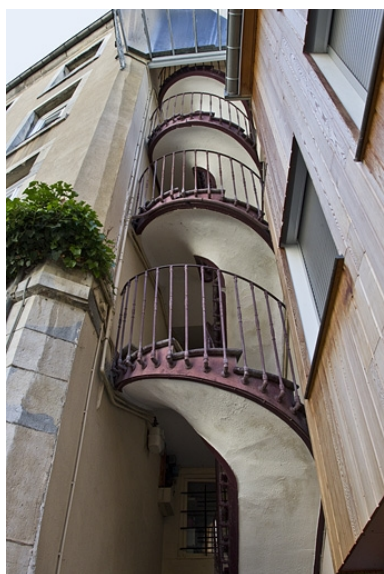
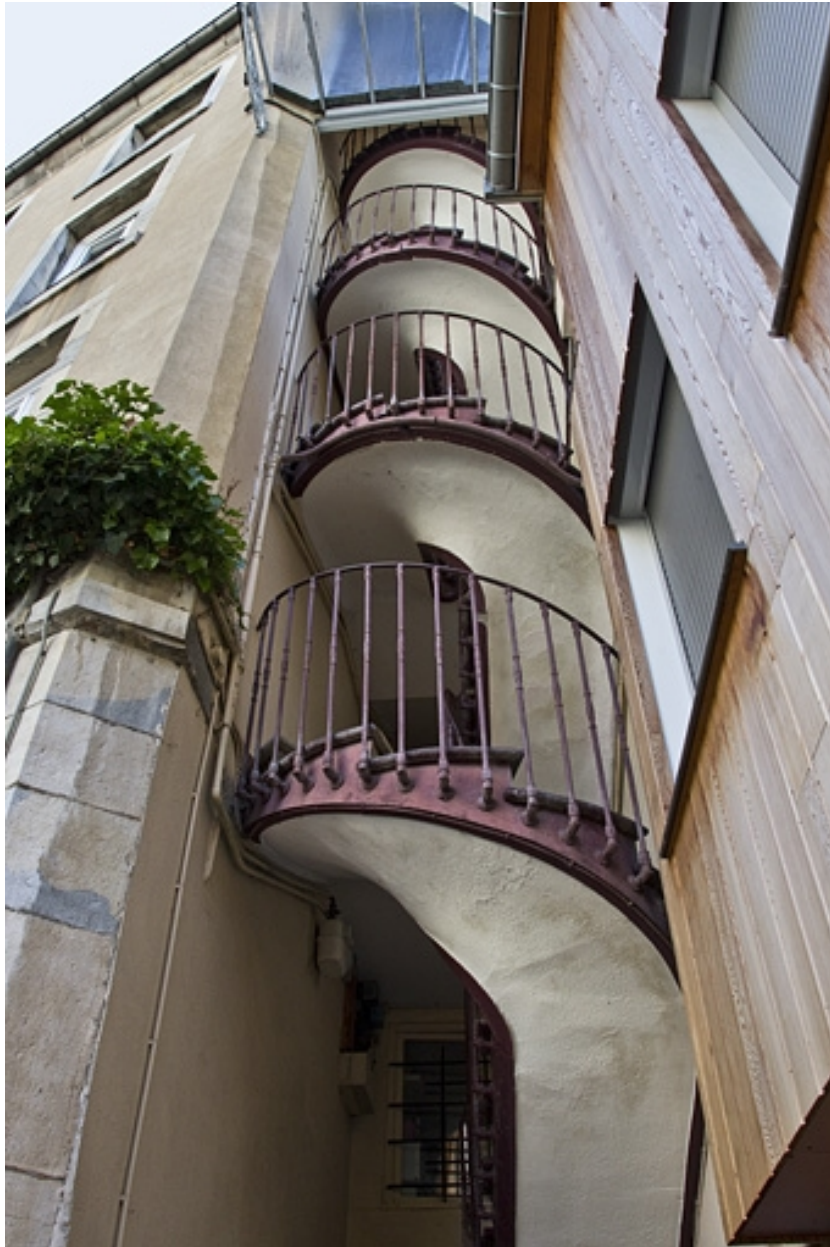
Logis secondaire gauche : détail de l'escalier à cage ouverte à l'extrémité du bâtiment.

Escaliers : escalier dans-oeuvre : escalier tournant à retours sans jour, escalier en maçonnerie ; escalier dans-oeuvre : escalier tournant à retours avec jour, escalier en charpente ; escalier de distribution extérieur : escalier tournant à retours avec jour, cage ouverte, escalier en charpente

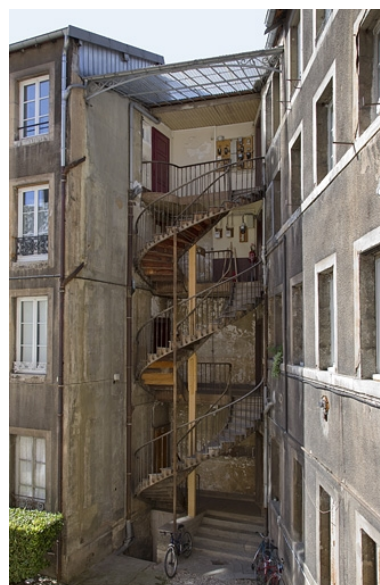
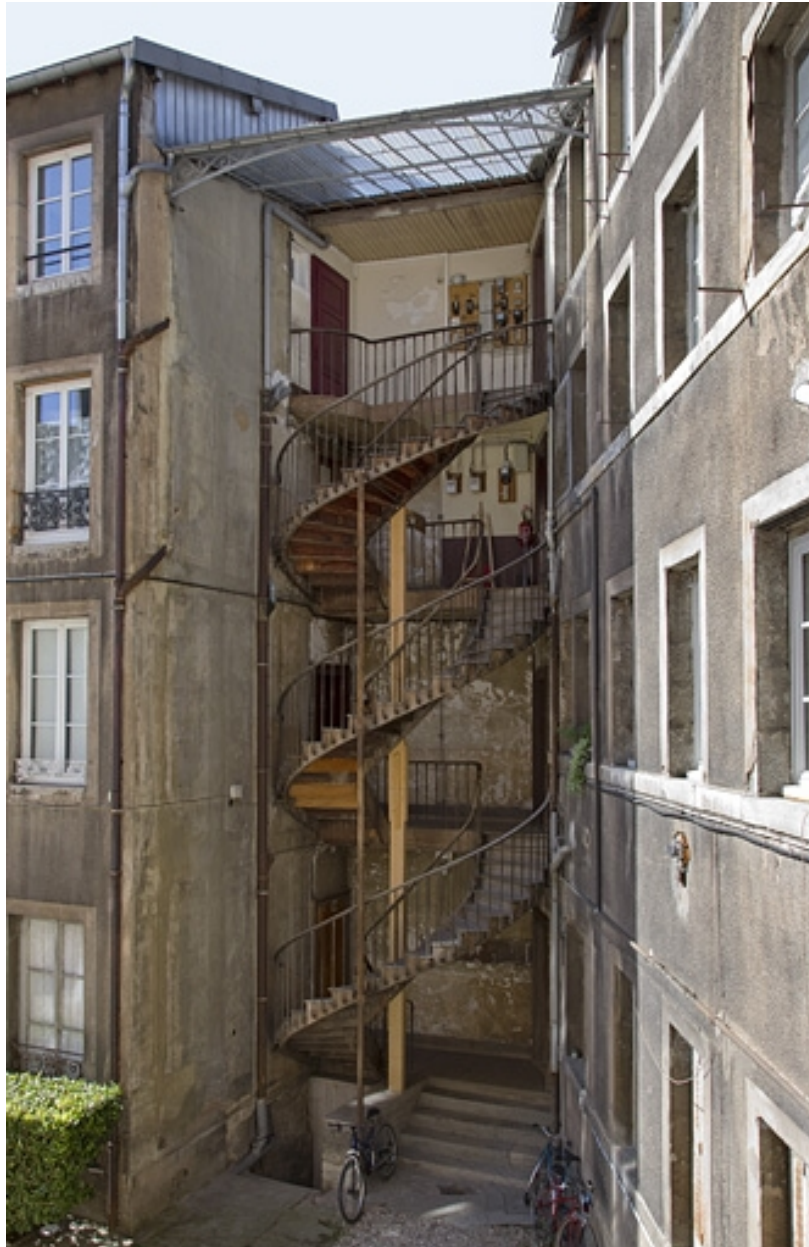
Vue d'ensemble de l'escalier à cage ouverte entre le logis secondaire droit et le logis principal.
