Bourgogne-Franche-Comté, Doubs  
Besançon  
îlot Saint-Pierre  
Grande Rue 73

## **immeuble**

Numéro de dossier : IA25000576  
Date de l'enquête initiale : 1996  
Date(s) de rédaction : 2009  
Cadre de l'étude : enquête thématique régionale demeures bisontines  
Degré d'étude : étudié

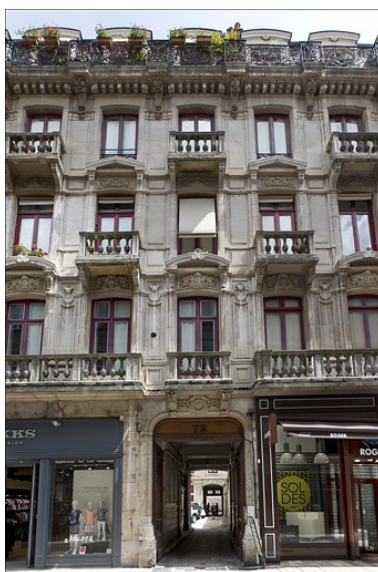
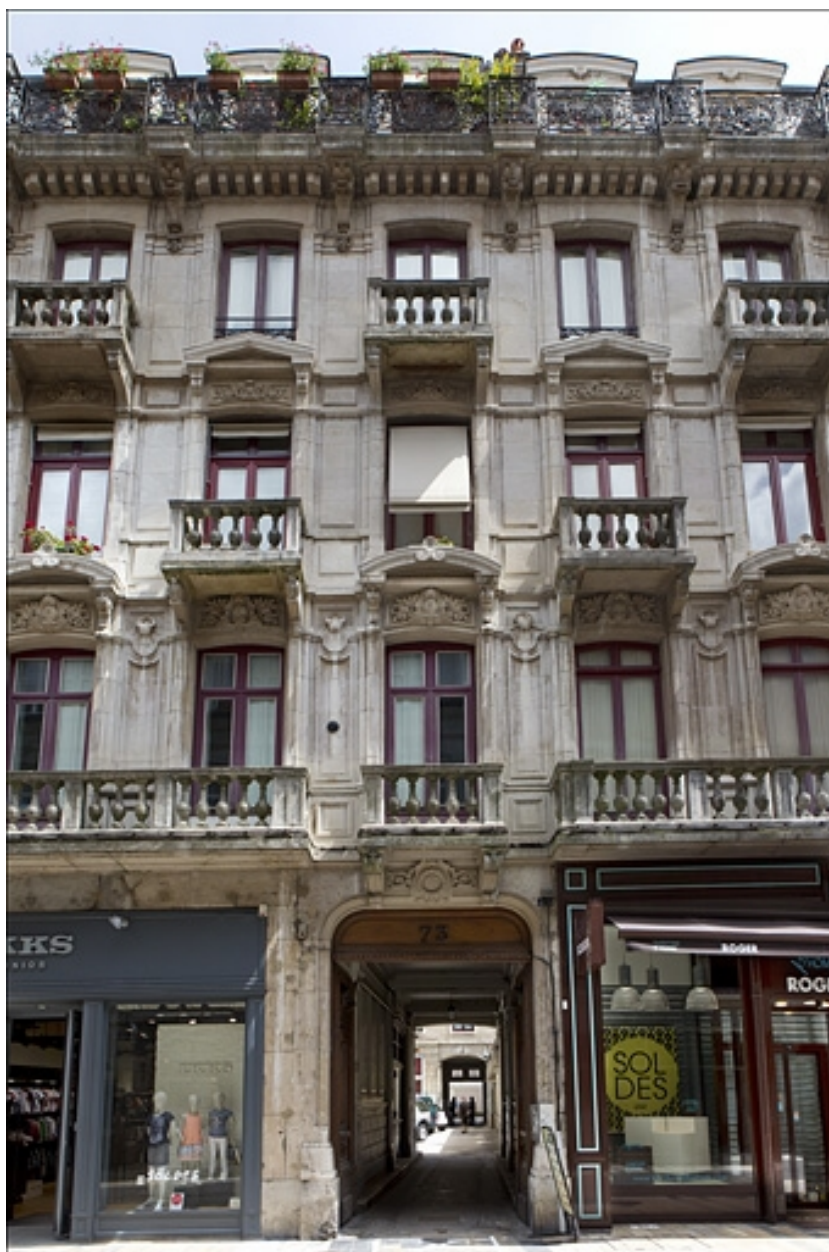
Façade sur rue : détail du rez-de-chaussée au troisième étage.  
Phot. Yves Sancey  
IVR43\_20102501143NUC2A

Façade sur rue : détail du rez-de-chaussée au troisième étage.

La façade antérieure comprend un jeu de balcons répartis sur les trois étages avec des fenêtres surmontées de médaillons encadrés de rameaux de feuillages ou de frontons cintrés ou triangulaires.

L'élévation antérieure, avec l'alternance de balcons en pierre répartis sur l'ensemble de la façade, un balcon filant en fonte au niveau du comble et la profusion des décors, offre un cas unique en ville, en fort contraste avec les façades plutôt plates qui l'environnent.

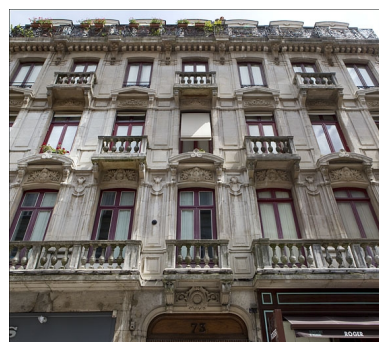
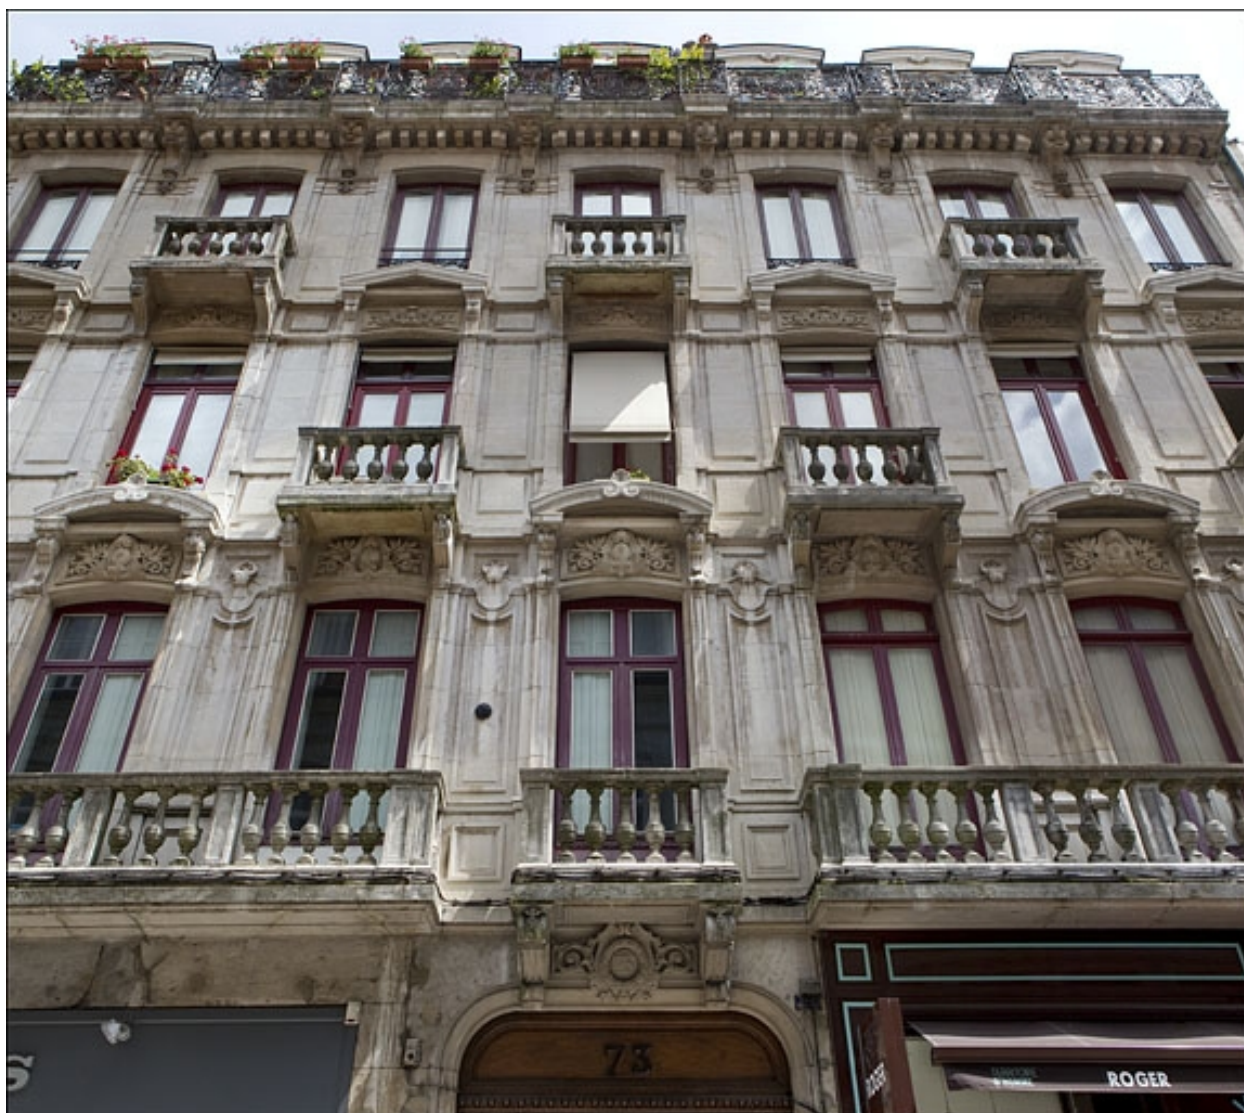
Façade sur rue : détail du premier au troisième étage.  
Phot. Yves Sancey  
IVR43\_20102501142NUC2A

Façade sur rue : détail du premier au troisième étage.

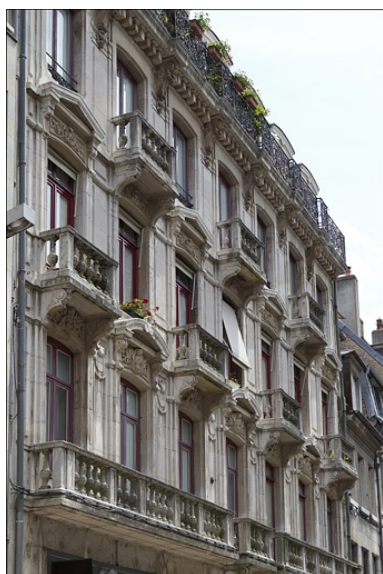
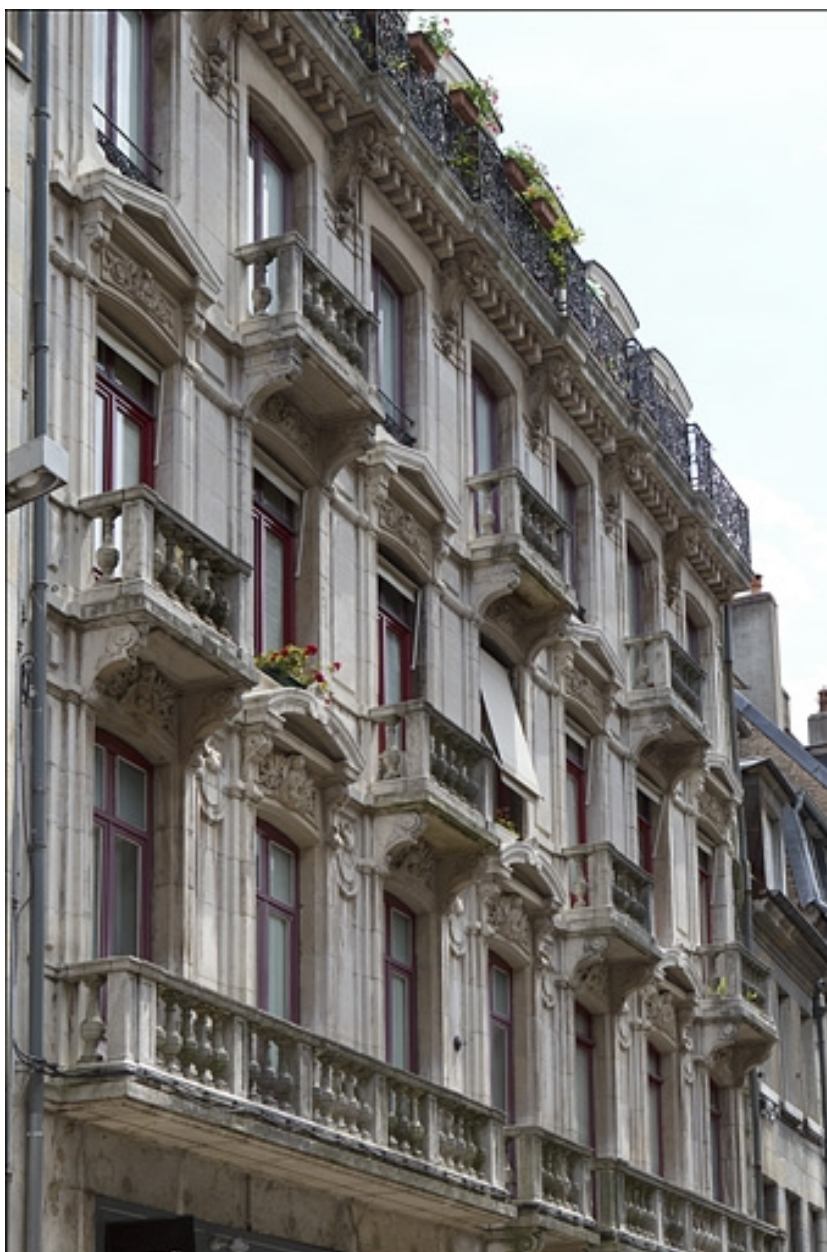
Logis principal, façade sur rue à partir du premier étage : de trois quarts gauche.

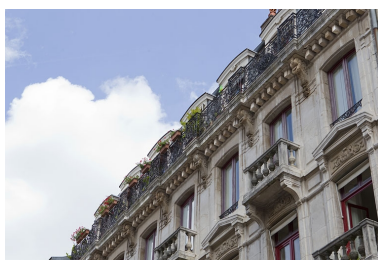
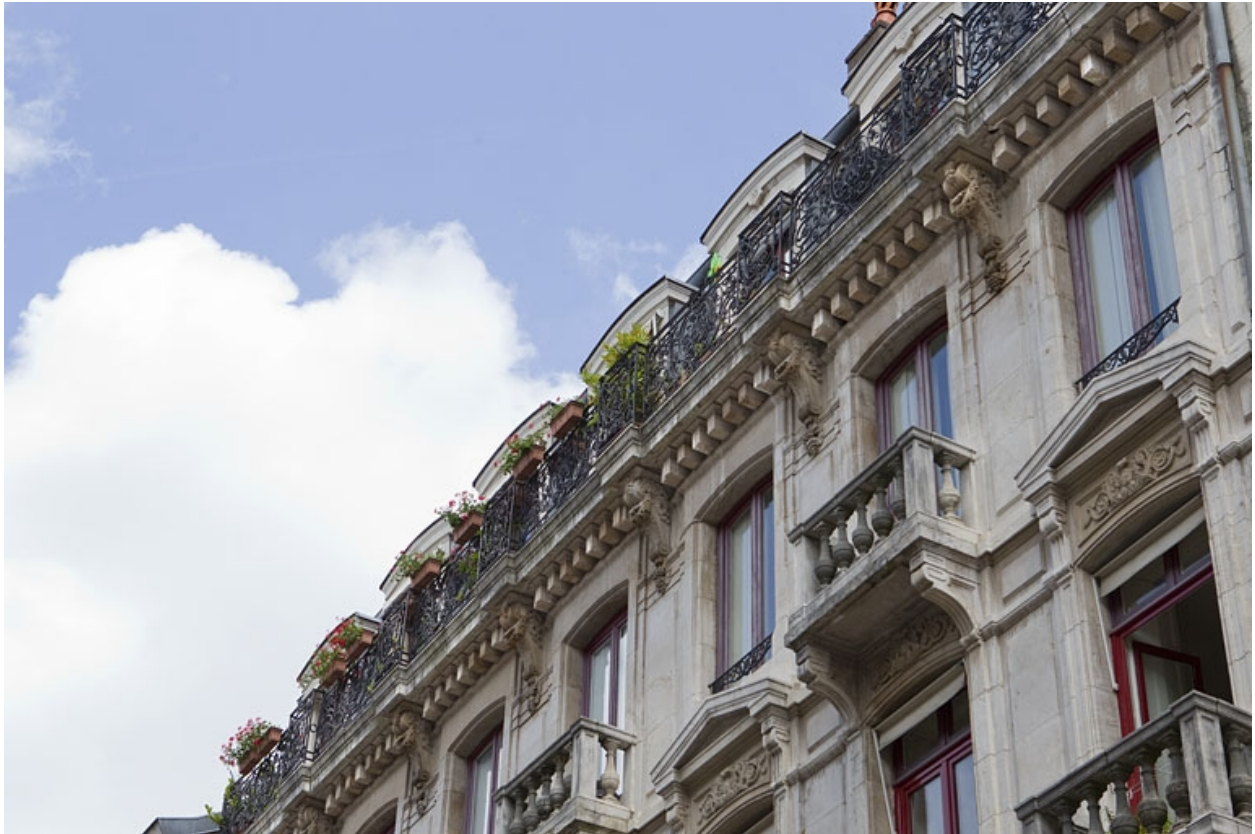
Logis principal, façade sur rue : détail de la surélévation, de trois quarts droit.

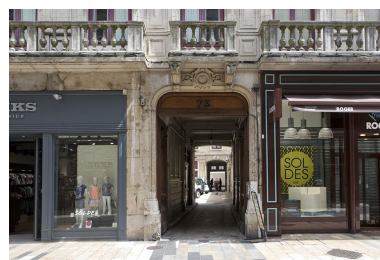
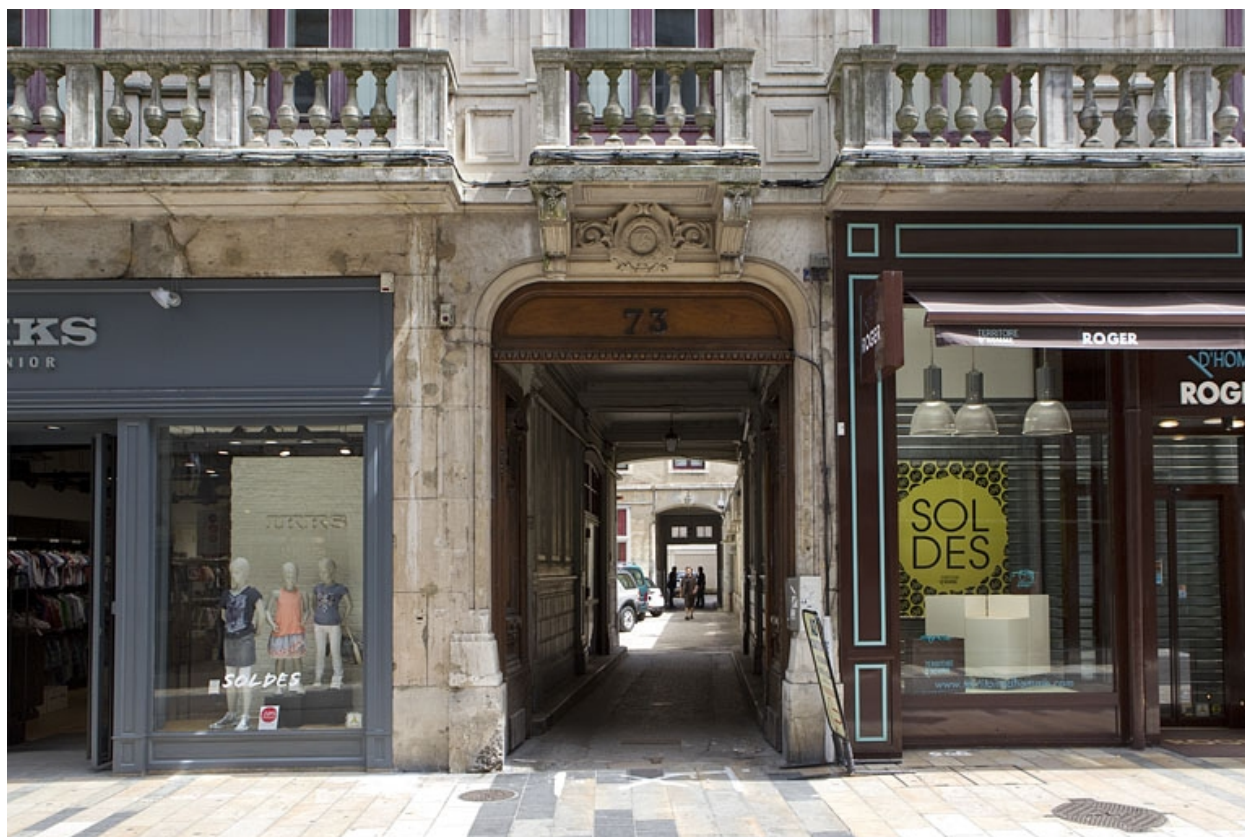
Logis principal, façade sur rue : détail du portail d'entrée.

Le logis principal de plan en L, bâti sur des caves voûtées en berceau, est distribué par un passage cocher en position centrale à gauche duquel se trouve l'escalier principal. Un logis secondaire est situé en parallèle au fond de la première cour. Dans la deuxième cour, se trouvent à gauche un autre logis secondaire et à droite un ancien bûcher en bois, transformé en bâtiment à fonction indéterminée. Tous les logis sont en moellons enduit, sauf la façade antérieure du logis principal qui est en pierre de taille.

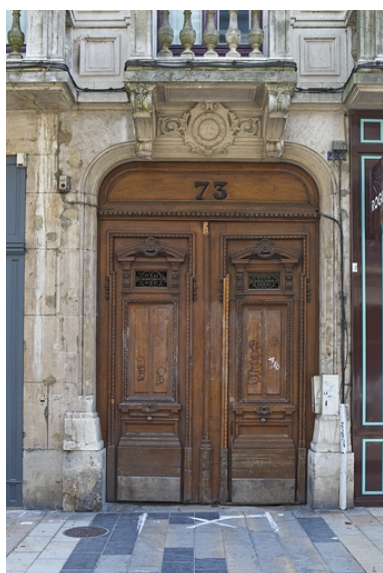
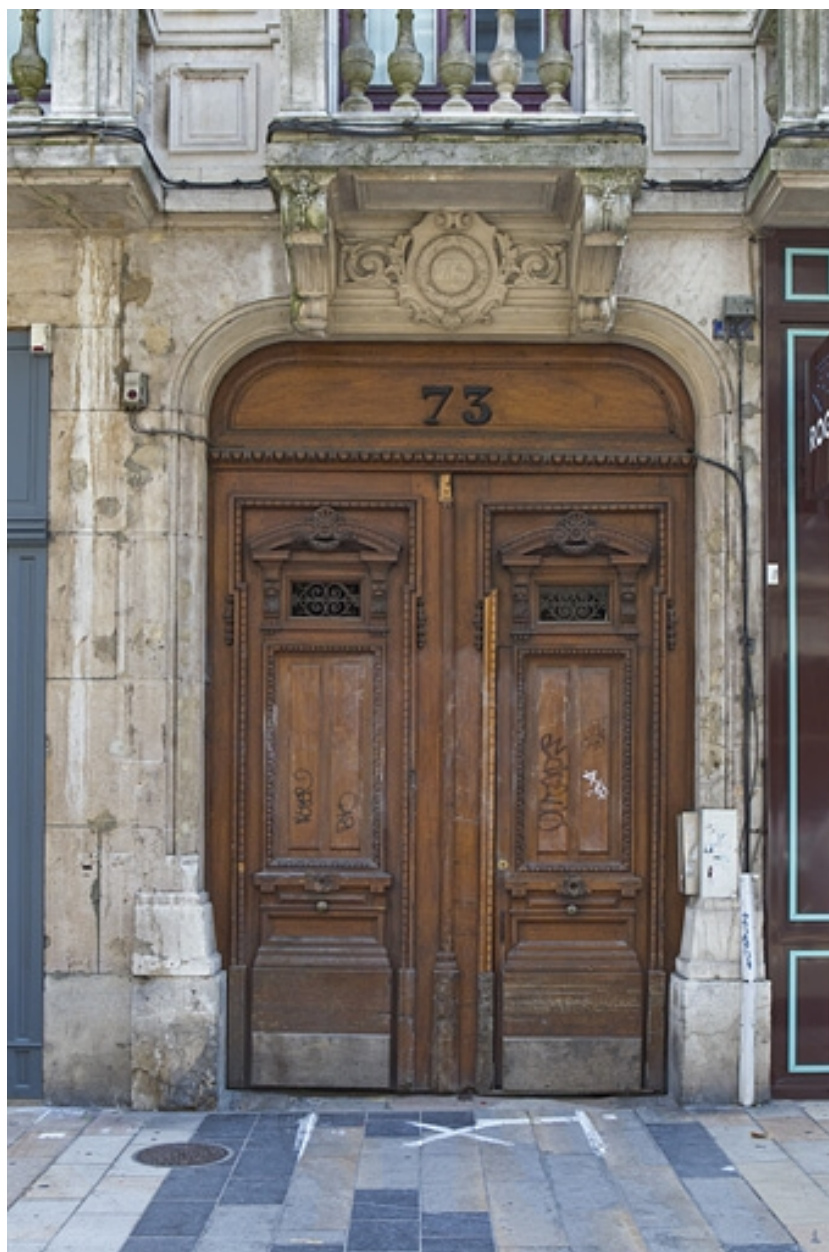
Logis principal, façade sur rue : détail des vantaux du portail d'entrée.

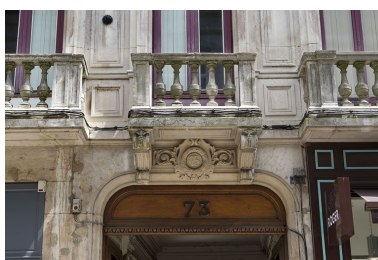
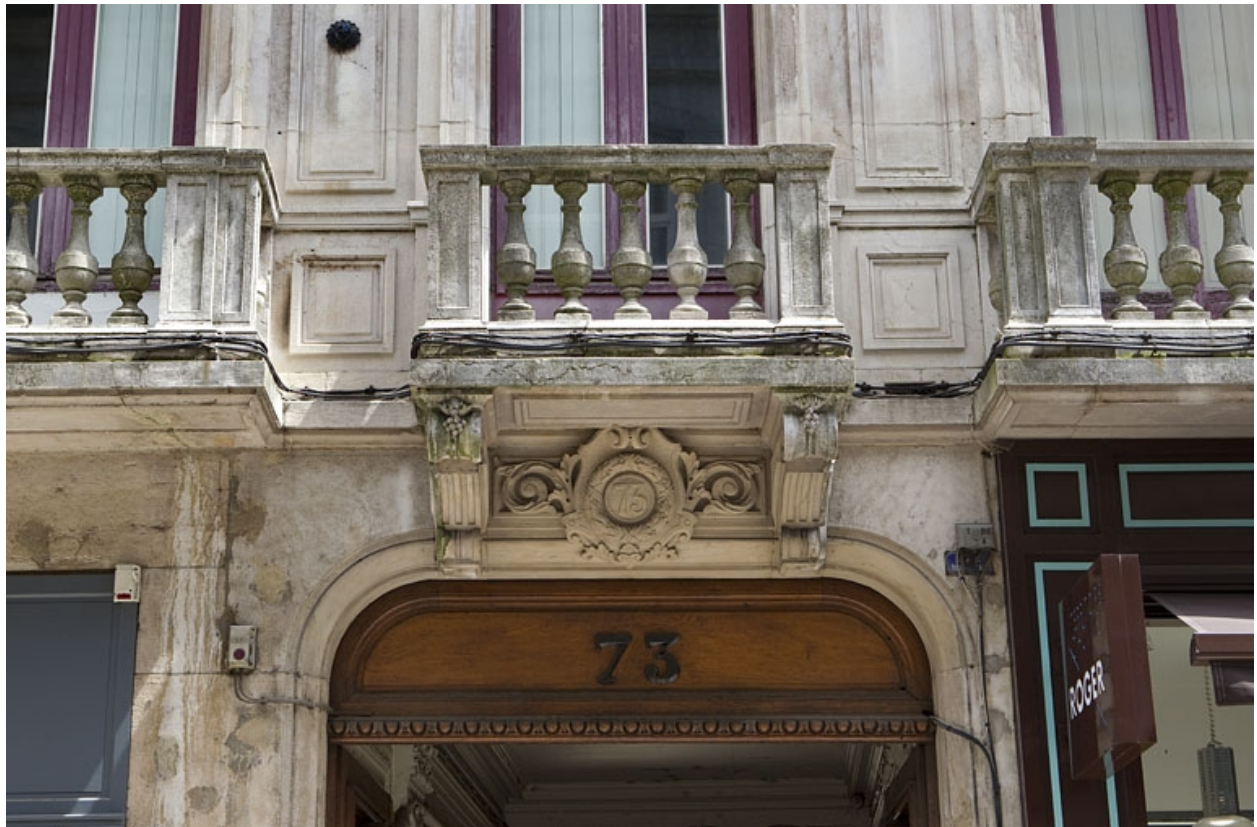
Logis principal, façade sur rue : détail du décor sur l'arc du portail d'entrée.

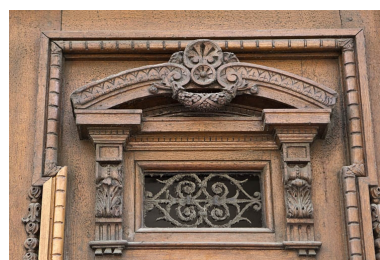
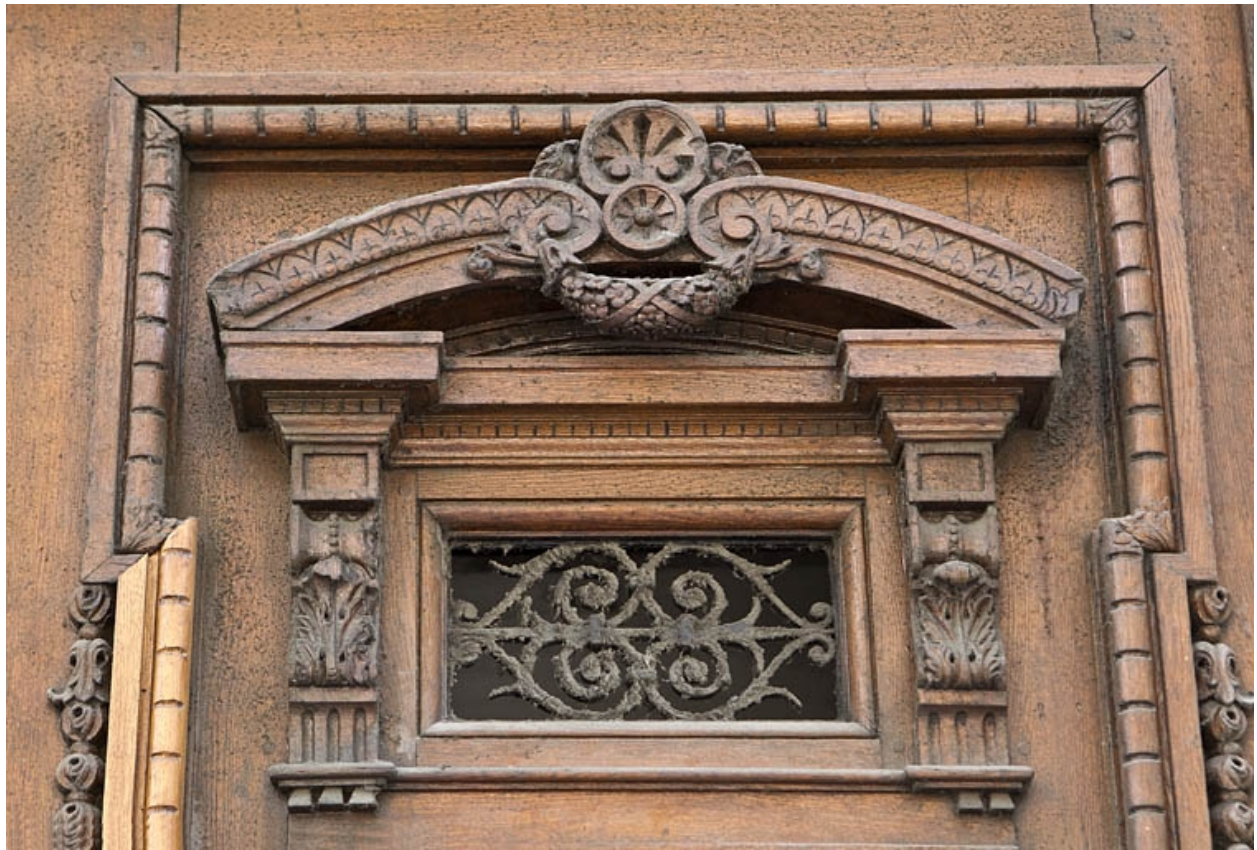
Vantaux du portail d'entrée : détail d'un décor.

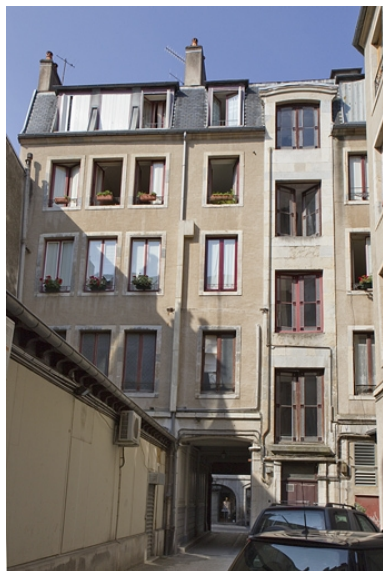
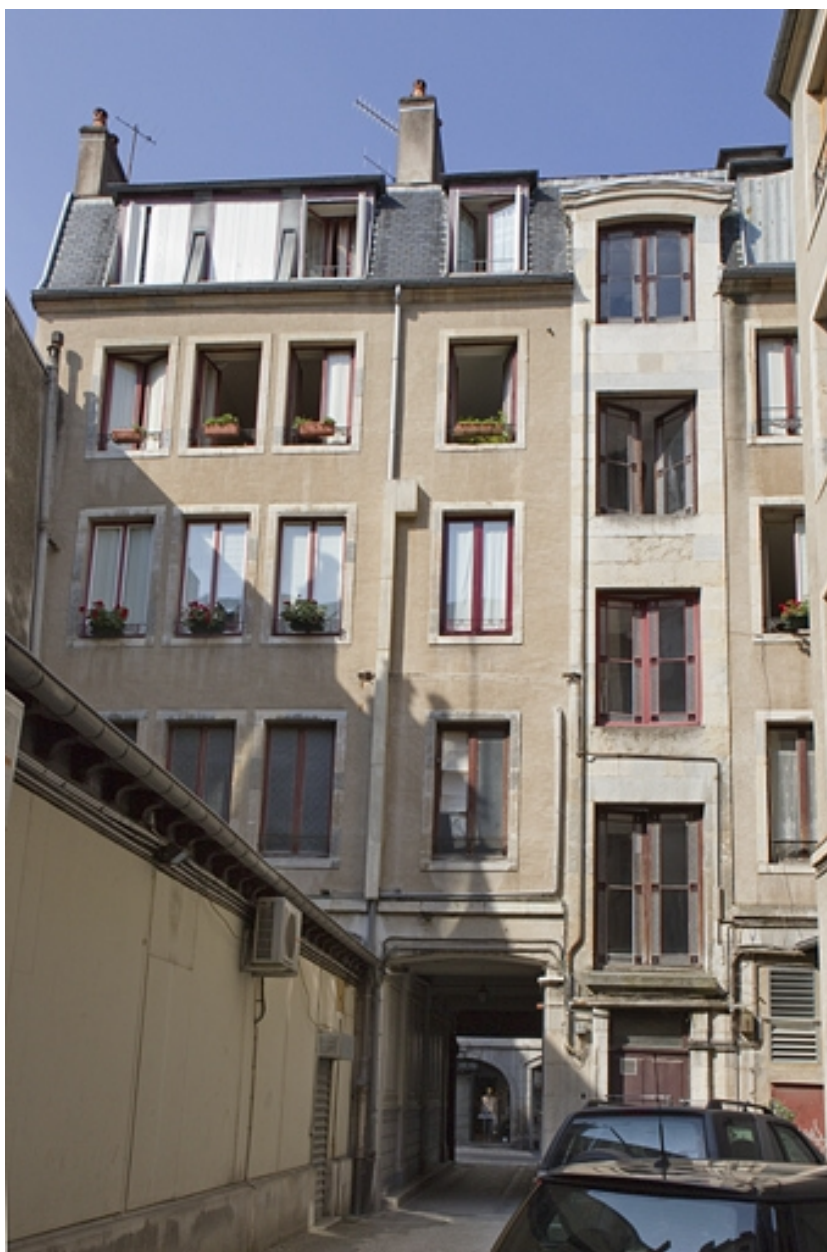
Vue d'ensemble de la façade postérieure du logis principal dans la première cour.

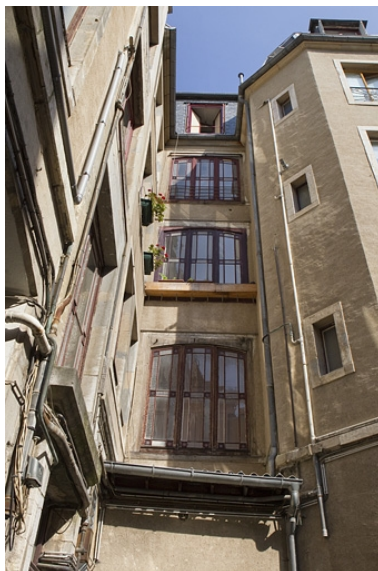
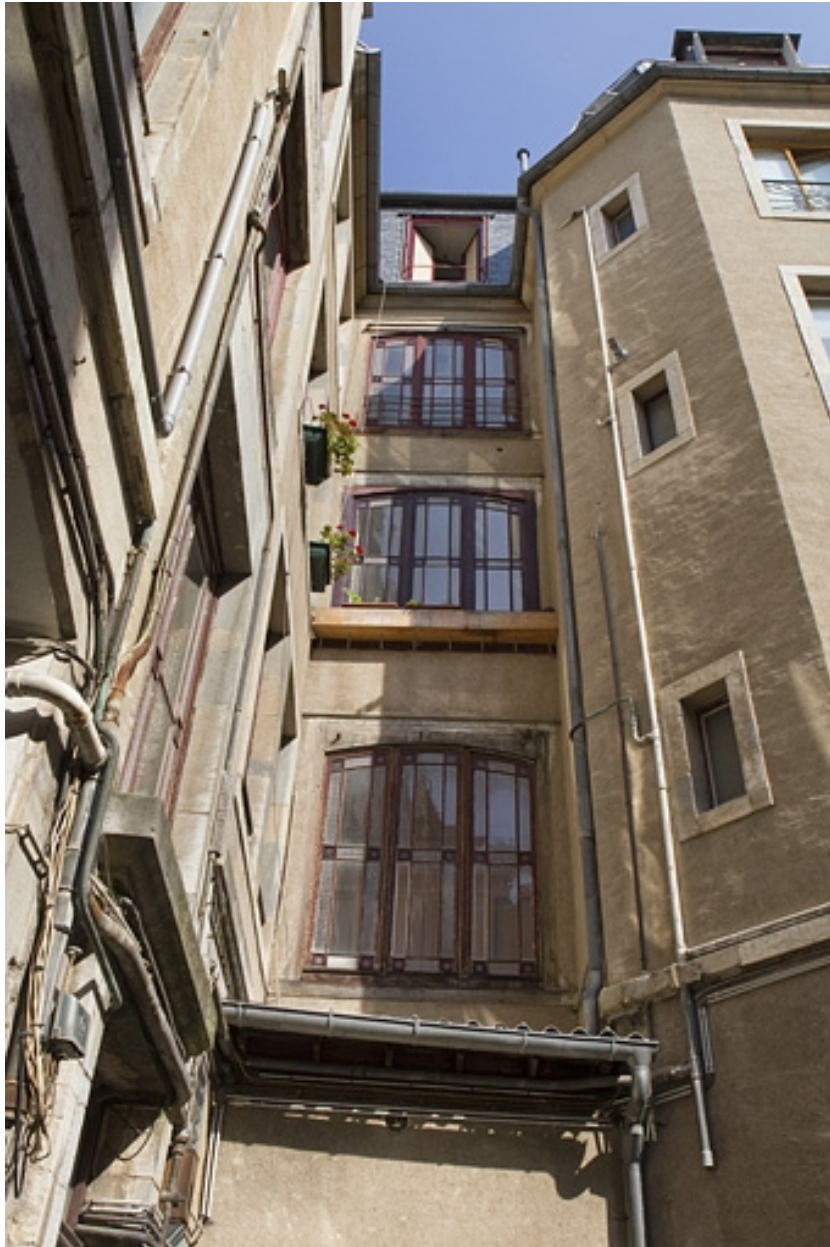
Façade postérieure du logis principal dans la première cour, travée de l'escalier.

Matériau(x) du gros-œuvre, mise en œuvre et revêtement : calcaire ; enduit ; pierre de taille ; moellon  
Matériau(x) de couverture : tuile plate, ardoise  
Étage(s) ou vaisseau(x) : sous-sol, 3 étages carrés, étage de comble  
Couvrements : voûte en berceau  
Élévations extérieures : élévation ordonnancée  
Escaliers : escalier dans-œuvre : escalier tournant à retours avec jour, escalier en charpente

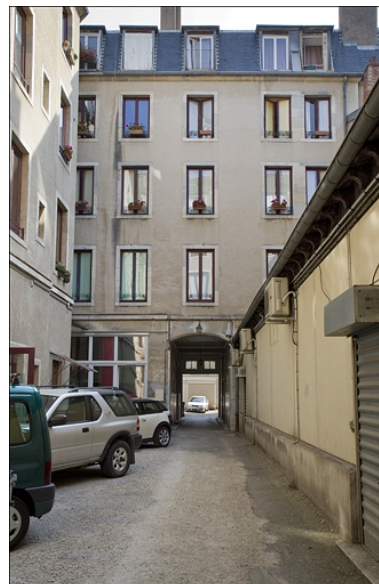
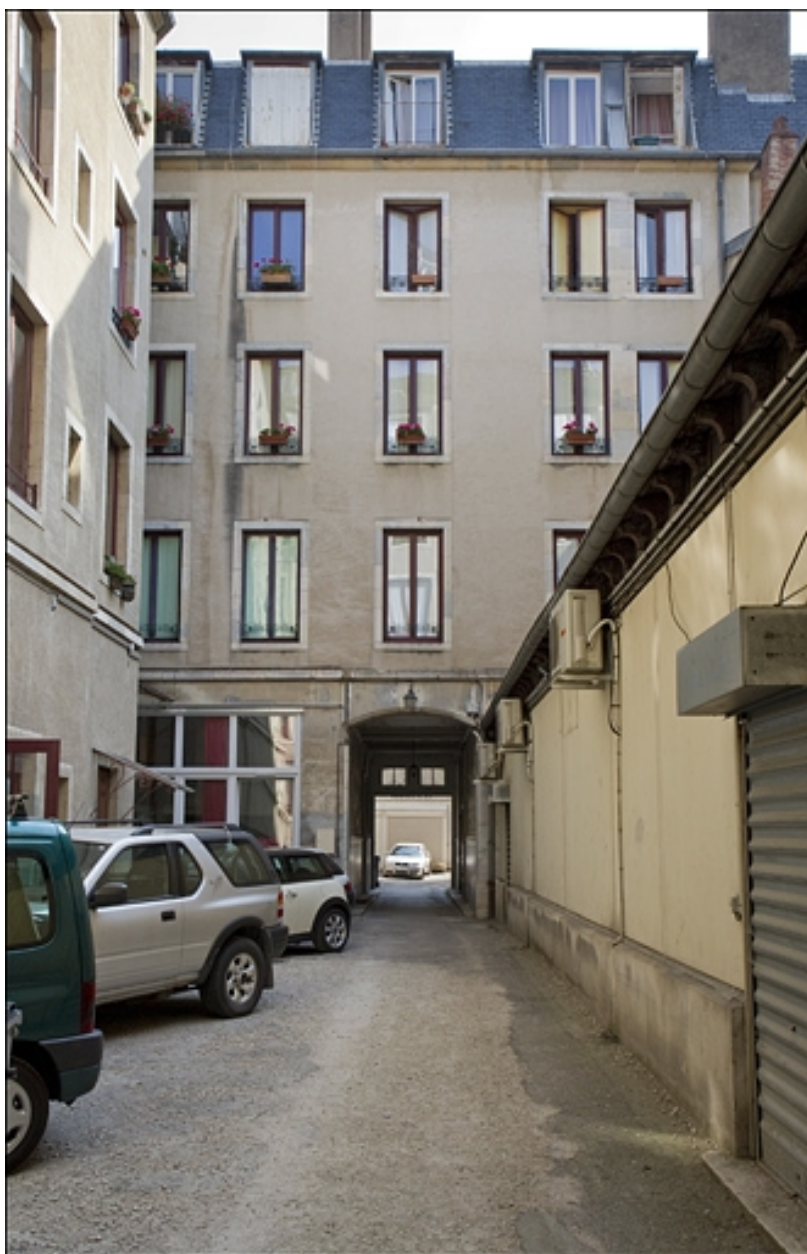
Vue d'ensemble de la façade du logis principal au fond de la première cour.

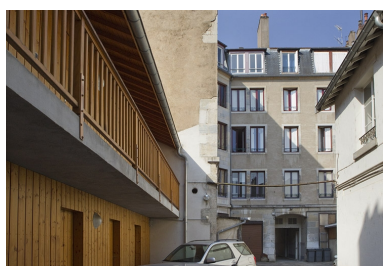
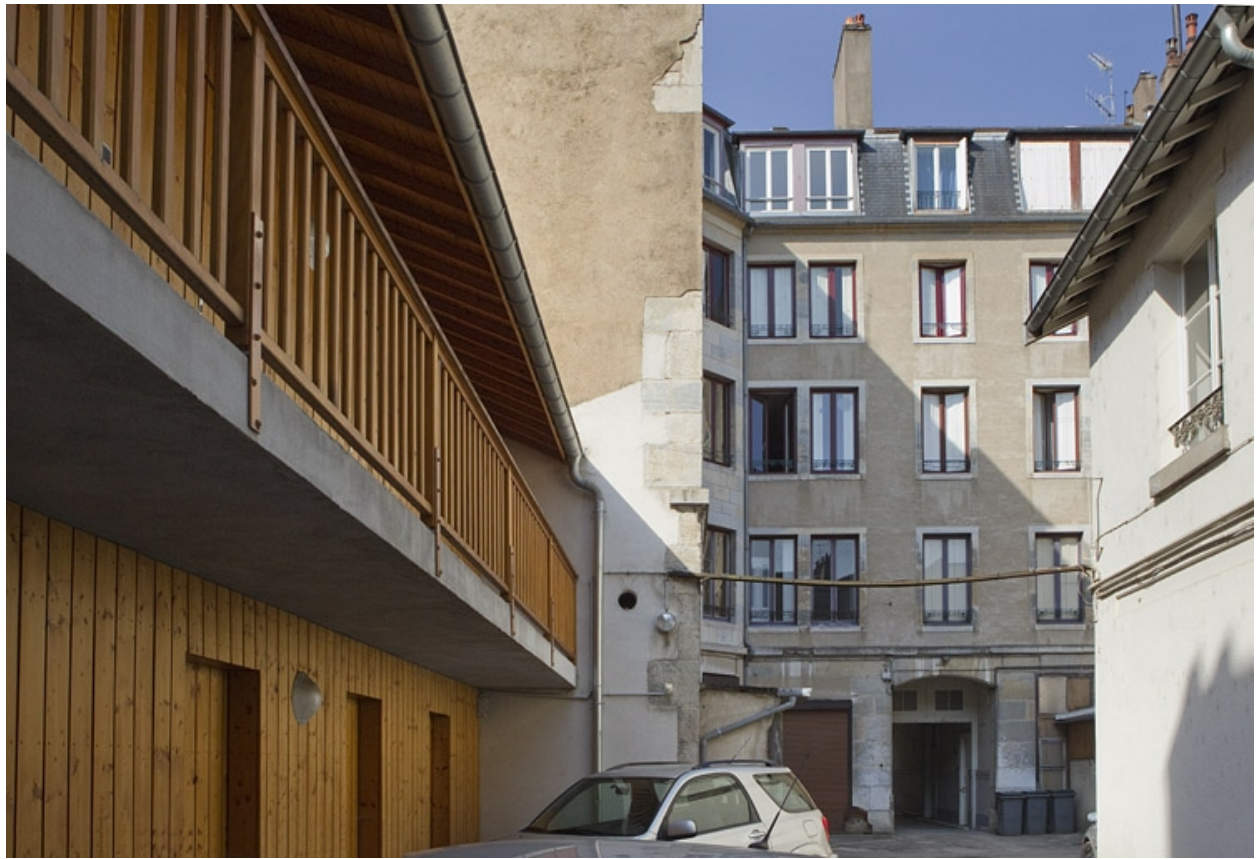
Détail des bûchers dans la deuxième cour, de trois quarts gauche.

L'édifice a été construit à la fin du 19e ou au début du 20e siècle à l'emplacement d'une maison qui appartenait auparavant aux Pochet, famille de médecins et de négociants. Une extension de magasin dans la première cour et un logis secondaire dans la deuxième cour ont été probablement construits dans la 2e moitié du 20e siècle. Le bûcher a été transformé à la fin du même siècle en bâtiment à usage indéterminé.

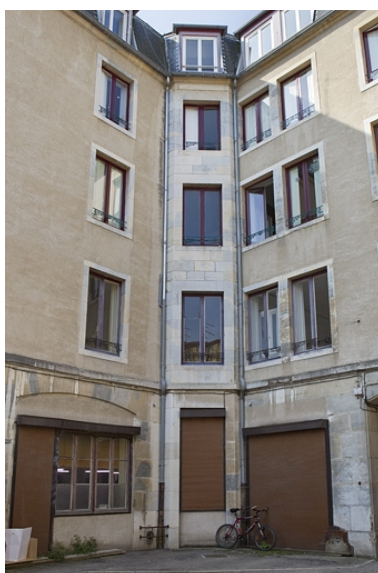
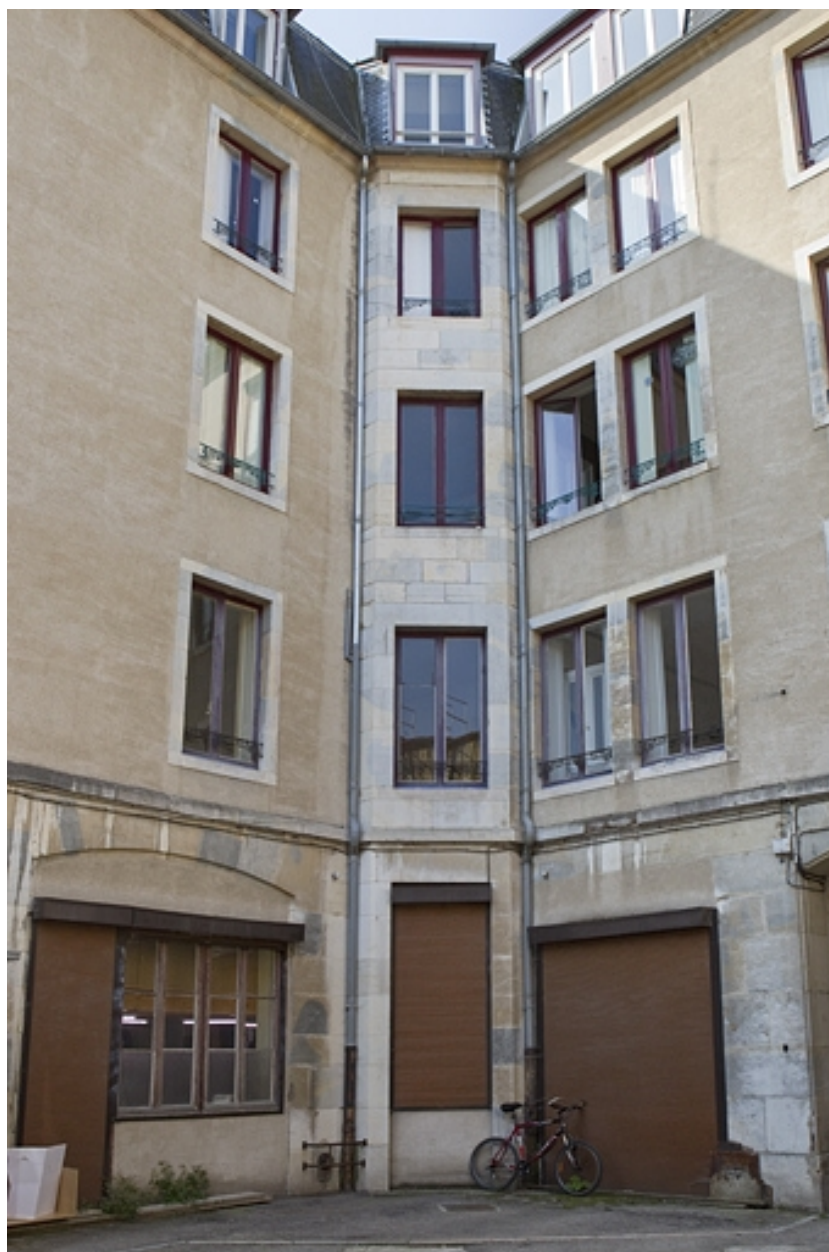
Détail d'un angle de la façade du logis principal dans la deuxième cour.

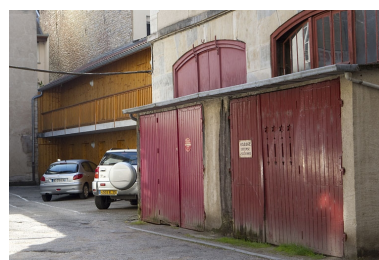
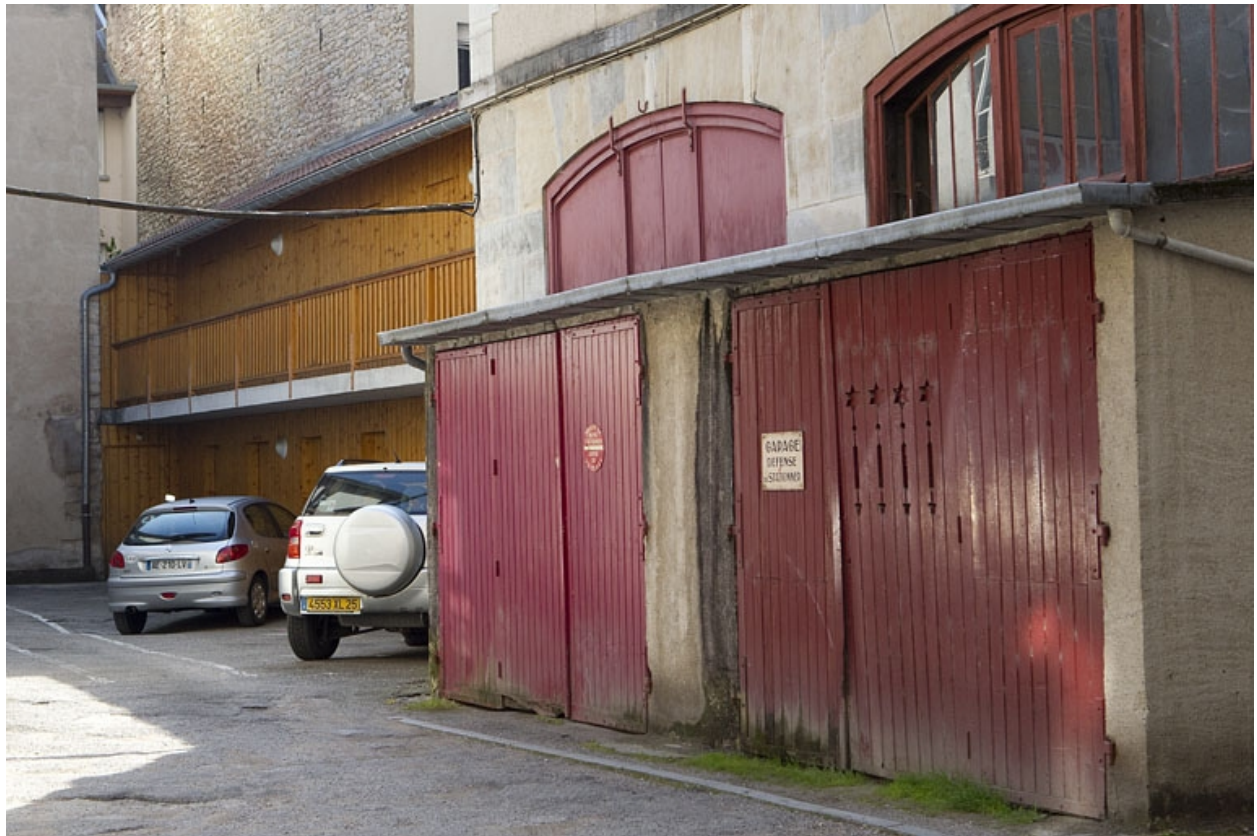
Détail des bûchers dans la deuxième cour, de trois quarts droit.
