Bourgogne-Franche-Comté, Doubs  
Besançon  
28 avenue de Montrapon

## église paroissiale Saint-Louis

Numéro de dossier : IA25002065

Cadre de l'étude : enquête thématique régionale patrimoine religieux du 20e siècle en Bourgogne-Franche-Comté

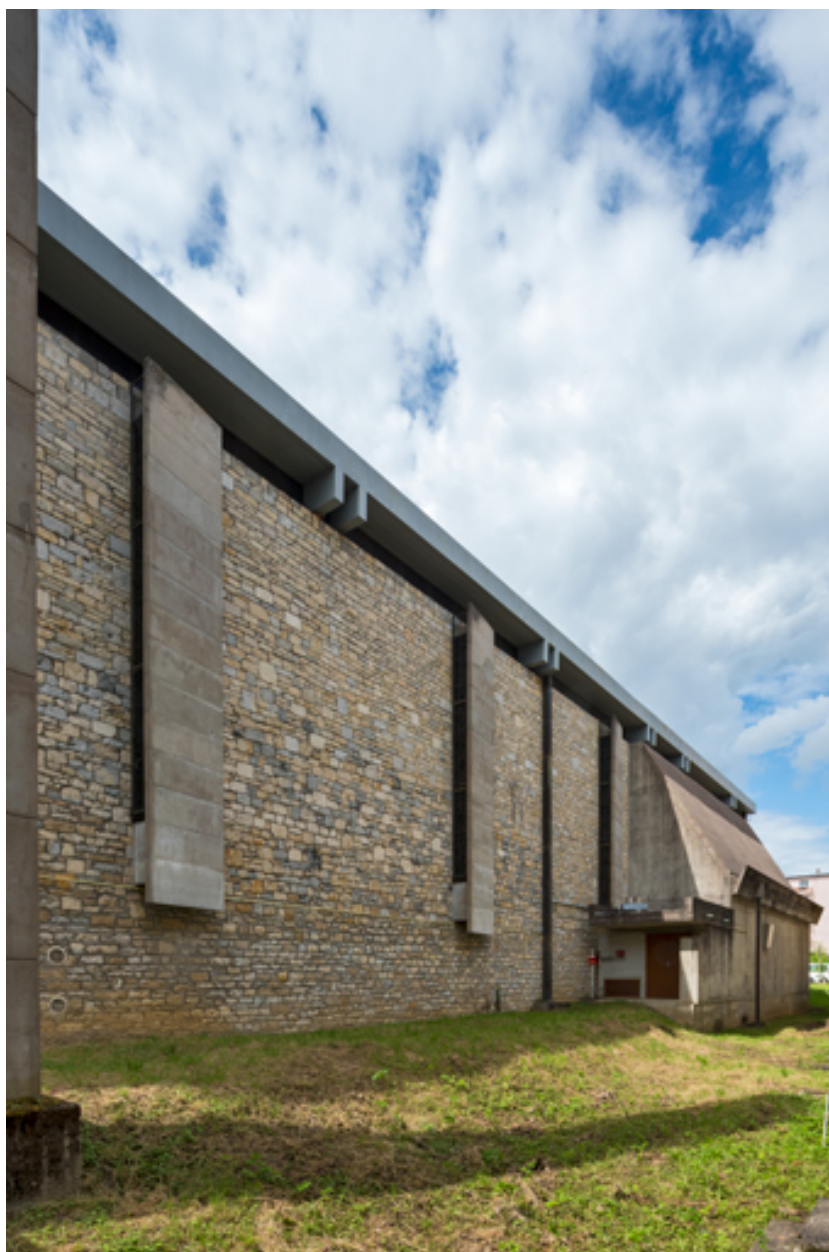
Façade sud-est. À droite, le voile oblique couvrant la tribune d'orgue.

Façade sud-est. À droite, le voile oblique couvrant la tribune d'orgue.  
Phot. Pierre-Marie Barbe-Richaud

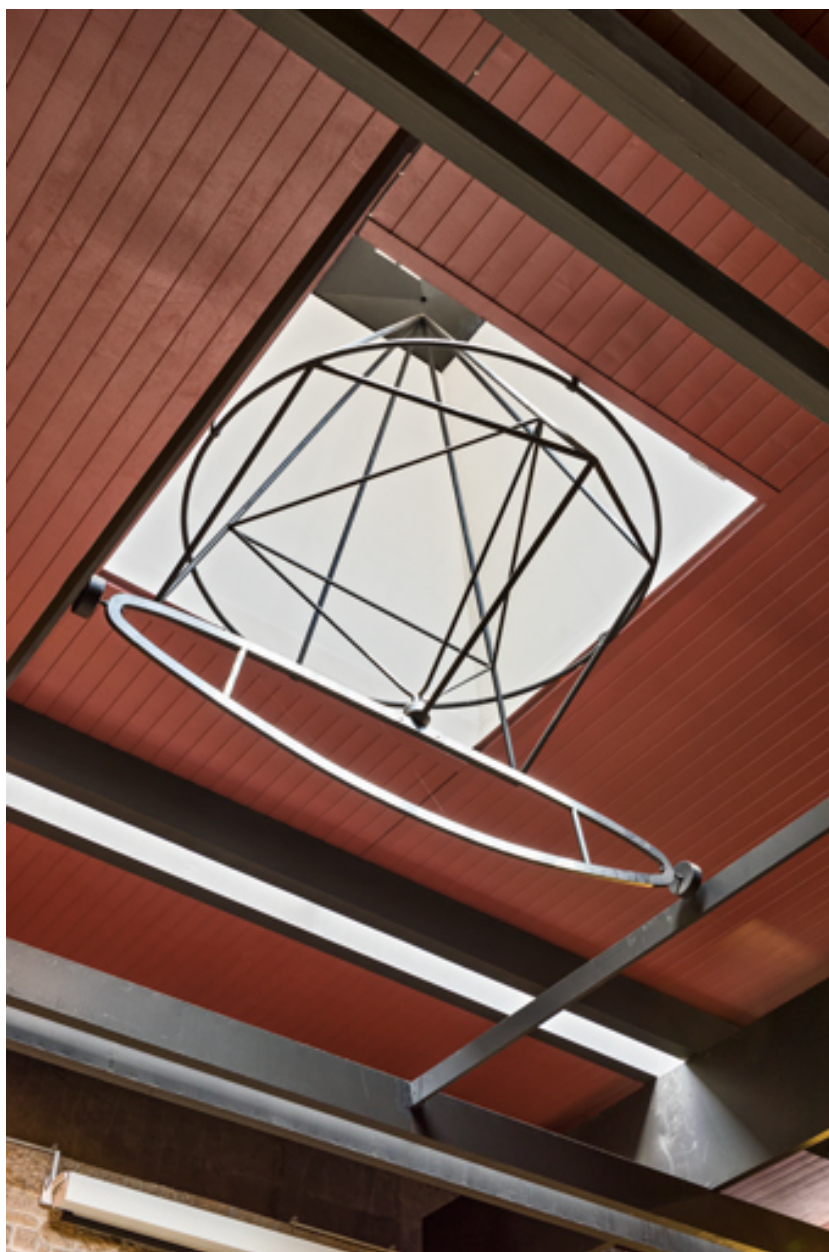
Ouverture zénithale et sa structure métallique au-dessus du chœur.

Ouverture zénithale et sa structure  
métallique au-dessus du chœur.  
Phot. Pierre-Marie Barbe-Richaud  
IVR43\_20222500381NUC4A

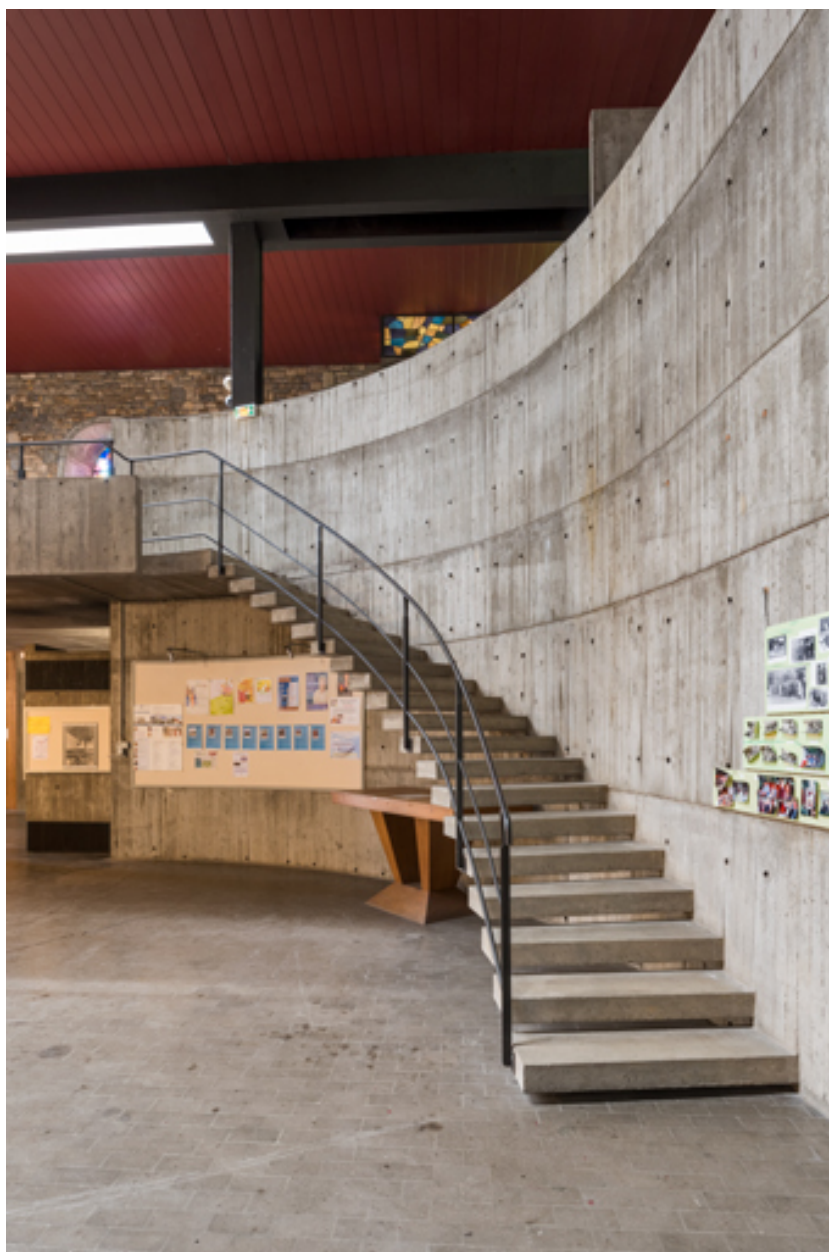
Escalier courbe donnant accès à la tribune sud.

Escalier courbe donnant accès à la tribune sud.  
Phot. Pierre-Marie Barbe-Richaud  
IVR43\_20222500366NUC4A

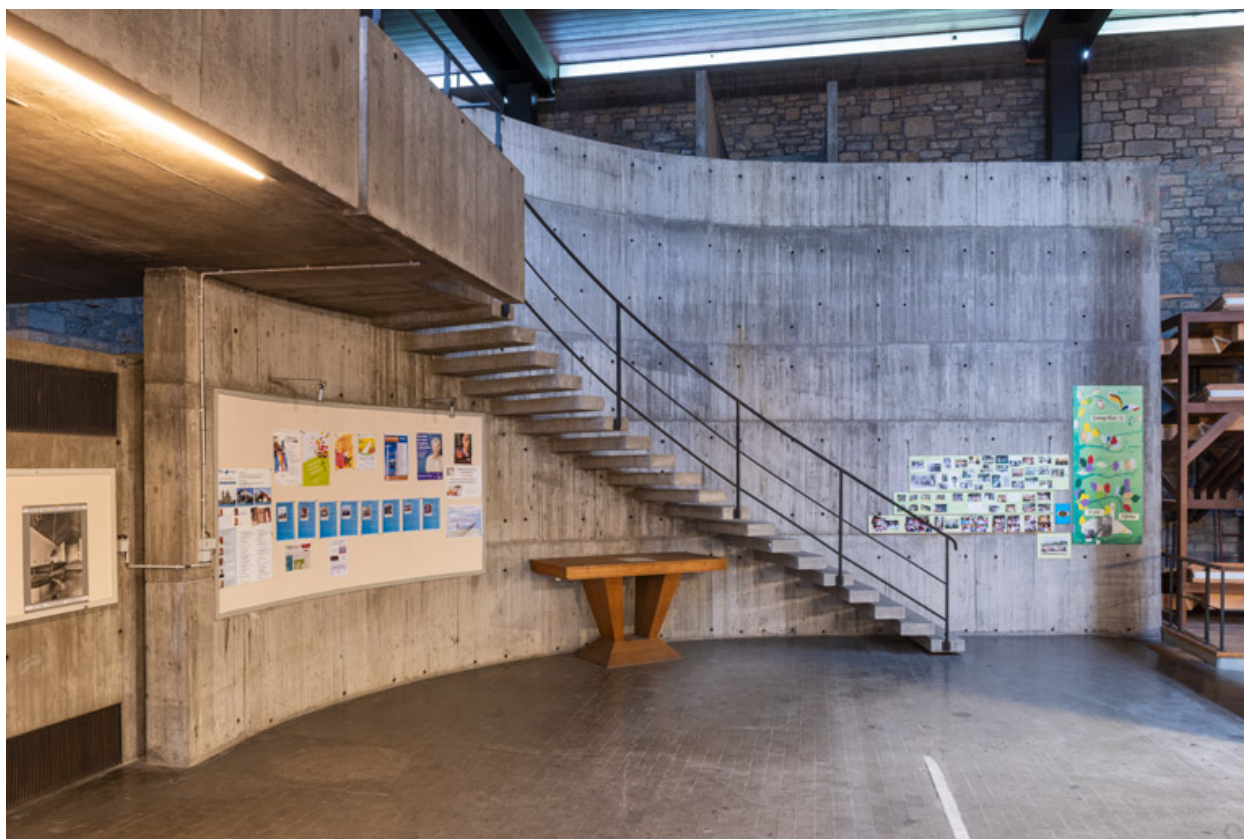
Escalier courbe donnant accès à la tribune sud. Vue de côté.

Escalier courbe donnant accès à la tribune sud. Vue de côté.  
Phot. Pierre-Marie Barbe-Richaud  
IVR43\_20222500365NUC4A

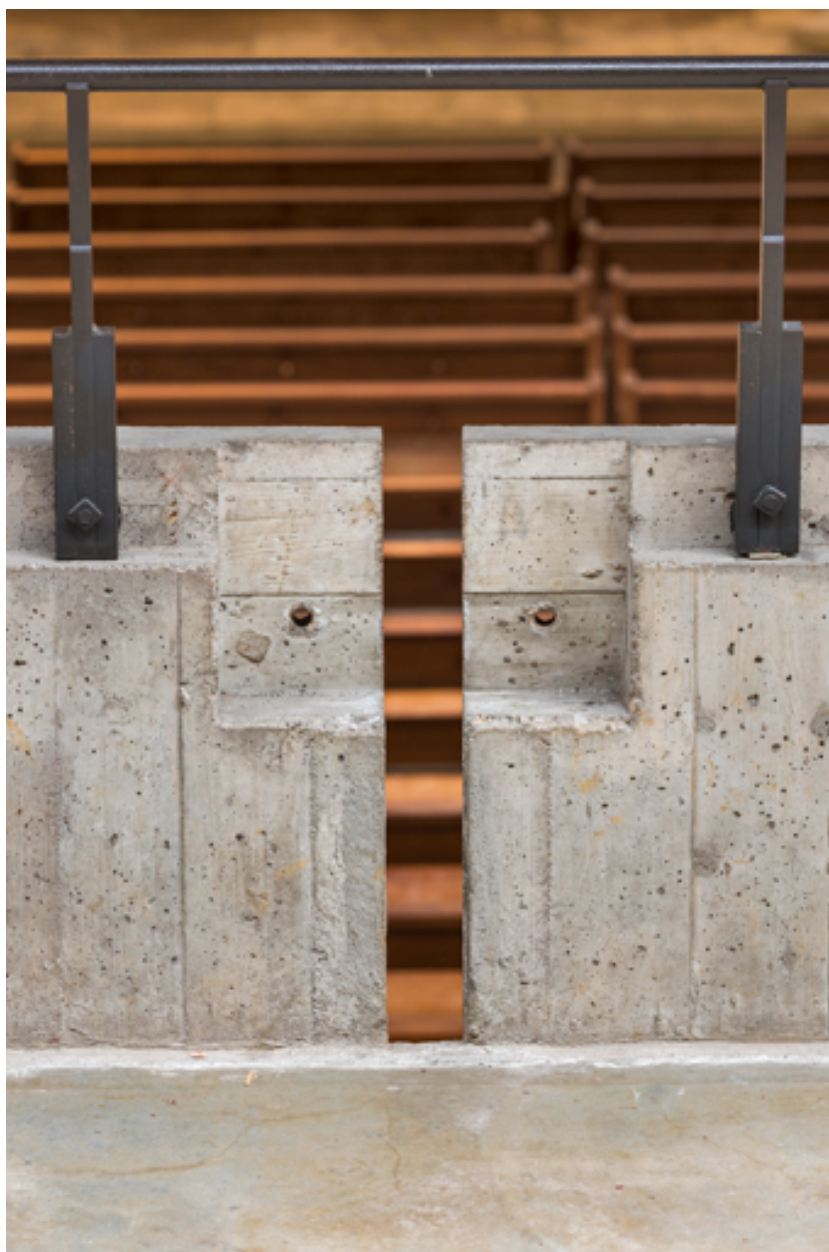
Garde-corps de la tribune sud. Détail.

Garde-corps de la tribune sud. Détail.  
Phot. Pierre-Marie Barbe-Richaud  
IVR43\_20222500371NUC4A

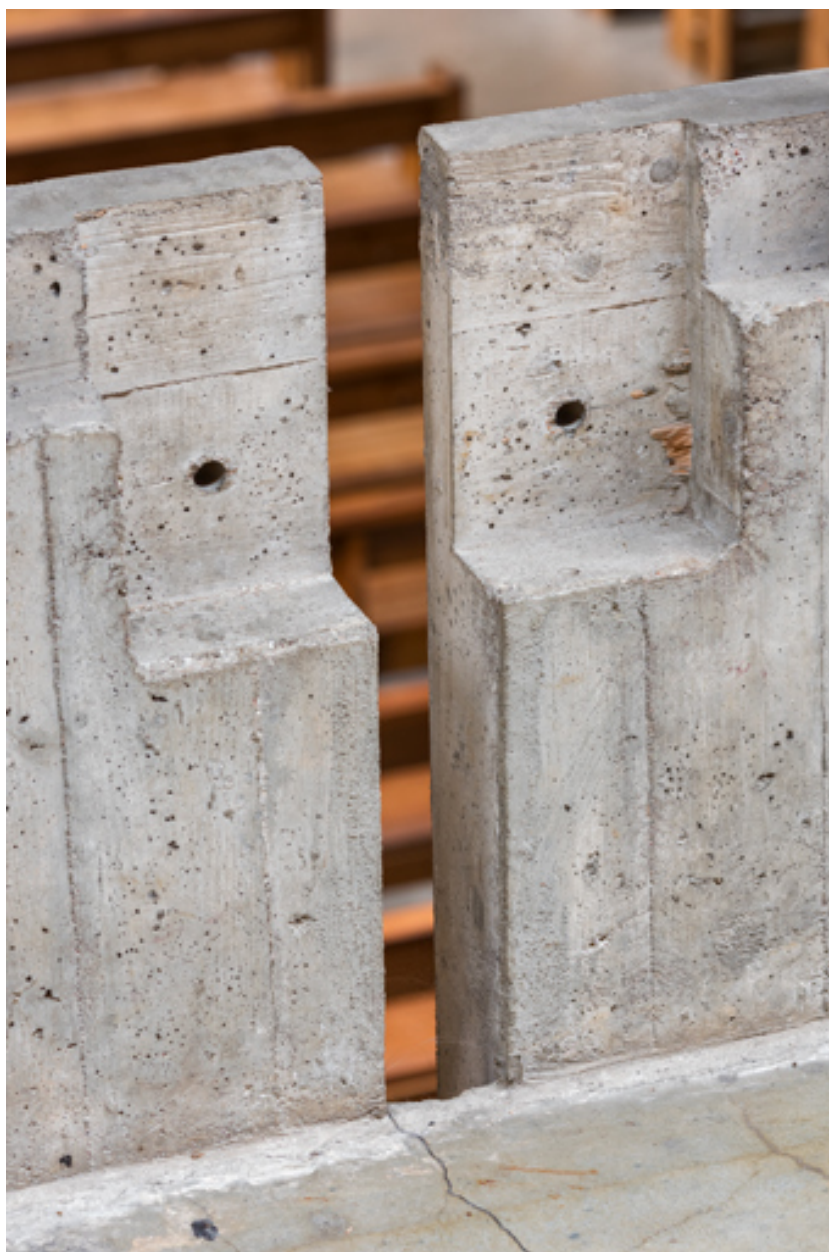
Garde-corps de la tribune sud. Détail de trois-quarts.

Garde-corps de la tribune sud. Détail de trois-quarts.  
Phot. Pierre-Marie Barbe-Richaud  
IVR43\_20222500372NUC4A

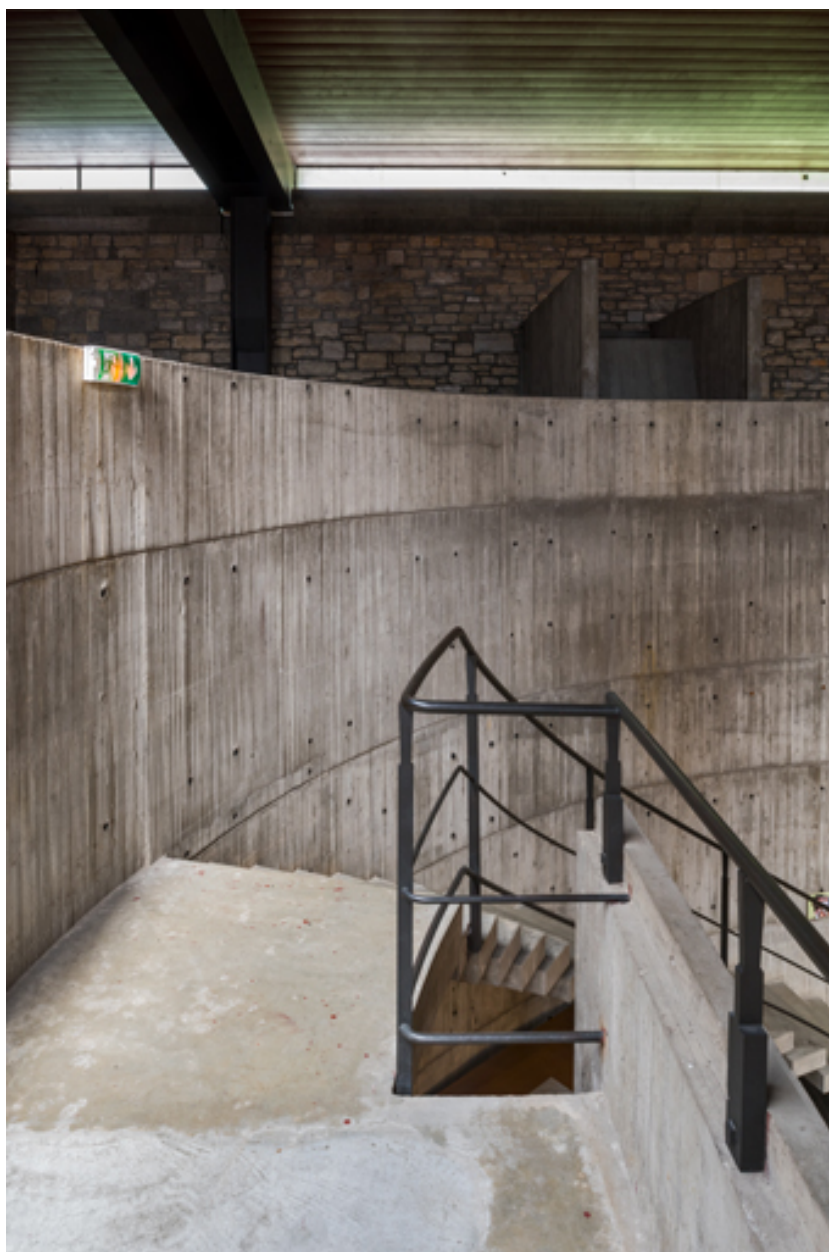
Mur rideau courbe séparant le dépositaire de la nef. Au premier plan, l'escalier courbe de la tribune sud.

Mur rideau courbe séparant le dépositaire de la nef.  
Au premier plan, l'escalier courbe de la tribune sud.  
Phot. Pierre-Marie Barbe-Richaud  
IVR43\_20222500375NUC4A

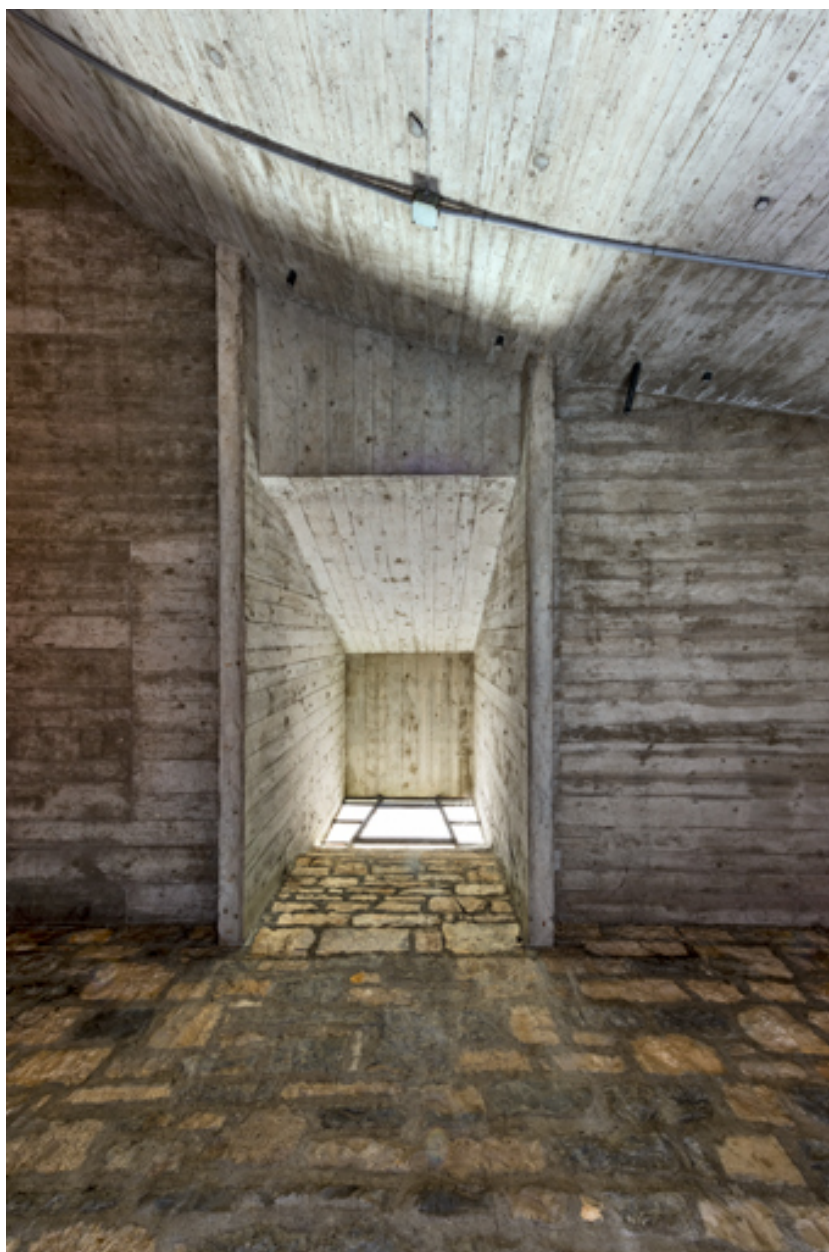
Puits de lumière dans le dépositoire. Vue en contreplongée.

Puits de lumière dans le dépositaire. Vue en contreplongée.  
Phot. Pierre-Marie Barbe-Richaud  
IVR43\_20222500382NUC4A

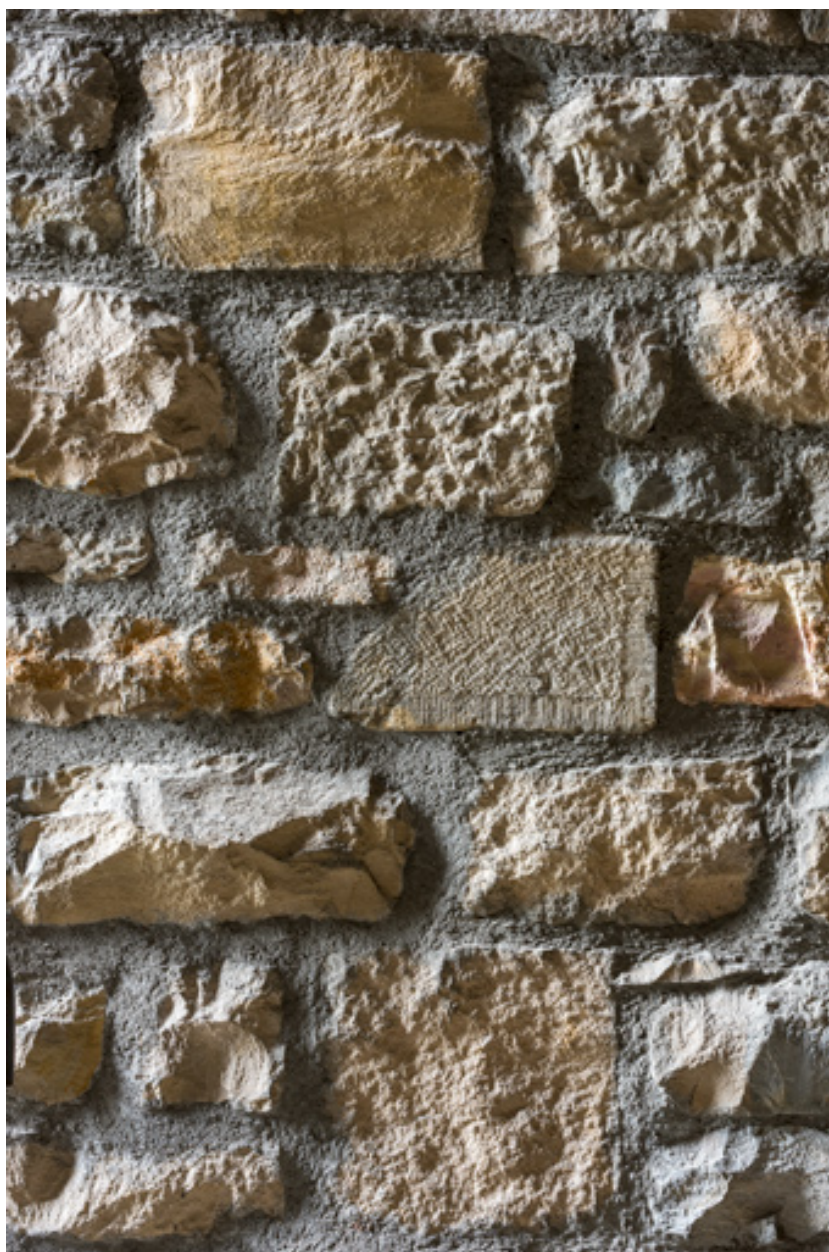
Maçonnerie en appareil assisé de moellons équarris. Détail du mur ouest, dans la chapelle de semaine. Au centre, une pierre de réemploi.

Maçonnerie en appareil assisé de  
moellons équarris. Détail du mur  
ouest, dans la chapelle de semaine.  
Au centre, une pierre de réemploi.  
Phot. Pierre-Marie Barbe-Richaud  
IVR43\_20222500378NUC4A

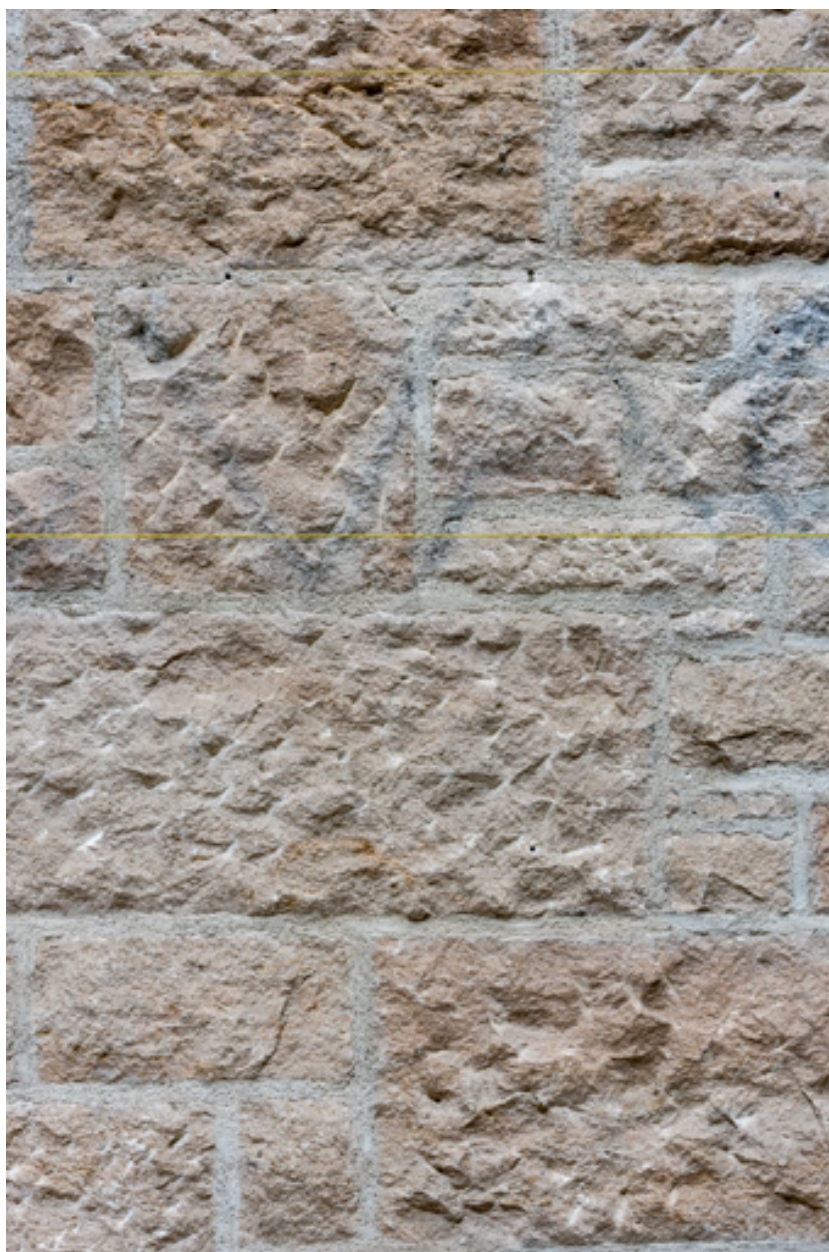
Maçonnerie du mur du chœur en appareil assisé. Détail.

Maçonnerie du mur du chœur  
en appareil assisé. Détail.  
Phot. Pierre-Marie Barbe-Richaud  
IVR43\_20222500379NUC4A

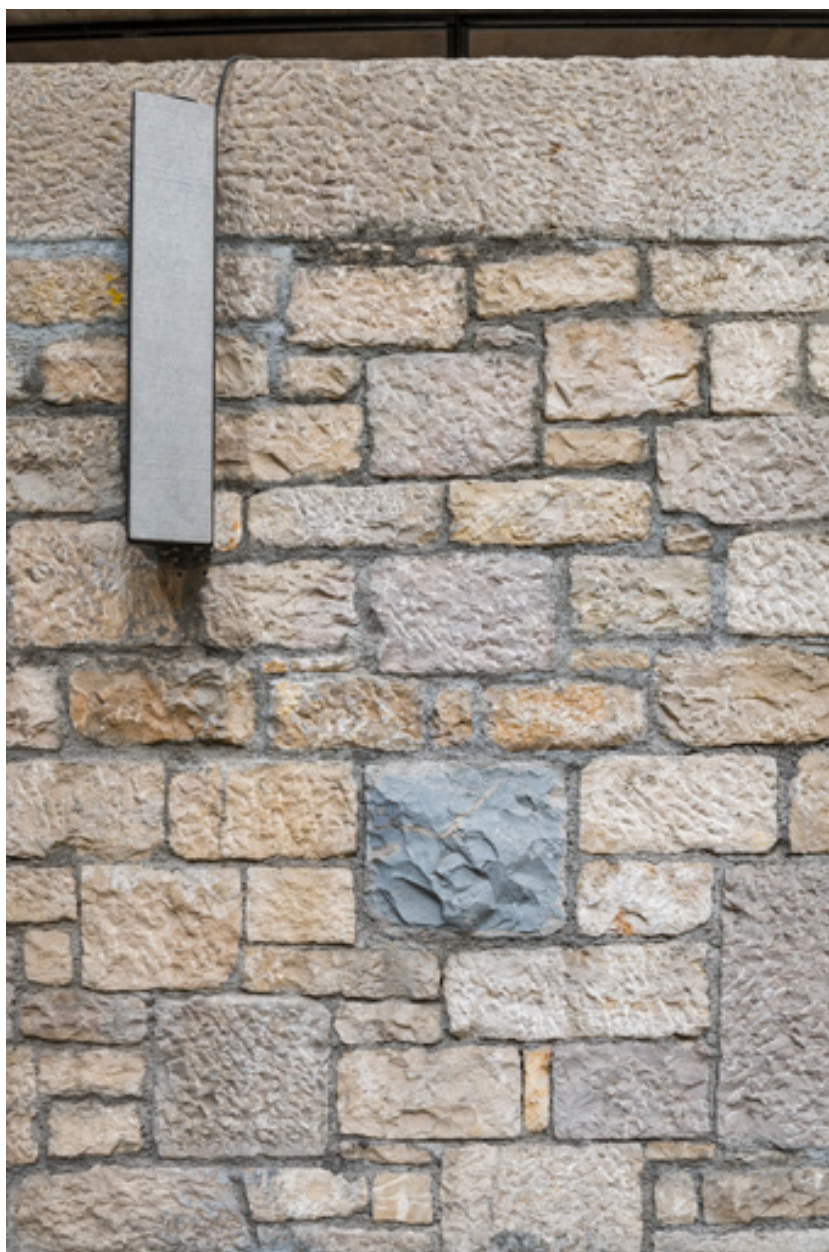
Maçonnerie du mur de la tribune ouest en appareil assisé. Détail.

Maçonnerie du mur de la tribune  
ouest en appareil assisé. Détail.  
Phot. Pierre-Marie Barbe-Richaud  
IVR43\_20222500380NUC4A
