Bourgogne-Franche-Comté, Côte-d'Or  
Maxilly-sur-Saône  
Tremblant (le), PK 255

## site de l'écluse 18, dite d'Heuilley

Numéro de dossier : IA21005517

Cadre de l'étude : enquête thématique régionale Saône navigable en Bourgogne-Franche-Comté (la)

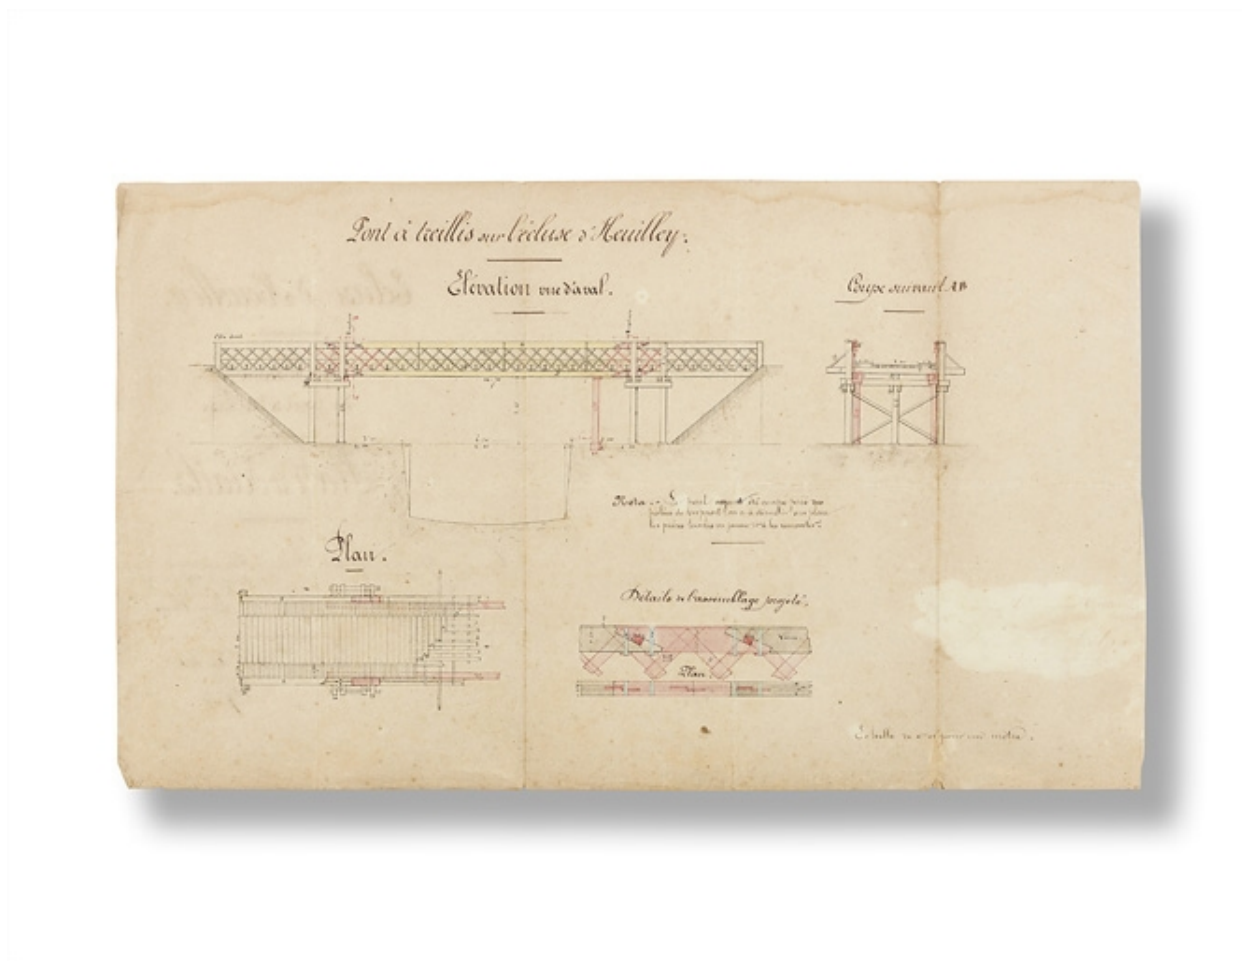
Ecluse d'Heuilley. Rétablissement du pont à treillis. Plans et détails. [Plan, coupe et élévation] 1871.

Ecluse d'Heuilley. Rétablissement  
du pont à treillis. Plans et détails.  
[Plan, coupe et élévation] 1871.  
Phot. Thierry Kuntz  
IVR26\_20172100150NUC4A

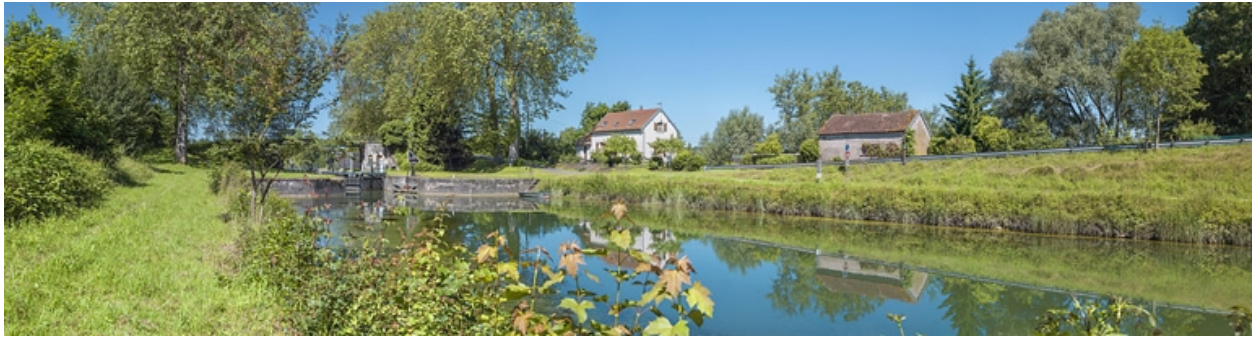
IVR26\_20162101281NUC4A

Vue d'amont. Maison éclusière à droite.

La maison est située rive droite : de plan rectangulaire, elle est couverte d'un toit à deux pans en tuiles mécaniques. La façade principale est percée de trois baies : deux fenêtres et une porte à encadrement en pierre de taille. Deux plaques se trouvent sur la façade : au-dessus de la porte d'entrée ("Navigation de la Saône - Bureau de déclaration") et une à droite indiquant les distances depuis Gray (26 km) jusqu'à Saint-Jean-de-Losne (38 km). Annexe latérale à gauche. Cette maison suit le même modèle que celle des sites d'écluse de Poncey ou d'Auxonne.

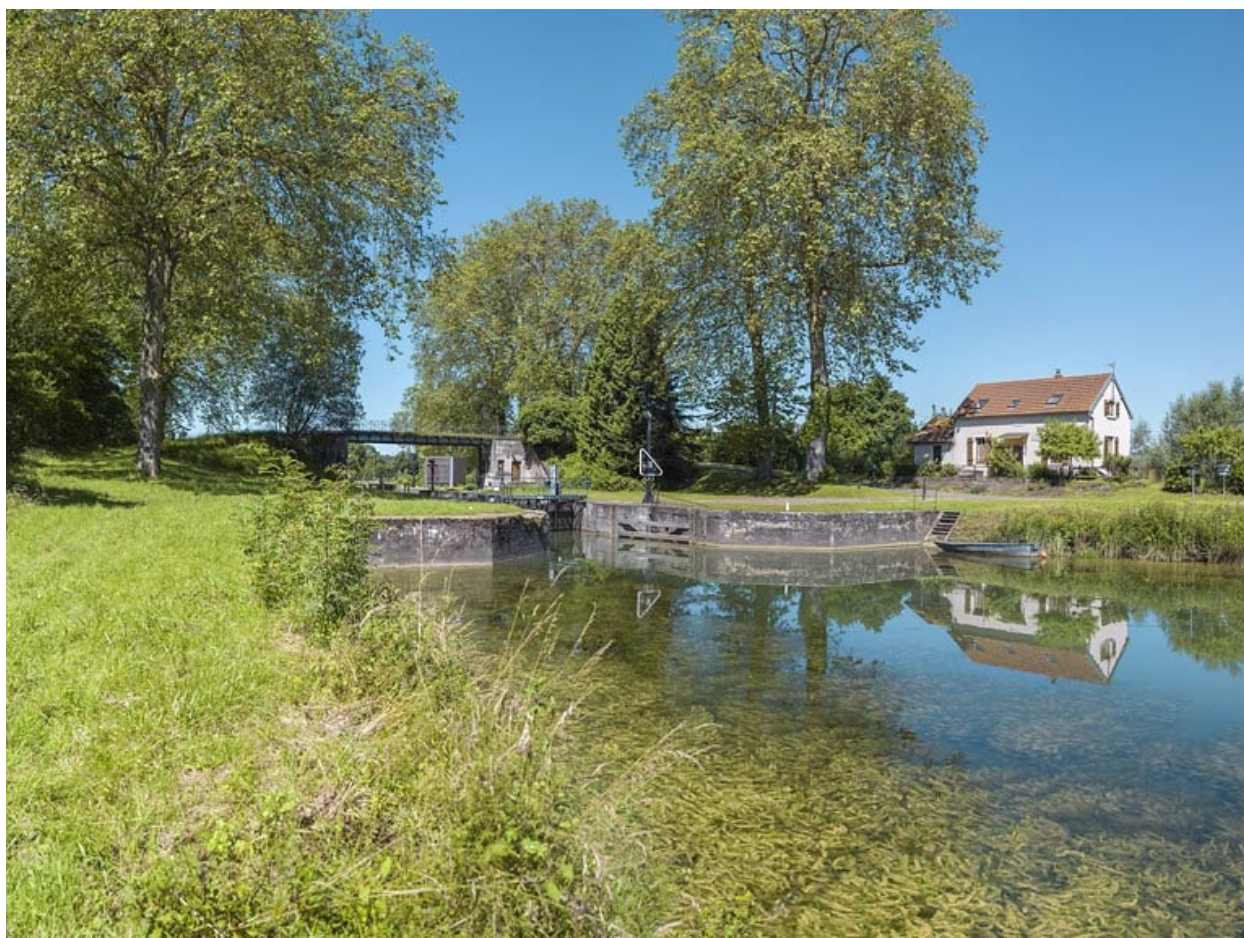
IVR26\_20162101280NUC4A

Vue d'amont. Maison éclusière à droite.

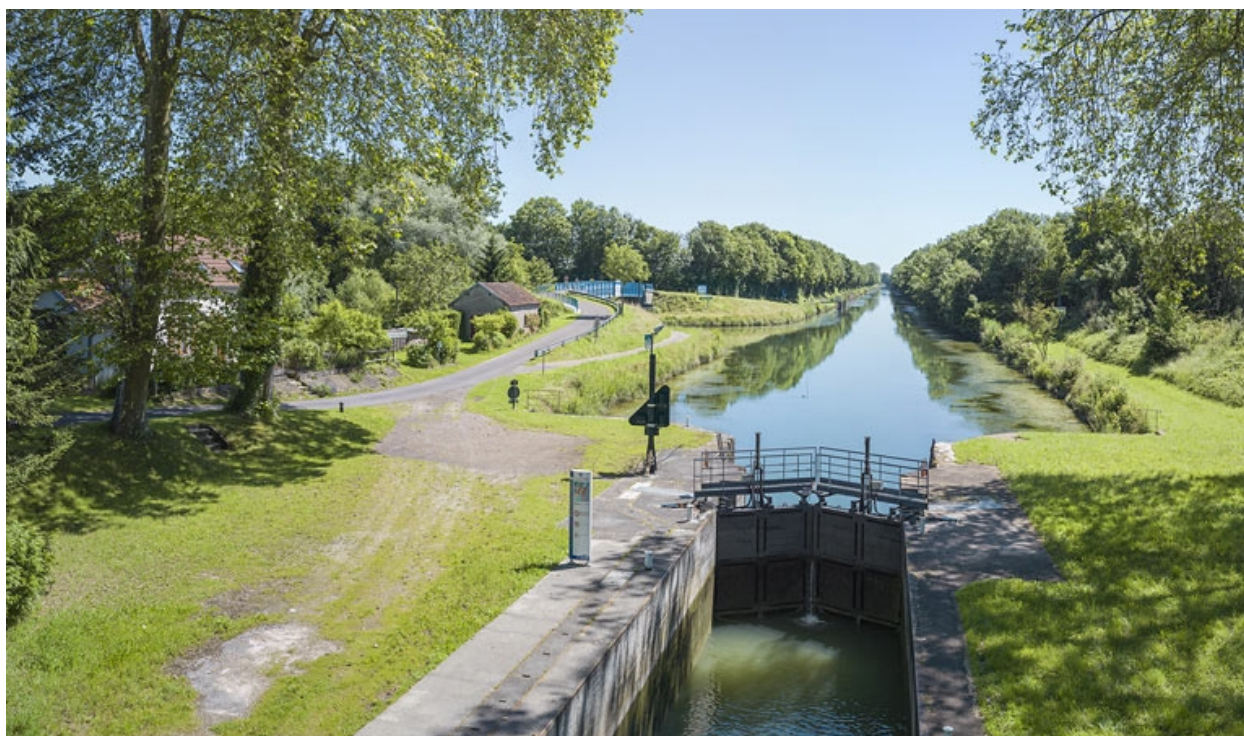
Vue des portes amont et du sas depuis le pont sur écluse.

Le site d'écluse se compose d'un sas maçonné, d'une maison éclusière, d'un pont sur écluse et d'un poste de commande moderne situé dans une structure rectangulaire en bois et métal, en aval du pont sur écluse. Les portes d'écluse sont automatisées.

Vue des portes amont et du  
sas depuis le pont sur écluse.  
Phot. Thierry Kuntz  
IVR26\_20162101272NUC4A

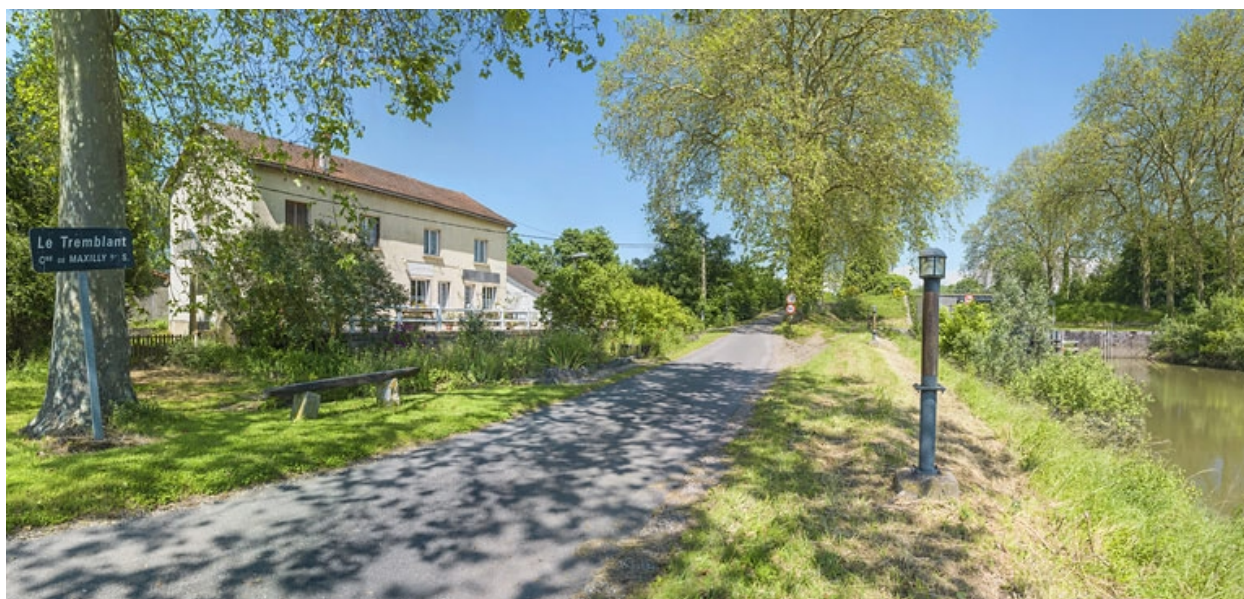
IVR26\_20162101270NUC4A

Le site d'écluse et l'ancien restaurant, au lieu-dit Le Tremblant, vus depuis la rive droite.

Juste en aval du sas, au lieu-dit le Tremblant, la maison située rive droite, de plan rectangulaire et comprenant deux niveaux d'élévation, est un ancien restaurant (dénaturé).
