Bourgogne-Franche-Comté, Territoire de Belfort  
Belfort  
6 rue du Rhône

## **usine de bonneterie Achtnich, actuellement immeuble de bureaux**

Numéro de dossier : IA90000120  
Date de l'enquête initiale : 2000  
Date(s) de rédaction : 2001  
Cadre de l'étude : patrimoine industriel patrimoine industriel du Territoire de Belfort  
Degré d'étude : étudié

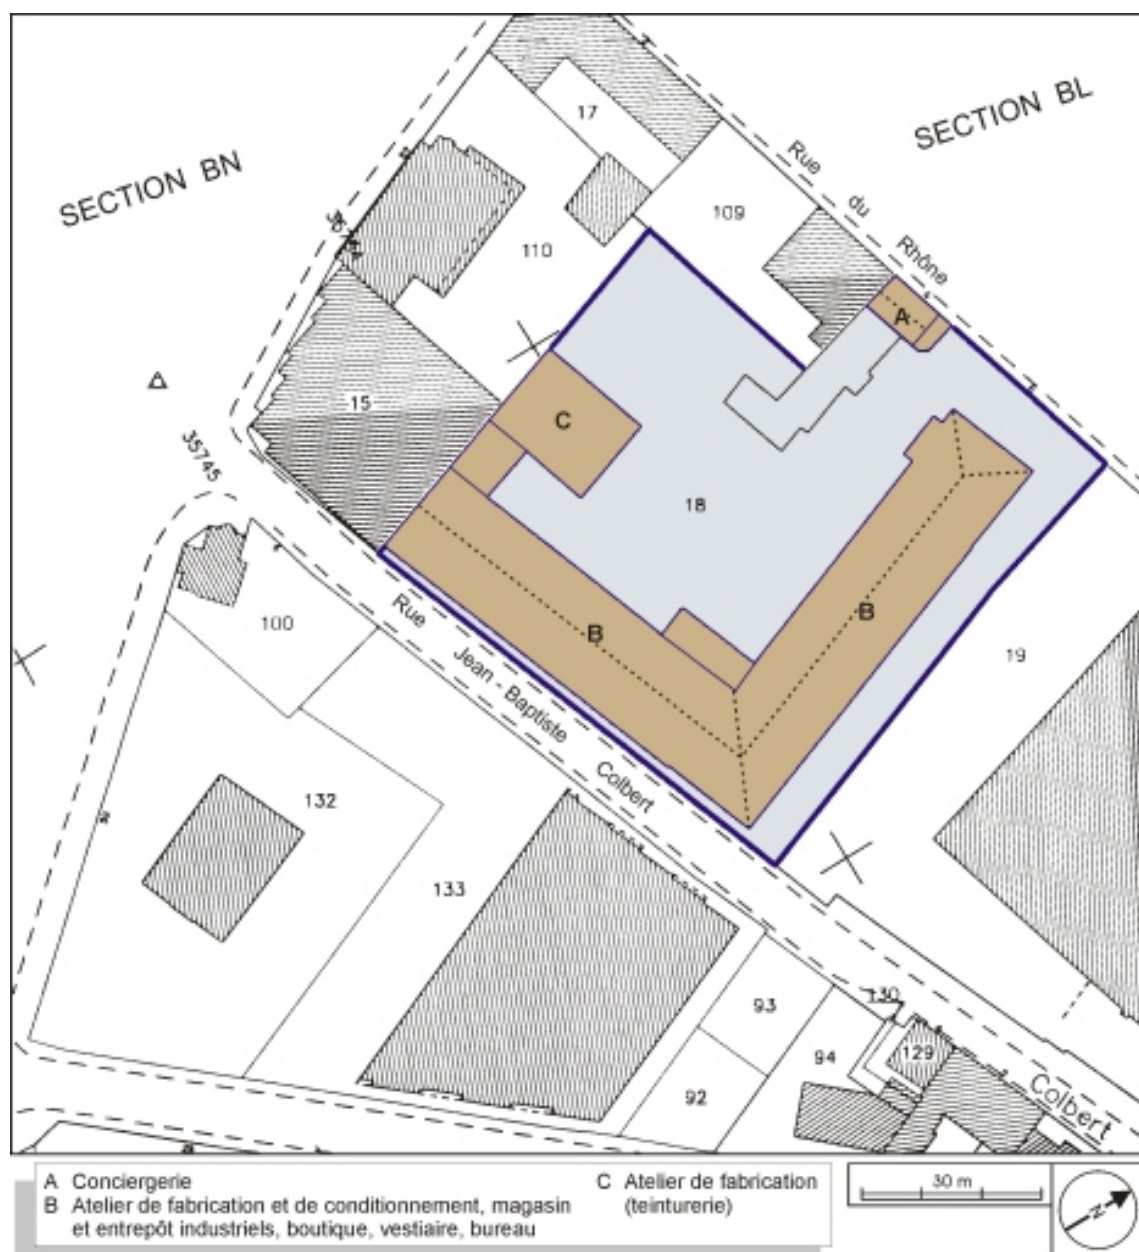
Plan-masse et de situation. Extrait du plan cadastral, 2001, section BM, 1:1000.

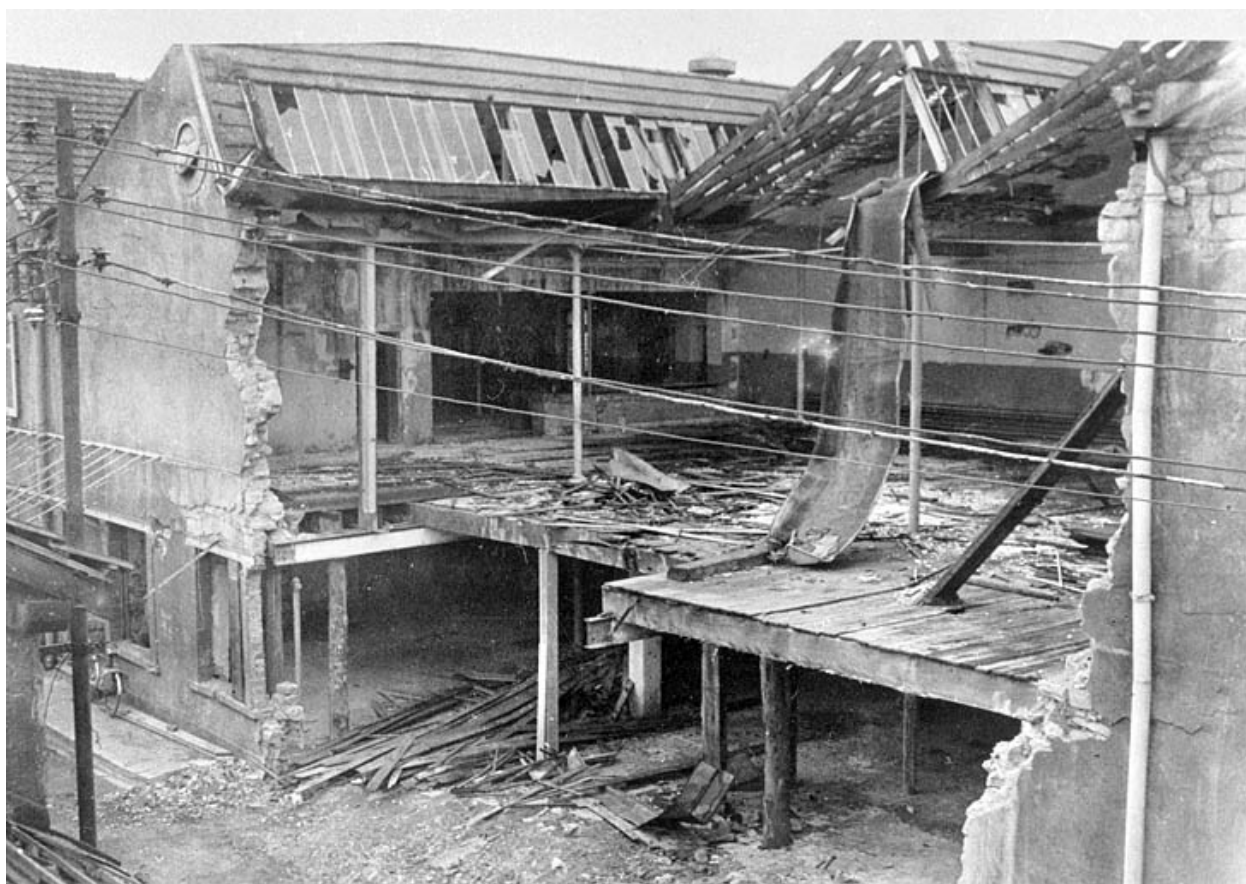
Destruction des ateliers sud en juin 1944.

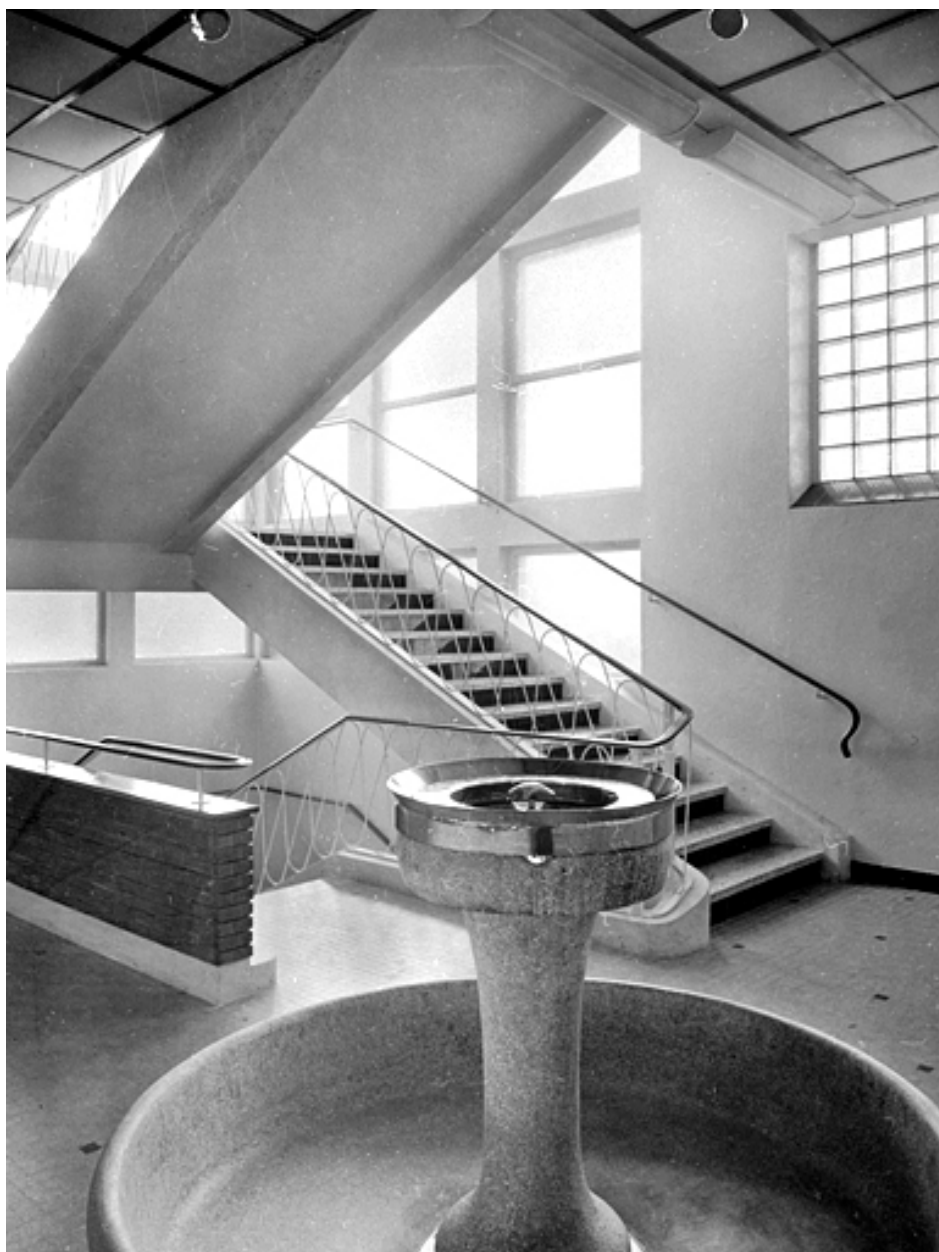
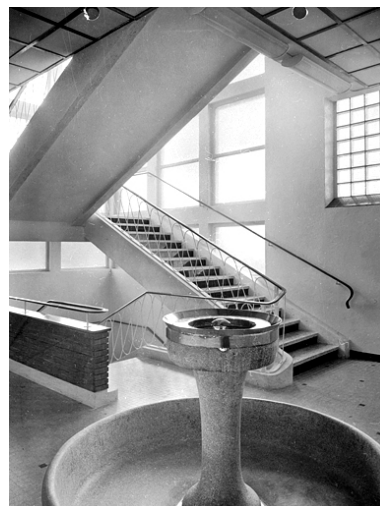
Vue intérieure du nouvel escalier.  
Phot. Yves Sancey  
IVR43\_20009000905X

Vue intérieure du nouvel escalier.

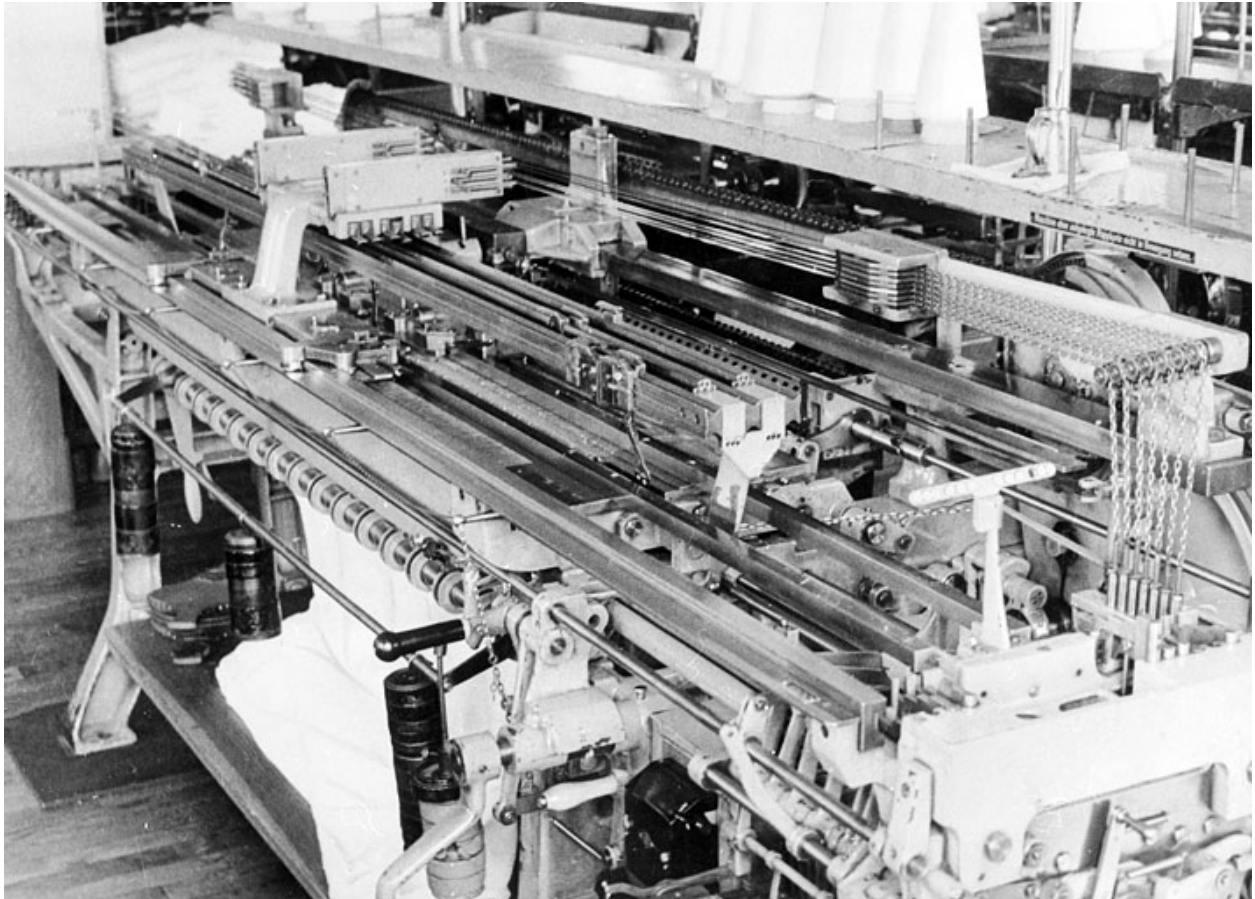
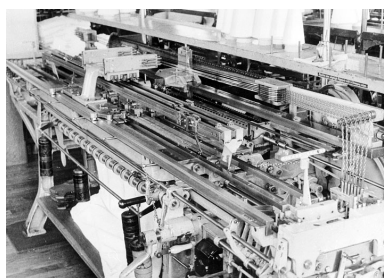
Machine à tricoter en panneau  
(marque Stoll, type Lifado).  
Phot. Yves Sancey  
IVR43\_20009000919X

Machine à tricoter en panneau (marque Stoll, type Lifado).

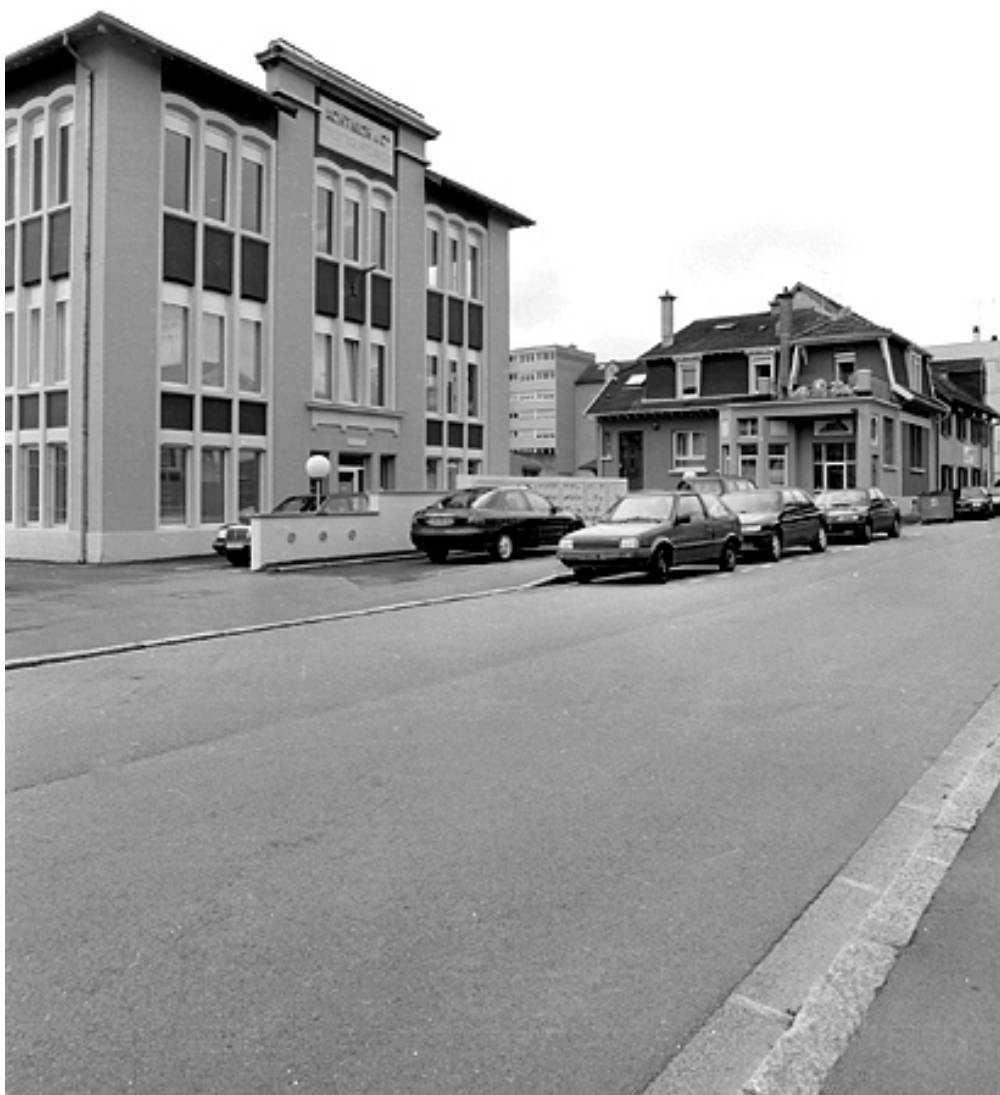
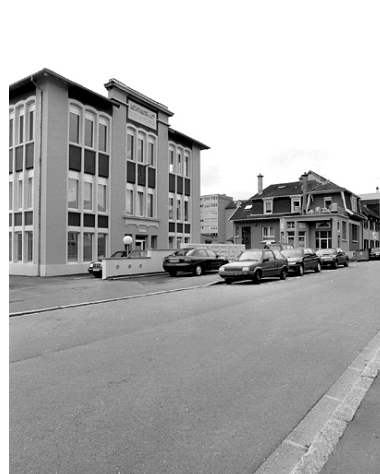
Façade nord de l'atelier de  
fabrication et conciergerie.  
Phot. Yves Sancey  
IVR43\_20009000609X

Façade nord de l'atelier de fabrication et conciergerie.

L'atelier de fabrication (1921-1949) est en moellon de calcaire enduit, béton armé, à deux étages carrés, toit à longs pans et croupe couvert en tuile mécanique. L'extension de l'atelier (1958-1959) est en parpaing de béton et béton armé. Ils étaient desservis par trois monte-charge et comprenaient un magasin de vente, un magasin et un entrepôt industriels, un magasin d'expédition et un vestiaire au rez-de-chaussée ; un atelier de coupe, un local abritant les calandres, l'atelier de tricotage et des bureaux au premier étage ; l'atelier de confection, de vaporisation, un magasin pour produits semi-finis et un atelier de conditionnement au second étage. L'escalier hors-oeuvre est en béton armé.

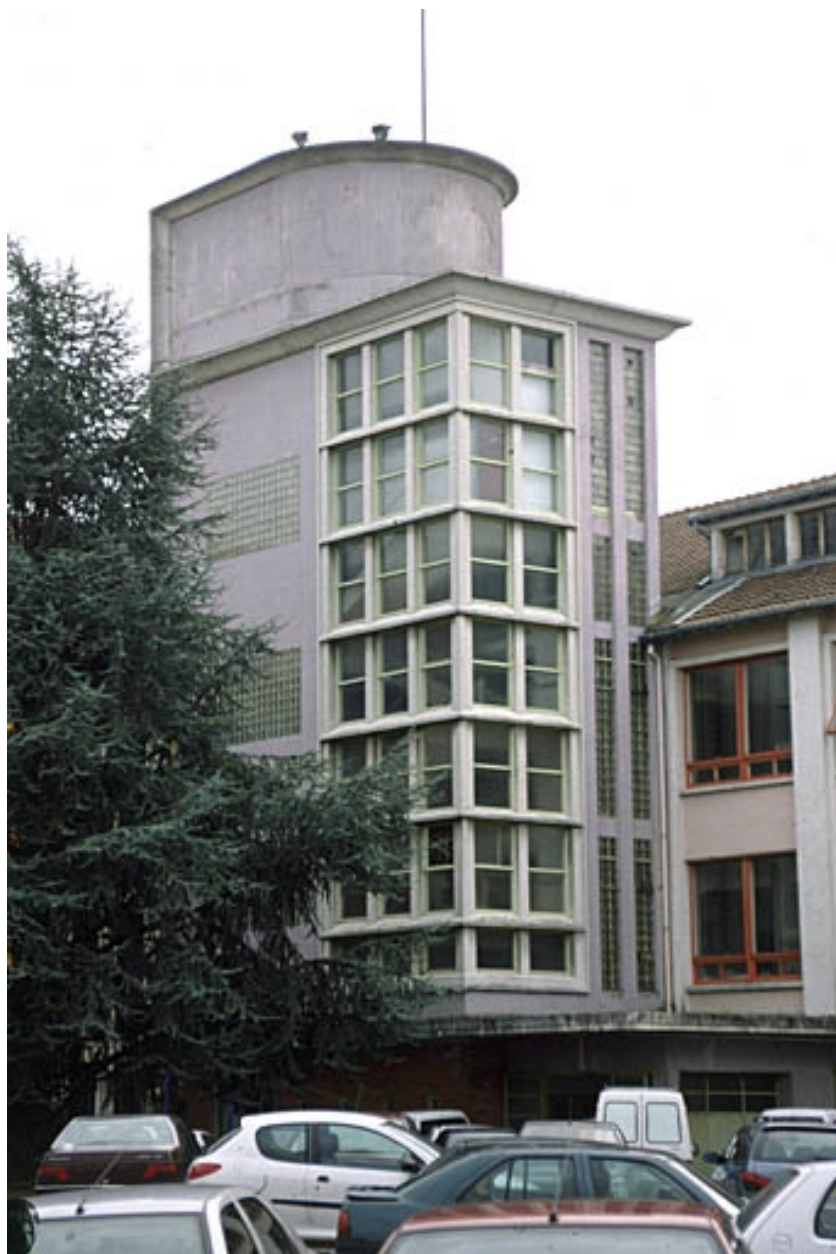
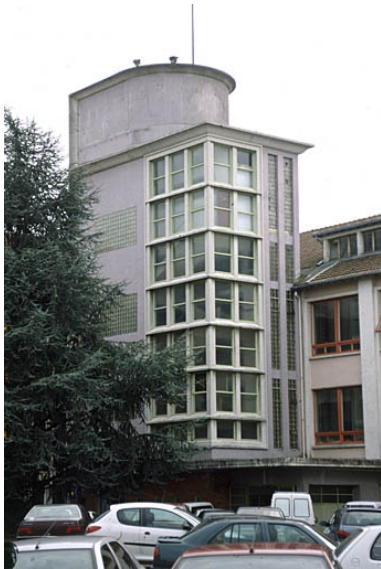
Escalier hors-oeuvre construit  
à la jonction des deux ateliers.

Escalier hors-oeuvre construit à la jonction des deux ateliers.

Escaliers : escalier hors-oeuvre : escalier tournant à retours avec jour, escalier en maçonnerie

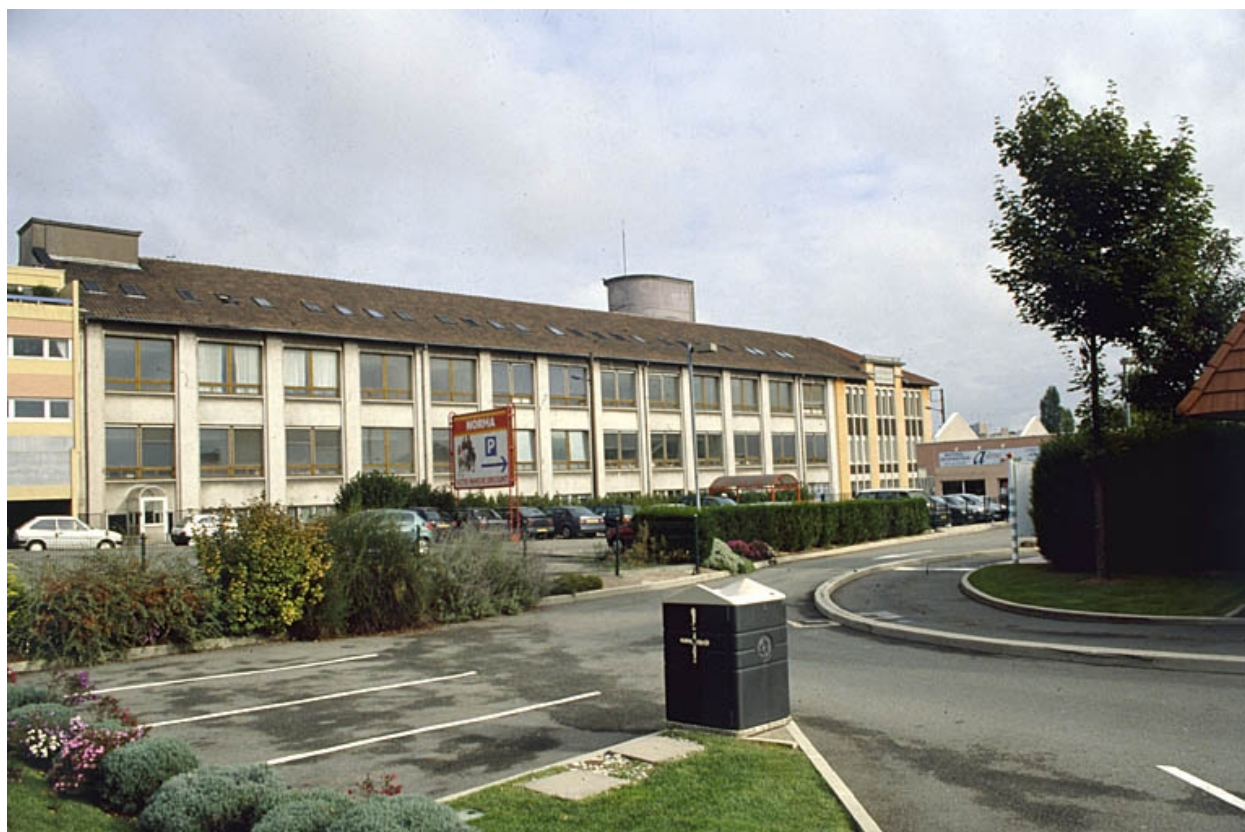
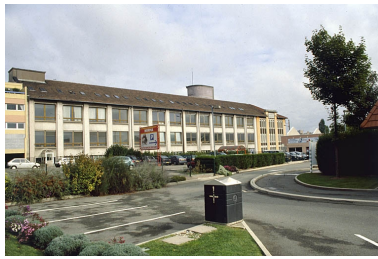
Extension sud de  
l'atelier de fabrication.  
Phot. Yves Sancey  
IVR43\_20009000617ZA

Extension sud de l'atelier de fabrication.

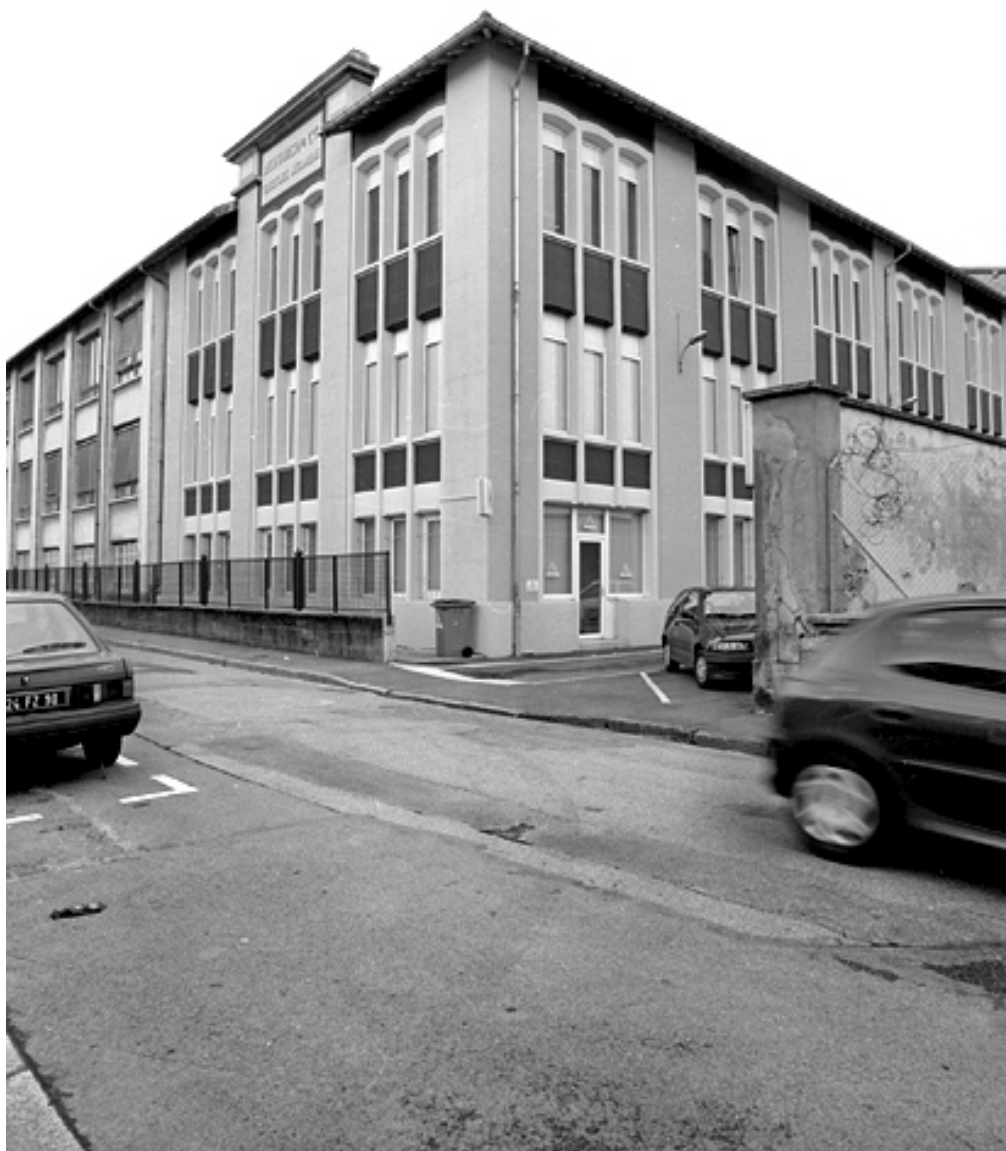
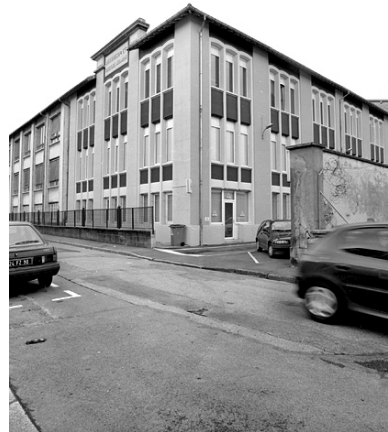
Angle sud-est des deux ateliers.  
Phot. Yves Sancey  
IVR43\_20009000615X

Angle sud-est des deux ateliers.
