Bourgogne-Franche-Comté, Jura  
Hauts de Bienne  
12 rue des Promenades

## maison

Numéro de dossier : IA39000740  
Date de l'enquête initiale : 2000  
Date(s) de rédaction : 2009  
Cadre de l'étude : inventaire topographique  
Degré d'étude : étudié

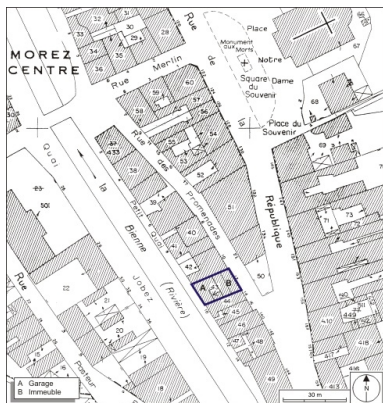
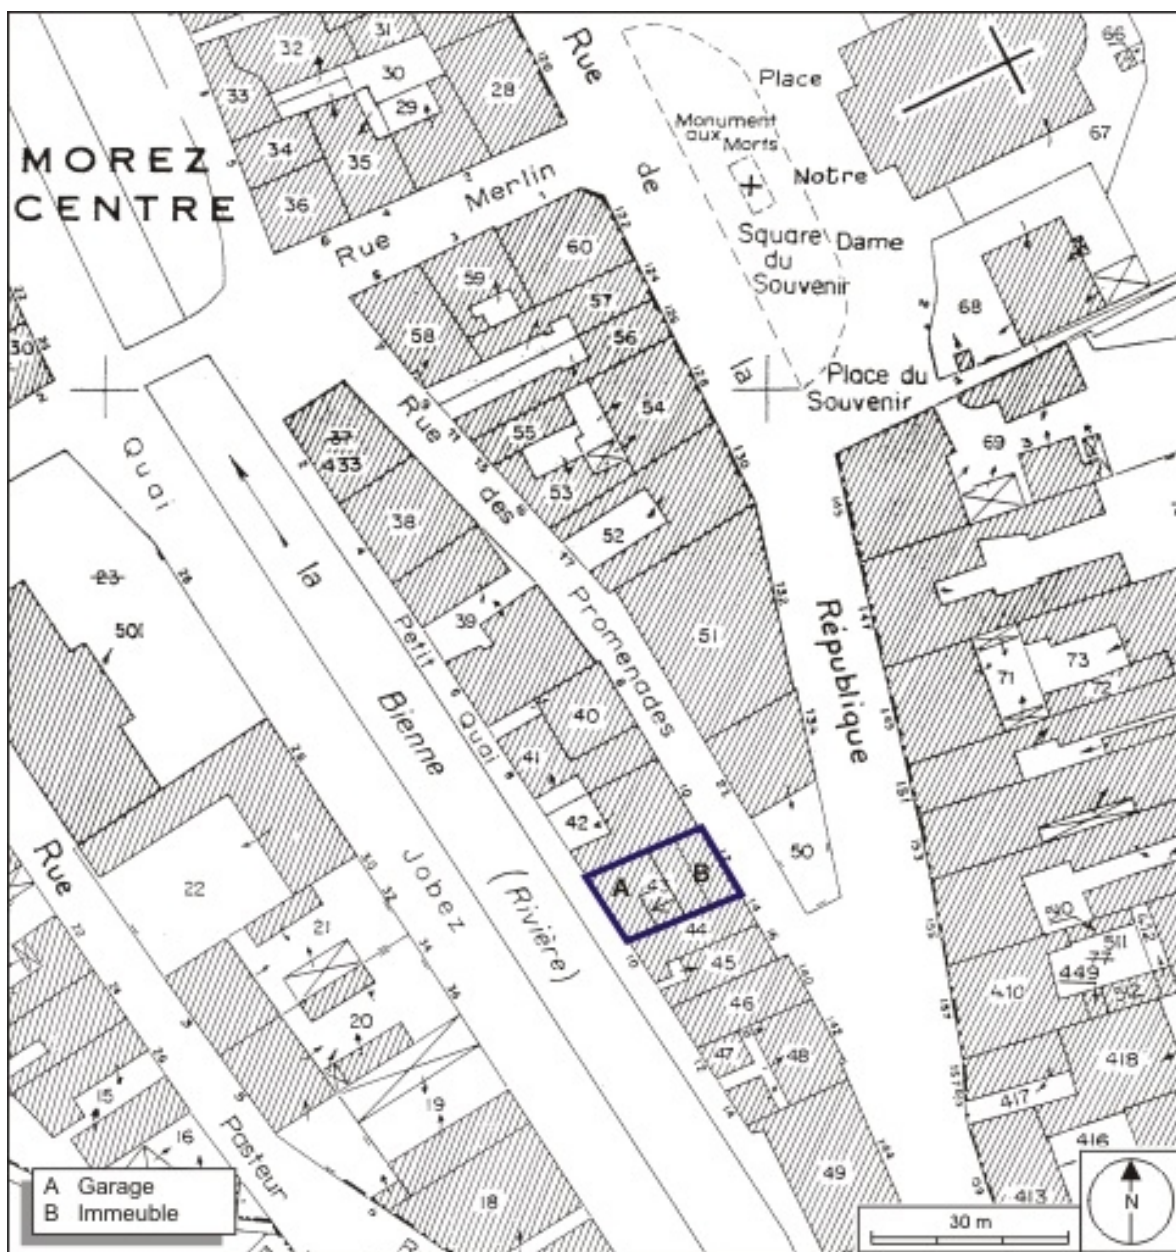
Plan-masse et de situation.  
Extrait du plan cadastral, 1980,  
section AI, échelle 1:1000.  
Dess. André Céréza  
IVR43\_20093900281NUDA

Plan-masse et de situation. Extrait du plan cadastral, 1980, section AI, échelle 1:1000.

Technique de relevé : reprise de fond ; Échelle : 1/1000

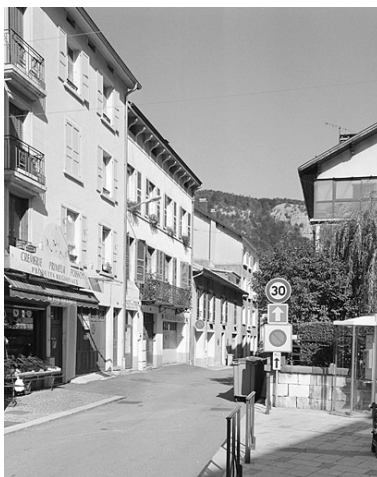
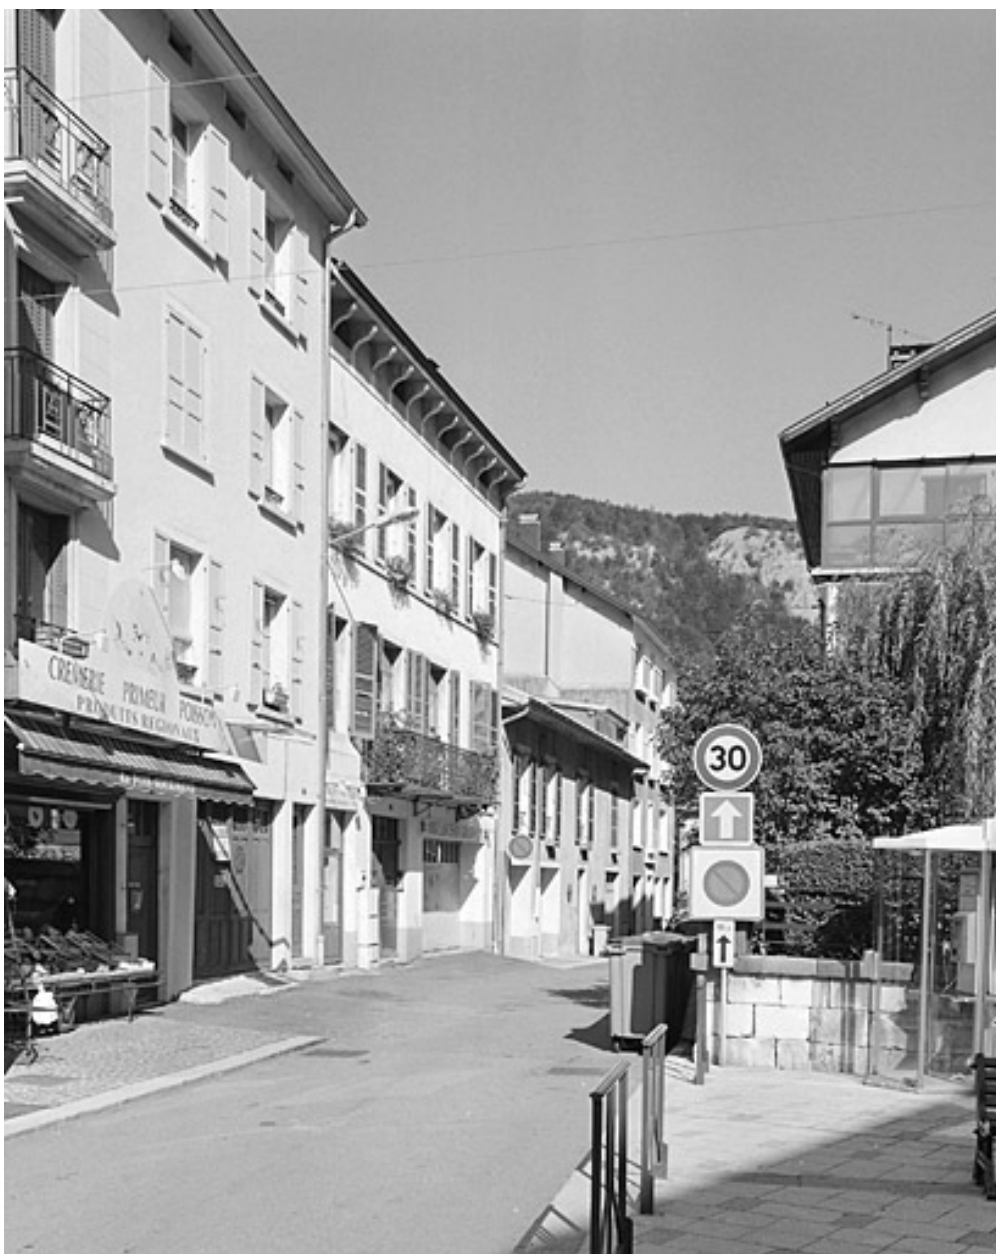
Vue d'ensemble de  
l'élévation antérieure et de  
la rue, depuis le sud-est.  
Phot. Yves Sancey  
IVR43\_20033900678X

Vue d'ensemble de l'élévation antérieure et de la rue, depuis le sud-est.

Les murs du bâtiment sont en moellons calcaires enduits, avec une partie en pierre de taille apparente (rez-de-chaussée de l'élévation antérieure). Il compte un sous-sol, deux étages carrés et un comble à surcroît, réaménagé en étage en surcroît sur la façade postérieure (et éclairé notamment par trois fenêtres jumelées), desservis par un escalier droit en bois. Le toit est à longs pans, pignons couverts et couverture métallique ; celui des garages est formé d'une terrasse en béton.

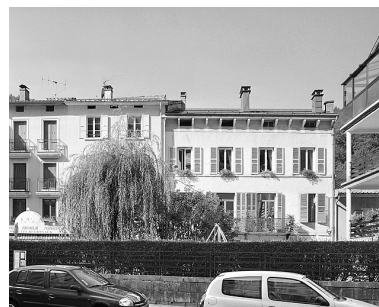
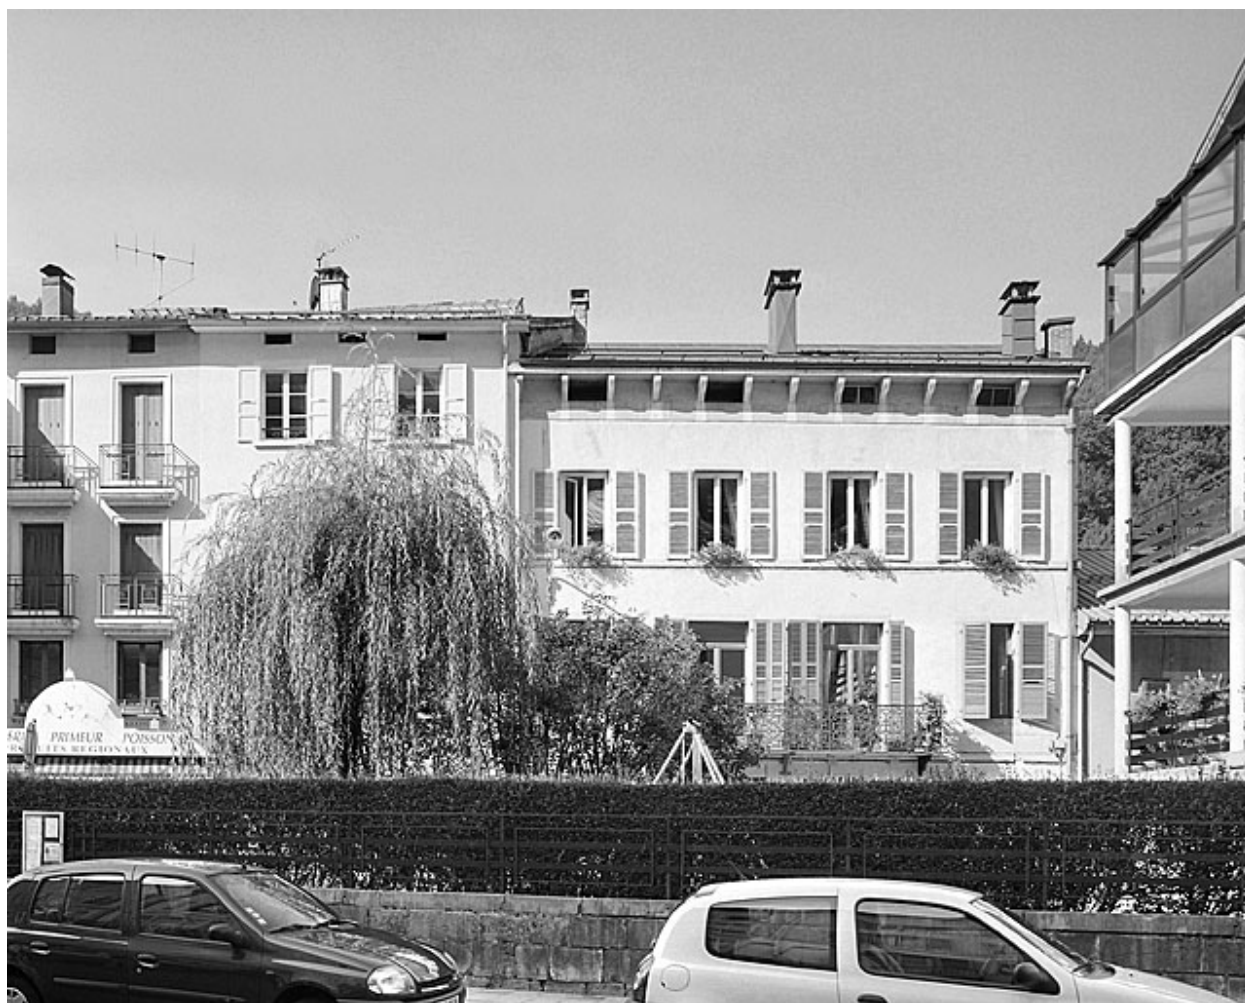
Vue d'ensemble de l'élévation  
antérieure, depuis la rue de la  
République (à l'est). De droite à  
gauche, maison et immeubles aux n°  
12, 14 et 16 de la rue des Promenades.  
Phot. Yves Sancey  
IVR43\_20033900679X

Vue d'ensemble de l'élévation antérieure, depuis la rue de la République (à l'est). De droite à gauche, maison et immeubles aux n° 12, 14 et 16 de la rue des Promenades.

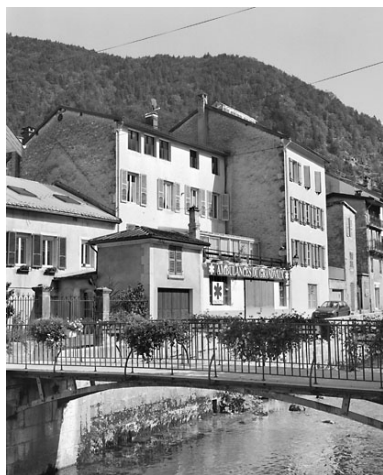
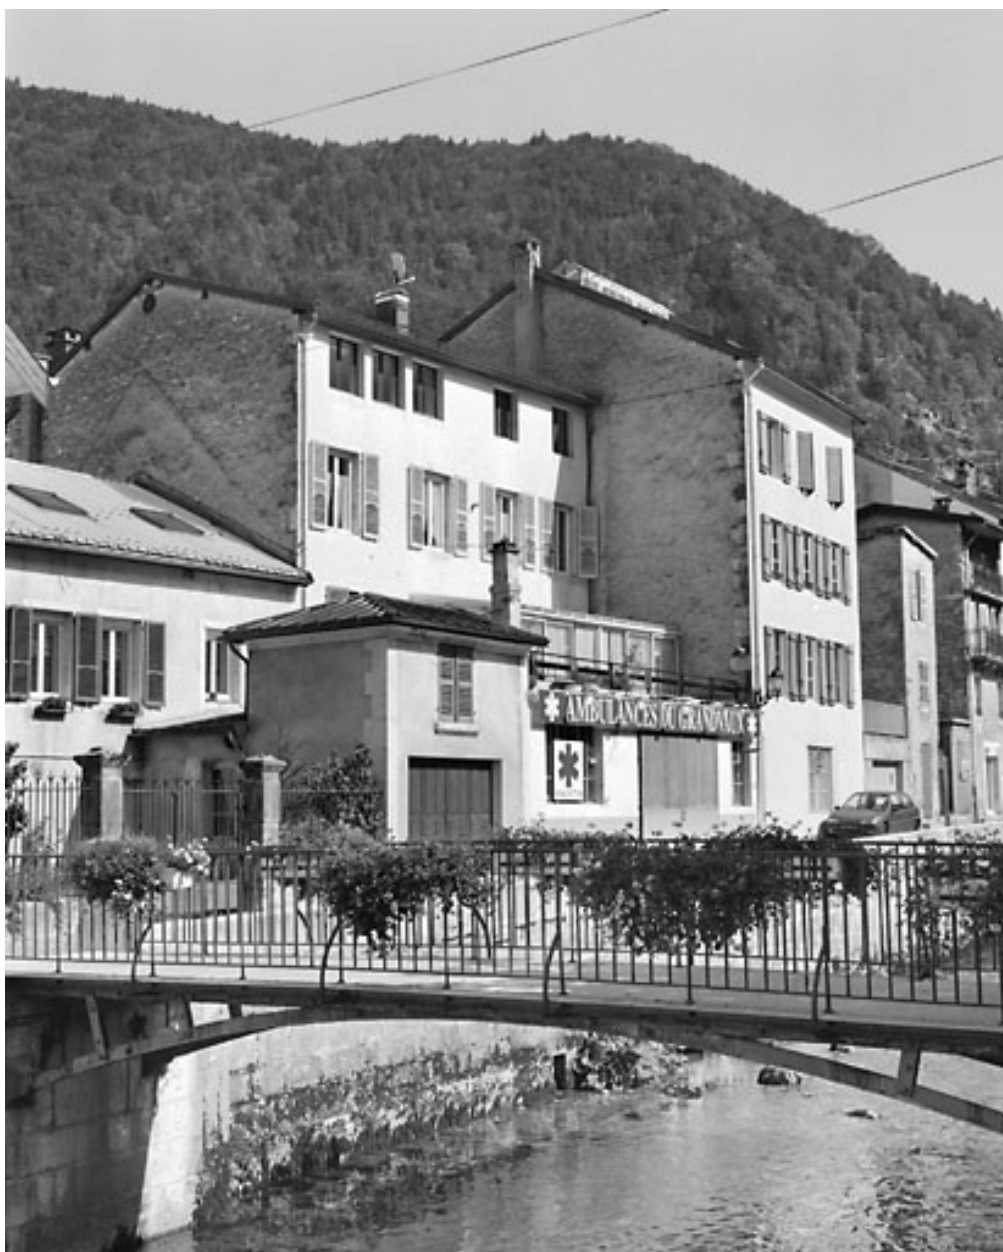
Vue d'ensemble de l'élévation  
postérieure et du Petit  
Quai, depuis l'ouest.  
Phot. Yves Sancey  
IVR43\_20033900685X

Vue d'ensemble de l'élévation postérieure et du Petit Quai, depuis l'ouest.

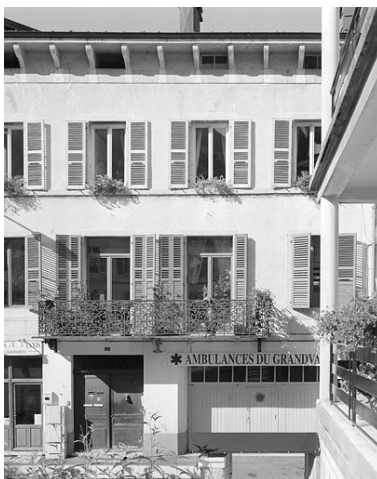
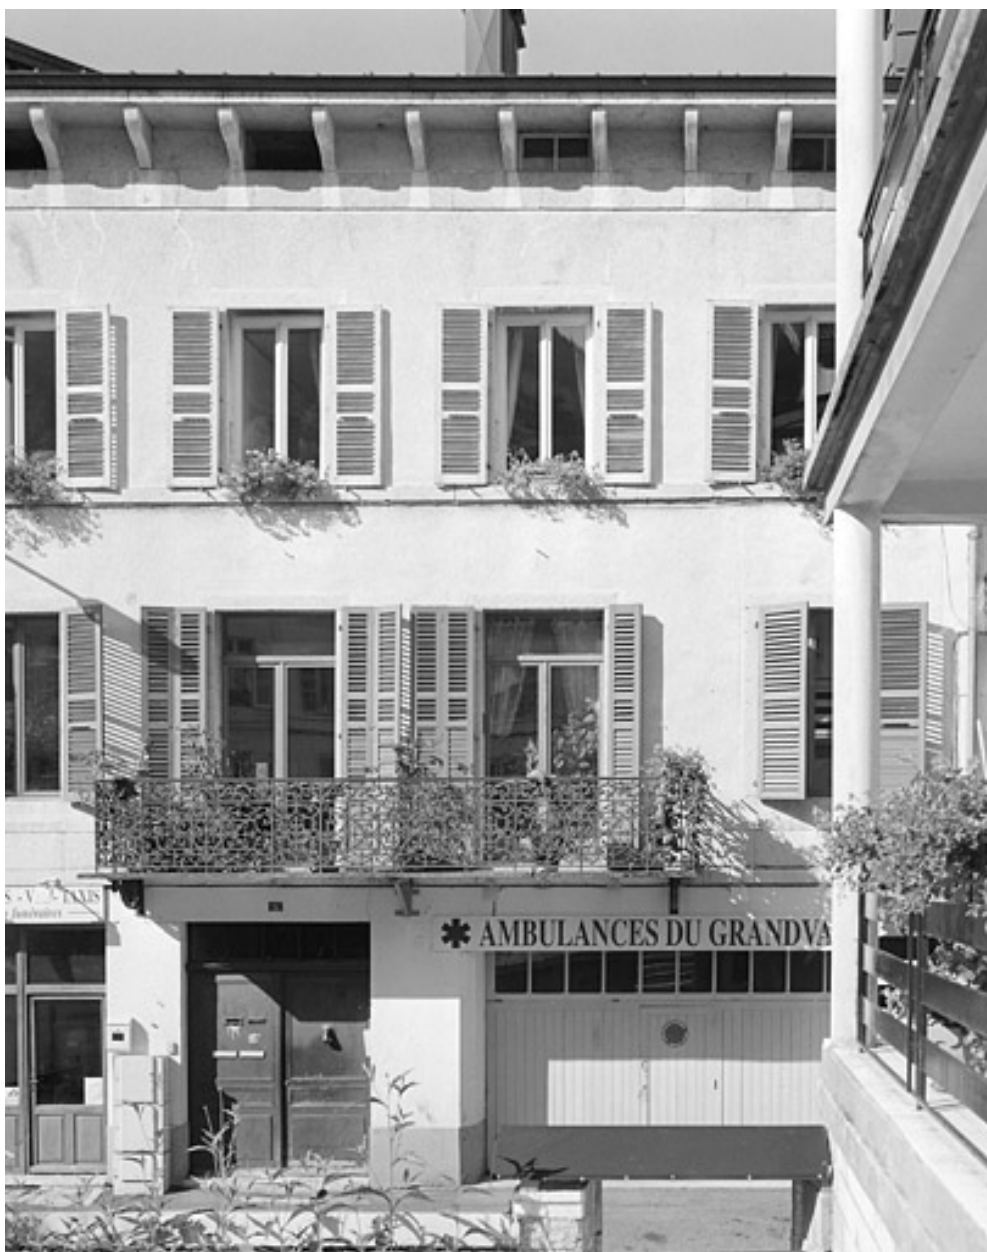
Elévation antérieure.  
Phot. Yves Sancey  
IVR43\_20033900680X

Elévation antérieure.

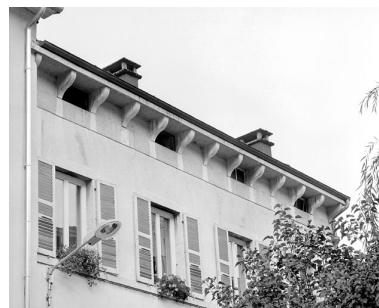
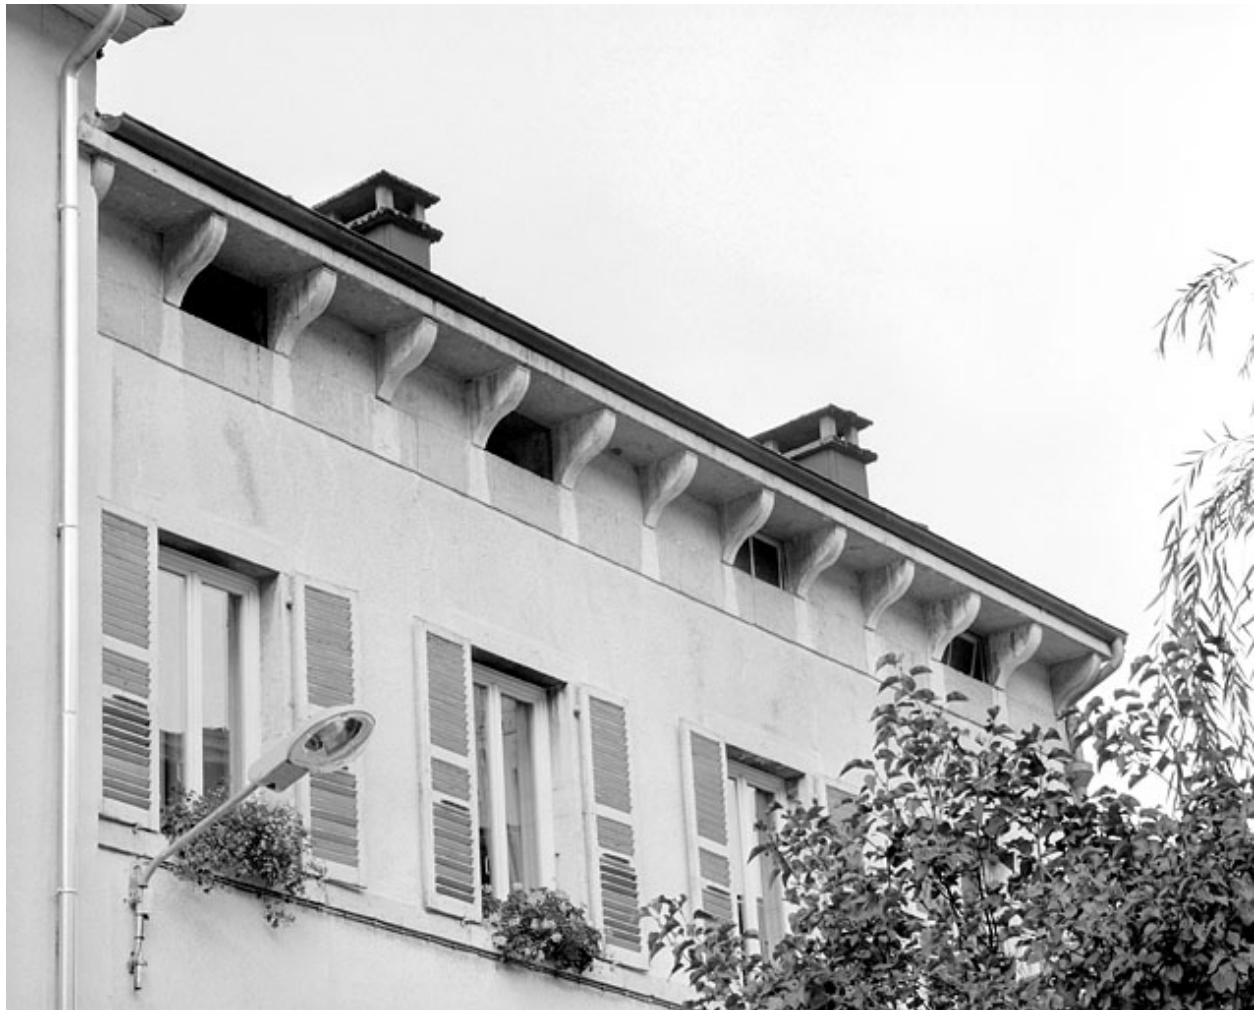
Elévation antérieure : baies du  
deuxième étage et du comble à  
surcroît, corniche et corbeaux.  
Phot. Yves Sancey  
IVR43\_20033900681X

Elévation antérieure : baies du deuxième étage et du comble à surcroît, corniche et corbeaux.

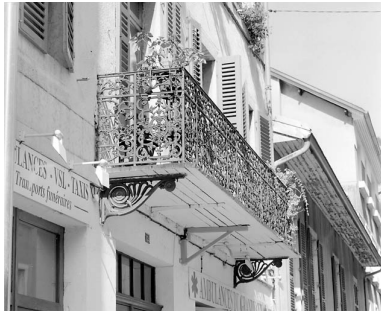
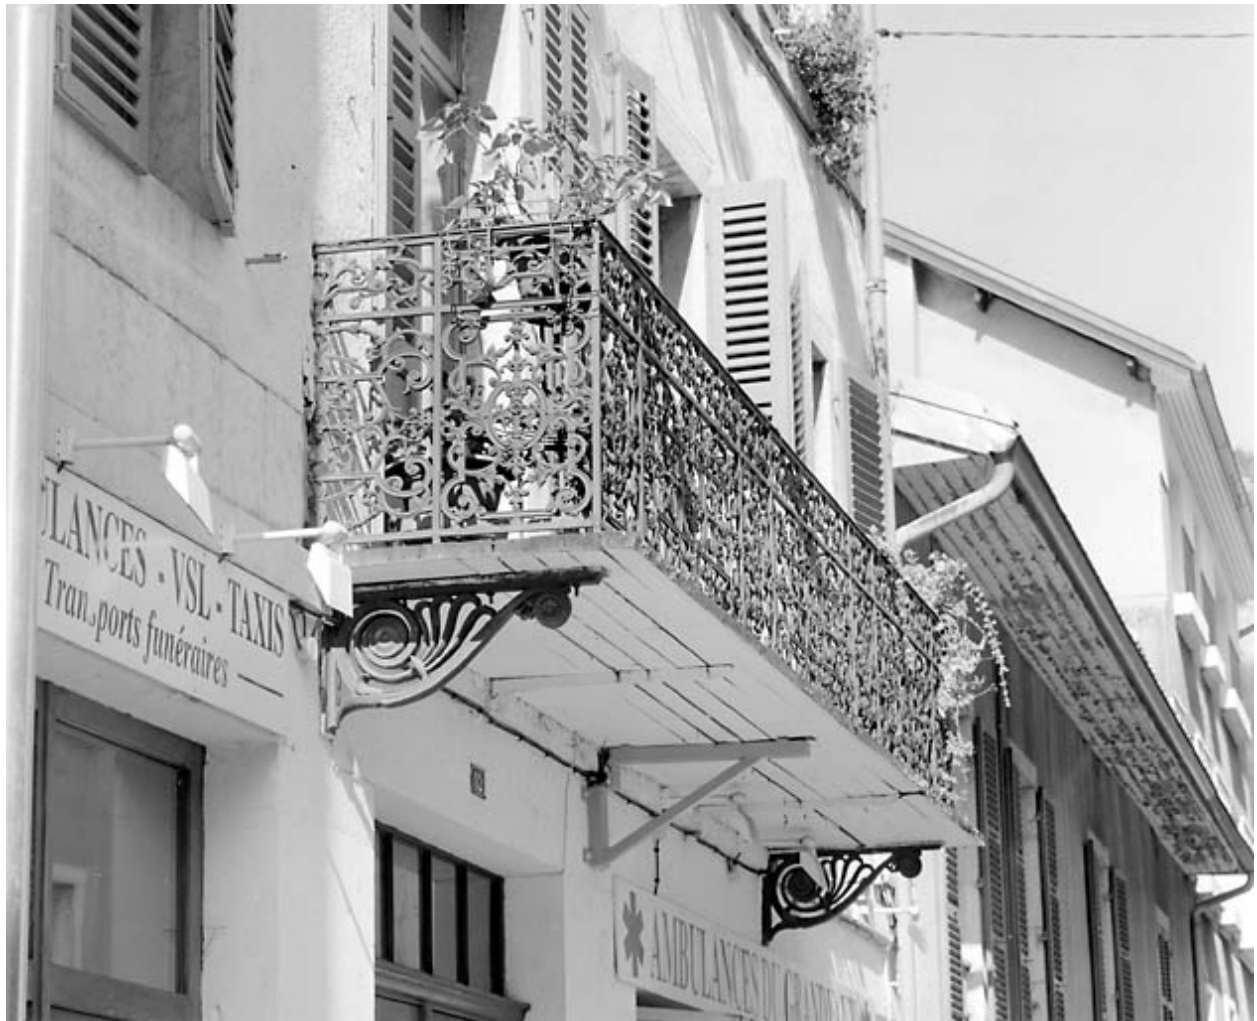
Elévation antérieure : balcon.  
Phot. Yves Sancey  
IVR43\_20033900682X

Elévation antérieure : balcon.

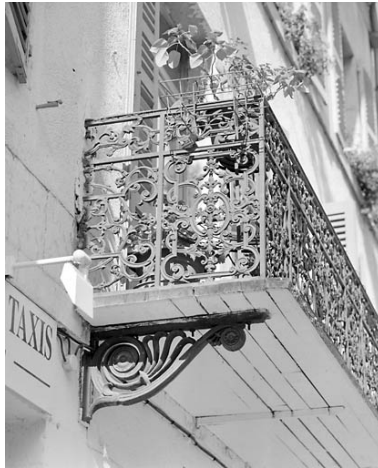
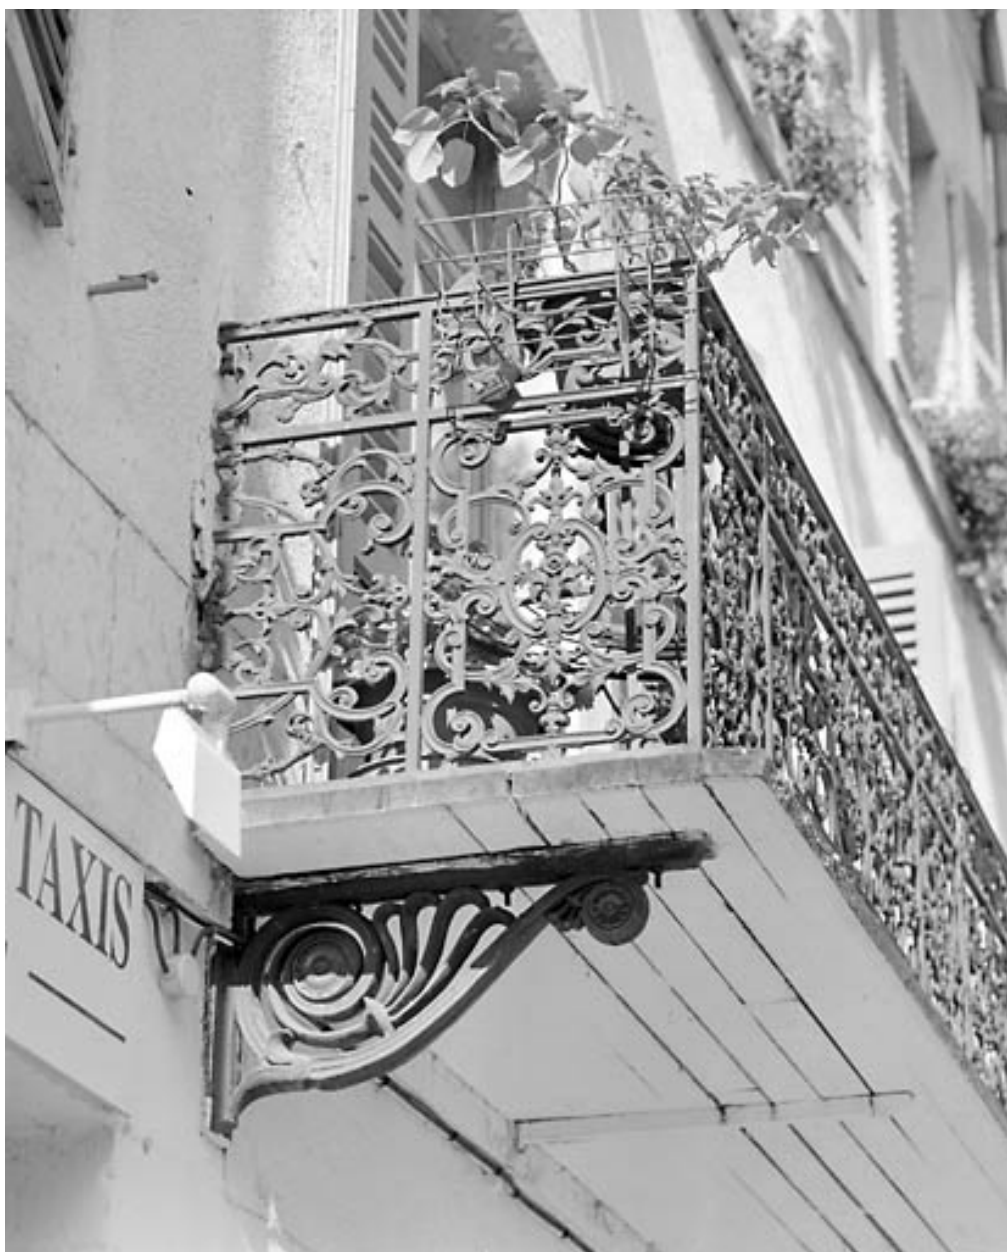
Elévation antérieure : face  
latérale du garde-corps du balcon.  
Phot. Yves Sancey  
IVR43\_20033900684X

Elévation antérieure : face latérale du garde-corps du balcon.
