Bourgogne-Franche-Comté, Jura  
Hauts de Bienne  
5 rue de la Concorde

## usine de lunetterie de la coopérative Les Lunetiers réunis

Numéro de dossier : IA39000548  
Date de l'enquête initiale : 1991  
Date(s) de rédaction : 1998, 2010  
Cadre de l'étude : patrimoine industriel patrimoine industriel du Jura, inventaire topographique  
Degré d'étude : étudié

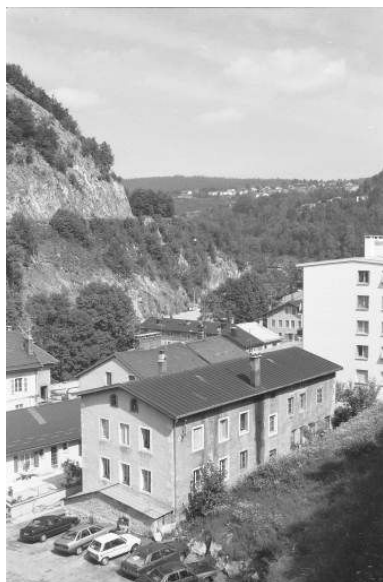
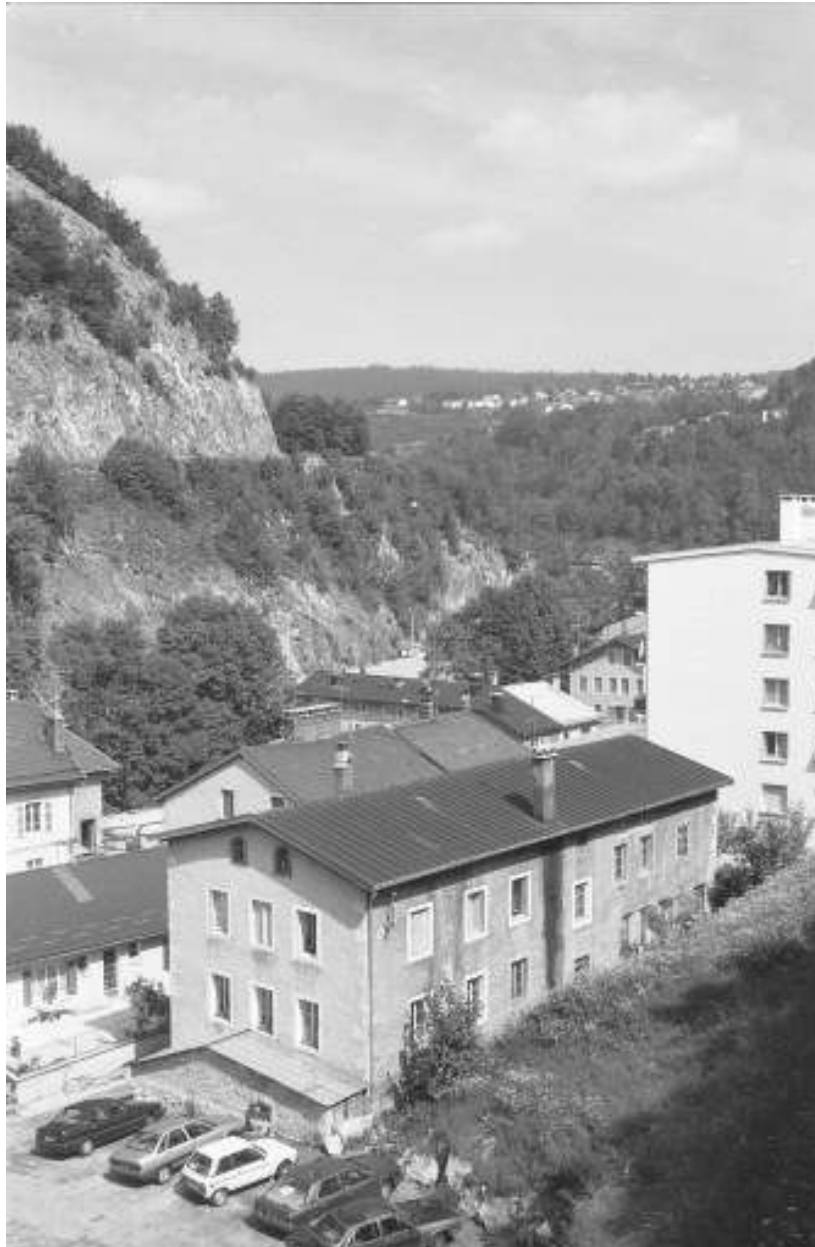
Vue d'ensemble  
plongeante depuis l'est.  
Phot. Laurent Poupard  
IVR43\_19913901476Z

Vue d'ensemble plongeante depuis l'est.

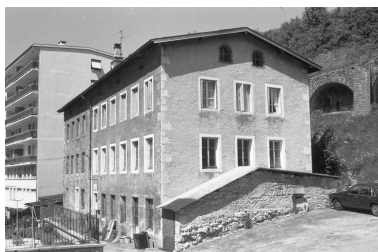
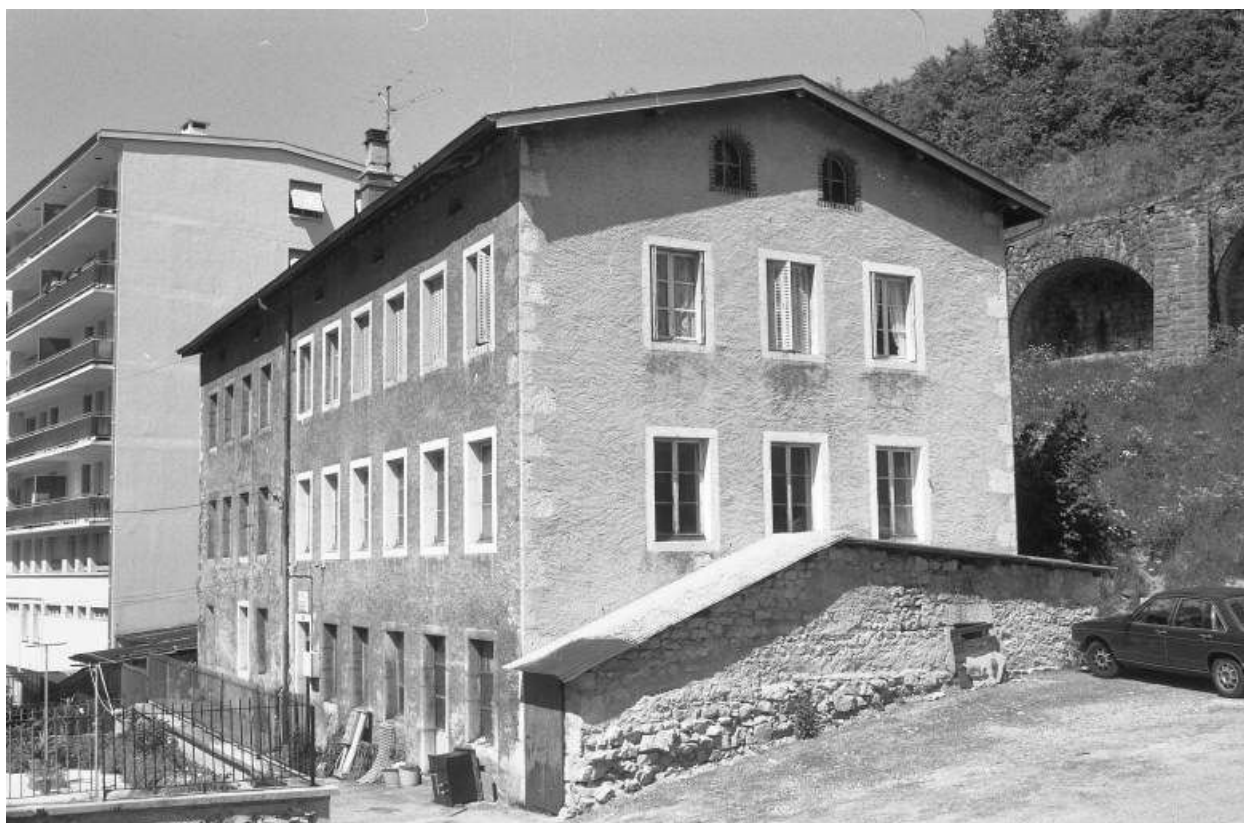
Façades antérieure et latérale droite.  
Phot. Laurent Poupard  
IVR43\_19913901477Z

Façades antérieure et latérale droite.

Le bâtiment, aux murs en moellons calcaires enduits, compte deux étages carrés et un comble à surcroît, desservis par un escalier tournant en bois. Il est coiffé d'un toit métallique à longs pans et pignon couvert. Sa vocation industrielle se lit sur l'élévation à travées de sa façade antérieure (à l'ouest), où chaque étage carré est percé de dix fenêtres. La petite construction appuyée contre le mur pignon sud abritait la roue hydraulique. Surface du site : 585 m<sup>2</sup>.

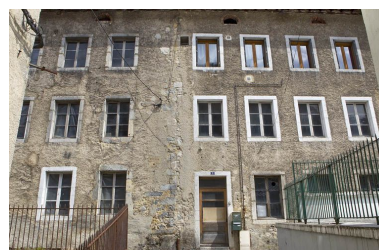
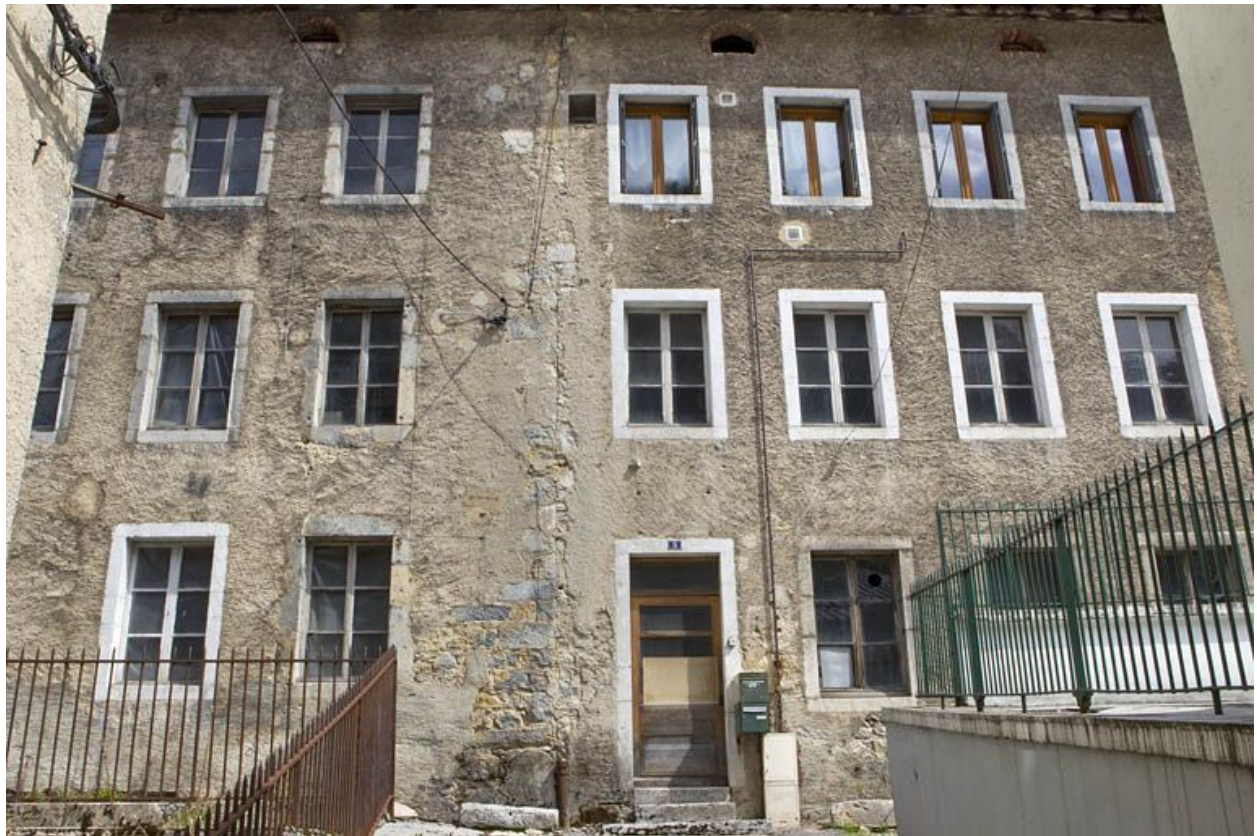
Façade antérieure.  
Phot. Yves Sancey  
IVR43\_20103900175NUC2A

Façade antérieure.

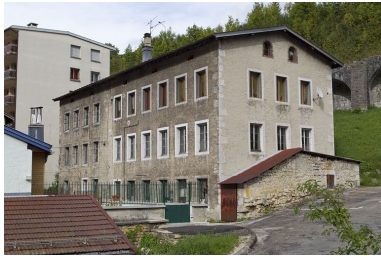
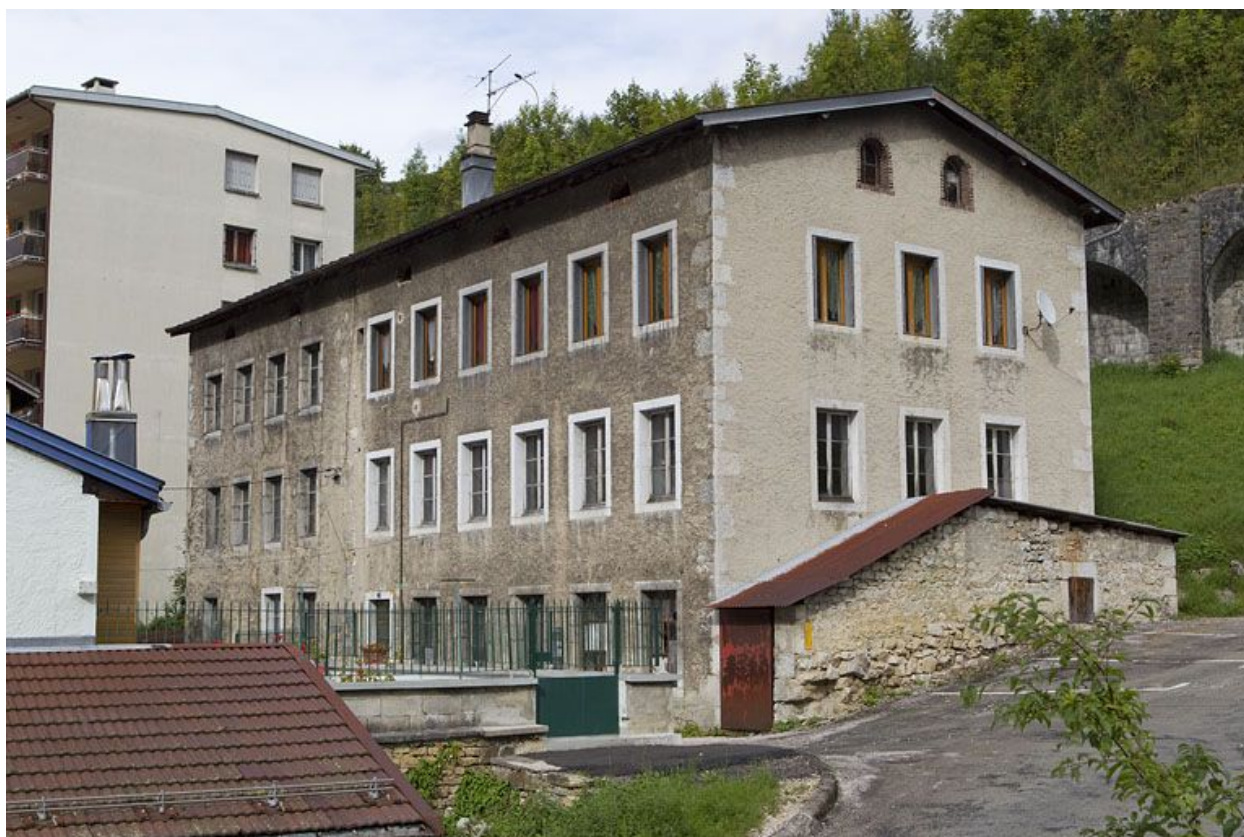
Façades antérieure et latérale droite.  
Phot. Yves Sancey  
IVR43\_20103900583NUC2A

Façades antérieure et latérale droite.

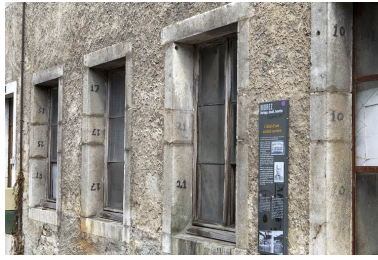
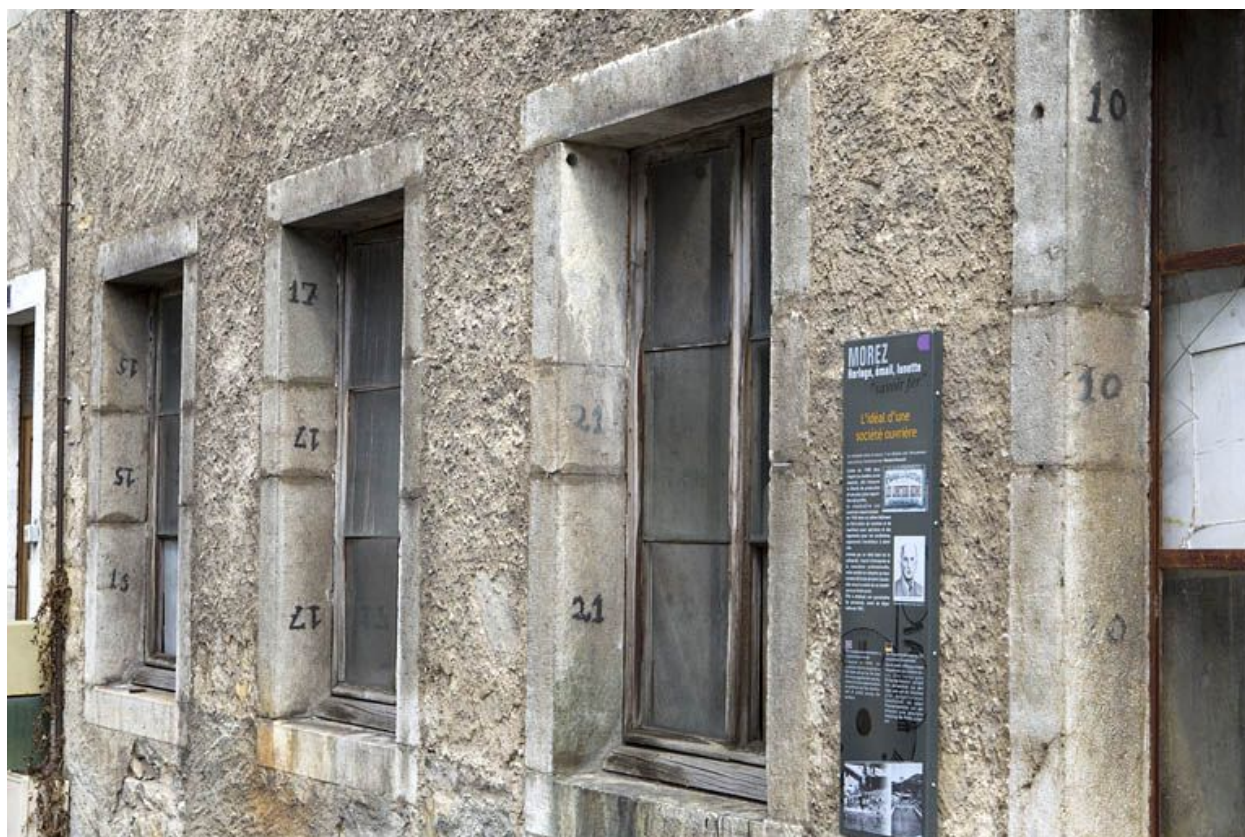
Chiffres peints sur les piédroits des  
fenêtres de la façade antérieure.  
Phot. Yves Sancey  
IVR43\_20103900177NUC2A

Chiffres peints sur les piédroits des fenêtres de la façade antérieure.
