Bourgogne-Franche-Comté, Doubs  
Besançon  
îlot Ronchaux  
34 rue Renan

## maison

Numéro de dossier : IA25000241  
Date de l'enquête initiale : 1996  
Date(s) de rédaction : 2001  
Cadre de l'étude : enquête thématique régionale demeures bisontines  
Degré d'étude : étudié

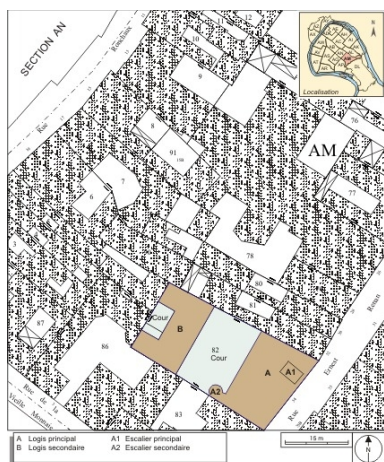
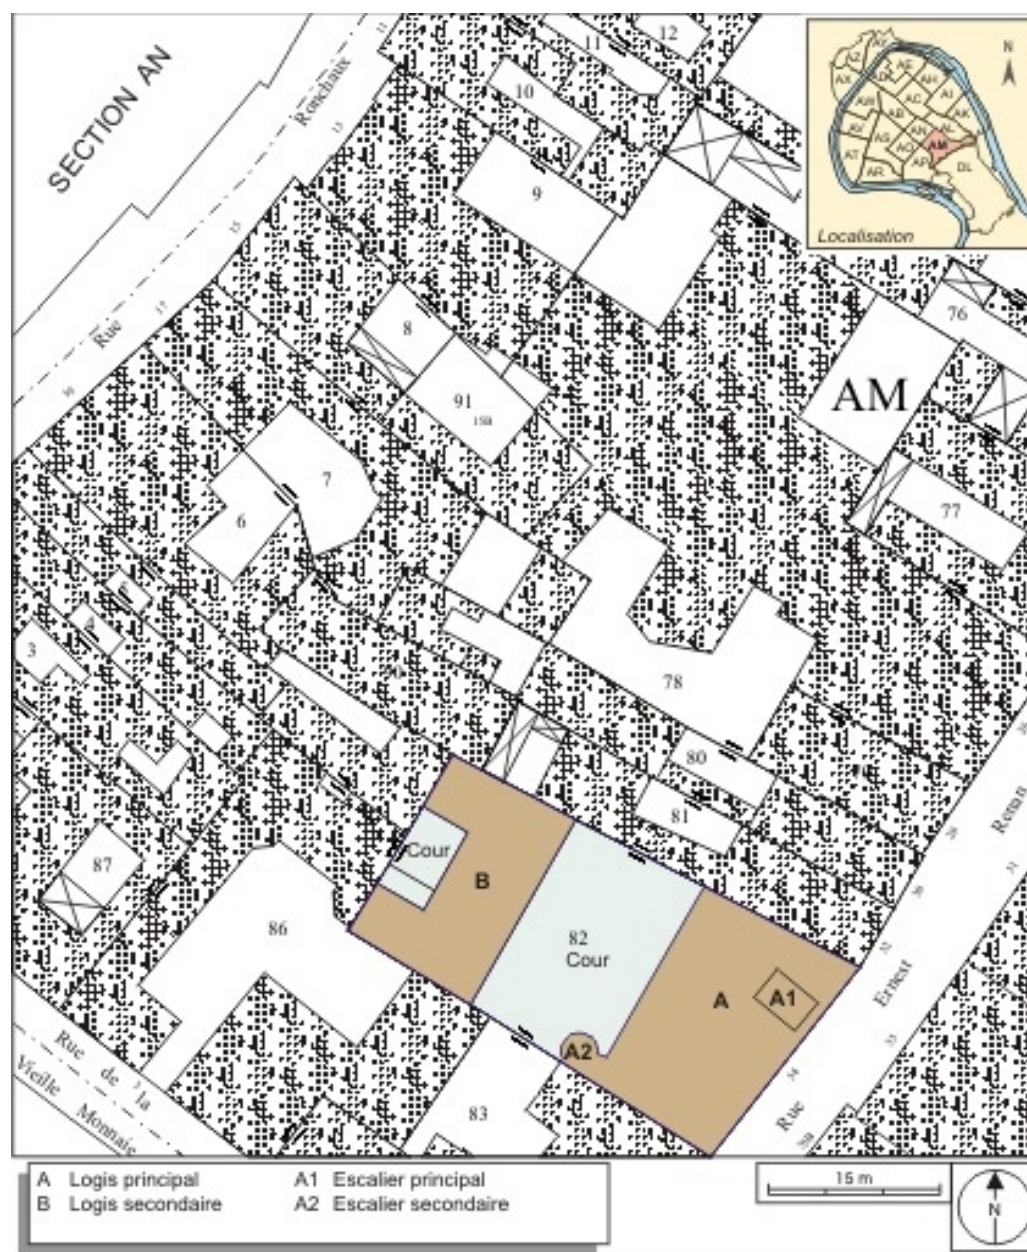
Plan masse et de situation. Extrait  
du plan cadastral, 1974, section AM.  
Dess. André Céréza  
IVR43\_20072500009NUDA

Plan masse et de situation. Extrait du plan cadastral, 1974, section AM.

Technique de relevé : reprise de fond ; Échelle : 1/500

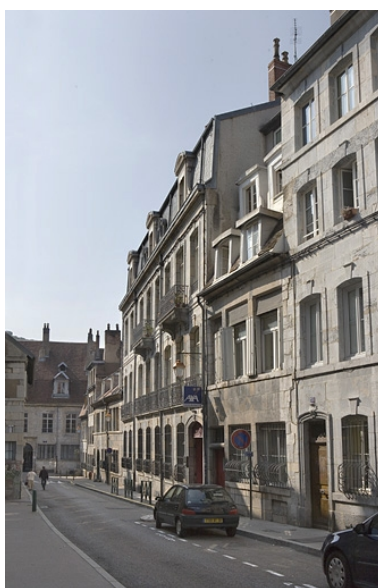
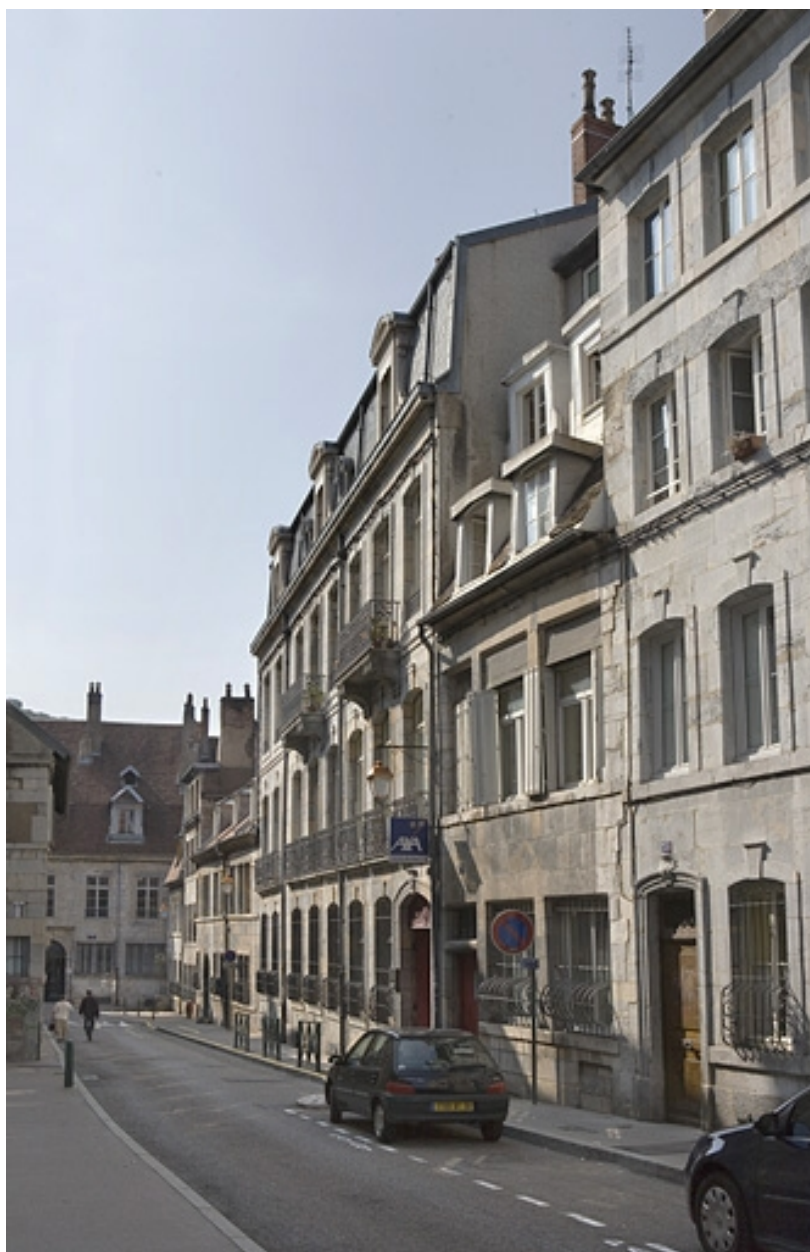
Vue d'ensemble du logis principal  
dans l'alignement de la rue.  
Phot. Yves Sancey  
IVR43\_20092501392NUC2A

Vue d'ensemble du logis principal dans l'alignement de la rue.

Maison avec un logis principal sur rue et un logis en parallèle sur cour avec accès par une entrée cochère latérale. Le logis principal en pierre de taille sur rue et moellons enduits sur cour est couvert en ardoise et tuiles mécaniques. Il est bâti sur des caves voûtées d'arêtes et en berceau. L'escalier principal dans-oeuvre est en maçonnerie puis en charpente avec rampe en fer forgé. L'escalier secondaire dans une tour hors-oeuvre en brique est en charpente. Le logis secondaire de plan en U est en moellons enduits et couvert en tuile mécanique, avec une entrée cochère centrale et un escalier à retours avec jour en charpente dans-oeuvre. En rez-de-chaussée sont situées trois remises.

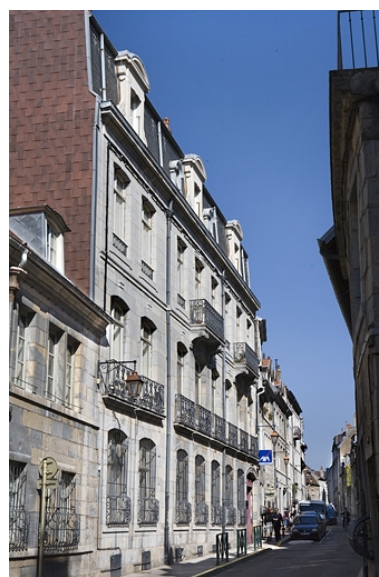
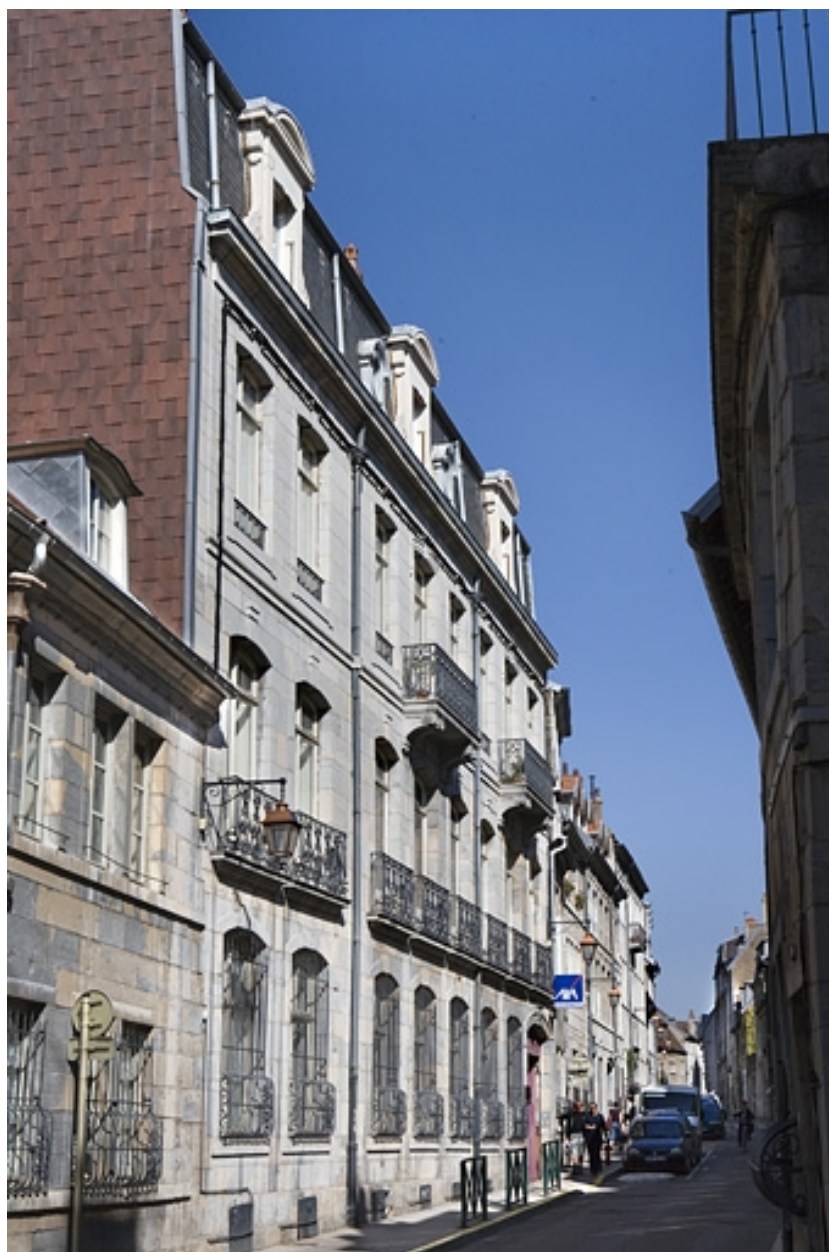
Vue d'ensemble du logis principal  
sur rue, de trois quarts gauche.  
Phot. Yves Sancey  
IVR43\_20092501393NUC2A

Vue d'ensemble du logis principal sur rue, de trois quarts gauche.

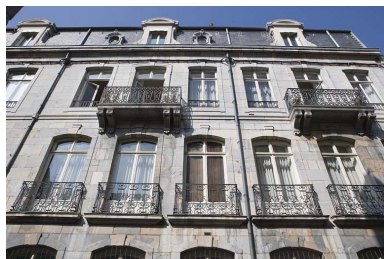
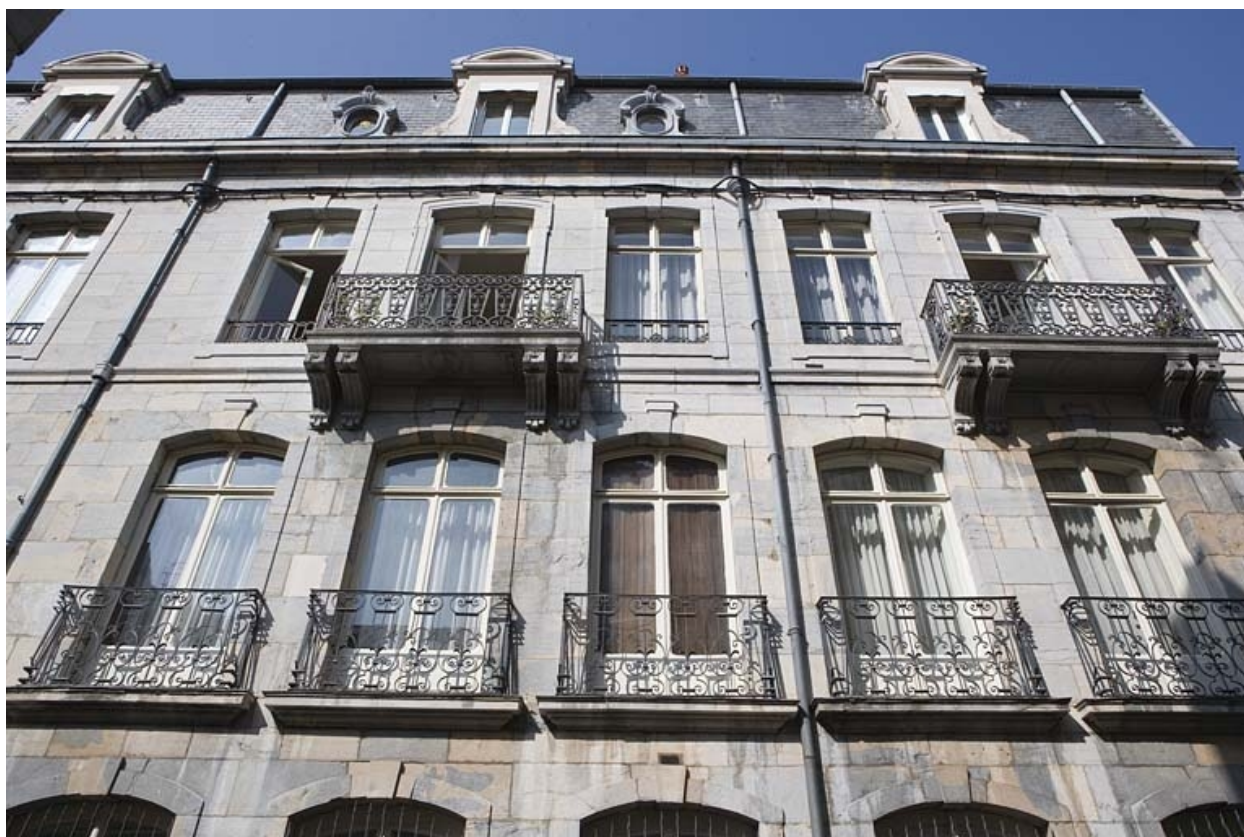
Façade antérieure du logis principal  
à partir du premier étage, de face.

Façade antérieure du logis principal à partir du premier étage, de face.

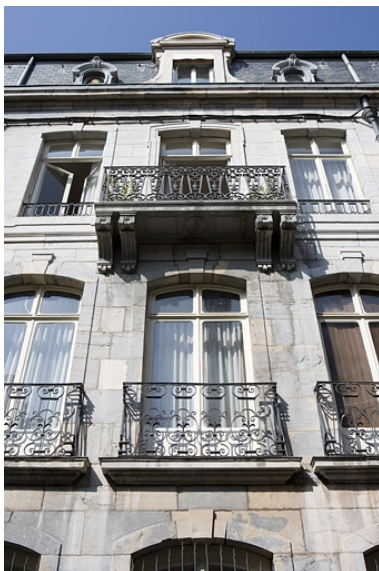
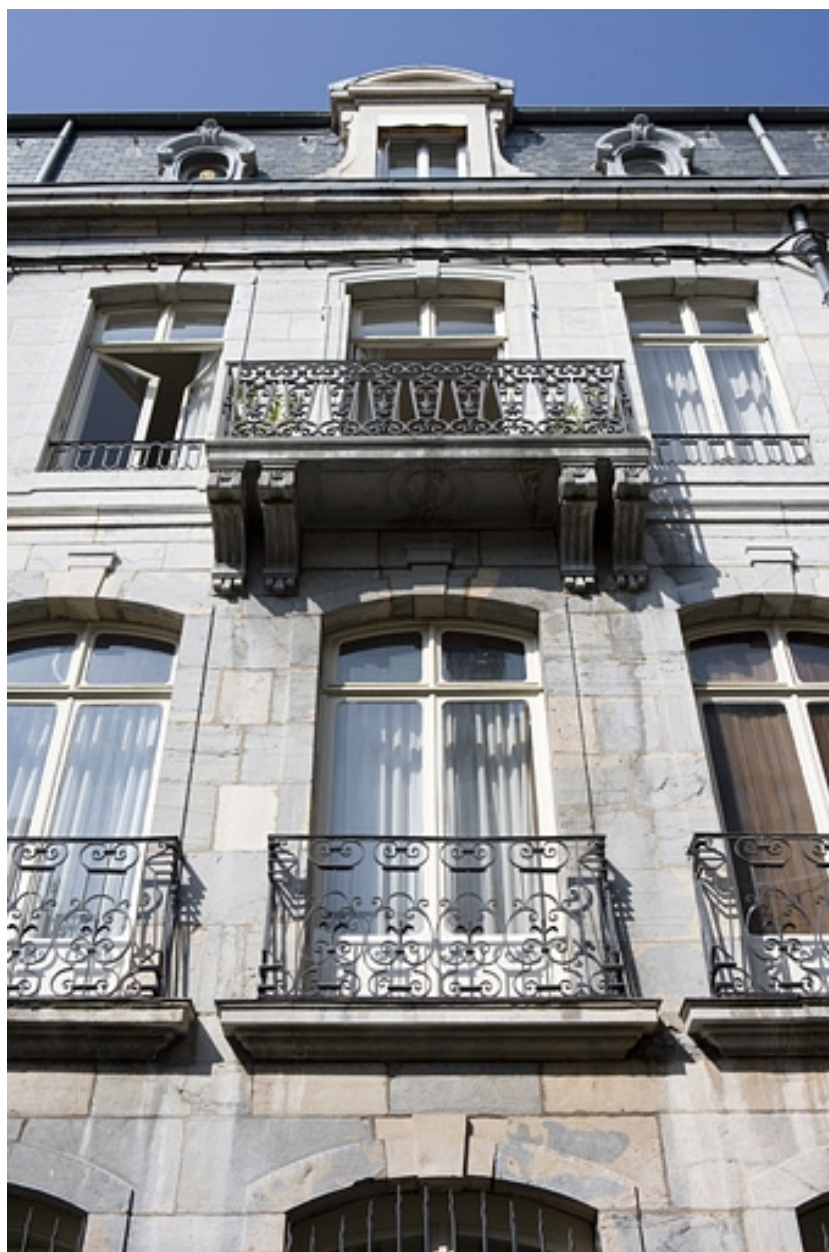
Détail de la travée centrale de  
la façade antérieure du logis  
principal à partir du premier étage.

Détail de la travée centrale de la façade antérieure du logis principal à partir du premier étage.

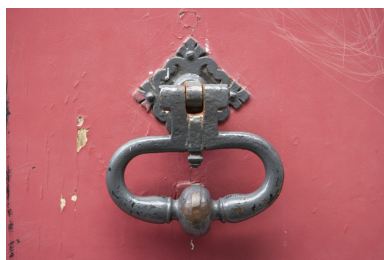
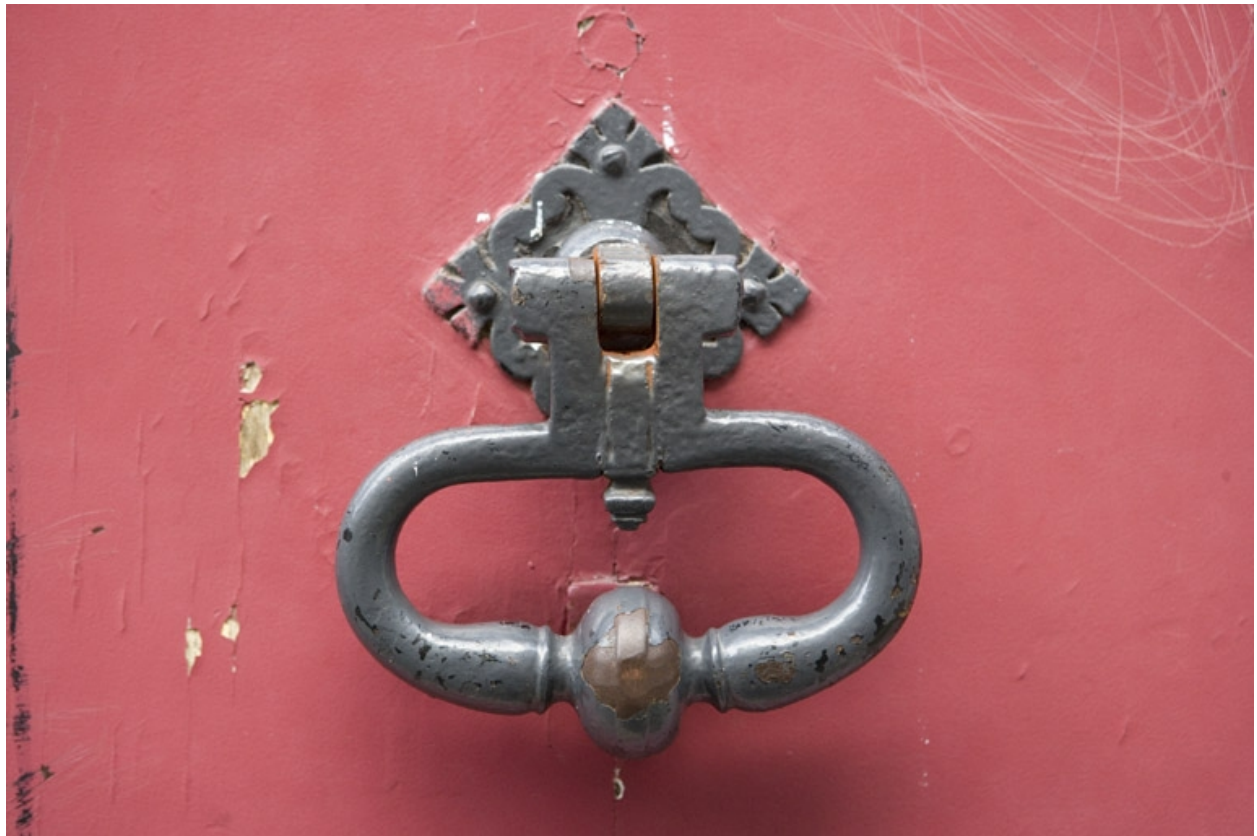
Portail d'entrée : détail du heurtoir.

Portail d'entrée : détail du heurtour.

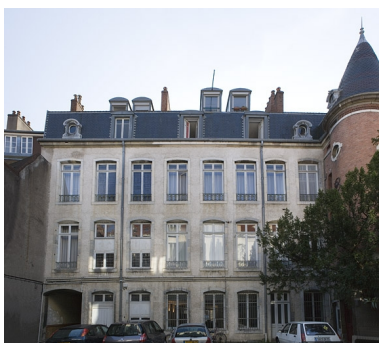
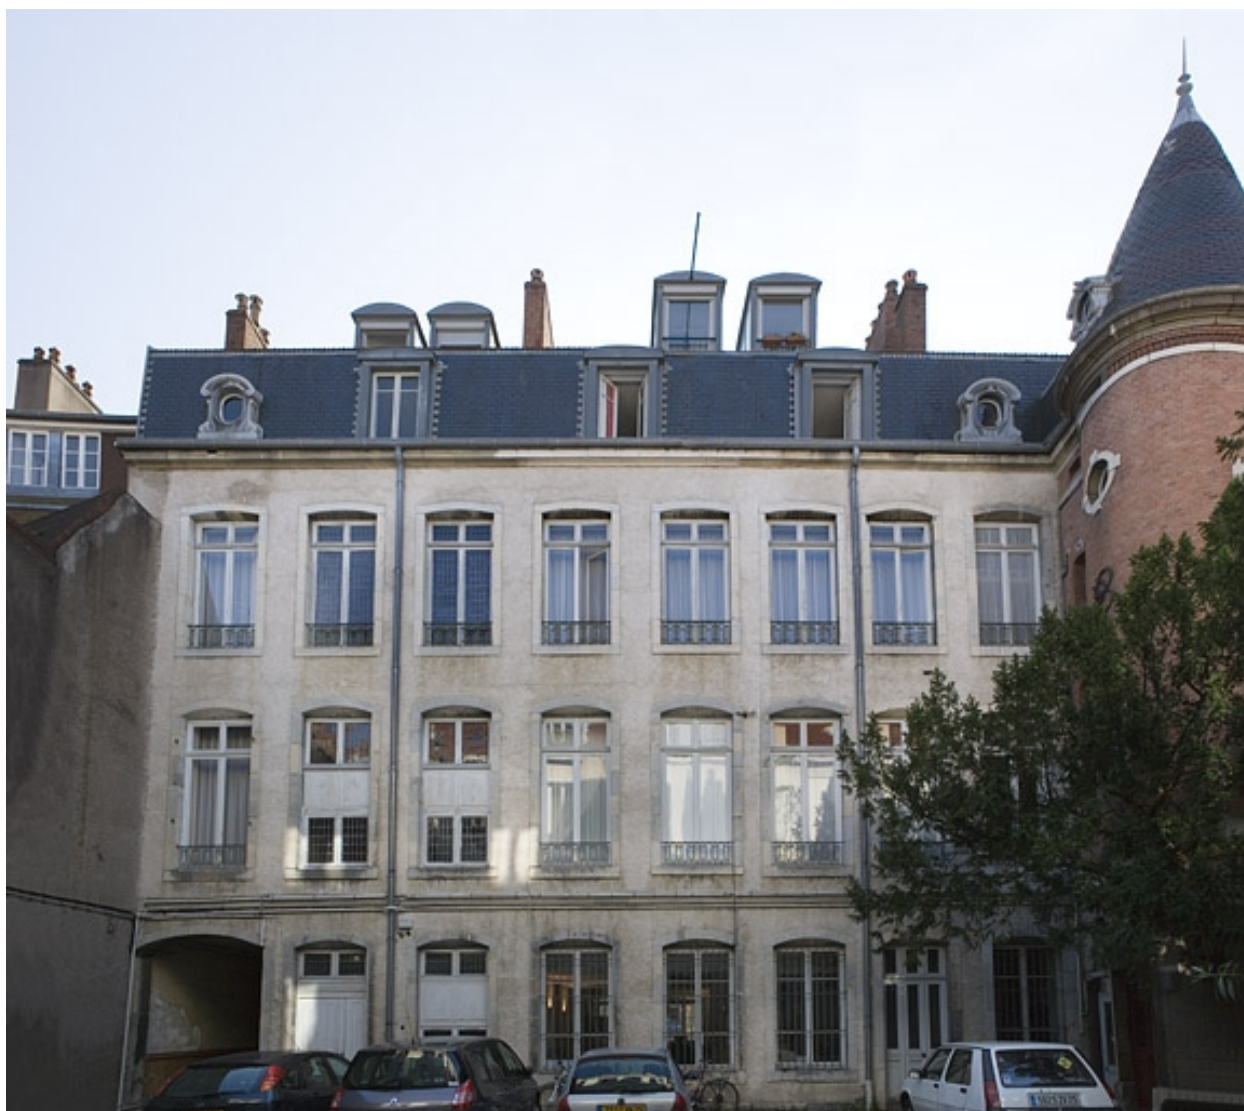
Vue d'ensemble de la façade  
postérieure du logis principal.

Vue d'ensemble de la façade postérieure du logis principal.

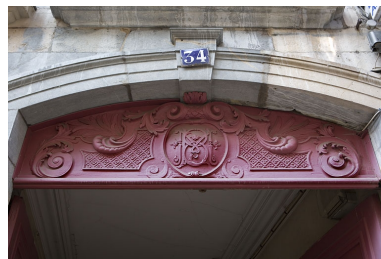
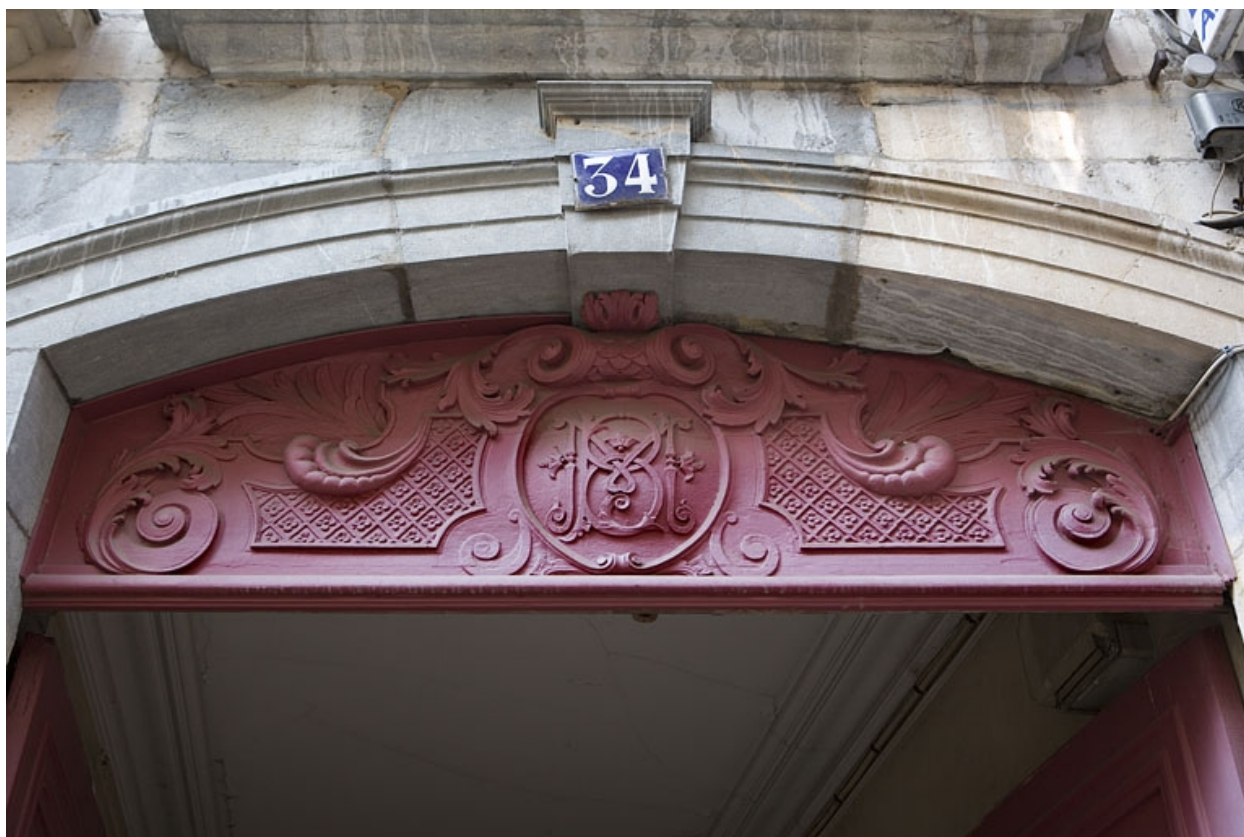
Détail du tympan en  
menuiserie du portail d'entrée.

Détail du tympan en menuiserie du portail d'entrée.

Une sculpture en fonte d'art représentant une femme en pied est située sur le départ de l'escalier principal. Le monogramme MB est sculpté dans l'imposte du portail d'entrée en menuiserie. Le monogramme PB en ferronnerie orne la tour de l'escalier secondaire.

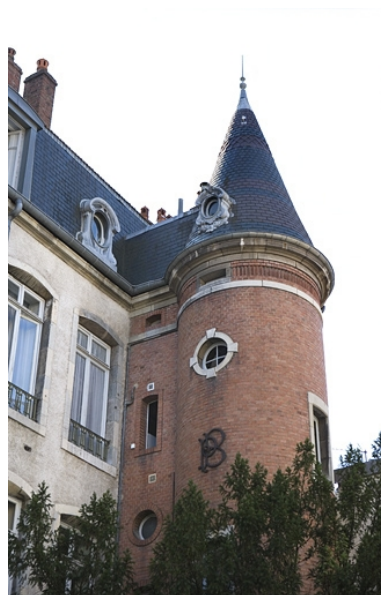
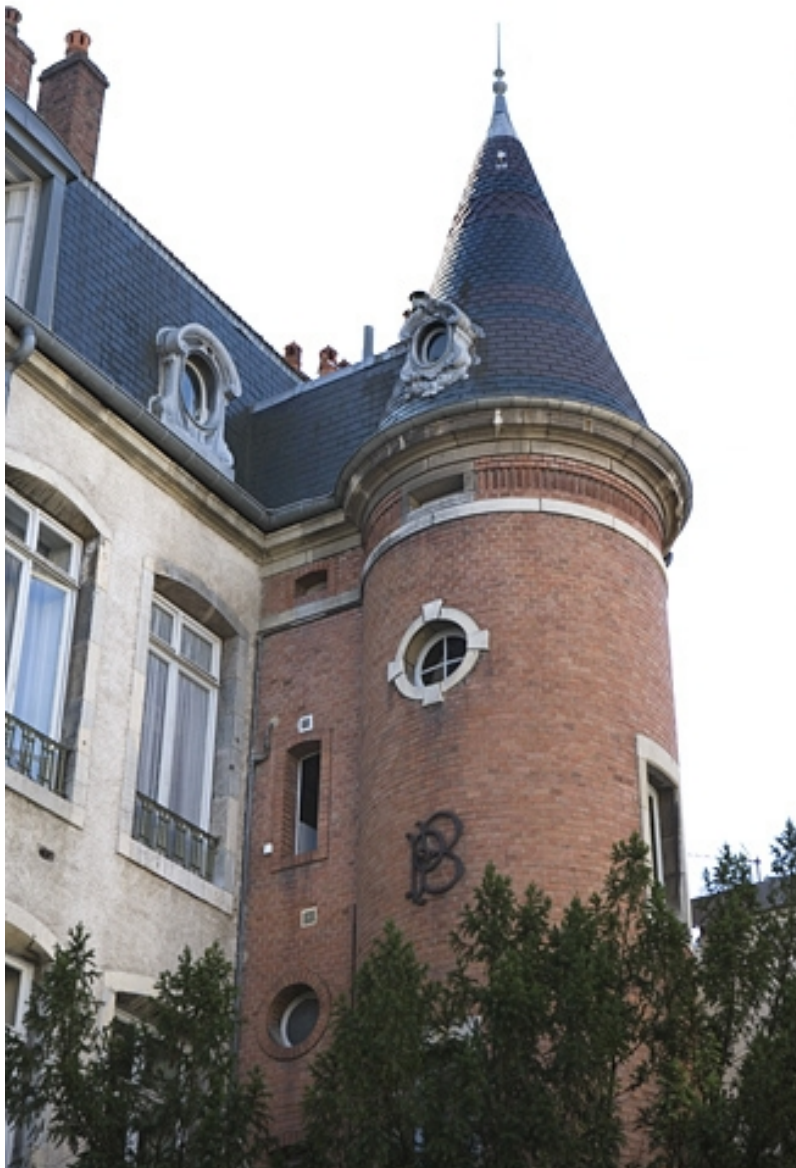
Détail de la partie supérieure de  
la tour d'escalier, de trois quarts.

Détail de la partie supérieure de la tour d'escalier, de trois quarts.

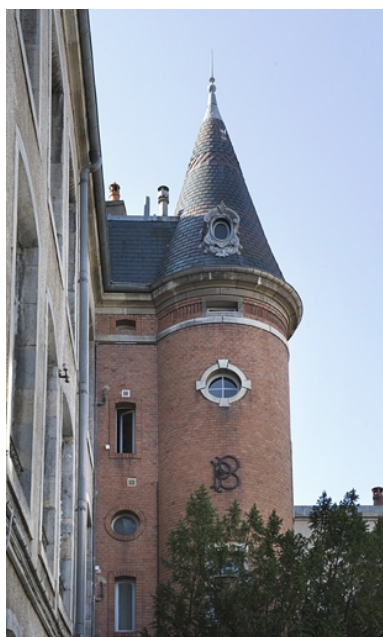
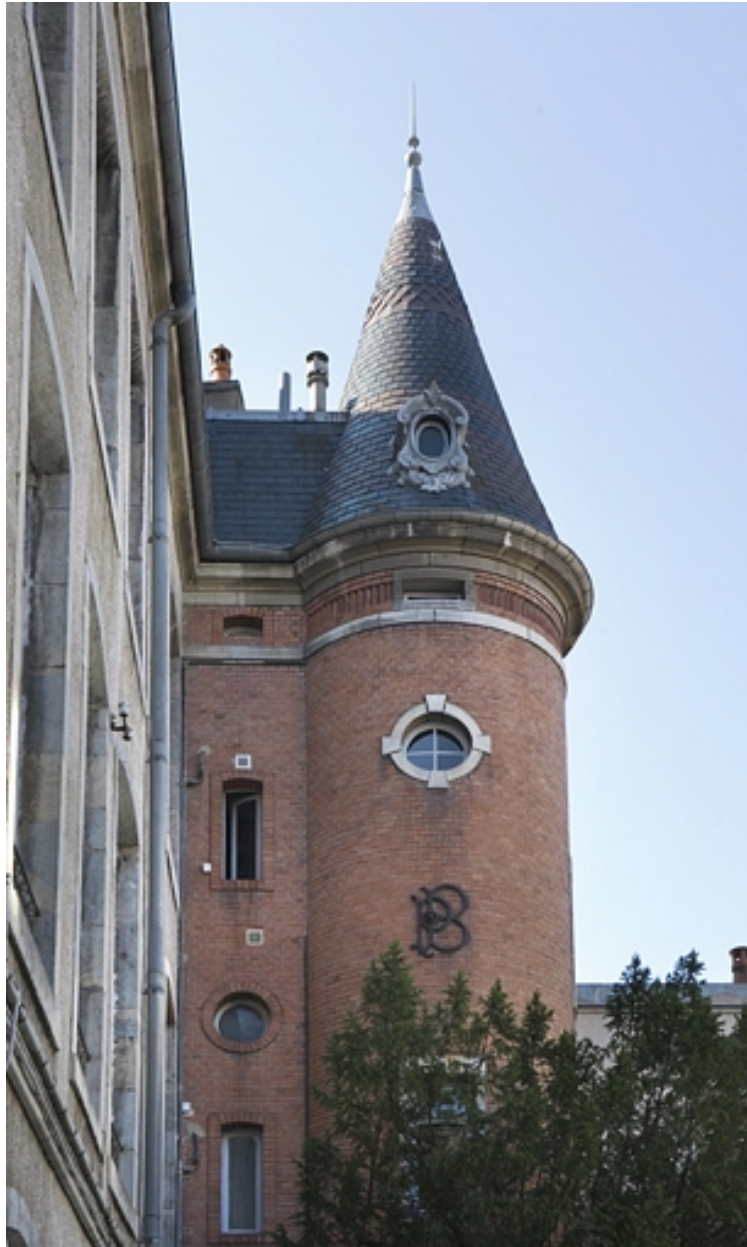
Détail de la partie supérieure  
de la tour d'escalier, de profil.  
Phot. Yves Sancey  
IVR43\_20092501403NUC2A

Détail de la partie supérieure de la tour d'escalier, de profil.

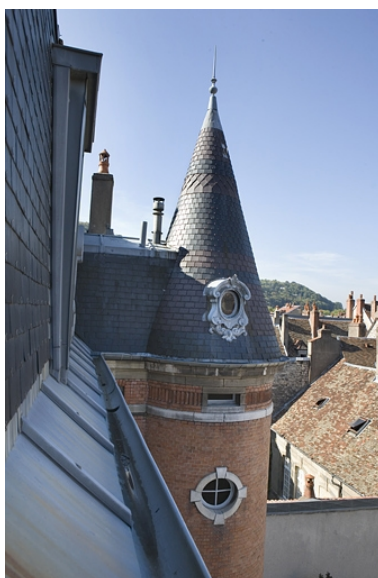
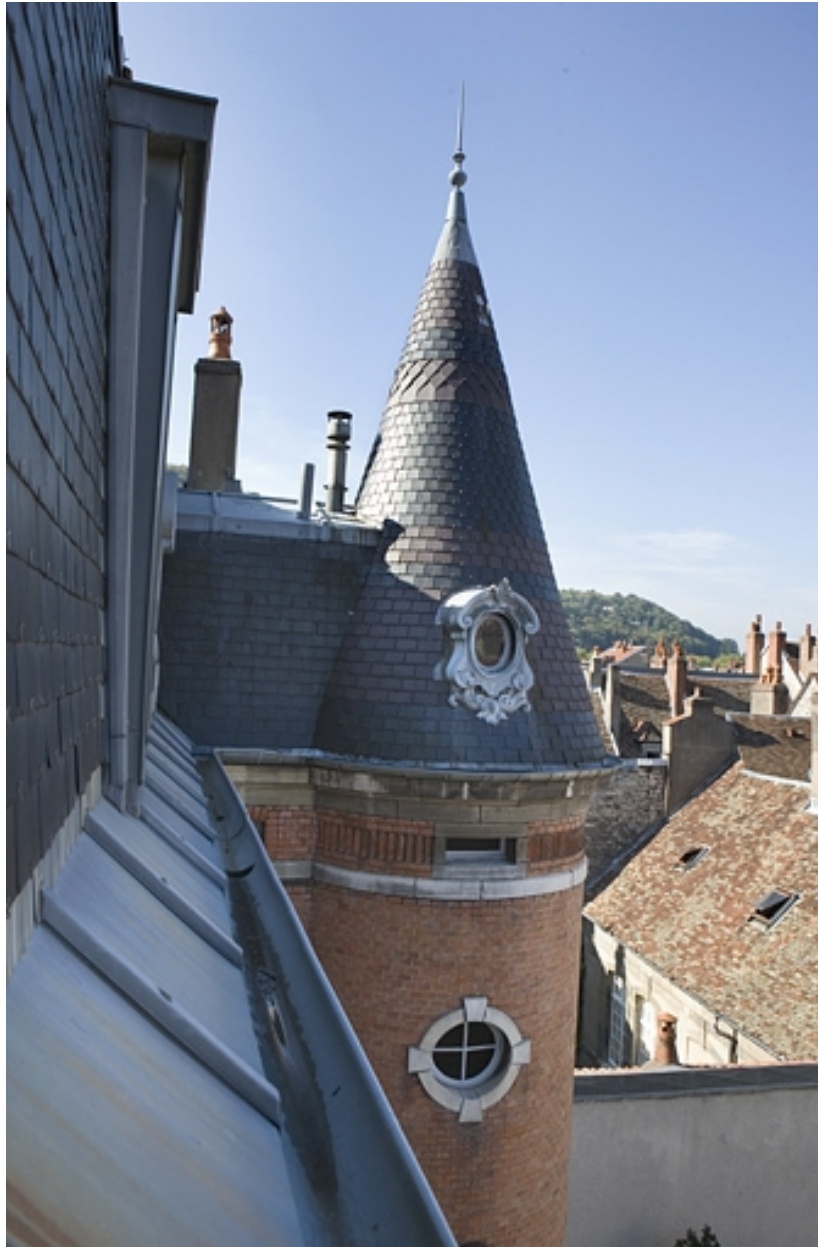
Détail du dernier étage et  
du toit de la tour d'escalier.  
Phot. Yves Sancey  
IVR43\_20092501399NUC2A

Détail du dernier étage et du toit de la tour d'escalier.

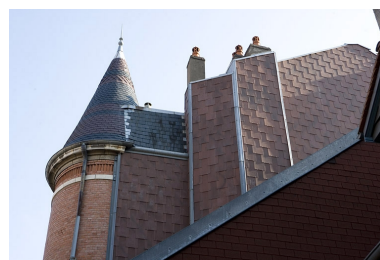
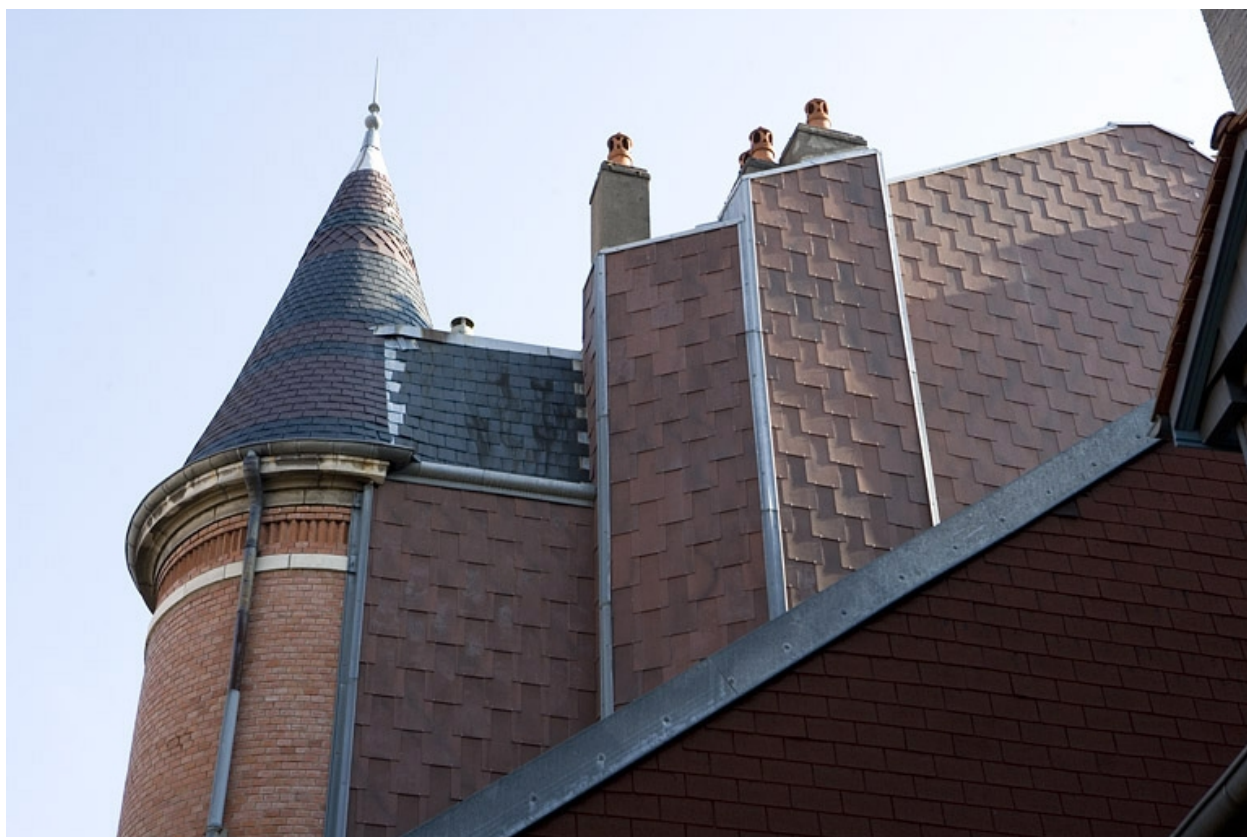
Détail de la partie supérieure  
de la tour d'escalier au niveau  
de la toiture du logis principal.  
Phot. Yves Sancey  
IVR43\_20092501398NUC2A

Détail de la partie supérieure de la tour d'escalier au niveau de la toiture du logis principal.

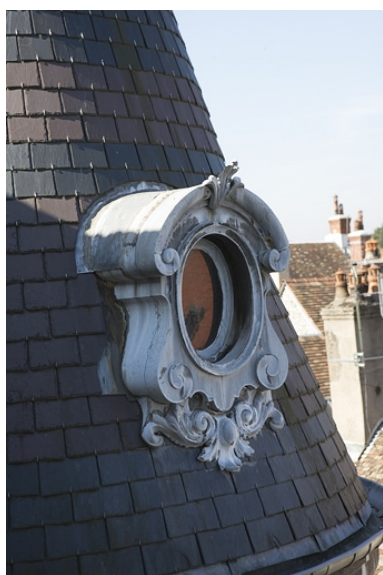
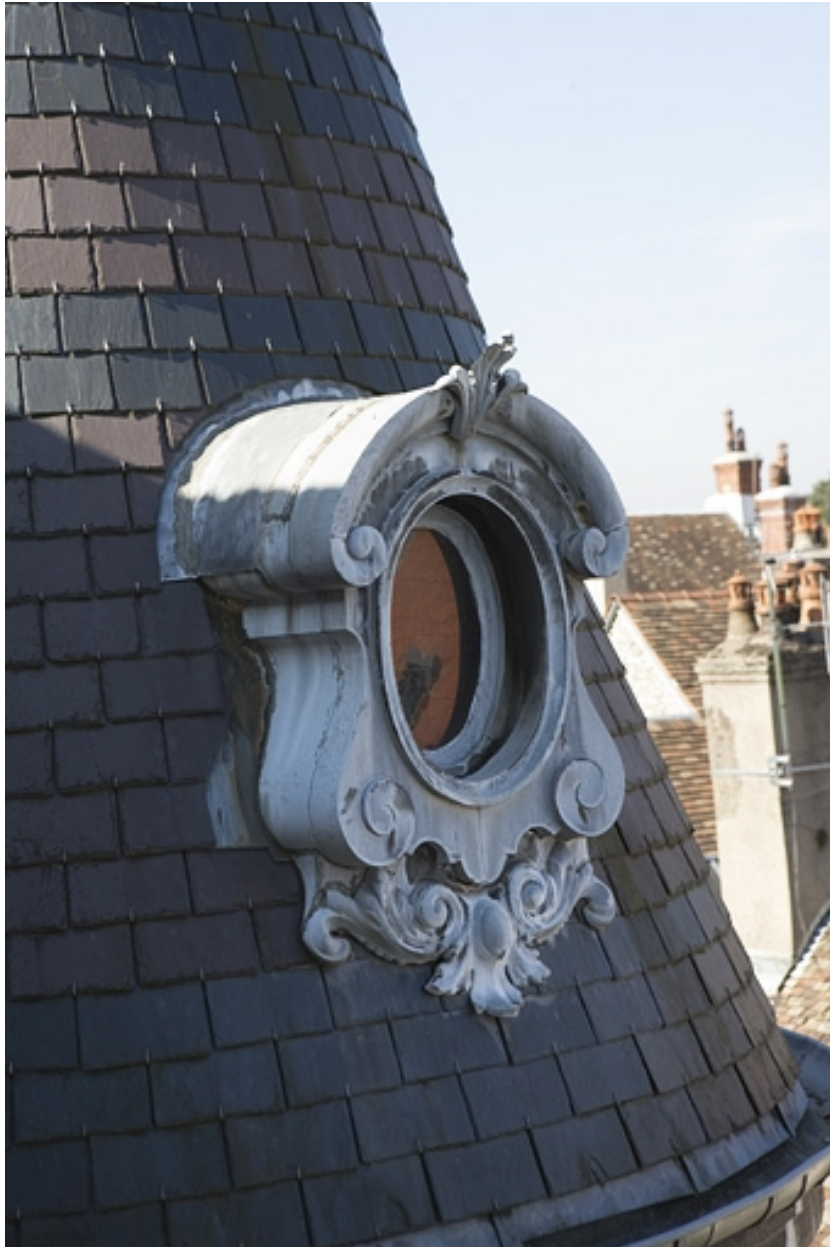
Détail de la lucarne dans  
le toit de la tour d'escalier.  
Phot. Yves Sancey  
IVR43\_20092501400NUC2A

Détail de la lucarne dans le toit de la tour d'escalier.

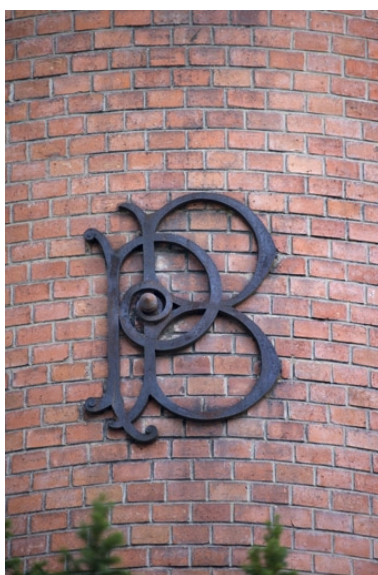
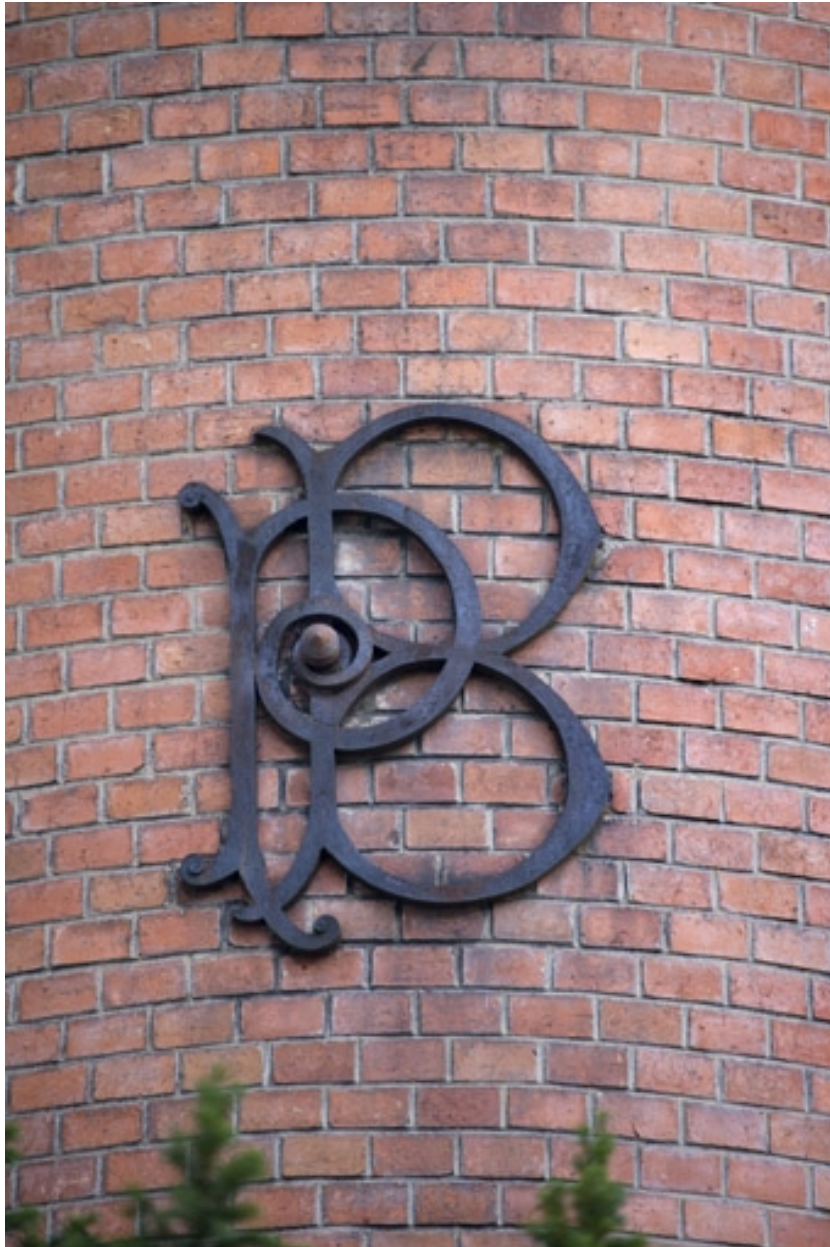
Détail des initiales en fer  
apposées sur la tour d'escalier.  
Phot. Yves Sancey  
IVR43\_20092501401NUC2A

Détail des initiales en fer apposées sur la tour d'escalier.

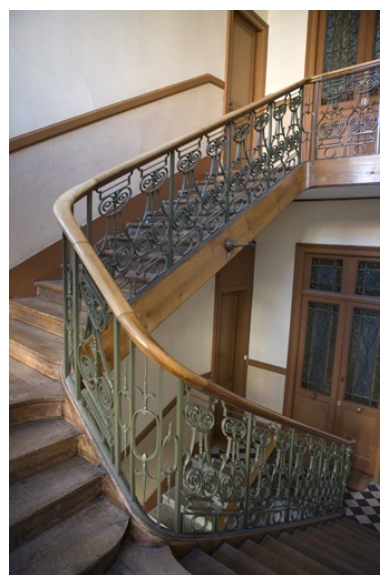
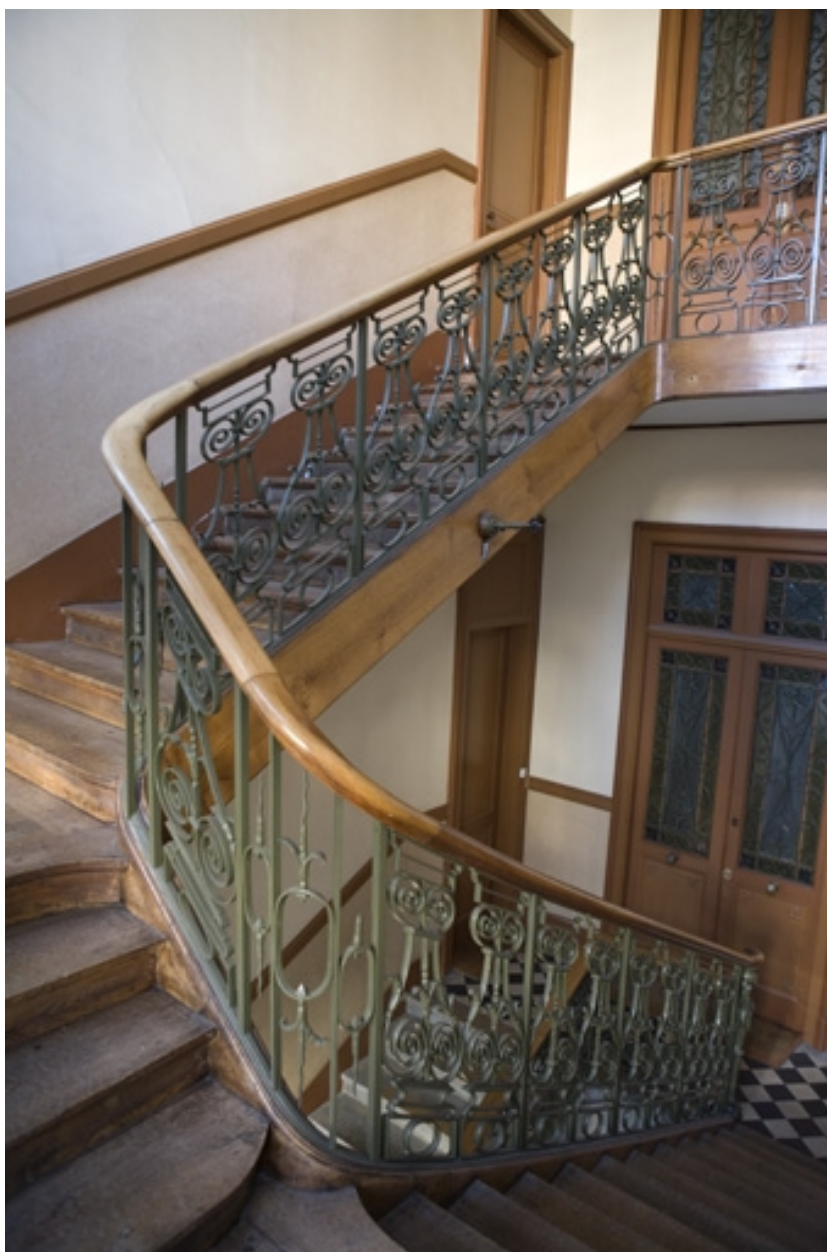
Vue d'ensemble de l'escalier principal.  
Phot. Yves Sancey  
IVR43\_20092501410NUC2A

Vue d'ensemble de l'escalier principal.

Escaliers : escalier dans-oeuvre : escalier tournant à retours avec jour, escalier en maçonnerie, escalier en charpente ;  
escalier hors-oeuvre : escalier tournant à retours avec jour, escalier en charpente

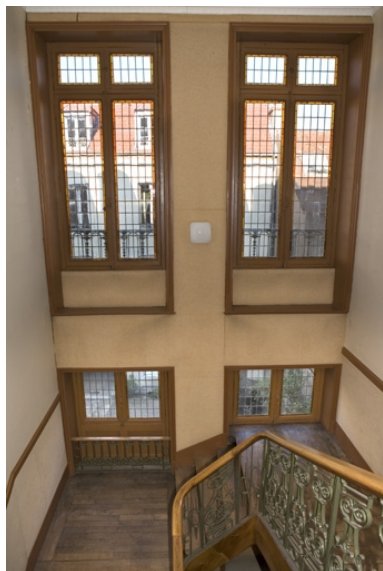
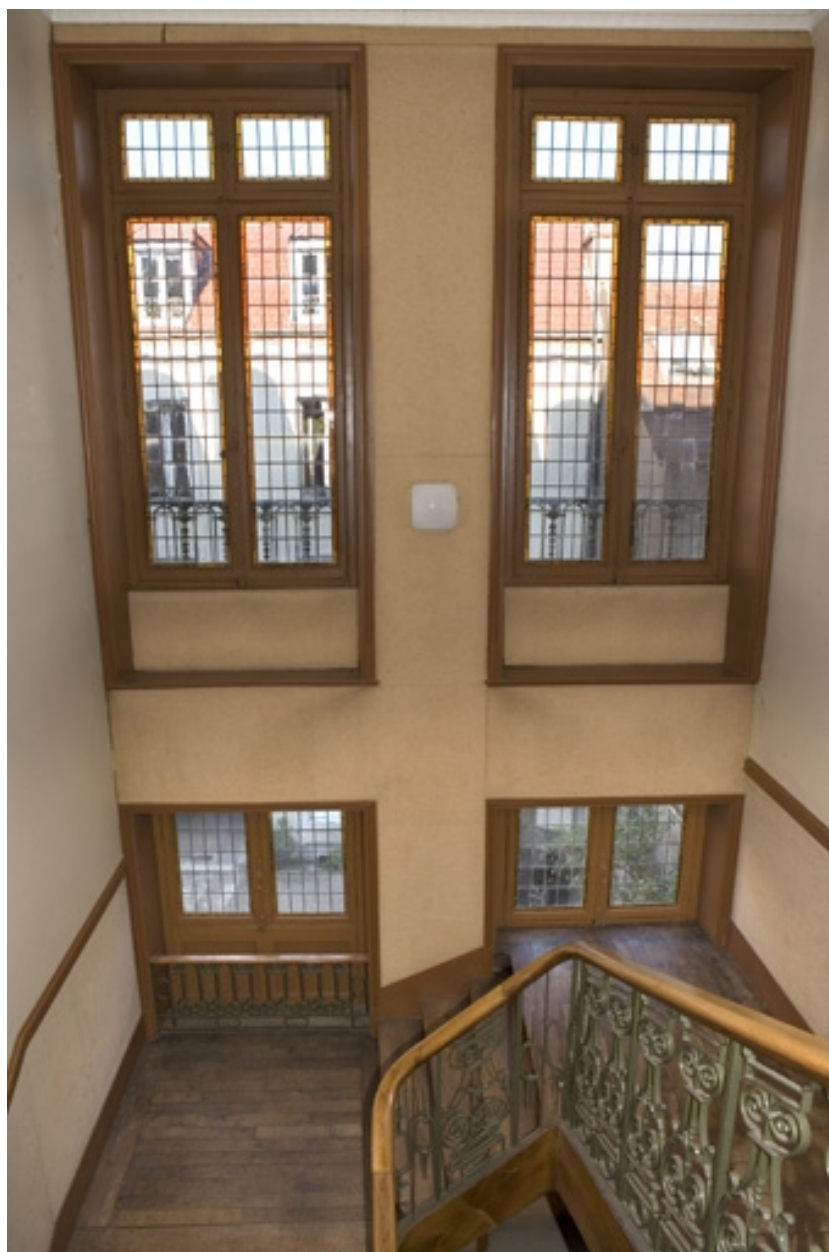
Détail des fenêtres éclairant  
l'escalier principal.

Détail des fenêtres éclairant l'escalier principal.

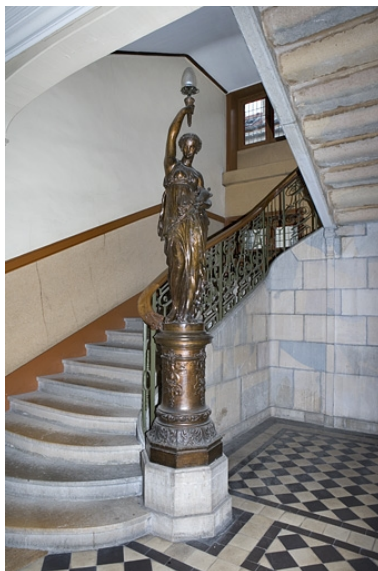
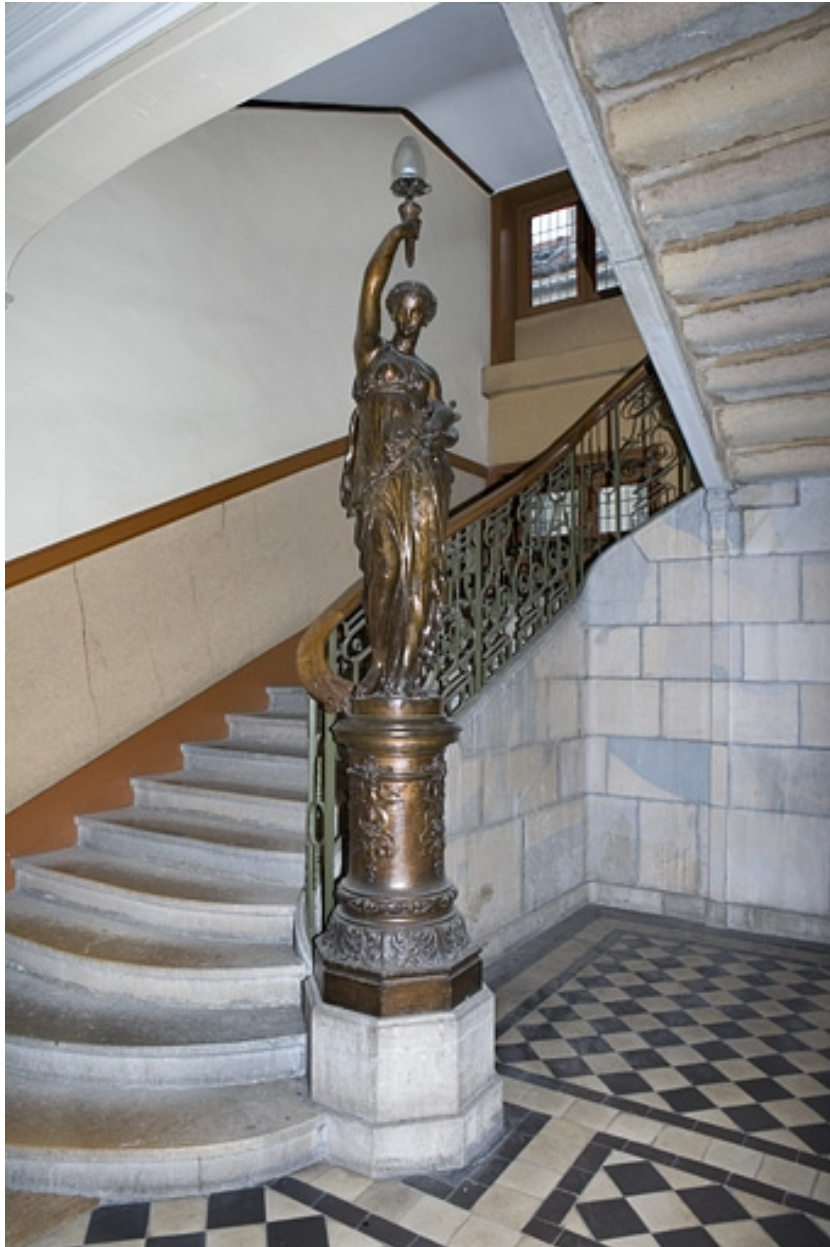
Détail du départ de l'escalier  
principal couronné d'une statue.

Détail du départ de l'escalier principal couronné d'une statue.
