Bourgogne-Franche-Comté, Doubs  
Besançon  
îlot Ronchaux  
34 rue Renan

## maison

Numéro de dossier : IA25000241  
Date de l'enquête initiale : 1996  
Date(s) de rédaction : 2001  
Cadre de l'étude : enquête thématique régionale demeures bisontines  
Degré d'étude : étudié

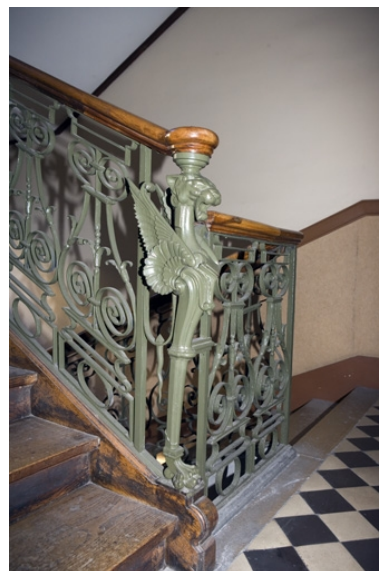
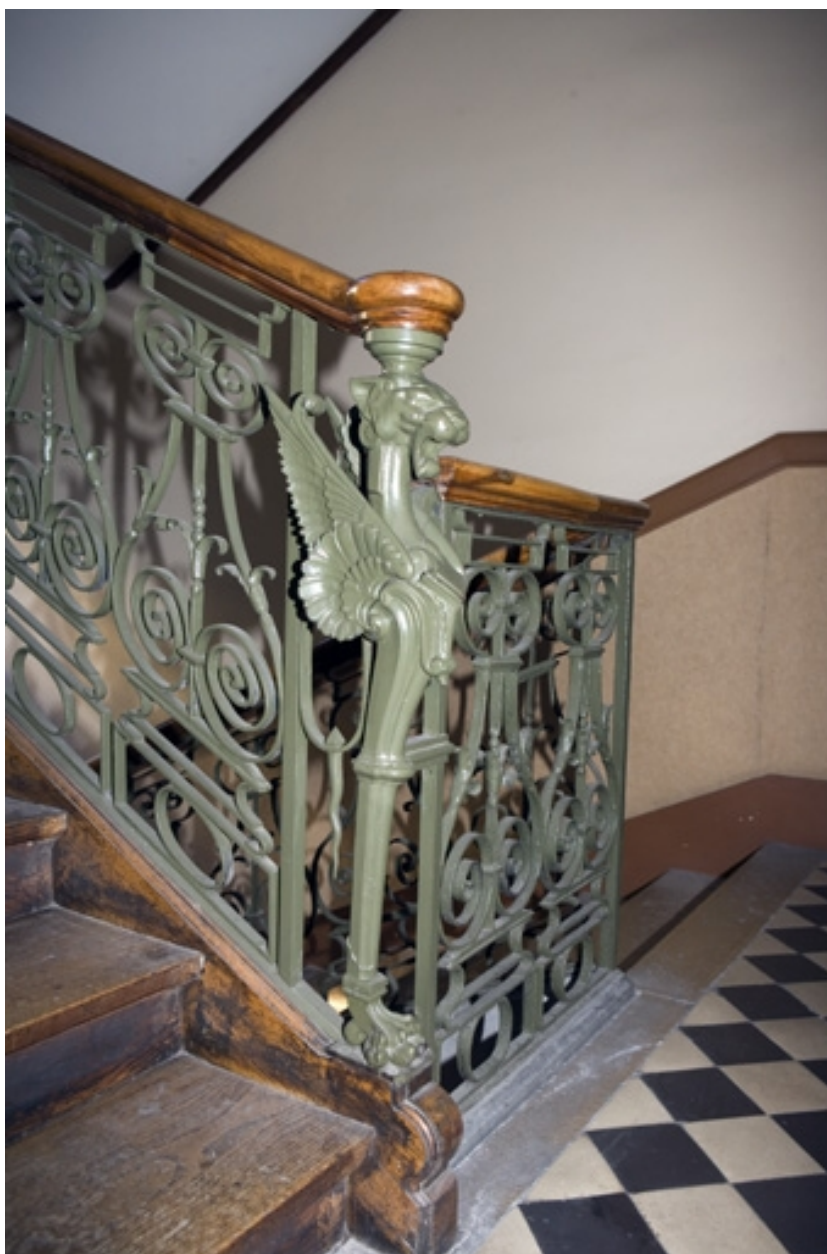
Escalier principal : détail  
d'un montant de la rampe  
représentant un griffon.

Escalier principal : détail d'un montant de la rampe représentant un griffon.

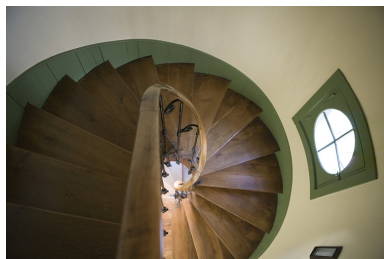
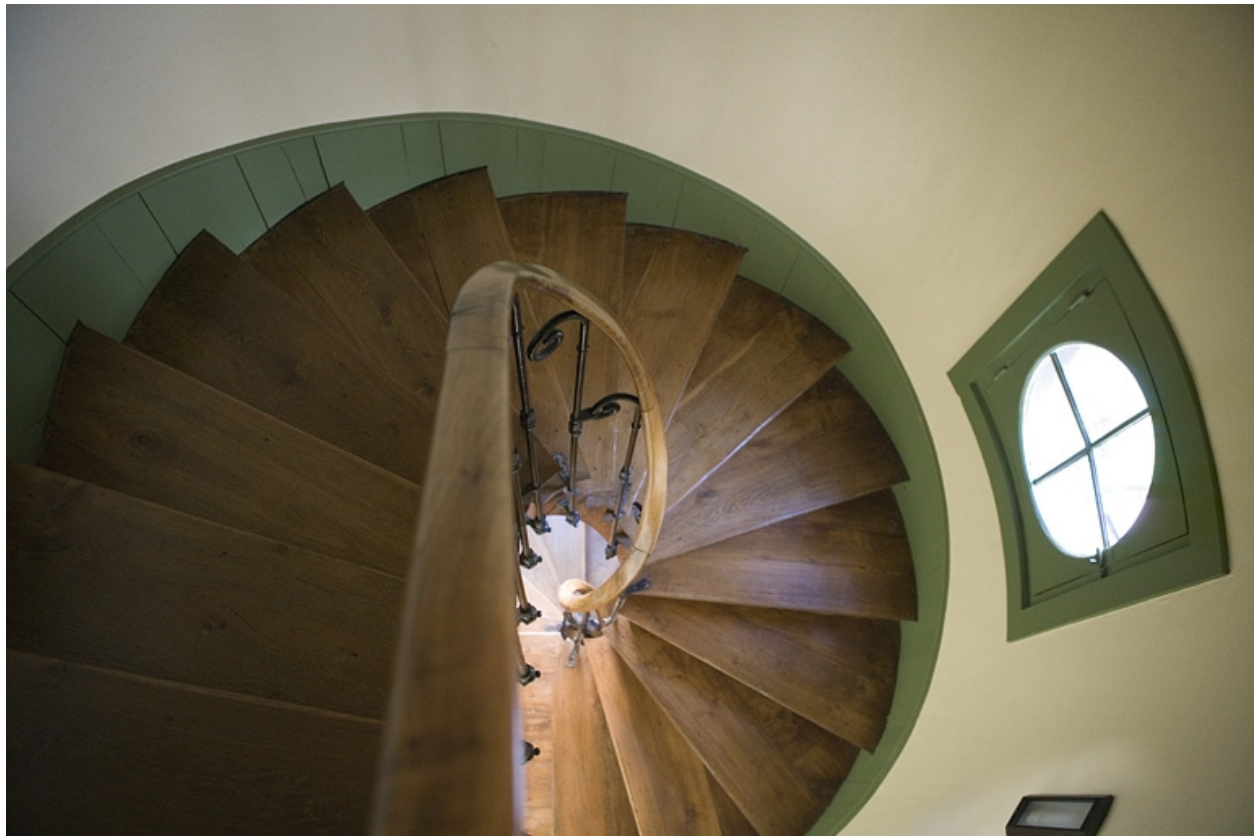
Détail de l'escalier situé dans la tour.

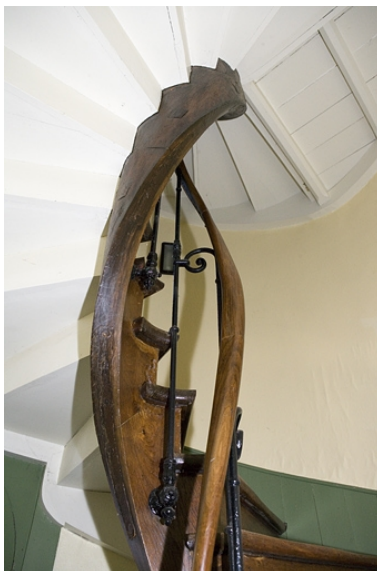
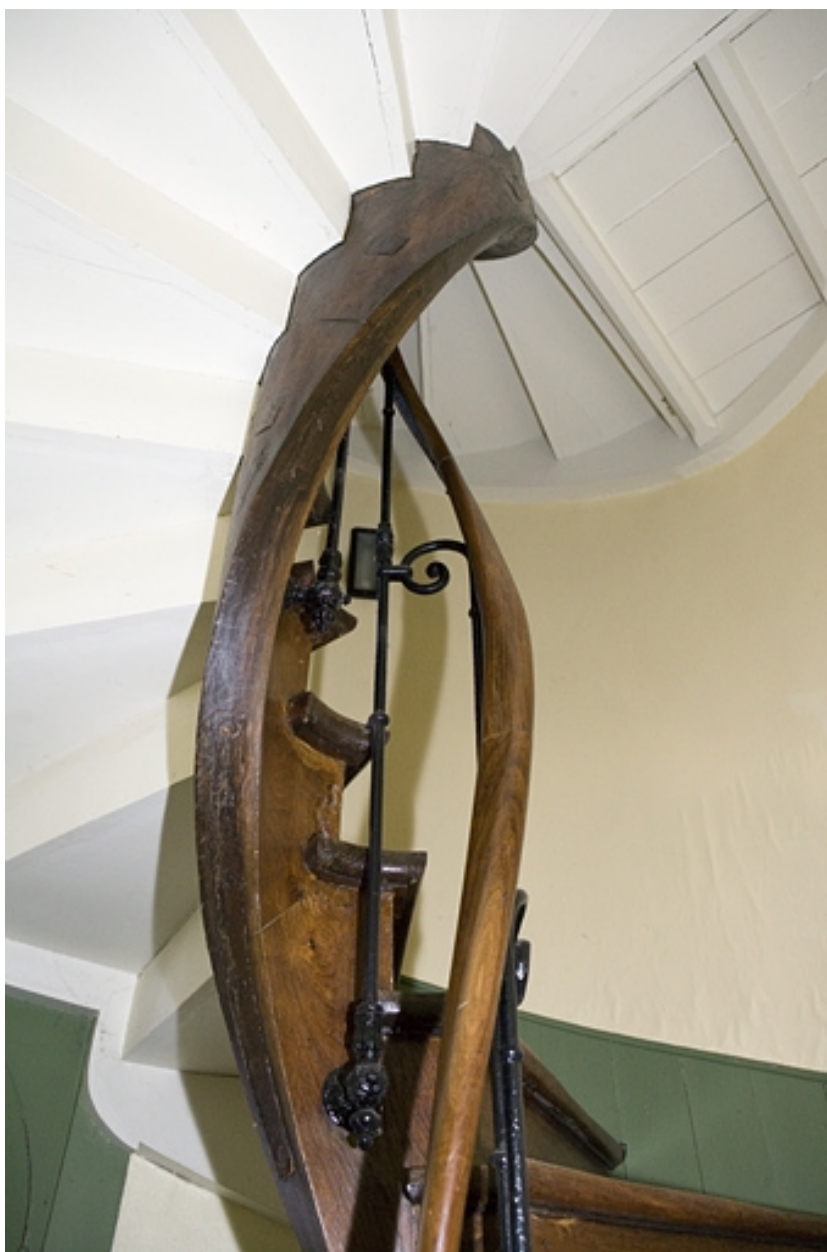
Détail de la rampe et du limon  
de l'escalier situé dans la tour.

Détail de la rampe et du limon de l'escalier situé dans la tour.

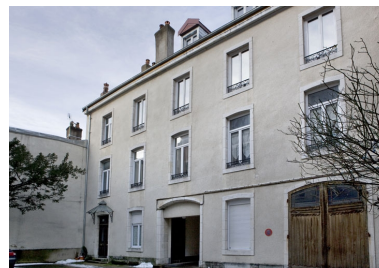
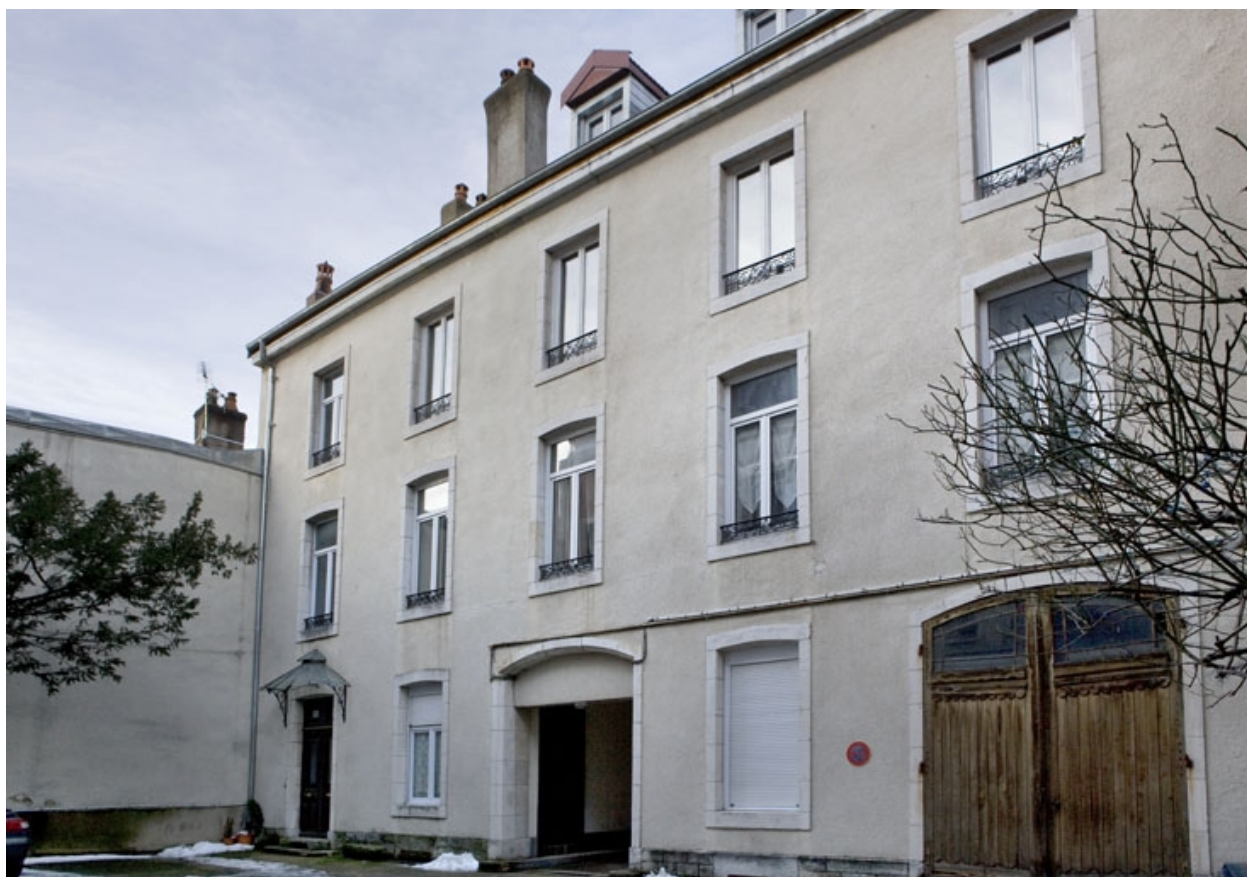
Vue d'ensemble du logis  
secondaire, de trois quarts droit.

Vue d'ensemble du logis secondaire, de trois quarts droit.
