Bourgogne-Franche-Comté, Jura  
Salins-les-Bains  
68-76 rue Louis Pasteur

## couvent de carmes, puis église paroissiale Saint-Jean-Baptiste

Numéro de dossier : IA39002160  
Date de l'enquête initiale : 2024  
Date(s) de rédaction : 2025  
Cadre de l'étude : inventaire topographique  
Degré d'étude : étudié

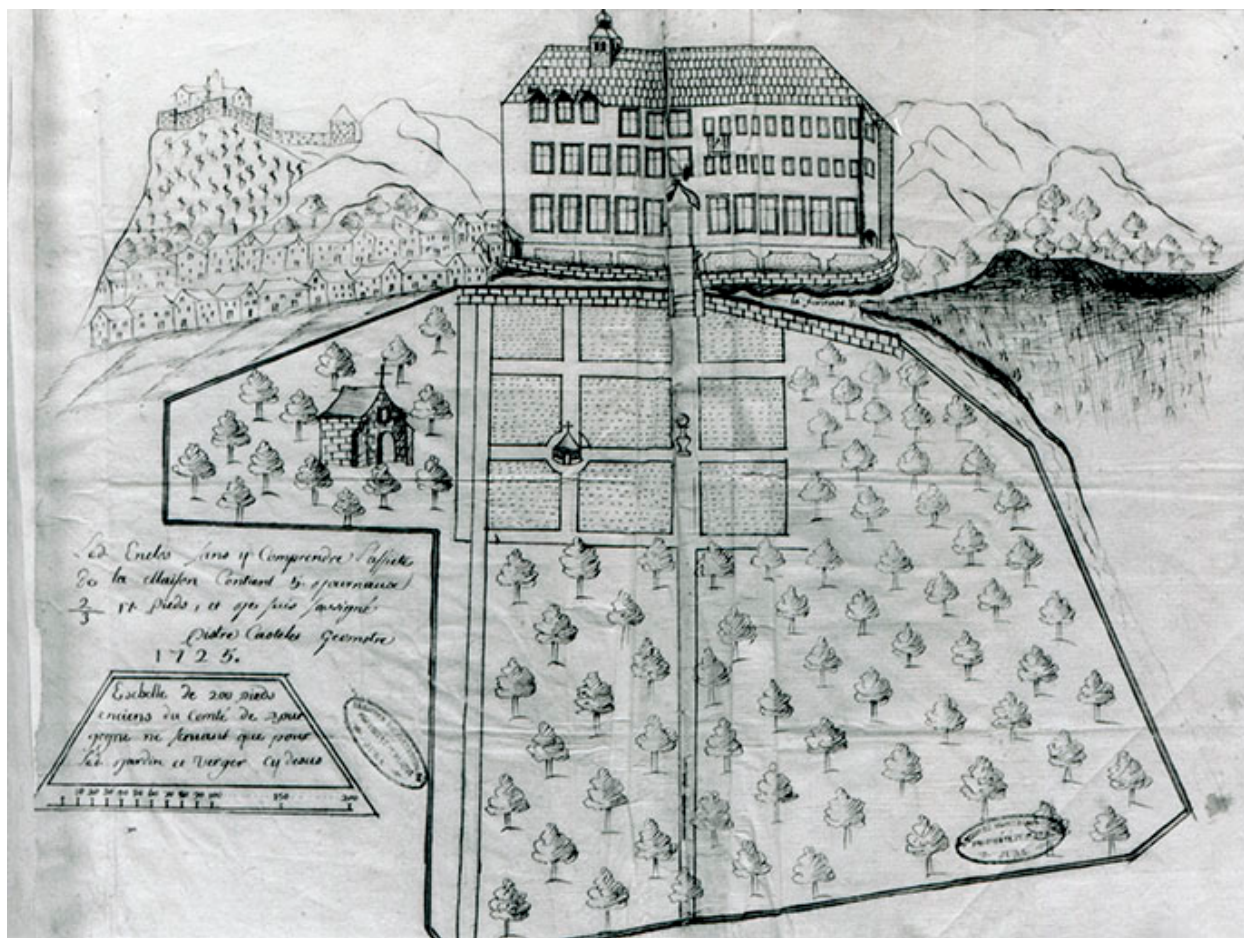
Vue cavalière et plan, par Sixte Castelet, 1725.

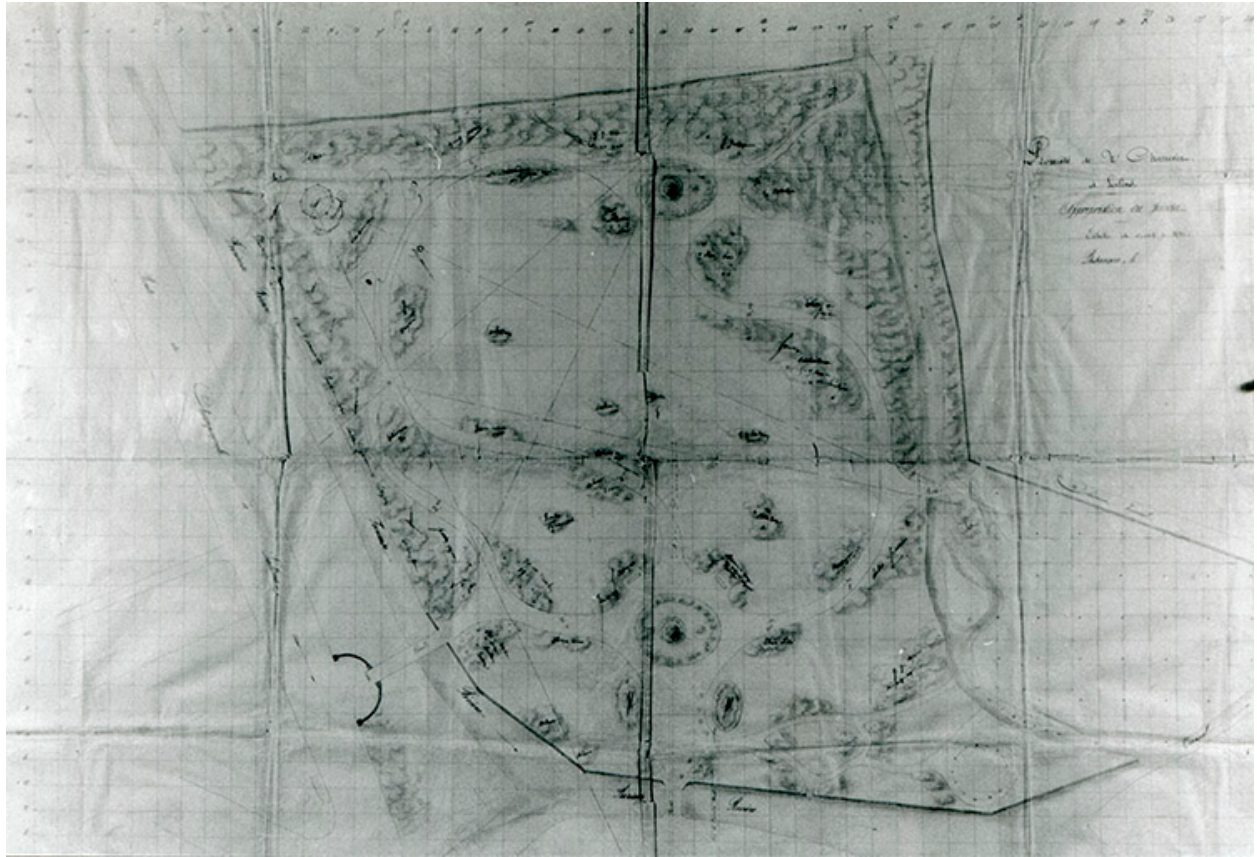
Propriété de madame Chamecin, à Salins. Appropriation du jardin, 1881.

Vendus comme biens nationaux, les bâtiments du couvent sont acquis par quatre propriétaires et convertis en habitations (maisons, écuries, aisances). En 1881, la famille Chamecin, enrichie dans le commerce du bois, rachète l'ensemble des bâtiments et fait appel à l'architecte bisontin Alfred Ducat. S'il conserve le rez-de-chaussée entièrement voûté d'arêtes, l'architecte reconstruit les étages supérieurs où sont aménagés des appartements. Menés de 1881 à 1893, les travaux donnent naissance à la " villa des Carmes ", agrémentée d'un parc à l'anglaise sur la rive gauche de la Furieuse et accessible par deux passerelles. Ce périmètre, situé sur la commune de Bracon, était l'ancien " meix " acquis en 1627 par les carmes, et où se trouvait la chapelle de Petit-Montbenoît, laquelle n'apparaît déjà plus sur le plan cadastral napoléonien. En 1957, la famille Chamecin lègue ses biens à l'association diocésaine de Saint-Claude. Dans la seconde moitié du 20<sup>e</sup> siècle, la Villa des Carmes a servi de patronage. L'ensemble des bâtiments a été inscrit à l'Inventaire supplémentaire des Monuments historiques le 16 février 1999. Les bâtiments sur rue comprennent aujourd'hui six immeubles occupés par des habitations. Faute d'entretien, la Villa des Carmes s'est beaucoup dégradée dans la première décennie du 21<sup>e</sup> siècle : une partie de sa toiture s'est effondrée en 2018. Le parc, situé sur la commune de Bracon, est en cours de réhabilitation.

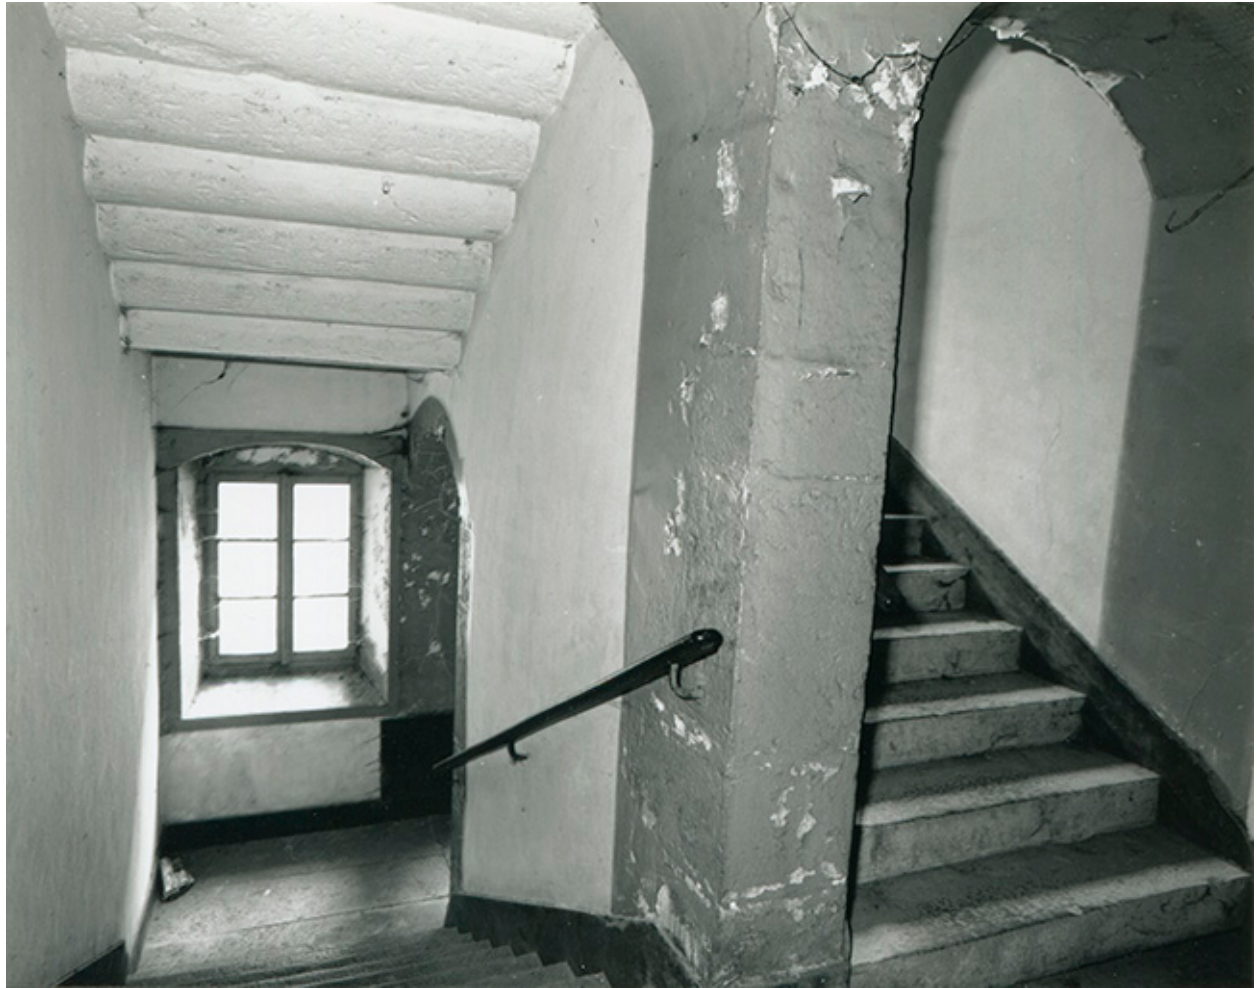
Bâtiment conventuel. Escalier du 17e siècle, 1997.

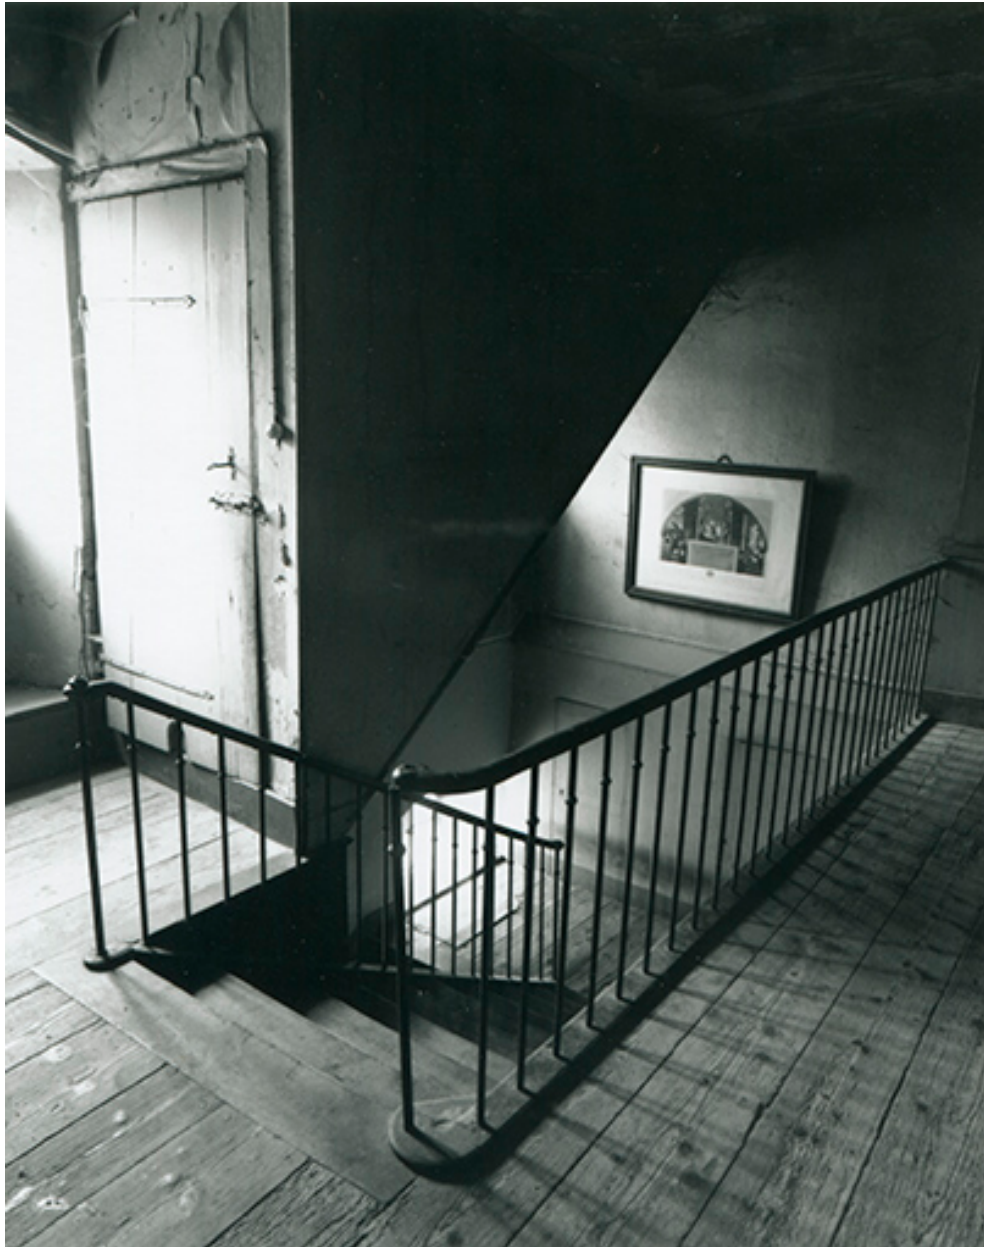
Bâtiment conventuel. Escalier du 19e siècle, 1997.

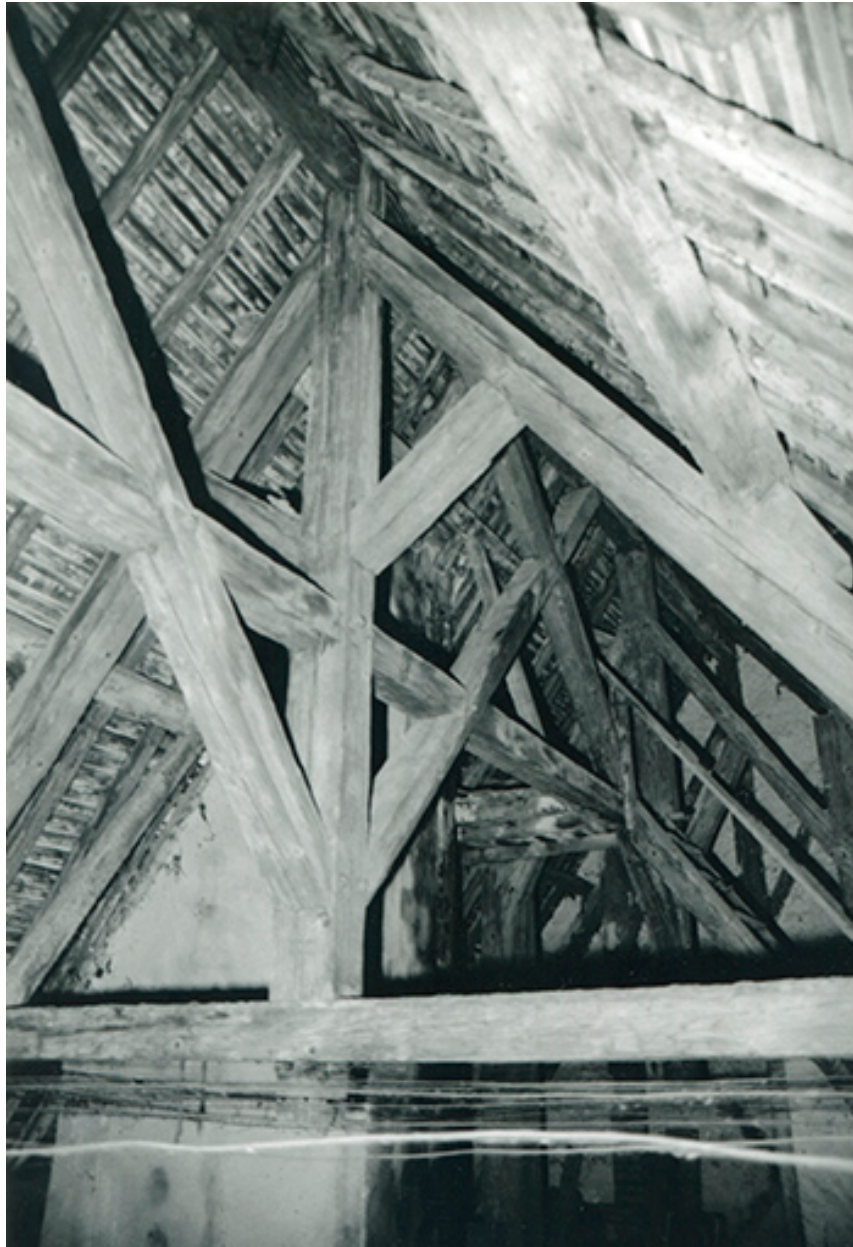
Charpente du bâtiment conventuel, 1997.

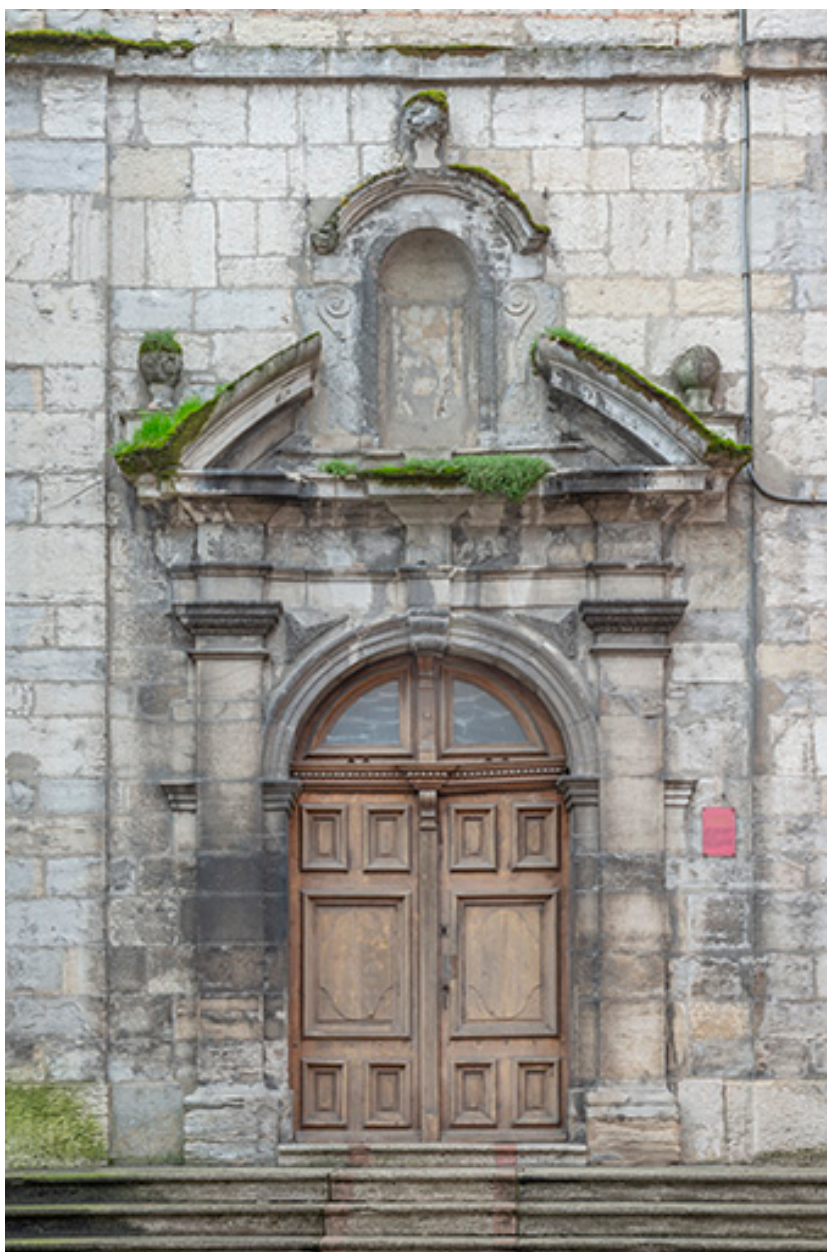
Façade nord. Porte centrale.

Bâtie perpendiculairement à la rue, l'église est construite en moellon de calcaire enduit et couverte d'un toit à longs pans en tuile plate, terminé à l'est par une croupe. Elle présente un plan en croix latine, à nef unique, et quatre travées, dont une pour le chœur et une dernière pour le chevet plat. Voûtée d'arêtes, la nef est ajourée par des fenêtres hautes en plein-cintre. Deux tribunes en charpente, superposées, prennent place contre le mur nord. Le bras est du transept abrite également une tribune, alors que son homologue à l'ouest accueillait l'orgue (déposé au début du 21<sup>e</sup> siècle). Reconstituée au début du 19<sup>e</sup> siècle, la tour-clocher en façade occidentale est de plan carré, en pierre de taille, ajourée d'un oculus et d'une baie en plein-cintre, et couronnée d'une corniche à modillons. Protégée par un garde-corps en bois, la terrasse supérieure porte un édicule couvert d'un toit polygonal à l'impériale, surmonté d'un lanternon couronné par une boule et une croix. Toujours sur la façade ouest, la porte centrale, en plein-cintre, est cantonnée de pilastres supportant un entablement. Celui-ci est surmonté par un fronton curviligne interrompu par une niche flanquée de volutes, couronnée d'un motif sculpté

non identifiable. Cette porte, dont les huisseries semblent contemporaines à la construction, est flanquée de deux portes piétonnes latérales, également couvertes d'un arc en plein-cintre.

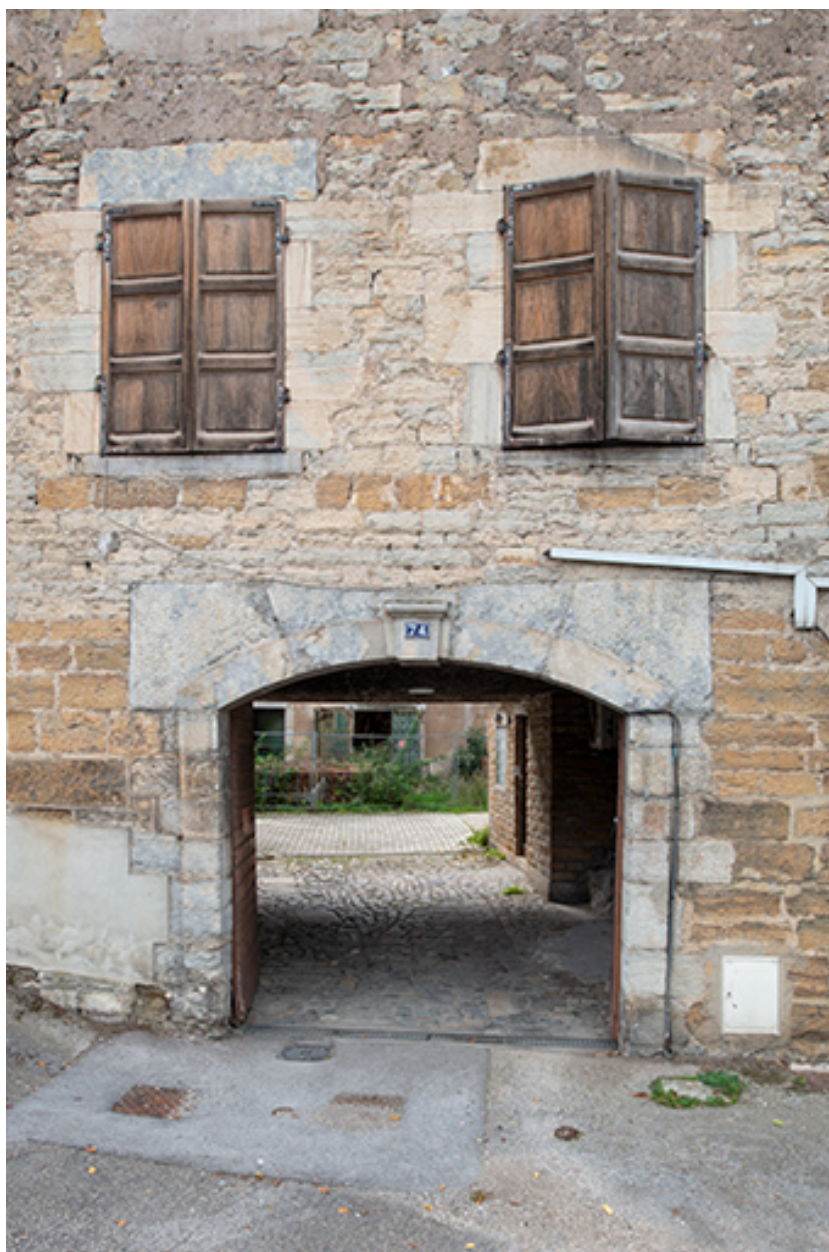
Porte cochère, à l'est.

Les six immeubles bordant la rue sont construits en moellon de calcaire, avec enduit pour certains ; ils comprennent de un à trois étages (compte tenu de la déclivité de la rue) et sont couverts de toits à longs pans en tuile plate ou tuile mécanique. Leur rez-de-chaussée était occupé par des magasins. L'entrée du n° 74 donne accès à la grande cour, alors que celle au n°68 permettait d'accéder à la cour du cloître.

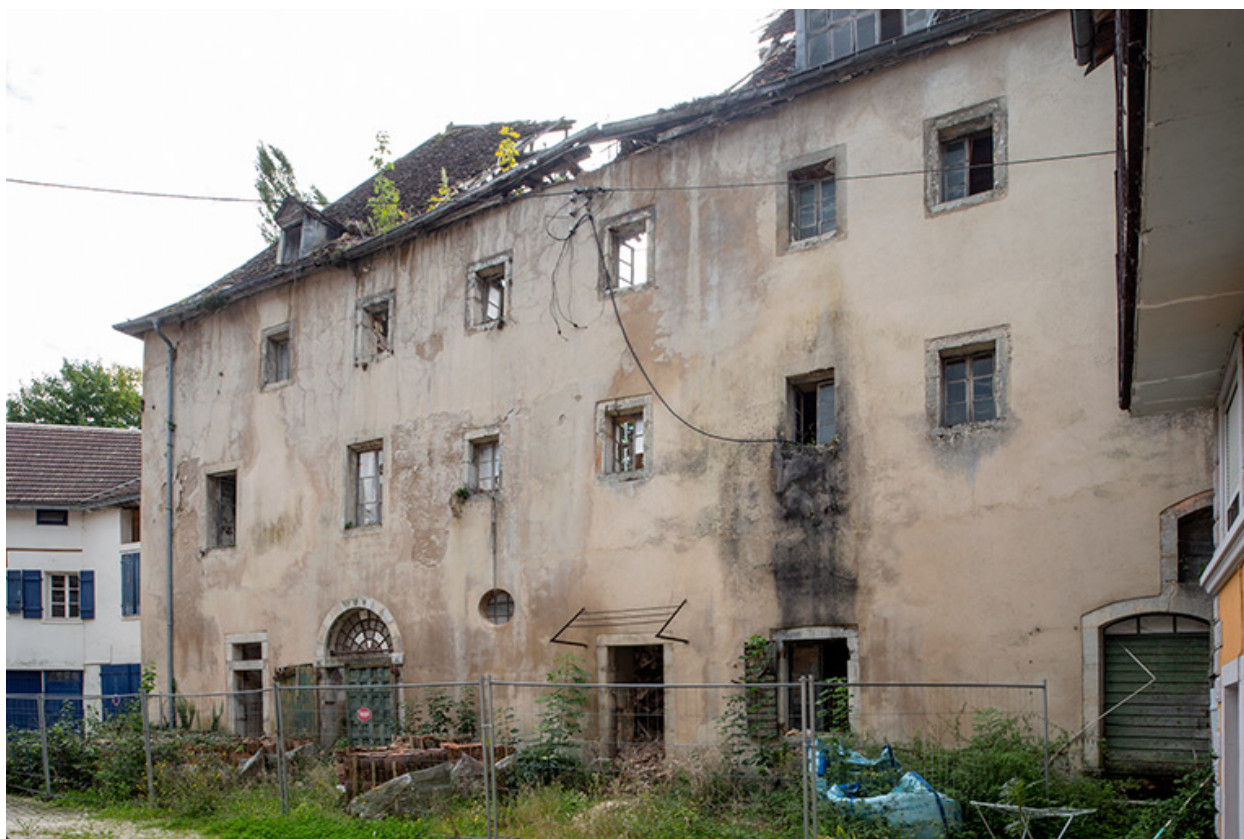
Façade nord du grand bâtiment conventuel.

Partiellement ruiné, le grand bâtiment conventuel est construit en bordure de rivière, bordé à l'ouest par le chœur de l'église. De plan rectangulaire, il était desservi par deux escaliers accotés au nord. Il comprenait un rez-de-chaussée voûté d'arêtes et deux étages carrés, le tout couvert d'un toit à longs pans en tuile plate, terminée par une croupe à l'est. Les travées de la façade nord étaient irrégulières, contrairement à celles de la façade sud, remaniées par l'architecte Ducat. Cette façade sur le parc était centrée autour d'un avant-corps à trois travées, dont la travée centrale était couronnée à l'étage supérieur par deux baies géminées en plein-cintre, surmontées d'un fronton triangulaire. Adossées à la façade, deux volées d'escalier se faisant face donnaient accès au premier étage. Côté ouest, un massif en maçonnerie formait une petite terrasse, délimitée par un garde-corps en ferronnerie.
