## site de l'écluse 50 du versant Saône, dite de Plombières (canal de Bourgogne)

Numéro de dossier : IA21003779  
Date de l'enquête initiale : 2008  
Date(s) de rédaction : 2008, 2011  
Cadre de l'étude : enquête thématique régionale canaux de Bourgogne  
Degré d'étude : étudié

Dénomination : site d'écluse  
Appellation : écluse 50 du versant Saône, dite de Plombières  
Parties constituant non étudiées : maison, écluse, puits, jardin

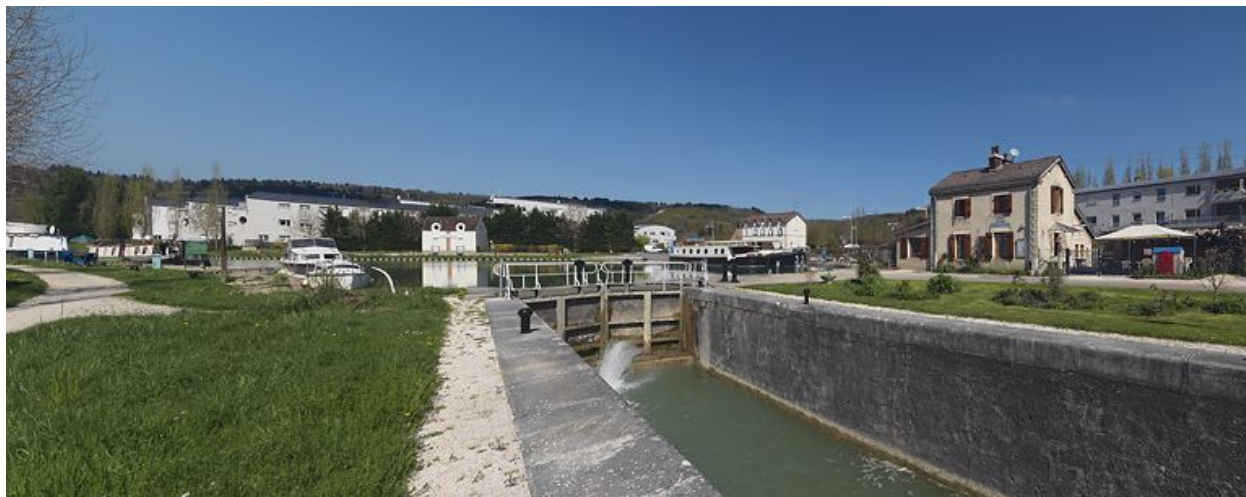
IVR26\_20112100020NUC4A

Vue d'ensemble.

La maison éclusière est située sur la rive gauche du canal. Elle présente un plan rectangulaire. Elle est construite en moellons enduits avec chaînes d'angle en pierre de taille et toiture à longs pans en tuiles mécaniques. Elle se compose d'un rez-de-chaussée et d'un étage carré. Divers appentis s'appuient sur la façade de gauche et sur la façade postérieure. Le mur gouttereau côté sas ne présente que des fenêtres. Une porte piétonne couronnée d'une marquise est percée du côté du mur pignon. Puits à proximité surplombé d'une structure en métal. Son apparence atypique la rend plus proche des maisons de garde-barrière que des autres maisons éclusières du canal, comme celles de type Foucherot.

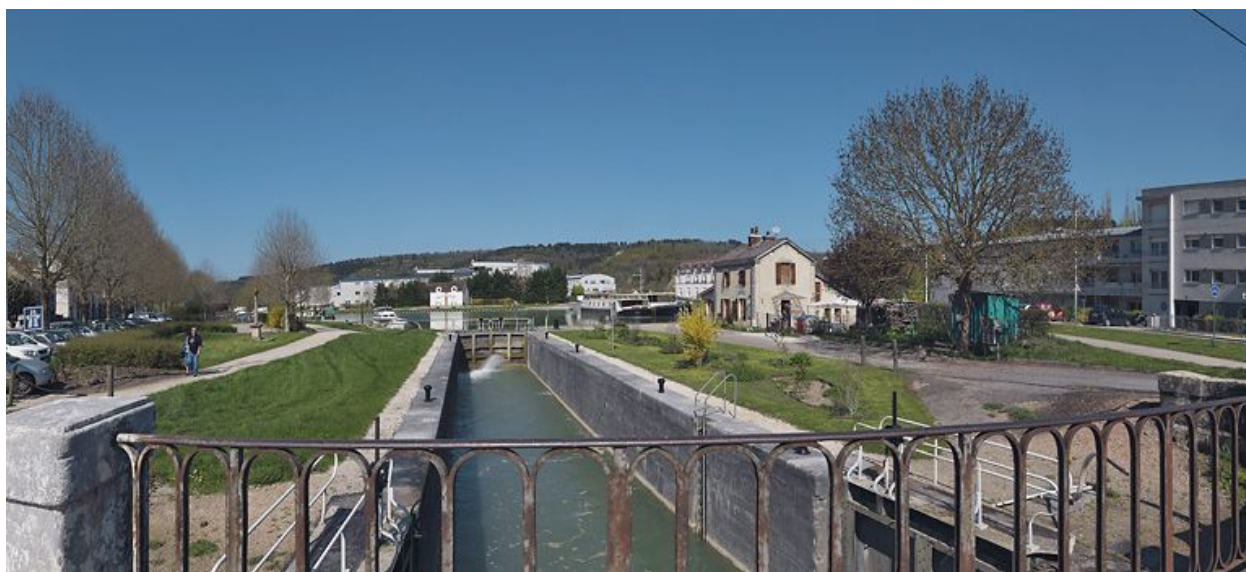
IVR26\_20112100013NUC4A

Le site d'écluse et le port vus du pont sur écluse.

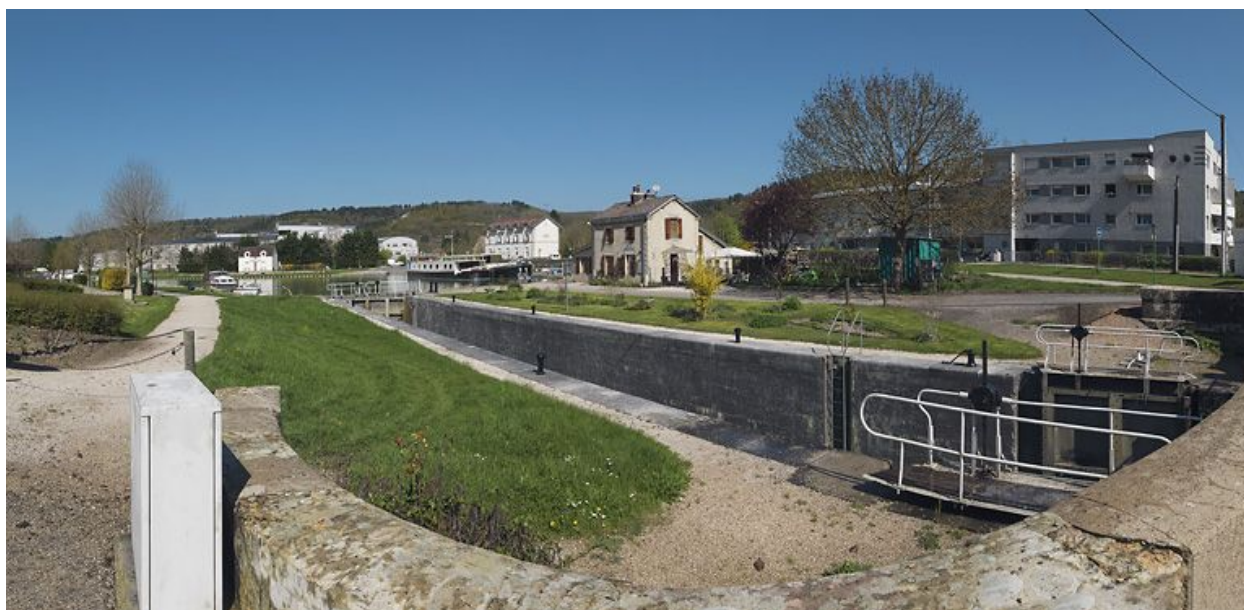
IVR26\_20112100012NUC4A

Le site d'écluse vu d'aval, avec le port de Plombière en fond.

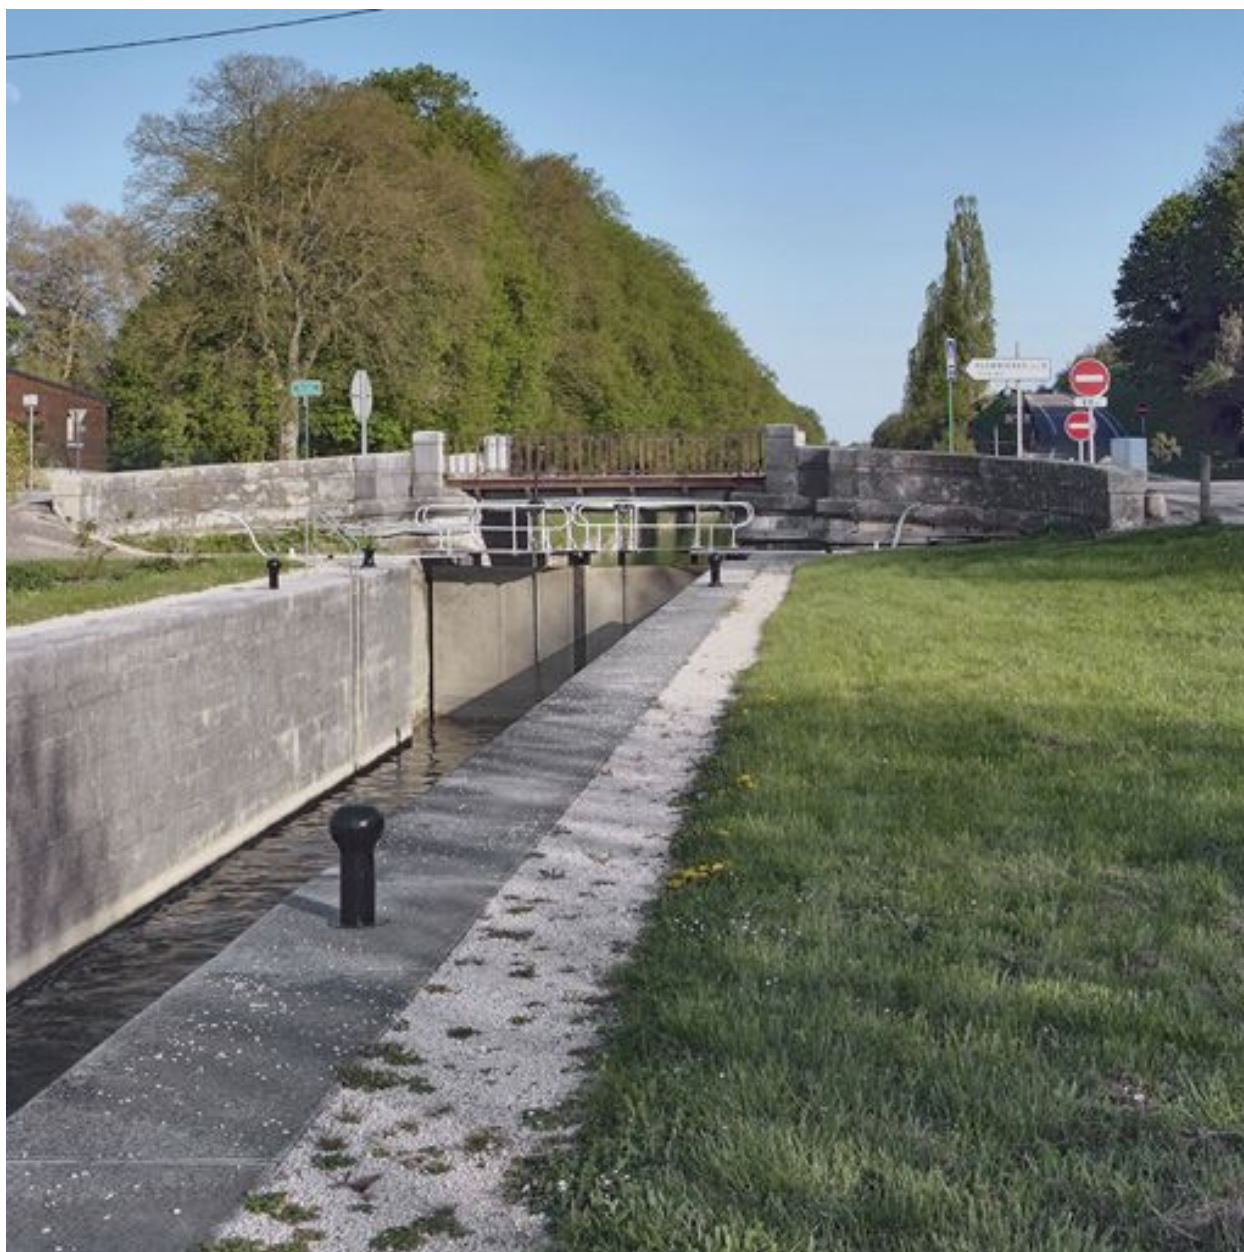
IVR26\_20112100025NUC2A

Vue d'ensemble du pont, depuis le sas de l'écluse.
