Bourgogne-Franche-Comté, Nièvre  
Saint-Honoré-les-Bains  
24 avenue de Rémilly

## maison 24 avenue de Rémilly dite Villa Pons

Numéro de dossier : IA58001224  
Date de l'enquête initiale : 2019  
Date(s) de rédaction : 2019  
Cadre de l'étude : enquête thématique régionale thermalisme en Bourgogne-Franche-Comté (1e)  
Degré d'étude : étudié

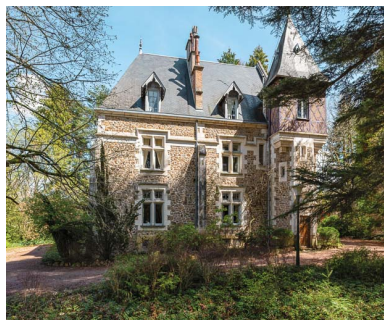
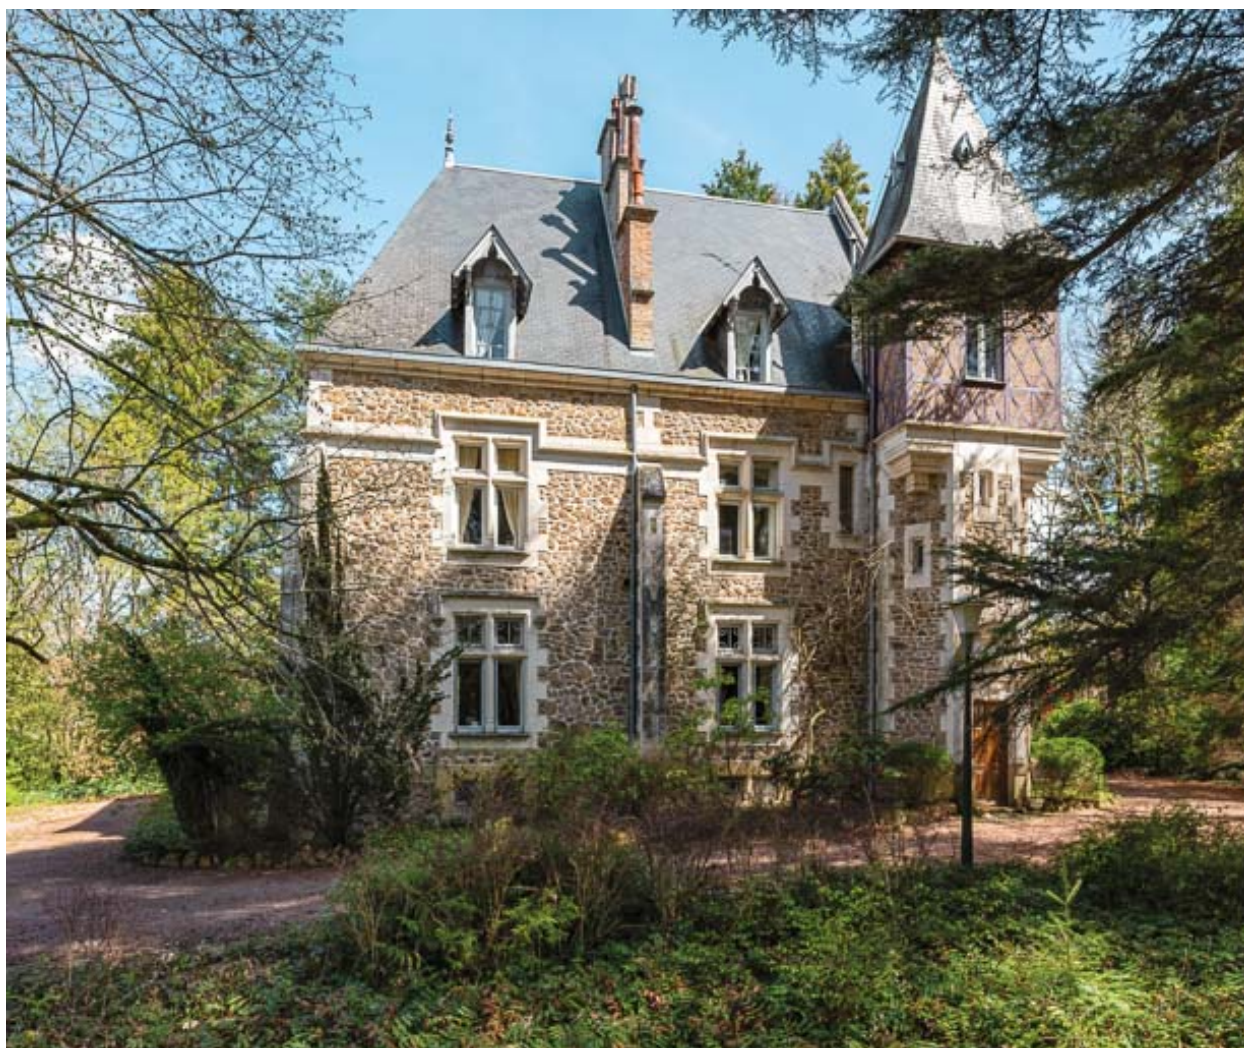
Façade sud-ouest.  
Phot. Pierre-Marie Barbe-Richaud  
IVR26\_20195800042NUC4AQ

Façade sud-ouest.

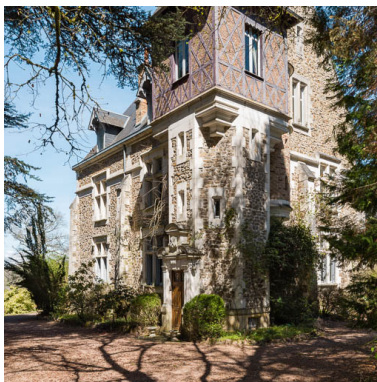
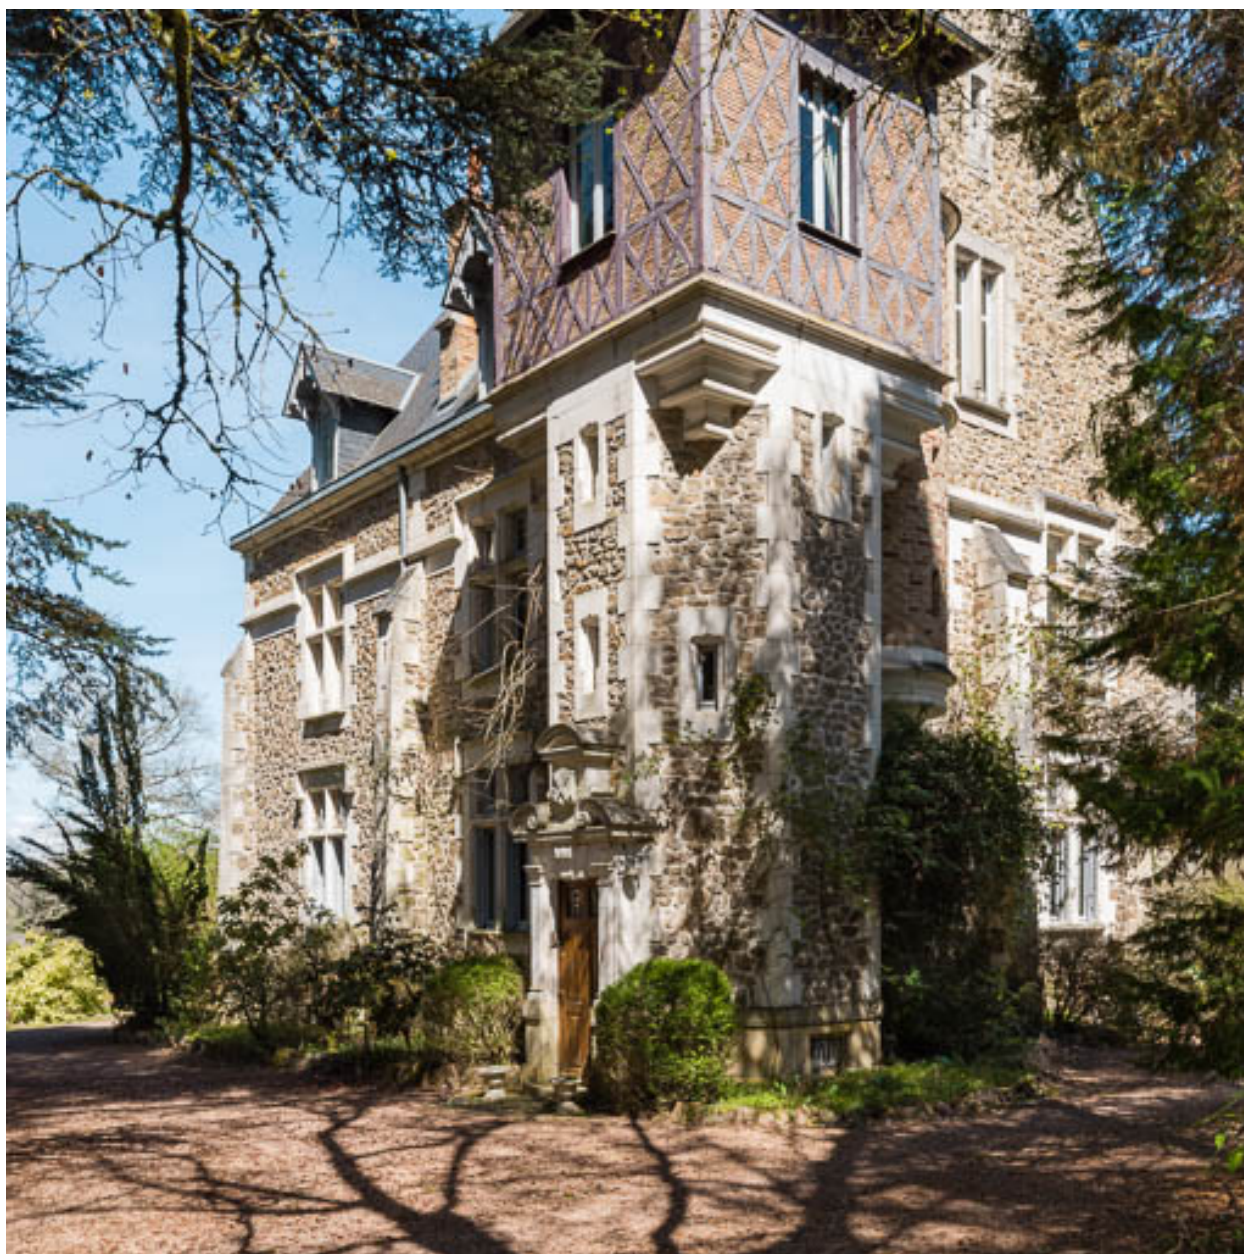
Tour d'angle de plan octogonal  
(aux deux premiers niveaux)  
et carré (au troisième niveau)  
contenant l'escalier en vis.  
Phot. Pierre-Marie Barbe-Richaud  
IVR26\_20195800040NUC4A

Tour d'angle de plan octogonal (aux deux premiers niveaux) et carré (au troisième niveau) contenant l'escalier en vis.

La demeure s'élève au centre d'un terrain boisé et clôturé, à l'écart de la route de Rémyilly. Elle comprend une cave, un rez-de-chaussée surélevé, un étage carré et un étage de comble. Elle est construite en moellon de granite avec pierre de taille de calcaire (soubassements, chaînes, encadrements) à l'exception de l'étage surmontant la tour d'angle, qui est en brique et pan de bois. Elle est principalement couverte d'un toit à longs pans à pignon découvert (côté sud) et à croupe (côté nord) en ardoise. La tour d'angle, qui comporte un second étage carré, est couverte d'un toit à plusieurs pans brisés, et la tourelle en surplomb d'un toit conique.

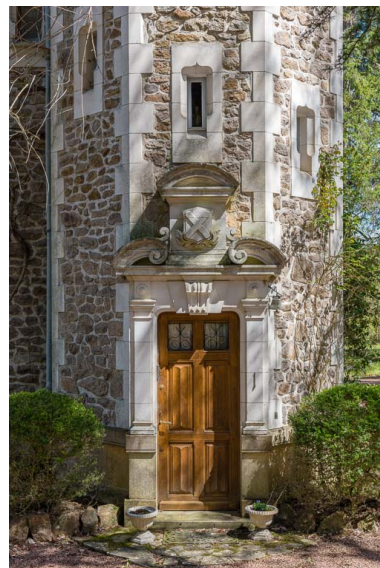
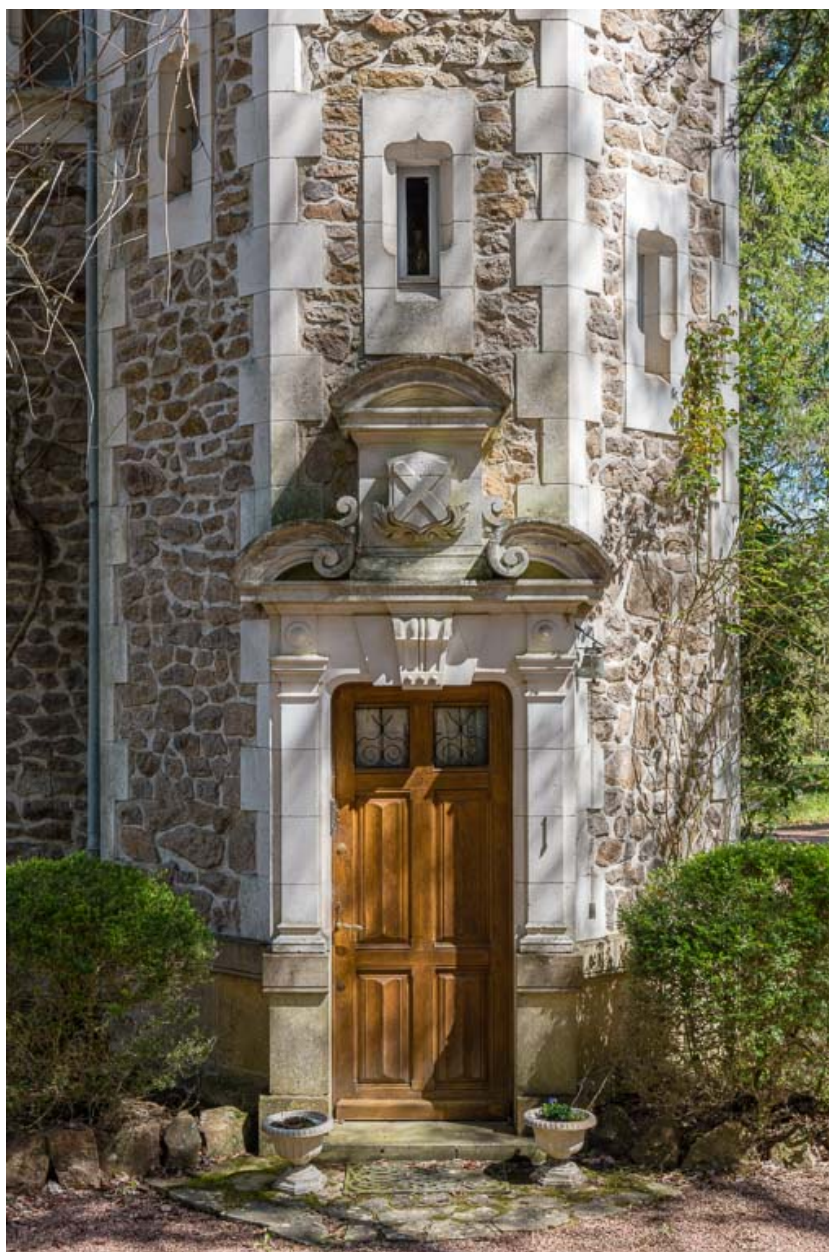
Porte d'entrée encadrée par deux  
pilastres et surmontée d'un fronton  
brisé à volutes supérieures rentrantes  
et d'un édicule à fronton cintré.  
Phot. Pierre-Marie Barbe-Richaud  
IVR26\_20195800041NUC4A

Porte d'entrée encadrée par deux pilastres et surmontée d'un fronton brisé à volutes supérieures rentrantes et d'un édicule à fronton cintré.

Écu armorié sculpté au-dessus de chacune des deux portes d'entrée ("D'or au sautoir de gueules"). Ces armoiries sont également celles de la famille Hattstatt (et de la commune de Hattstatt, dans Haut-Rhin) mais aucun lien avec cette famille (ou cette commune) n'a pas été établi. Il est toutefois peu probable que l'écu soit seulement décoratif, puisque l'utilisation de hachures et de pointillés rend compte précisément des couleurs héraldiques. Par ailleurs, l'écu est le même au-dessus des deux portes.

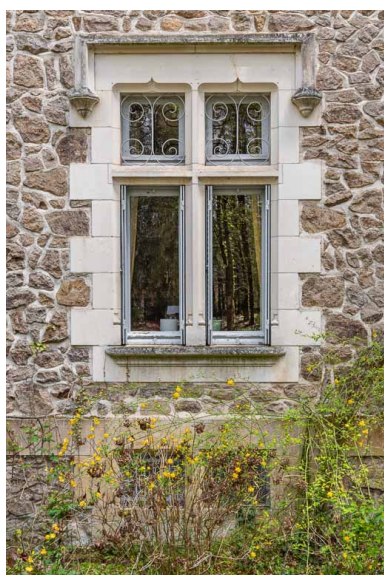
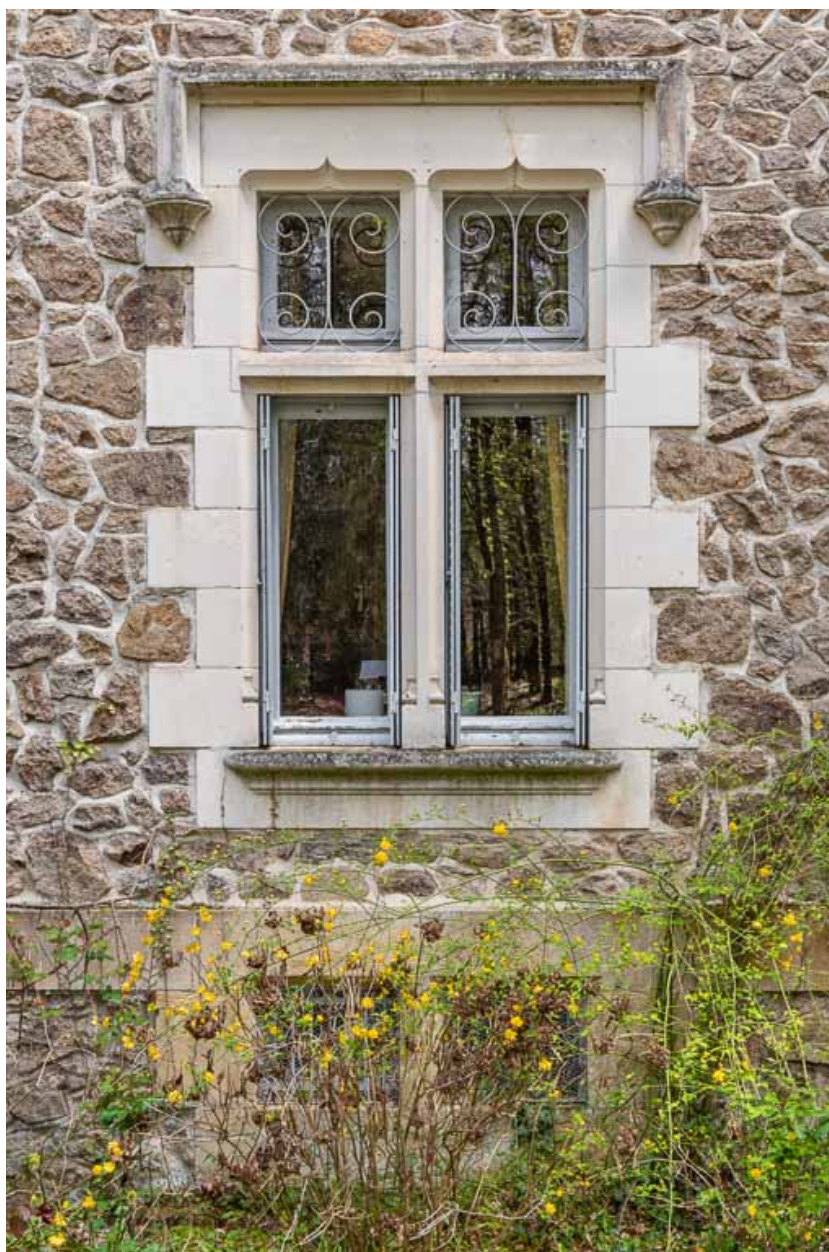
Croisée couverte d'un linteau  
décoré d'accolades (baie du rez-de-  
chaussée de la façade sud-ouest).  
Phot. Pierre-Marie Barbe-Richaud  
IVR26\_20195800045NUC4A

Croisée couverte d'un linteau décoré d'accolades (baie du rez-de-chaussée de la façade sud-ouest).

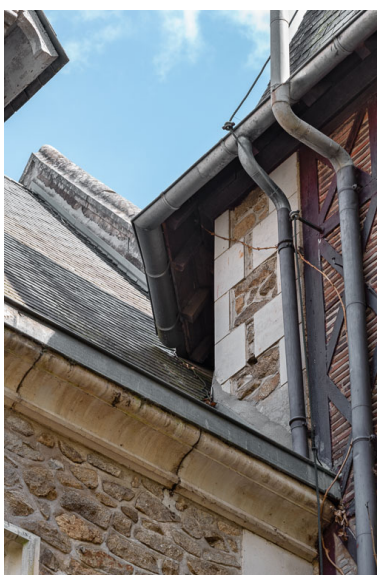
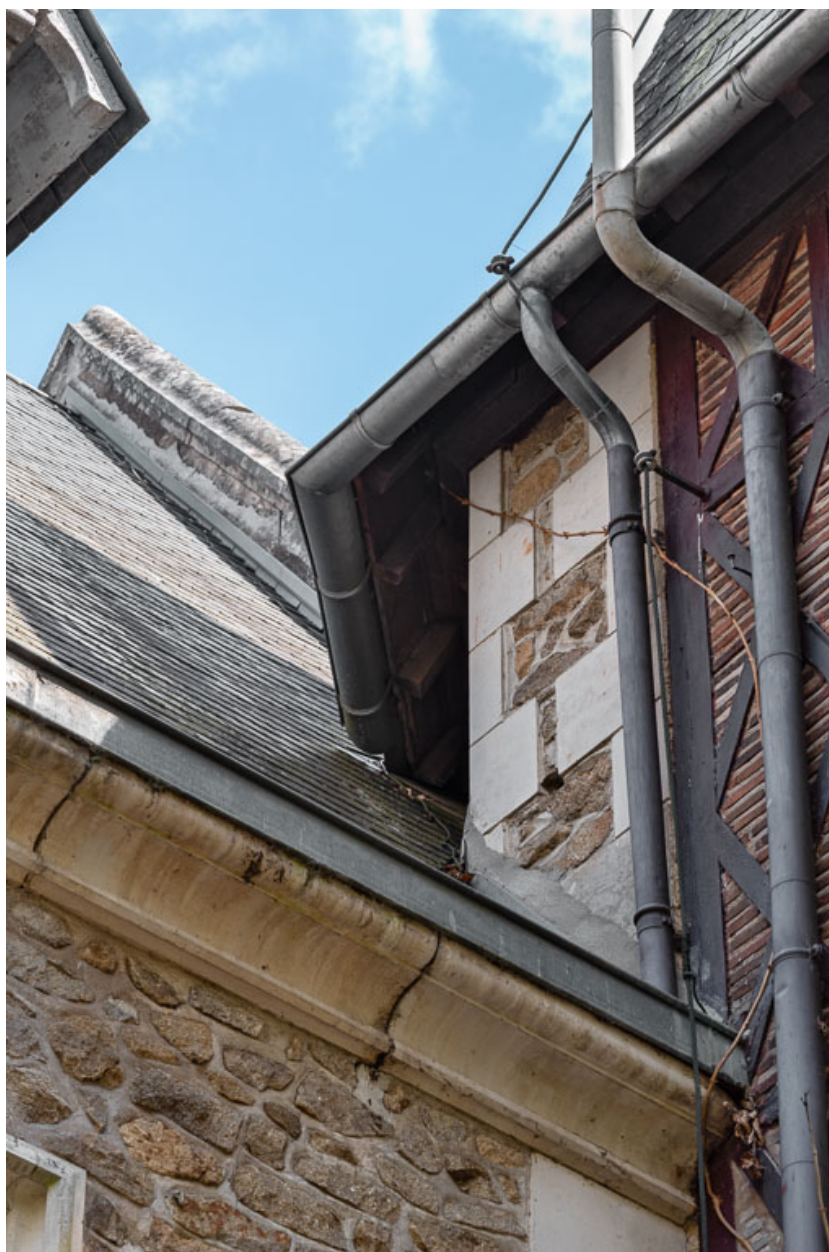
Association du granite, du calcaire,  
du bois, de la brique et de l'ardoise.  
Phot. Pierre-Marie Barbe-Richaud  
IVR26\_20195800046NUC4A

Association du granite, du calcaire, du bois, de la brique et de l'ardoise.

Matériau(x) du gros-œuvre, mise en œuvre et revêtement : granite, moellon ; brique, pan de bois

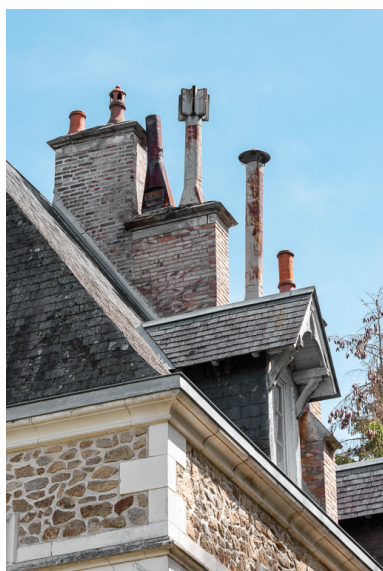
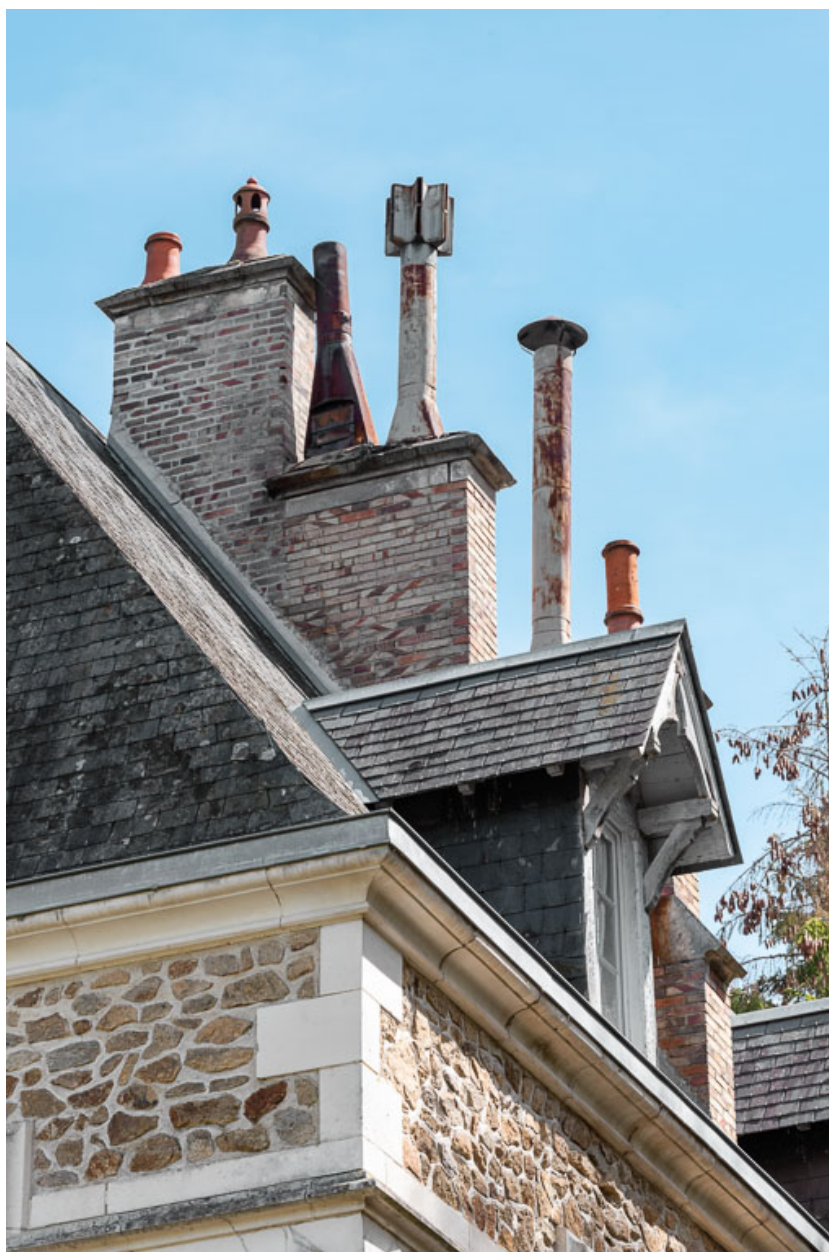
Couverture en ardoise,  
lucarnes et cheminées.  
Phot. Pierre-Marie Barbe-Richaud  
IVR26\_20195800044NUC4A

Couverture en ardoise, lucarnes et cheminées.

Matériau(x) de couverture : ardoise

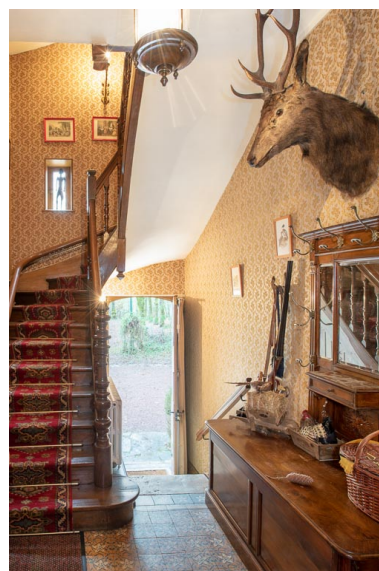
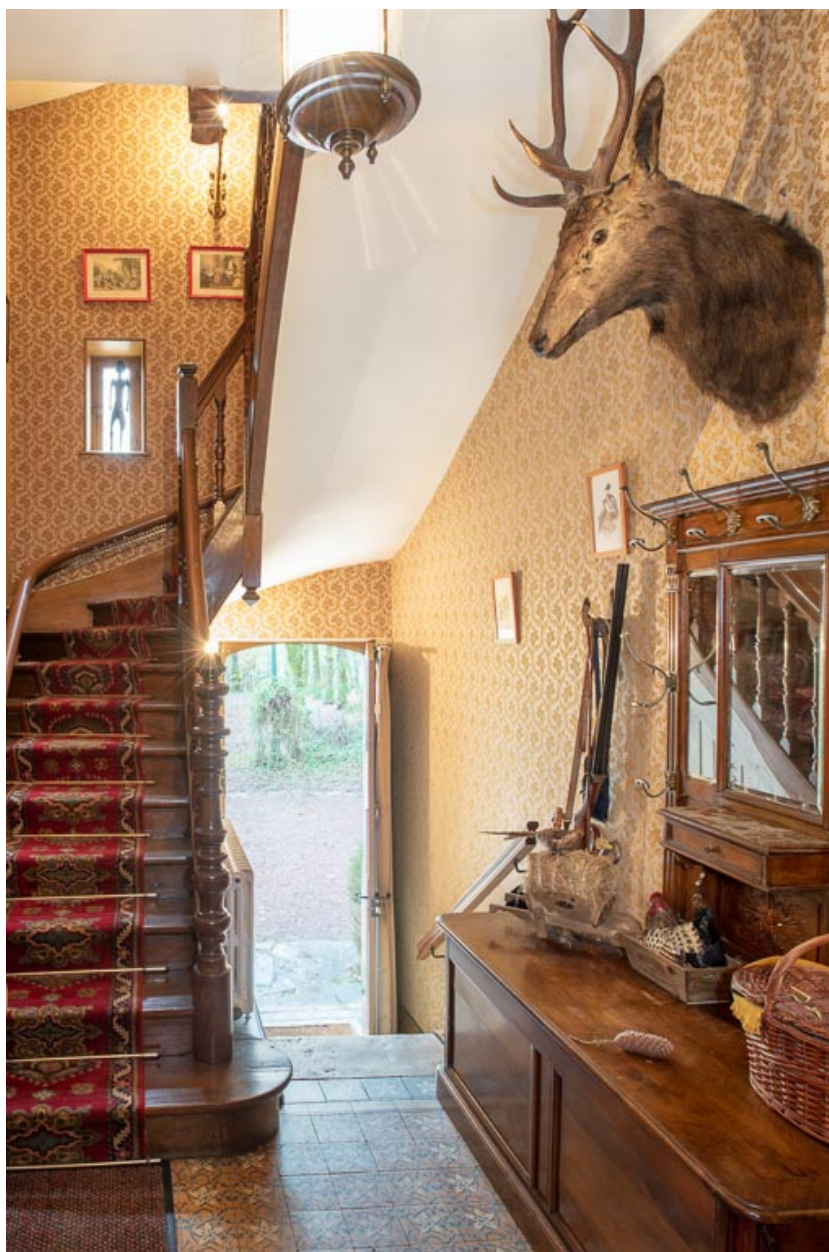
Escalier de l'entrée nord-est.  
Phot. Pierre-Marie Barbe-Richaud  
IVR26\_20195800027NUC4A

Escalier de l'entrée nord-est.

Escaliers : escalier dans-œuvre : escalier en vis sans jour, escalier en maçonnerie ; escalier dans-œuvre : escalier tournant à retours avec jour, escalier en charpente

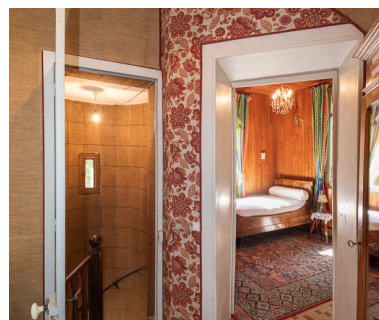
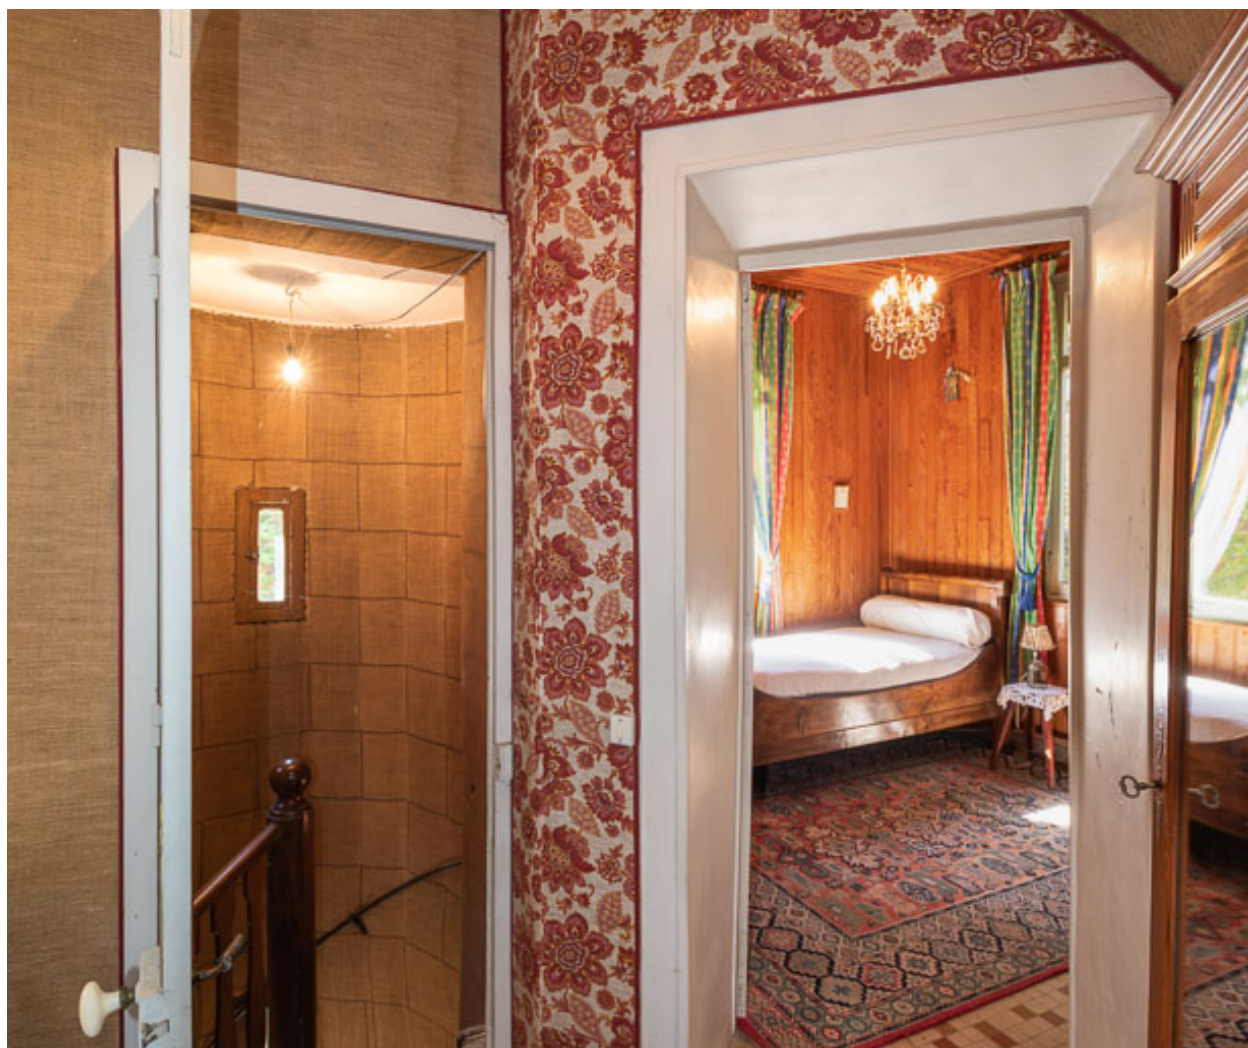
Escalier en vis de la tourelle en surplomb, palier du deuxième étage, et chambre à coucher.  
Phot. Pierre-Marie Barbe-Richaud  
IVR26\_20195800034NUC4AQ

Escalier en vis de la tourelle en surplomb, palier du deuxième étage, et chambre à coucher.

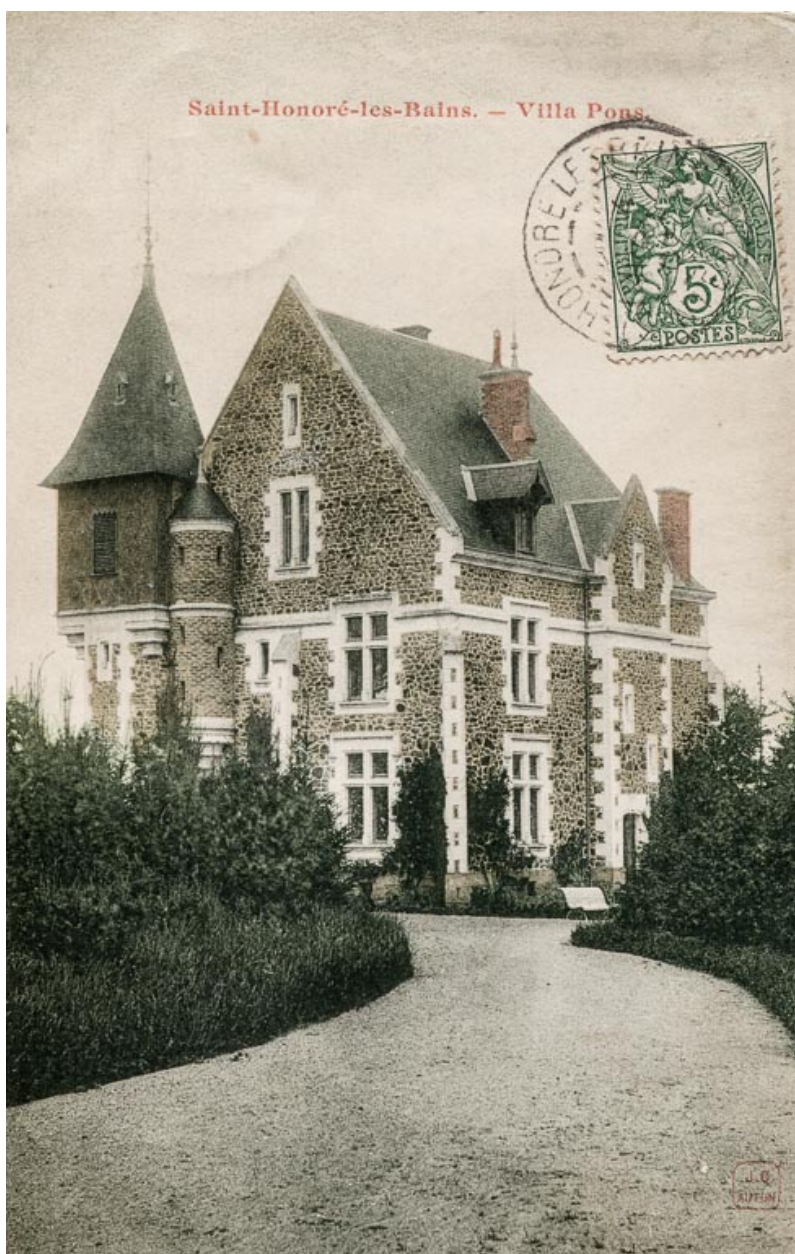
Élévation extérieure de la villa, moins de dix ans après sa construction.

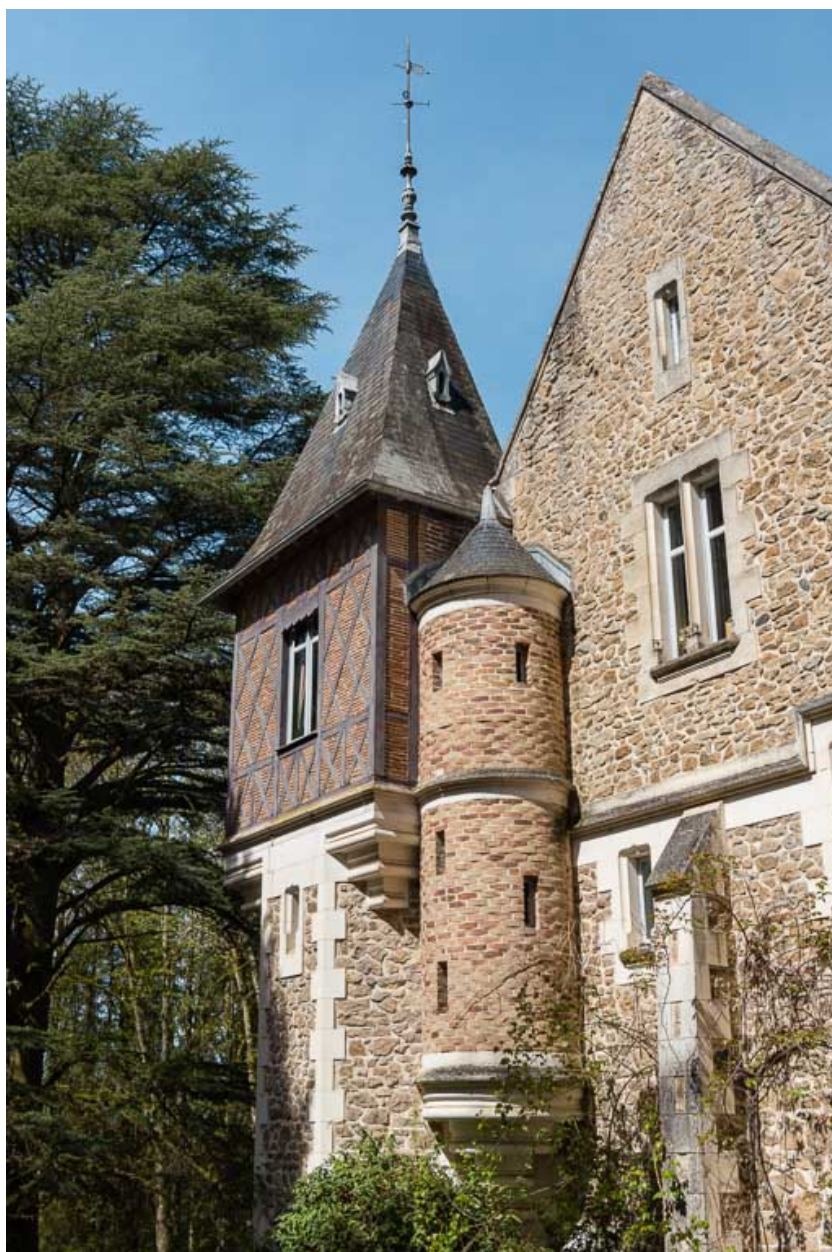
Tourelle en surplomb contre la tour d'angle.

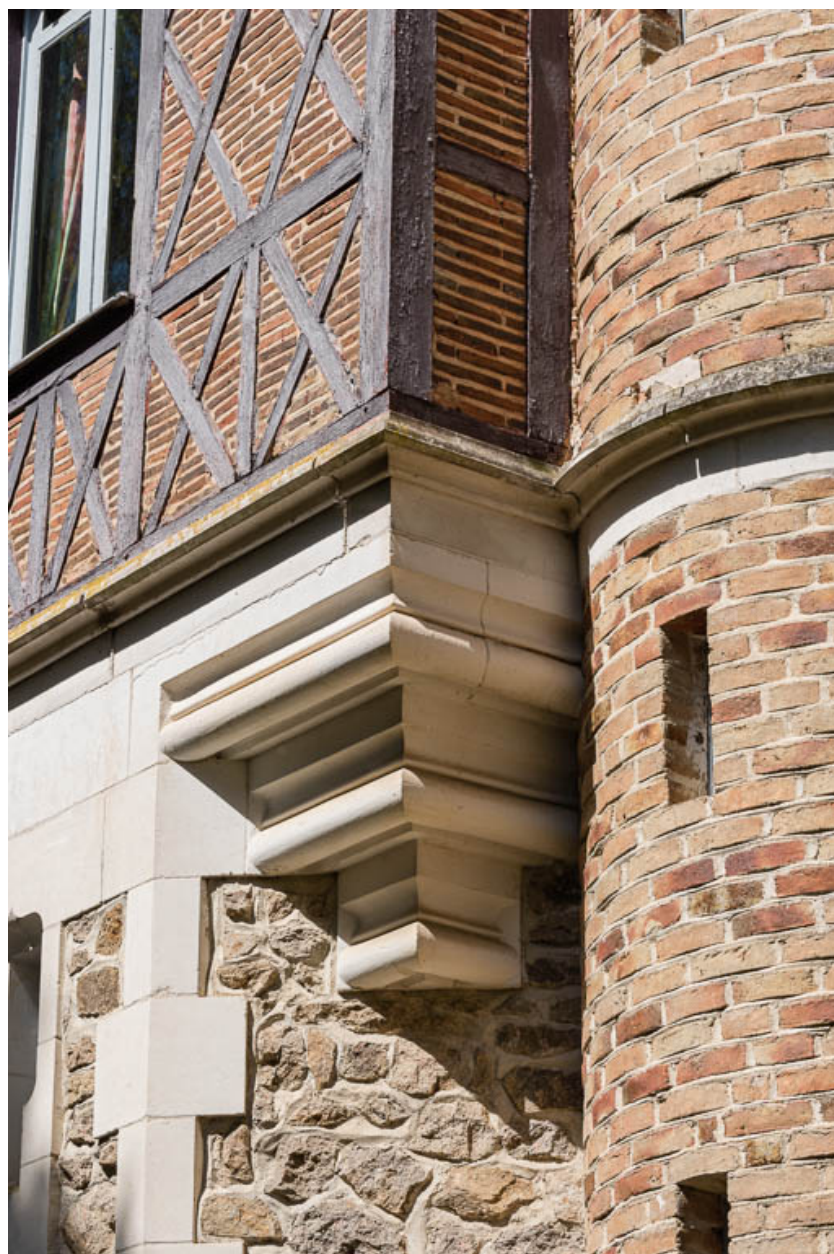
Culot de la tour d'angle supportant le troisième niveau en bois et brique.
