Bourgogne-Franche-Comté, Jura  
Curlans  
impasse Tuilerie

## tuilerie, briqueterie

Numéro de dossier : IA39000083  
Date de l'enquête initiale : 1996  
Date(s) de rédaction : 1996  
Cadre de l'étude : patrimoine industriel patrimoine industriel du Jura  
Degré d'étude : étudié

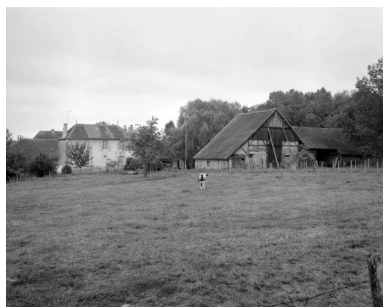
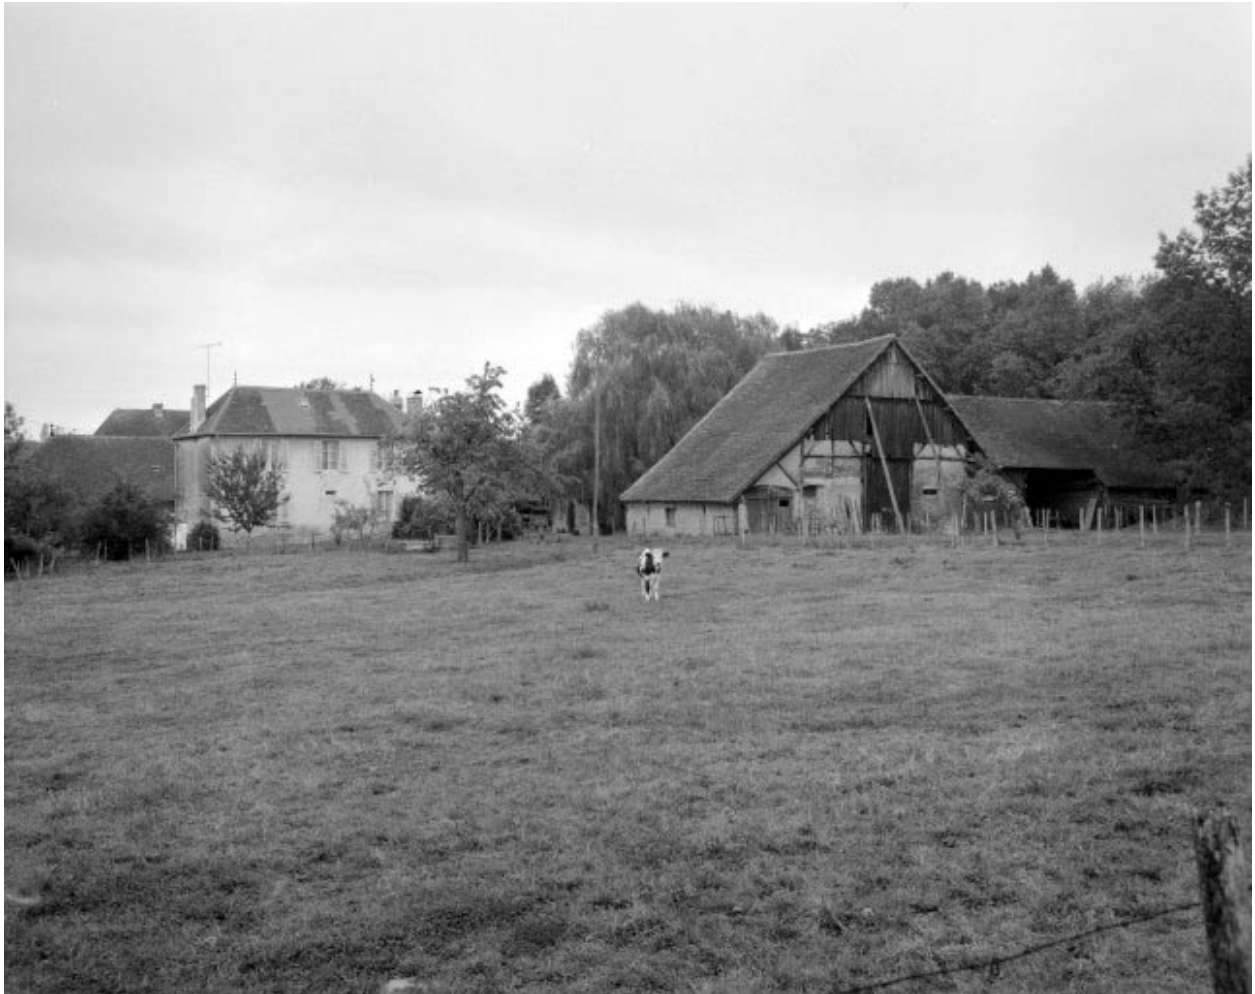
Vue d'ensemble depuis le sud-est.  
Phot. Yves Sancey  
IVR43\_19843900123X

Vue d'ensemble depuis le sud-est.

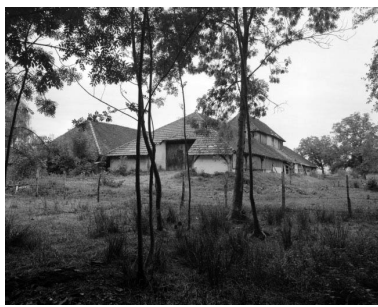
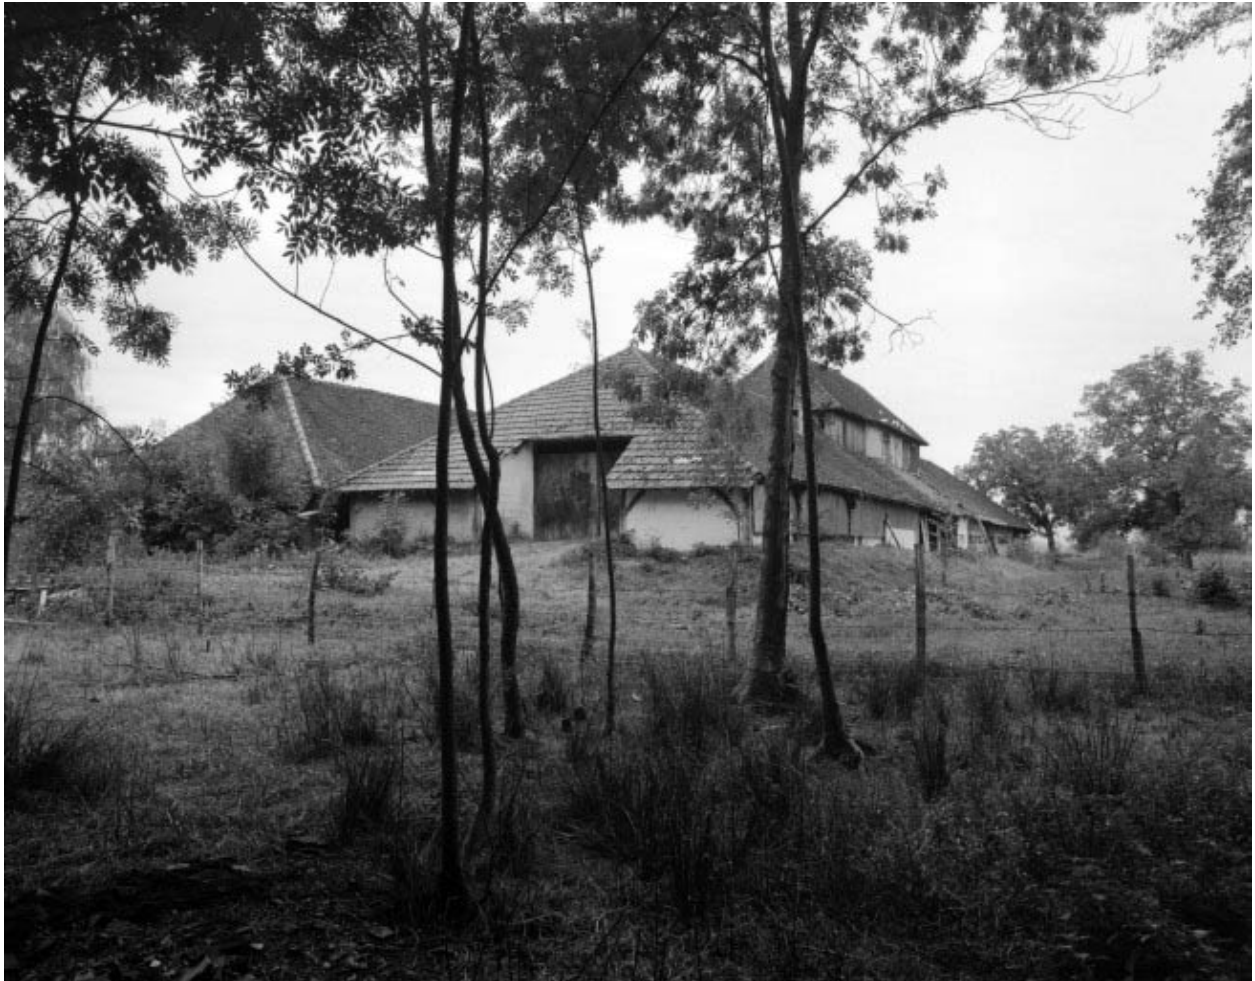
Vue d'ensemble depuis le nord-ouest.  
Phot. Yves Sancey  
IVR43\_19843900121X

Vue d'ensemble depuis le nord-ouest.

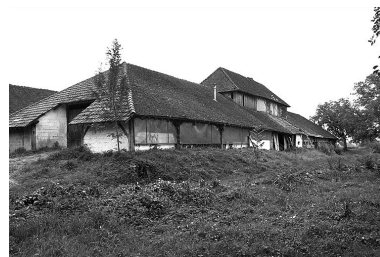
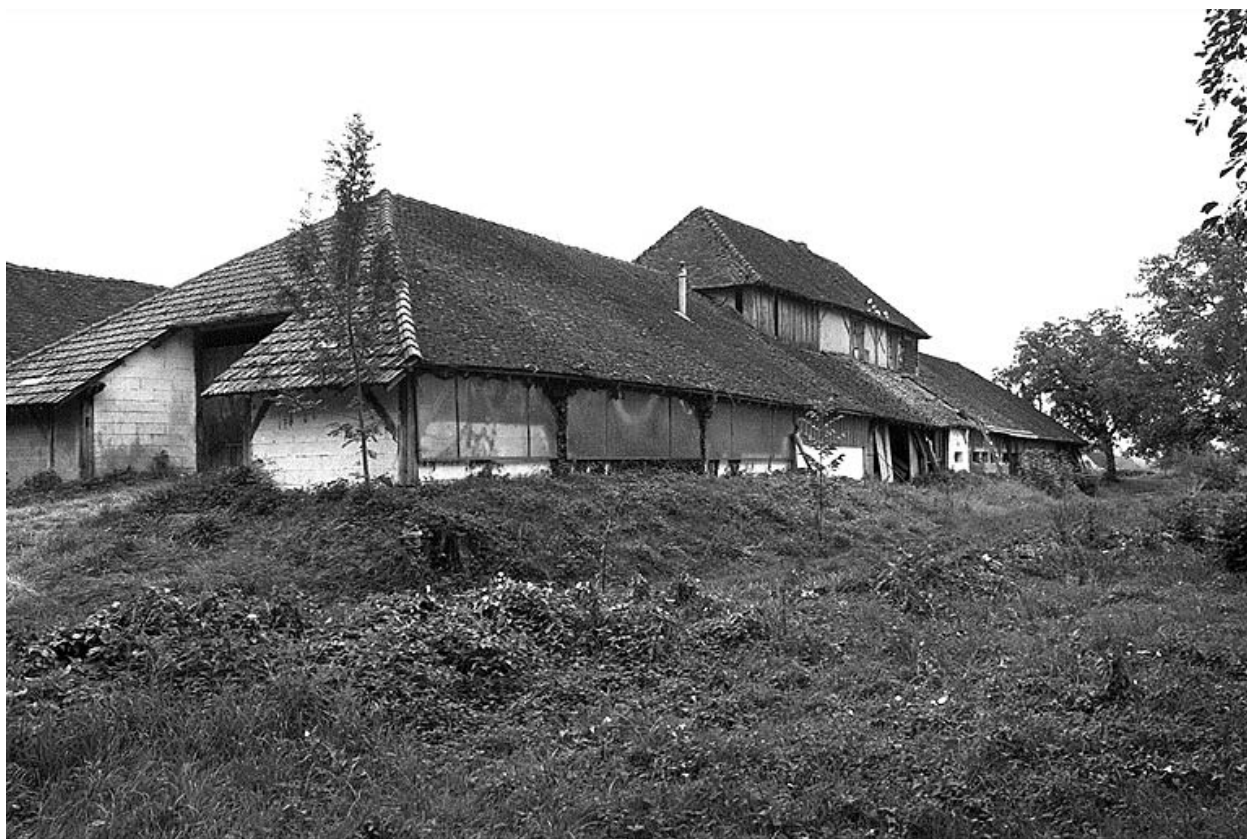
Pièce de séchage surmontée  
de son logement d'ouvriers.  
Phot. Yves Sancey  
IVR43\_19843900122X

Pièce de séchage surmontée de son logement d'ouvriers.

Logement patronal à un étage carré en moellons calcaires et enduit. Atelier de fabrication : charpente en bois et essentage de planches. Four primitif ruiné en moellons calcaires. Pièce de séchage en pans de bois hourdé de briques, rehaussée en son centre d'un étage (coiffé d'un toit à croupes) servant de logement d'ouvriers. Pièce de séchage nord : charpente en bois et tuiles plates, comprenant à son extrémité un four industriel en briques couvert d'un toit en pavillon.

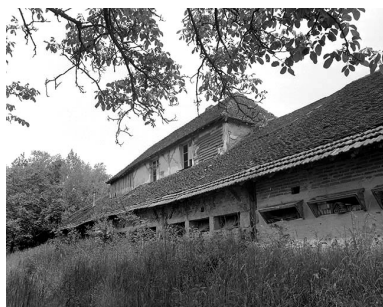
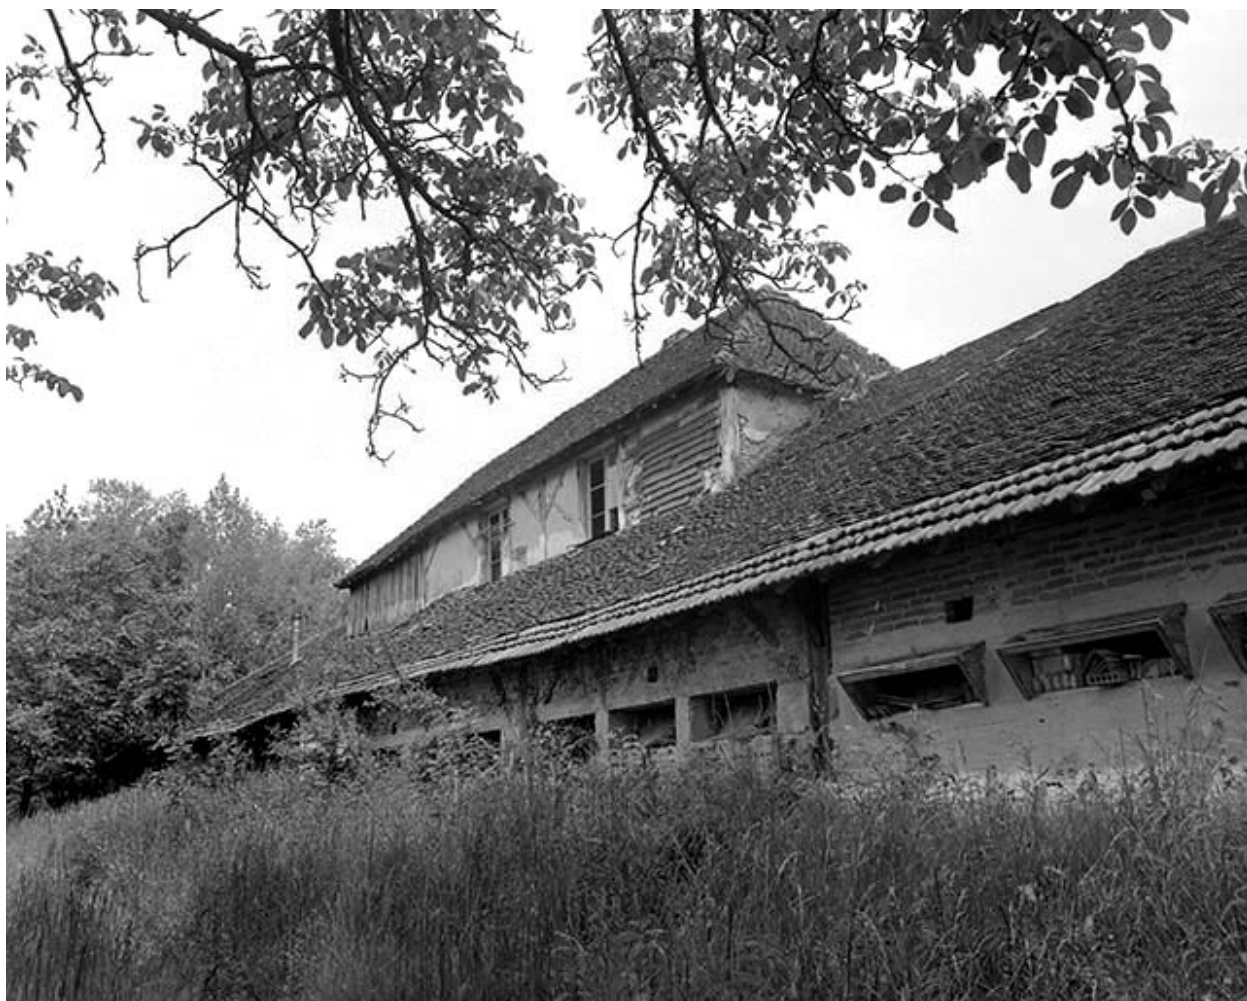
Pièce de séchage et logement  
d'ouvriers depuis le nord-ouest.  
Phot. Jérôme Mongreville  
IVR43\_19963900507X

Pièce de séchage et logement d'ouvriers depuis le nord-ouest.

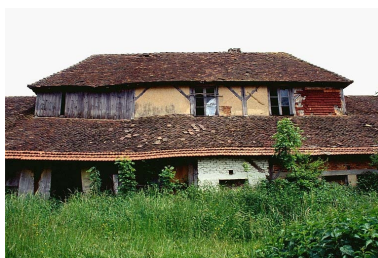
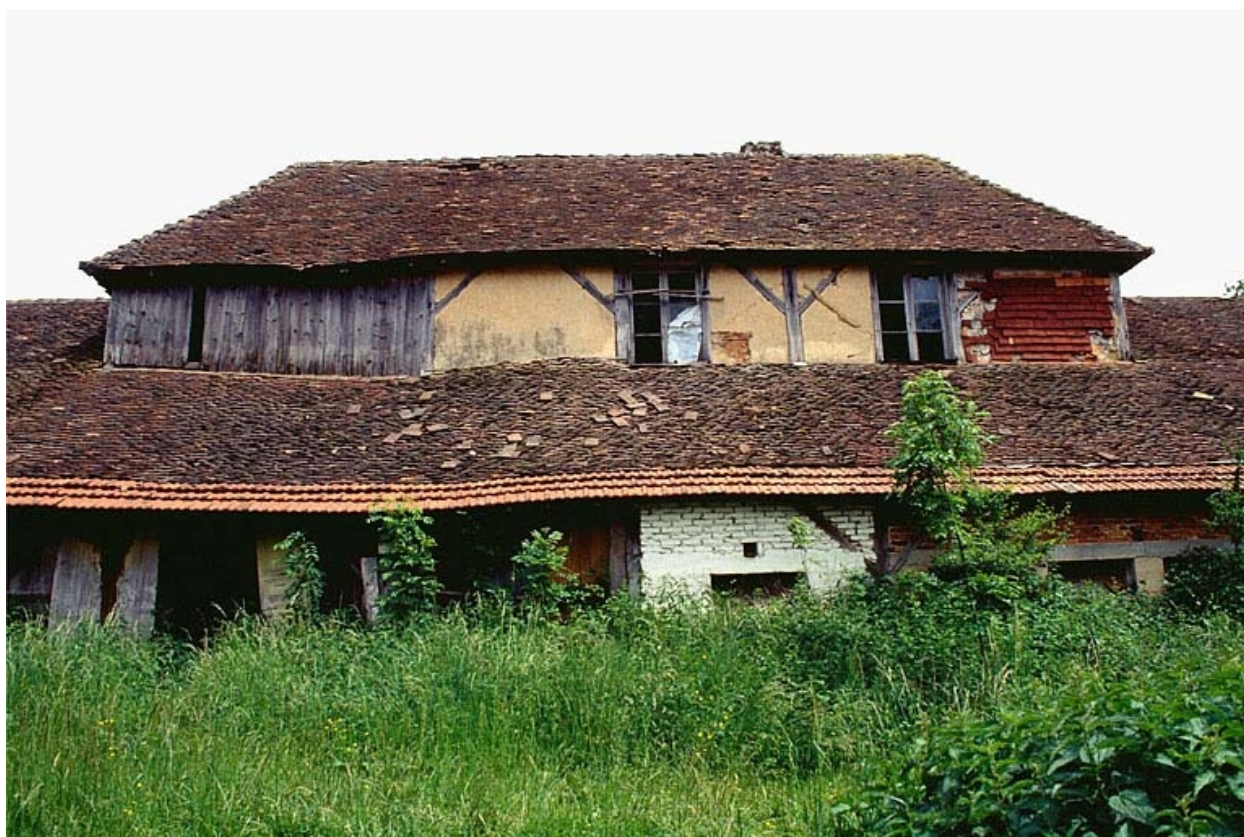
Façade ouest du logement d'ouvriers.  
Phot. Jérôme Mongreville  
IVR43\_19963900506ZA

Façade ouest du logement d'ouvriers.

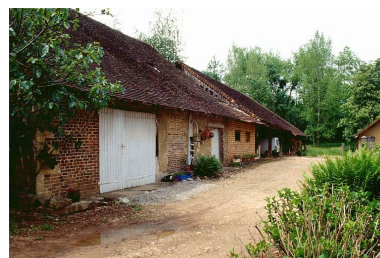
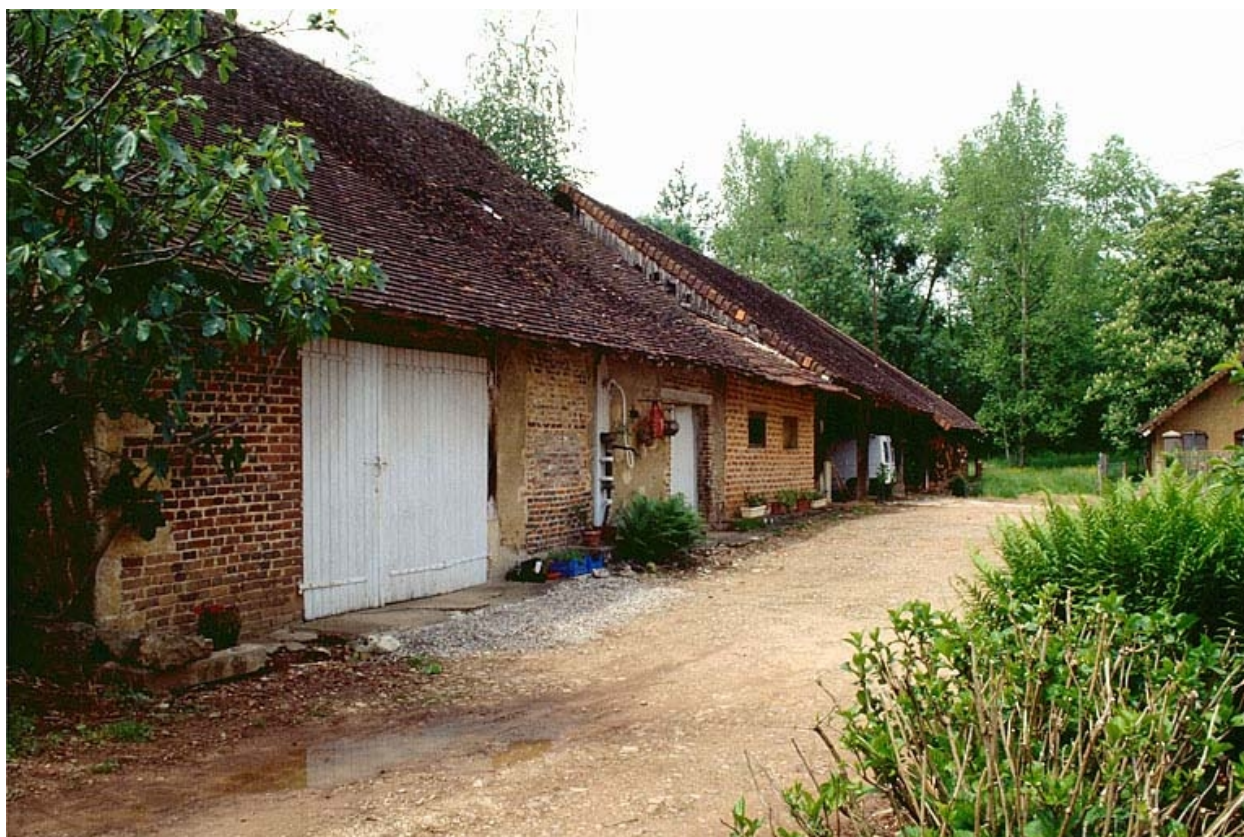
Remise et atelier de  
fabrication depuis le sud-est.  
Phot. Jérôme Mongreville  
IVR43\_19963900497ZA

Remise et atelier de fabrication depuis le sud-est.

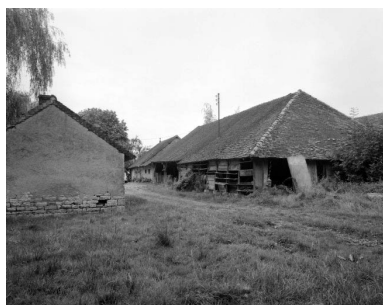
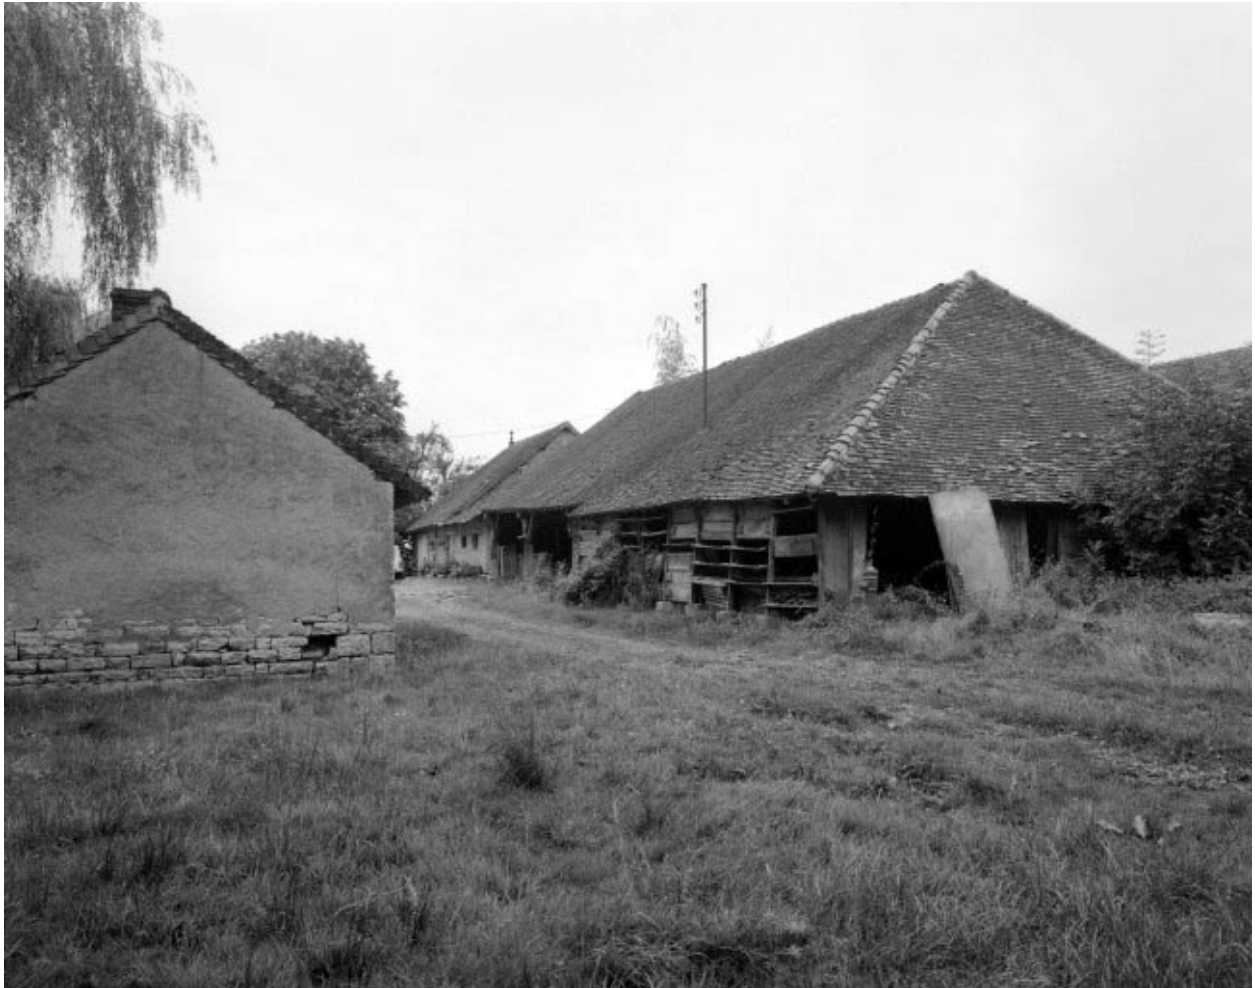
Atelier de fabrication depuis le nord.  
Phot. Yves Sancey  
IVR43\_19843900133X

Atelier de fabrication depuis le nord.

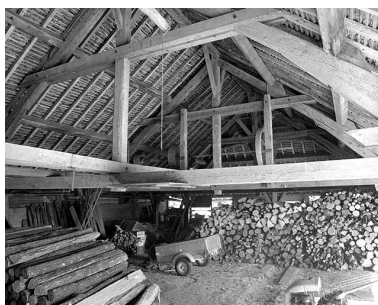
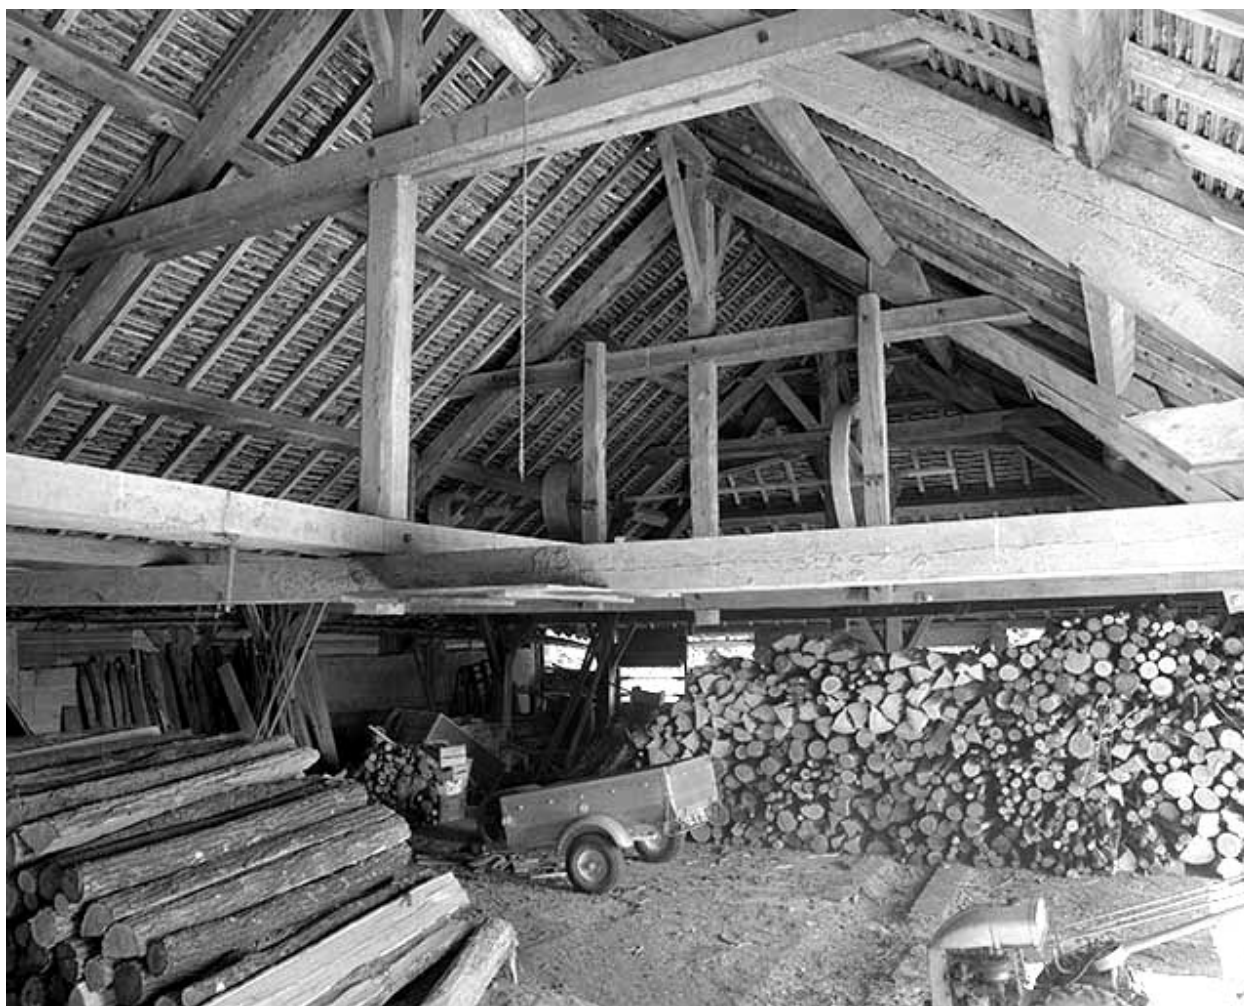
Atelier de fabrication.  
Phot. Jérôme Mongreville  
IVR43\_19963900512X

Atelier de fabrication.

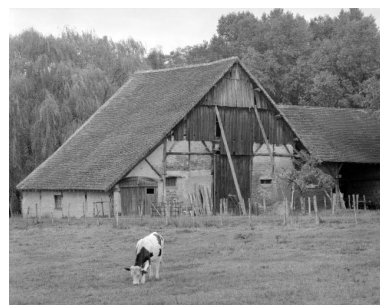
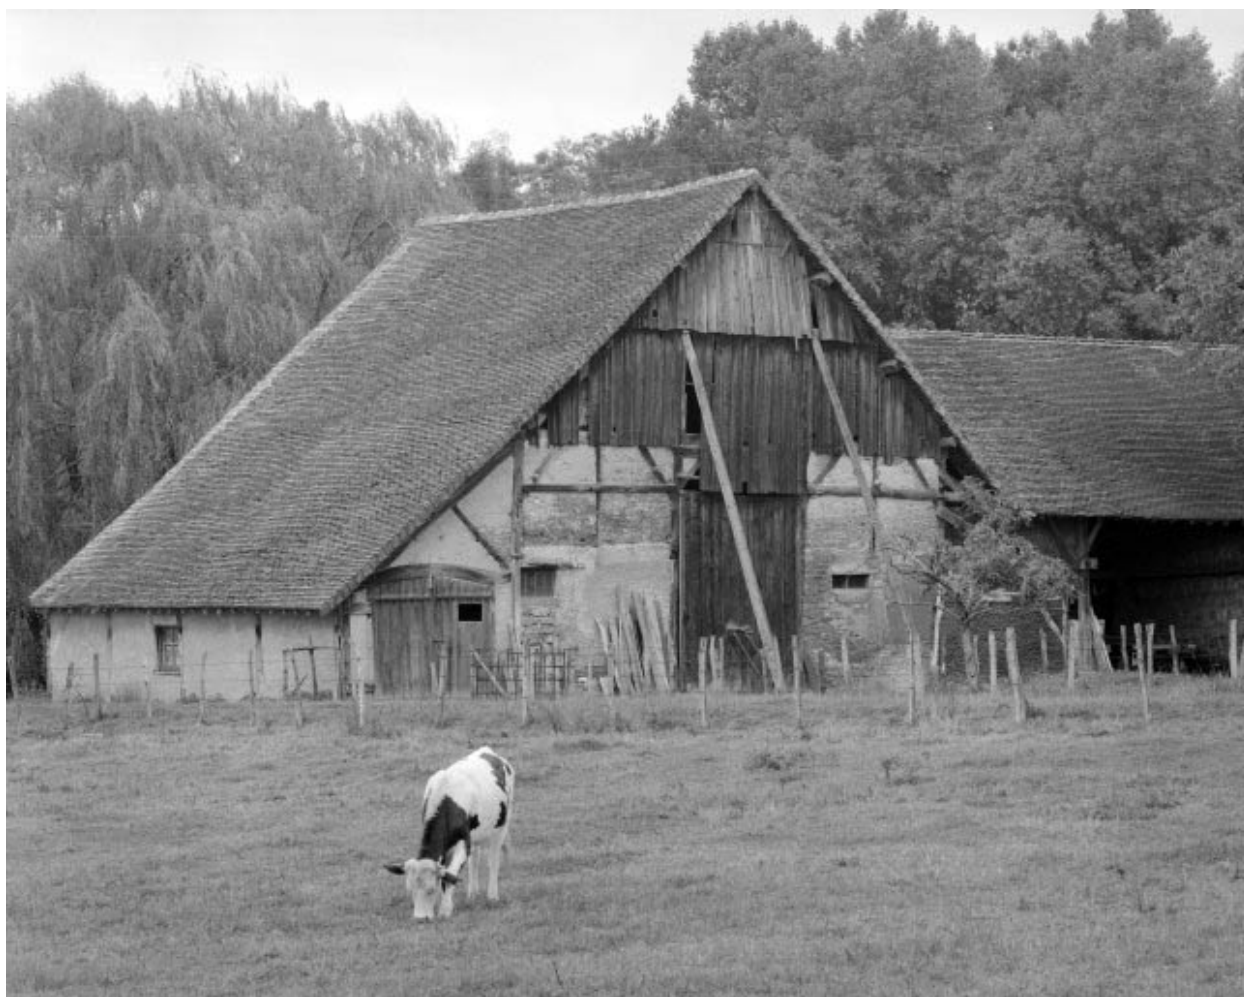
Remise, écurie et fenil  
depuis le sud-est.  
Phot. Yves Sancey  
IVR43\_19843900127X

Remise, écurie et fenil depuis le sud-est.

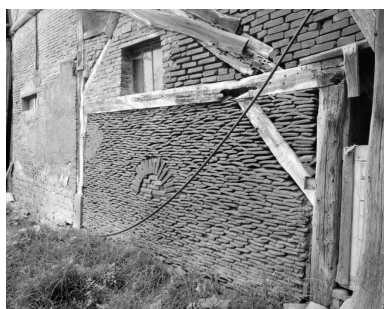
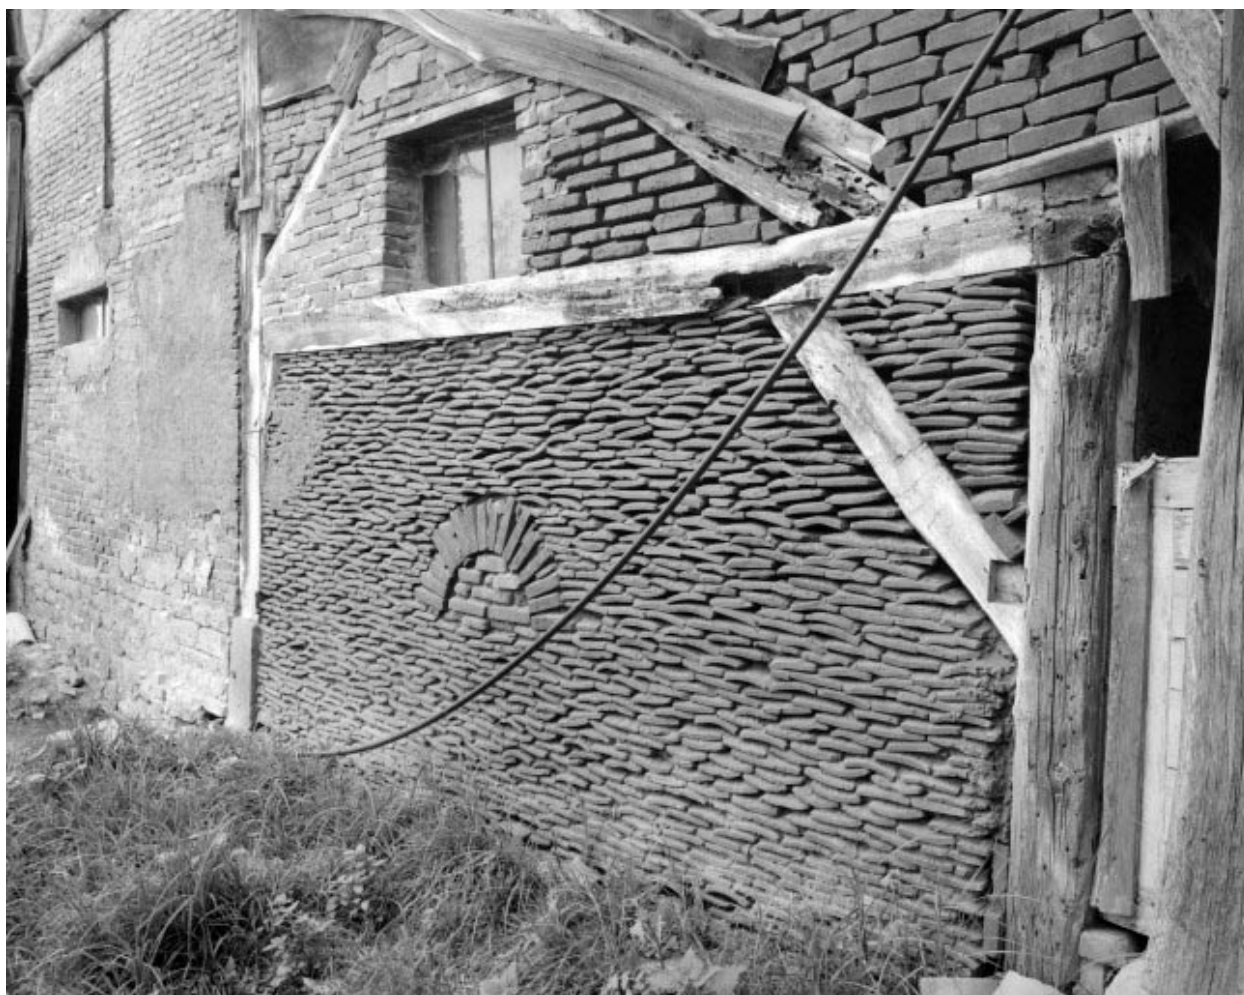
Façade ouest de l'écurie. Détail  
du pan-de-bois hourdé  
de tuiles et briques.  
Phot. Yves Sancey  
IVR43\_19843900129X

Façade ouest de l'écurie. Détail du pan-de-bois hourdé de tuiles et briques.

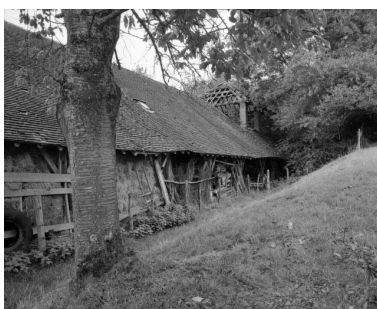
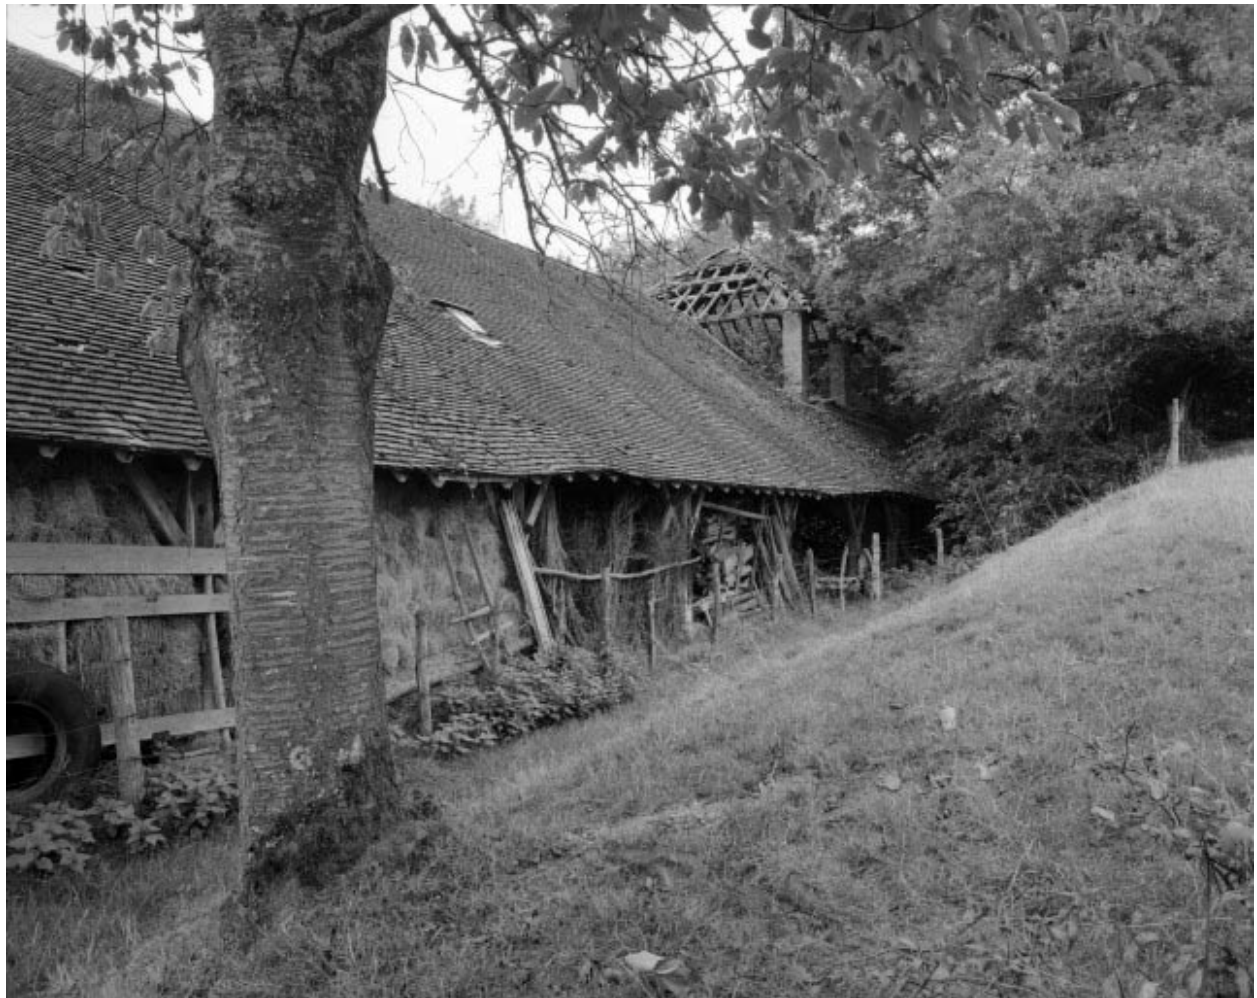
Pièce de séchage et four  
industriel depuis le sud-est.  
Phot. Yves Sancey  
IVR43\_19843900126X

Pièce de séchage et four industriel depuis le sud-est.

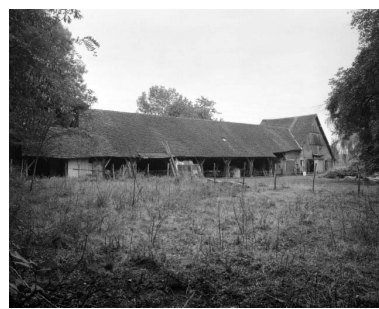
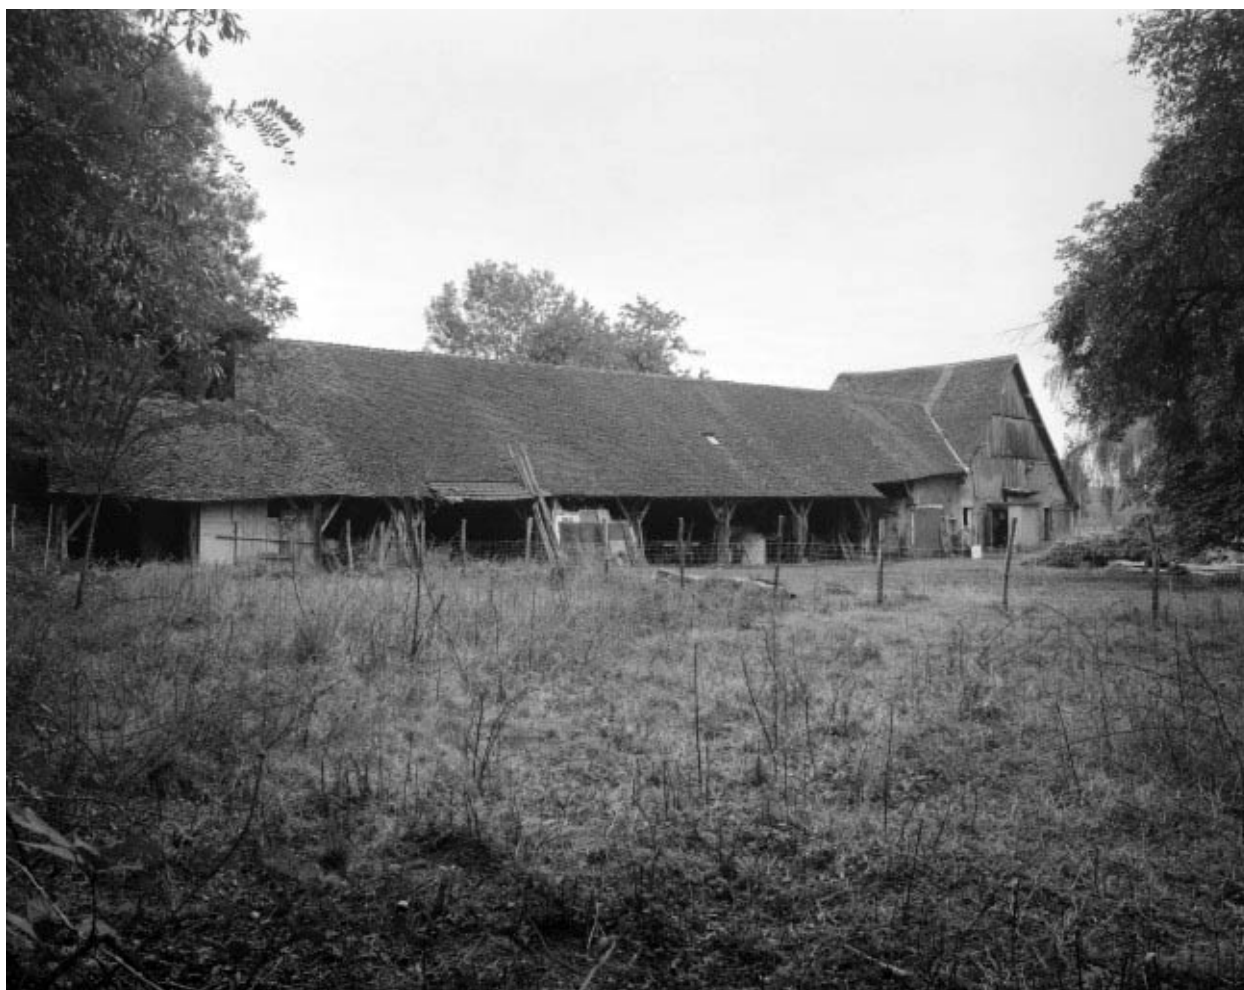
Pièce de séchage depuis le nord-ouest.  
Phot. Yves Sancey  
IVR43\_19843900130X

Pièce de séchage depuis le nord-ouest.

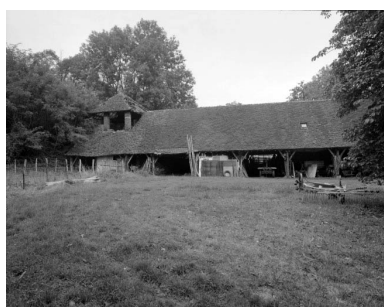
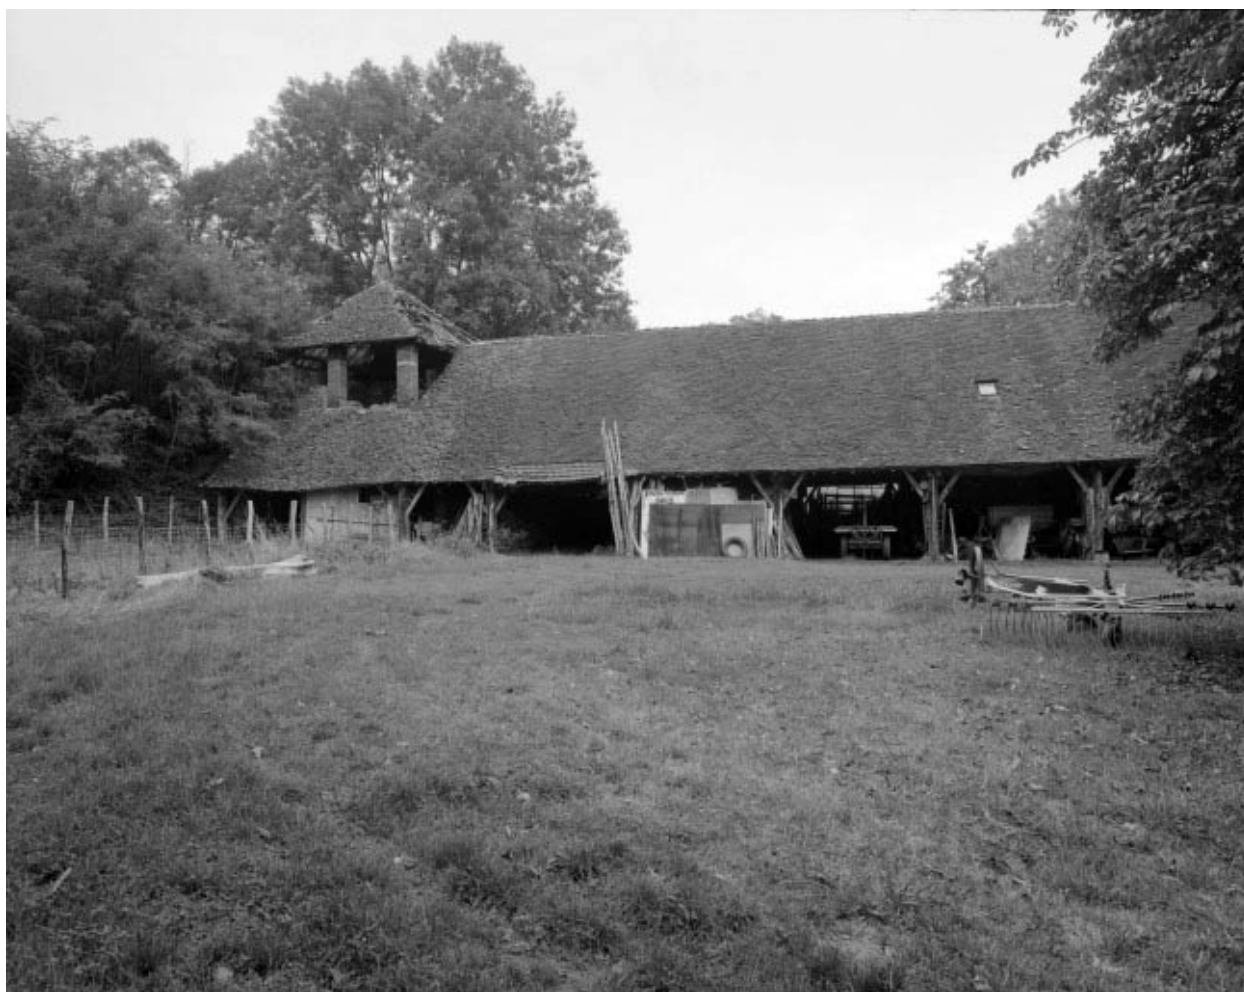
Four industriel et pièce de séchage.  
Phot. Yves Sancey  
IVR43\_19843900132X

Four industriel et pièce de séchage.

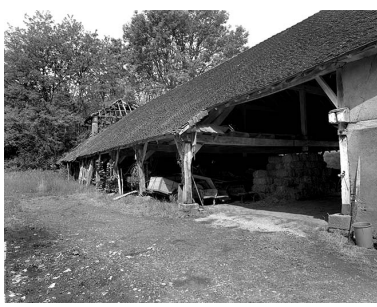
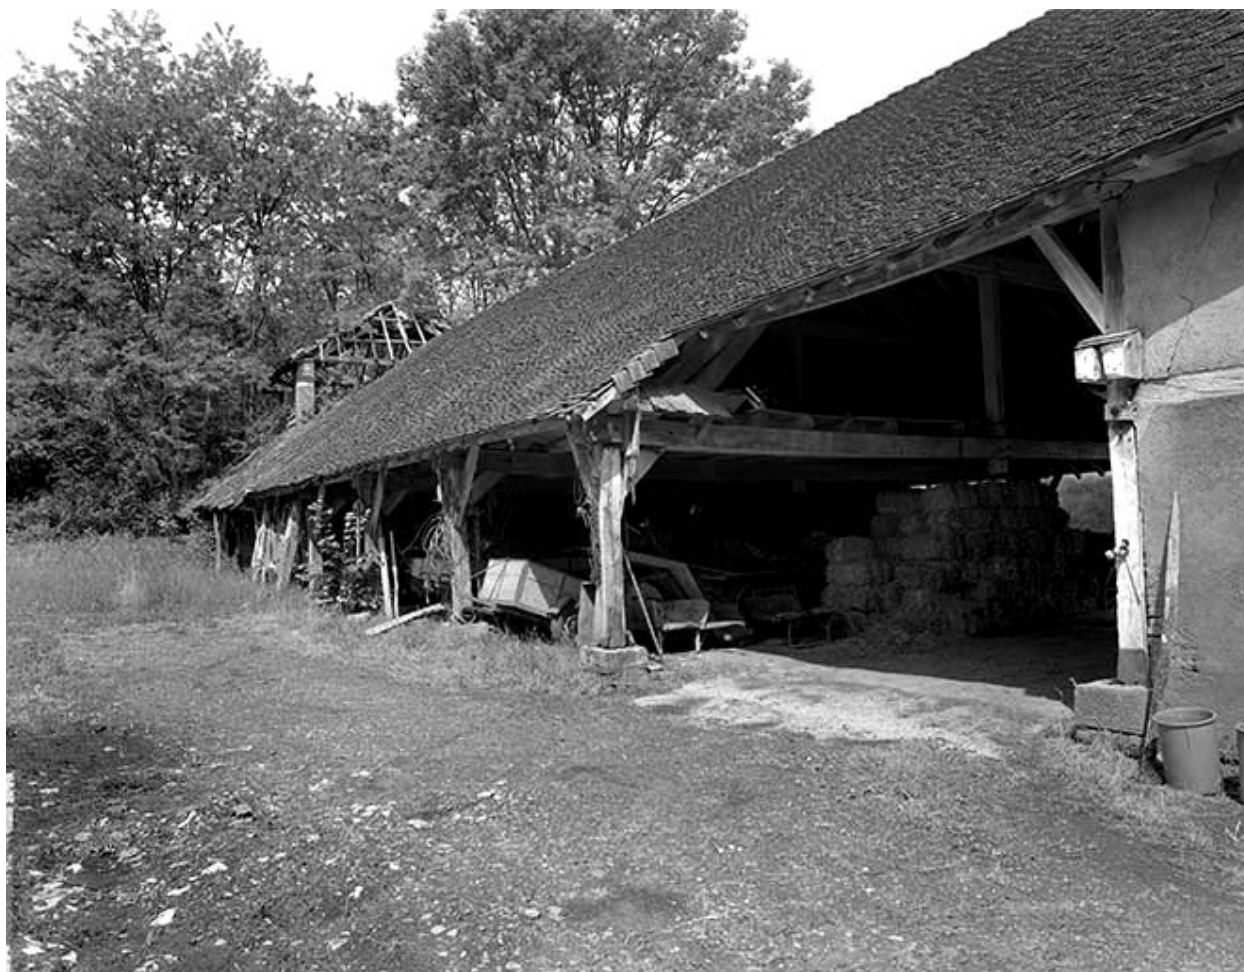
Pièce de séchage.  
Phot. Jérôme Mongreville  
IVR43\_19963900504X

Pièce de séchage.

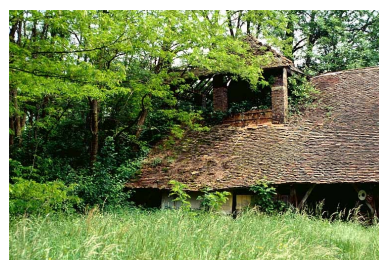
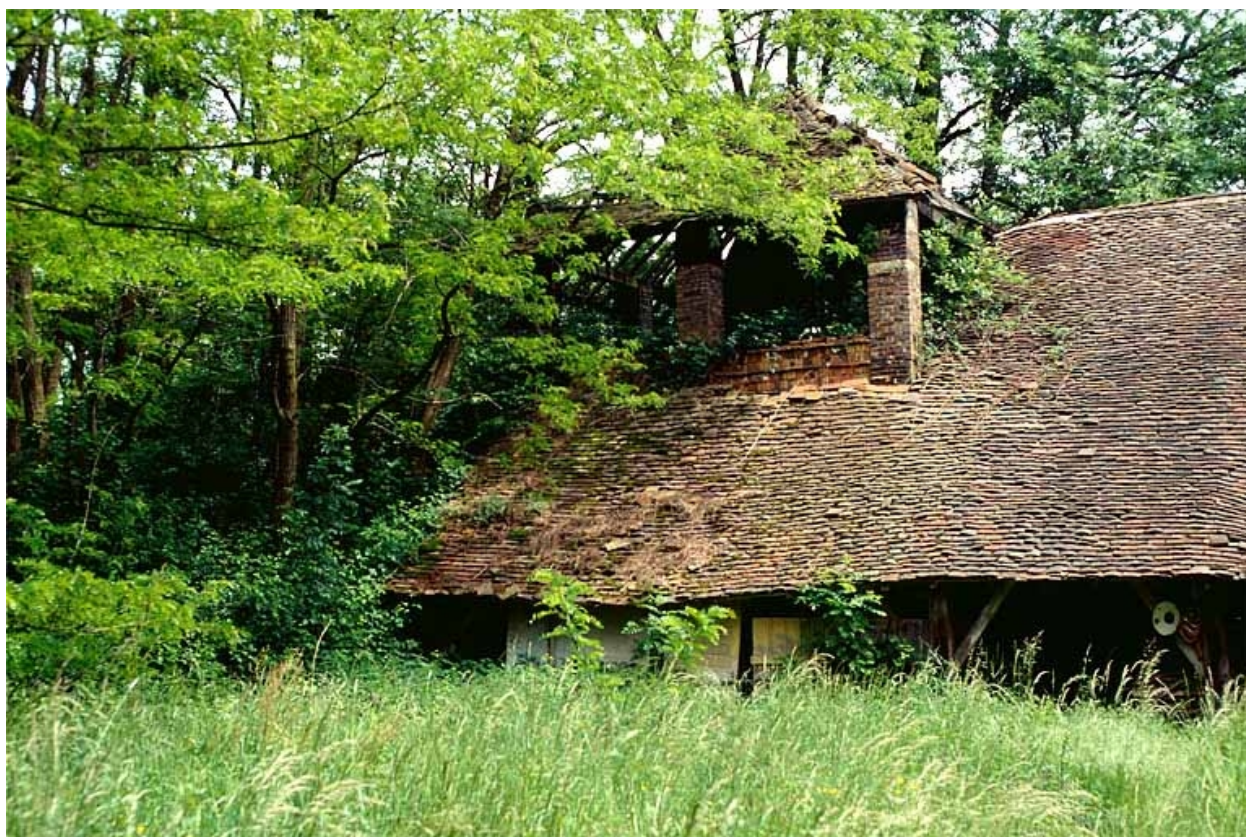
Four industriel.  
Phot. Jérôme Mongreville  
IVR43\_19963900503ZA

Four industriel.

Éléments remarquables : four industriel

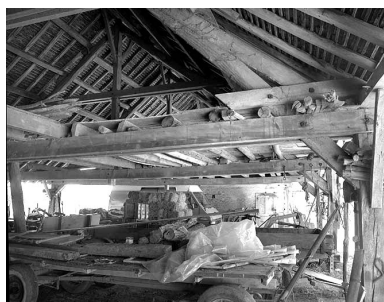
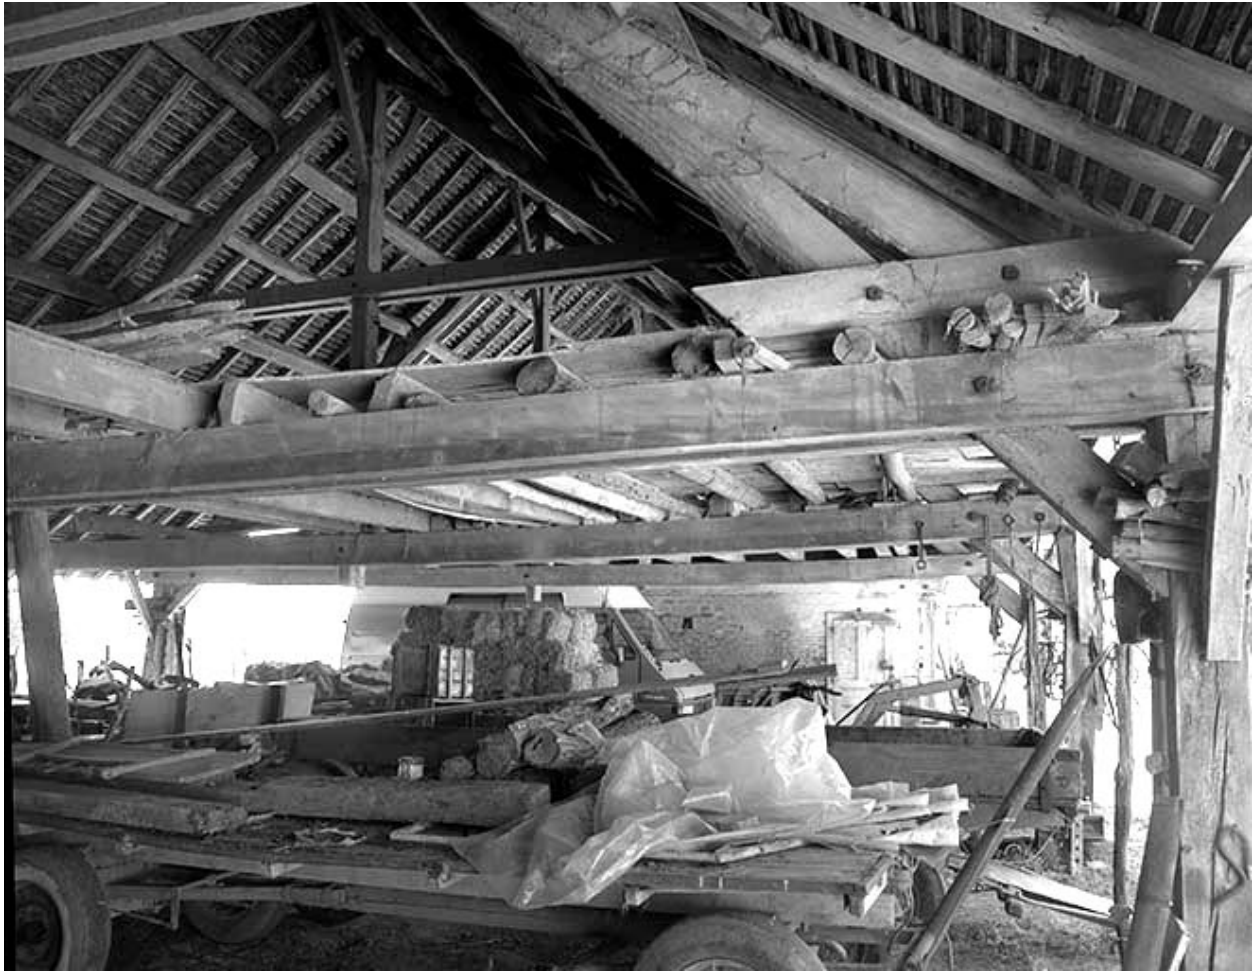
Vue intérieure de la pièce de séchage.  
Phot. Jérôme Mongreville  
IVR43\_19963900511X

Vue intérieure de la pièce de séchage.

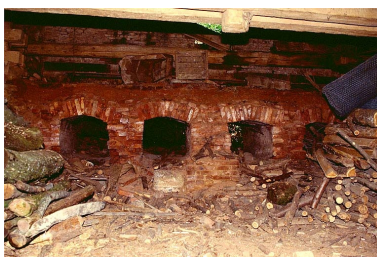
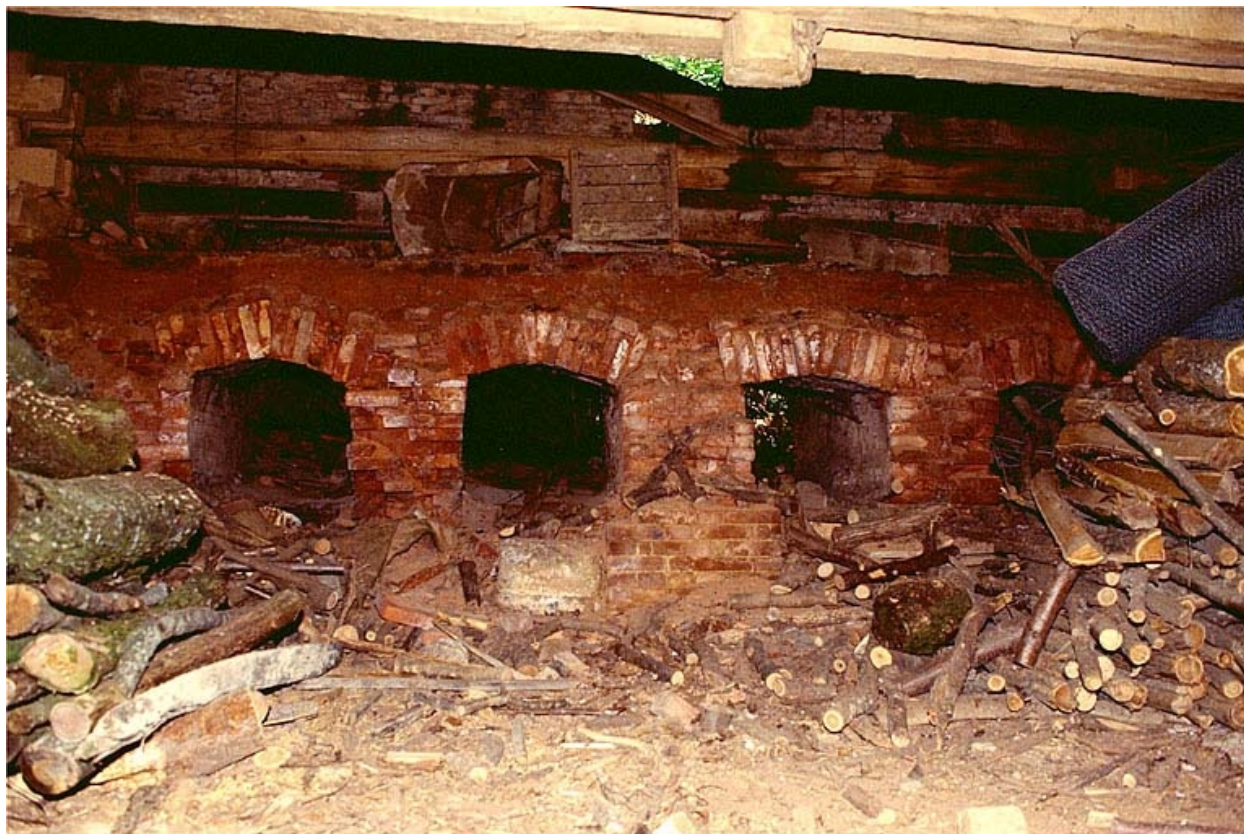
Gueules de charge du four.  
Phot. Jérôme Mongreville  
IVR43\_19963900509ZA

Gueules de charge du four.
